INFORME DE VISITA DE CONTROL
N° 4049-2024-CG/GRCA-SVC

VISITA DE CONTROL
FRENTE POLICIAL CAJAMARCA
COMISARÍA PNP CHUGUR, DISTRITO DE CHUGUR,
PROVINCIA DE HUALGAYOC, DEPARTAMENTO DE
CAJAMARCA

“PROCESO DE GESTIÓN DE LOS SERVICIOS DE
SEGURIDAD CIUDADANA EJECUTADOS POR LAS
COMISARÍAS BÁSICAS PNP 2024”

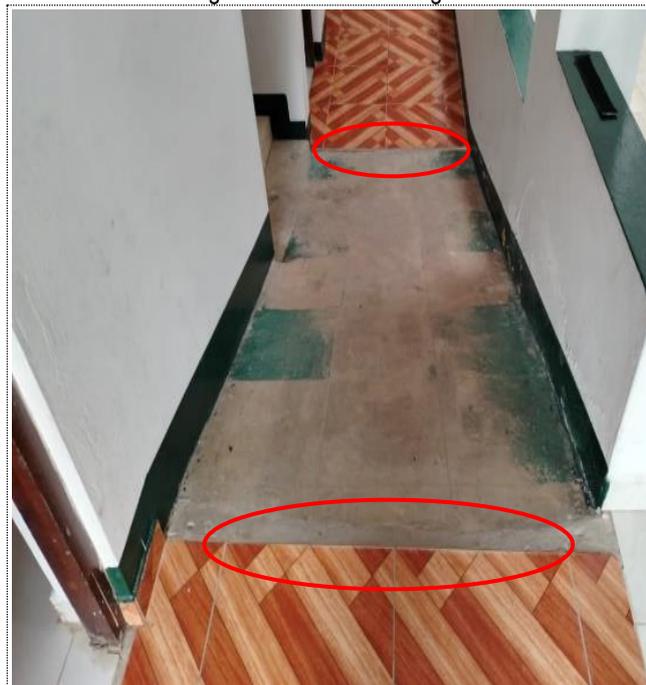
Cuadro N° 8

Fotografías de los del inicio y final de la rampa de ingreso de la CPNP Chugur.

Fotografía N° 1: Vista al inicio y final de la rampa de ingreso a las oficinas de la comisaría

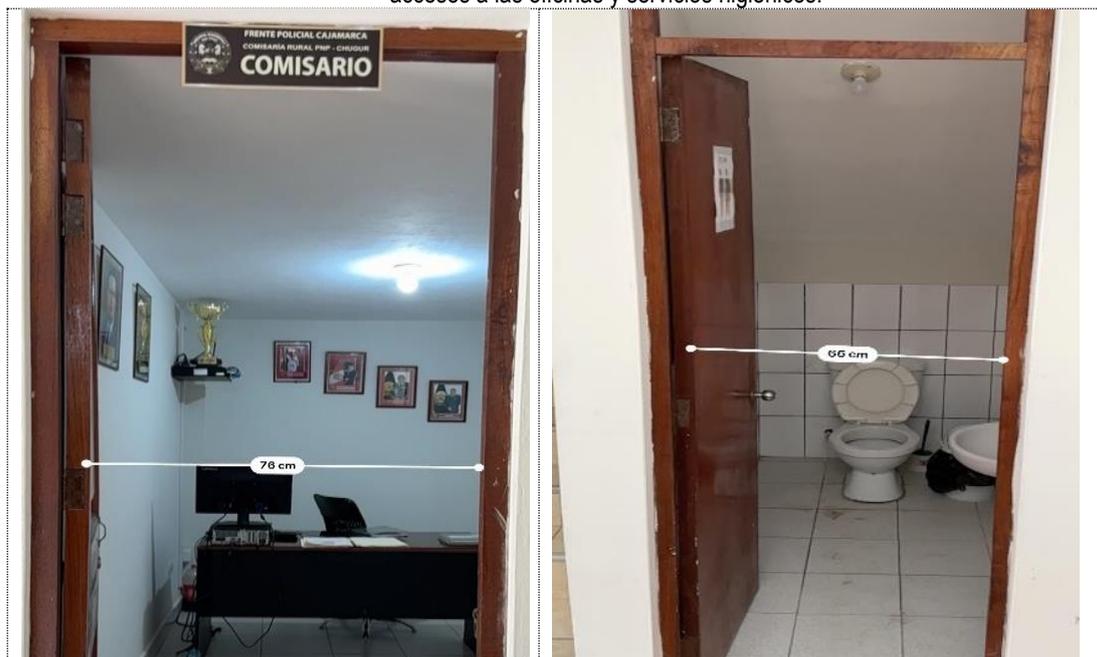
Cuadro N° 9

Fotografías de los accesos de la CPNP Chugur, no cumplen con el ancho mínimo de circulación en los accesos a las oficinas y servicios higiénicos.

Fotografía N° 2: Vista del acceso a la oficina del comisario de la CPNP Chugur cuenta con 76 cm de ancho, la cual no tiene el ancho mínimo de circulación para las personas con discapacidad.

Fotografía N° 3: Vista del acceso a los Servicios Higiénicos de la CPNP Chugur cuenta con 65 cm de ancho, la cual no tiene el ancho mínimo de circulación para las personas con discapacidad.

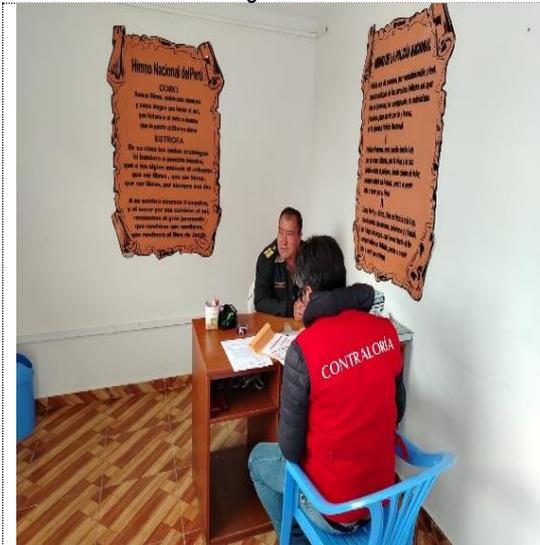
Fotografía N° 4: Vista general del área de atención al público de la CPNP Chugur, la cual no tiene mobiliario adecuado para las personas con discapacidad.

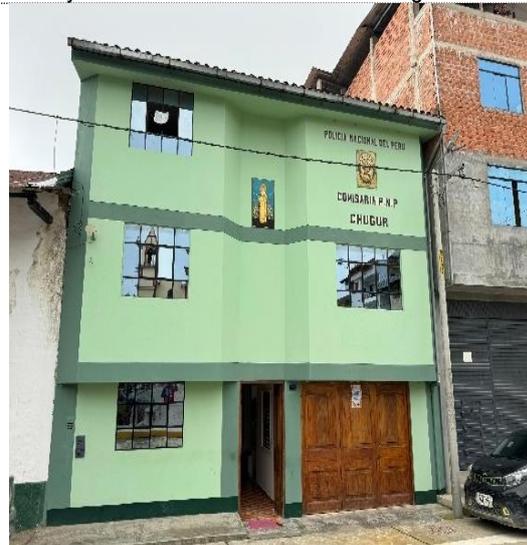
Fotografía N° 5: Vista del ambiente de estacionamiento, el cual no cuenta con espacios reservados que transportan o son conducidos por personas con discapacidad.

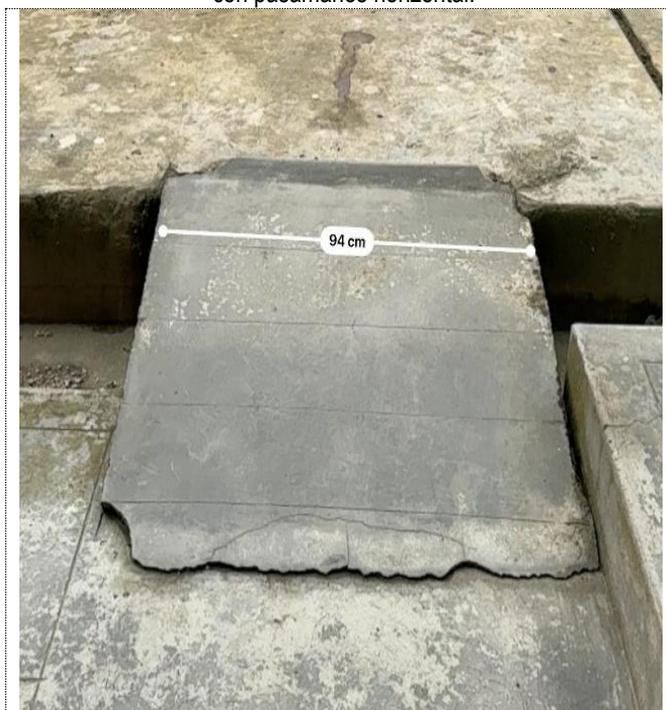
Cuadro N° 11
Fotografías de las rampas de la CPNP Chugur, no cuenta con pasamanos horizontal.

Fotografía N° 6: Vista de la rampa de CPNP Chugur, la cual no cuenta con pasamanos para las personas con discapacidad, ni cumple con el ancho mínimo de 1.00 m tomada el 21 de febrero de 2024.

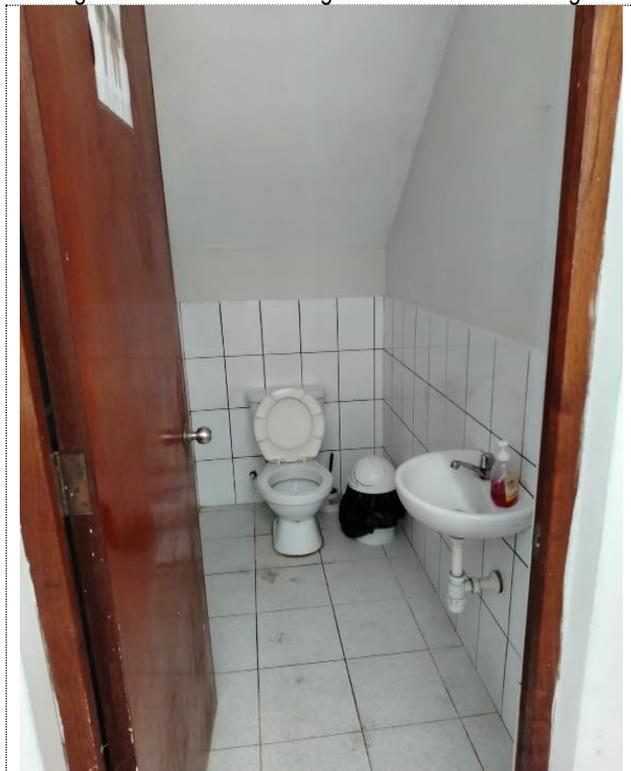
Cuadro N° 12

Fotografías de los servicios higiénicos de la CPNP Chugur.

Fotografía N° 7: Vista del baño, la cual no es accesible para el uso de personas con discapacidad.

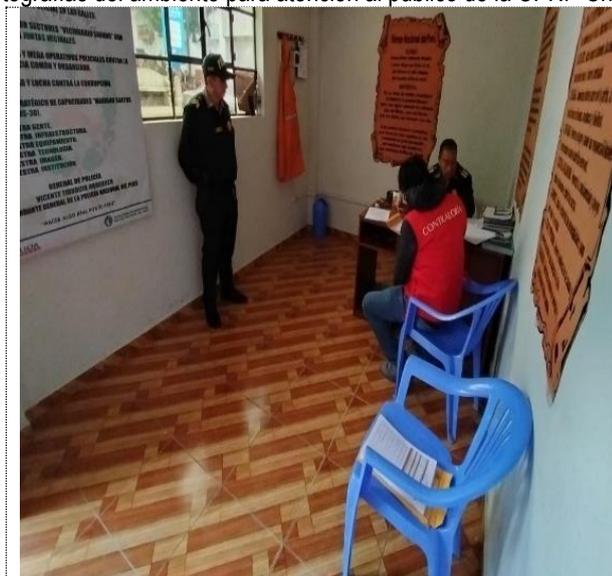
Cuadro N° 13

Fotografía N° 8: Vista general del área de espera al público de la Comisaría PNP Chugur, no se evidencian señales informativas.

En ese sentido, la falta de señales y avisos que brinden información en las instalaciones de la CPNP Chugur, limita la orientación de los usuarios, incluidas aquellas personas con discapacidad, situación que puede afectar que se acceda a los servicios policiales, al no contar con la información necesaria para orientarse dentro de las instalaciones; asimismo, vulnera el derecho a la igualdad de acceso y el ejercicio de los derechos ciudadanos en condiciones de igualdad.

En consecuencia, se advierte que los ambientes de la CPNP Chugur incumplen lo dispuesto en la Norma Técnica A.120; siendo necesario la instalación de señales informativas en las áreas de atención al público que brinden información clara y precisa sobre los servicios que se brinda, garantizando así el acceso equitativo a los servicios policiales por parte de todos los ciudadanos, en cumplimiento de la normativa vigente.
