INFORME DE VISITA DE CONTROL
N° 4111-2024-CG/GRIC-SVC

**“INSTRUMENTOS DE GESTIÓN ESCOLAR,
INFRAESTRUCTURA, SERVICIOS BÁSICOS Y
ACCESIBILIDAD EN LAS II.EE. PÚBLICAS DE NIVELES
PRIMARIA Y SECUNDARIA DE EDUCACIÓN BÁSICA
REGULAR - I.E. JOSÉ MANUEL MEZA”**

**PERÍODO DE EVALUACIÓN:
DEL 20 DE FEBRERO AL 5 DE MARZO DE 2024**

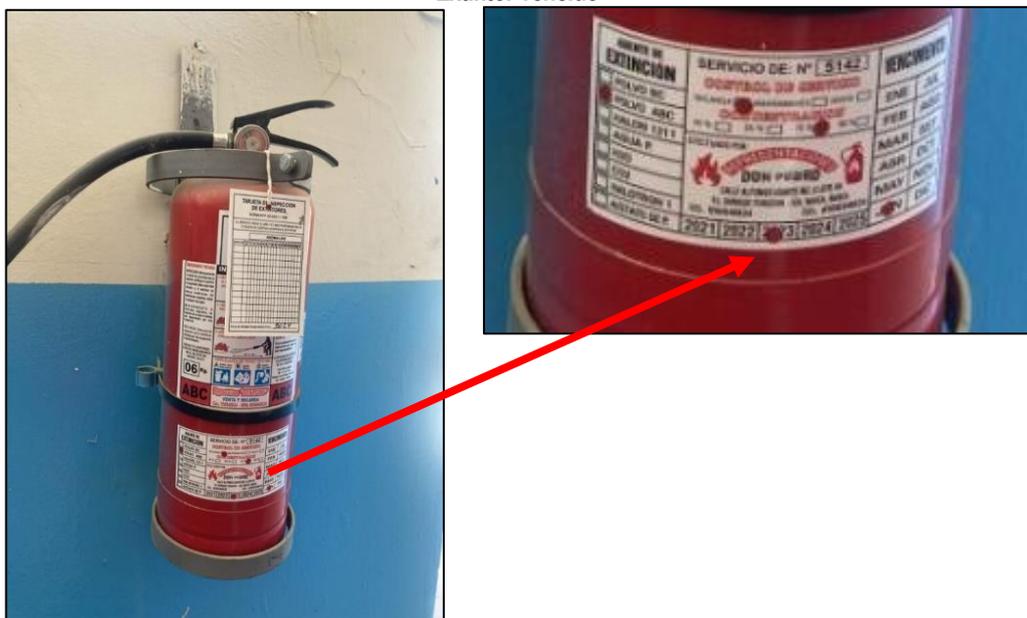
Imágenes N° 1 y 2
Extintor vencido

Sobre el particular, de la visita efectuada a la referida institución educativa se observó que cuenta con un (1) extintor que venció en el año 2023, situación que no permitiría suprimir o extinguir un inicio o conato de incendio de forma directa y rápida, hecho del cual se dejó constancia en el **ACTA N° 02: INFRAESTRUCTURA Y MOBILIARIO** suscrita por la Comisión de Control y Director de la referida institución educativa; la imagen del extintor vencido se muestra a continuación:

La situación expuesta no garantiza una respuesta efectiva en caso de emergencia por incendio poniendo en riesgo la integridad física de los estudiantes y docentes de la institución educativa; así como sus bienes, infraestructura y documentos.

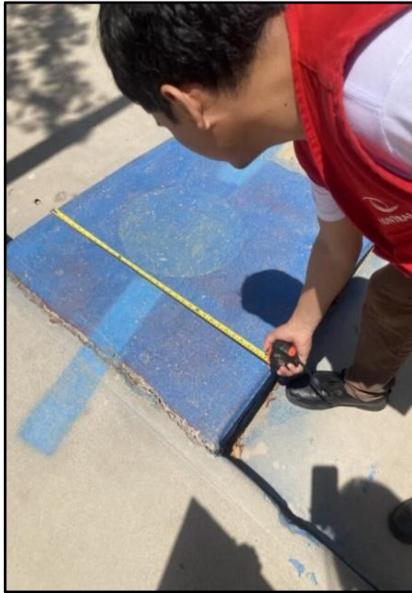
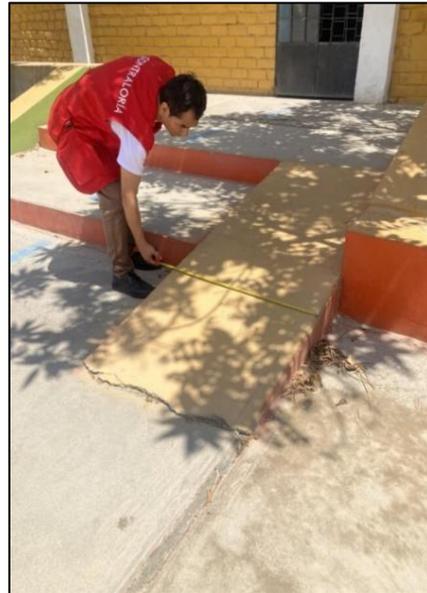
Imágenes N° 3 y 4**Rampas en el interior de la II.EE. miden menos de 1 metro de ancho**

Sin embargo, de la verificación efectuada a la institución educativa “José Manuel Meza” el 23 de febrero de 2024, se ha podido observar que, las rampas que se encuentran al interior de la misma no cumplen con el ancho establecido en la normativa; asimismo para el acceso al segundo piso solo se cuenta con una escalera; lo expuesto se refleja en las imágenes siguientes:

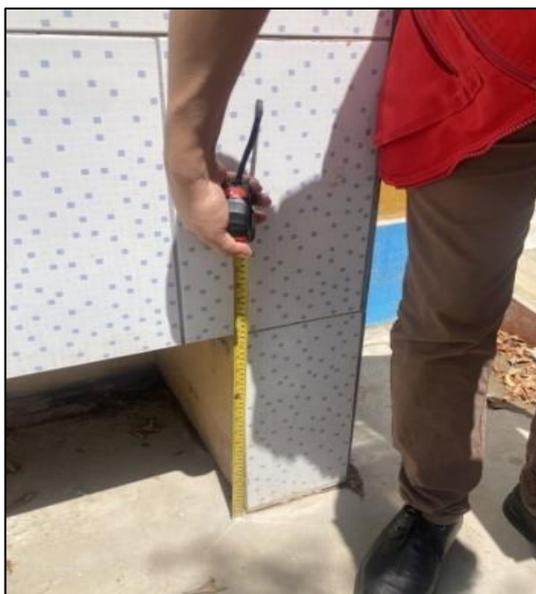
Imágenes N° 6 y 7

Lavatorio no cuenta con el alto adecuado para permitir la aproximación de una persona en silla de ruedas.

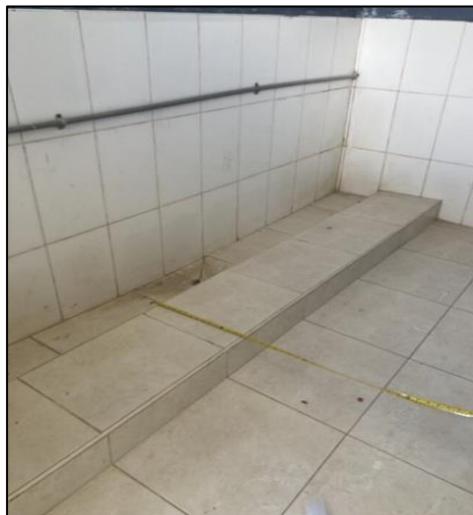
El baño no cuenta con urinarios tipo pesebre y presenta desnivel

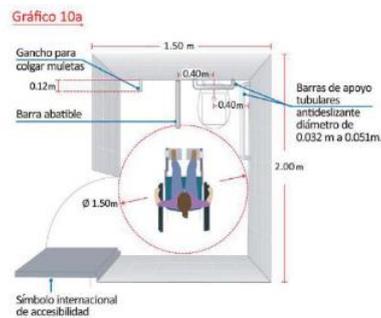
a) El cubículo para inodoro debe tener dimensiones mínimas de 1.50 m x 2.00 m y debe estar debidamente señalizado con el símbolo internacional de accesibilidad (SIA). (Gráfico 10a) (...)

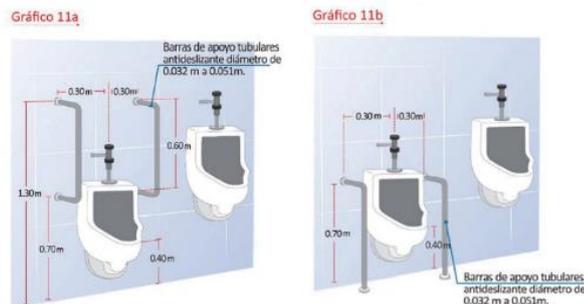
a) Los urinarios deben ser del tipo pesebre o colgados de la pared. Deben estar provistos de un borde proyectado hacia el frente a no más de 0.40 m de altura sobre el piso, dejando un espacio libre de obstáculos con una altura de 0.25 m desde el piso hasta el borde inferior y con una profundidad mínima de 0.15 (Gráficos 11a y 11b) (...)
