INFORME DE HITO DE CONTROL
N°19810-2024-CG/GRIC-SCC

EJECUCIÓN DE LA OBRA:
“INSTALACIÓN - IMPLEMENTACIÓN DE MEDIDAS DE
PREVENCIÓN PARA EL CONTROL DE DESBORDES E
INUNDACIONES DEL RÍO CHINCHA - PROVINCIA
CHINCHA - DEPARTAMENTO DE ICA”

HITO DE CONTROL N° 3
EJECUCIÓN CONTRACTUAL – MES JUNIO

PERÍODO DE EVALUACIÓN:
DEL 09 AL 15 DE JULIO DE 2024

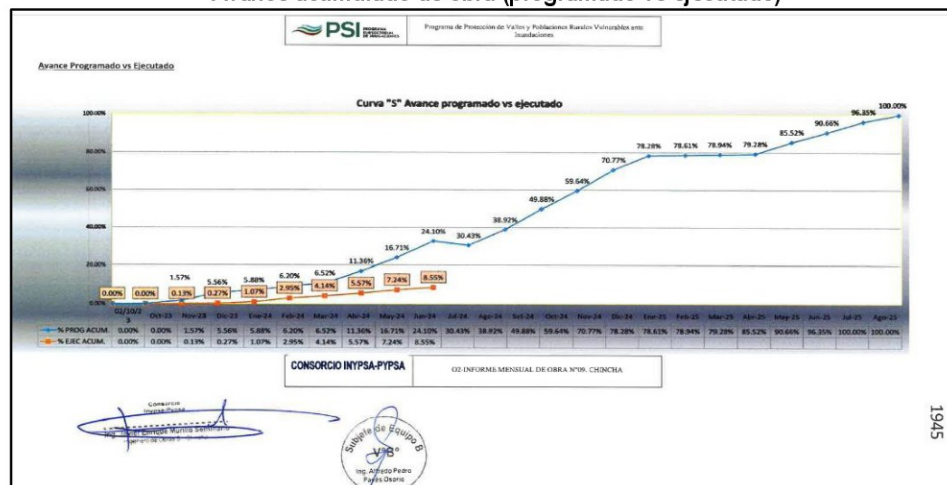
El plazo de ejecución de la obra inició el 02 de octubre de 2023, presentando un avance físico acumulado de 8,55% al 30 de junio de 2024, que es menor al programado acumulado de 24,10 %, observándose un atraso de 15,55% según informe de avance de obra N° 9, correspondiente al mes de julio de 2024, a la fecha se encuentra en estado atrasada.

Imagen n.º 1
Avance acumulado de obra (programado vs ejecutado)

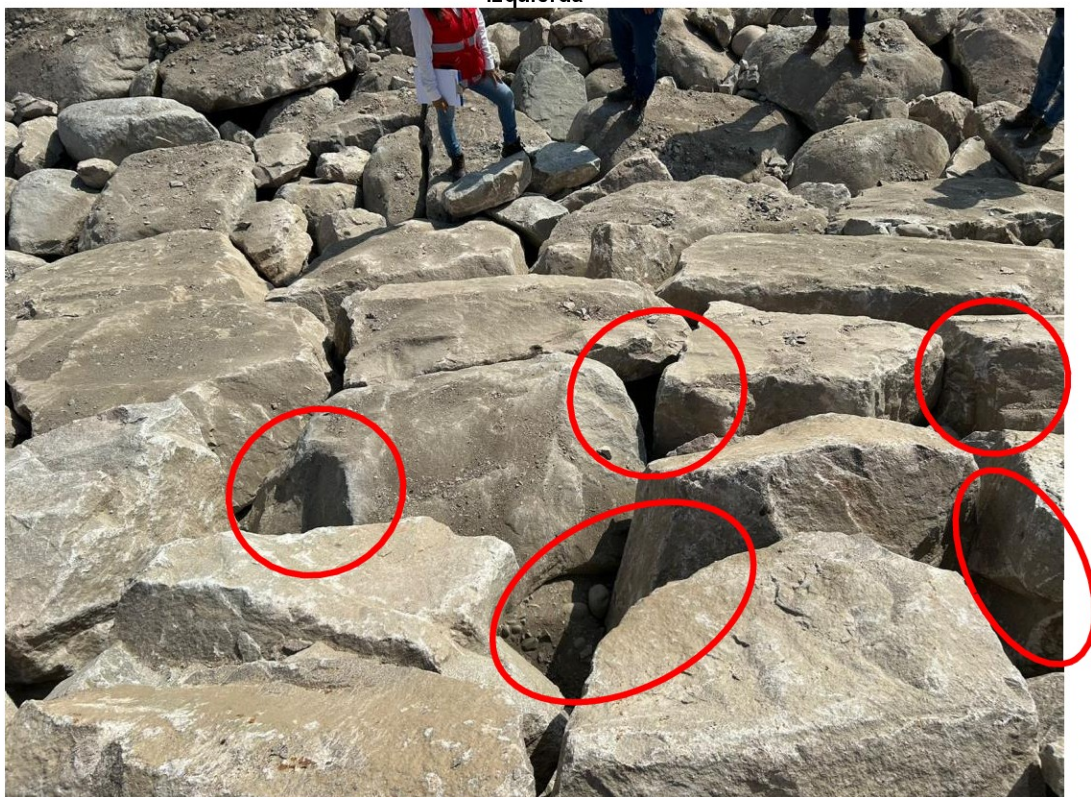
Imagen n.º 21
Separaciones entre el material que conforma el enrocado de los taludes del Sector Chico 01 margen izquierda

De la verificación a la distribución de las rocas se advierte que, la superficie final del enrocado presenta vacíos conforme se puede apreciar en la siguiente imagen:

Los vacíos entre las rocas que se muestran en la imagen anterior, permiten que el agua fluya entre ellas, llevando consigo partículas del material de grava arenosa lo que puede provocar erosión, debilitando la estructura y afectando la durabilidad de la protección.

Las situaciones descritas, podrían ocasionar erosión interna y aumentar el riesgo de deterioro en el enrocado.

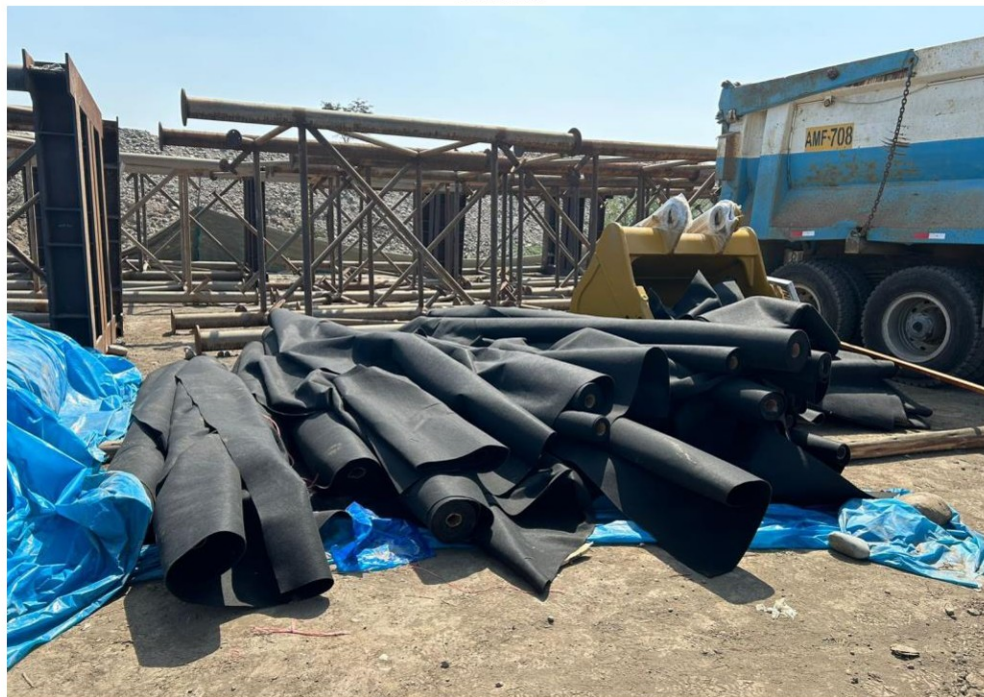
Imagen n.º 22

Vista interior del patio de máquinas donde además se verifico el almacenamiento del manto Geotextil

Es preciso indicar que, la exposición a los rayos ultravioleta del material puede tener diferentes efectos adversos que pueden afectar su durabilidad y rendimiento, siendo los principales riesgos: la degradación del material, la pérdida de resistencia y funcionalidad, así como la reducción de la vida útil.

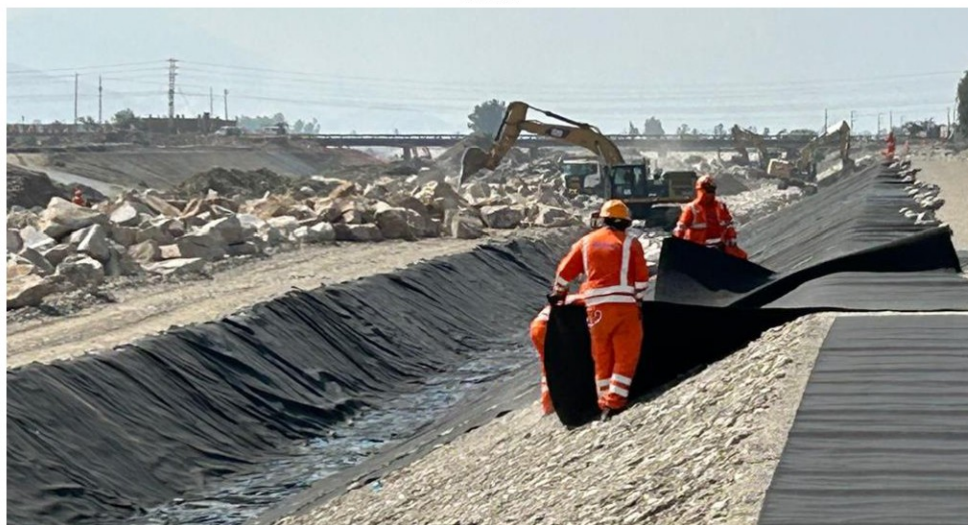
Imagen n.º 23

Vista de la colocación del manto Geotextil (TALUD) en la margen izquierda del río en el sector Chico

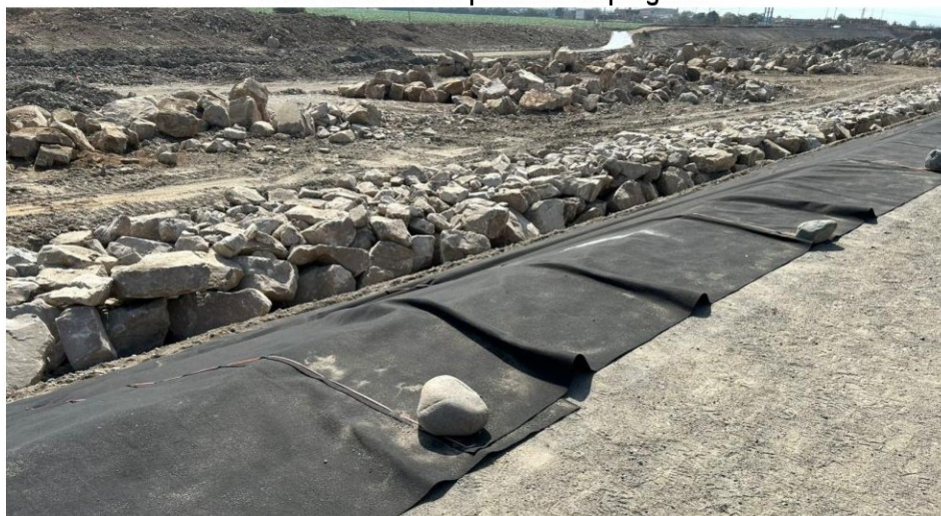
Imagen n.º 24

Vista del manto Geotextil (Llegada de la corona) colocada en la margen izquierda del río en el sector Chico 01 con presencia de pliegues.

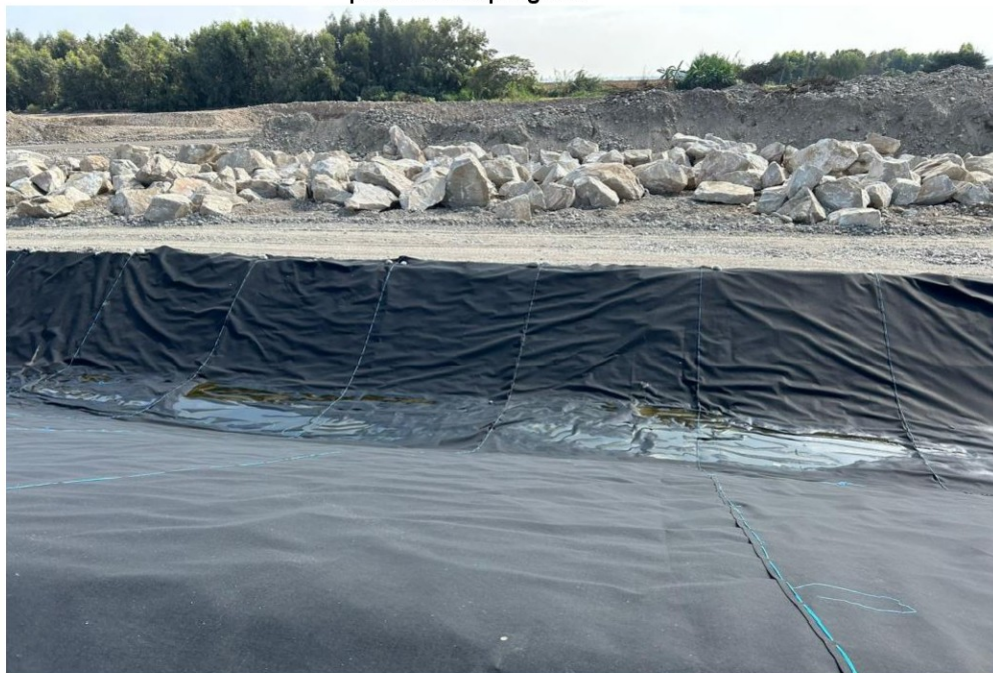
Imagen n.º 25
Vista del manto Geotextil (Lado Uña) en la margen izquierda del río en el sector Chico 01 con presencia de pliegues.

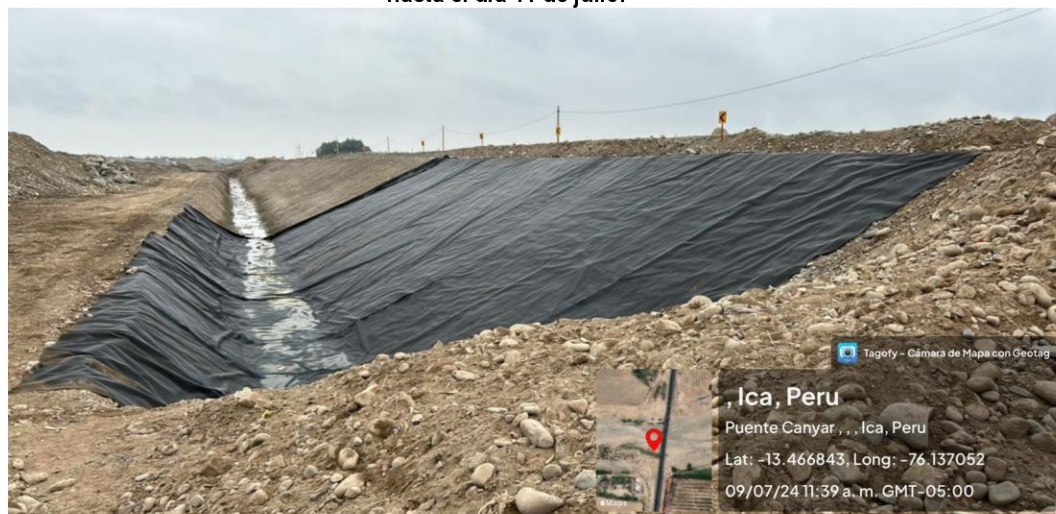
Imagen n.º 26
Manto Geotextil colocadas sobre el dique derecho Sector Chico 01, sin que se inicien trabajos hasta el día 11 de julio.
