**INFORME DE HITO DE CONTROL**  
**N° 19959-2024-CG/GRIC-SCC**

**EJECUCIÓN DE LA OBRA “AFIANZAMIENTO HÍDRICO  
DE LA CUENCA DEL RÍO GRANDE - SANTA CRUZ -  
PALPA, TERCERA ETAPA: INFRAESTRUCTURA DE  
REGULACIÓN – PRESA LOS LOROS, CON CÓDIGO  
ÚNICO DE INVERSIONES  
N° 2233735”  
HITO DE CONTROL N° 6**

**PERÍODO DE EVALUACIÓN DEL HITO DE CONTROL:  
DEL 17 AL 24 DE JULIO DE 2024**

**HITO DE CONTROL N° 6**  
**“EJECUCIÓN CONTRACTUAL – MES 3”**

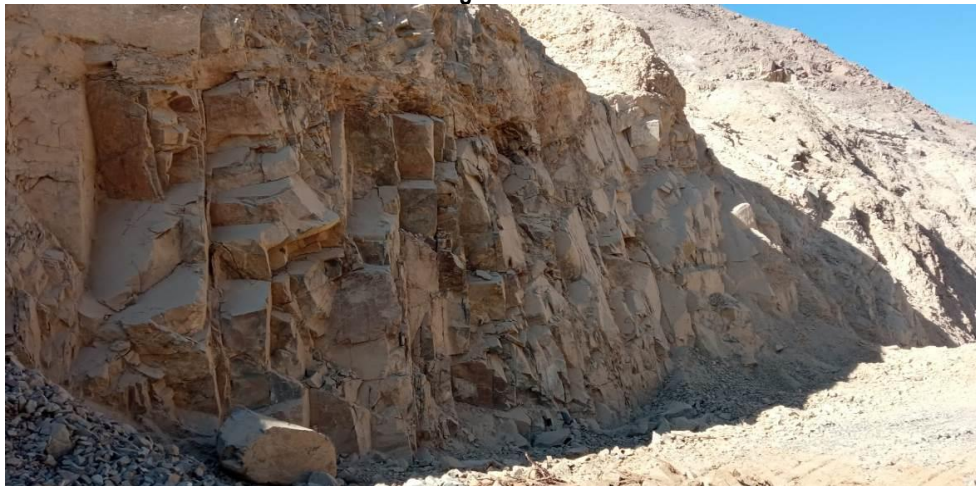
**Imagen N° 1**

*Se inspecciono el lugar donde se ejecutó las partidas correspondientes al desvío de río, encontrando labores de corte y eliminación de material desde la progresiva 0+00 hasta la progresiva 0+420 aproximadamente.*

*Al respecto el supervisor de la obra, indicó que se valorizaron trabajos en junio de 2024 de movimiento de tierras en material suelto, en roca suelta con equipo y en roca fija equipo realizadas entre las progresivas 0+00 a 0+420, precisando que la distinción entre partidas en roca suelta con roca fija se consideró la establecida en el expediente técnico, para luego con posterioridad complementarla con un protocolo respectivo que determinaría que suelos serian tipificados como roca suelta y roca fija; asimismo, añadió que para la ejecución de las partidas antes mencionadas no se emplearon explosivos*

En resumen, de lo expuesto, se advierte que el Contratista, valorizó la partida 03.01.01.03 Excavación para estructura en Roca Fija equipo, por un monto total de S/589 453,73; sin embargo, se puede indicar que al no hacer uso de explosivos el Contratista no ejecutó la referida partida tal como lo indica las especificaciones técnicas; en ese sentido no correspondía que la referida partida formará parte de la Valorización de Obra N° 3, hecho que no fue advertido por la supervisión de obra y por el contrario dio la conformidad y valido dicha situación.

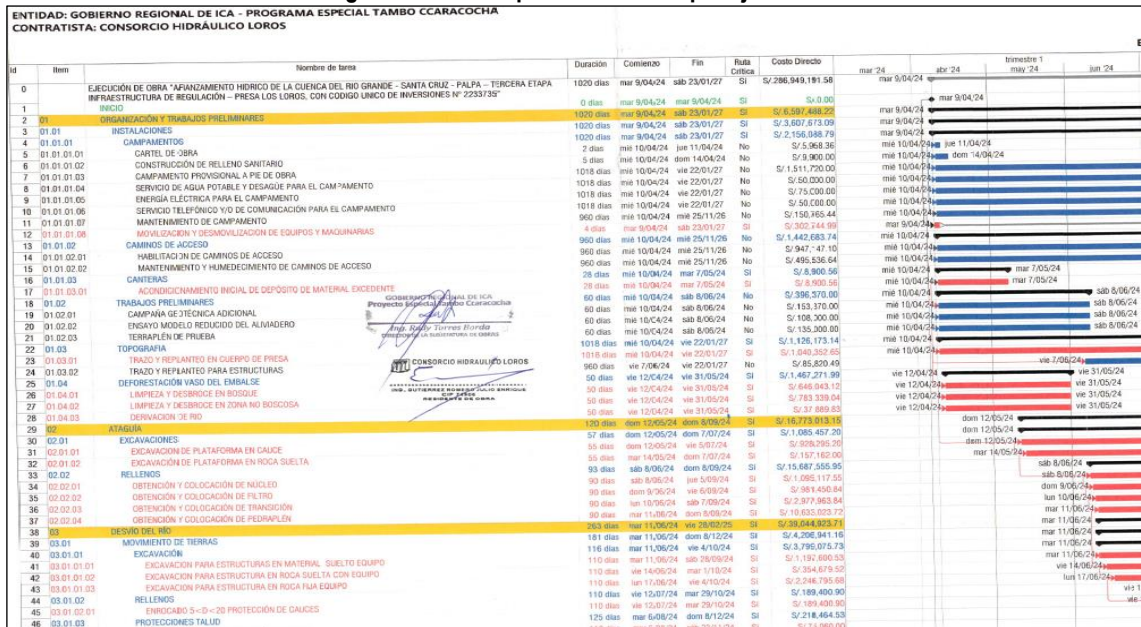
**Imagen N° 2**  
**Cronograma GANT de partidas críticas para junio de 2024**

De la imagen anterior, se tiene que el cronograma consigna como partidas críticas para el mes de junio de 2024, las actividades de topografía, ataguías y desvío de río, las mismas que se detallan a continuación:

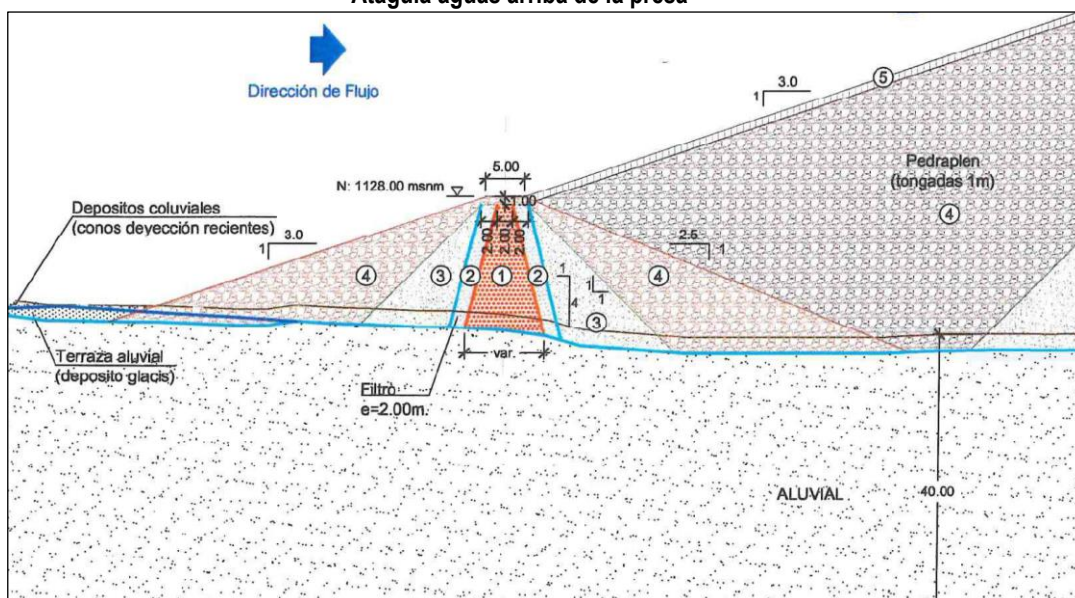
**Imagen N° 3**  
**Ataguía aguas arriba de la presa**

En este punto, cabe mencionar que el expediente técnico proyectó la ejecución de dos (2) ataguías ubicadas aguas arriba y debajo de la presa -estructuras de tierra y rocas que tienen como función encausar flujos de agua-; asimismo, la ataguía ubicada aguas arriba de la presa se estructuró con un núcleo central que requiere material de iguales características que la presa, según se muestra en la imagen siguiente:

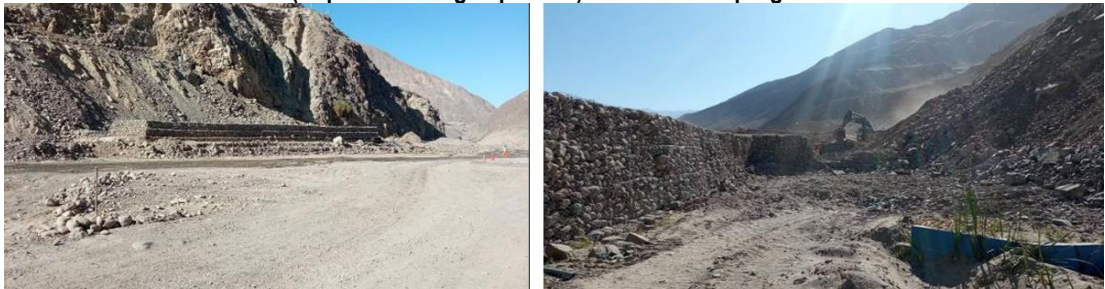
**Imagen N° 4 y 5**  
**Galería filtrante (Captación de agua potable) ubicada en la progresiva 0+420**

Sin embargo, en la visita de inspección efectuada a la Obra el 19 de julio de 2024, se constata que la galería filtrante (captación de agua potable) no se ha reubicado, tal como consta el Acta de Inspección Física N° 02-2024-CG/GRIC-SCC-PETACC- III ETAPA, según se muestra en las imágenes siguientes:

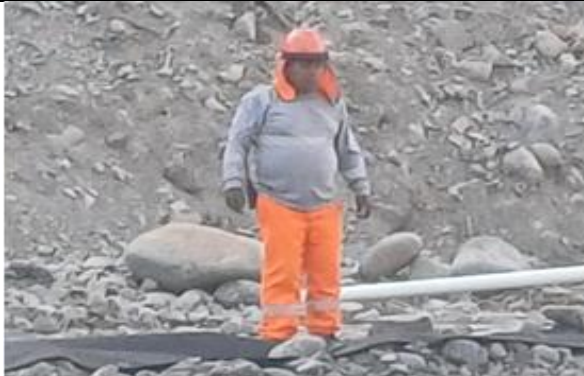
**Imagen N° 7.** Personal que realiza trabajos de colocación de lámina de Geotextil en zanja, no cuenta con Lentes de Seguridad

Es de mencionar que, de acuerdo a las imágenes anteriores, son 3 trabajadores y 1 ingeniero que no contaban con los lentes de seguridad.

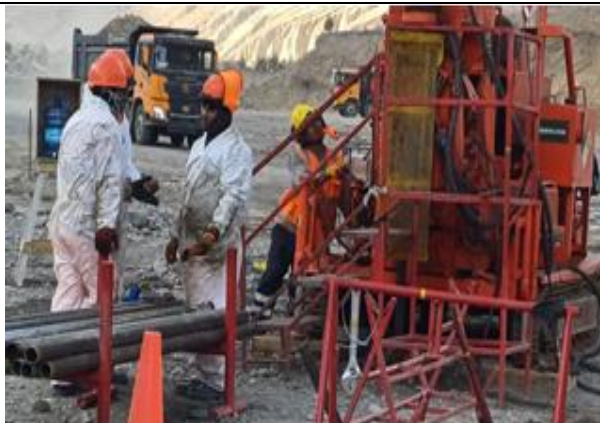
**Imagen N° 8.** Personal que realiza trabajos de perforación para tratamiento de impermeabilización, no cuenta con Lentes de Seguridad

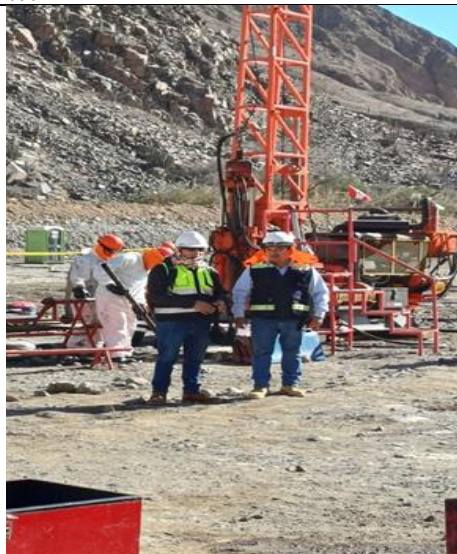
**Imagen N° 9.** Personal técnico que realiza trabajos de perforación para tratamiento de impermeabilización, no cuenta con Lentes de Seguridad

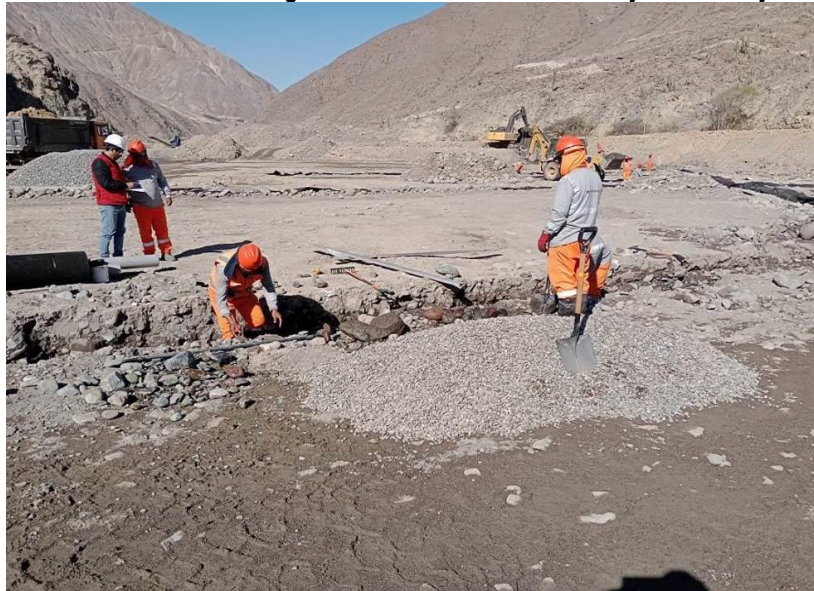
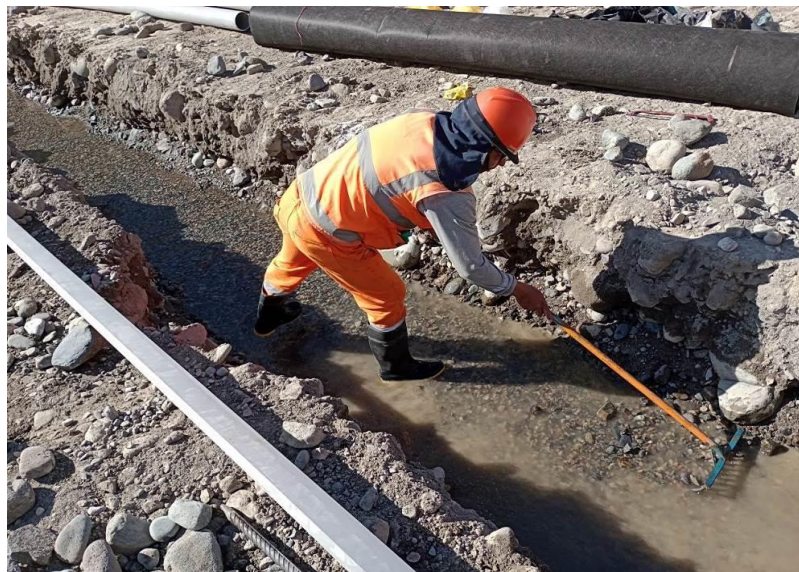
**Imagen N° 10 y 11**

**Se hace trabajos en zanja para colocación de tubería de PVC para Drenaje, no se está usando Guantes de Seguridad en la realización de trabajos en la zanja**

Al respecto, la norma G.050 Seguridad durante la Construcción, señala que “[...] todo el personal que labore en una obra de construcción, debe contar con el EPI acorde con los peligros a los que estar expuestos [...]”. El EPI básico, de uso obligatorio mientras el trabajador permanece en obra se compone de. Uniforme de trabajo, botines de cuero con puntera de acero, casco, gafas de seguridad y guantes”, por lo tanto, se hace necesario para la protección visual en donde indica lo siguiente “protectores visuales Gafas de seguridad, estas deben tener guardas laterales, superiores e inferiores, de manera que protejan contra impactos de baja energía y temperaturas extremas [...]”, por lo tanto, resulta necesario el uso del guante para que cumpla con cuidar la salud del trabajador.

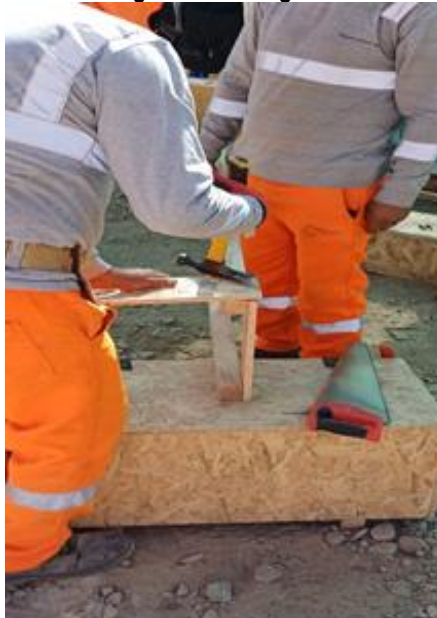
**Imagen N° 12**  
**Se observa que se está realizando trabajos en carpintería, carteles de seguridad sin guantes de seguridad**

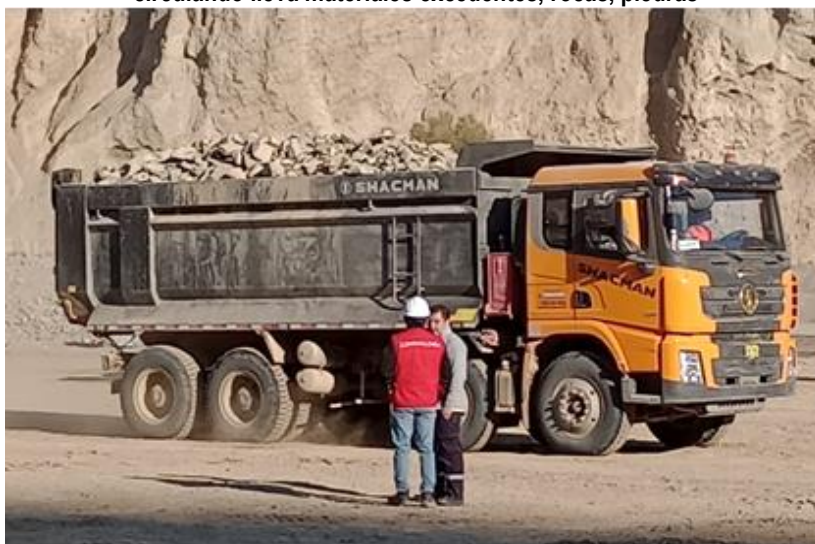
**Imagen N° 13**

**Se puede observar que personal no cuenta con casco, lentes de seguridad y que el volquete que está circulando lleva materiales excedentes, rocas, piedras**

Cabe precisar, que la norma G.050 Seguridad durante la Construcción, señala que “[...] todo el personal que labore en una obra de construcción, debe contar con el EPI acorde con los peligros a los que estar expuestos [...]”. El EPI básico, de uso obligatorio mientras el trabajador permanece en obra se compone de. Uniforme de trabajo, botines de cuero con puntera de acero, casco, gafas de seguridad y guantes”, por lo tanto, se hace necesario para la protección visual en donde indica lo siguiente “protectores visuales Gafas de seguridad, estas deben tener guardas laterales, superiores e inferiores, de manera que protejan contra impactos de baja energía y temperaturas extremas [...]”, por lo tanto, resulta necesario su uso para que cumpla con cuidar la salud del trabajador.
