**INFORME DE HITO DE CONTROL**  
**N°24194-2024-CG/GRIC-SCC**

**EJECUCIÓN DE LA OBRA:**  
**“INSTALACIÓN - IMPLEMENTACIÓN DE MEDIDAS DE**  
**PREVENCIÓN PARA EL CONTROL DE DESBORDES E**  
**INUNDACIONES DEL RÍO PISCO - PROVINCIA PISCO-**  
**DEPARTAMENTO DE ICA”**

**HITO DE CONTROL N° 1**  
**EJECUCIÓN CONTRACTUAL – MES AGOSTO**

**PERÍODO DE EVALUACIÓN:**  
**DEL 9 AL 13 DE SETIEMBRE DE 2024**

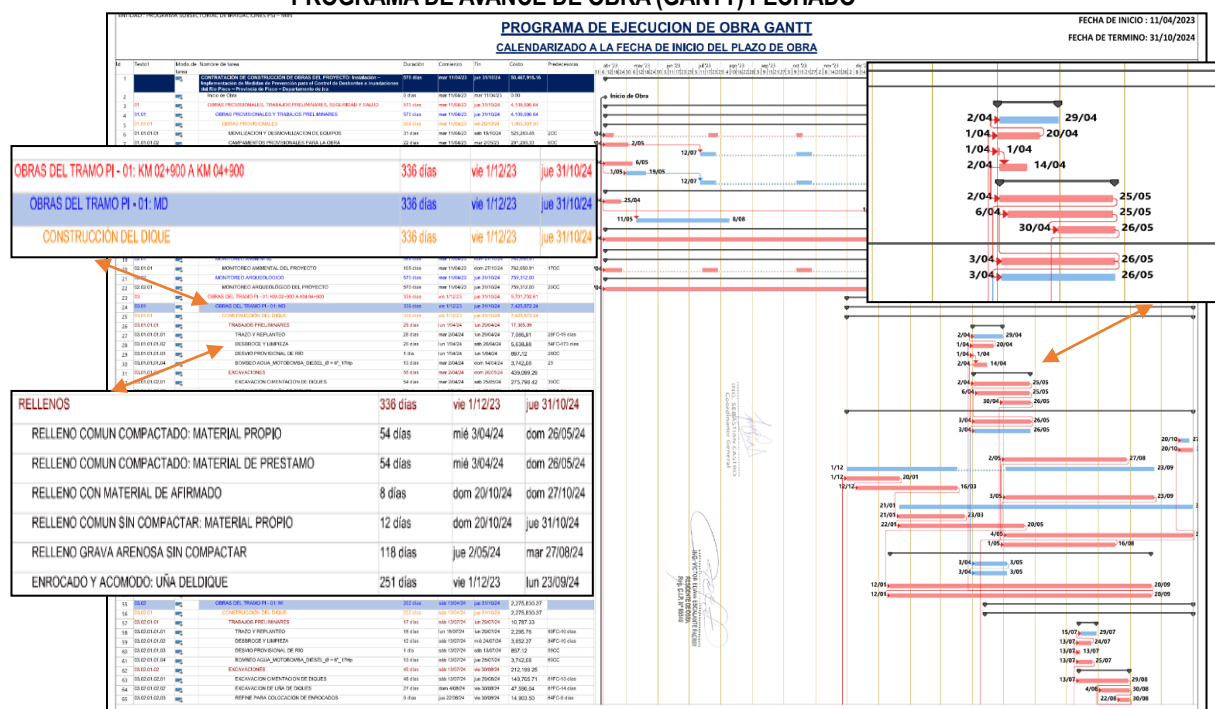
**Imagen N° 3**  
**PROGRAMA DE AVANCE DE OBRA (GANTT) FECHADO**

Al respecto, con Oficio N° 00605-2024-MIDAGRI-DVDAFIR-PSI-UAJ de 13 de setiembre de 2024 de la Unidad de Asesoría Jurídica del Programa Subsectorial de Irrigaciones – PSI, adjunta a la comisión de control concurrente entre otros documentos el Memorando N° 1214-2024-MIDAGRI-DVDAFIR-PSI-UGIES, que anexa el Programa de Ejecución de Obra Gantt y la carta N°137-2023-PIO16700 de 18 de mayo de 2023, que le otorga la conformidad a dicho programa, en la cual, se consigna los siguientes avances programados:

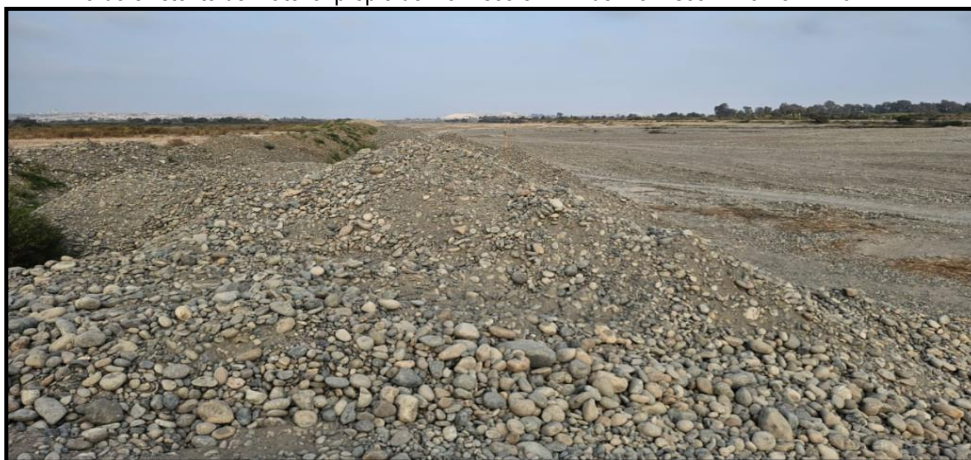
#### Imagen N° 4

Bordo existente de material propio del río Pisco en MD del río Pisco – Tramo PI – 01 MD

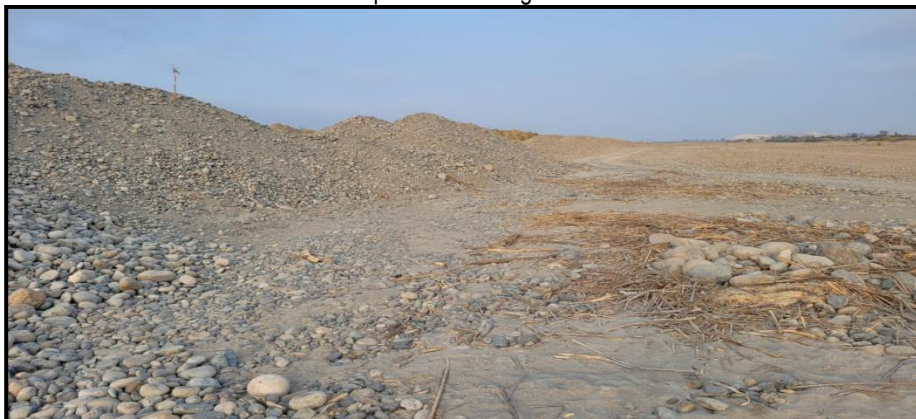
#### Imagen N° 5

Según el Ingeniero de Obras Tipo B del Consorcio INYPSA – PYPSA están replanteando el nuevo eje de dique en esta margen derecha

Asimismo, mediante Acta de Inspección Física N° 001- 2024-CG/GRIC-SCC-PSI de 11 de setiembre de 2024, se adjunta el plano de replanteo río Pisco – disposición general – tramo PI-01 MD de junio 2024, que corroboraría lo manifestado por el profesional en mención, que, está en proyecto la propuesta técnica en el tramo PI -01 MD.

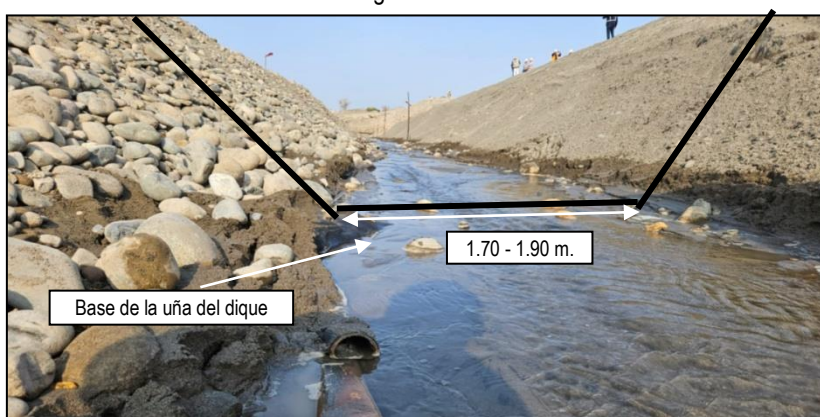
**Imagen N° 6**

Medidas tomadas en la base de la sección del dique, ubicado en la progresiva 0+580, margen izquierda del tramo PI-MI Caucato Figueroa, con presencia de agua.

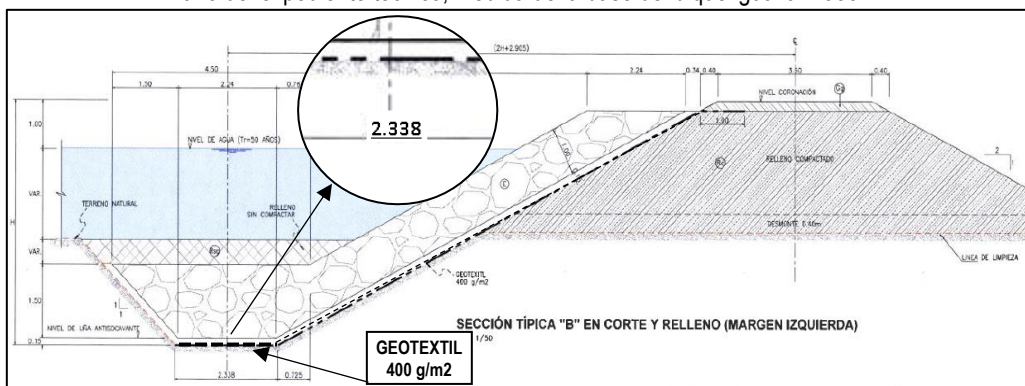
**Imagen N° 7**

Plano del expediente técnico, medida de la base del dique igual a 2.338.

**Fuente:** Expediente técnico, Plano: Río Pisco – Tramo PI-1, Secciones Típicas de Construcción; Lámina: 123-PL-DD-SD-PI1-262, en la sección típica “B” en corte y relleno (Margen Izquierdo).

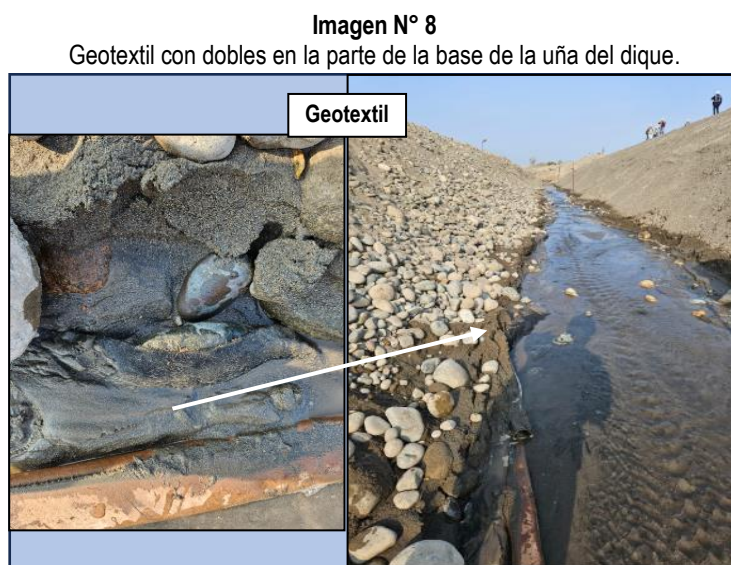
En la base de la uña del dique, en la progresiva del 0+350 al 0+650 del tramo PI-1 MI zona Caucato Figueroa, se observó que el Geotextil se encuentra doblado, con una dobles de 0.30 a 0.40 m. como se muestra en la imagen siguiente:

Sobre el particular, el Topógrafo de la supervisión precisó que: *“Se ha dejado 0.40 m. de Geotextil al final, por motivos de proceso constructivo, esto porque la pluma de la excavadora no llega a cubrir el pie del talud del dique, la maquinaria realiza el movimiento de tierras hasta llegar al nivel y distancia adecuada de acuerdo a lo señalado en el expediente técnico”*

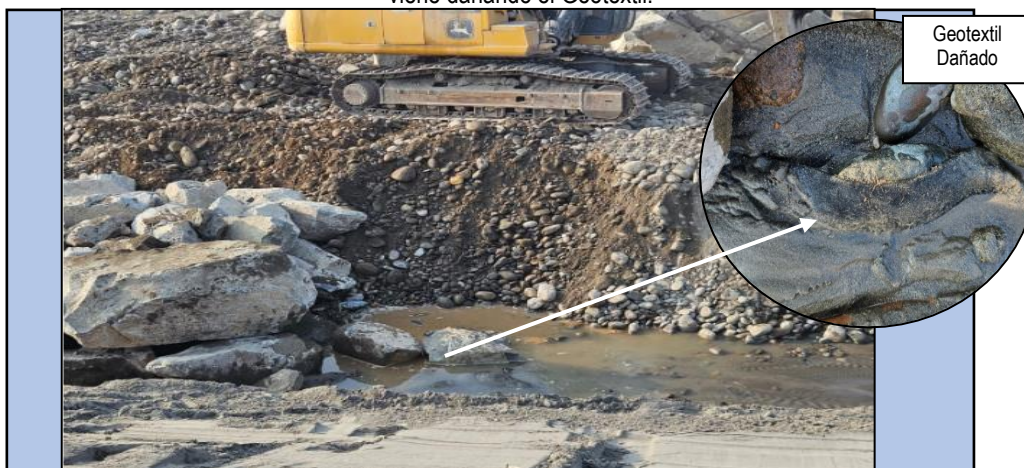
**Imagen N° 9**

La excavadora al realizar el movimiento de tierra en la base de la uña del dique, viene dañando el Geotextil.

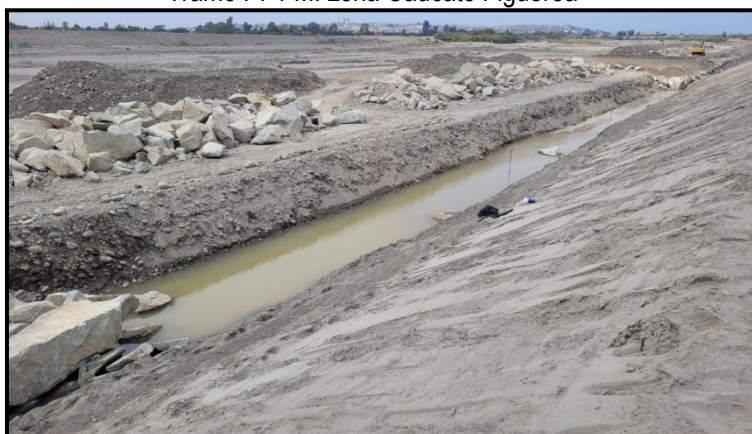
**Imagen N° 10**

Tramo PI-1 MI zona Caucato Figueroa

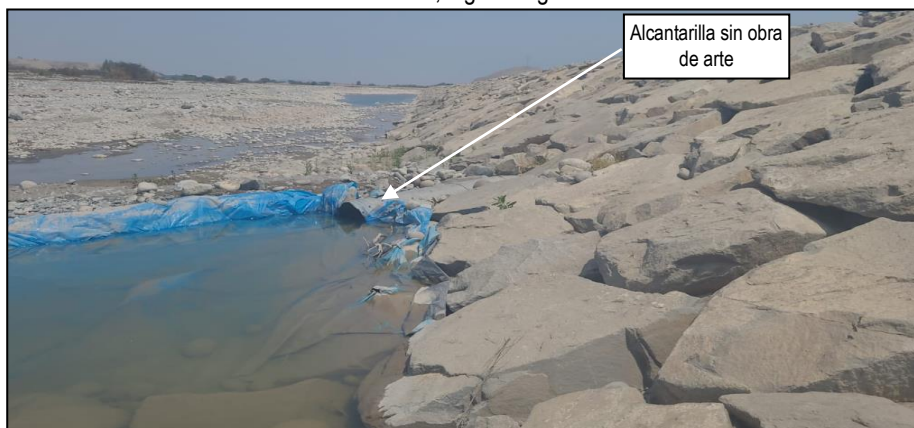
**Imagen N° 11**

**3. CONSTRUCCIÓN DE DIQUES SOBRE ALCANTARILLAS METÁLICAS, NO ACORDE A LO ESTABLECIDO EN EL EXPEDIENTE TÉCNICO; PONE EN RIESGO LA VIDA ÚTIL DEL DIQUE, RECURSOS ASIGNADOS A LA OBRA; ASÍ COMO, A LOS HABITANTES Y CULTIVOS ALEDAÑOS AL RÍO PISCO ANTE SUBIDA DEL CAUDAL DEL RÍO Y POSIBLES DESASTRES NATURALES AFECTANDO EL OBJETIVO DE LA OBRA Y LOS RECURSO PÚBLICOS.**

Alcantarilla sin obra de arte, ingreso agua del río.

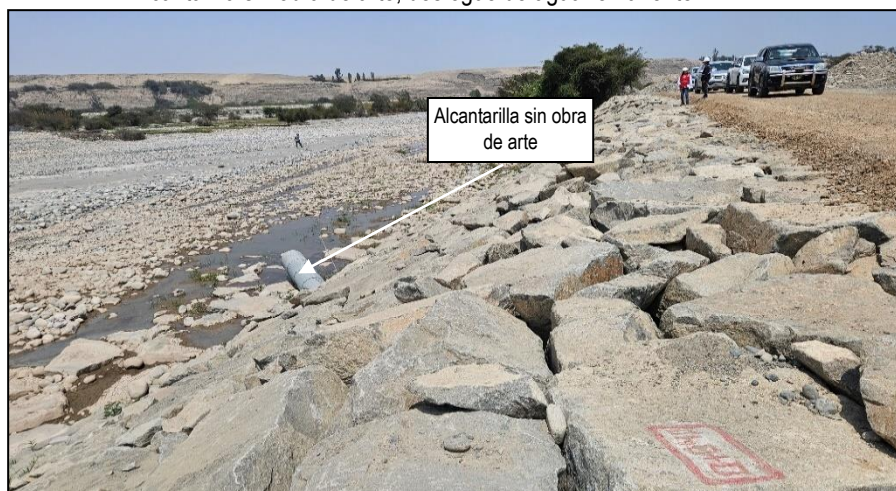
**Imagen N° 12**

Alcantarilla sin obra de arte, desfogue de agua remanente.

Lo expuesto, pone en riesgo la vida útil de la estructura construida, recursos asignados a la obra, así como, a los habitantes y cultivos aledaños al río Pisco ante posibles desastres naturales

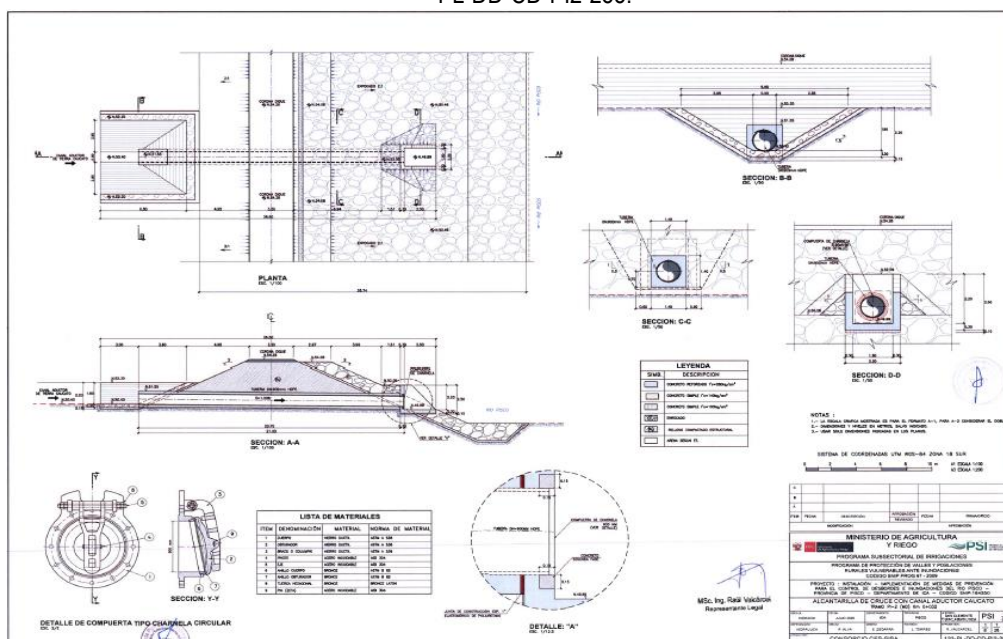
### Imagen N° 13

Plano: Alcantarilla de Cruce con Canal Aductor Caucato – Tramo PI-2 (MD) km 0+032; Lámina: 123-PL-DD-CD-PI2-285.

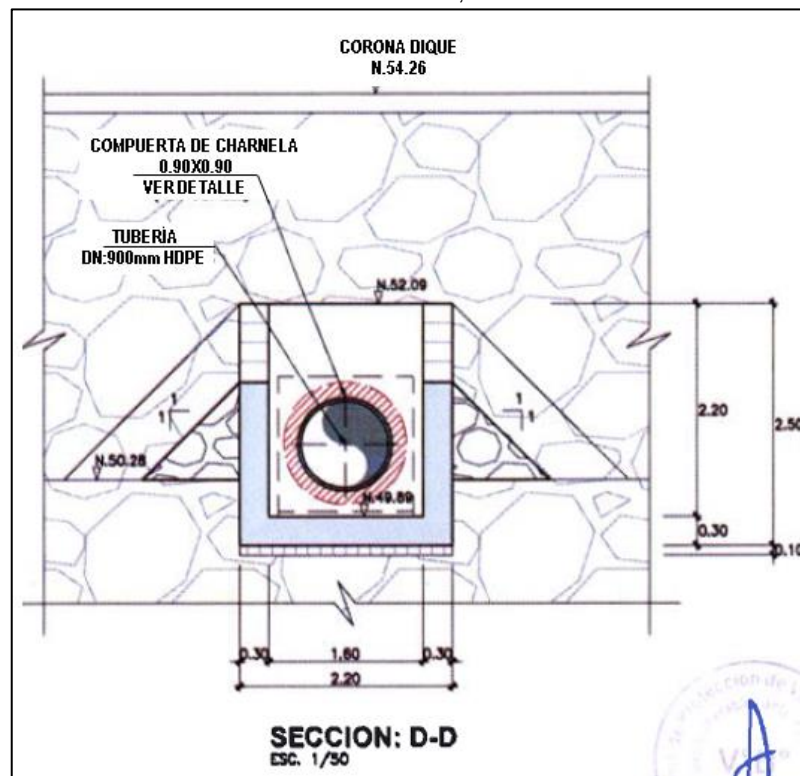
**Imagen N° 14**  
**Detalles de la alcantarilla, Sección D-D**

Asimismo, en el plano señalado en el párrafo anterior, entre otros, se encuentra el detalle de la sección de la alcantarilla, como se muestra en la imagen siguiente:

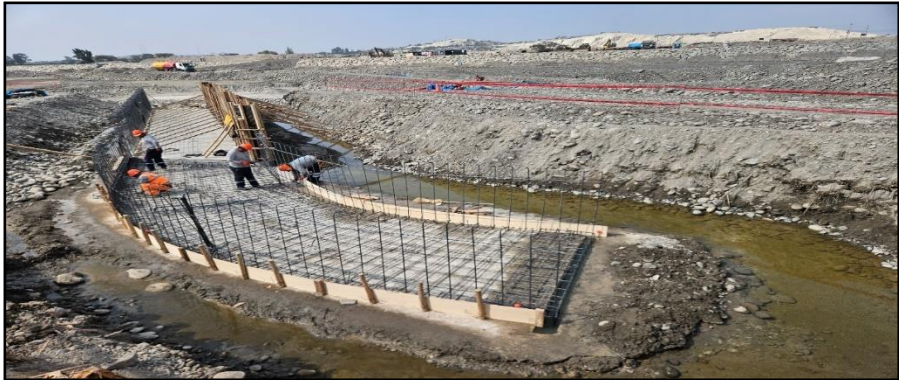
**Imagen N° 15**

En el tramo PI -02 margen derecha, se viene construyendo una alcantarilla de concreto, cuya ejecución imposibilita la construcción del cuerpo de dique en esta margen en 60 metros aproximadamente.

De la imagen precedente, se puede visualizar que, durante la visita de inspección física realizada el 11 de setiembre de 2024, se encuentran realizándose trabajos de encofrado del cruce del canal aductor de Caucato que cruza y forma parte del dique a construirse en dicha margen, igualmente, los trabajos en mención son corroborados por el señor Juan Crisóstomo Alfaro Terrones, Ingeniero de Obras Tipo B del Consorcio INYPSA-PYPSA, quien señalo que, en el tramo PI-2 margen derecha está faltando ejecutar la obra de arte – alcantarilla.

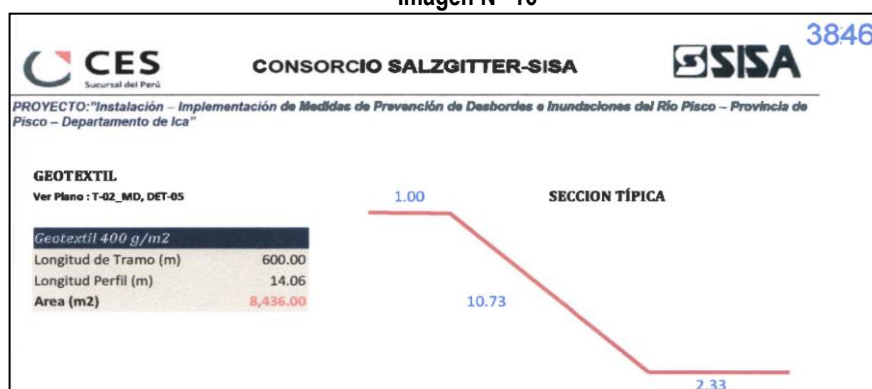
Imagen N° 16

Es de precisar que, el metrado de la longitud perfil por metro lineal según el expediente técnico para la sub partida Geotextil 400 gr/m2, es el siguiente:
