**INFORME DE HITO DE CONTROL**  
**N° 194-2024-CG/GRHV-SCC**

**EJECUCIÓN DE LA IOARR “CONSTRUCCIÓN DE MURO DE  
CONTENCIÓN; EN EL(LA) UNIVERSIDAD NACIONAL DE  
HUANCAMELICA, SEDE CENTRAL – CIUDAD  
UNIVERSITARIA DE PATURPAMPA, DISTRITO DE  
HUANCAMELICA, PROVINCIA HUANCAMELICA,  
DEPARTAMENTO HUANCAMELICA”**

**HITO DE CONTROL N° 2 –VALORIZACIÓN N° 3**

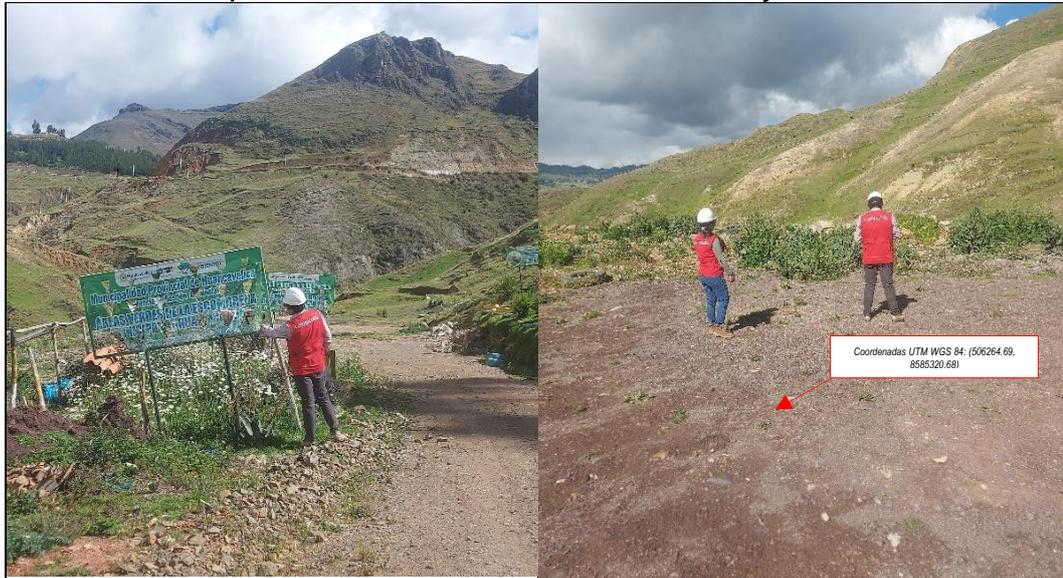
**Panel fotográfico n.º 1**  
**Inspección física a la zona de DME en el CCPP de Huaylacucho**

**Imágenes n.ºs 1 y 2:** En las fotografías se observa la zona de ubicación del DME según el expediente técnico de la IOARR, como se muestra no se observa restos de material excedente o de demolición de la obra.

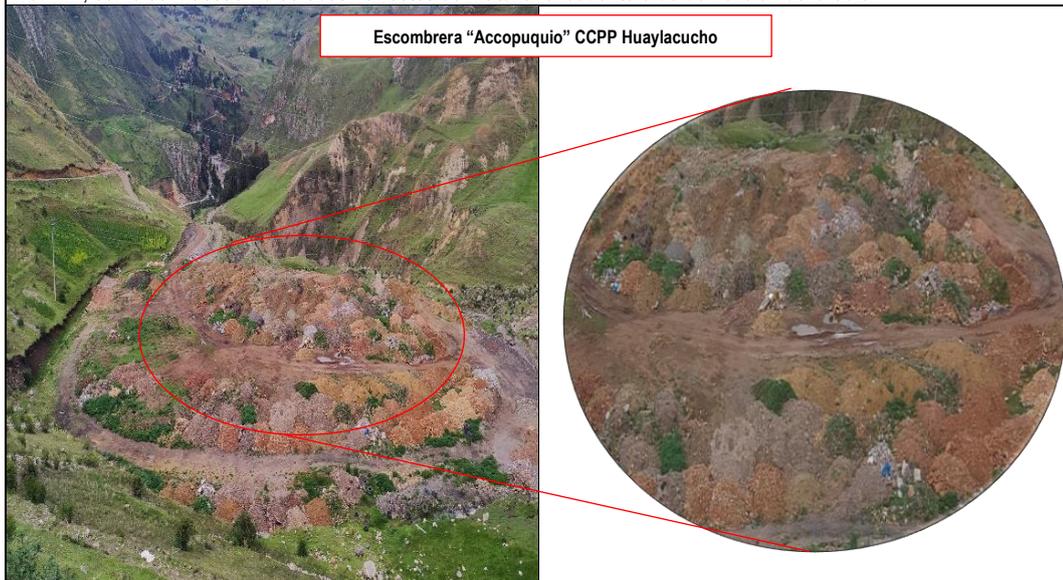
**Imágenes n.ºs 3 y 4:** En las fotografías se muestran la Escombrera "Accopuquio", cerrada por las autoridades de la Comunidad Campesina de Huaylacucho el 18 de noviembre de 2023, por falta de los permisos y autorizaciones por parte de la Municipalidad Provincial de Huancavelica.

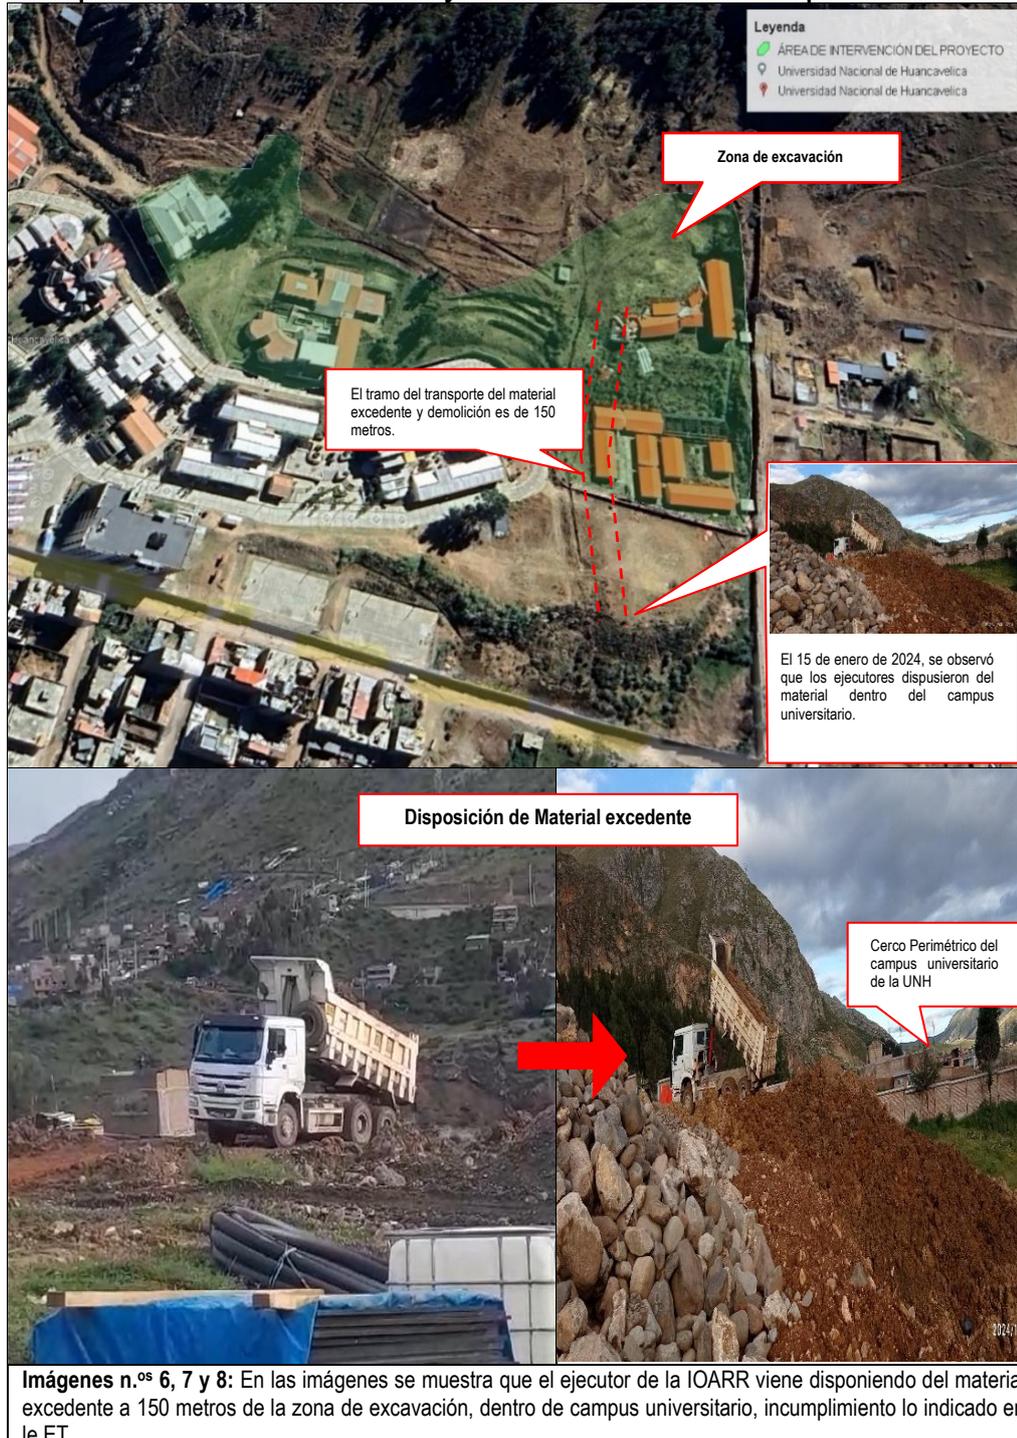
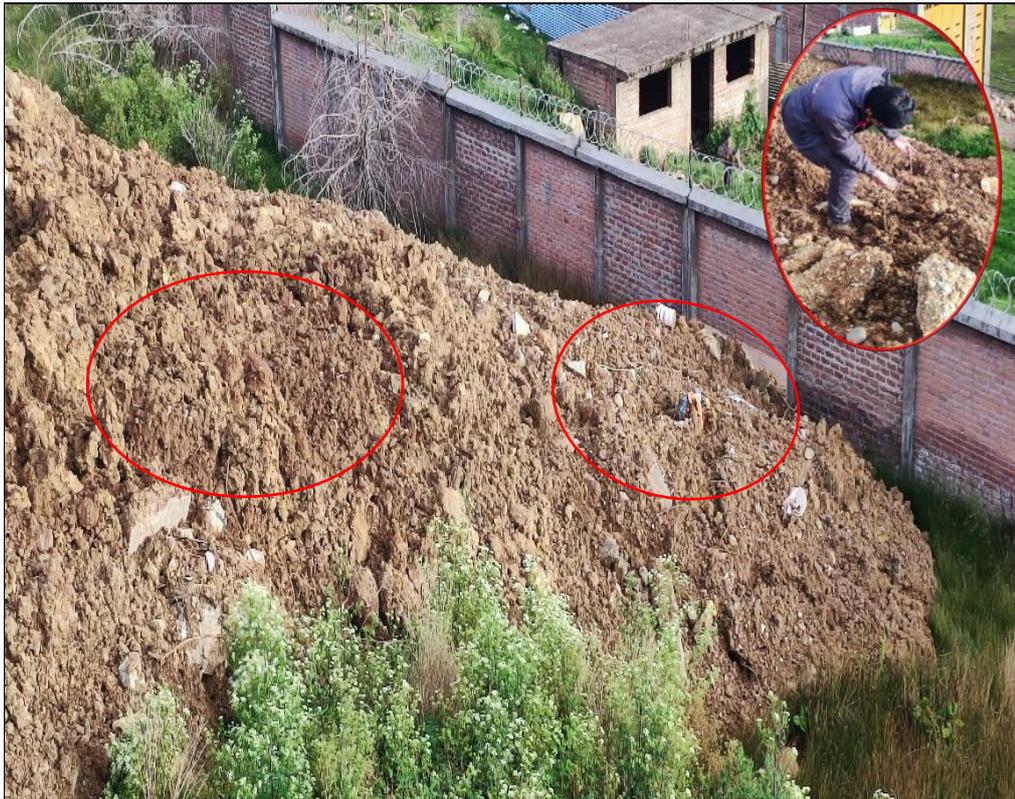
**Panel fotográfico n.º 2**  
**Disposición de material excedente y de demolición dentro del campus universitario**

**Imagen n.º 9:** En la fotografía se observa que el ejecutor de la IOARR viene disponiendo material de demolición (Columnas, muros, acero de construcción, y demás) a 150 metros de la zona de excavación.

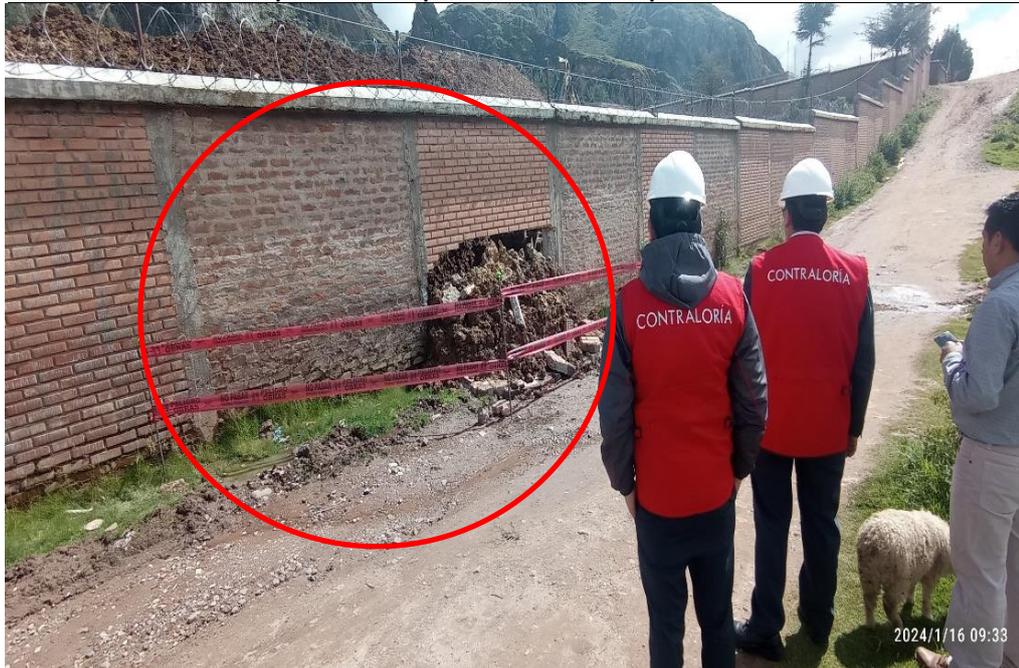
**Imagen n.º 10**  
**Colapso del cerco perimétrico en el campus universitario**

Por otro lado, en la zona donde viene siendo dispuesta el material excedente y de demolición se observó afloramiento de agua, ya que el terreno presenta características de humedal, que junto con el agua de lluvia viene colmatando el material (Arcilla Limosa de alta plasticidad), lo que viene generando su deslizamiento cotas abajo, causando el colapso de parte del cerco perimétrico del campus universitario y poniendo en riesgo a las viviendas contiguas, como se muestra a continuación:

**Comentario:** En la fotografía se observa el colapso de un paño del muro del cerco perimétrico del campus de la UNH a causa del deslizamiento del material excedente y de demolición dispuesto en la zona contigua.

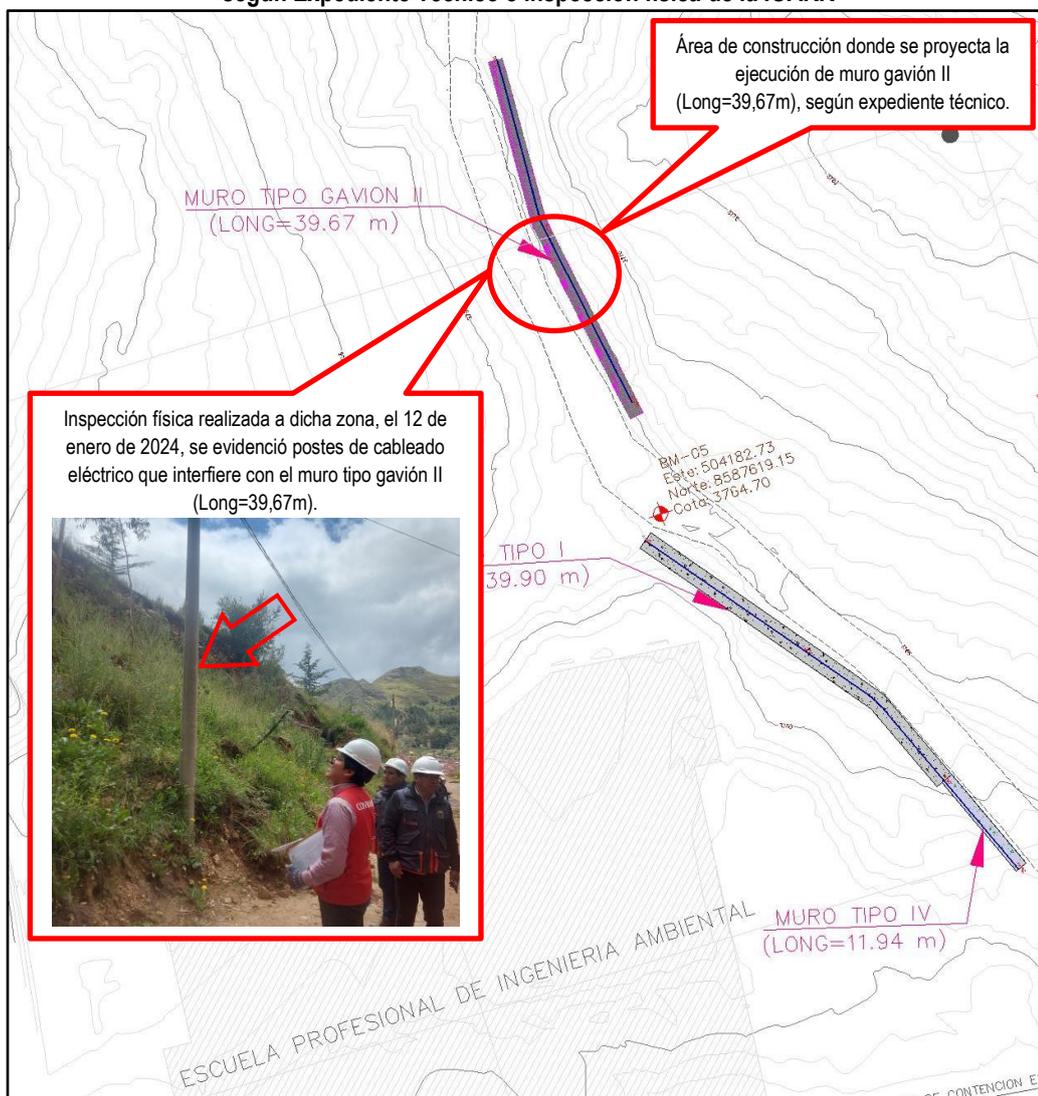
**Imagen n.° 11**  
**Verificación del área de ejecución del muro gavión II (Long=39,67m)**  
**según Expediente Técnico e inspección física de la IOARR**

De la inspección física realizada a la ejecución de IOARR el día 12 de enero de 2024, según consta en el Acta n.° 001-2024-CG/GRHV-LZB<sup>8</sup>, por la comisión de control concurrente, se identificó interferencia entre el área de ejecución del muro gavión II (Long=39,67m) y postes de cableado eléctrico existente, ubicado en la parte posterior de la edificación Escuela Profesional de Ingeniería Ambiental de la Universidad Nacional de Huancavelica, tal como se muestra a continuación:

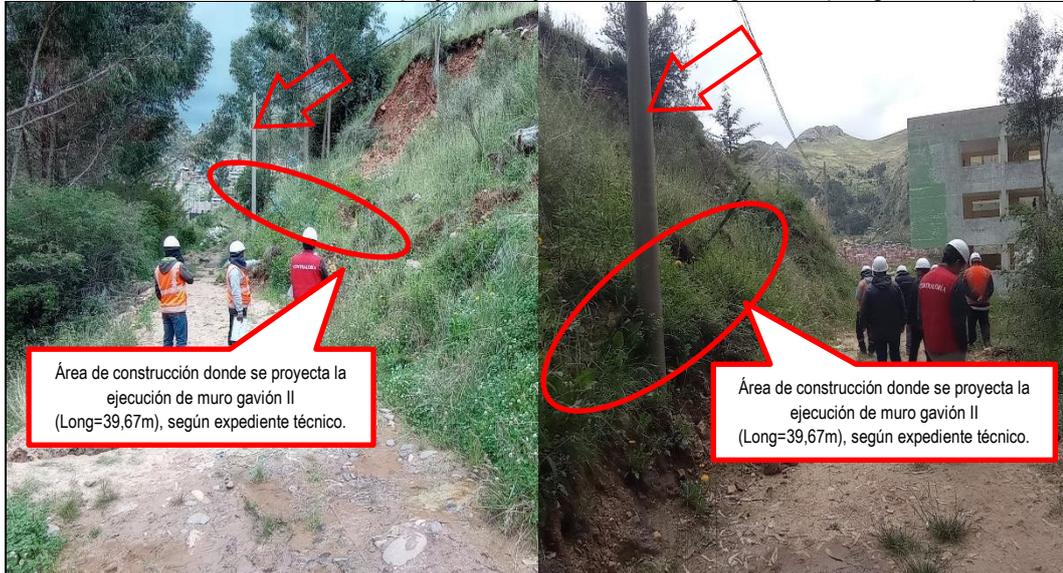
**Panel fotográfico n.º 3**  
**Verificación del área donde se proyecta la ejecución del muro gavión II (Long=39,67m)**

**Imágenes n.ºs 12 y 13:** En la parte posterior de la edificación Escuela Profesional de Ingeniería Ambiental de la Universidad Nacional de Huancavelica, se advierte que el área donde se proyecta la construcción de muro gavión II (Long=39,67m), se advierte la interferencia con postes de cableado eléctrico existente.

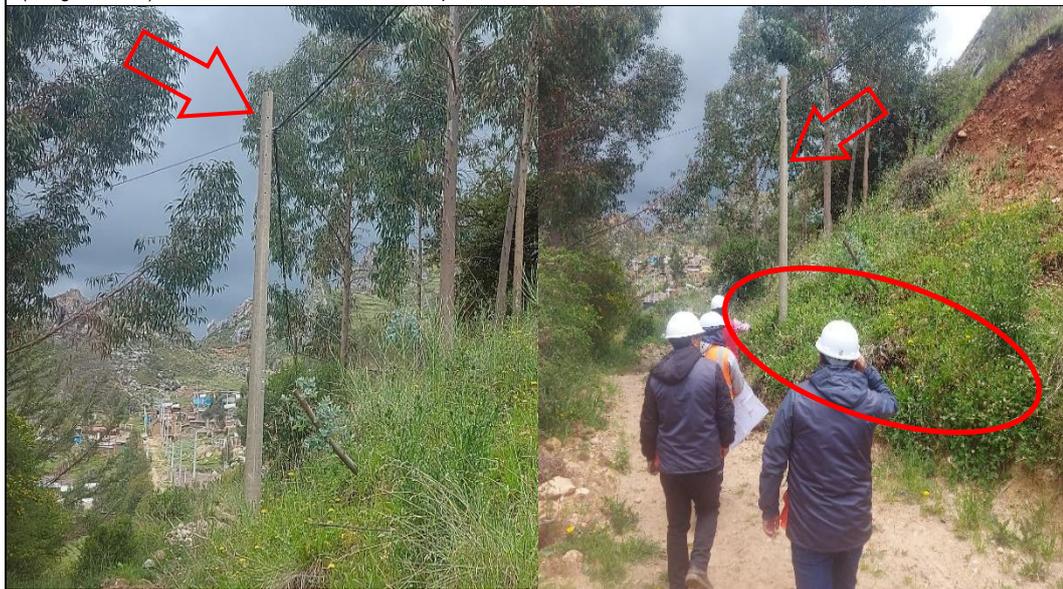
**Imágenes n.ºs 14 y 15:** De la inspección física realizada a dicha zona, el 12 de enero de 2024, se evidenció postes de cableado eléctrico que interfiere con el muro tipo gavión II (Long=39,67m).

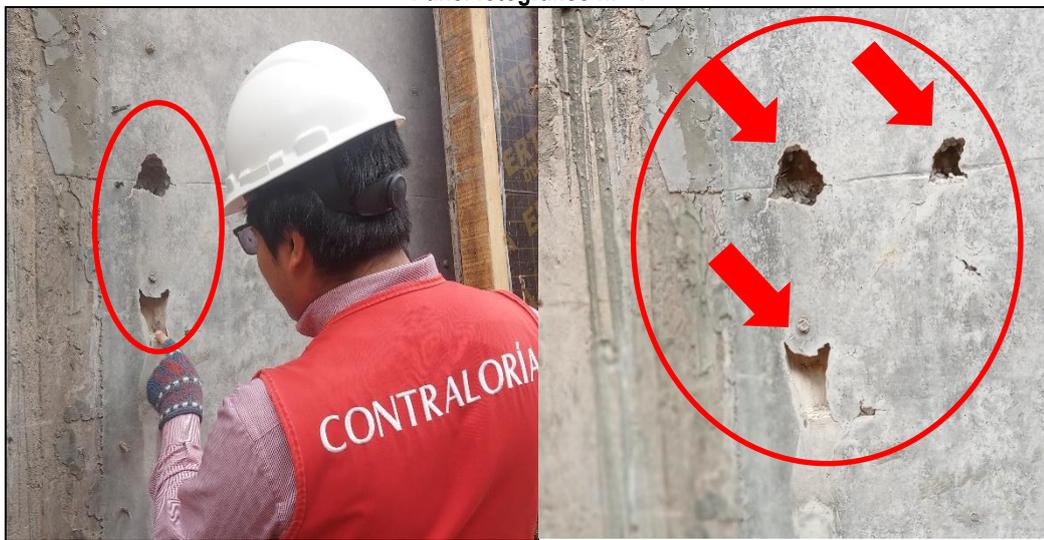
**Panel fotográfico n.° 4**

**Imágenes n.°s 16 y 17:** El muro de concreto tipo II ubicado en el lado posterior del Laboratorio General de la Universidad Nacional de Huancavelica, presenta cangrejas de concreto en algunas partes y secciones de la pantalla del muro.

Del panel fotográfico anterior se evidencia la existencia de cangrejeras y segregación de concreto en las pantallas de los muros tipo II de concreto armado, la cual se encontrarían relacionadas con la deficiencia en el vibrado o en el transporte o en el vaciado o la colocación o la compactación del concreto o la granulometría del agregado, las cuales podrían debilitar la compacidad y no alcanzar la resistencia de concreto  $f'c=210 \text{ kg/cm}^2$  requerido, sobre todo en las zonas donde existen una alta concentración de cargas.

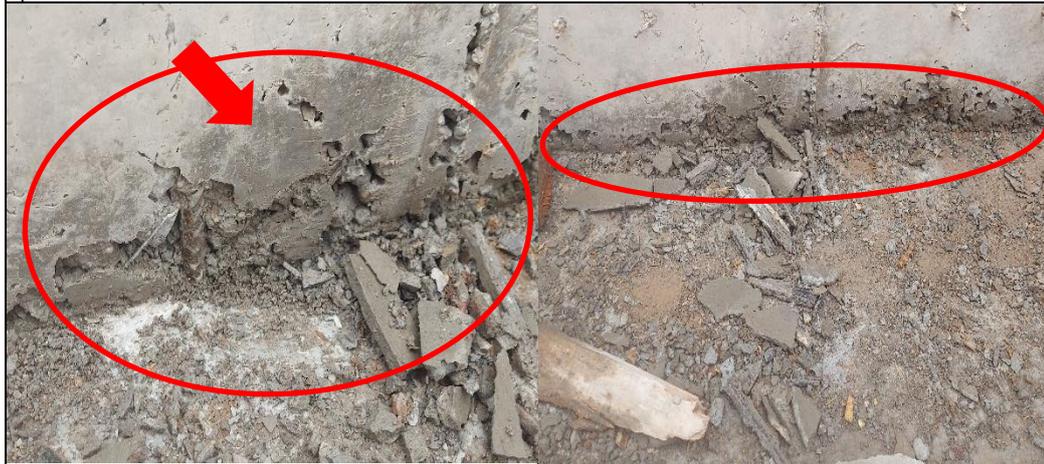
**Imágenes n.°s 18 y 19:** En la parte inferior de la pantalla de muro tipo II de concreto armado, se evidencia cangrejas y segregación de concreto en algunas partes y secciones.

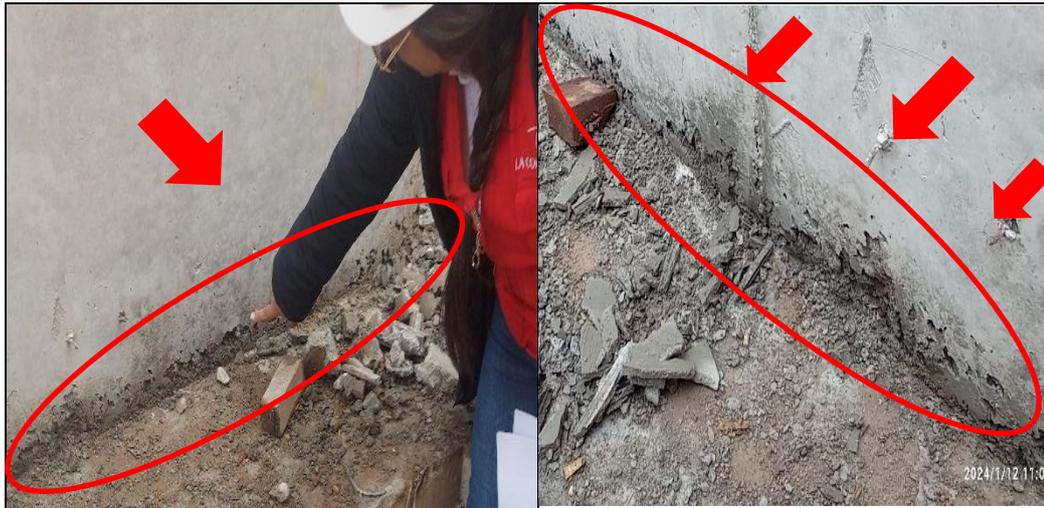
**Imágenes n.ºs 20 y 21:** El muro de concreto tipo II presenta cangrejeras y segregación de concreto en la parte inferior de la pantalla del muro.
