INFORME DE VISITA DE CONTROL

N° 19837-2024-CG/GRHV-SVC

“SERVICIO DE MANTENIMIENTO RUTINARIO DEL CAMINO
VECINAL: "EMP. HV-105 - CONDORHUACHANA; EMP.
HV-809 (CONDORHUACHANA) - EMP. HV-807 (PTE.
CCOLLPAPAMPA)" CON 11.30 KM DE LONGITUD TOTAL”

INFORME DE VISITA DE CONTROL
N° 19837-2024-CG/GRHV-SVC

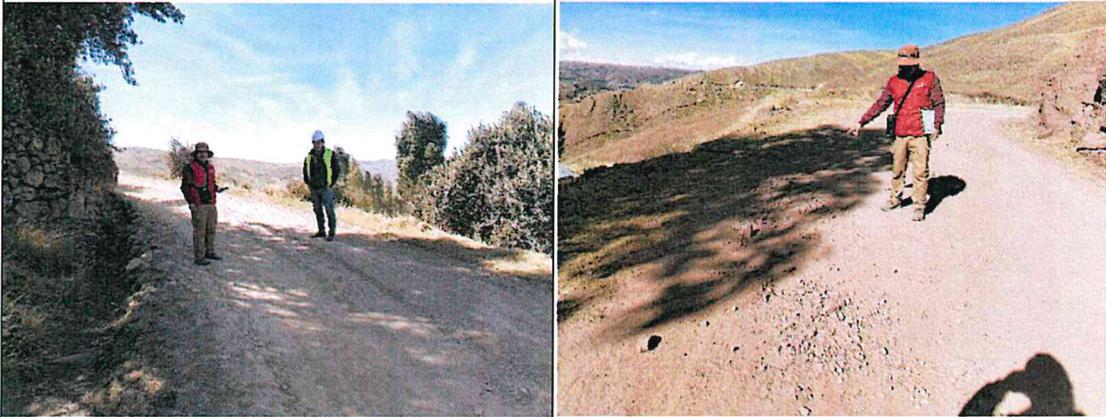
Panel fotografico n.º 1

Imagen n.º 1: Se evidencia la actividad de bacheo Prog. Km 4+650 – Prog. Km 4+700, la cual se ha realizado con material no seleccionado por lo que se tiene el material granular suelto sin compactar.

Imagen n.º 2: Se evidencia la actividad de bacheo Prog. Km 6+155, la cual se ha realizado con material no seleccionado por lo que se tiene el material granular suelto sin compactar.

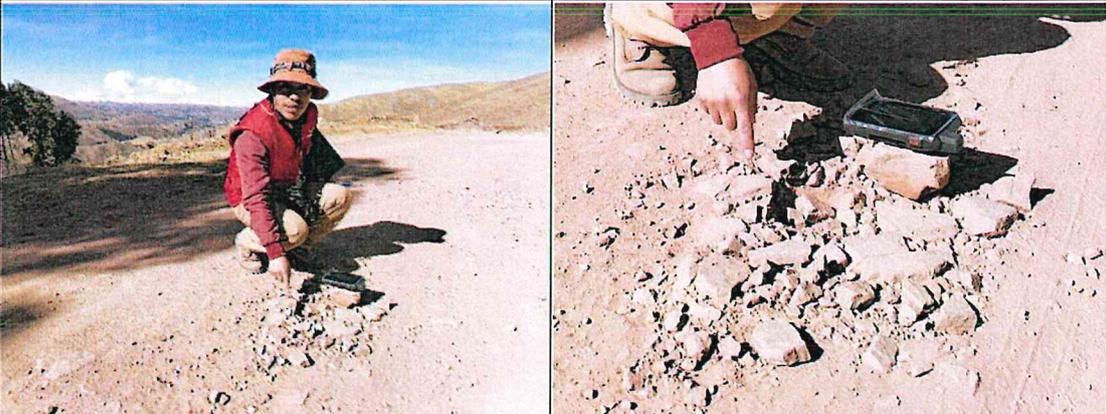
Panel fotografico n.º 2

Imagen n.º 3 y 4: Se evidencia la actividad de bacheo Prog. Km 6+155, la cual se ha realizado con material no seleccionado por lo que se tiene el material mayor a 2" y sin compactar.

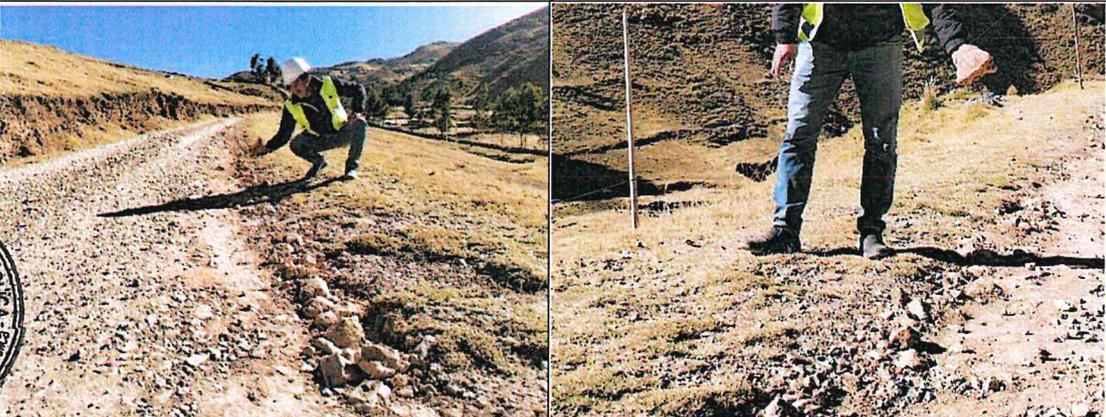
Panel fotografico n.º 3

Imagen n.º 5 y 6: Se evidencia la actividad de bacheo Prog. Km 9+250- km 9+300, la cual se ha realizado con material no seleccionado por lo que se tiene el material mayor a 3" y sin compactar.

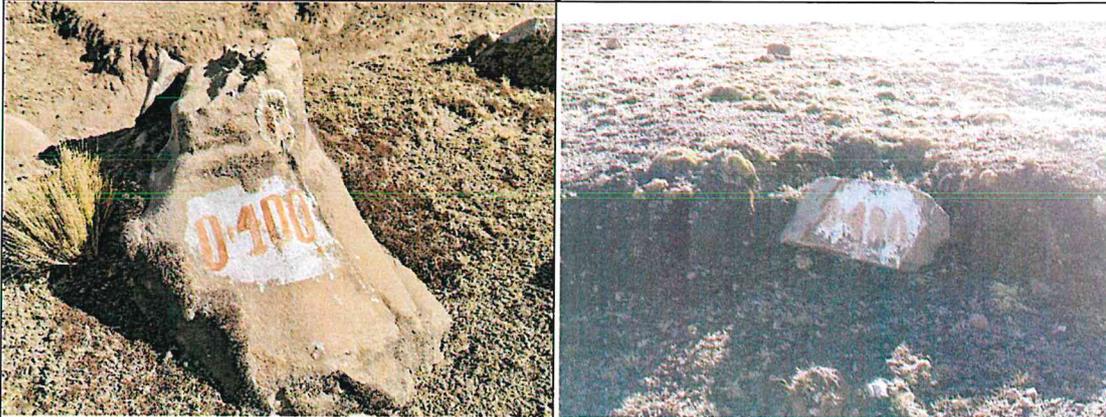
Panel fotografico n.º 4

Imágenes n.º 7 y 8: Se evidencia que el marcado de las progresivas correspondientes no se han efectuado cada 20 metros, habiéndose constatado en campo que se efectuó cada 40 metros.

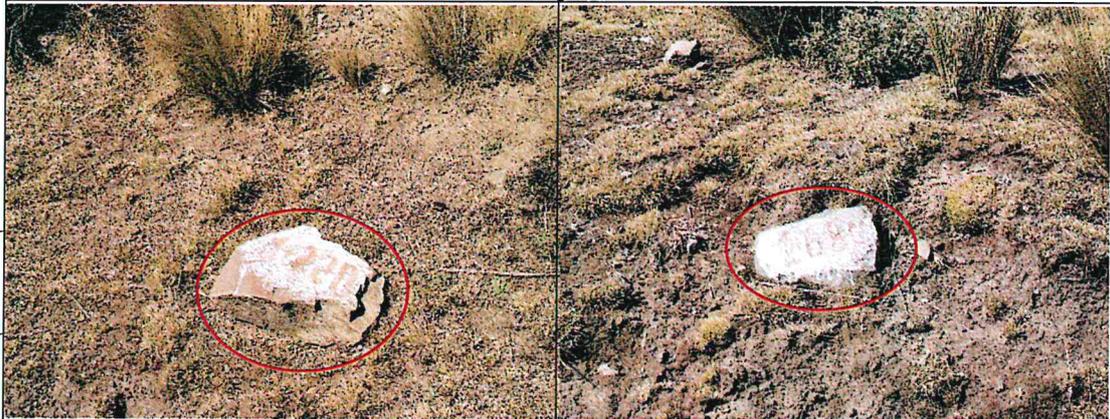
Panel fotografico n.º 5

Imágenes n.º 9 y 10: Se evidencia que el marcado de las progresivas correspondientes no se han efectuado cada 20 metros, habiéndose constatado en campo que se efectuó cada 40 metros.
