INFORME DE VISITA DE CONTROL
N° 19839-2024-CG/GRHV-SVC

VISITA DE CONTROL
INSTITUTO DE VIALIDAD MUNICIPAL DE LA PROVINCIA DE
HUANCVELICA
HUANCVELICA - HUANCVELICA - HUANCVELICA

“SERVICIO DE MANTENIMIENTO RUTINARIO DEL CAMINO
VECINAL: “PACHACLLA-EMP. PE-26 B (CUNYACC)
(L=11.00 KM)” CON 11.00 KM DE LONGITUD TOTAL”

HUANCVELICA, 24 DE JULIO DE 2024

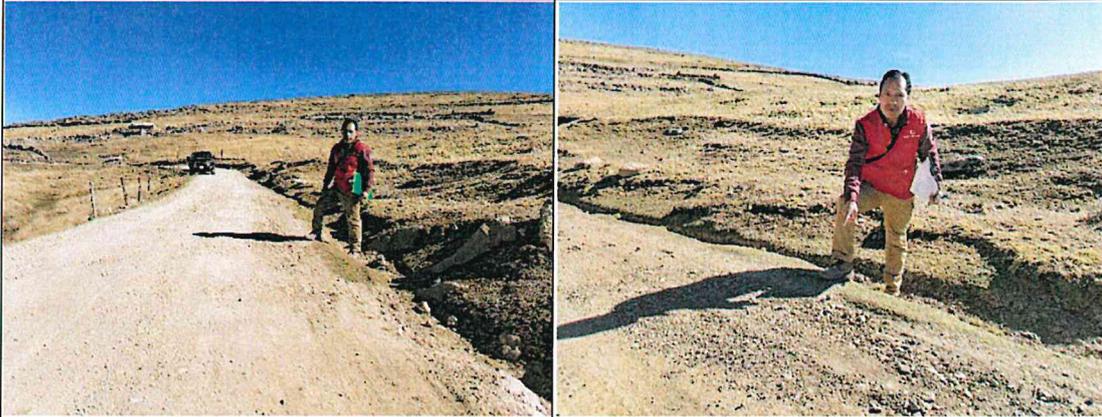
Panel fotografico n.º 1

Imagen n.º 1 y 2: Se evidencia la actividad de bacheo Prog. Km 0+500 – Prog. Km 0+520, la cual se ha realizado con material tipo cascajo, el mismo que no tiene la misma característica del afirmado, así mismo, no se tiene el nivel de compactado requerido, por lo que el material es inadecuado para la actividad.

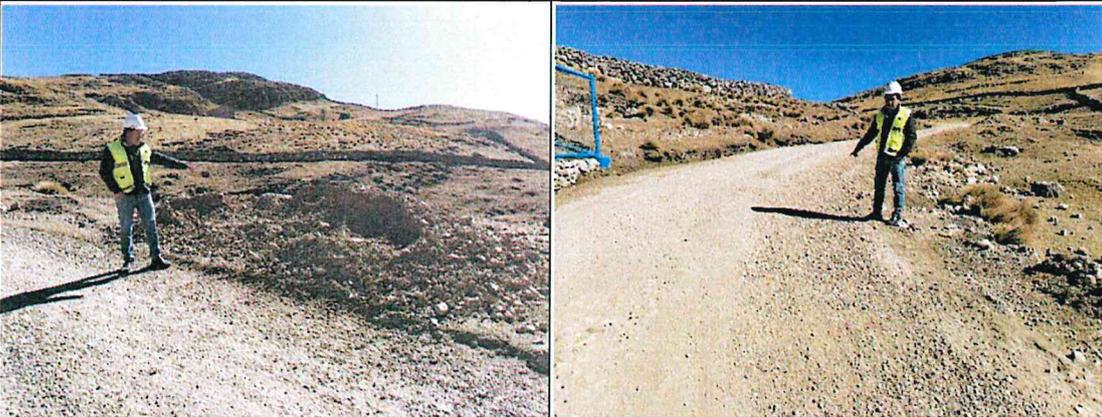
Panel fotografico n.º 2

Imagen n.º 3: Material tipo cascajo acopiado en las coordenadas 518 665E, 8 577 719N que viene siendo utilizado en la actividad de bacheo, siendo inadecuado su uso para la actividad citada.

Imagen n.º 4: Actividad de bacheo Prog. km 0+960 – Prog. Km 1+000, la cual se ha realizado con material tipo cascajo, el mismo que no tiene la misma característica del afirmado; así mismo, no se tiene el nivel de compactado requerido.

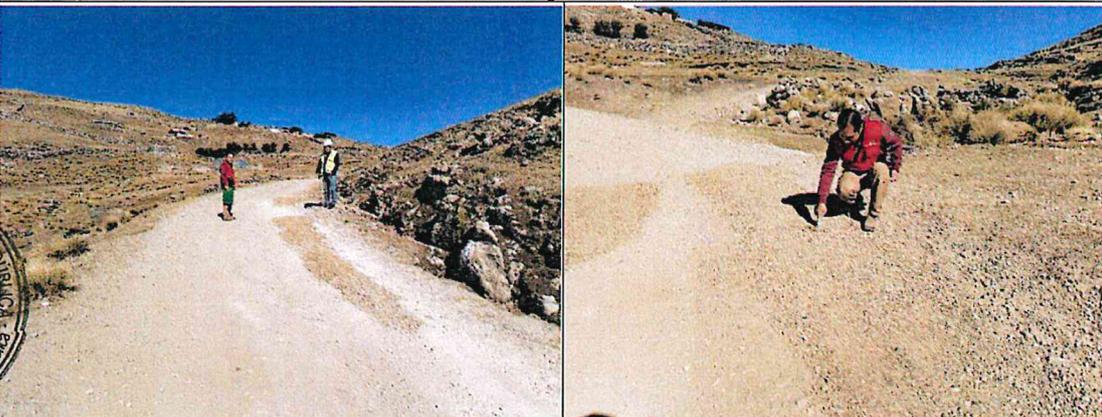
Panel fotografico n.º 3

Imagen n.º 5: Actividad de bacheo Prog. Km 1+020 – Prog. Km 1+040, la cual se ha realizado con material tipo cascajo, siendo de característica diferente del afirmado; por lo que no se tiene el nivel de compactado requerido.

Imagen n.º 6: Actividad de bacheo Prog. Km 1+080, la cual se ha realizado con material tipo cascajo, siendo de característica diferente del afirmado; por lo que no se tiene el nivel de compactado requerido.

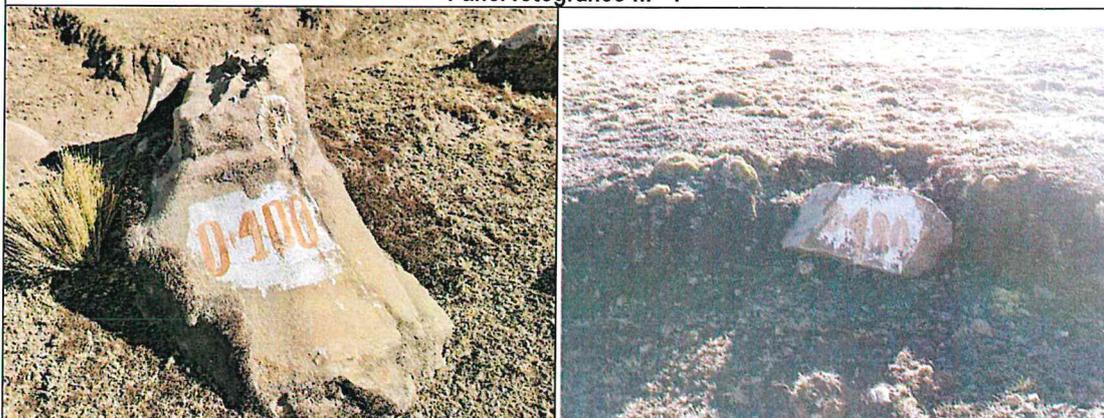
Panel fotografico n.º 4

Imágenes n.º 7 y 8: Se evidencia que el marcado de las progresivas correspondientes no se han efectuado cada 20 metros, habiendose constatado en campo que se efectuó cada 40 metros.

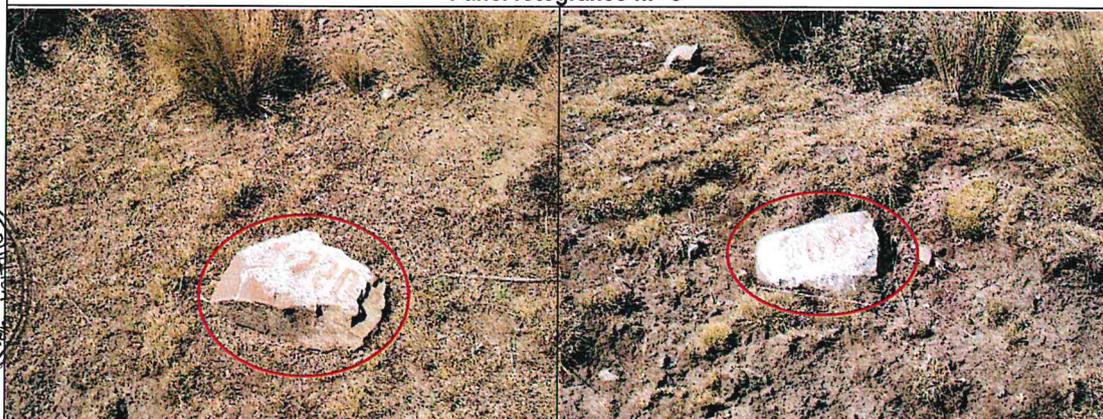
Panel fotografico n.º 5

Imágenes n.º 9 y 10: Se evidencia que el marcado de las progresivas correspondientes no se han efectuado cada 20 metros, habiendose constatado en campo que se efectuó cada 40 metros.
