**INFORME DE HITO DE CONTROL**  
**N° 24543-2024-CG/GRHV-SCC**

**“MEJORAMIENTO DE LA CARRETERA**  
**HUANCAMELICA - YAULI - PUCAPAMPA (RUTA HV - 112)”**

**HITO DE CONTROL N° 6:**  
**VALORIZACIÓN N° 19 DE LA EJECUCIÓN DE LA OBRA**

**PERÍODO DE EVALUACIÓN DEL HITO DE CONTROL:**  
**DEL 1 DE AGOSTO DE 2024 AL 27 DE SEPTIEMBRE DE 2024**

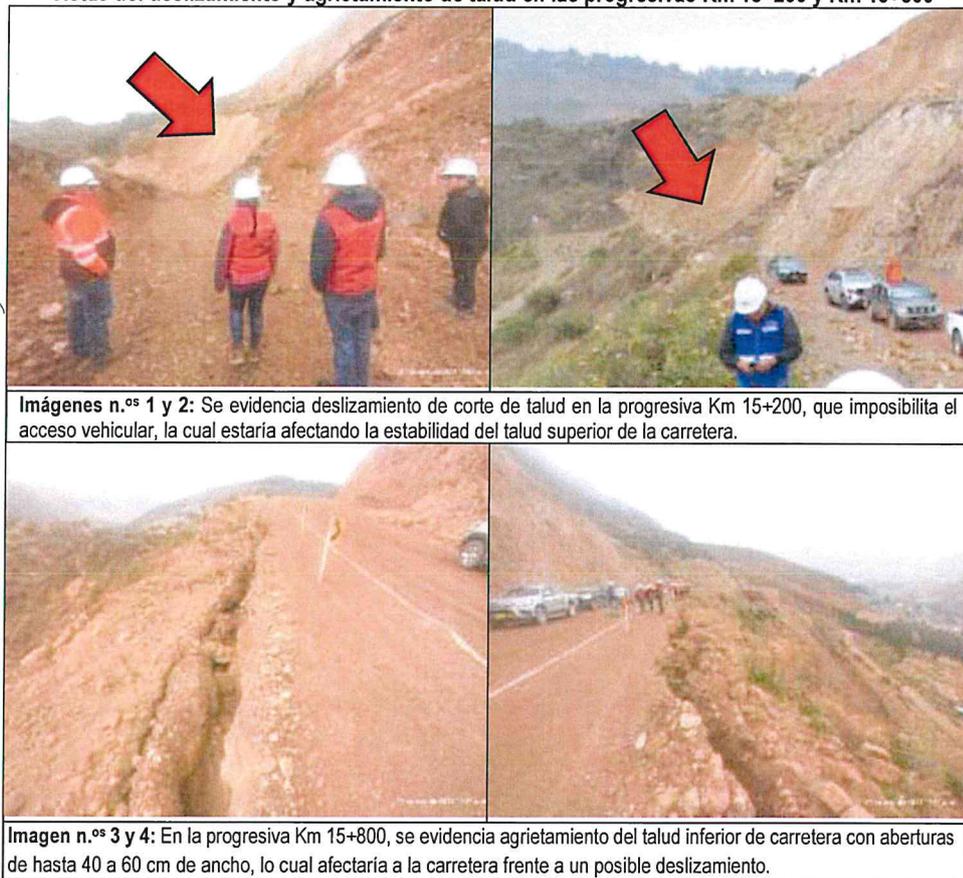
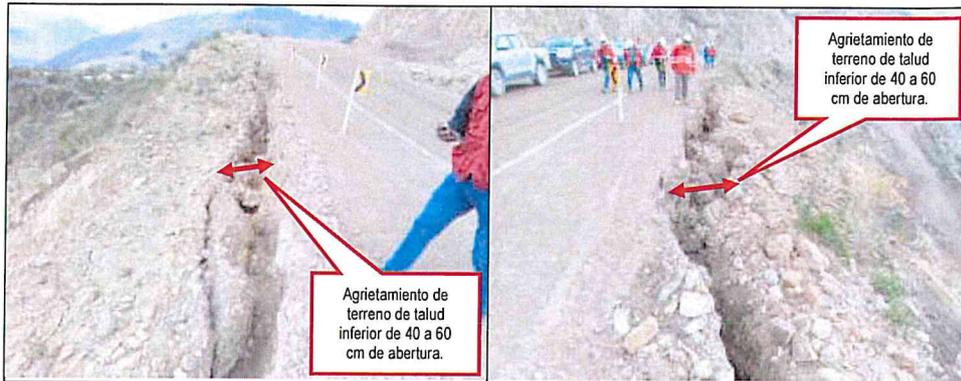
**Panel de Imágenes n.º 1**  
**Vistas del deslizamiento y agrietamiento de talud en las progresivas Km 15+200 y Km 15+800**

De la verificación *in situ* realizada a la Obra los días 26 y 27 de setiembre de 2024, por la comisión de control concurrente según consta en el Acta de Inspección Física de Obra<sup>6</sup>, se advierte que, en la progresiva Km 15+200 se evidenció deslizamientos de corte de talud, que viene afectando la parte superior de la carretera; asimismo, en la parte superior progresiva Km 15+800 se evidenció agrietamiento de terreno en el talud inferior de carretera con aberturas de hasta 40 a 60 cm de ancho, dicha situación pone en riesgo a la plataforma de rodadura y partidas ejecutadas por el Contratista, tal como se muestra en el siguiente panel fotográfico:

**Imagen n.ºs 5 y 6:** Se evidencia agrietamiento del talud inferior de carretera con aberturas de hasta 40 a 60 cm de ancho, en la progresiva Km 15+800, situación que pone en riesgo a la plataforma de rodadura y partidas ejecutadas por el contratista.

El deslizamiento de talud inferior de la carretera se estaría originado -entre otros factores- por encontrarse en terreno con pendientes elevadas, además porque dichos taludes estarían compuestos por material inestables que habrían sido afectadas por la ejecución de movimiento de tierras; dicha zona sería considerado como zona vulnerables e inestables a procesos gravitacionales, sísmicos y de percolación de las aguas de lluvias que lavan los sedimentos finos y

que se infiltran y rompen el equilibrio de los estratos del suelo produciendo inicialmente agrietamientos longitudinales (tal como se observa en las imágenes n.ºs 3, 4, 5 y 6) para luego colapsar y desplazarse a través de una superficie de deslizamiento haciéndolos intransitables y que no garanticen la seguridad del tránsito vehicular para los usuarios de la carretera; dicha situaciones deben ser mitigadas en obra con el fin de salvaguardar la plataforma de rodadura y las partidas ejecutadas por el Contratista.

La situación antes señalada, referida al deslizamiento de corte de talud en la progresiva Km 15+200 y agrietamiento de terreno del talud inferior en la progresiva Km 15+800, presentaría riesgo de colapso y asentamiento de plataforma de rodadura de la carretera afectando partidas ejecutadas en perjuicio de la Entidad, haciéndolos intransitables y que no garanticen la seguridad del tránsito vehicular para los usuarios de la carretera.

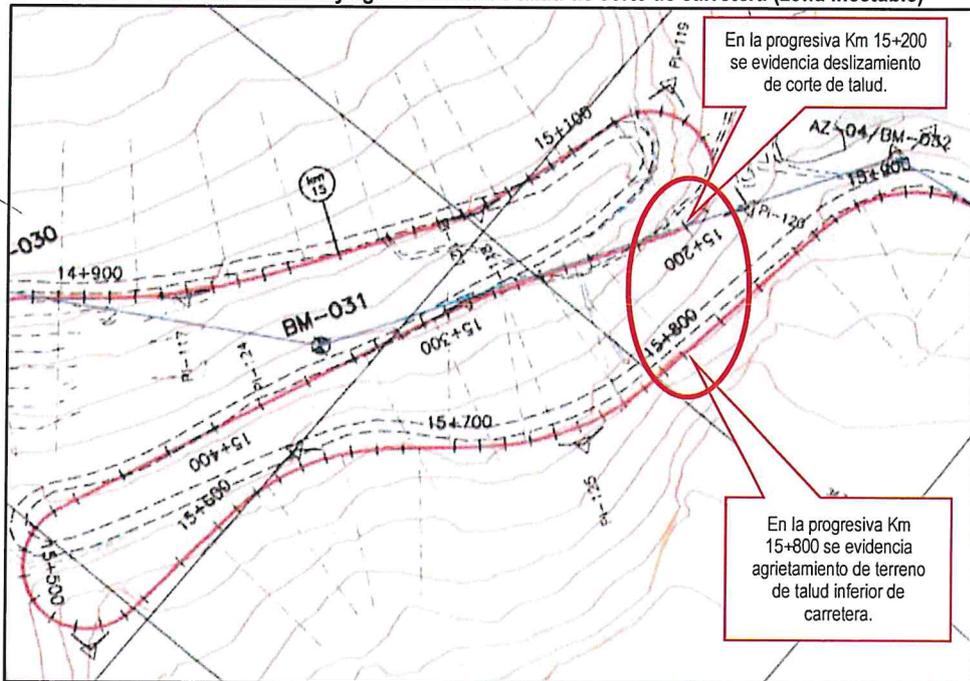
**Gráfico n.º 1**  
**Ubicación del deslizamiento y agrietamiento de talud de corte de carretera (zona inestable)**

Asimismo, se muestra la ubicación en planta de las zonas de deslizamiento y agrietamiento de talud en las progresivas Km 15+200 y Km 15+800 de la carretera (zonas inestables), que vienen siendo intervenidas en el Proyecto.

Fuente: Plano "Planta y perfil Km 15+000-Km16+000" lamina "047-12-PP-16" del expediente técnico de la Obra.  
Adaptado por: Comisión de Control Concurrente.

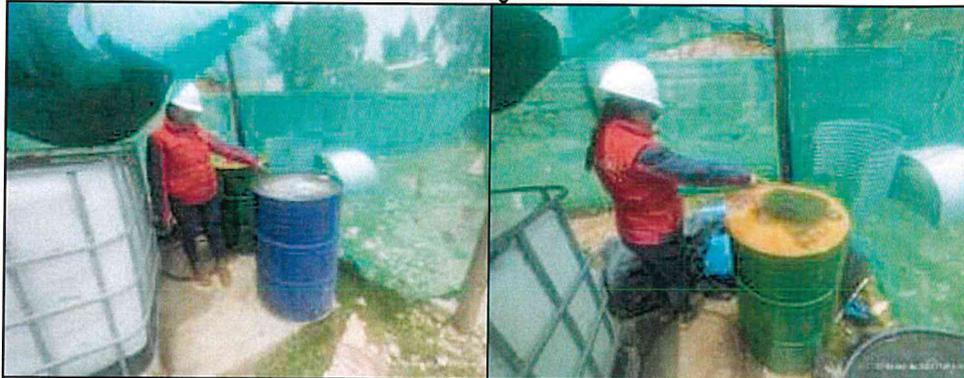
Panel de imágenes n.º 2

Imágenes n.ºs 7 y 8: Se evidencia contenedores de sustancias hidrocarbonadas almacenadas, con presencia de agua en la tapa, expuestas a factores ambientales y climatológicos.

En ese sentido, considerando el inadecuado almacenamiento de las sustancias hidrocarbonadas, sin haber tomado en cuenta lo establecido en la "Declaración de Impacto Ambiental" (DIA) de la Obra, este prevé el incumplimiento de los compromisos ambientales establecidos en la misma, lo que ocasionaría sanciones administrativas de hasta 10 000 UIT, conforme lo establece el Reglamento de Sanciones y Régimen de Incentivos en Materia Ambiental para el Sector Transportes, aprobado con Decreto Supremo n.º 015-2022-MTC, de 9 de septiembre de 2022.

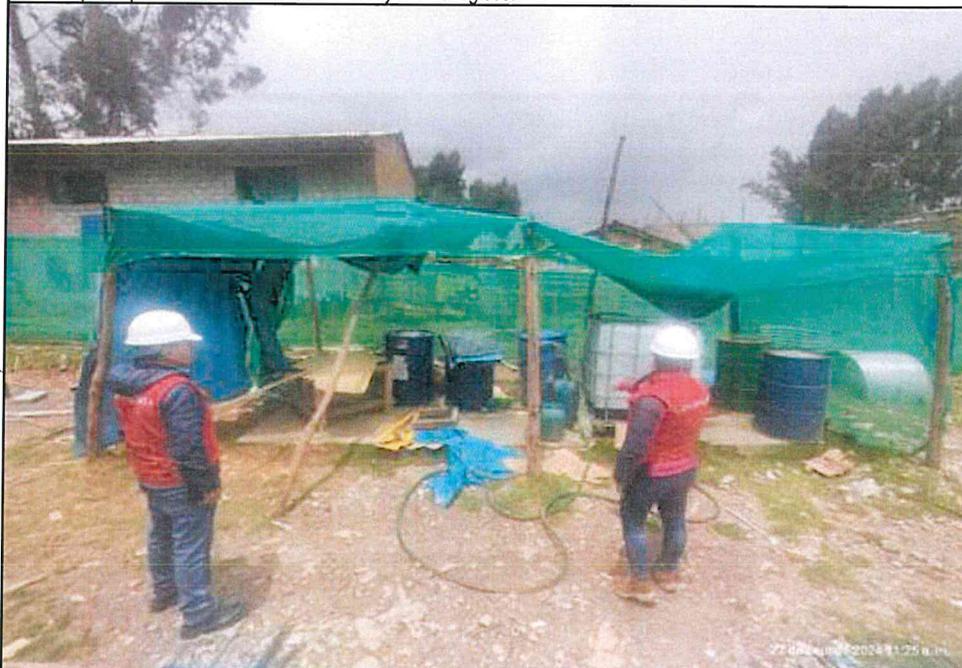
Imagen n.º 9: El área de almacenamiento de sustancias hidrocarbonadas, se evidencia que se encuentra a la intemperie, sin garantizar las condiciones mínimas de almacenamiento, establecidas en la normativa vigente, que señala que el manejo y almacenamiento de productos químicos en general, deberán realizarse en áreas seguras e impermeabilizadas, protegiéndolos de los factores ambientales, con sistemas de contención para evitar la contaminación del aire, suelo, las aguas superficiales y subterráneas.
