INFORME DE HITO DE CONTROL
N° 1514-2024-CG/GRSM-SCC

**OBRA: “MEJORAMIENTO DEL CAMINO VECINAL SANTA
ROSA, SANTA FE, LIMÓN, LA PRIMAVERA, NUEVO
CHANCHAMAYO, LA DIVISORIA, EL PONAL DEL VALLE
DEL BOMBONAJILLO, DISTRITO DE BAJO BIAVO -
BELLAVISTA - SAN MARTÍN”, CUI N° 2342702**

**HITO DE CONTROL N° 5 – EJECUCIÓN DE OBRA Y REVISIÓN DE LA
VALORIZACIÓN DEL MES DE DICIEMBRE DE 2023**

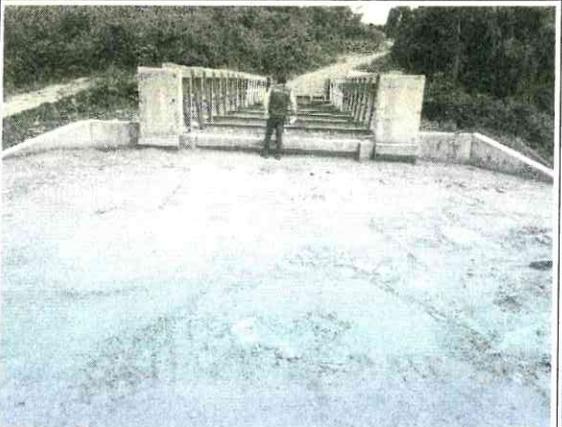
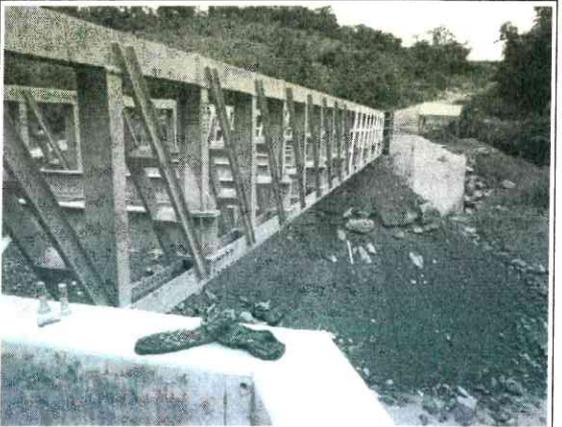
Imagen n.º 41	Imagen n.º 42

<p>Vista frontal del Puente Chontal, ubicada en la progresiva km 04+428.40, se evidencia haberse ejecutado trabajos de estribos, rellenos y el montaje de la estructura metálica modular del puente.</p>	<p>Se evidenció presencia de abundante material suelto en uno de los estribos del puente Chontal.</p>

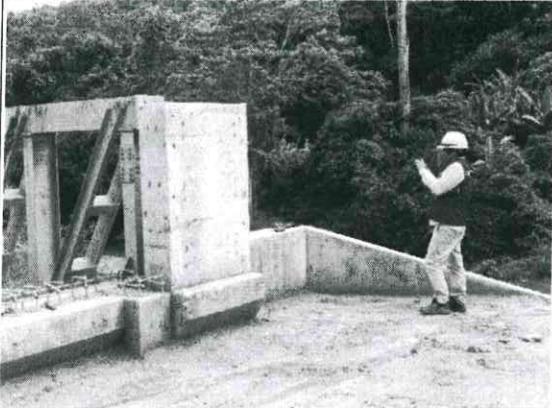
<p align="center">Imagen n.º 43</p>

<p>Se verifica la estructura superior del puente Chontal, lado derecho, con su respectivo anclaje.</p>	<p>Se verifica la estructura superior del puente Chintal, lado izquierdo, con su respectivo anclaje.</p>

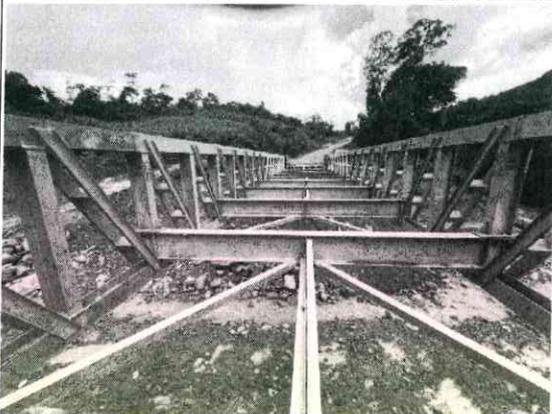
<p align="center">Imagen n.º 45</p>

<p>Se evidenció la estructura metálica tipo Berd del puente Chontal.</p>	<p>Se evidencio fácil hundimiento en área de relleno del puente. Debiendo mejorarse la compactación.</p>

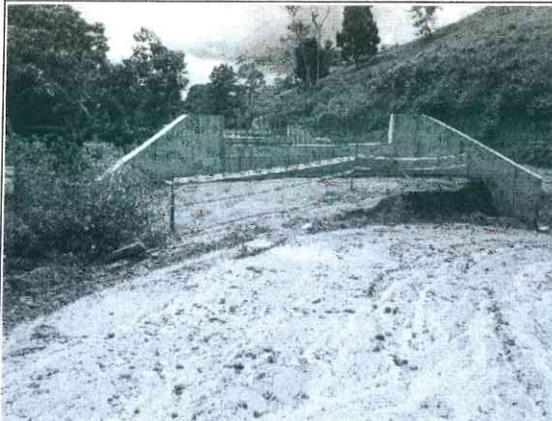
<p align="center">Imagen n.º 47</p>

<p>Se evidencia haberse ejecutado trabajos de estribos, rellenos en el puente Limón (progresiva km 06+656.50).</p>	<p>Se evidencia la creación del desvío a fin de garantizar el libre tránsito vehicular y peatonal.</p>

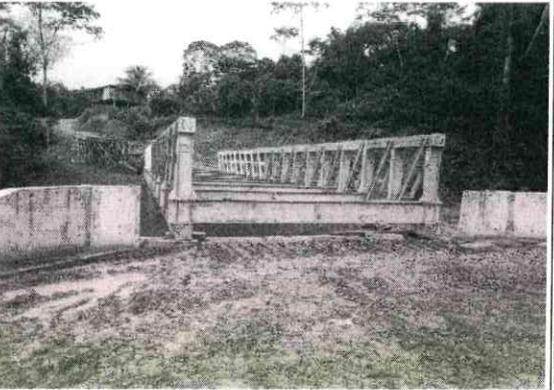
<p align="center">Imagen n.° 51</p>

<p>Se evidencia haberse ejecutado trabajos de estribos, rellenos y el montaje de la estructura metálica modular del puente Tiwinsa (progresiva km 07+505.00).</p>	<p>Se evidenció la estructura metálica tipo Berd del puente Tiwinsa.</p>

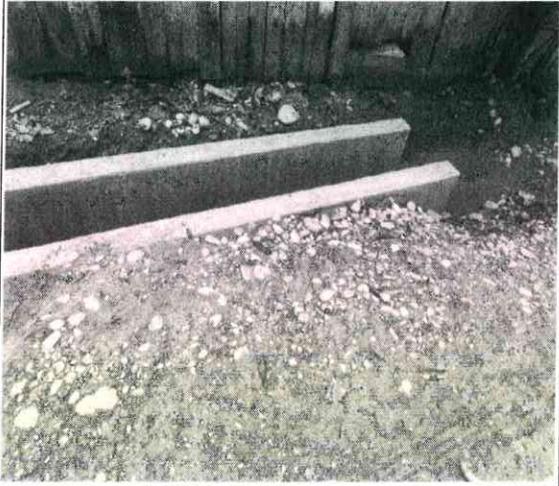
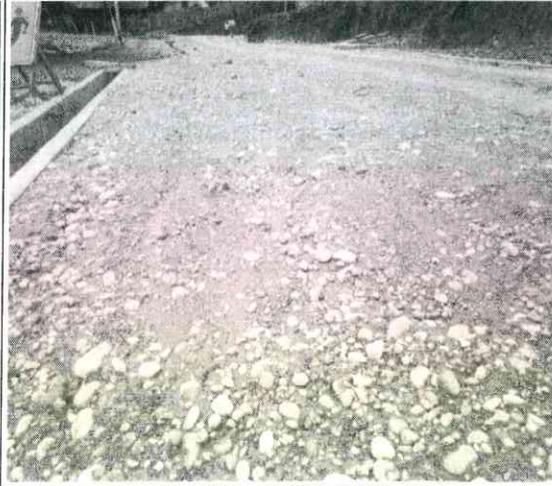
Imagen n.º 3	Imagen n.º 4

<p>Se evidenció el segregamiento del material fino de la capa de rodadura, en la progresiva km 00+000.</p>	<p>Se evidenció entre las progresivas km 00+000 – km 00+540, el segregamiento del material fino de la capa de rodadura.</p>
Imagen n.º 5	Imagen n.º 6

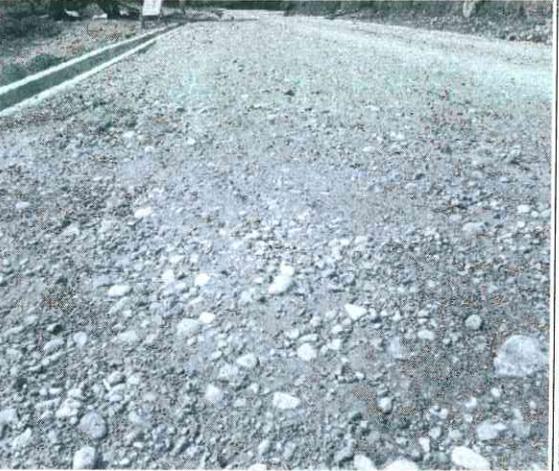
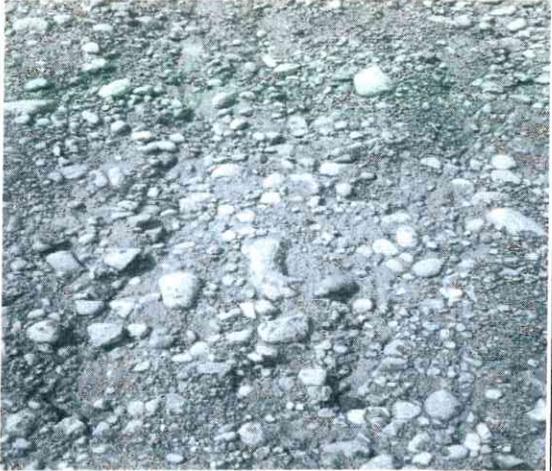
<p>Producto del segregamiento del material fino se observa la presencia de piedras superiores a 4" en capa de rodadura.</p>	<p>Presencia de piedras con desgaste del material fino (arena y arcilla), dicha circunstancia trae consigo deformaciones en la capa de rodadura.</p>

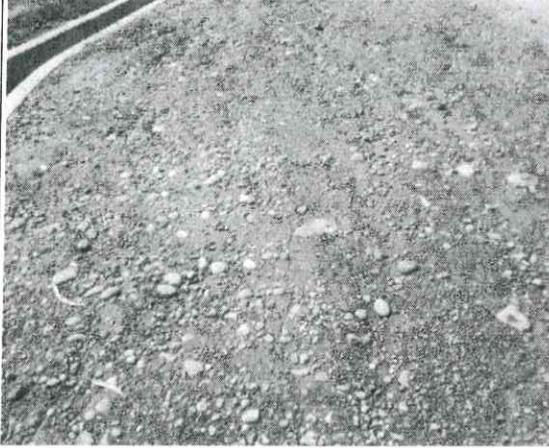
<p align="center">Imagen n.º 7</p>

<p>Otra toma fotográfica que evidencia lo señalado en las imágenes anteriores</p>	<p>Se evidenció la falta de compactación en los bordes de la capa de rodadura, además del segregamiento del material fino en capa de rodadura.</p>
<p align="center">Imagen n.º 9</p>

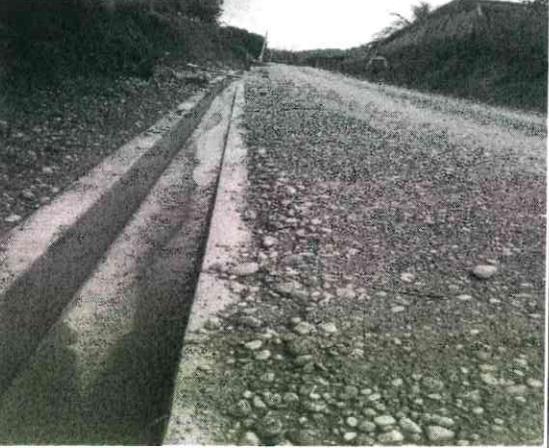
<p>Se evidenció la falta de compactación en los bordes o uniones de la vía con cuneta, asimismo, se evidencia la falta de mejorar el perfilado.</p>	<p>Se evidenció la falta de compactación en los bordes de la vía, como además del segregamiento del material fino en el material afirmado.</p>
<p align="center">Imagen n.º 11</p>

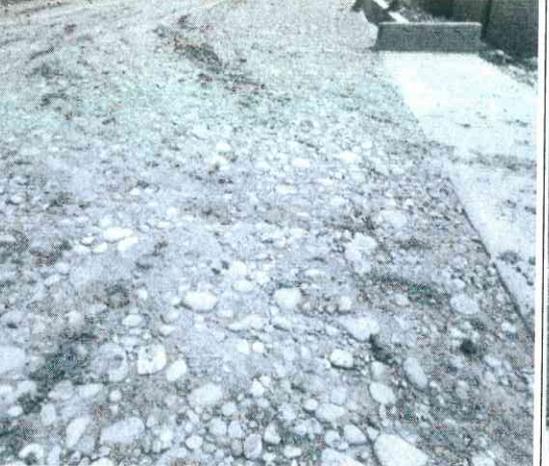
<p>Segregación de material fino (arena y arcilla) de la capa de rodadura, debido a la poca cohesión o baja plasticidad de la mezcla.</p>	<p>Se verificó la presencia de piedras y un perfilado que deberá ser mejorado al igual que su compactación.</p>

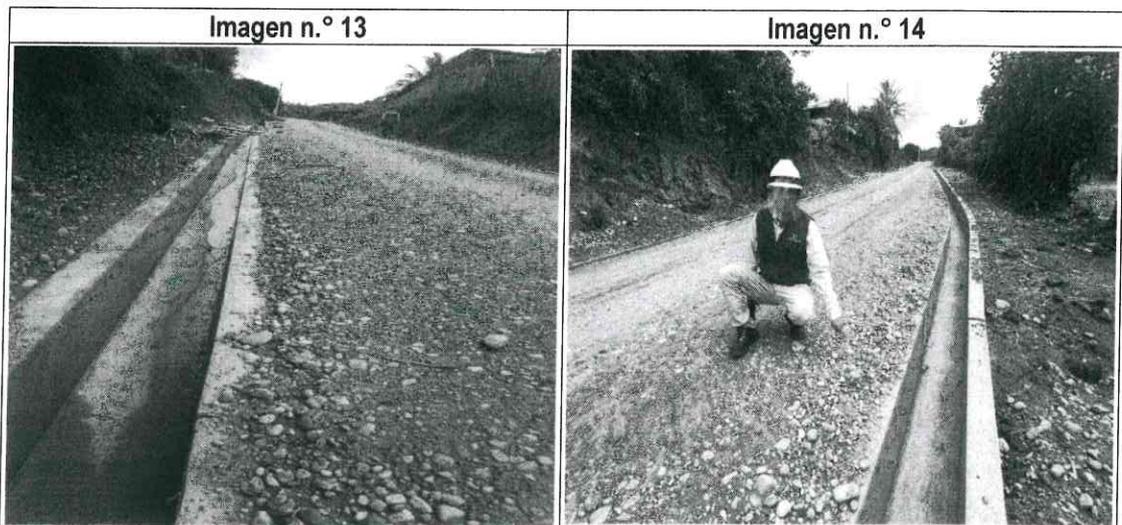
Mismo escenario identificado en los bordes de la vía, localizado entre las progresivas km 00+000 – km 00+540.

Segregación de material fino (arena y arcilla) de la capa de rodadura, debido a la poca cohesión o baja plasticidad de la mezcla.

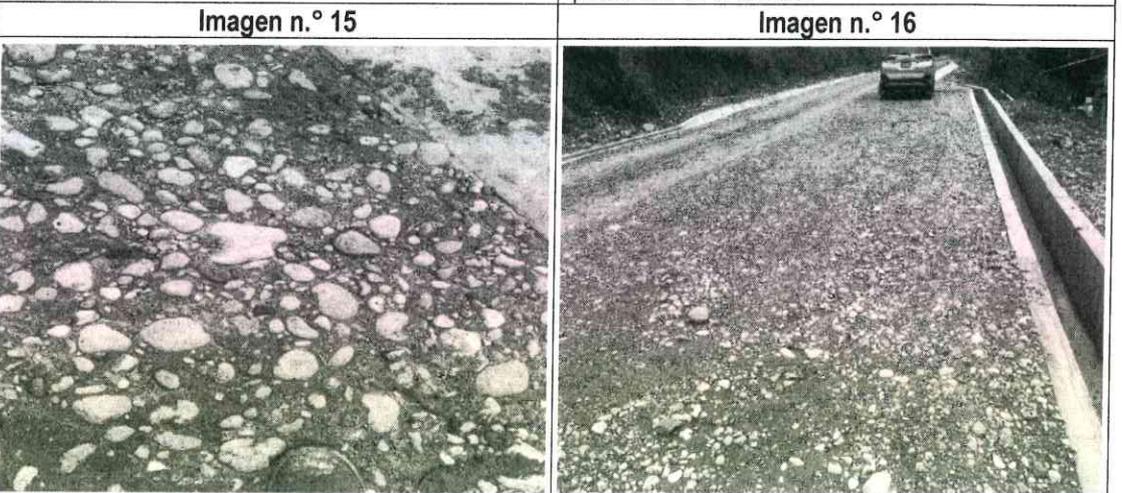
Segregación de material fino (arena y arcilla) de la capa de rodadura, debido a la poca cohesión o baja plasticidad de la mezcla.

Mismo escenario identificado del segregamiento del material fino de la capa de rodadura, localizado entre las progresivas km 00+000 – km 00+540.

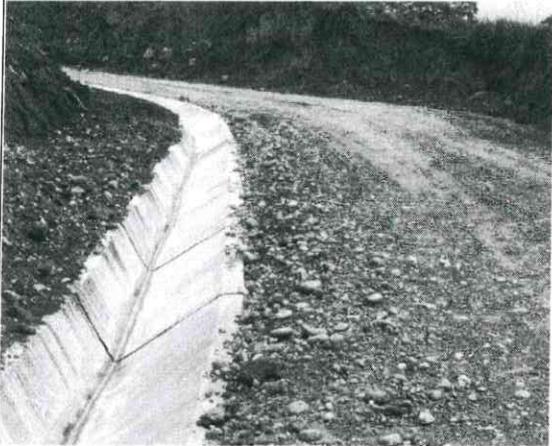
<p align="center">Imagen n.º 19</p>

<p>Se evidenció que el segregamiento del material fino de la capa de rodadura esta afectando los bordes de las cunetas, presenta juntas de asfalto.</p>	<p>Cuneta que se está viendo afectada por el segregamiento de los materiales finos de la capa de rodadura (deformaciones),</p>
<p align="center">Imagen n.º 21</p>

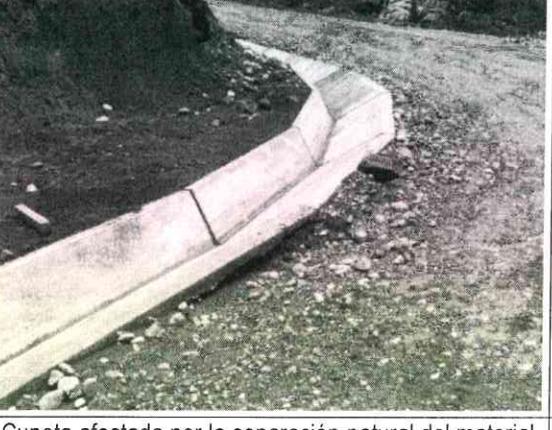
<p>Cuneta afectada por la separación natural del material fino del agregado grueso, localizada en la progresiva km 00+340, presenta juntas de asfalto.</p>	<p>La cuneta esta expuesta a riesgo de colapsarse debido a la socavación de los bordes de la vía a causa del desprendimiento del material fino del grueso.</p>
<p align="center">Imagen n.º 23</p>

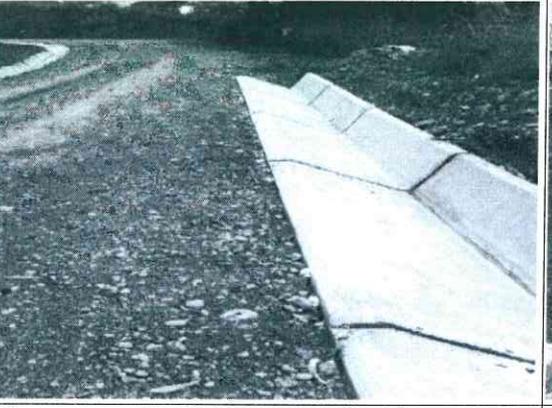
<p>Mismo escenario para las cunetas triangulares del lado derecho de la vía, este problema se evidencia entre las progresivas km 00+000 – 00+540.</p>	<p>La estructura de alcantarilla TMC también estaría expuesta al riesgo de colapsar por las socavaciones de los bordes de vía, igual las cuentas rectangulares.</p>

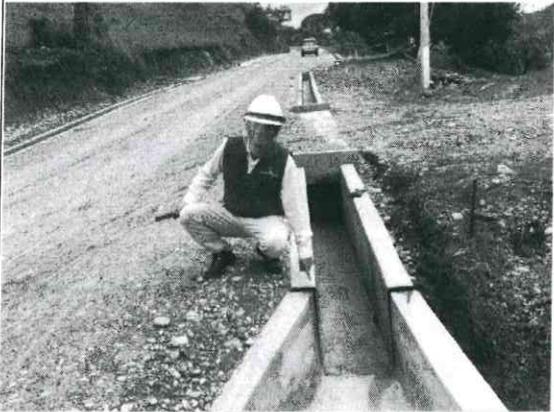
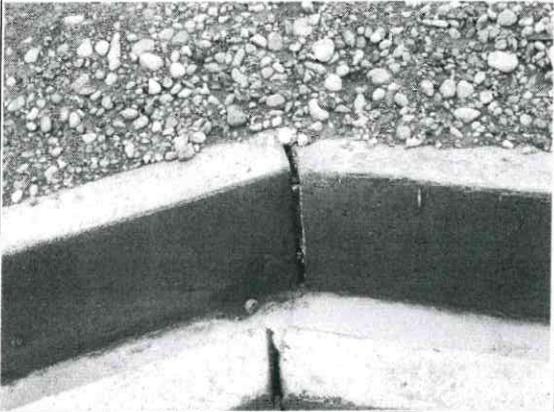
Imagen n.º 25	Imagen n.º 26

Se evidenció la ausencia de juntas con asfalto en cunetas rectangulares del lado derecho de vía (progresiva km 00+200. (...)"	Se evidenció la ausencia de asfalto en juntas de dilatación.

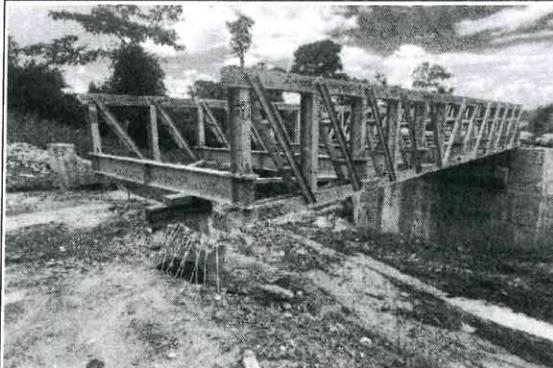
Imagen n.º 39

Se evidencia haberse ejecutado trabajos de estribos, rellenos y el montaje de la estructura metálica modular del puente Óvalo (progresiva km 01+871.50).

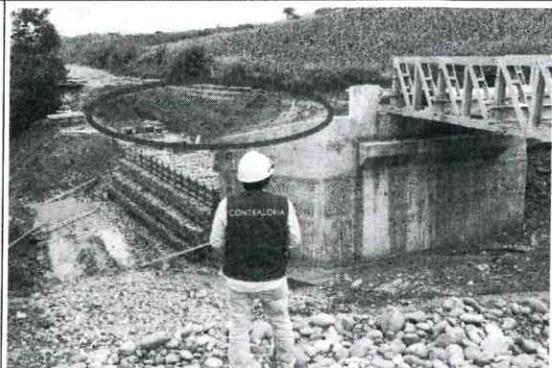
Imagen n.º 40

Se evidenció el muro de gavión y el encofrado del cuarto nivel para protección del puente Óvalo

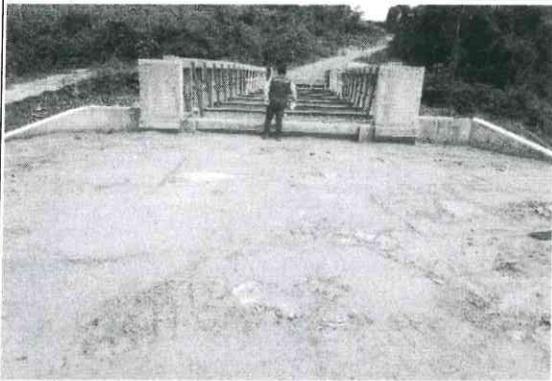
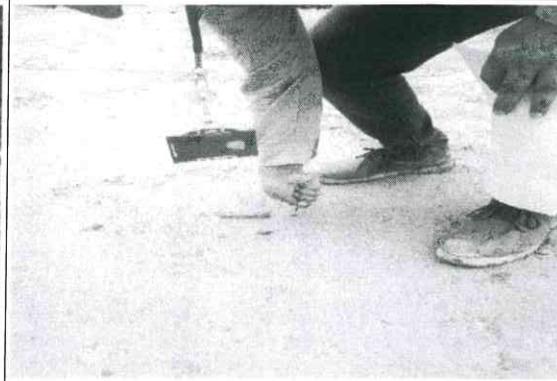
Imagen n.º 41	Imagen n.º 46

<p>Vista frontal del Puente Chontal, ubicada en la progresiva km 04+428.40, se evidencia haberse ejecutado trabajos de estribos, rellenos y el montaje de la estructura metálica modular del puente.</p>	<p>Se evidencia fácil hundimiento en área de relleno del puente. Debiendo mejorarse la compactación.</p>

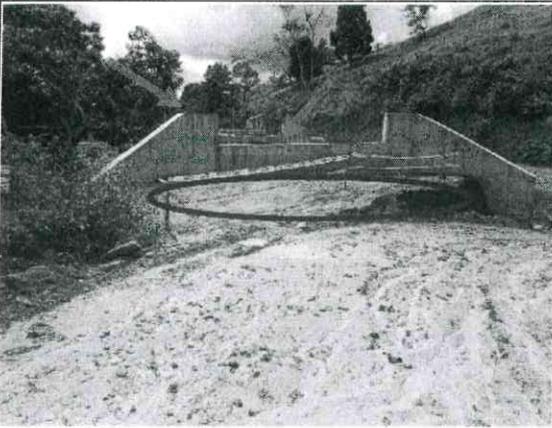
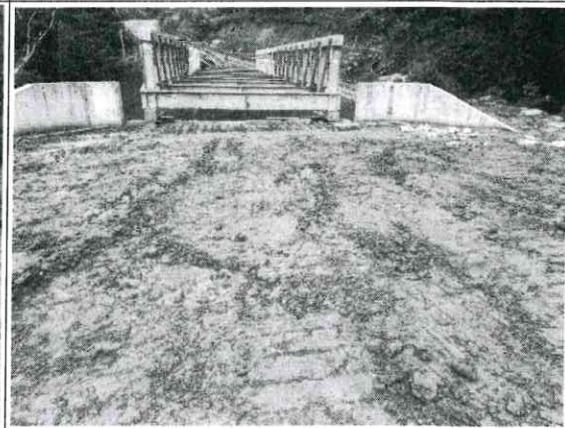
Imagen n.º 47	Imagen n.º 50

<p>Se evidencia haberse ejecutado trabajos de estribos, rellenos en el puente Limón (progresiva km 06+656.50).</p>	<p>Se puede observar el área de relleno de los estribos del puente, las mismas que se constataron tener material suelto.</p>

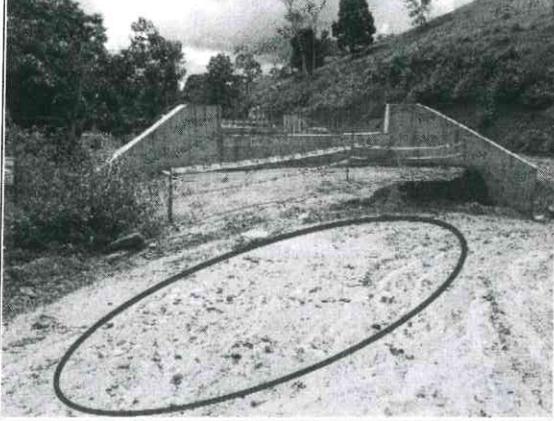
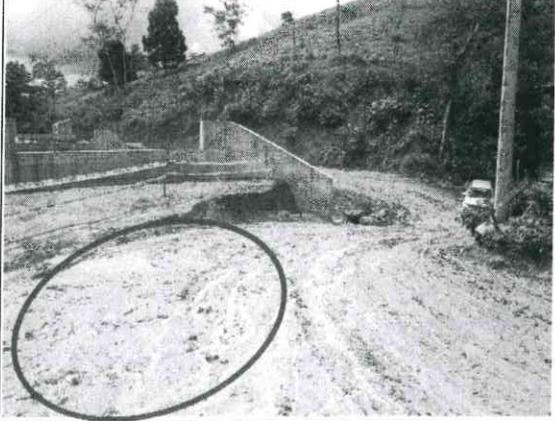
Imagen n.º 47	Imagen n.º 48

<p>Se evidencia haberse ejecutado trabajos de estribos, rellenos en el puente Limón (progresiva km 06+656.50).</p>	<p>Se evidencia la creación del desvío a fin de garantizar el libre tránsito vehicular y peatonal.</p>

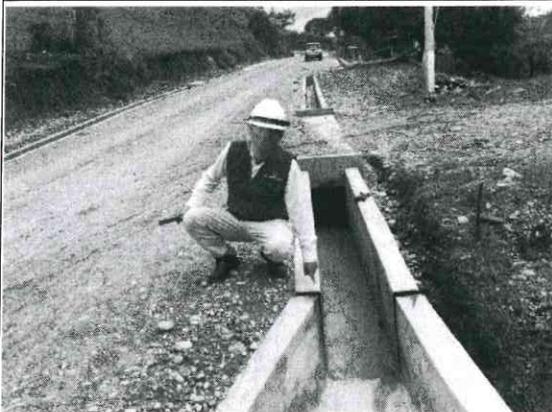
Imagen n.º 25

Se evidenció la ausencia de juntas con asfalto en cunetas rectangulares del lado derecho de vía (progresiva km 00+200).

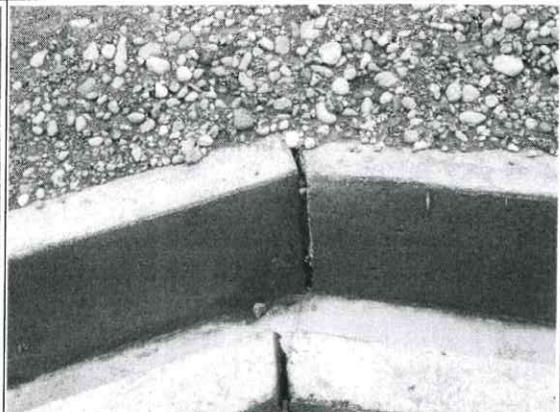
Imagen n.º 26

Se evidenció la ausencia de asfalto en juntas de dilatación.

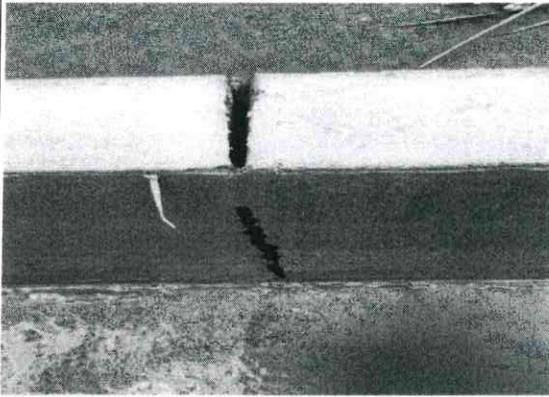
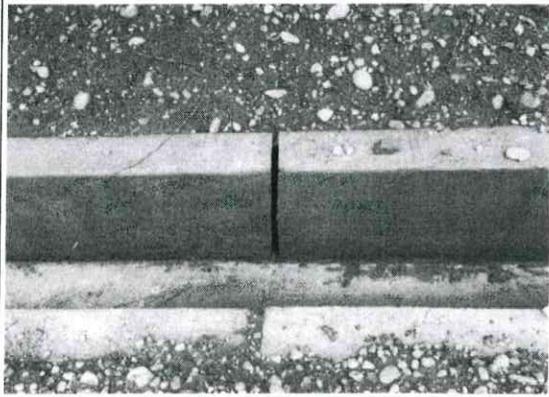
Imagen n.º 29	Imagen n.º 30

Ausencia de juntas de dilatación en cunetas rectangulares del lado izquierdo.	Ausencia de juntas de dilatación en cunetas rectangulares del lado derecho.

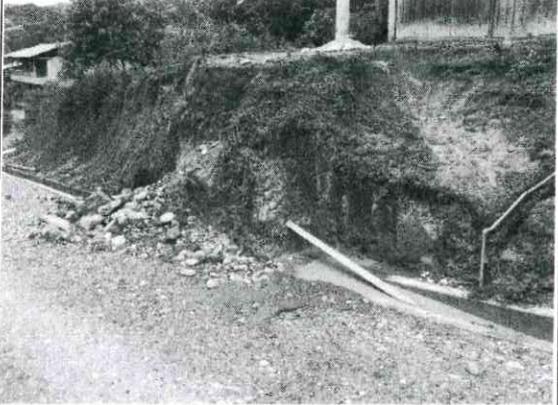
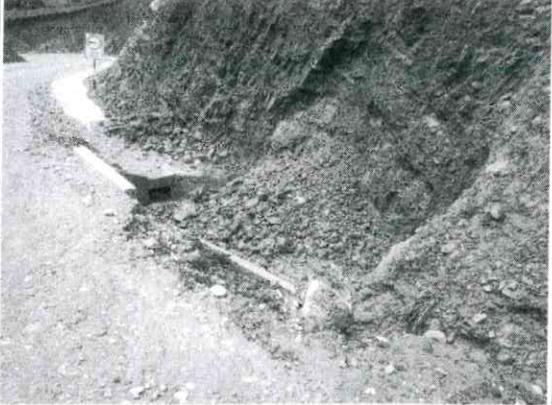
Imagen n.º 33	Imagen n.º 34

<p>Interferencia de poste eléctrico en la progresiva km 00+220 – km 00+240, afecta la proyección de cuneta rectangular en 30 m.</p>	<p>Interferencia de poste eléctrico ubicada en la parte superior del talud (progresiva km 00+400–km 00+420, afecta la proyección de cuneta triangular.</p>
Imagen n.º 35	Imagen n.º 36

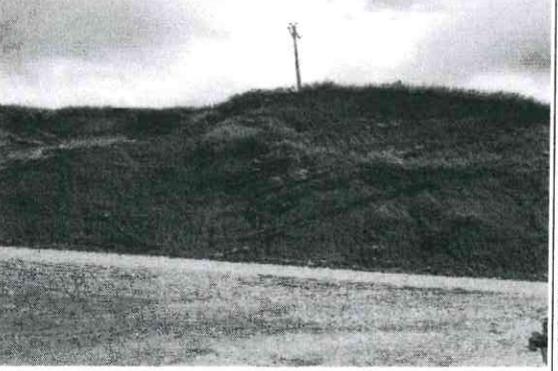
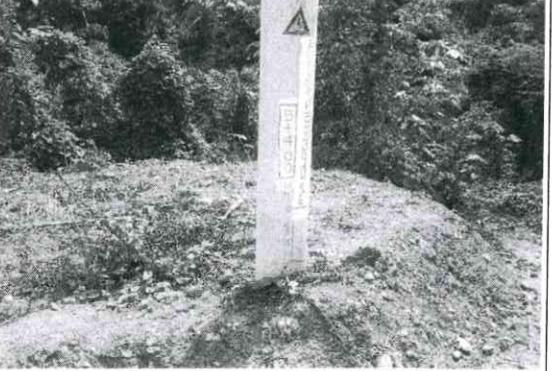
<p>Interferencia de poste eléctrico en la progresiva 00+540, afecta la proyección de cuneta en la parte baja del talud.</p>	<p>Interferencia de poste eléctrico en la progresiva 05+400, su ubicación está dentro del derecho de vía.</p>

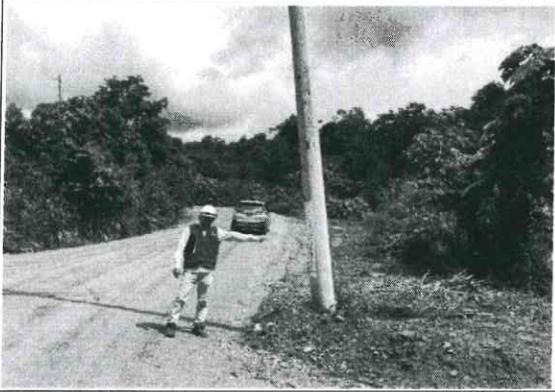
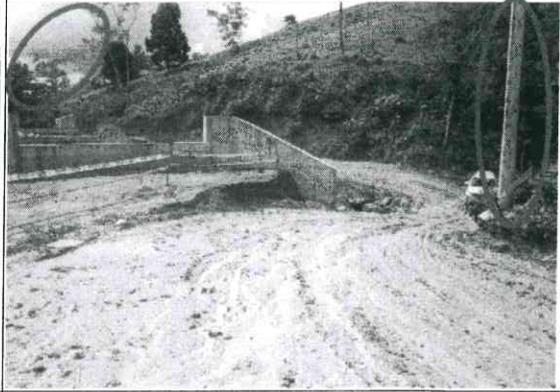
Imagen n.º 37	Imagen n.º 38

<p>Interferencia de poste eléctrico en la progresiva 05+400, coincide con el alineamiento de la cuneta, imposibilitando su ejecución.</p>	<p>Se evidenció la interferencia de poste eléctrico ubicada en la progresiva 06+650, los cables eléctricos pasan por encima del puente proyectado Limón, afectando el desarrollo normal de los trabajos.</p>

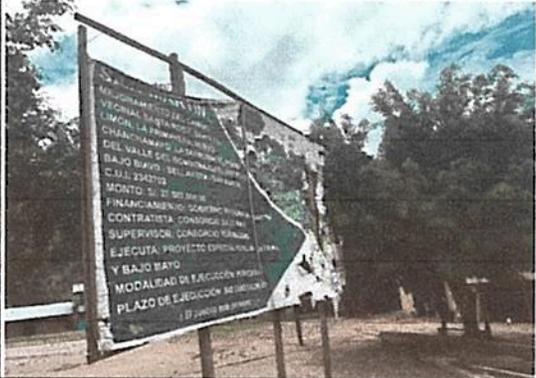
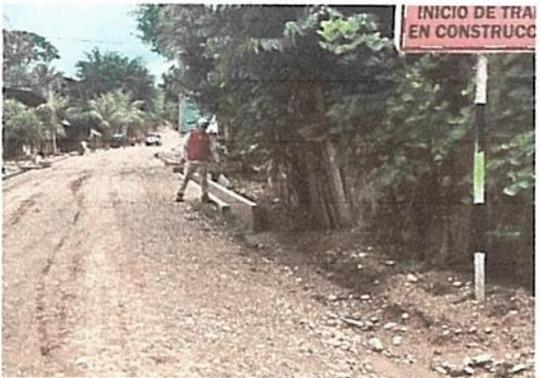
Imagen n.º 1	Imagen n.º 2

Se observa el cartel de obra, ubicada al inicio del tramo en ejecución.	Se observa el punto de inicio del tramo en intervención (Progresiva km 00+000).
Imagen n.º 3	Imagen n.º 4

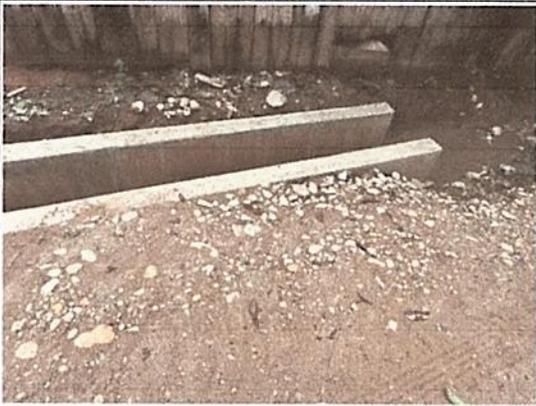
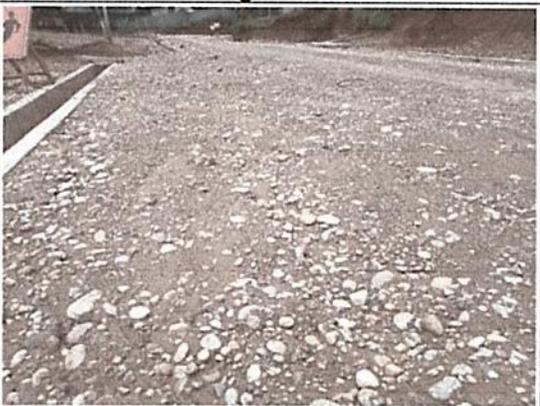
Se evidenció el segregamiento del material fino de la capa de rodadura, en la progresiva km 00+000.	Se evidenció entre las progresivas km 00+000 – km 00+540, el segregamiento del material fino de la capa de rodadura.
Imagen n.º 5	Imagen n.º 6

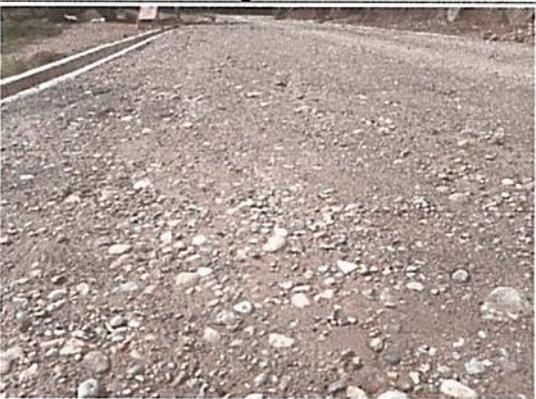
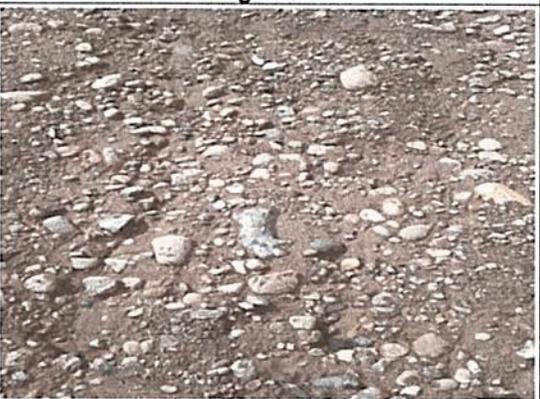
Producto del segregamiento del material fino se observa la presencia de piedras superiores a 4" en capa de rodadura.	Presencia de piedras con desgaste del material fino (arena y arcilla), dicha circunstancia trae consigo deformaciones en la capa de rodadura.

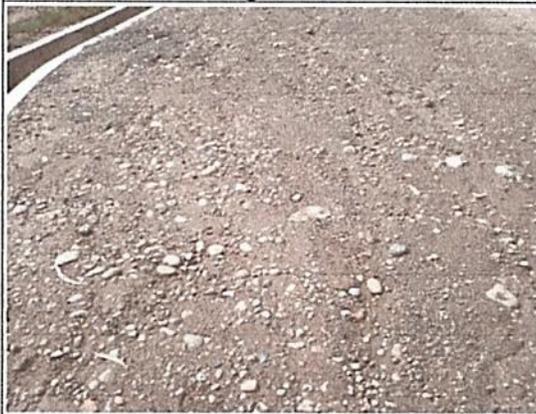
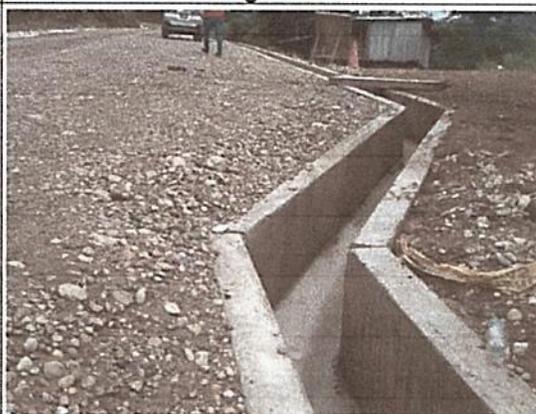
Imagen n.º 7	Imagen n.º 8

Otra toma fotográfica que evidencia lo señalado en las imágenes anteriores	Se evidenció la falta de compactación en los bordes de la capa de rodadura, además del segregamiento del material fino en capa de rodadura.
Imagen n.º 9	Imagen n.º 10

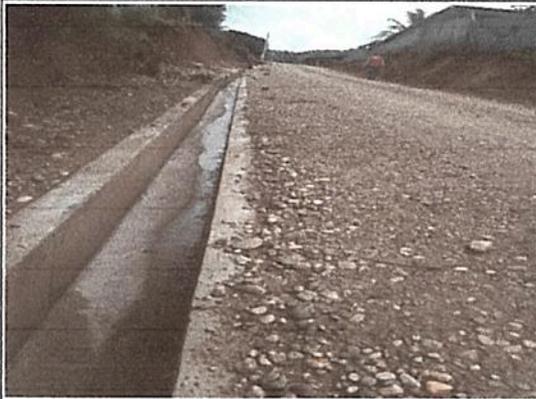
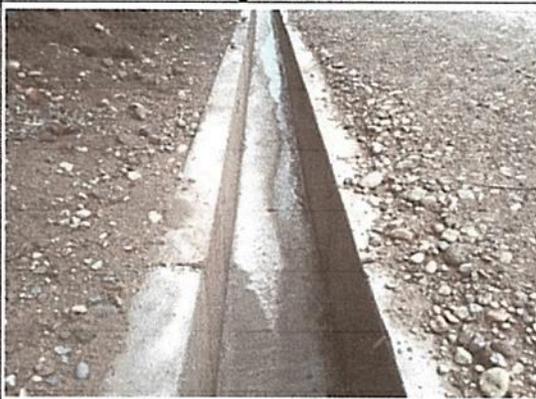
Se evidenció la falta de compactación en los bordes o uniones de la vía con cuneta, asimismo, se evidencia la falta de mejorar el perfilado.	Se evidenció la falta de compactación en los bordes de la vía, como además del segregamiento del material fino en el material afirmado.
Imagen n.º 11	Imagen n.º 12

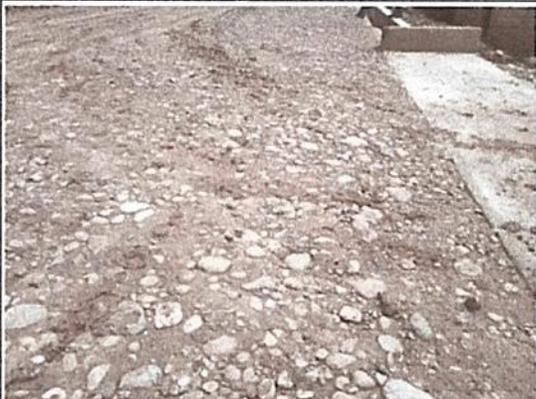
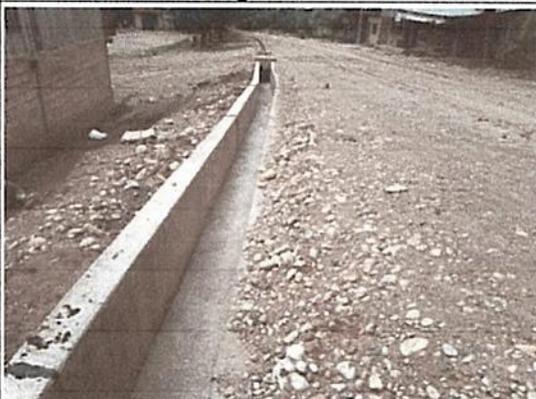
Segregación de material fino (arena y arcilla) de la capa de rodadura, debido a la poca cohesión o baja plasticidad de la mezcla.	Se verificó la presencia de piedras y un perfilado que deberá ser mejorado al igual que su compactación.

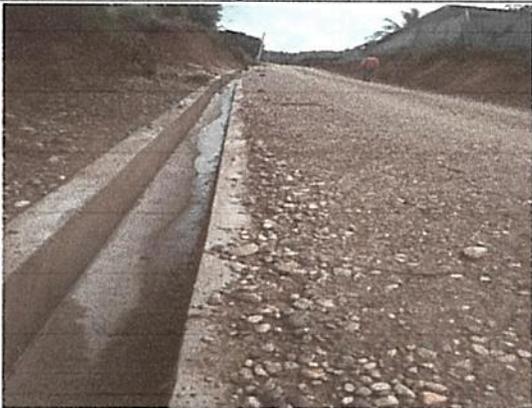
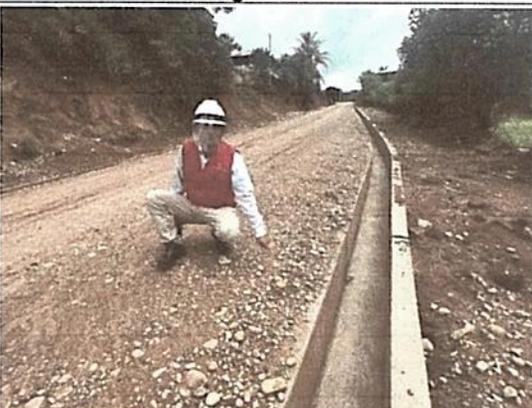
Imagen n.º 13	Imagen n.º 14

Mismo escenario identificado en los bordes de la vía, localizado entre las progresivas km 00+000 – km 00+540.	Segregación de material fino (arena y arcilla) de la capa de rodadura, debido a la poca cohesión o baja plasticidad de la mezcla.
Imagen n.º 15	Imagen n.º 16

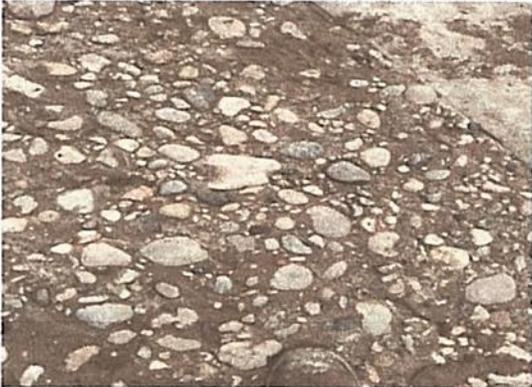
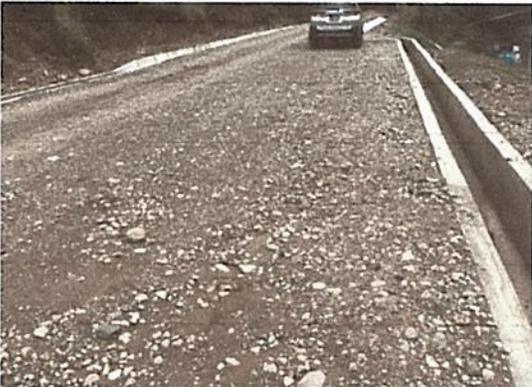
Segregación de material fino (arena y arcilla) de la capa de rodadura, debido a la poca cohesión o baja plasticidad de la mezcla.	Mismo escenario identificado del segregamiento del material fino de la capa de rodadura, localizado entre las progresivas km 00+000 – km 00+540.
Imagen n.º 17	Imagen n.º 18

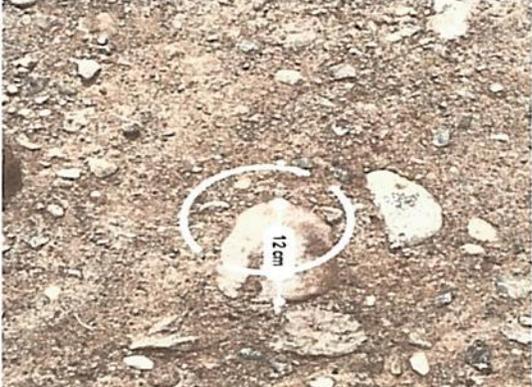
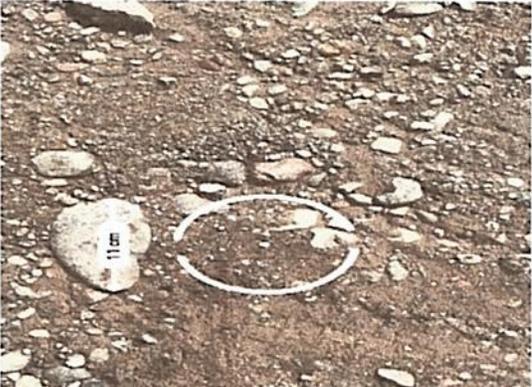
Se hace la observación, que de conformidad al cuadro n.º , el tamaño máximo de agregado grueso es de 1"; sin embargo, durante la inspección física la Comisión de Control constató que los primeros 540,00 m, de capa de rodadura la gradación del material afirmado no es la adecuada, ya que existen piedras mayores a 4", afectando directamente la estabilidad y las propiedades con la que fue diseñada el afirmado, en consecuencia, el segregamiento del agregado fino, por no cumplir con una adecuada estructura en la mezcla, existiendo el riesgo de deteriorarse hasta los trabajos efectuados de perfilado y compactado de subrasante.

Se efectuaron las mediciones de las piedras, encontrándose tamaños mayores a 4" en el tramo identificado. (progresiva km 00+000 – km 00+540).	Se efectuaron las mediciones de las piedras, encontrándose tamaños mayores a 4" en el tramo identificado. (progresiva km 00+000 – km 00+540)..

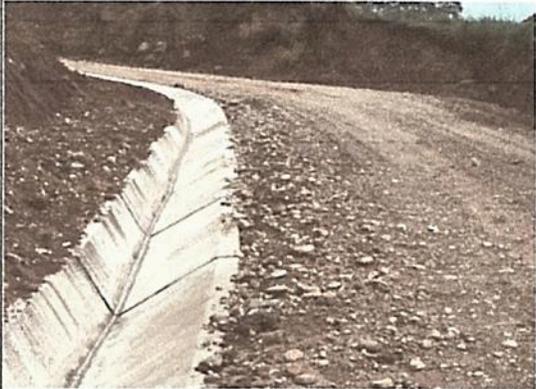
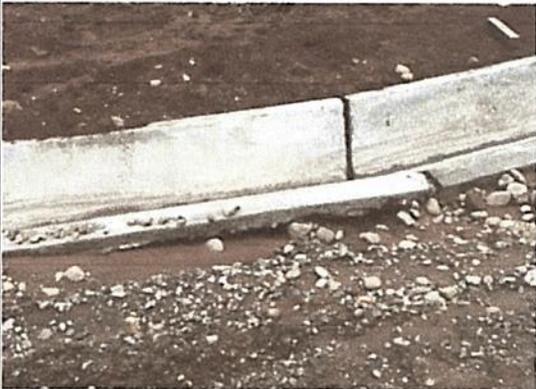
Imagen n.º 19	Imagen n.º 20

Se evidenció que el segregamiento del material fino de la capa de rodadura esta afectando los bordes de las cunetas, presenta juntas de asfalto.	Cuneta que se está viendo afectada por el segregamiento de los materiales finos de la capa de rodadura (deformaciones).
Imagen n.º 21	Imagen n.º 22

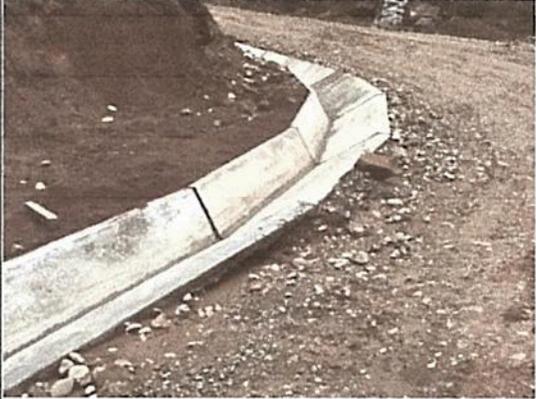
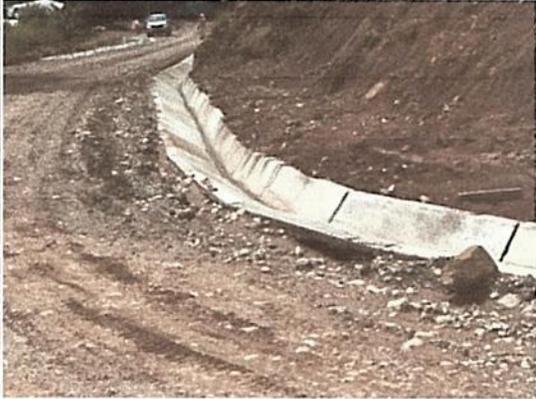
Cuneta afectada por la separación natural del material fino del agregado grueso, localizada en la progresiva km 00+340, presenta juntas de asfalto.	La cuneta esta expuesta a riesgo de colapsarse debido a la socavación de los bordes de la vía a causa del desprendimiento del material fino del grueso.
Imagen n.º 23	Imagen n.º 24

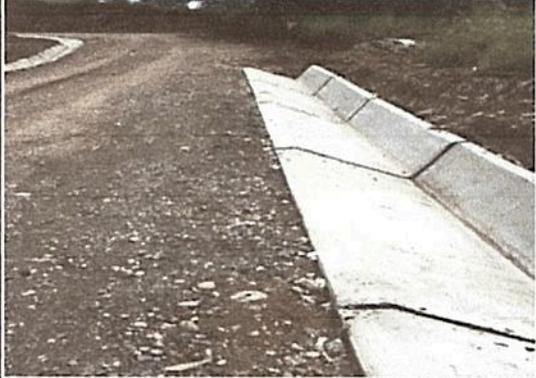
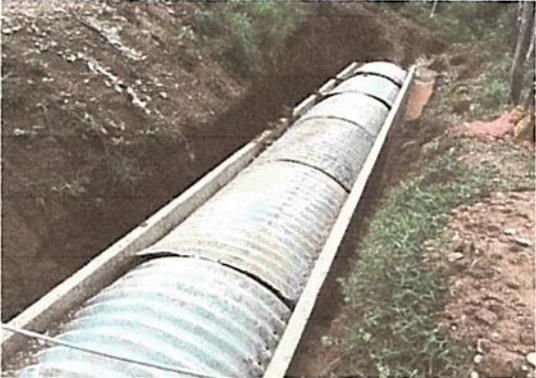
Mismo escenario para las cunetas triangulares del lado derecho de la vía, este problema se evidencia entre las progresivas km 00+000 – 00+540.	La estructura de alcantarilla TMC también estaría expuesta al riesgo de colapsar por las socavaciones de los bordes de vía, igual las cuentas rectangulares.

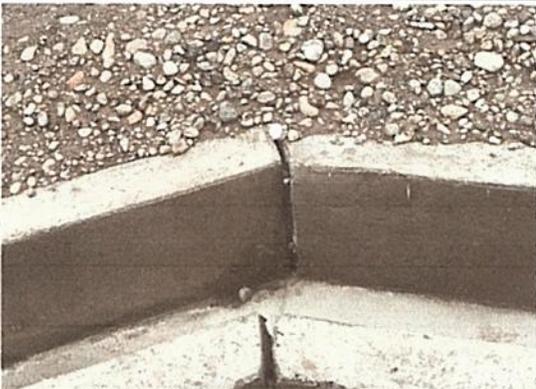
Se evidenció la ausencia de juntas con asfalto en cunetas rectangulares del lado derecho de vía (progresiva km 00+200).	Se evidenció la ausencia de asfalto en juntas de dilatación.
Imagen n.º 27	Imagen n.º 28

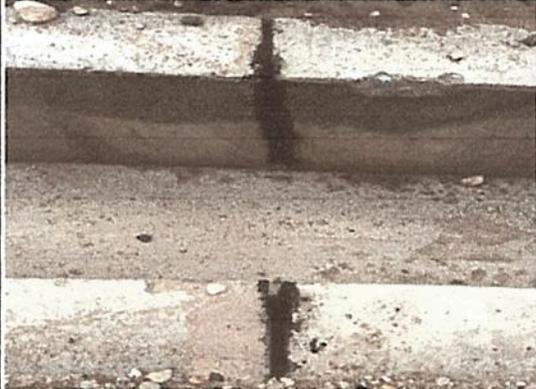
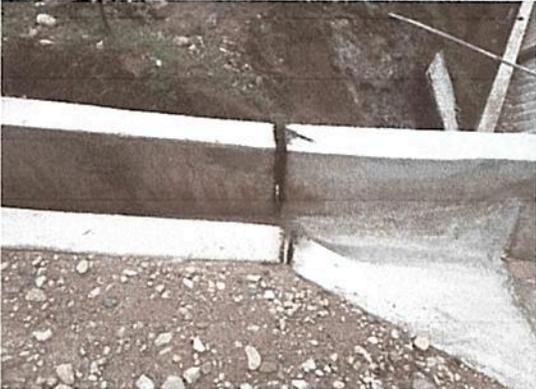
Ausencia de juntas de dilatación en cunetas rectangulares del lado izquierdo (Desde la progresiva km 00+000 hasta km 00+250).	Ausencia de juntas de dilatación en cunetas rectangulares del lado derecho (Desde la progresiva km 00+200 hasta km 00+250).
Imagen n.º 29	Imagen n.º 30

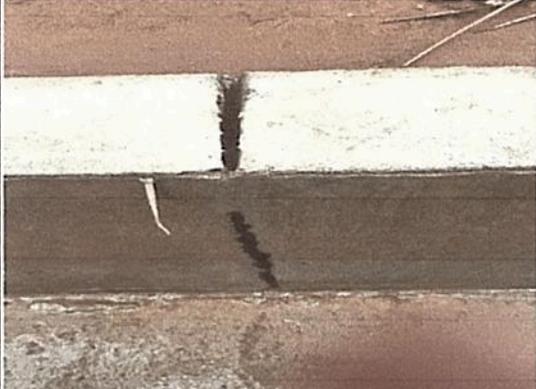
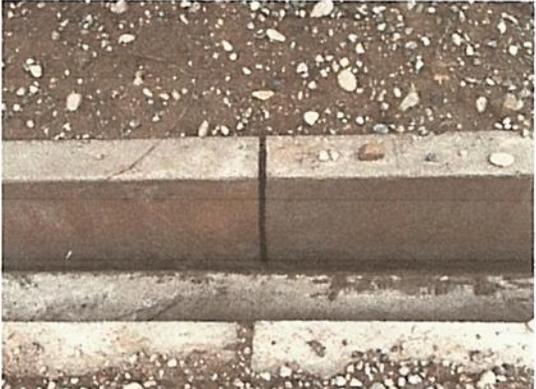
Ausencia de juntas de dilatación en cunetas rectangulares del lado izquierdo.	Ausencia de juntas de dilatación en cunetas rectangulares del lado derecho.

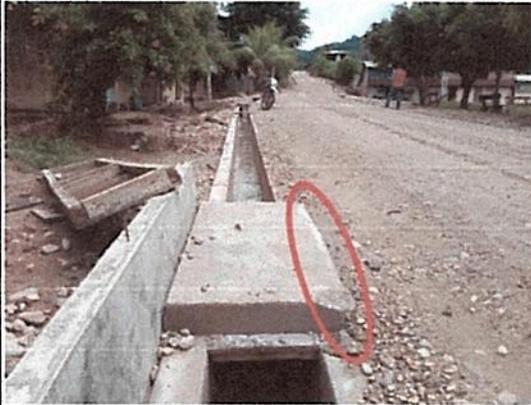
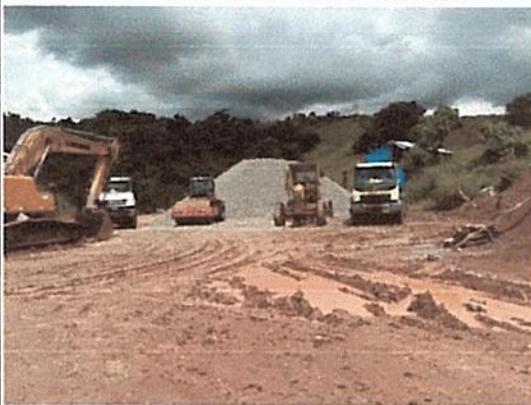
Imagen n.º 31	Imagen n.º 32

Se evidenció que los bordes de la estructura de acceso a vivienda en la progresiva km 00+ 120 están deteriorados.	Patio de máquinas, ubicada en la progresiva km 00+520. Se observa el apilamiento de los agregados a ser utilizados para concreto y afirmado.
Imagen n.º 33	Imagen n.º 34

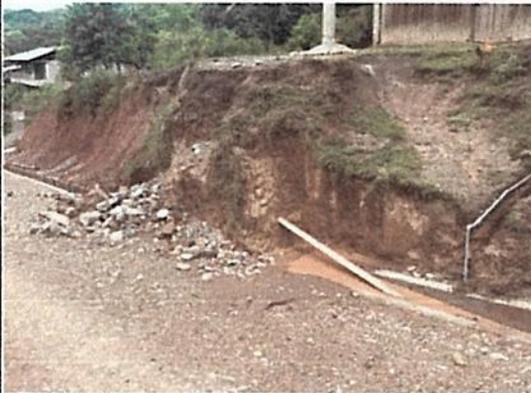
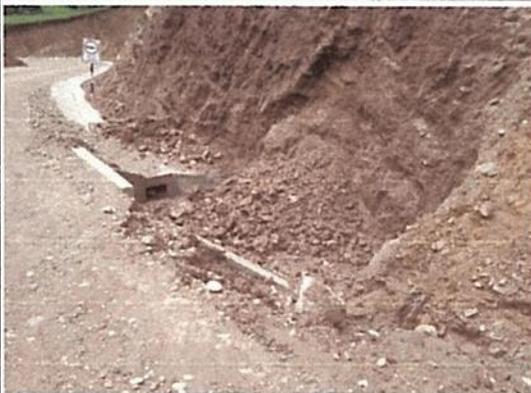
Interferencia de poste eléctrico en la progresiva km 00+220 – km 00+240, afecta la proyección de cuneta rectangular en 30 m.	Interferencia de poste eléctrico ubicada en la parte superior del talud (progresiva km 00+400–km 00+420, afecta la proyección de cuneta triangular.
Imagen n.º 35	Imagen n.º 36

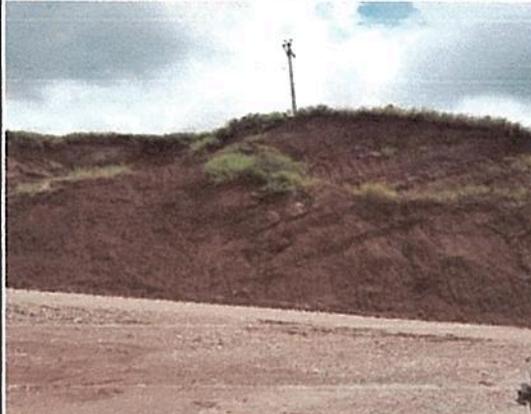
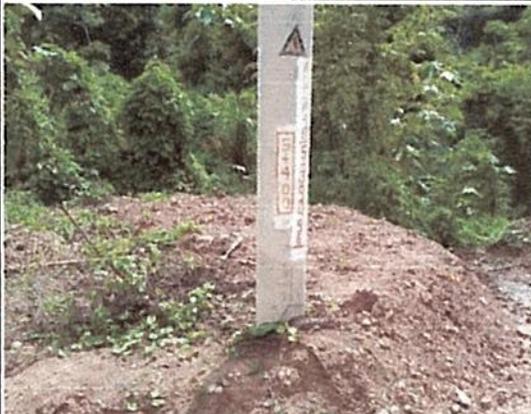
Interferencia de poste eléctrico en la progresiva 00+540, afecta la proyección de cuneta en la parte baja del talud.	Interferencia de poste eléctrico en la progresiva 05+400, su ubicación está dentro del derecho de vía.

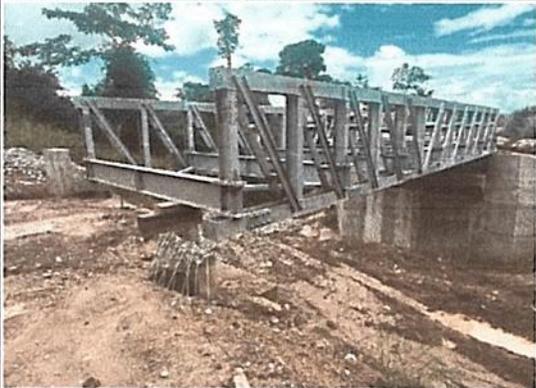
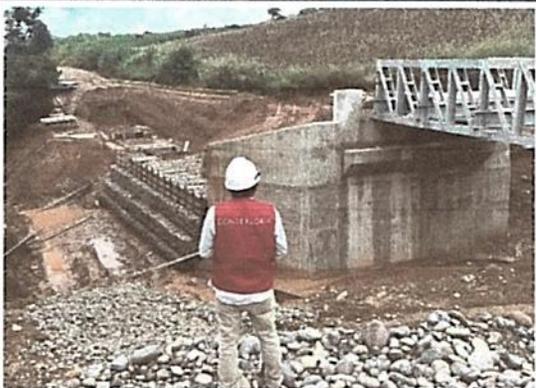
Se evidencia haberse ejecutado trabajos de estribos, rellenos y el montaje de la estructura metálica modular del puente Óvalo (progresiva km 01+871.50).	Se evidenció el muro de gavión y el encofrado del cuarto nivel para protección del puente Óvalo
Imagen n.º 41	Imagen n.º 42

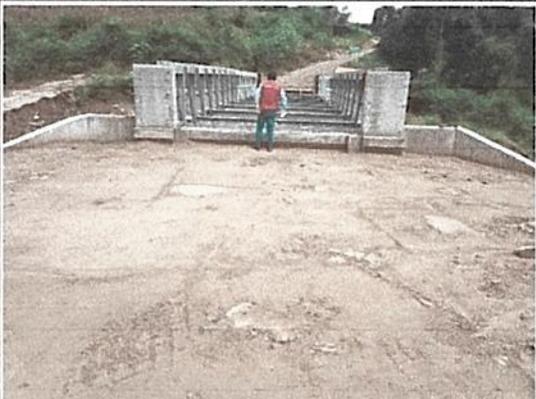
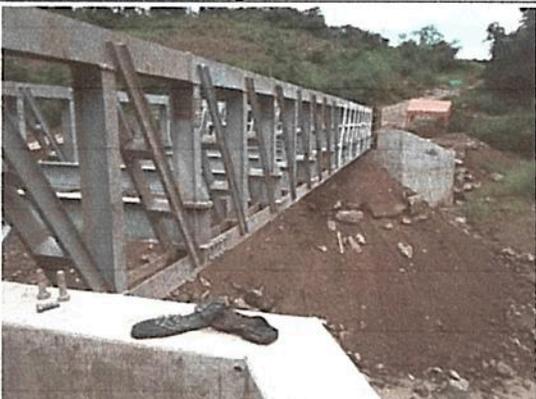
Vista frontal del Puente Chontal, ubicada en la progresiva km 04+428.40, se evidencia haberse ejecutado trabajos de estribos, rellenos y el montaje de la estructura metálica modular del puente.	Se evidenció presencia de abundante material suelto en uno de los estribos del puente Chontal.

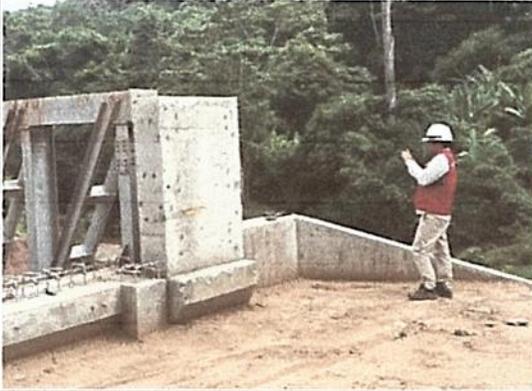
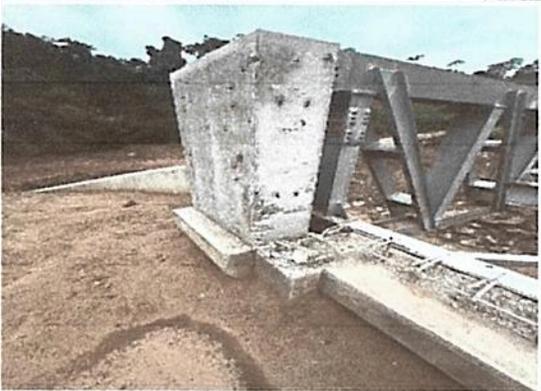
Imagen n.º 43	Imagen n.º 44

Se verifica la estructura superior del puente Chontal, lado derecho, con su respectivo anclaje.	Se verifica la estructura superior del puente Chintal, lado izquierdo, con su respectivo anclaje.
Imagen n.º 45	Imagen n.º 46

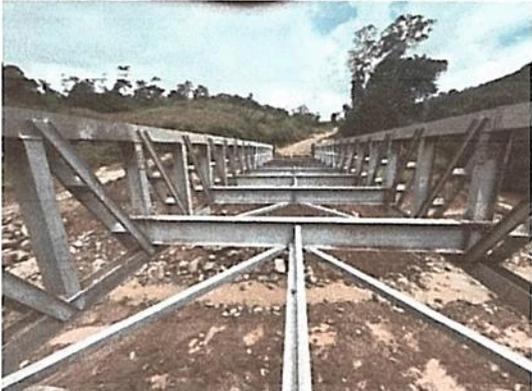
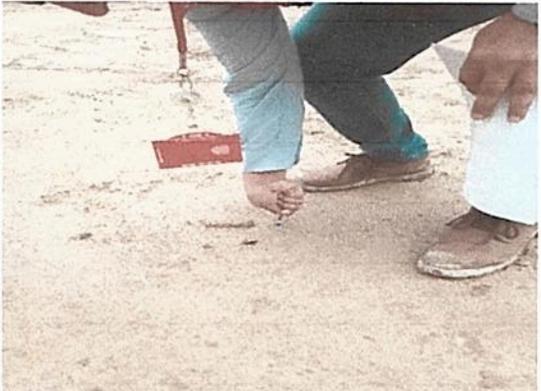
Se evidenció la estructura metálica tipo Berd del puente Chontal.	Se evidencio fácil hundimiento en área de relleno del puente. Debiendo mejorarse la compactación.
Imagen n.º 47	Imagen n.º 48

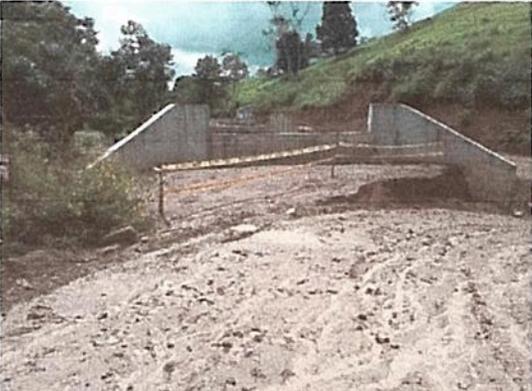
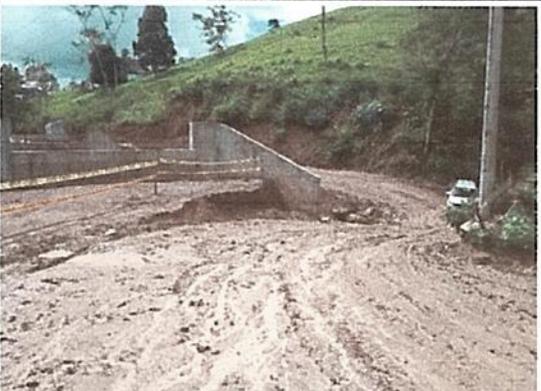
Se evidencia haberse ejecutado trabajos de estribos, rellenos en el puente Limón (progresiva km 06+656.50).	Se evidencia la creación del desvío a fin de garantizar el libre tránsito vehicular y peatonal.
