INFORME DE HITO DE CONTROL
N° 1514-2024-CG/GRSM-SCC

**OBRA: “MEJORAMIENTO DEL CAMINO VECINAL SANTA
ROSA, SANTA FE, LIMÓN, LA PRIMAVERA, NUEVO
CHANCHAMAYO, LA DIVISORIA, EL PONAL DEL VALLE
DEL BOMBONAJILLO, DISTRITO DE BAJO BIAVO -
BELLAVISTA - SAN MARTÍN”, CUI N° 2342702**

**HITO DE CONTROL N° 5 – EJECUCIÓN DE OBRA Y REVISIÓN DE LA
VALORIZACIÓN DEL MES DE DICIEMBRE DE 2023**

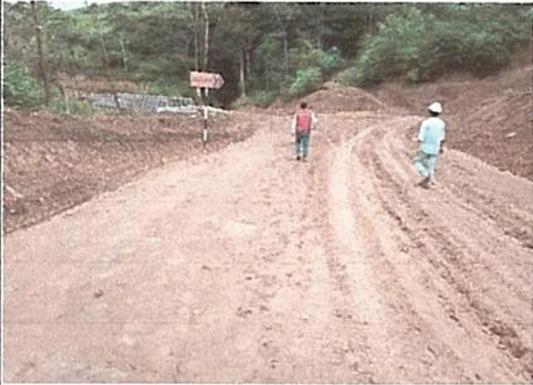
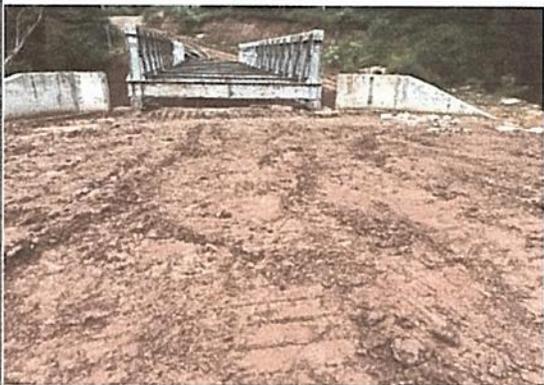
Imagen n.º 49	Imagen n.º 50

Se puede evidenciar la señalización de los 100 m antes de llegar al Puente Tiwinsa.	Se puede observar el área de relleno de los estribos del puente, las mismas que se constataron tener material suelto.
Imagen n.º 51	Imagen n.º 52

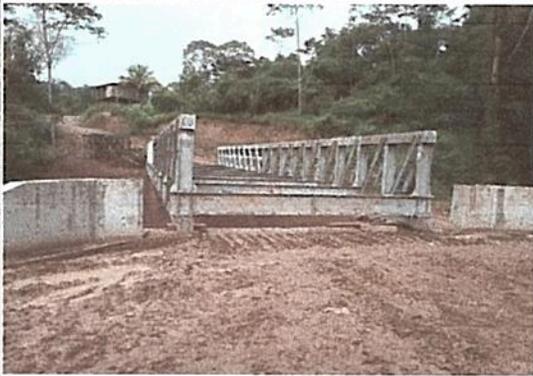
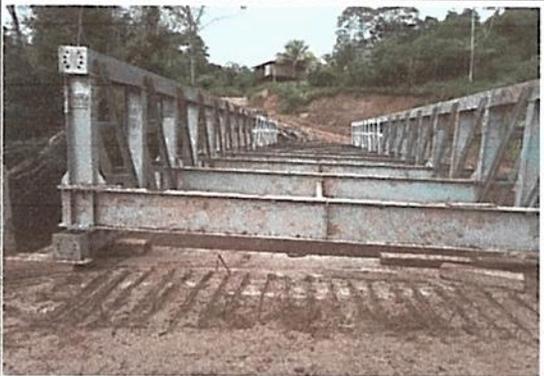
Se evidencia haberse ejecutado trabajos de estribos, rellenos y el montaje de la estructura metálica modular del puente Tiwinsa (progresiva km 07+505.00).	Se evidenció la estructura metálica tipo Berd del puente Tiwinsa.
Imagen n.º 53	Imagen n.º 54

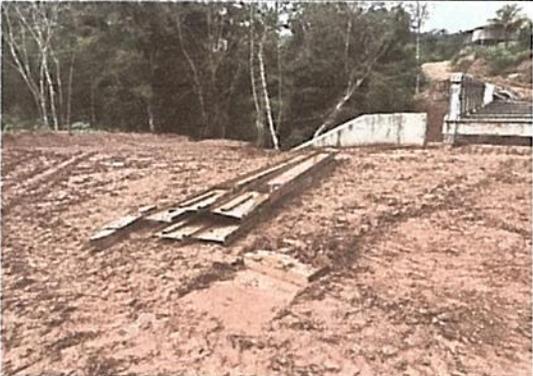
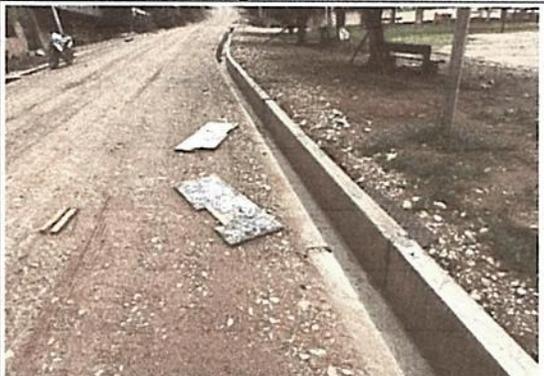
Materiales metálicos de la superestructura del puente, con presencia de barro, se encuentran a la intemperie.	Durante el recorrido del tramo en ejecución, se evidenciaron restos de materiales.

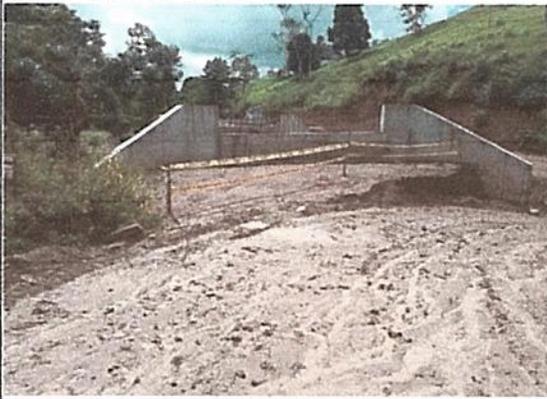
Imagen n.º 55	Imagen n.º 56

Se evidencia señalización con malla y cinta de seguridad en los Puentes.	Se evidencia señalización cinta de seguridad en los Puentes.
