**INFORME DE HITO DE CONTROL**  
**N° 2615-2024-CG/GRSM-SCC**

**EJECUCIÓN DEL PROYECTO DE INVERSIÓN:**  
**"MEJORAMIENTO DE LA INFRAESTRUCTURA VIAL**  
**URBANA DE LA AV. CERRO ESCALERA C.01 – C.04; AV.**  
**AHUASHIYACU C.05 – C.12; JR. LA CAMPIÑA C.01; JR.**  
**FLORESTA C.01 – C.02; JR. SILVESTRE C.01 – C.02; JR.**  
**NATURALEZA C.01; EN LA LOCALIDAD DE LA BANDA DEL**  
**DISTRITO DE LA BANDA DE SHILCAYO – PROVINCIA DE**  
**SAN MARTÍN – DEPARTAMENTO DE SAN MARTÍN”, CON**  
**CÓDIGO ÚNICO DE INVERSIÓN: 2455330.**

**HITO DE CONTROL N° 2 - EJECUCIÓN CONTRACTUAL Y LA REVISIÓN DE**  
**LA VALORIZACIÓN N°03 DEL MES DE ENERO DE 2024.**

**PERÍODO DE EVALUACIÓN DEL HITO DE CONTROL:**  
**DEL 08 AL 21 DE FEBRERO DE 2024**

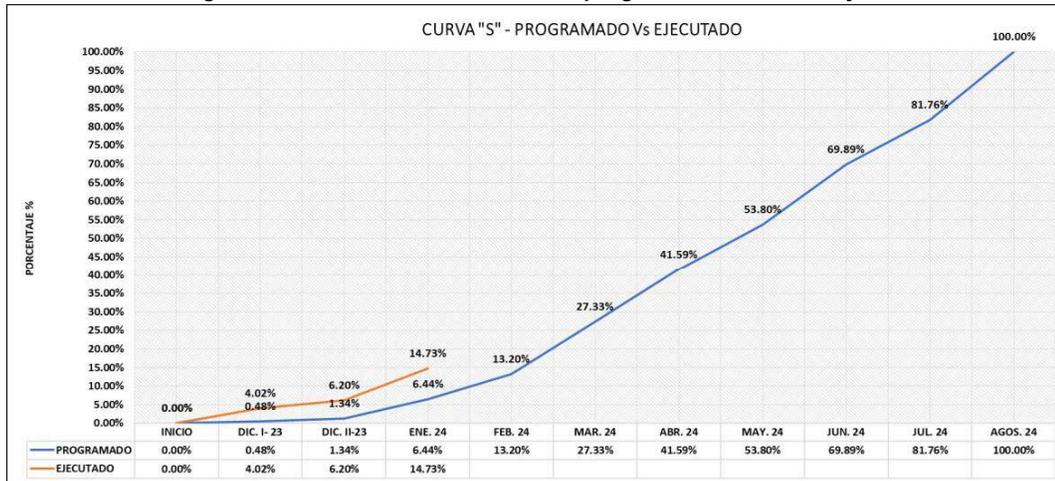
**Imagen n.º01: Gráfico de avance físico programado vs avance ejecutado**

La valorización de Obra n.º 03 del mes de enero de 2024, cuenta con aprobación del supervisor. El avance acumulado hasta enero de 2024 ejecutado es 14,73%, el avance acumulado programado hasta diciembre de 2023 es 6,44% encontrándose la obra adelantada en su ejecución en un 228,73%.

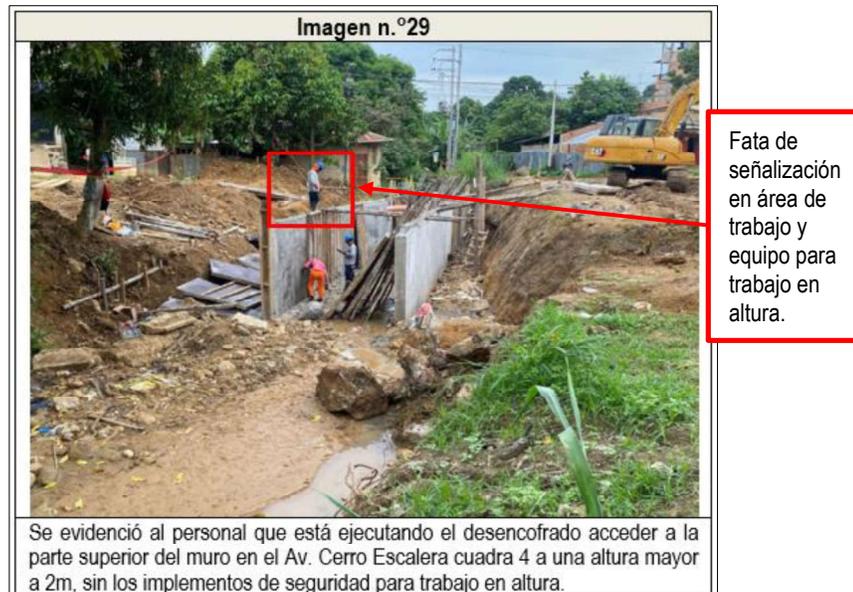
**Imagen n.°07**

En el ACTA DE INSPECCIÓN FÍSICA DE OBRA, suscrita el 15/02/2024, la comisión de control evidenció al personal obrero sobre una altura mayor a 2m sin los equipos de protección colectivo (sin acceso mediante escalera) y la falta de señalización de uso obligatorio de arnés para trabajo en altura, a continuación, se muestra la imagen:

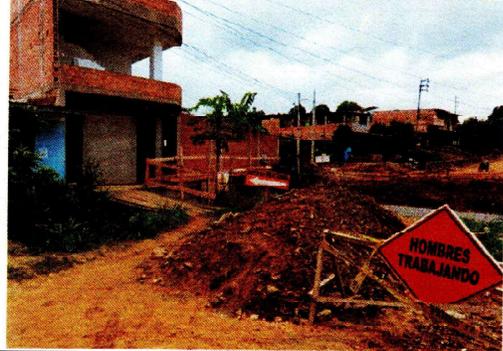
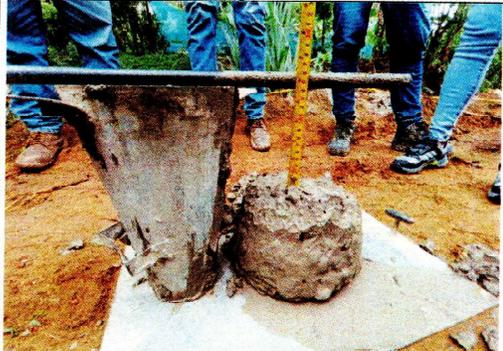
<p>Se evidenció señalización y acceso de desvío por las excavaciones de los trabajos en ejecución en la Av. Ahuashiyacu cuadra 1.</p>	<p>Se evidenció el ensayo que permite medir la consistencia del concreto fresco, mediante el cono de Abrams obteniendo un resultado de 6" en el Jr. Silvestre cuadra 1.</p>
<b>Imagen n.º3</b>

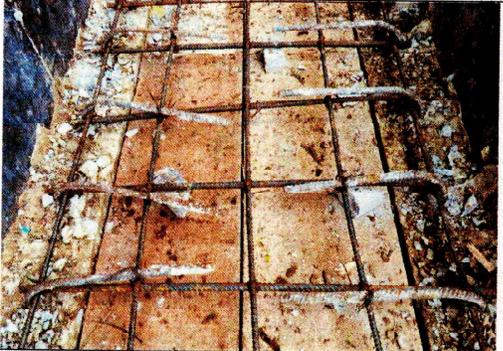
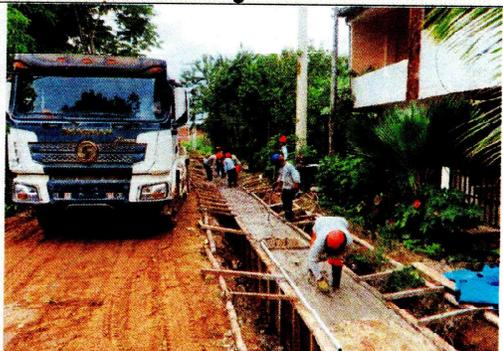
<p>Se evidenció impureza proveniente de las rebabas del concreto de los muros de cuneta en el Jr. Silvestre cuadra 1.</p>	<p>Se evidenció la ejecución del concreto <math>f'c=210 \text{ kg/cm}^2</math> en cuneta en el Jr. Silvestre cuadra 1.</p>
<b>Imagen n.º5</b>

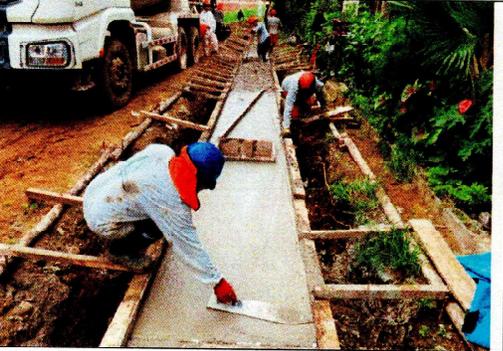
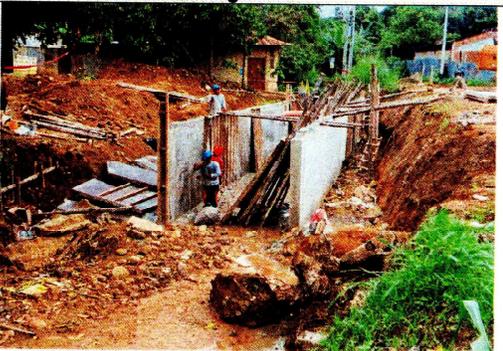
<p>Se evidenció la ejecución del concreto <math>f'c=210 \text{ kg/cm}^2</math> en cuneta en el Jr. Silvestre cuadra 1.</p>	<p>Se evidenció la ejecución de la partida de desencofrado de muro de la cuneta tipo 1 en la Av. Cerro Escalera cuadra 4.</p>

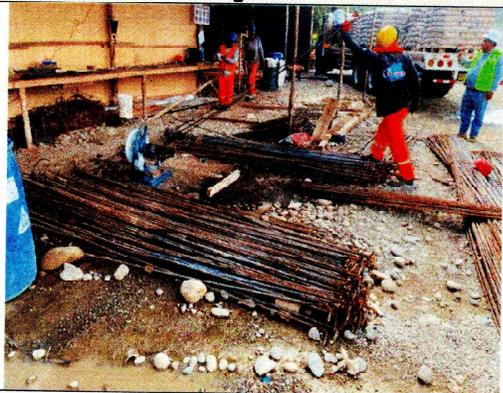
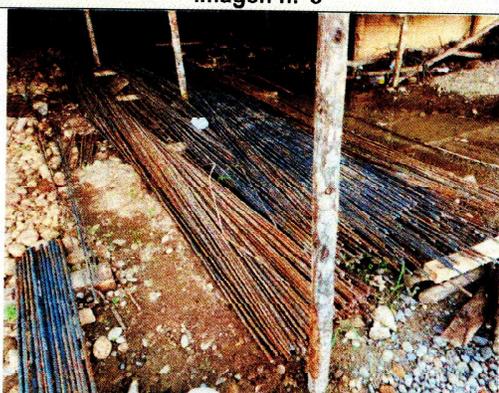
<b>Imagen n.º7</b>	<b>Imagen n.º8</b>

Se evidenció habilitación de acero para la cuneta tipo 1 en el almacén ubicado a 2.4 km de la obra, dentro de una propiedad que funciona como chancadora y acopio de agregado.	Se evidenció el acopio del acero corrugado en el almacén ubicado a 2.4 km de la obra, dentro de una propiedad que funciona como chancadora y acopio de agregado.
<b>Imagen n.º9</b>	<b>Imagen n.º10</b>

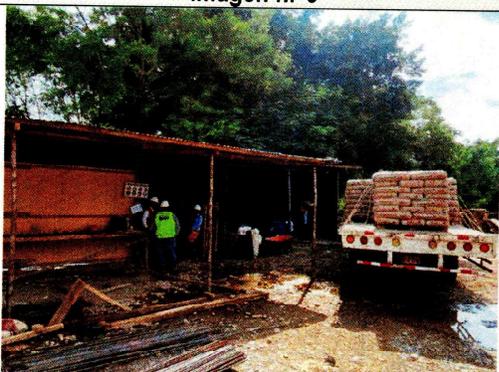
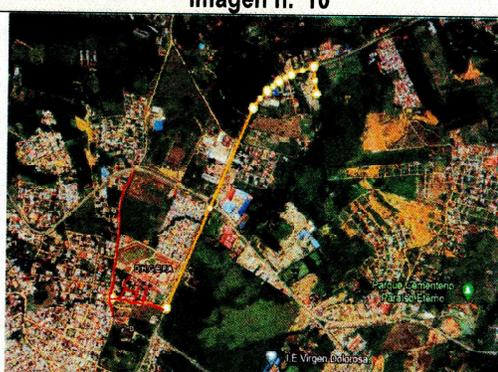
Se evidenció el descarguio del cemento extraforte en el almacén ubicado a 2.4 km de la obra.	En la imagen se muestra la ubicación del almacén que se encuentra 2.4 km (línea amarilla la ruta) y la línea roja son los tramos del proyecto.
<b>Imagen n.º11</b>	<b>Imagen n.º12</b>

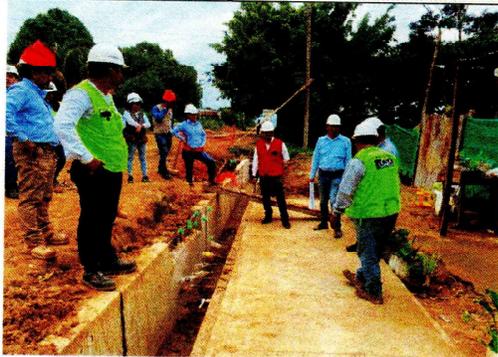
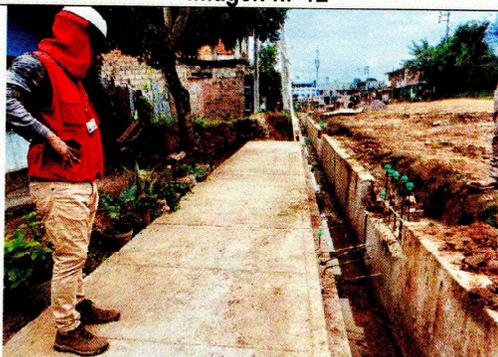
Se evidenció en la Av. Ahuashiyacu cuadra 06 lado derecho entre las progresivas Km 0+090 al Km 0+220, un desnivel mayor a 60cm entre plataforma y vereda.	Se evidenció en la Av. Ahuashiyacu cuadra 06 lado derecho entre las progresivas Km 0+090 al Km 0+220, un desnivel mayor a 60cm entre plataforma y vereda.

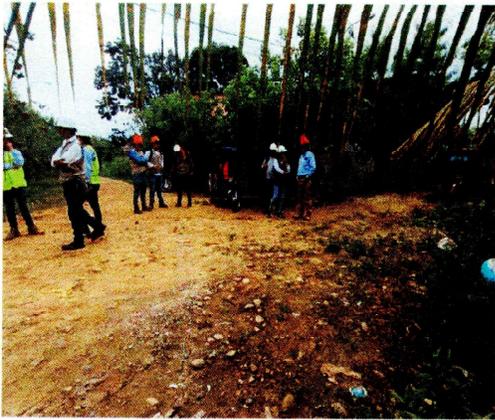
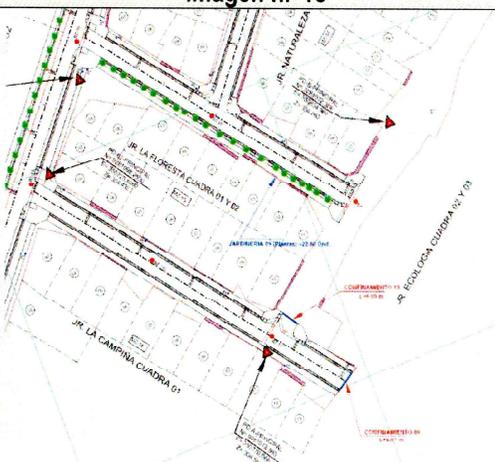
<p>Se evidenció que el proyecto no consideró la continuidad del drenaje pluvial proveniente del Jr. La Campiña cuadra 01 y del Jr. Ecología cuadra 03.</p>	<p>Entre la intersección Jr. La Campiña cuadra 01 y Jr. Ecología cuadra 03 el drenaje pluvial sentido a terreno tercero que tiene cerco perímetro, evitando la continuidad del drenaje pluvia.</p>
<b>Imagen n.º19</b>

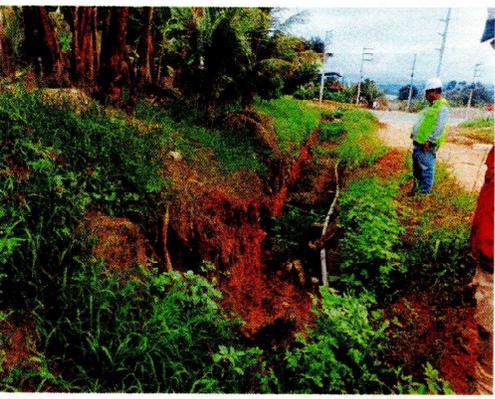
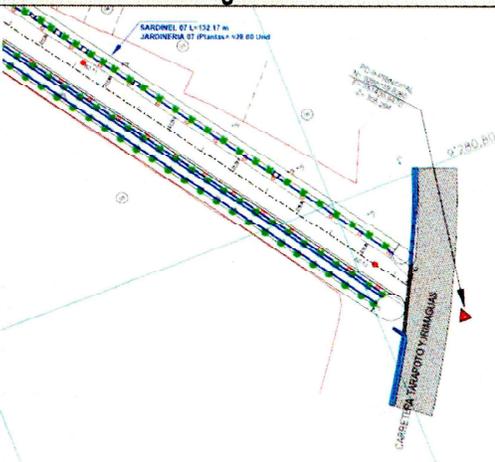
<p>Se evidenció en la Av. Ahuashiyacu cuadra 12 lado izquierdo interferencia de tubería matriz de agua potable de 90mm y conexiones domiciliarias de agua potable y alcantarillado con obras de drenaje pluvial proyectados, obligando la paralización de los trabajos en este frente.</p>	<p>El empalme del drenaje pluvial de la Av. Ahuashiyacu cuadra 12 con la carretera Tarapoto – Yurimaguas, existe una interferencia para la descarga de aguas pluviales y trabajos proyectados concernientes a las partidas como veredas, martillos, carpeta asfáltica, ciclovía, cunetas, las mismas que no se podrán ejecutar, ya que se encuentra dentro de la Concesión de IRSSA NORTE, que tiene un área de conservación de 25m del eje de vía, el proyecto carece de autorización correspondiente de acuerdo a la Ley.</p>

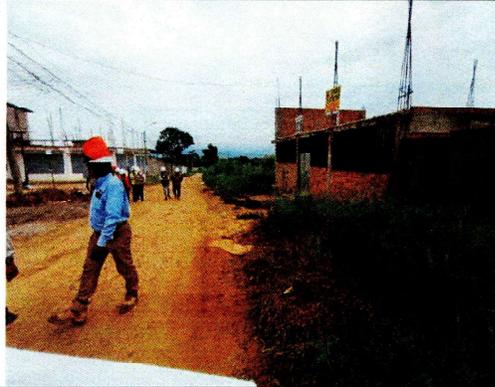
**Imagen n.º21**

Se evidenció interferencia del alineamiento de la Av. Cerro Escalera cuadra 2 con construcción de una edificación de material noble en lado izquierdo, superponiendo con la vereda y la jardinería del proyecto.

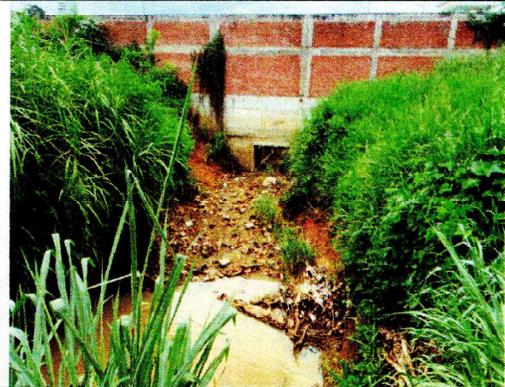
**Imagen n.º22**

Se evidenció en el Jr. Silvestre cuadra 1, presenta erosión que produce las aguas pluviales que discurren por la zanja natural paralelo a la plataforma, evidenciando inestabilidad en el talud.

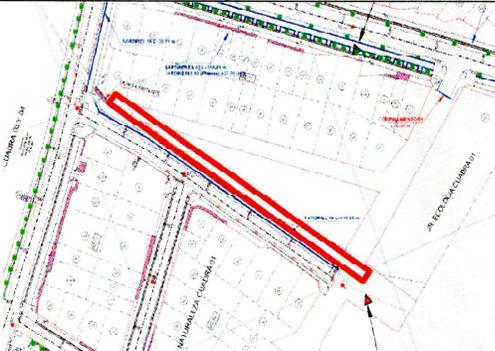
**Imagen n.º23**

En el Jr. Silvestre cuadra 1 en el Km 0+000 al Km 0+121.34, en el proyecto no consideró confinamiento de la plataforma y encausamiento del drenaje pluvial.

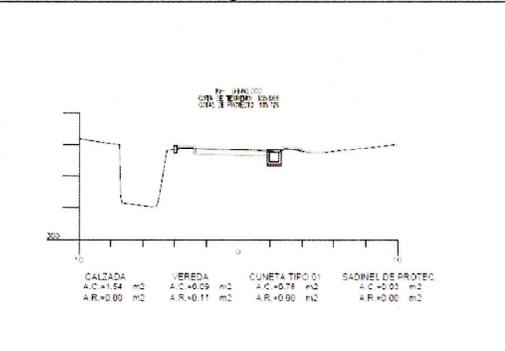
**Imagen n.º24**

En el plano de lámina ST-04 secciones transversales, del Jr. Silvestre se observa que el proyecto no consideró estructura que confina la plataforma y el encausamiento del drenaje pluvial.

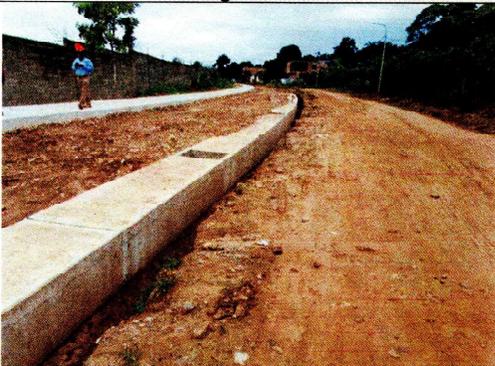
**Imagen n.º25**

Se evidenció la estructura de canaleta techa en la Av. Ahuashiyacu desde la cuadra 9 a la cuadra 12 ejecutada, pero carece de ingreso de las aguas pluviales proveniente de la calzada de pavimento.

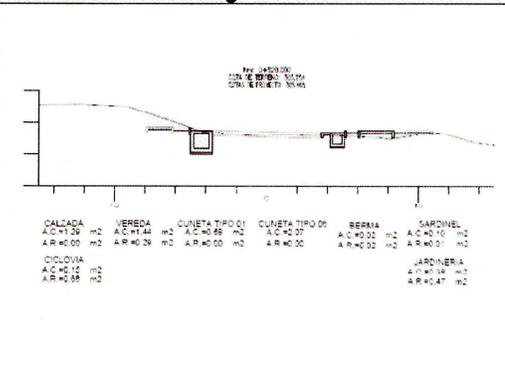
**Imagen n.º26**

En las secciones transversales de la Av. Ahuashiyacu desde la cuadra 9 a la cuadra 12 se observa que no se consideró ingreso del drenaje pluvial proveniente de las calzadas del pavimento asfáltico.

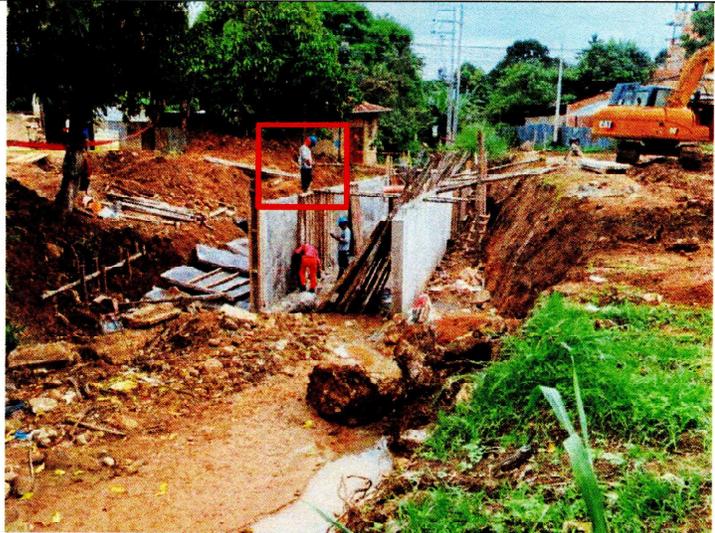
Imagen n.º29

<p>Se evidenció al personal que está ejecutando el desencofrado acceder a la parte superior del muro en el Av. Cerro Escalera cuadra 4 a una altura mayor a 2m, sin los implementos de seguridad para trabajo en altura.</p>
