### INFORME DE HITO DE CONTROL N° 19139-2024-CG/GRSM-SCC

“MEJORAMIENTO, AMPLIACIÓN DEL SERVICIO DE AGUA  
POTABLE Y SANEAMIENTO DE LAS LOCALIDADES DE  
TOCACHE VIEJO, PUCAYACU Y LAS PALMERAS, DISTRITO  
DE TOCACHE, PROVINCIA DE TOCACHE - SAN MARTIN”  
CON CUI N° 2289221

HITO DE CONTROL N° 9 – EJECUCIÓN CONTRACTUAL Y REVISIÓN DE LA  
VALORIZACIÓN AL MES DE JUNIO DE 2024

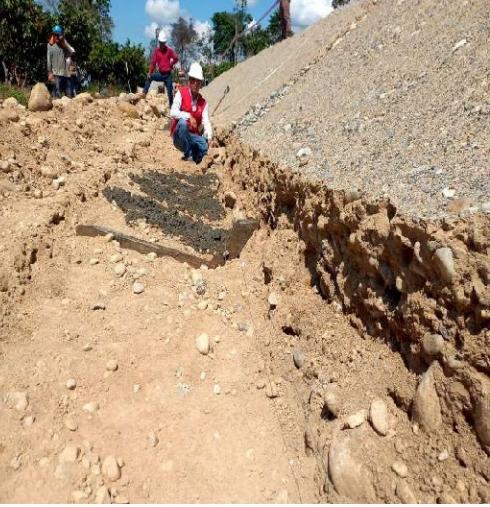
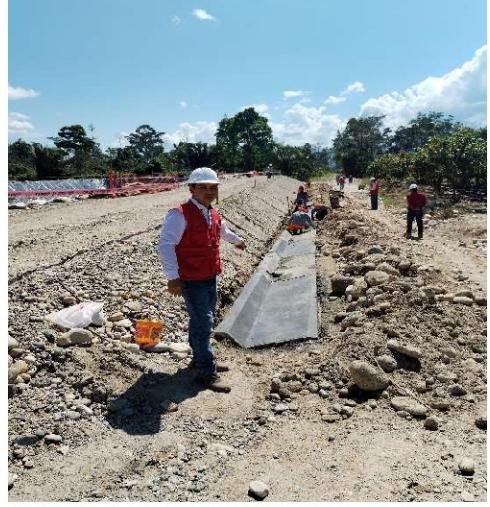
FOTOGRAFÍA N° 1	FOTOGRAFÍA N° 2

En la vista se aprecia la falta de alineamiento entre el talud de las lagunas de estabilización y las cunetas que se vienen ejecutando en la Planta de Tratamiento de Aguas Residuales.	En la vista se aprecia el vaciado de concreto en cunetas en las lagunas de estabilización de la Planta de Tratamiento de agua Residuales.

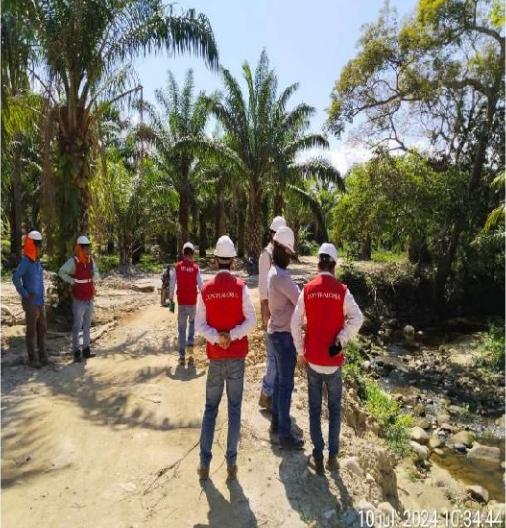
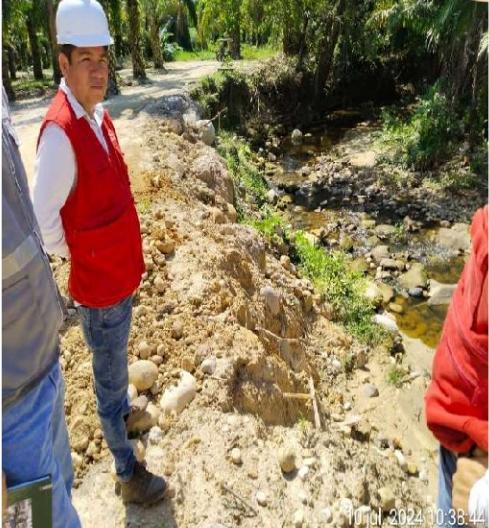
FOTOGRAFÍA N° 5	FOTOGRAFÍA N° 6

En la vista se aprecia a la comisión que está inspeccionando donde se ha construido buzones cerca a la quebrada Pucayacu.

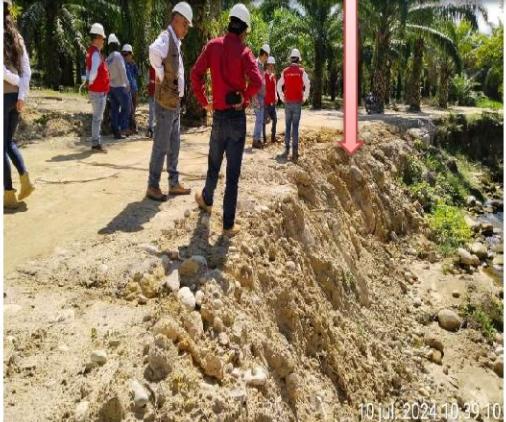
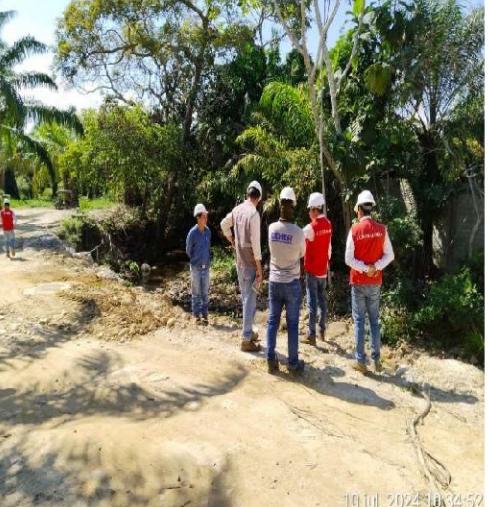
FOTOGRAFÍA N° 7	FOTOGRAFÍA N° 8

En la vista se aprecia a la comisión que está realizando la visita a la obra, donde indicaron que ante posibles crecidas de la quebrada Pucayacu, produzcan erosiones y poner en riesgo a los buzones y los tramos de tubería de PVC comprendidas entre estos, construidos en el sector las palmeras.

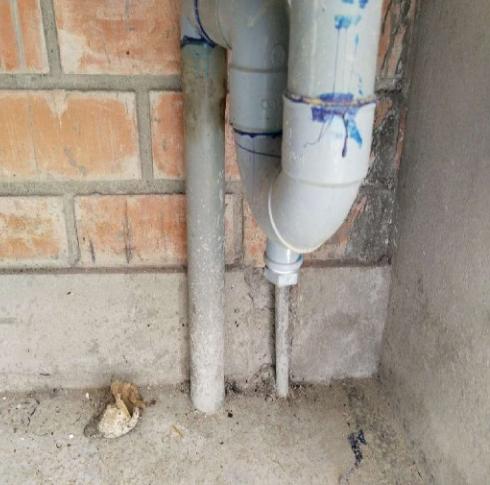
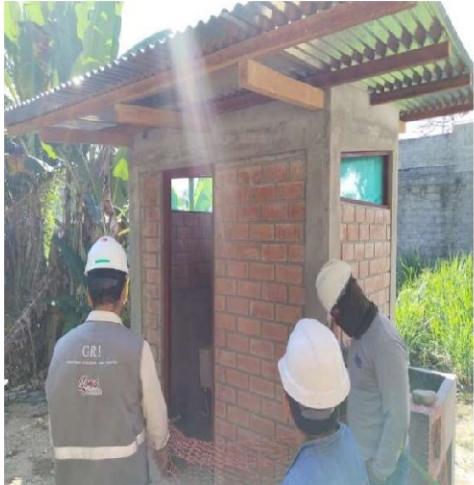
FOTOGRAFÍA N° 9	FOTOGRAFÍA N° 10

Lo descrito anteriormente advierte que la tubería de agua expuesta puede sufrir daños como roturas de esta, y una tubería rota genera fuga de agua potable, producen desperdicio de agua, reducen la eficiencia y generan una pérdida económica a los órganos de operación del sistema de distribución de este líquido.

<p>10 jul. 2024 09:25:00</p>
<p>En la vista se aprecia los accesorios de sistema de agua y desagüe de la Unidad Básica de Saneamiento (UBS). N° 53, se encuentra fuera del muro</p>	<p>En la vista se aprecia a la comisión verificando la Unidad Básica de saneamiento (UBS) N° 53.</p>

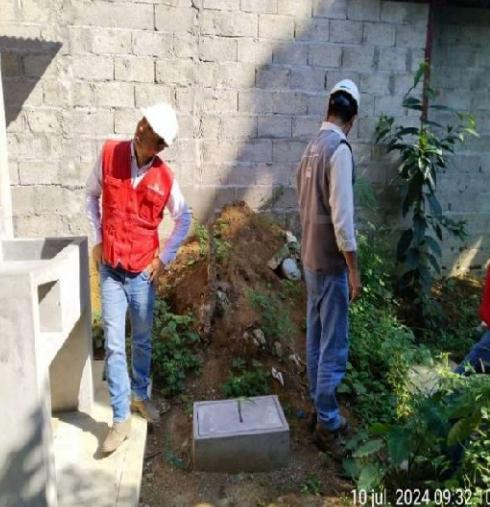
<p>10 jul. 2024 09:32:10</p> <p>En la vista se aprecia que en la Unidad Básica de Saneamiento (UBS). N° 51 falta eliminar material inorgánico que se encuentra acumulado y nivelación en la caja de registro</p>

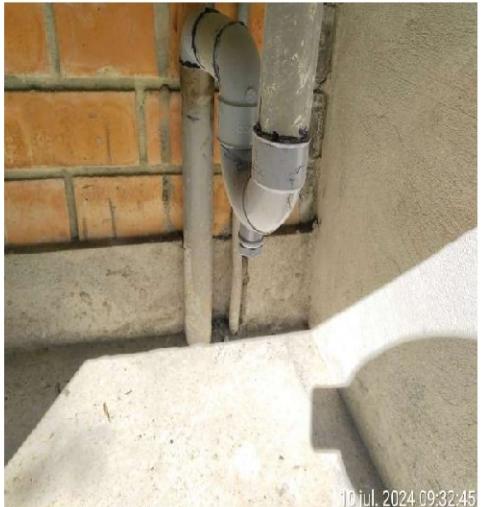
<p>10 jul. 2024 09:32:45</p> <p>En la vista se aprecia los accesorios de sistema de agua y desagüe, no se encuentran dentro del muro de la Unidad Básica de Saneamiento (UBS). N° 51</p>

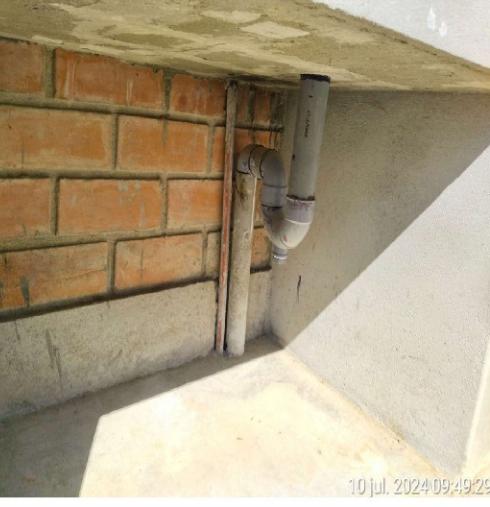
<p>10 jul. 2024 09:49:29</p> <p>En la vista se aprecia que el accesorio de sistema de agua y desagüe no se encuentran del muro de la Unidad Básica de Saneamiento (UBS). N° 50</p>

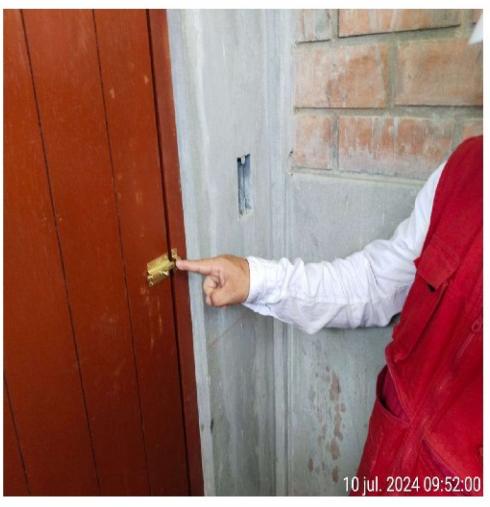
<p>10 jul. 2024 09:52:00</p> <p>En la vista se aprecia que el picaporte de la puerta del Unidad Básica de Saneamiento (UBS), se encuentra desnivelado.</p>

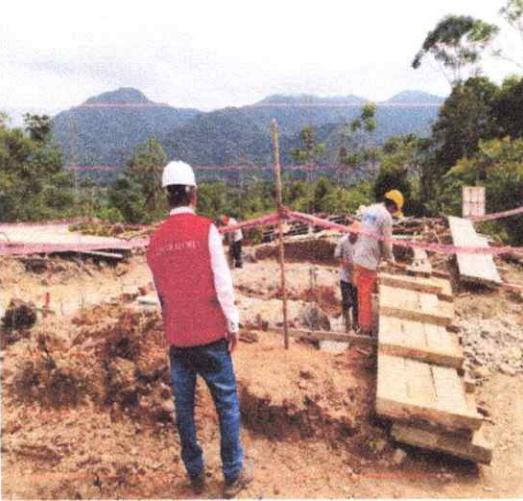
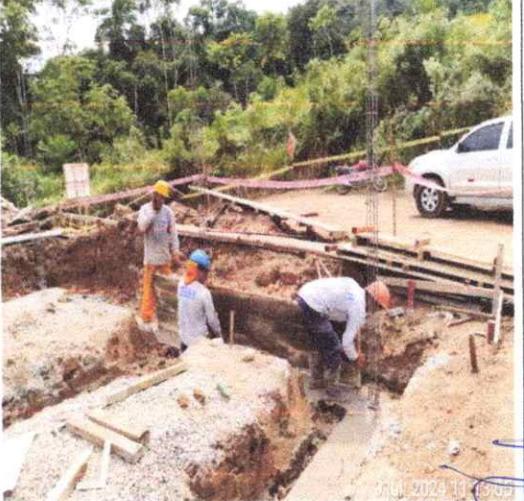
FOTOGRAFÍA N° 3	FOTOGRAFÍA N° 4

En la vista se aprecia al personal de la comisión de control de la CGR, verificando los trabajos de encofrado de sobrecimiento en la caseta de almacén que viene realizando personal de la contratista.

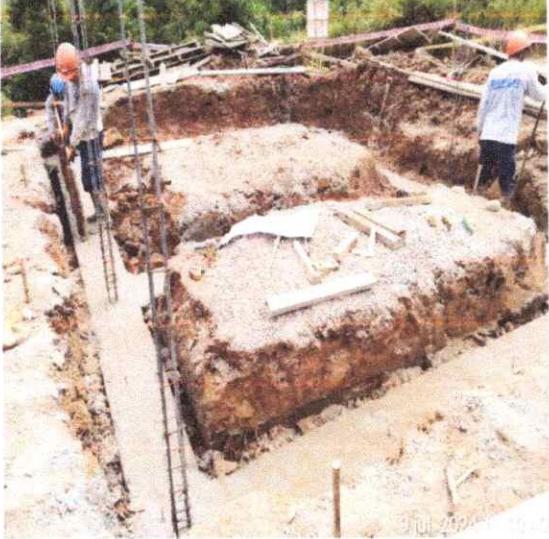
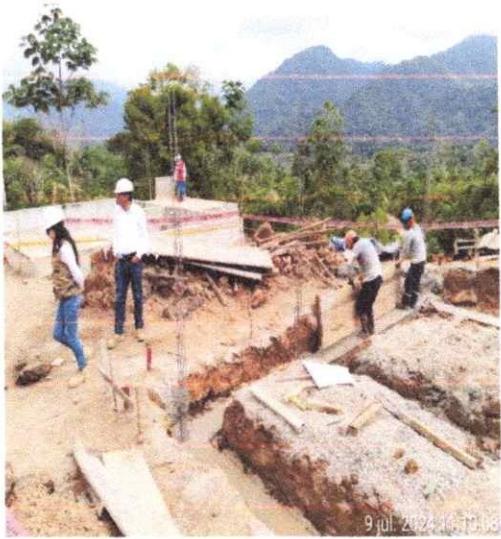
FOTOGRAFÍA N° 5	FOTOGRAFÍA N° 6

. En la vista se aprecia a la supervisión de obra verificando los trabajos de excavación manual que se han ejecutado en la caseta de almacén de la Planta de Tratamiento de Agua Potable.

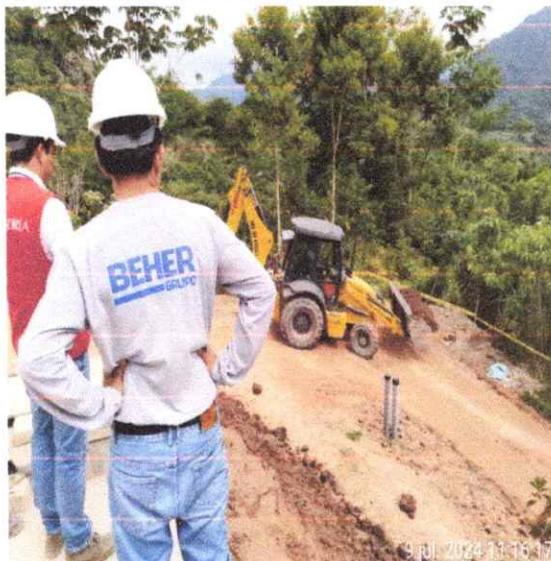
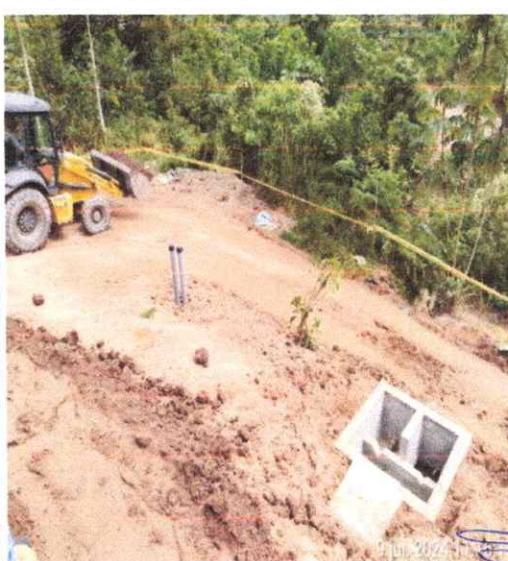
FOTOGRAFÍA N° 7	FOTOGRAFÍA N° 8

En la vista se aprecia al residente de obra y la comisión de control de la CGR, verificando los trabajos de relleno y refine en los costados de la estructura del Filtro Lento.

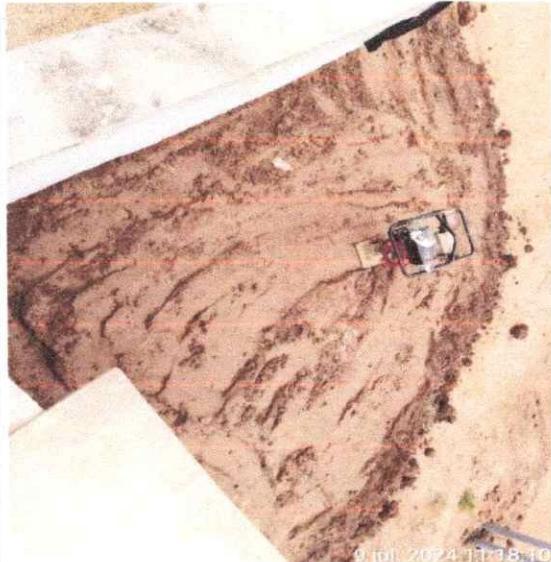
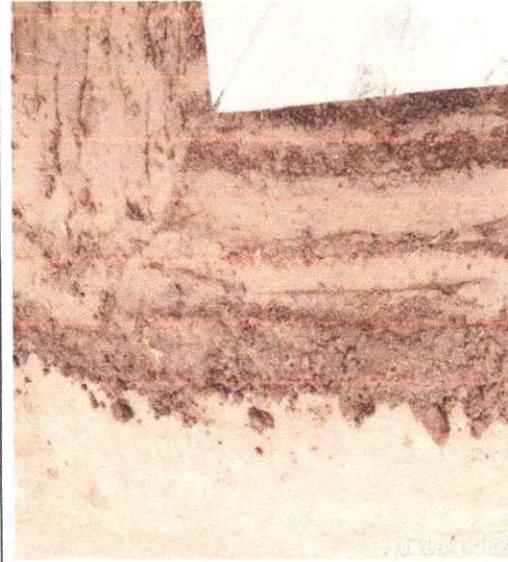
FOTOGRAFÍA N° 9	FOTOGRAFÍA N° 10

En la vista se aprecia la nivelación y compactación de material en los costados de la estructura del Filtro Lento de la Planta de Tratamiento de Agua Potable.

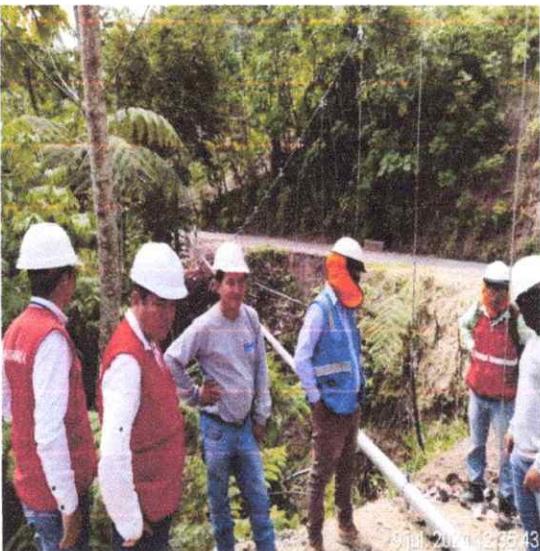
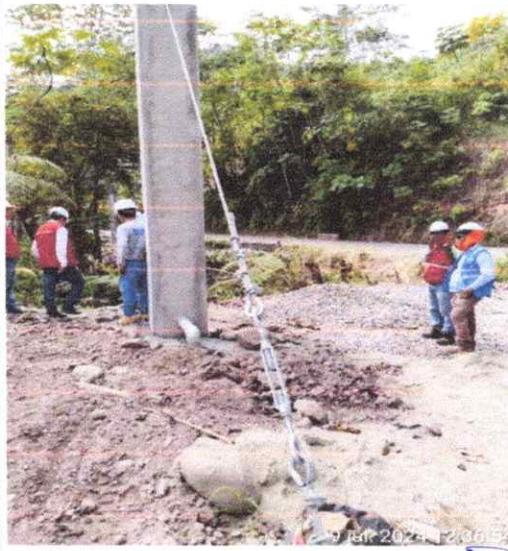
FOTOGRAFÍA N° 15	FOTOGRAFÍA N° 16

<p>En la vista se aprecia a la comisión de control de la CGR, juntamente con la supervisión, contratista y entidad verificando el trabajo ejecutado del pase aéreo de 40 ml. Instalado en la línea de conducción.</p>	<p>En la vista se aprecia que material de relleno se encuentra suelto por donde pasa la instalación del tubo de fierro galvanizado.</p>
FOTOGRAFÍA N° 17	FOTOGRAFÍA N° 18

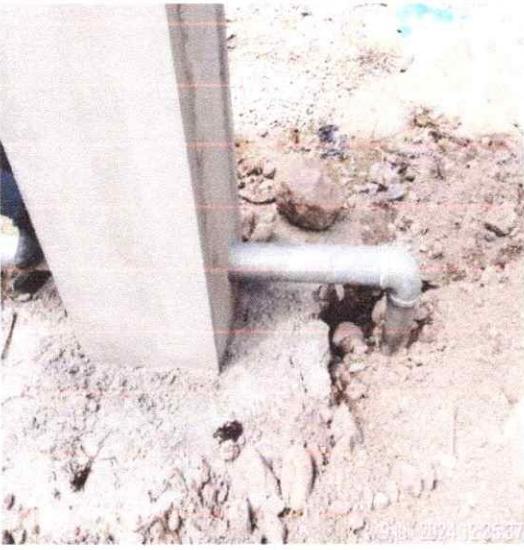
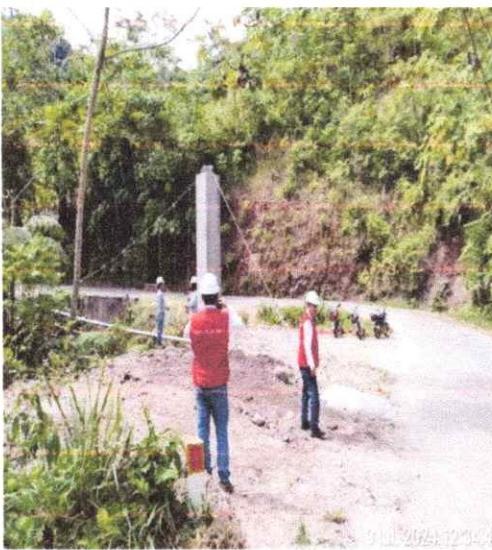
<p>En la vista se aprecia que falta rellenar con material propio donde se encuentra instalado la tubería de fierro galvanizado con la columna del pase aéreo de 40 ml instalado en la línea de conducción.</p>	<p>En la vista se aprecia el pase aéreo de 40 ml. Que se encuentra ejecutado en la linea de conducción.</p>

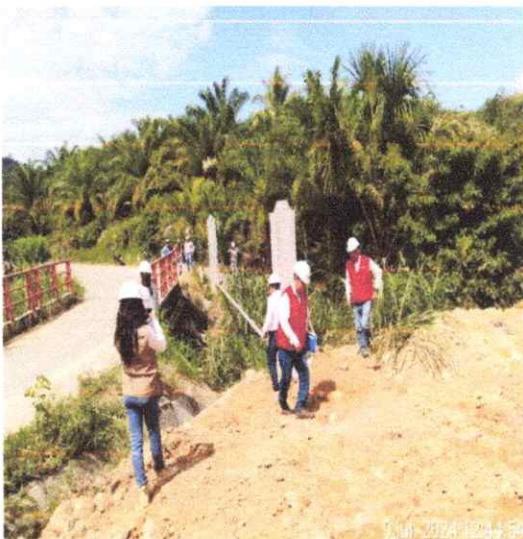
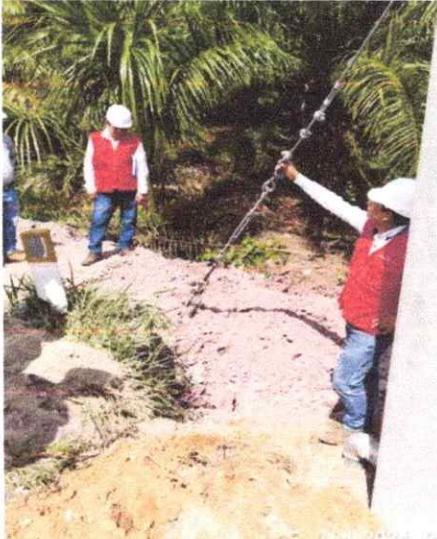
FOTOGRAFÍA N° 19	FOTOGRAFÍA N° 20

<p>DNT: 41567761</p> <p>En la vista se aprecia a la comisión verificando la ejecución del pase aéreo de 15 ml. Que se encuentra instalado en la línea de conducción.</p>	<p>CONSORCIO SUPERVISOR TOCACHE VJ</p> <p>Ing. Pepey Vasquez Mundaca Especialista en Calidad CIP: 165636</p> <p>En la vista se aprecia que la comisión de control de la CGR, esta observando que el dado donde se ancla el cable se encuentra relleno con material inorgánico.</p>
FOTOGRAFÍA N° 21	FOTOGRAFÍA N° 22

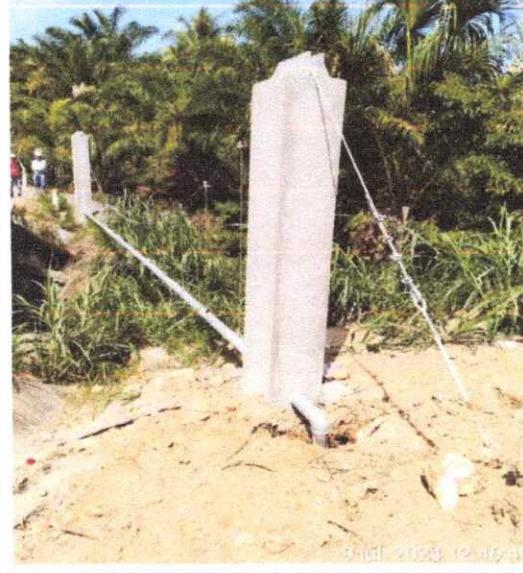
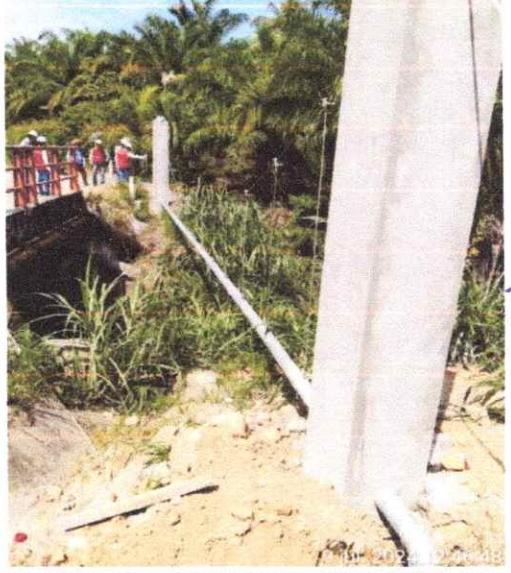
<p>REG. CIP: 217783</p> <p>Walter Sanchez Lozano INGENIERO CIVIL</p> <p>En la vista se aprecia que falta rellenar la tubería de fierro galvanizado instalada a la columna del pase aéreo de 15 ml.</p>	<p>CONSESORIO PBD</p> <p>WALTER SÁNCHEZ LOZOANO REG. CIP: 797211</p> <p>En la vista se aprecia la ejecución del pase aéreo de 15 ml. Instalado en la línea de conducción.</p>

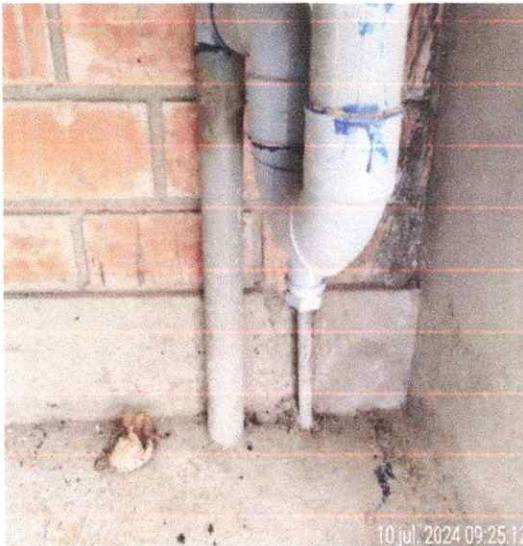
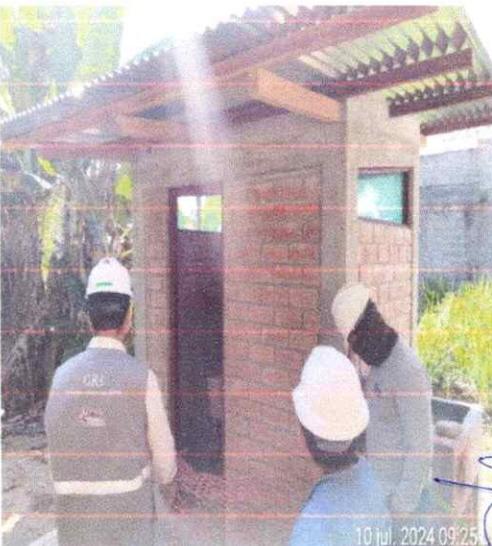
FOTOGRAFÍA N° 23	FOTOGRAFÍA N° 24

10 jul. 2024 09:25:12
En la vista se aprecia los accesorios de sistema de agua y desagüe de la Unidad Básica de Saneamiento (UBS). N° 53, se encuentra fuera del muro	En la vista se aprecia a la comisión verificando la Unidad Básica de saneamiento (UBS) N° 53.
FOTOGRAFÍA N° 25	FOTOGRAFÍA N° 26

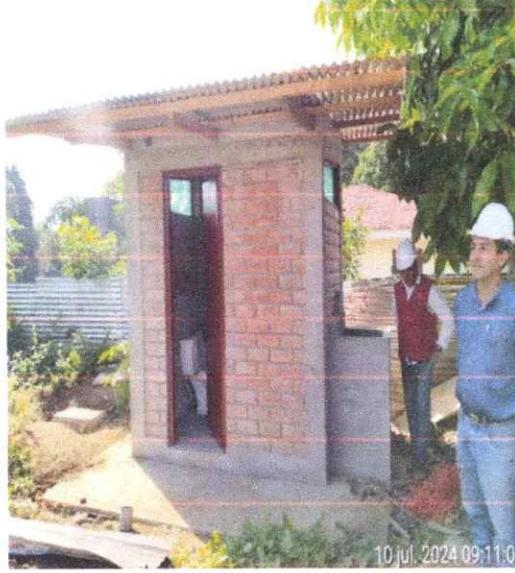
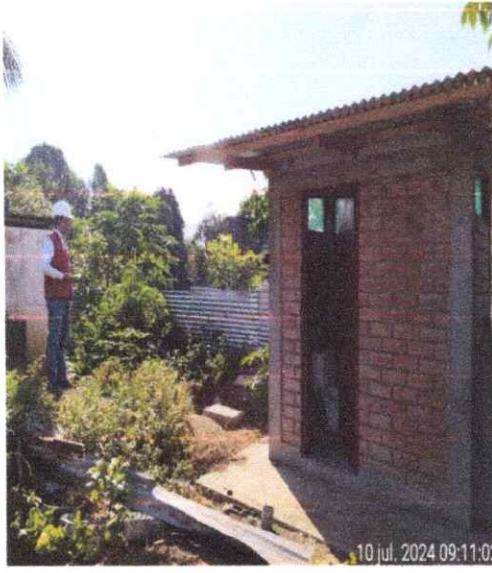
10 jul. 2024 09:11:02
En la vista se aprecia a la comisión constatando material inorgánico acumulado en la Unidad Básica de Saneamiento (UBS) N° 53

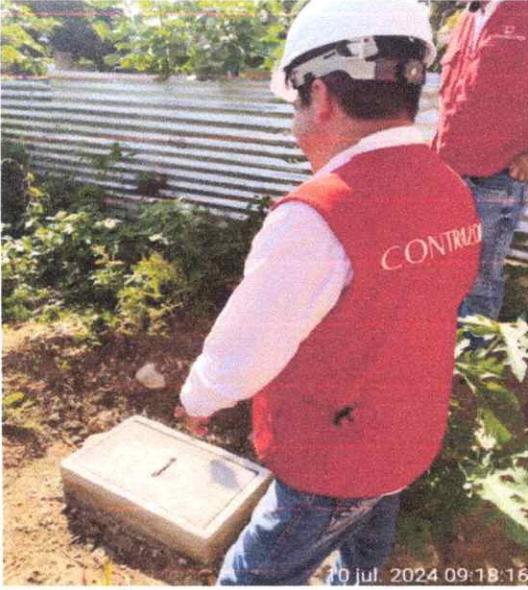
FOTOGRAFÍA N° 27	FOTOGRAFÍA N° 28

10 jul. 2024 09:12:37
<p>En la vista se aprecia que falta nivelación en la caja de registro de la Unidad Básica de Saneamiento (UBS). N° 53</p>	
FOTOGRAFÍA N° 29	FOTOGRAFÍA N° 30

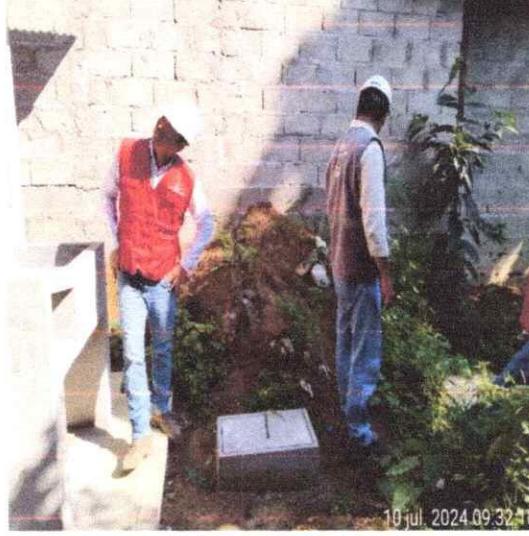
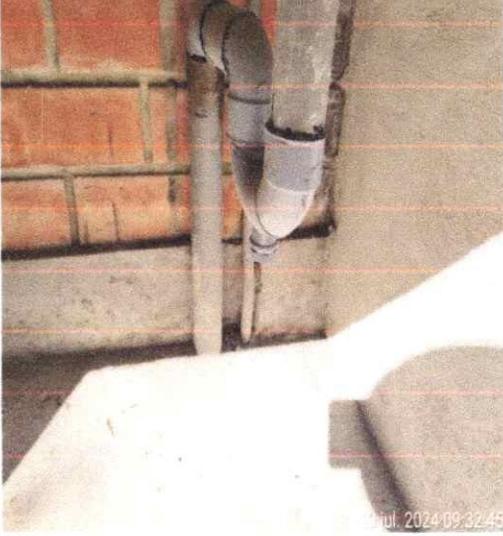
10 jul. 2024 09:32:45
<p>En la vista se aprecia que en la Unidad Básica de Saneamiento (UBS). N° 51 falta eliminar material inorgánico que se encuentra acumulado y nivelación en la caja de registro</p>	<p>En la vista se aprecia los accesorios de sistema de agua y desagüe, no se encuentran dentro del muro de la Unidad Básica de Saneamiento (UBS). N° 51</p>

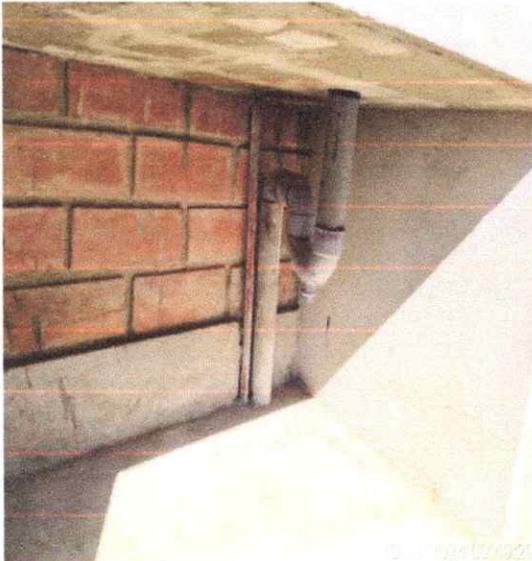
En la vista se aprecia que el accesorio de sistema de agua y desagüe no se encuentran del muro de la Unidad Básica de Saneamiento (UBS). N° 50

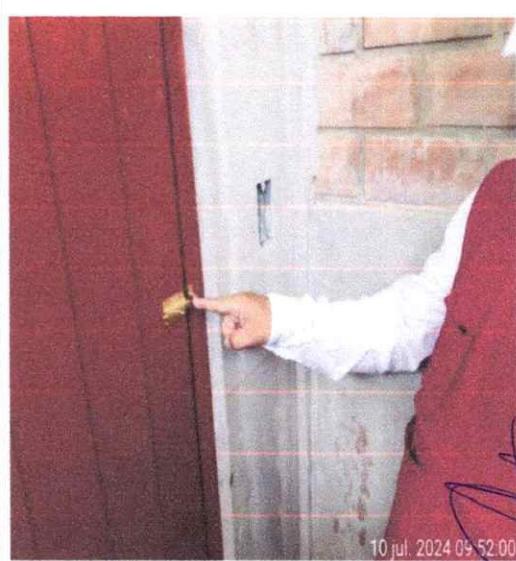
En la vista se aprecia que el picaporte de la puerta del Unidad Básica de Saneamiento (UBS), se encuentra desnivelado. <small>10 jul. 2024 09:52:00</small>

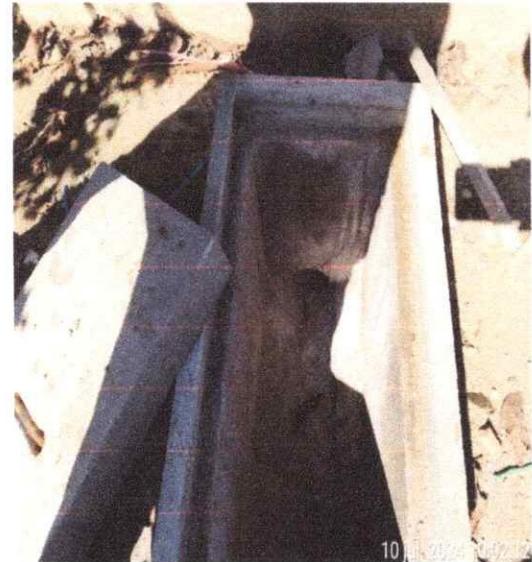
En la vista se aprecia que en la caja de registro de la Unidad Básica de Saneamiento (UBS). N° 48, falta realizar su media caña.

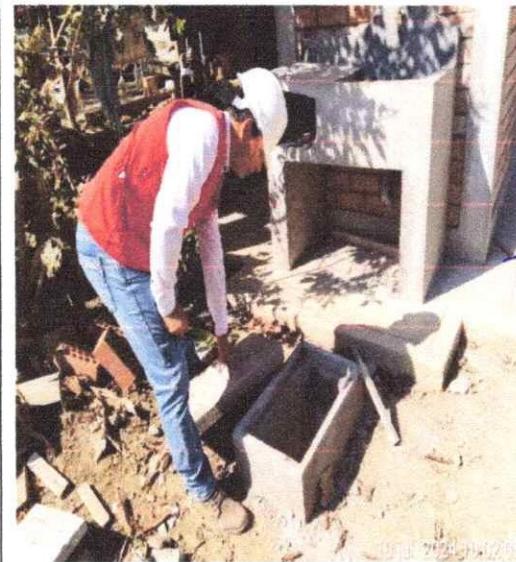
En la vista se aprecia que en la caja de registro de la Unidad Básica de Saneamiento (UBS). N° 47, falta realizar su media caña

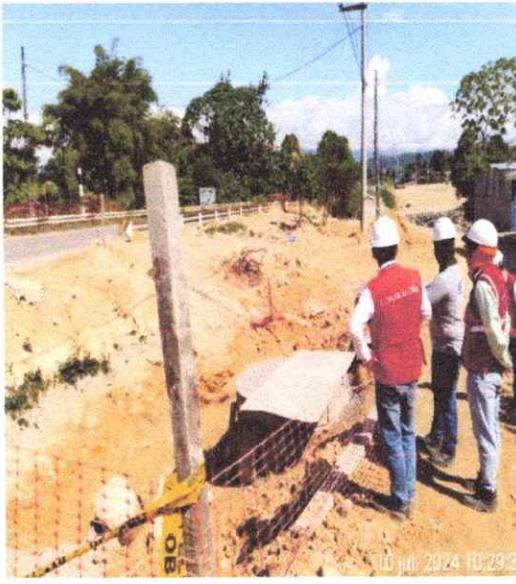
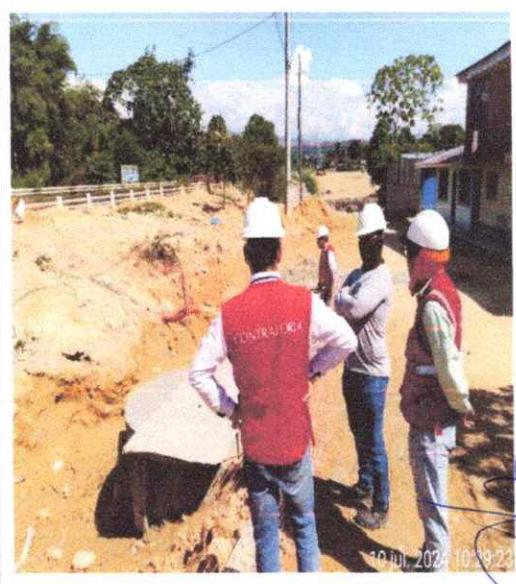
FOTOGRAFÍA N° 35	FOTOGRAFÍA N° 36

En la vista se aprecia que la comisión está verificando el BZ. N° 40 donde se ejecutará un adicional de perforaciones profundas y también se evidencia interferencias de postes de alumbrado público.

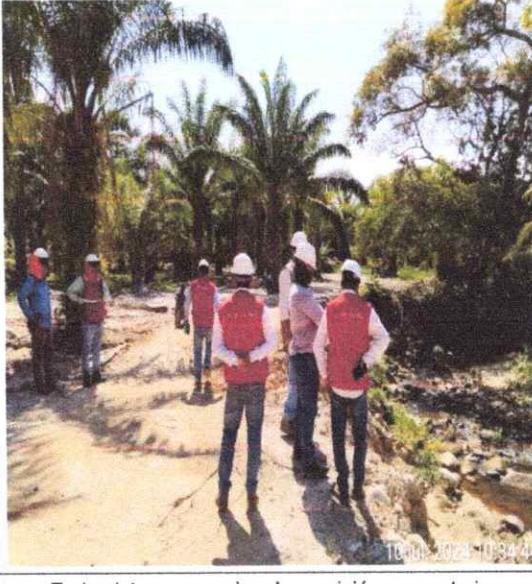
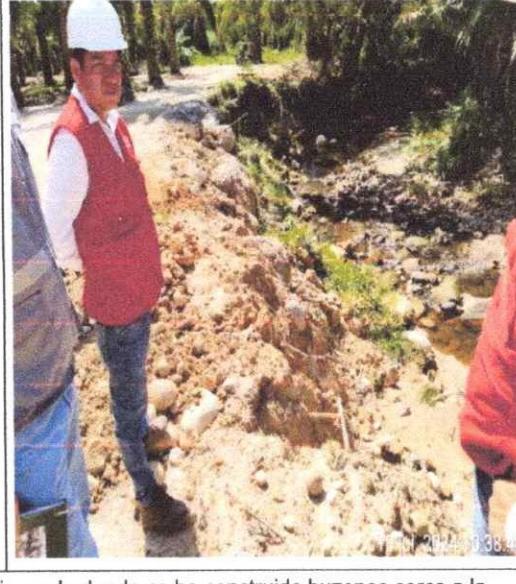
FOTOGRAFÍA N° 37	FOTOGRAFÍA N° 38

En la vista se aprecia a la comisión que esta inspeccionando donde se ha construido buzones cerca a la quebrada pucayacu.

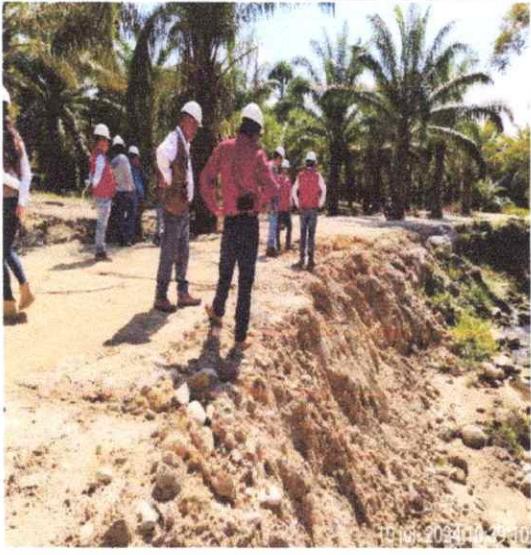
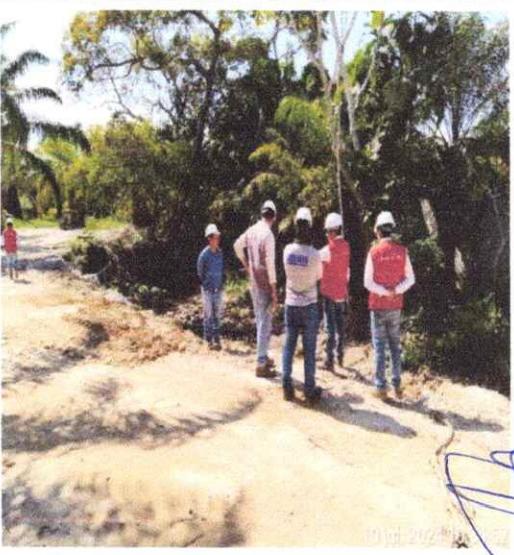
FOTOGRAFÍA N° 39	FOTOGRAFÍA N° 40

<p>En la vista se aprecia a la comisión que esta realizando la vista a la obra, donde indicaron que ante posibles crecidas de la quebrada pucayacu, produzcan erosiones y poner en riesgo a los buzones construidos en el sector las palmeras.</p>

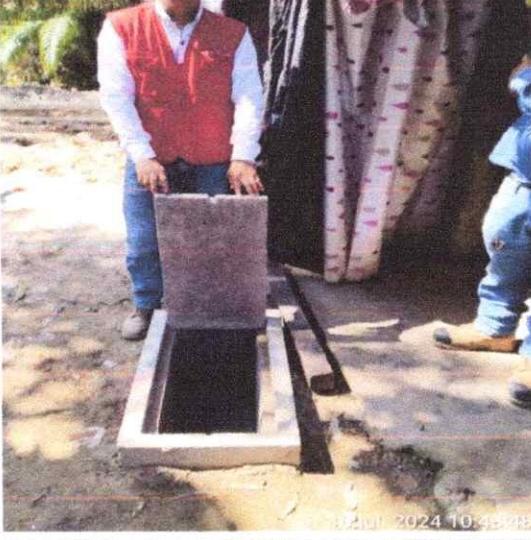
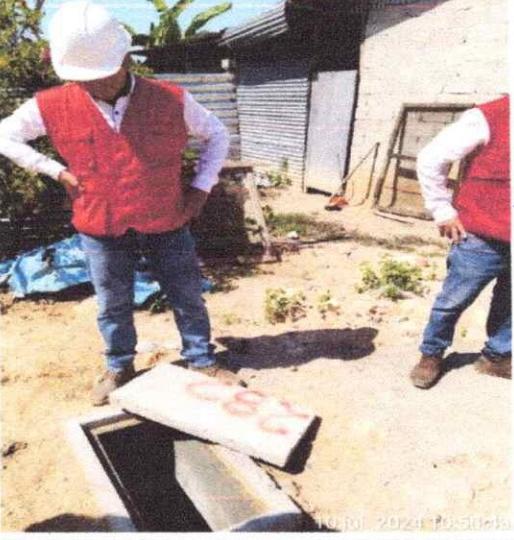
<p>En la vista se aprecia personal de la comisión verificando las conexiones domiciliarias de desagüe, donde se evidencia que las tapas están fabricadas con material pobre y falta ejecutar su media caña.</p>

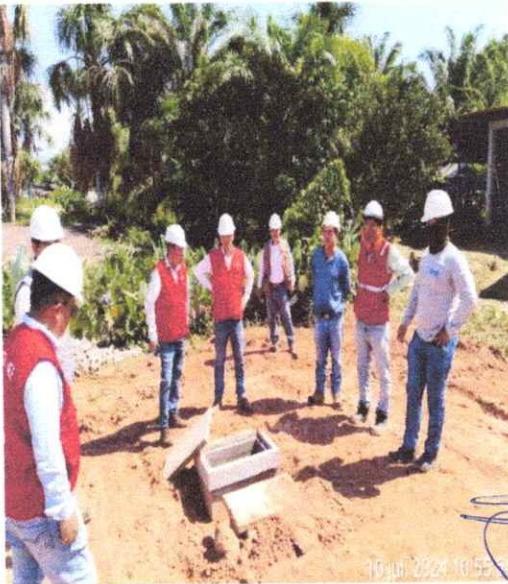
<small>10/10/2024 10:48:53</small>
<p>En la vista se aprecia a la entidad, supervisión, contratista y comisión de control de la CGR, verificando las conexiones domiciliarias de agua y desagüe.</p>

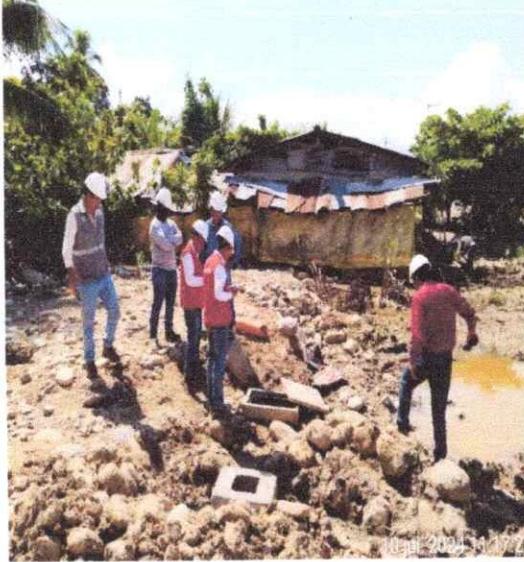
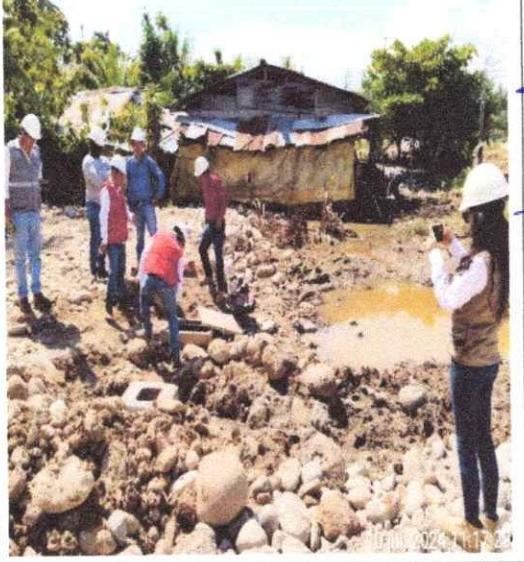
FOTOGRAFÍA N° 45	FOTOGRAFÍA N° 46

<small>03/11/2024 10:17:23</small>
<p>En la vista se aprecia a la comisión verificando las cajas de agua y desagüe de las conexiones domiciliarias.</p>

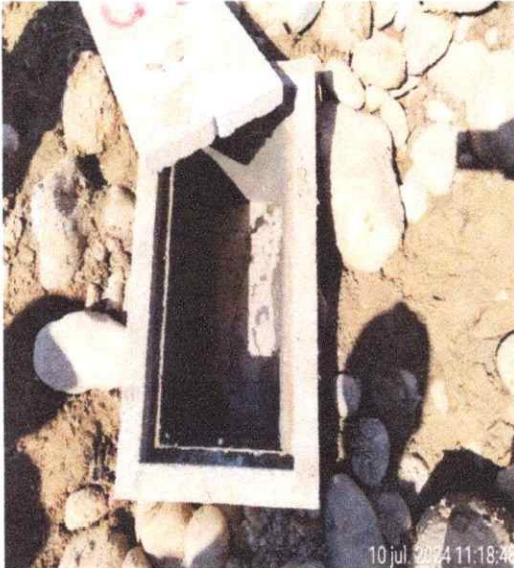
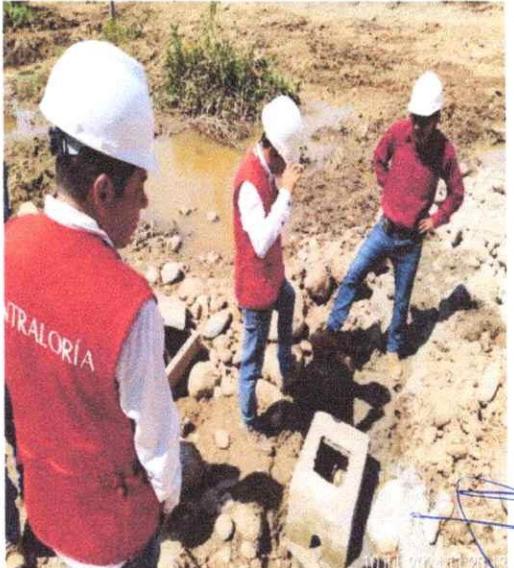
FOTOGRAFÍA N° 47	FOTOGRAFÍA N° 48

10 jul. 2024 11:18:40
En la vista se aprecia la caja de desagüe de la conexión domiciliaria presenta malos acabados en las paredes y media caña.	En la vista se aprecia la conexión domiciliaria de agua presenta malos acabados en la parte externa e interna de la caja de agua.

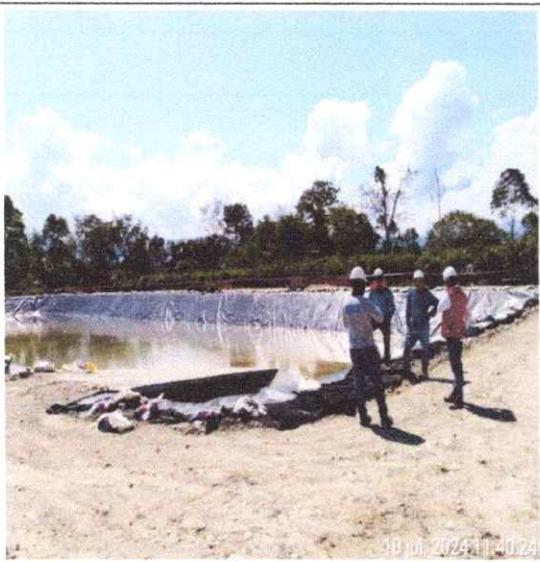
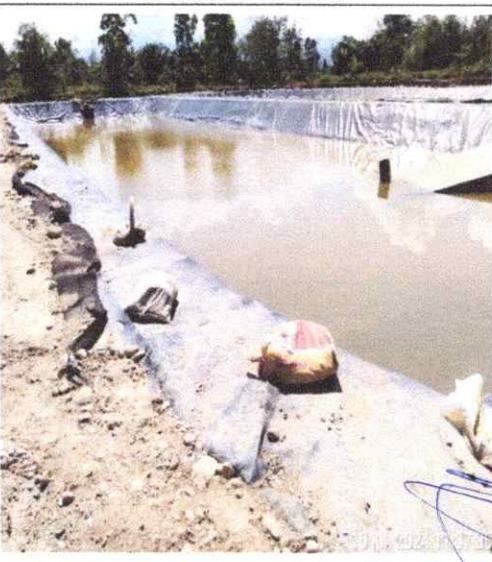
FOTOGRAFÍA N° 51	FOTOGRAFÍA N° 52

En la vista se aprecia que las lagunas de estabilización de la Planta de Tratamiento de Aguas Residuales (PTAR), se encuentran lleno de agua, debido a la intensidad de las precipitaciones pluviales.

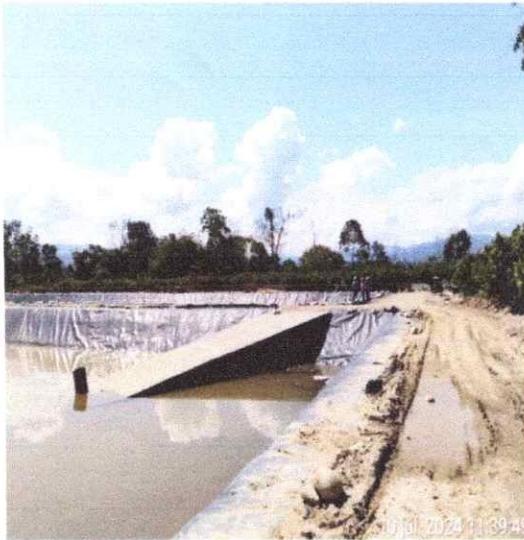
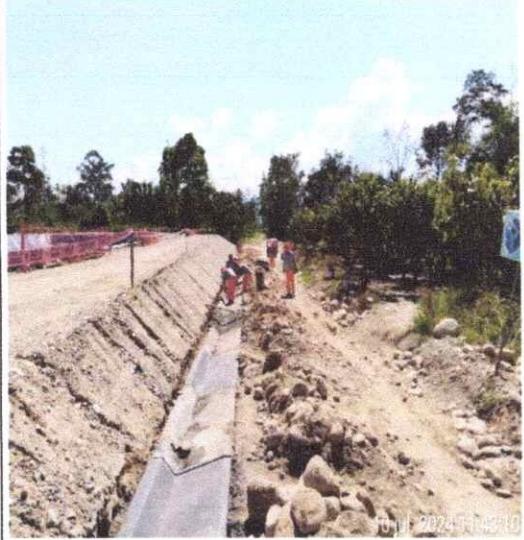
FOTOGRAFÍA N° 53	FOTOGRAFÍA N° 54

En la vista se aprecia que falta recortar el geotextil y la geomembrana en el dado de las lagunas de estabilización.

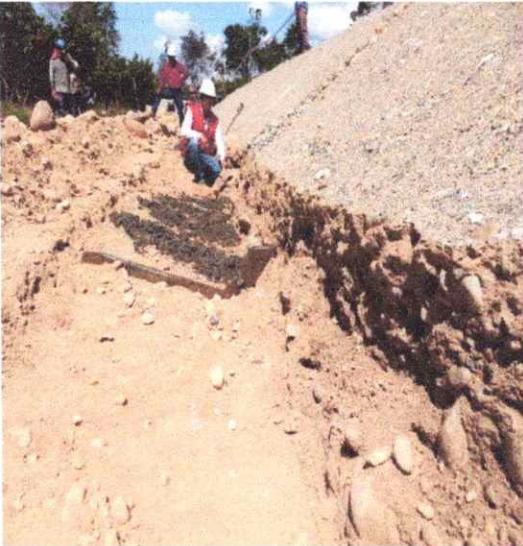
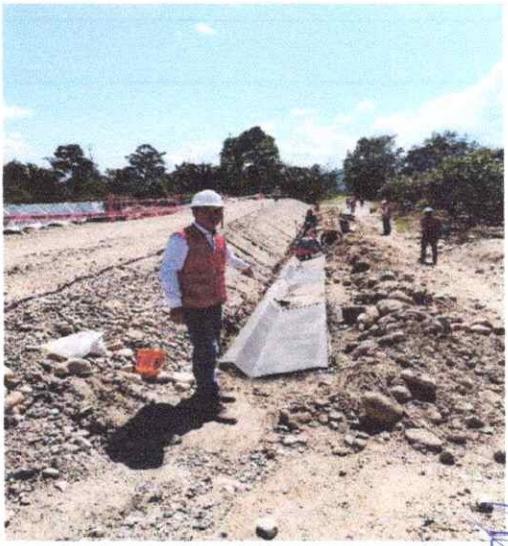
FOTOGRAFÍA N° 55	FOTOGRAFÍA N° 56

<p><b>FOTOGRAFÍA N° 55</b></p> <p>En la vista se aprecia la falta de alineamiento entre el talud de las lagunas de estabilización y las cunetas que se vienen ejecutando en la Planta de Tratamiento de Aguas Residuales.</p>	<p><b>FOTOGRAFÍA N° 56</b></p> <p>En la vista se aprecia el vaciado de la construcción de cunetas en las lagunas de estabilización de la Planta de Tratamiento de agua Residuales.</p>
FOTOGRAFÍA N° 57	FOTOGRAFÍA N° 58

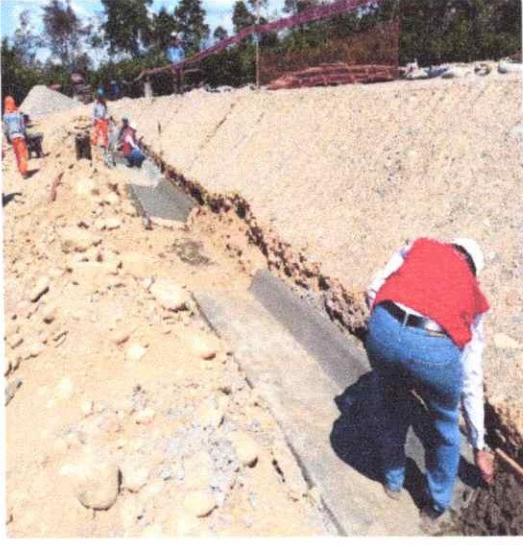
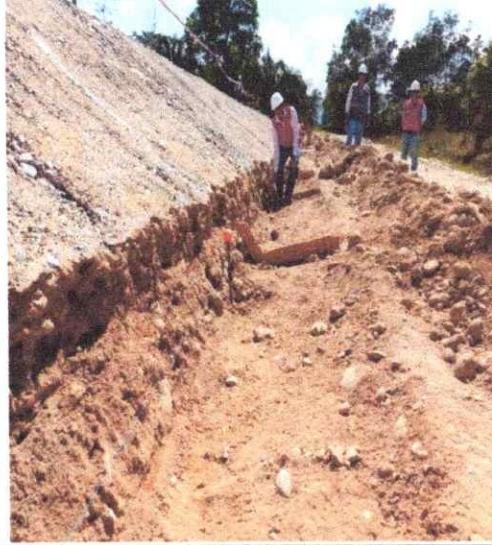
<p><b>FOTOGRAFÍA N° 57</b></p> <p>En la vista se aprecia a la comisión de control de la CGR. realizando la verificación del alineamiento de las cunetas donde se evidencio que el alineamiento no es uniforme.</p>	<p><b>FOTOGRAFÍA N° 58</b></p> <p>En la vista se aprecia el inadecuado refine y nivelación en la preparación del terreno de las cunetas antes del vaciado.</p>
