**INFORME DE HITO DE CONTROL**  
**N° 24837-2024-CG/GRSM-SCC**

**“CREACIÓN DEL SISTEMA DE ABASTECIMIENTO DE AGUA  
POTABLE JUNINGUILLO, DE LA CIUDAD DE MOYOBAMBA  
DEL DISTRITO DE MOYOBAMBA - PROVINCIA DE  
MOYOBAMBA - DEPARTAMENTO DE SAN MARTÍN”**  
**CÓDIGO ÚNICO DE INVERSIONES N° 2410964**

**HITO DE CONTROL N° 4 – EJECUCIÓN CONTRACTUAL Y REVISIÓN DE LA  
VALORIZACIÓN CORRESPONDIENTE AL MES DE SETIEMBRE DE 2024**

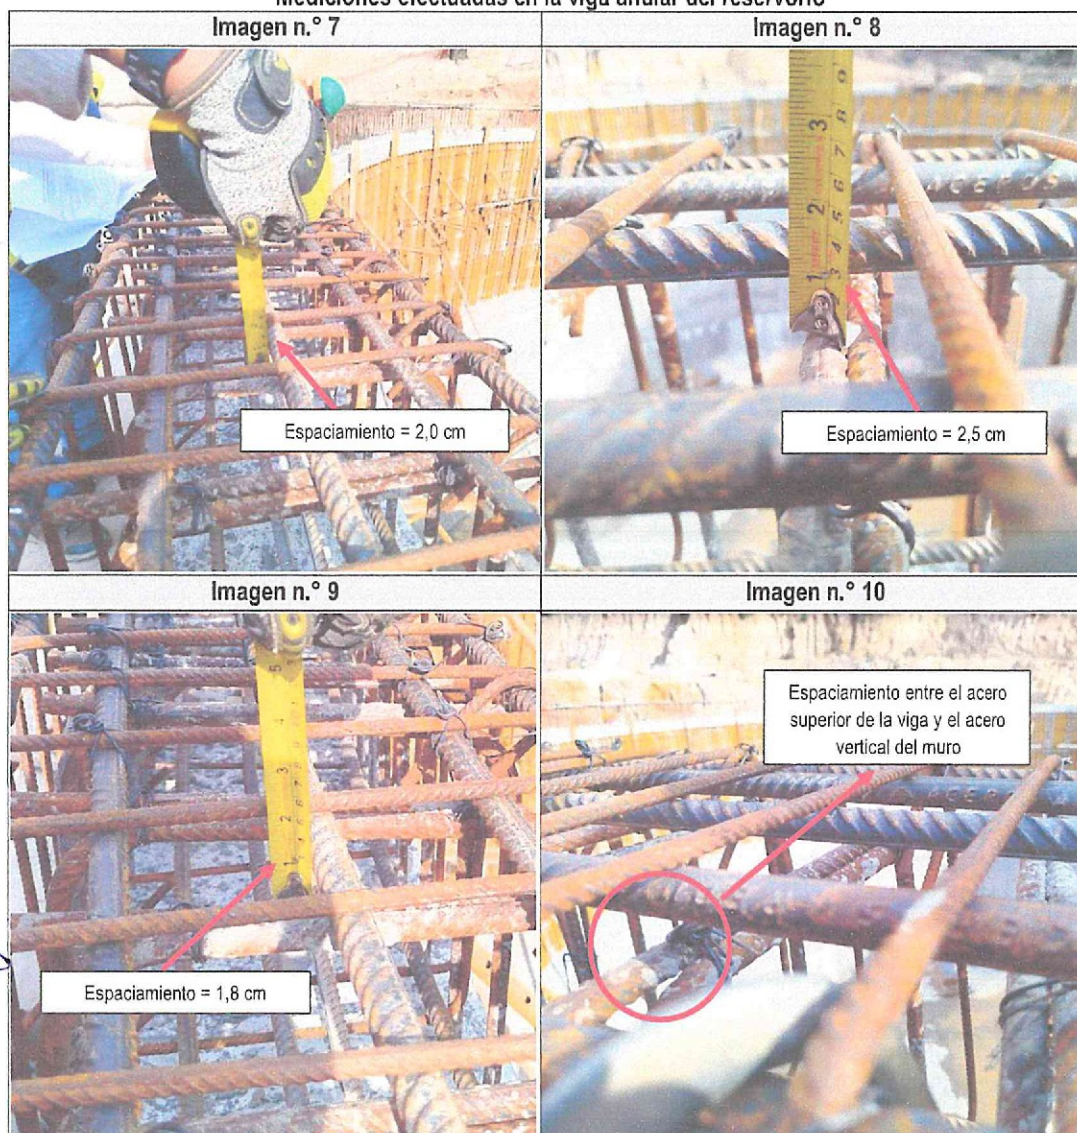
**Imagen n.º 7, 8, 9 y 10**  
**Mediciones efectuadas en la viga anular del reservorio**

**5.2 LOS TRABAJOS DE ARMADO Y COLOCACIÓN DEL ACERO EN LA VIGA ANULAR DEL RESERVORIO PRESENTAN ESPACIADOS VARIABLES CON RESPECTO A LOS ACEROS VERTICALES PROVENIENTES DEL MURO DEL RESERVORIO, ALGUNOS DE ESTOS ESPACIADOS NO CUMPLEN CON LO ESTIPULADO EN LA NORMA TÉCNICA E.0.60 DE CONCRETO ARMADO, LO CUAL PODRÍA GENERAR DEFICIENCIAS EN LA ADHERENCIA DEL CONCRETO Y LA FORMACIÓN DE CANGREJERAS (FISURAS O VACÍOS) EN DICHAS ÁREAS; SITUACIÓN QUE COMPROMETERÍA TANTO LA CALIDAD ESTRUCTURAL COMO LA VIDA ÚTIL DEL RESERVORIO.**

Durante la inspección física llevada a cabo en la obra los días 21 y 22 de octubre de 2024, el personal de la contratista realizaba el armado y la colocación del acero en la viga anular del reservorio, durante esta actividad, se identificó que las barras verticales provenientes del muro del reservorio, que convergen con la viga anular, presentaban alturas irregulares. Como resultado, el acero longitudinal superior de la viga anular exhibía un espaciamiento variable, ya que únicamente se apoyaba en algunos de los aceros verticales del muro del reservorio. A continuación, se presentan imágenes que ilustran esta situación:

La situación expuesta, podría generar deficiencias en la adherencia del concreto y la formación de cangrejeras (fisuras o vacíos) en dichas áreas; lo que comprometería tanto la calidad estructural como la vida útil del reservorio.

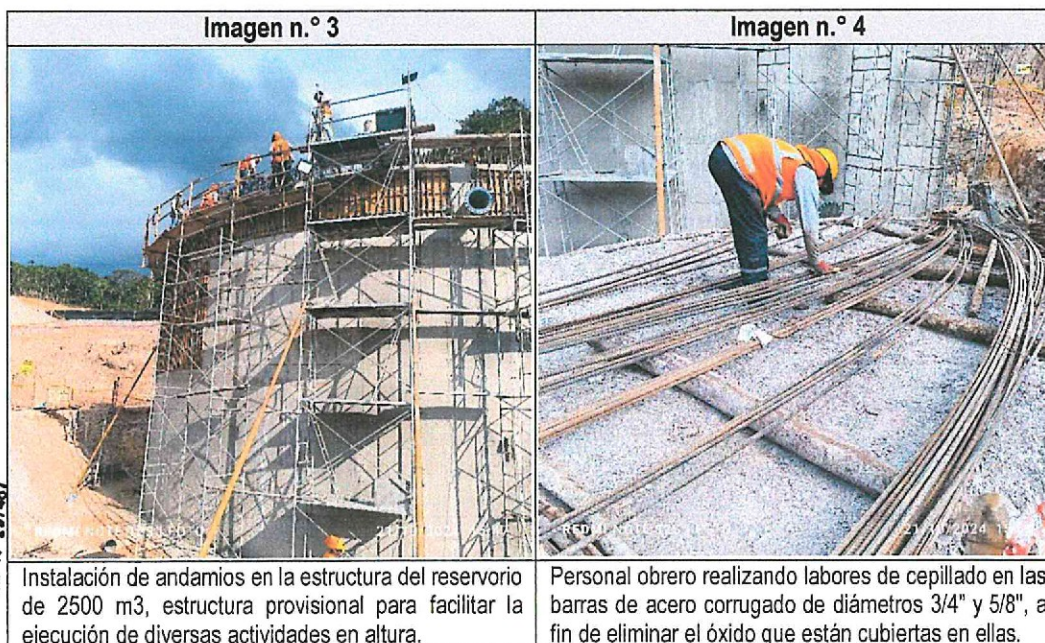
- Asimismo, se evidenció la instalación de andamios a fin de continuar con los trabajos de acero de refuerzo en el muro del reservorio, las barras de acero colocadas en el muro van desde diámetros de 3/4" y 5/8".

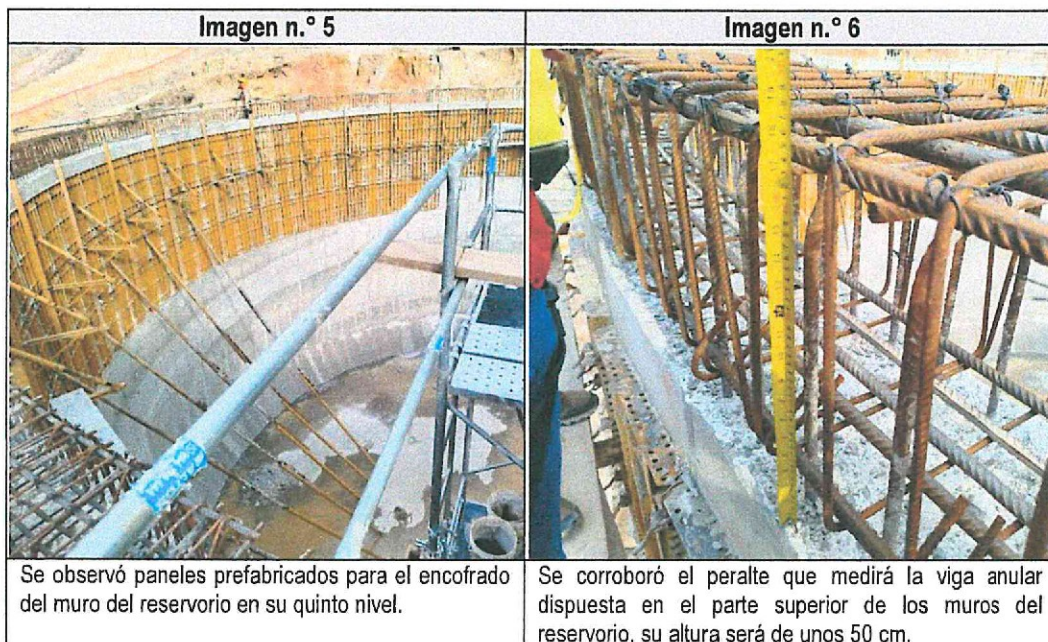
- Se ha evidenciado que para el encofrado en los muros del reservorio se utilizaron paneles prefabricados, asimismo se ha verificado la distribución del acero en la viga anular, en su parte superior como inferior se colocaron 5 varillas de 3/4" con estribos de 3/8" distribuidos principalmente cada 10 cm.

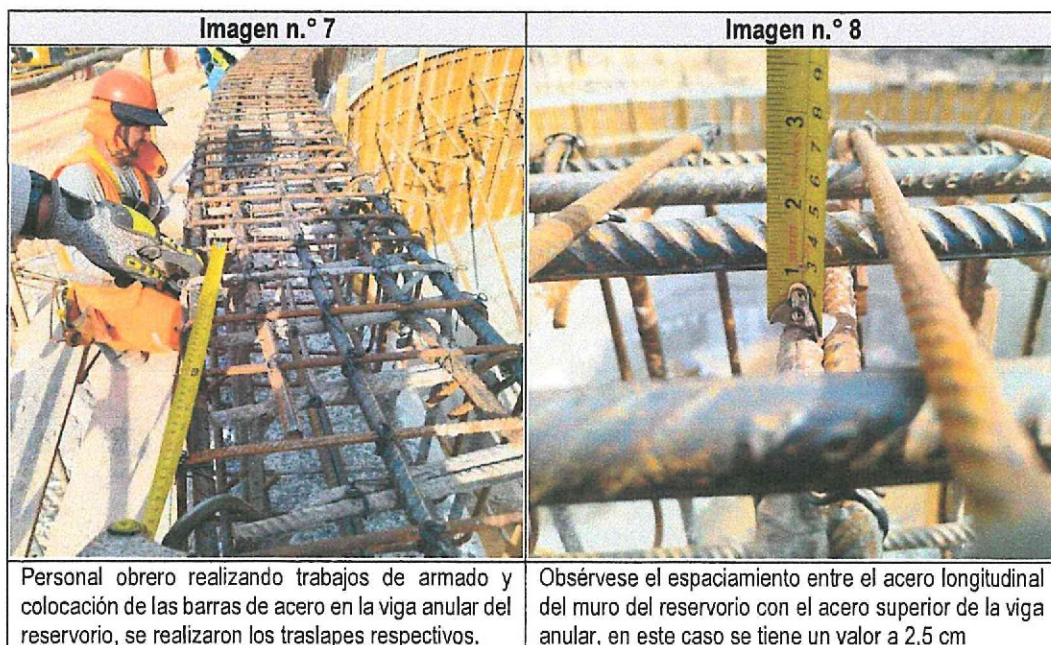
- Se evidenció la colocación de traslapes de diámetro de 3/4", en toda la longitud de la viga, además se constató que, los aceros verticales del muro del reservorio tienen una longitud variable, por lo que el acero superior de la viga anular, presenta espaciamentos que van desde los 0 a 5cm.

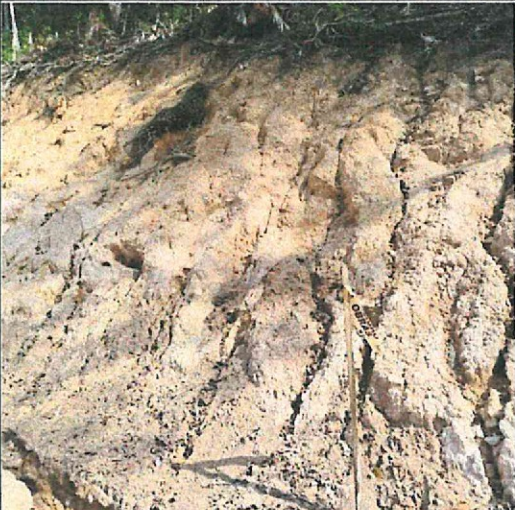
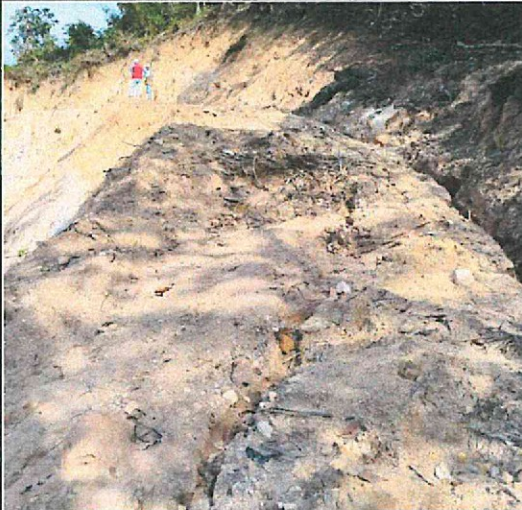
- Se evidenció problemas de erosión en los taludes de las banquetas realizadas, el material erosionado paulatinamente viene deslizándose sobre la superficie plana e inferior de las banquetas.

| Imagen n.º 13 | Imagen n.º 14 |
|---|---|
| En un sector del alineamiento n.º 2, el escurrimiento de las aguas de lluvias se efectúa sobre la superficie inclinada de la banqueta, erosionándolo paulatinamente. | Toma fotográfica de la presencia de fisuras en el ancho de la banqueta (alineamiento n.º 2). |

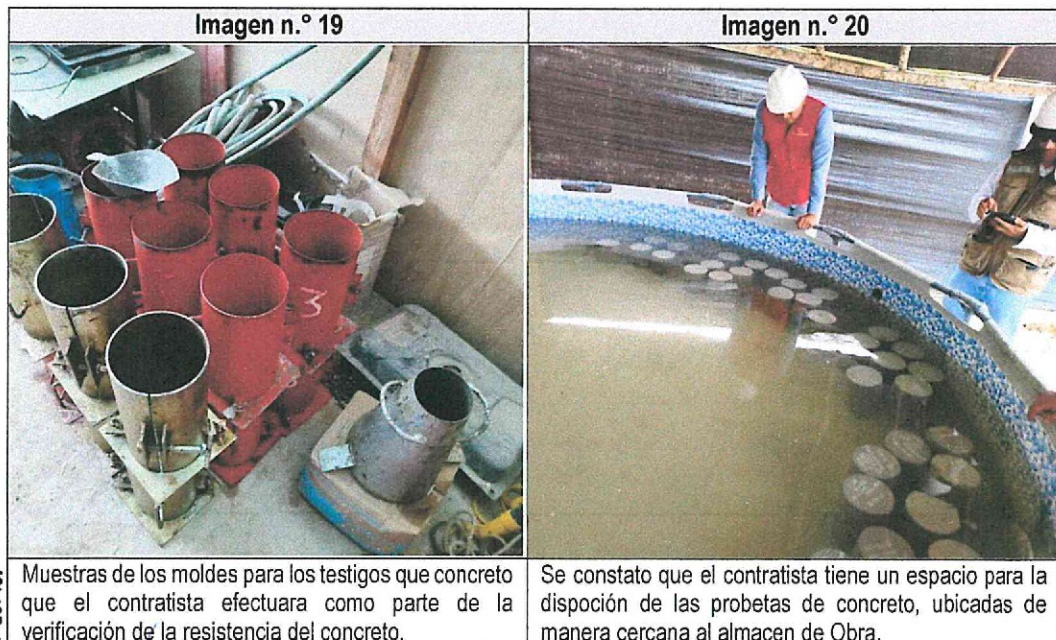
- Se constató los moldes que utiliza el contratista para las muestras de concreto, cuyas probetas resultantes son de 15x30 cm, que son utilizados en pruebas de compresión del concreto.

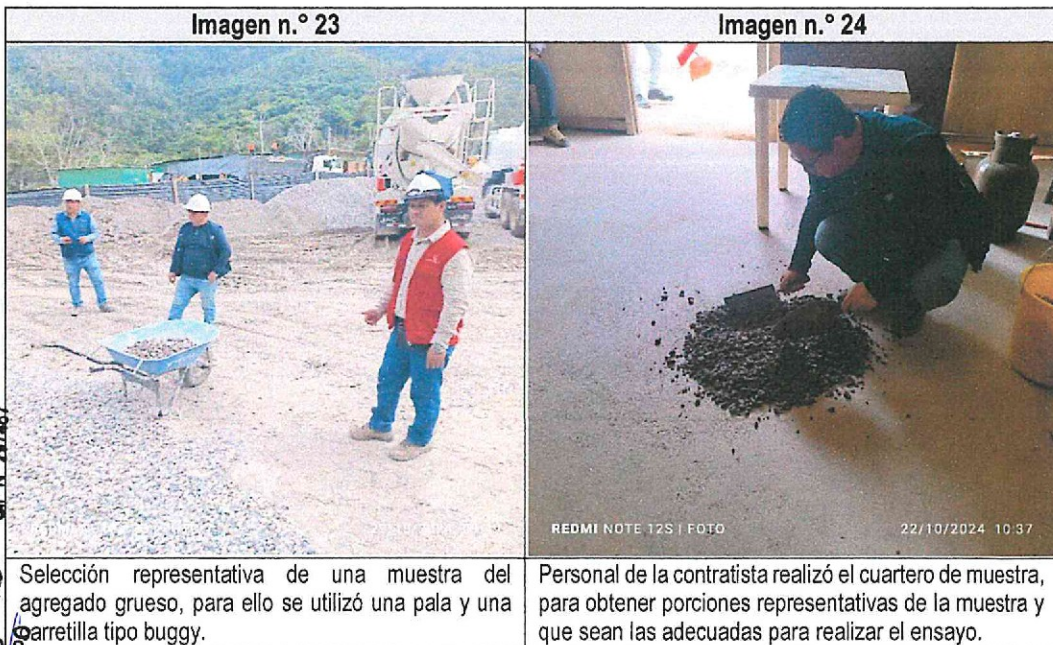
- Se evidenció la selección de una muestra representativa del agregado grueso (piedra canchada de ½" y ¾") y del agregado fino (arena gruesa), a fin de efectuarse el análisis granulométrico por tamizado y de esa manera determinarse en forma cuantitativa la distribución de las partículas de los agregados de acuerdo a su tamaño.

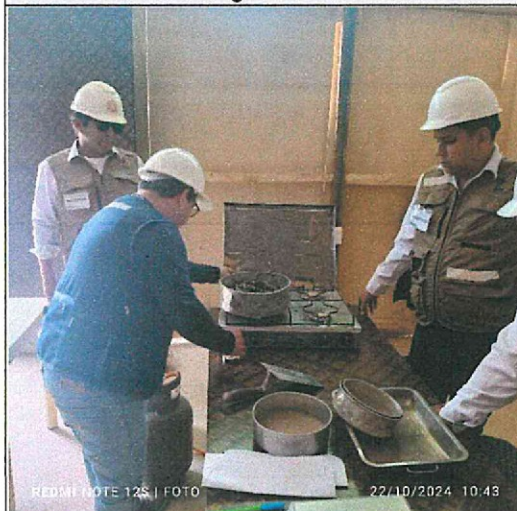
**Imagen n.° 27**

Personal de la contratista efectuando el secado del agregado grueso (piedra chanca de 1/2" y 3/4") y del agregado fino (arena gruesa).

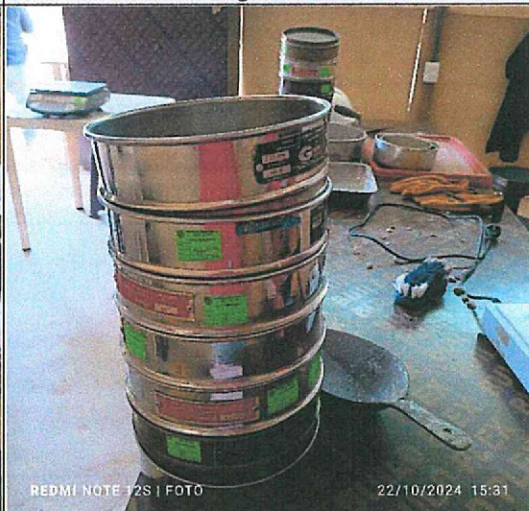
**Imagen n.° 28**

Obsérvese, los tamices utilizados en el ensayo del análisis granulométrico de los agregados (piedra chancada y arena gruesa).

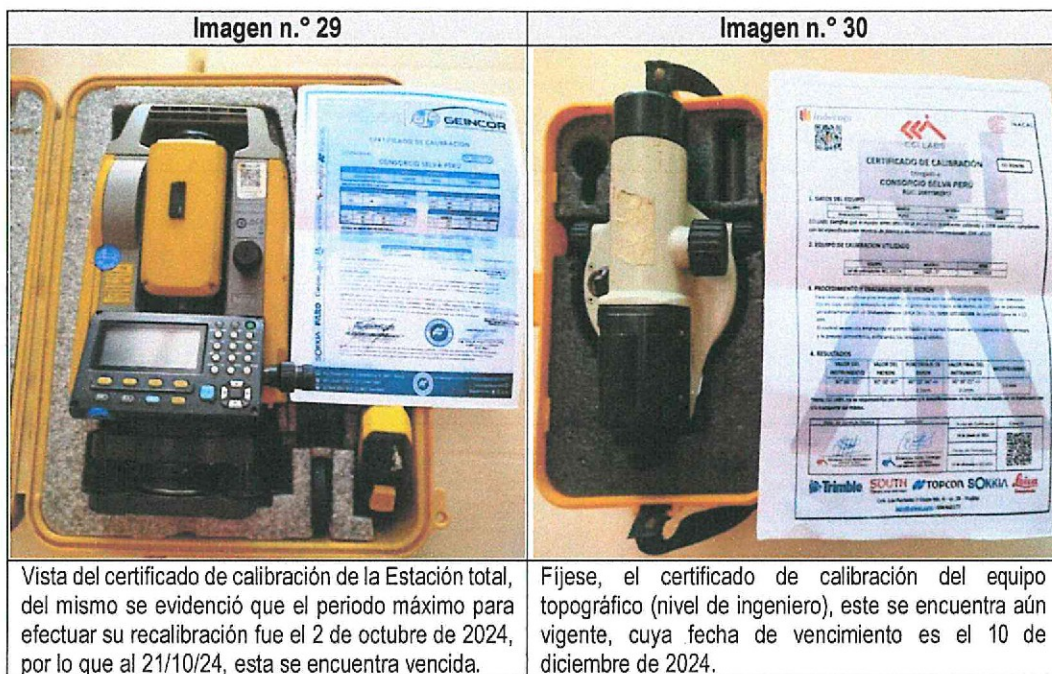
- Se constató los certificados de la calibración de los equipos topográficos (Estación total y nivel de ingeniero), que actualmente viene utilizando el contratista, la calibración del equipo topográfico (estación total), se encuentra vencido desde hace 20 días (21/10/2024) y del nivel de ingeniero su fecha vencimiento es el 10 de diciembre del presente año.

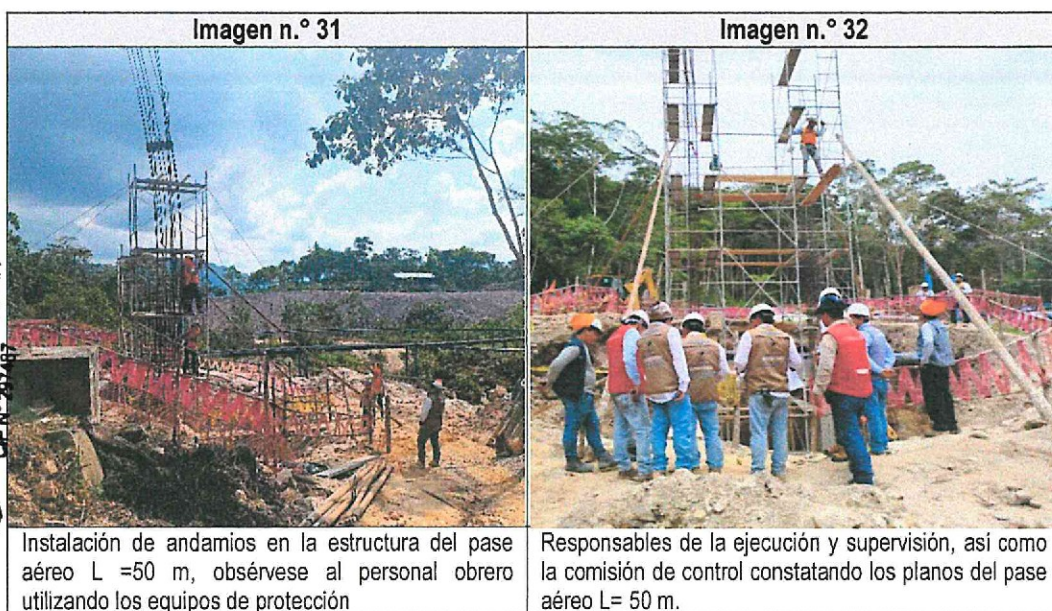
- Se observó la ejecución de trabajos en el pase aéreo L = 50,00 m; entre ello tenemos el amado y colocación de las barras de acero corrugado en las columnas, además se instalaron andamios a fin de facilitar la ejecución de las diversas actividades en altura.

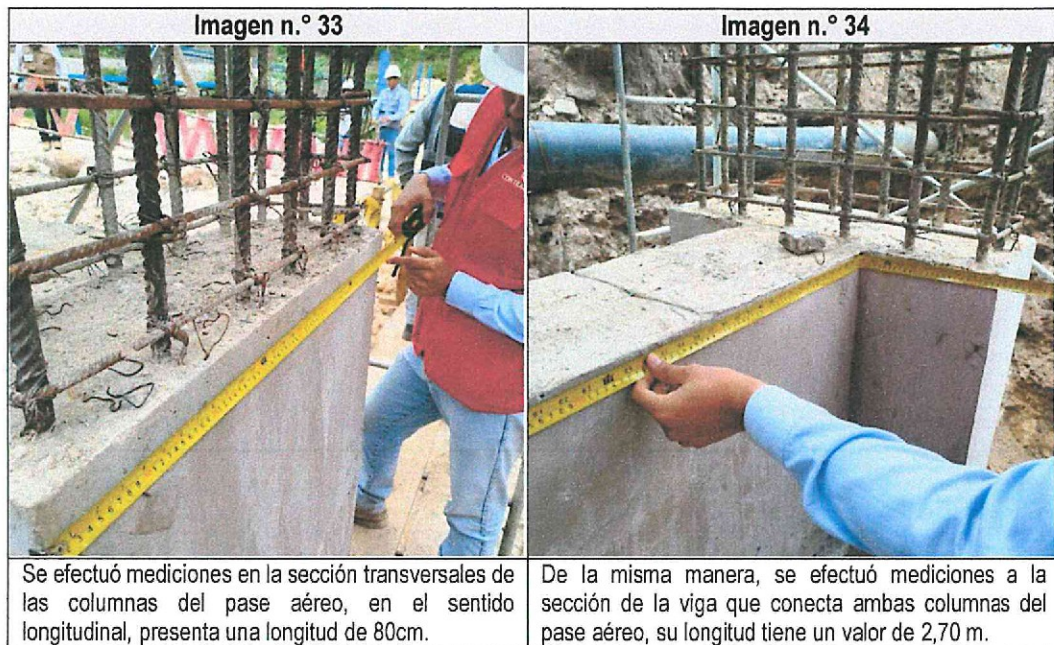
- Asimismo, se procedió a las mediciones a las secciones transversales de las vigas y columnas que forman parte de la estructura del pase aéreo, con el fin de verificar si estas corresponden a las medidas especificadas en los planos replanteados.

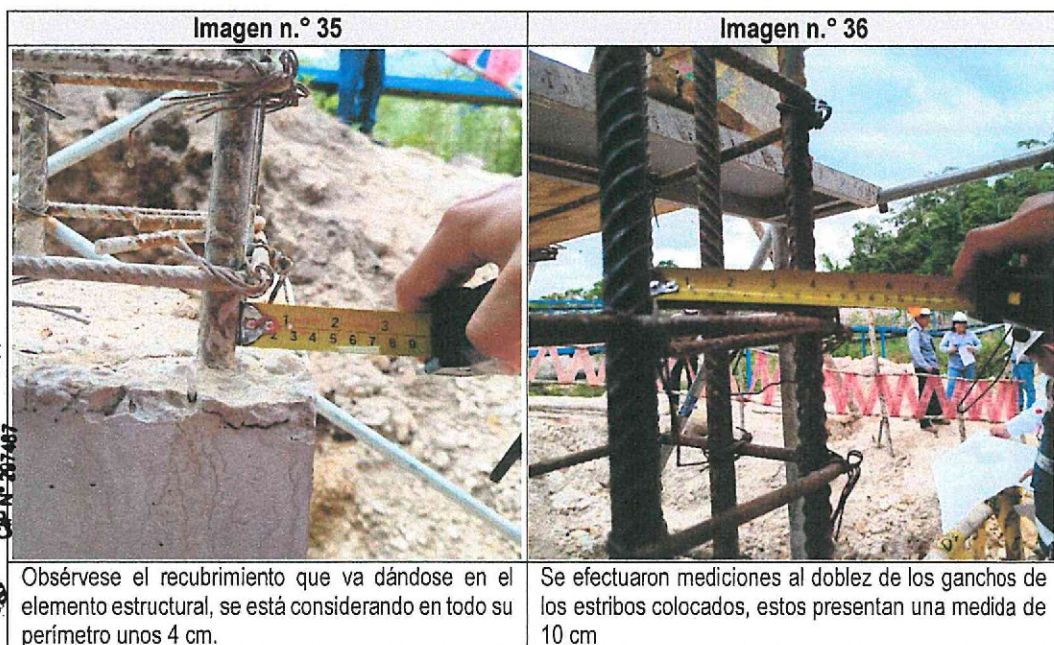
- Se percató que el recubrimiento del acero en el elemento estructural (columna), como la distribución, el número y el diámetro de las varillas colocadas en las columnas del pase aéreo (L= 50,00m) aguas arriba, estén de acuerdo a lo especificado en los planos replanteados, en toda su sección se visualizó la colocación de 14 barras de acero longitudinal de diámetro ¾".

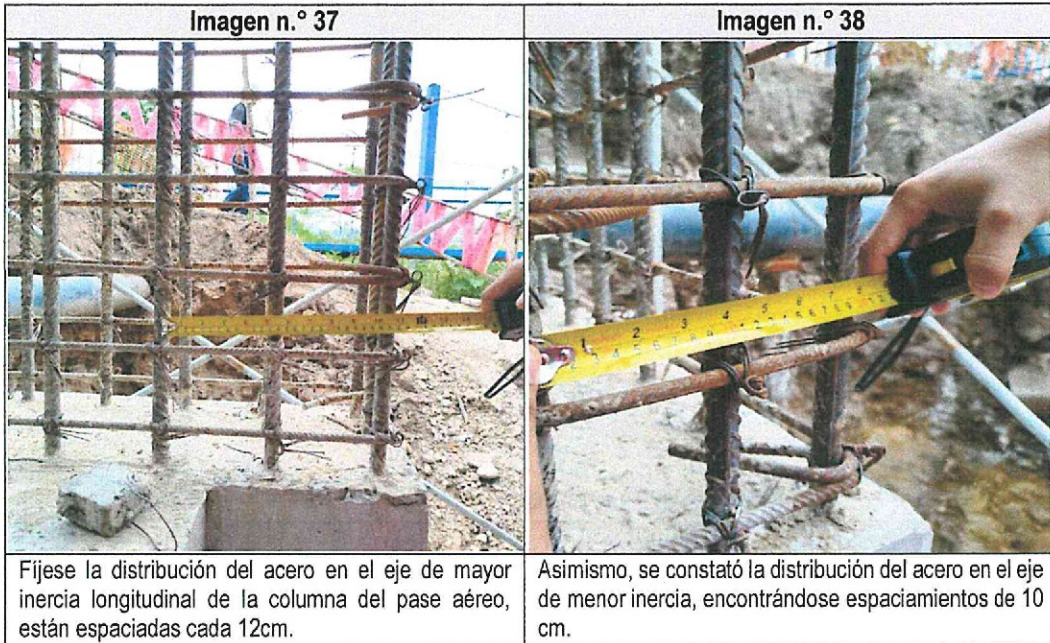
- Se observó que en el otro extremo del pase aéreo se efectuaron trabajos de movimientos de tierras: excavación de zanjas en la cámara de anclaje y en el cimiento de los pilares; sin embargo, a la fecha la ejecución de trabajos en este frente se encuentra detenidos.

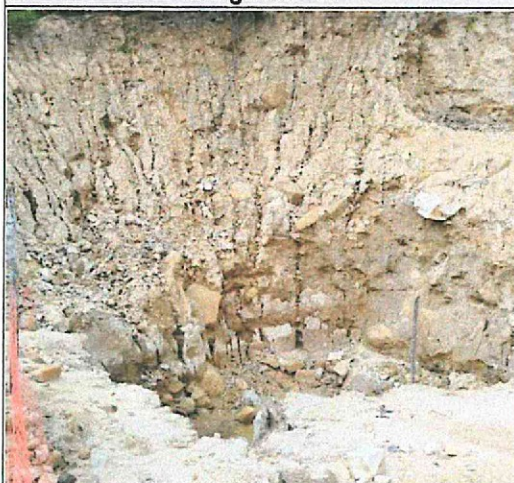
**Imagen n.º 41**

Fijese la excavación realizada en el cámara de anclaje, además de haberse iniciado trabajos de perfilado en el talud con pendiente aproximado 1:1.
