INFORME DE HITO DE CONTROL
N.º 14848-2024-CG/GRAM-SCC

PROYECTO DE INVERSIÓN: “MEJORAMIENTO Y AMPLIACIÓN DEL SERVICIO DE AGUA POTABLE E INSTALACIÓN DE LA DISPOSICIÓN SANITARIA DE EXCRETAS Y DE AGUAS GRISES EN LA COMUNIDAD NATIVA DE NUEVO BELÉN, DISTRITO DE IMAZA, PROVINCIA DE BAGUA, DEPARTAMENTO DE AMAZONAS”, CON CUI N° 2235418

HITO DE CONTROL N° 4:
EJECUCIÓN CONTRACTUAL DEL SALDO DE OBRA, VALORIZACIÓN N° 12 DEL CONTRATO PRINCIPAL Y VALORIZACIÓN N° 1 DE LA PROPUESTA DE MODIFICACIÓN N° 1.

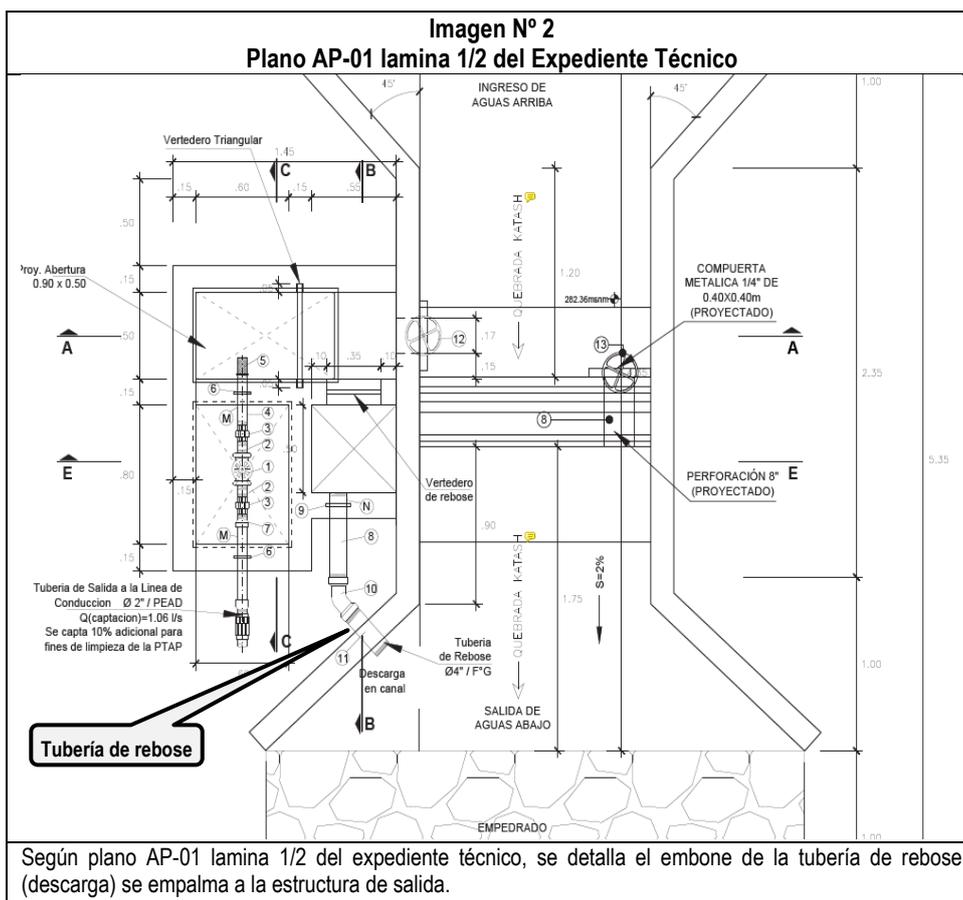
Fuente : Expediente Técnico de saldo de Obra actualizado mediante Resolución Directoral N° 163-2022/VIVIENDA/VMCS/PNSR de 23 de mayo de 2022

Conforme al plano constructivo denominado “CAPTACION TIPO BARRAJE (QUEBRADA KATASH) PLANTA “LÁMINA: AP-01” PLANO N°: 1/2”, y el presupuesto del expediente técnico se tiene la partida de “02.01 REHABILITACION DE CAPTACION TIPO BARRAJE”; los cuales establecen que la tubería de rebose se embona a la estructura de salida para continuar con la descarga en el sentido del flujo del agua y finalmente descargar en un afluente existente; sin embargo, durante la inspección técnica se evidenció que el Contratista ejecutó esta partida instalando una tubería que realiza un recorrido perimetral en la caja de válvulas e interrumpiendo la salida de la línea de conducción; asimismo, se encuentra expuesta a la intemperie; además, se utilizó diámetros diferentes de tuberías, de la misma manera para embonar dichos accesorios fueron a realizados través de calentamiento de la tubería, provocando filtraciones en la instalación lo cual está generando erosión en el terreno de apoyo de la captación, poniendo en riesgo la estabilidad de la estructura, situación que contraviene los parámetros técnicos del plano constructivo en mención, así como difiere de lo estipulado en las especificaciones técnicas del expediente técnico, como se muestra a continuación:

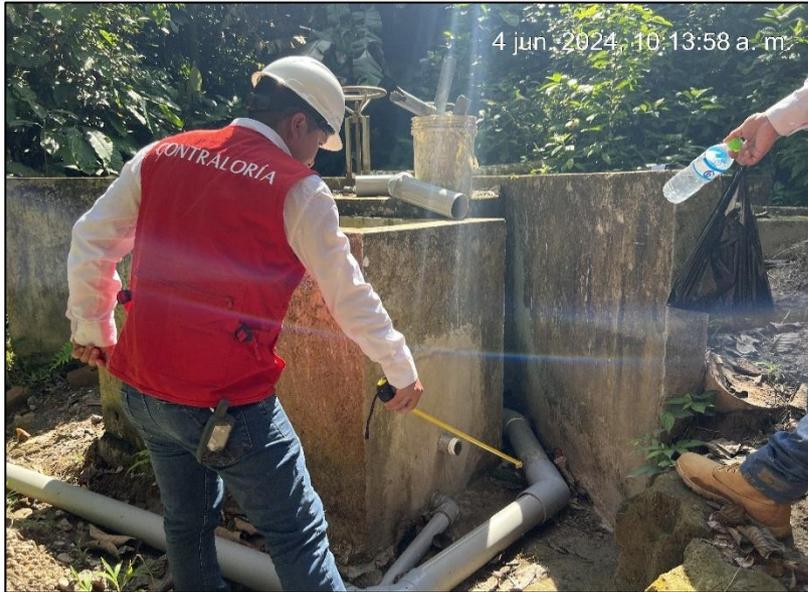
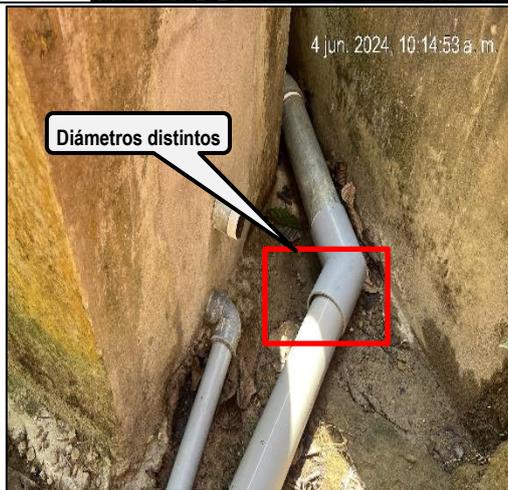
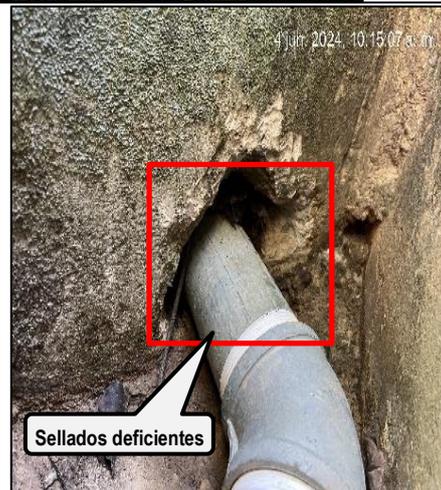
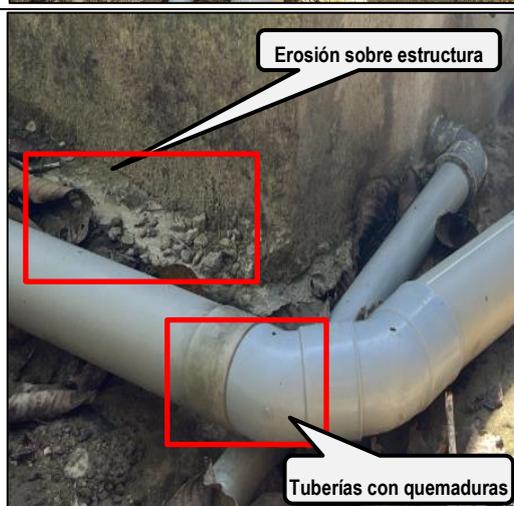
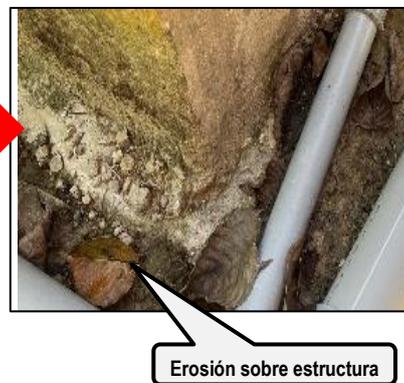
Imágenes N°s 3,4,5,6 y 7
Tubería de rebose (descarga)

- **Tubería de descarga (rebose) se encuentra expuesta a la intemperie**

Se evidencia que los diámetros utilizados de las tuberías son distintos, tuberías presentan calentamiento para empalmes, erosión sobre la estructura de la captación.

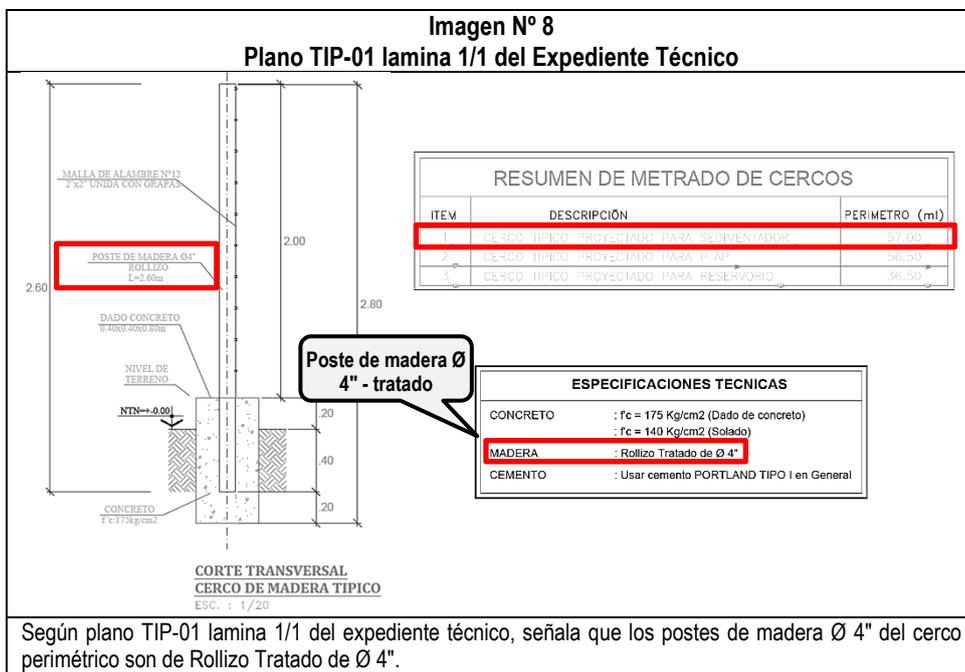
Fuente: Expediente Técnico de saldo de Obra actualizado mediante Resolución Directoral N° 163-2022/VIVIENDA/VMCS/PNSR de 23 de mayo de 2022

Conforme el plano constructivo denominado "CERCO PERIMETRICO TIPICO PROYECTADO PARA ESTRUCTURAS DEL SISTEMA DE AGUA POTABLE COMUNIDAD NATIVA DE NUEVO BELEN" - "LÁMINA: TIP-01" PLANO N°: 1/1", y el presupuesto del expediente técnico se tiene la partida de "02.04 CONSTRUCCION DE CERCO PERIMETRICO PARA EL SEDIMENTADOR"; los cuales establecen que los postes de madera para el cerco perimétrico deben tener una sección de 4" y deberá ser de Rollizo Tratado; sin embargo, durante la inspección técnica se evidenció que el Contratista ejecutó esta partida con postes de madera que presentan rajaduras (fisuras), con aristas desafiladas, situación que contraviene los parámetros técnicos del plano constructivo en mención, así como difiere de lo estipulado en las especificaciones técnicas del expediente técnico, como se muestra a continuación:

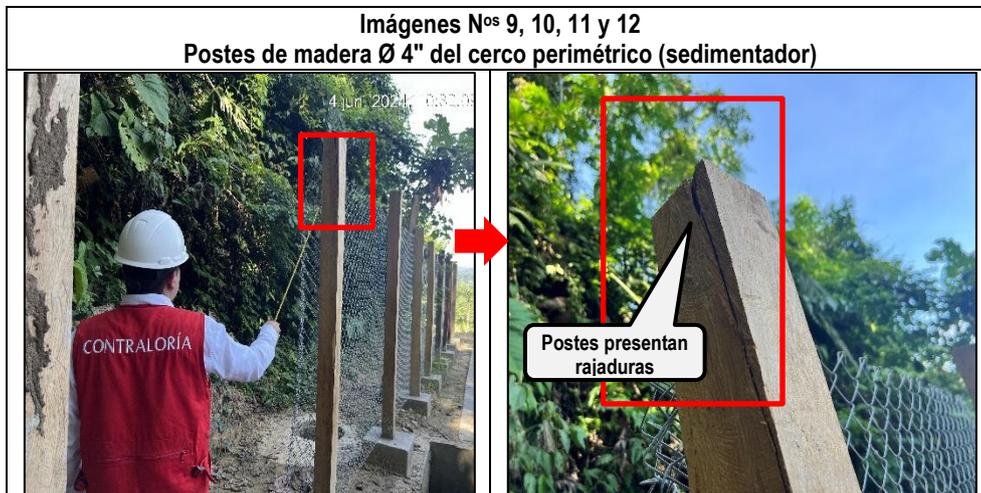
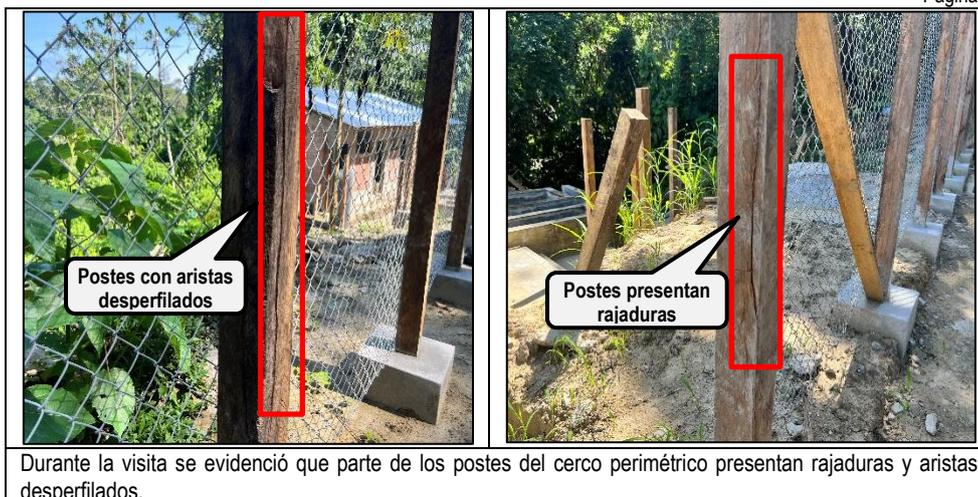
- Postes de madera Ø 4" del cerco perimétrico presentan deficiencias**

Durante la visita se evidenció que parte de los postes del cerco perimétrico presentan rajaduras y aristas desperfilados.

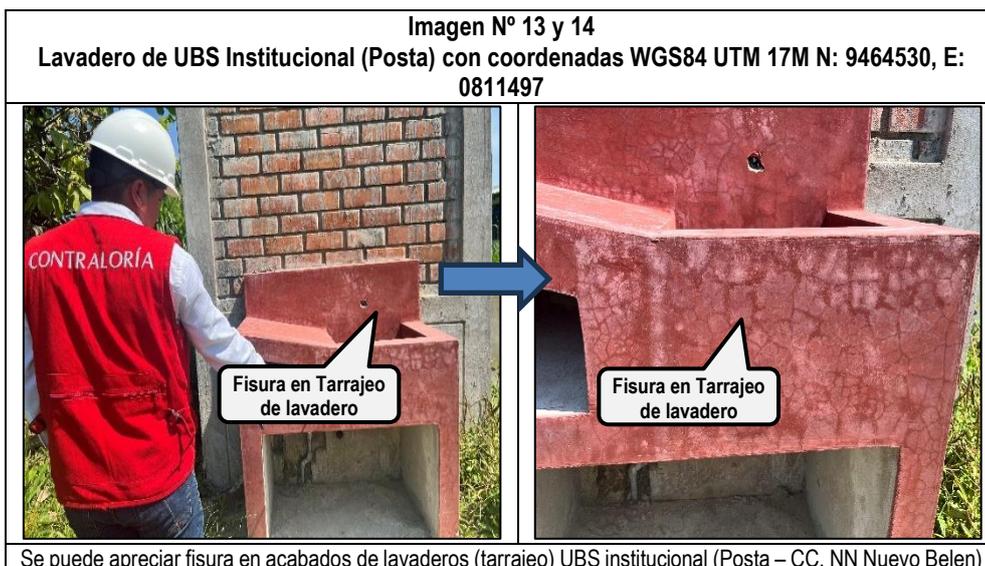
- **Presencia de fisuras en el tarrajeo de las columnas, vigas y acabados de los lavaderos**
Durante la visita la Comisión advirtió la presencia de fisuras tipo piel de cocodrilo en el tarrajeo de columnas, vigas y acabado de los lavaderos, conforme se muestran en las imágenes siguientes:

Se puede apreciar fisura en acabados de lavaderos (tarrajeo) UBS institucional (Posta – CC. NN Nuevo Belen)

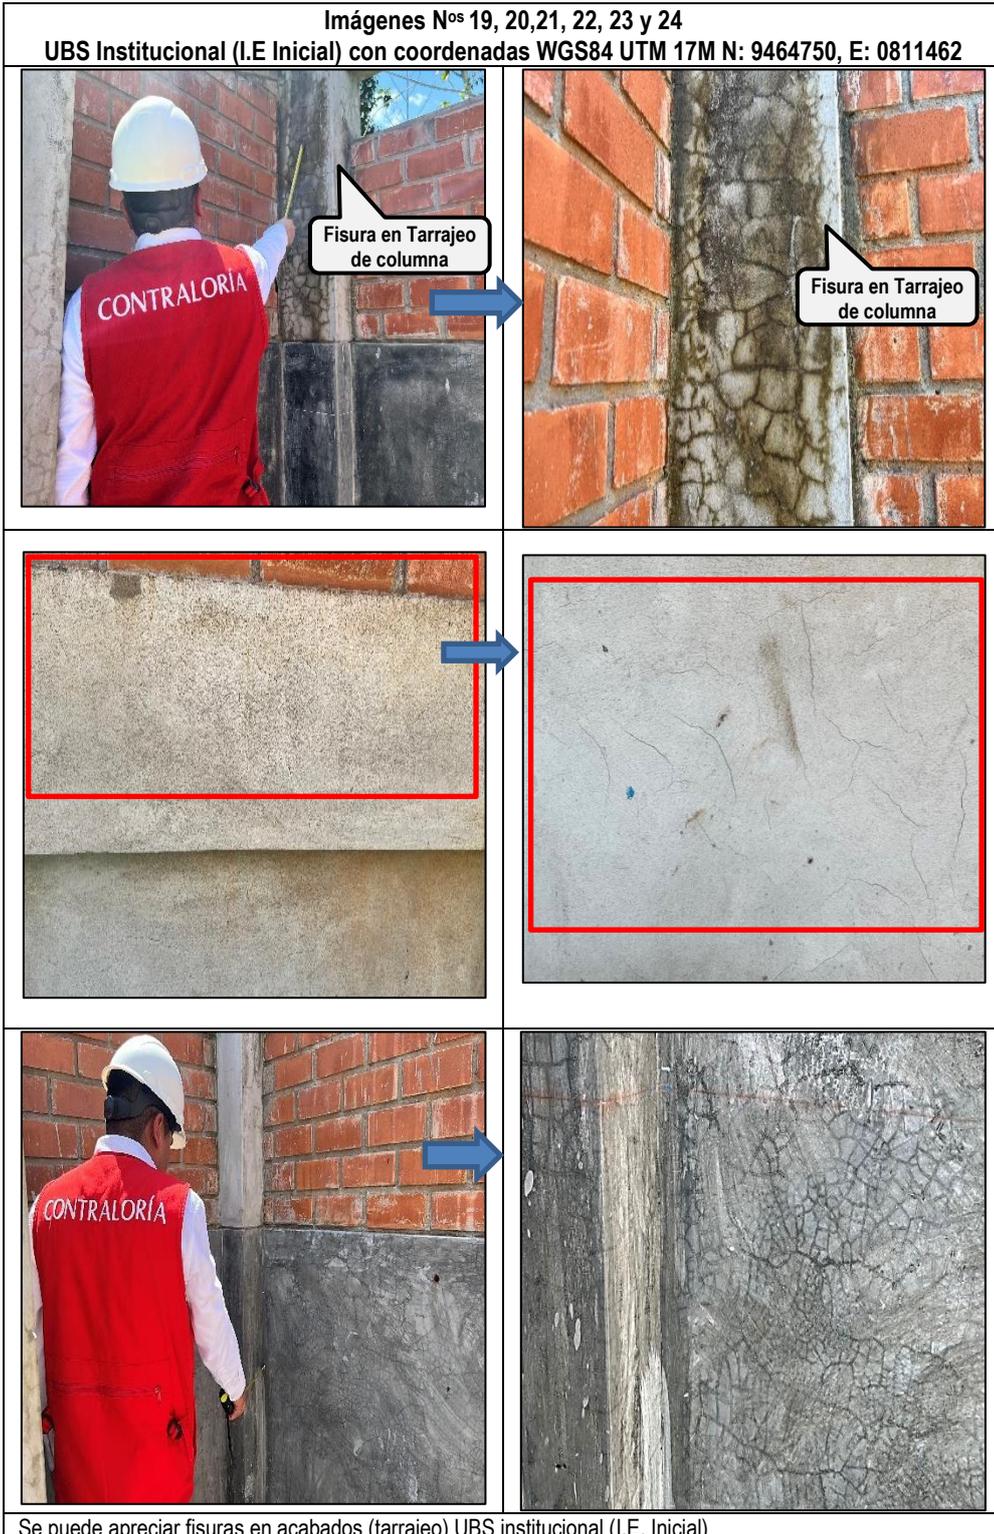
Asimismo, dichas fisuras en el tarrajeo de las columnas y vigas podría deberse a que el Contratista no estaría controlando los espesores del acabado, toda vez que estos no cuentan con una pulgada de espesor conforme lo establece el plano constructivo denominado “UNIDAD BASICA DE SANEAMIENTO (INSTITUCIONES – BATERIA DE 2 BAÑOS) COMUNIDAD NATIVA DE NUEVO BELEN” - “PLANO N°: S-04”-“LÁMINA: 1/2”, de persistir ello, podría conllevar al desprendimiento del acabado.

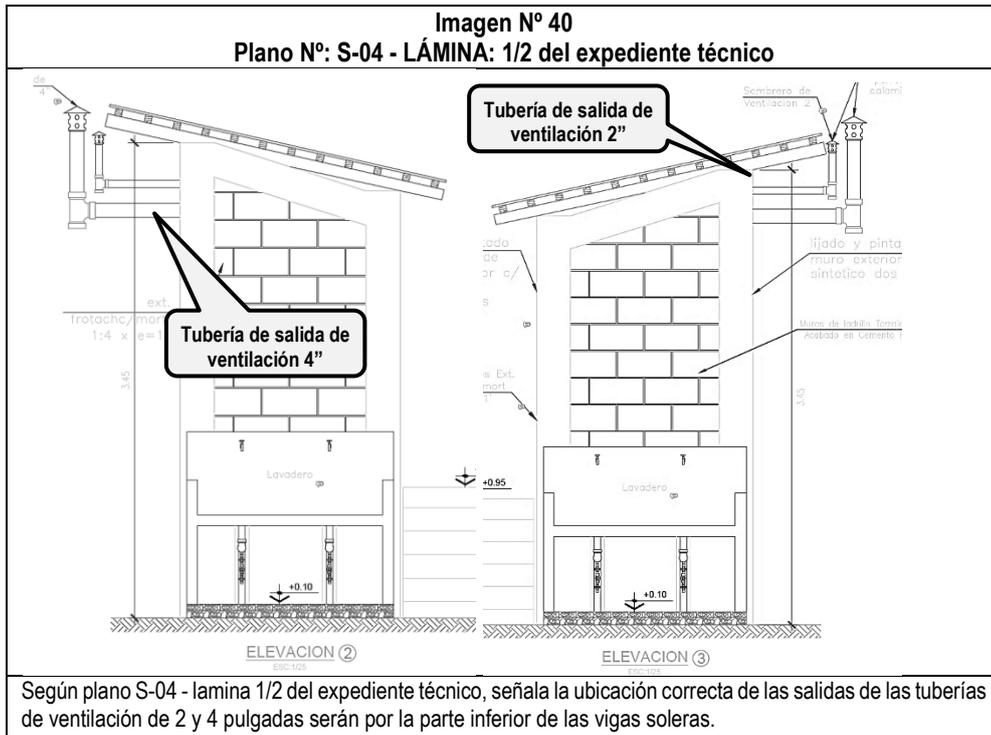
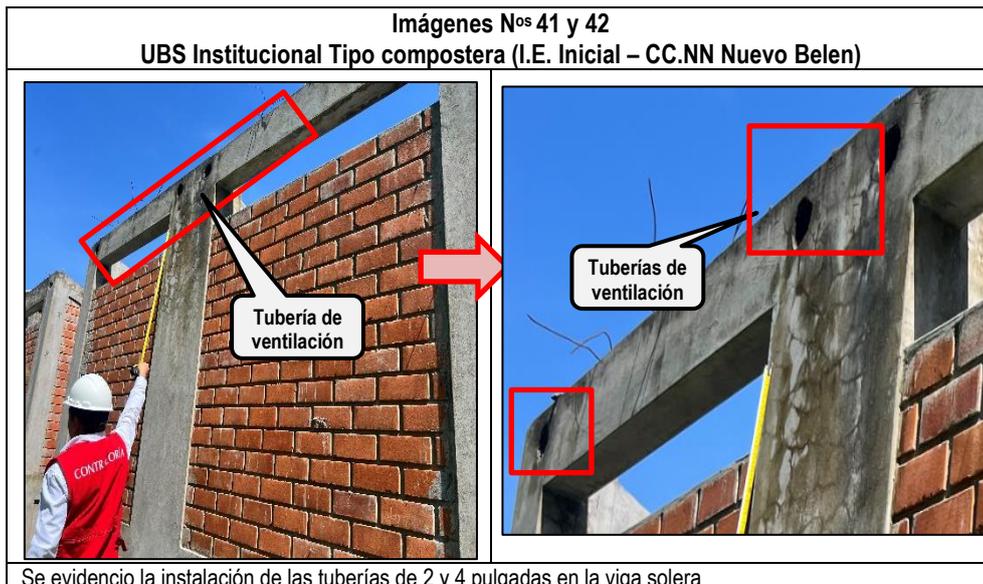
- Tuberías de ventilación instaladas en la zona de unión de la viga solera con las columnas**
 La comisión advirtió que las tuberías de ventilación de 4" y de 2" de las UBS se encuentran instaladas, atraviesan las vigas soleras de la estructura, específicamente en la zona de unión de la viga - columna, generando la posibilidad de debilitamiento de la estructura en la zona; pese que, de acuerdo con plano S-04 - lamina 1/2 del expediente técnico, se señala que la ubicación de las salidas de las tuberías de ventilación de 2 y 4 pulgadas serán instaladas en la parte inferior de las vigas soleras, para evitar daños en la estructura.

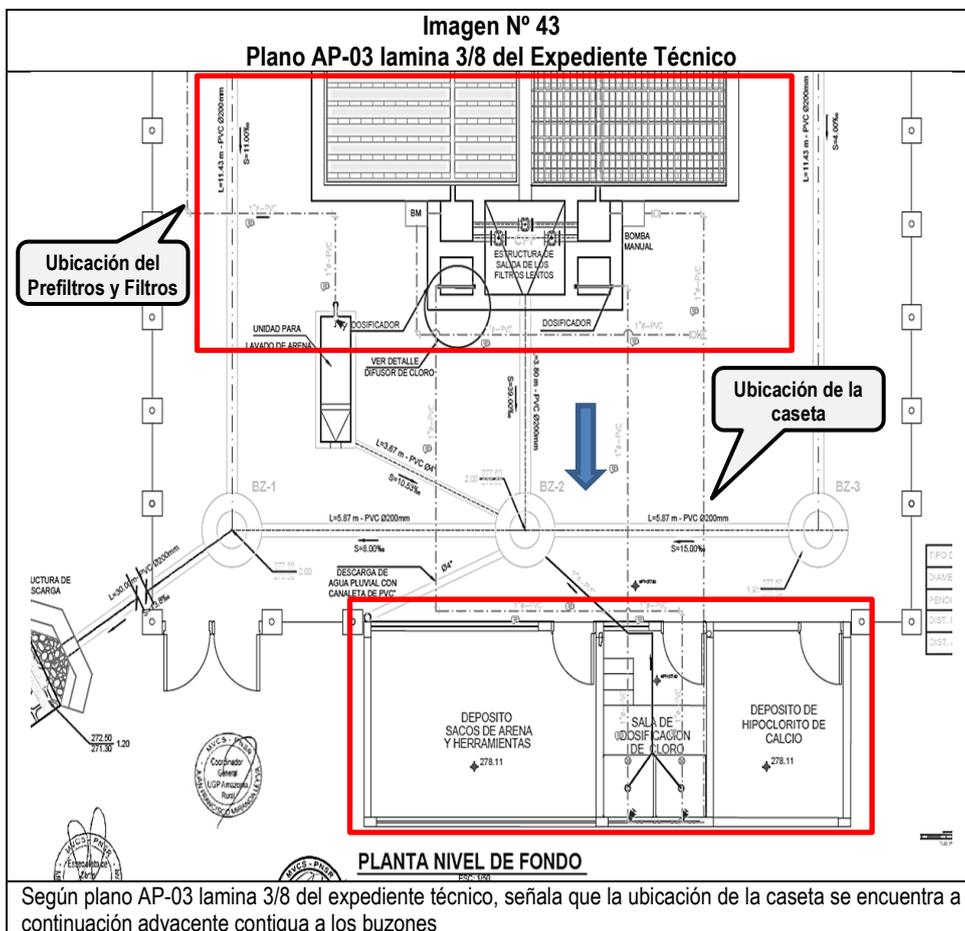
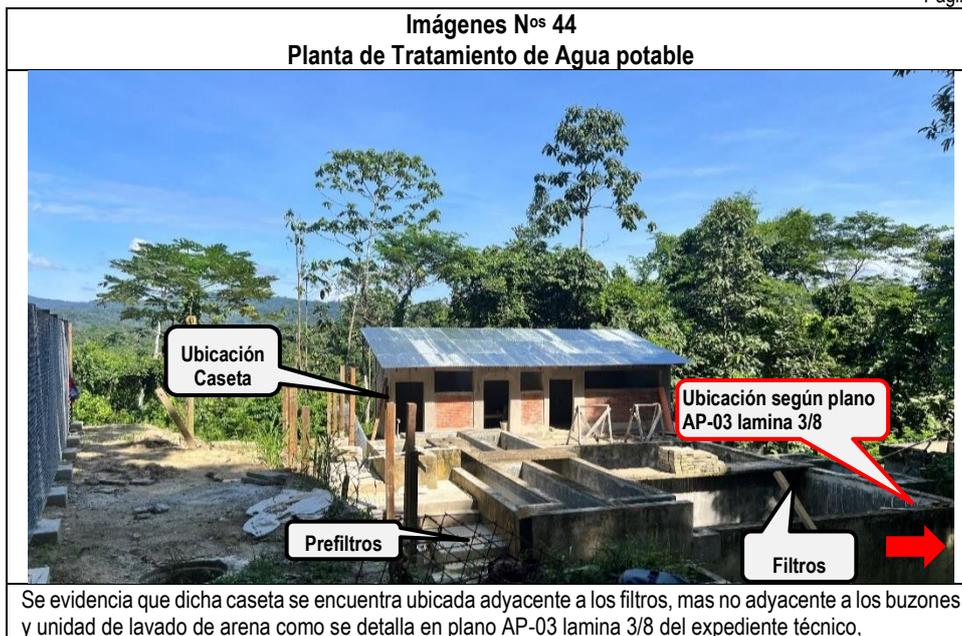
Durante la visita realizada, la Comisión de Control advirtió que la ubicación de la caseta de cloración difiere de lo establecido en el plano constructivo denominado “PREFILTRO – FILTRACION LENTA DETALLES Y CORTES COMUNIDAD NATIVA DE NUEVO BELEN” – “LÁMINA: AP-03” PLANO N°: 3/8”, para el cual se tiene la partida de “02.07 REHABILITACION DE CASETA” del Expediente Técnico; que establece la ubicación de la caseta como una estructura adyacente continua a los buzones y unidad de lavado de arena; sin embargo, durante la inspección técnica se evidenció que el Contratista ejecutó dicha partida en una ubicación que difiere a lo establecido en los planos, como se muestra a continuación:

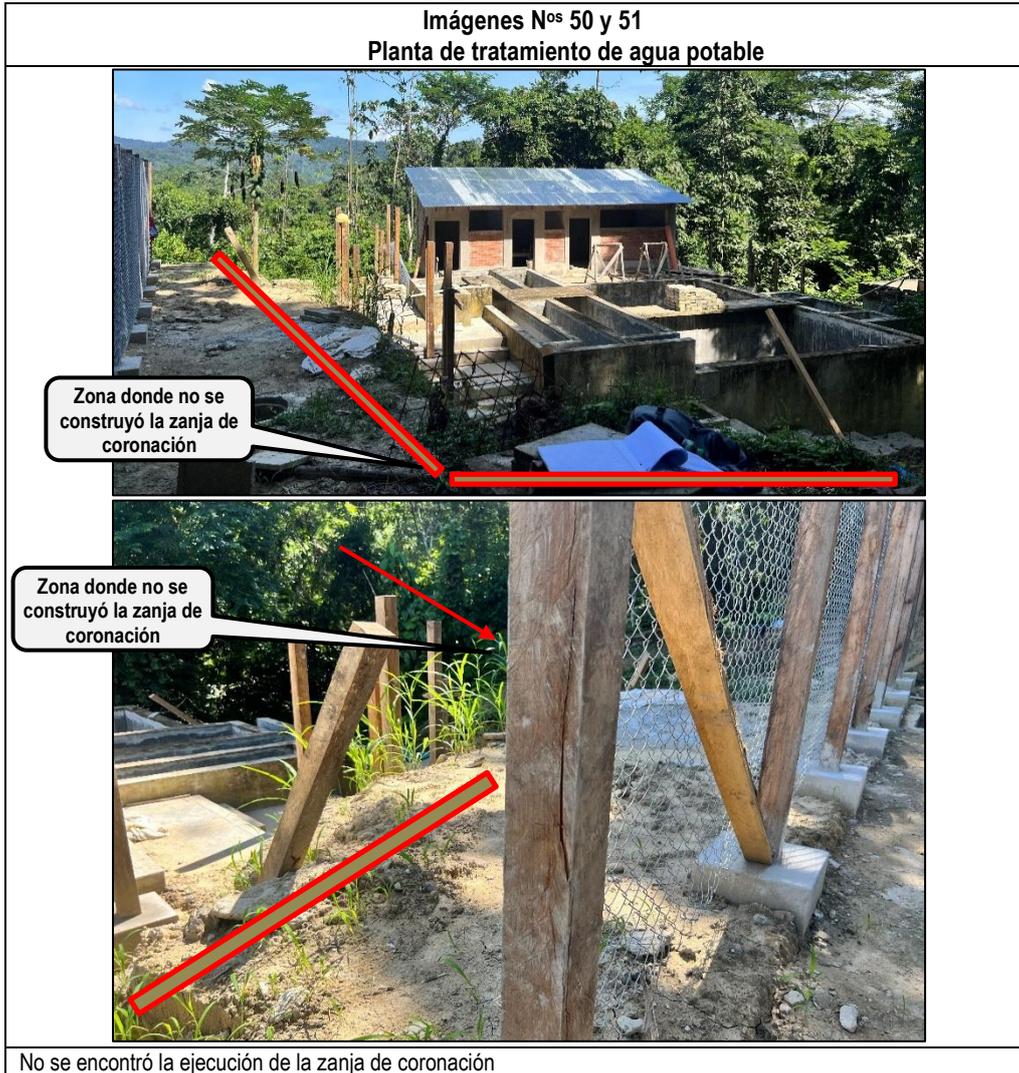
De acuerdo con la valorización N° 12, correspondiente al mes de marzo de 2024 el contratista tiene valorizado acumulado en su totalidad la partida "02.06.12 ZANJA DE CORONACION"; sin embargo, durante la inspección técnica se verificó que a la fecha no ha sido ejecutada dicha partida, tal como se dejó constancia en el Acta N° 001-2024/GRA-SCC/NUEVO BELEN de 4 de junio de 2024, conforme se muestra en las imágenes siguientes:

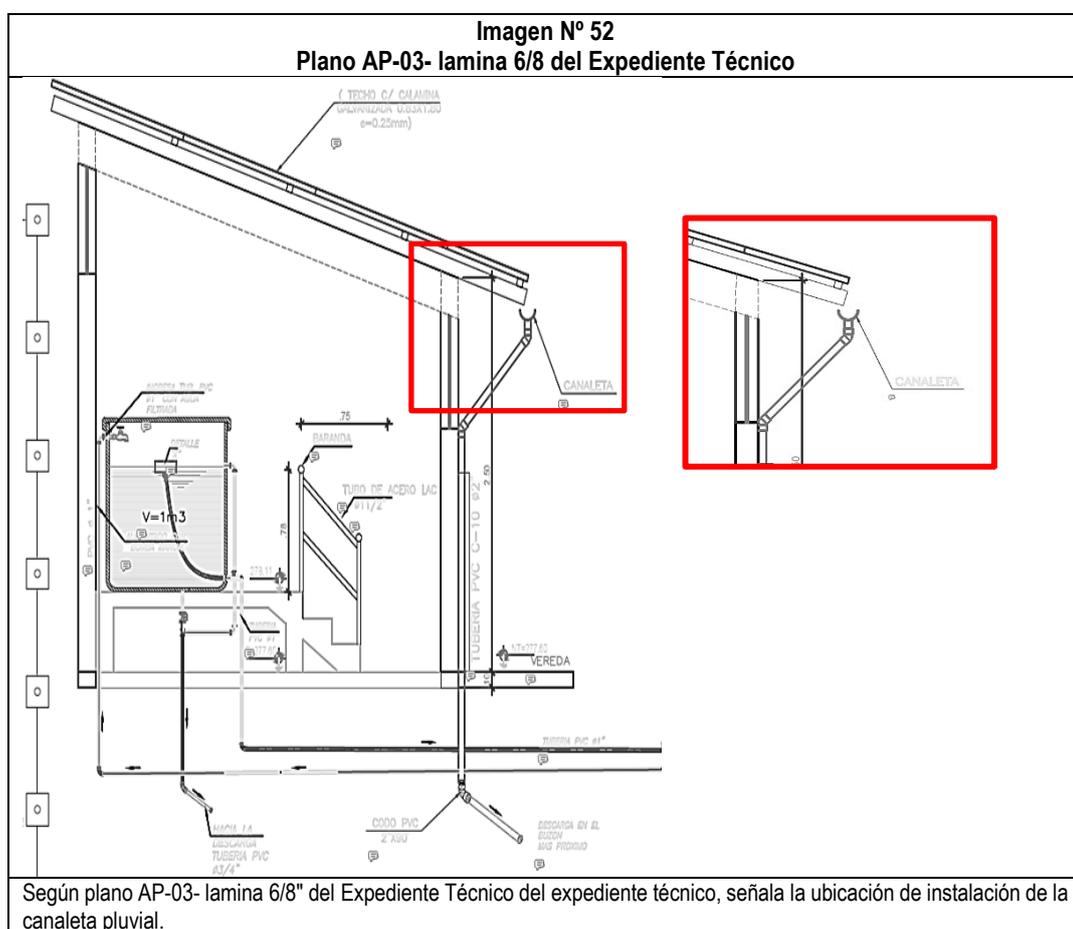
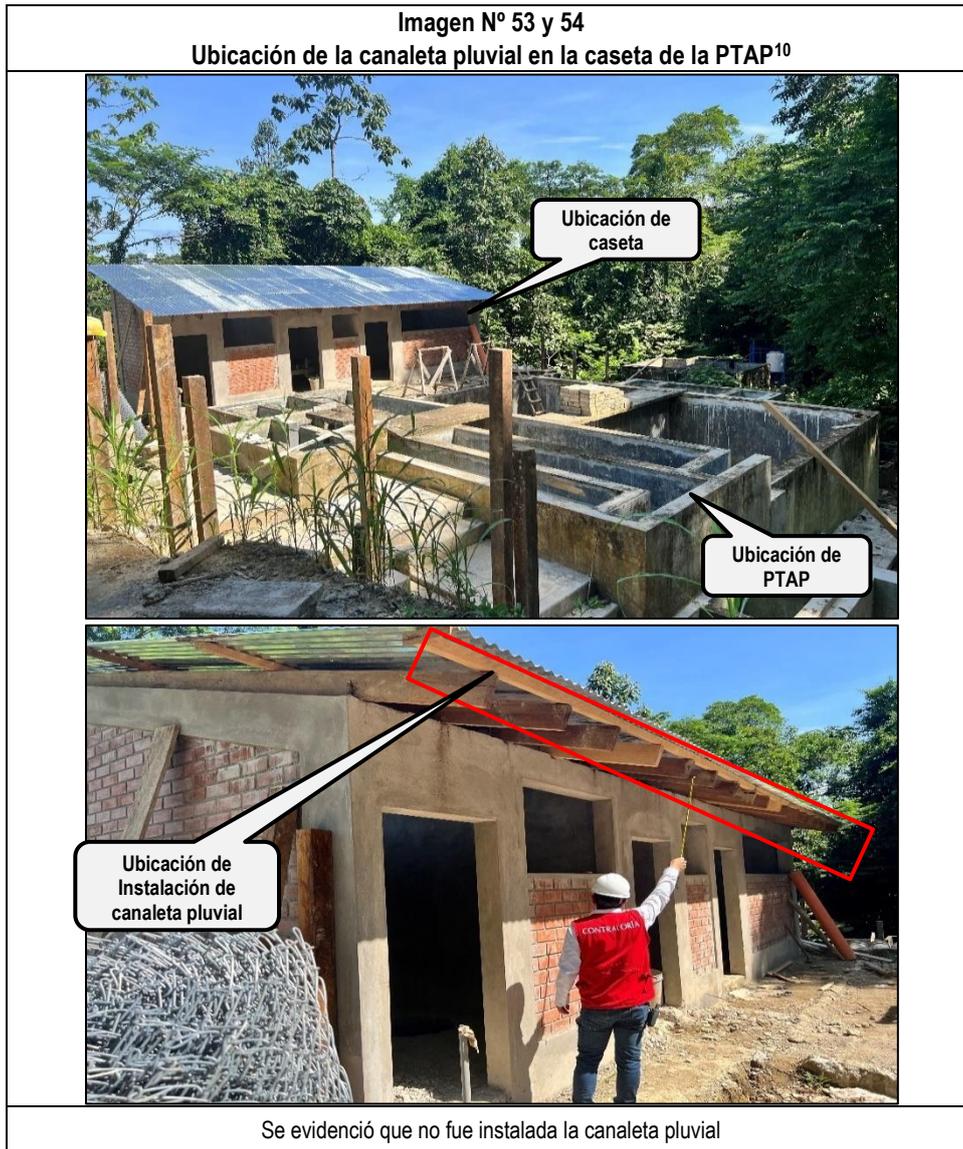
• **Canaleta pluvial**

De acuerdo con la valorización N° 12, correspondiente al mes de marzo de 2024 el contratista tiene valorizado acumulado en su totalidad la partida "02.07.10 CANALETA PLUVIAL" y según lo estipulado en el detalle de acuerdo con el Plano constructivo denominado: "SEDIMENTADOR PLANTA-CORTES-DETALLES COMUNIDAD NATIVA DE NUEVO BELEN"- "LÁMINA: AP-03"- "PLANO N°: 6/8" del Expediente Técnico, sin embargo, durante la inspección técnica se verificó que a la fecha no ha sido ejecutada dicha partida, se dejó constancia en el Acta N° 001-2024/GRA-SCC/NUEVO BELEN de 4 de junio de 2024, conforme se muestra en las imágenes siguientes:

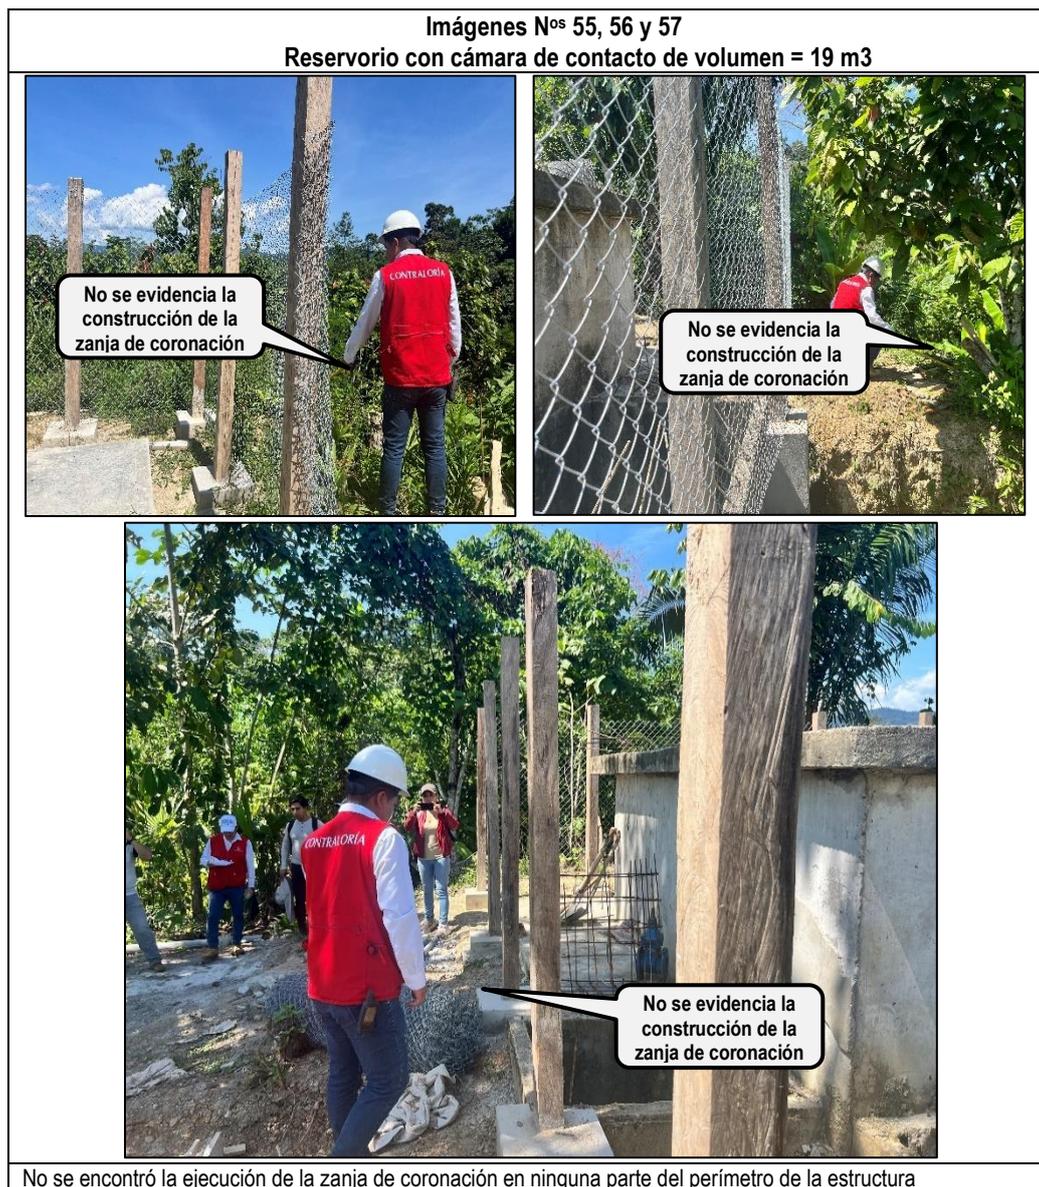
- Zanja de coronación**

De acuerdo con la valorización N° 12, correspondiente al mes de marzo de 2024 el contratista tiene valorizado acumulado en su totalidad la partida "02.10.08 ZANJA DE CORONACION"; sin embargo, durante la inspección técnica se verificó que a la fecha no ha sido ejecutada dicha partida, se dejó constancia en el Acta N° 001-2024/GRA-SCC/NUEVO BELEN de 4 de junio de 2024, conforme se muestra en las imágenes siguientes:
