INFORME DE HITO DE CONTROL
N°1572-2024-CG/GRJU-SCC

**EJECUCIÓN DE LA OBRA: “MEJORAMIENTO Y
AMPLIACIÓN DE LOS SERVICIOS DE SALUD DEL
ESTABLECIMIENTO DE SALUD LA LIBERTAD CENTRO
POBLADO DE HUANCAYO, DISTRITO DE HUANCAYO –
PROVINCIA DE HUANCAYO – REGIÓN JUNÍN”**

**HITO DE CONTROL N° 3 – AVANCE DE EJECUCION DE
OBRA Y VALORIZACION MENSUAL DE ENERO 2024**

**PERÍODO DE EVALUACIÓN DEL HITO DE CONTROL:
DEL 5 AL 16 DE FEBRERO DE 2024**

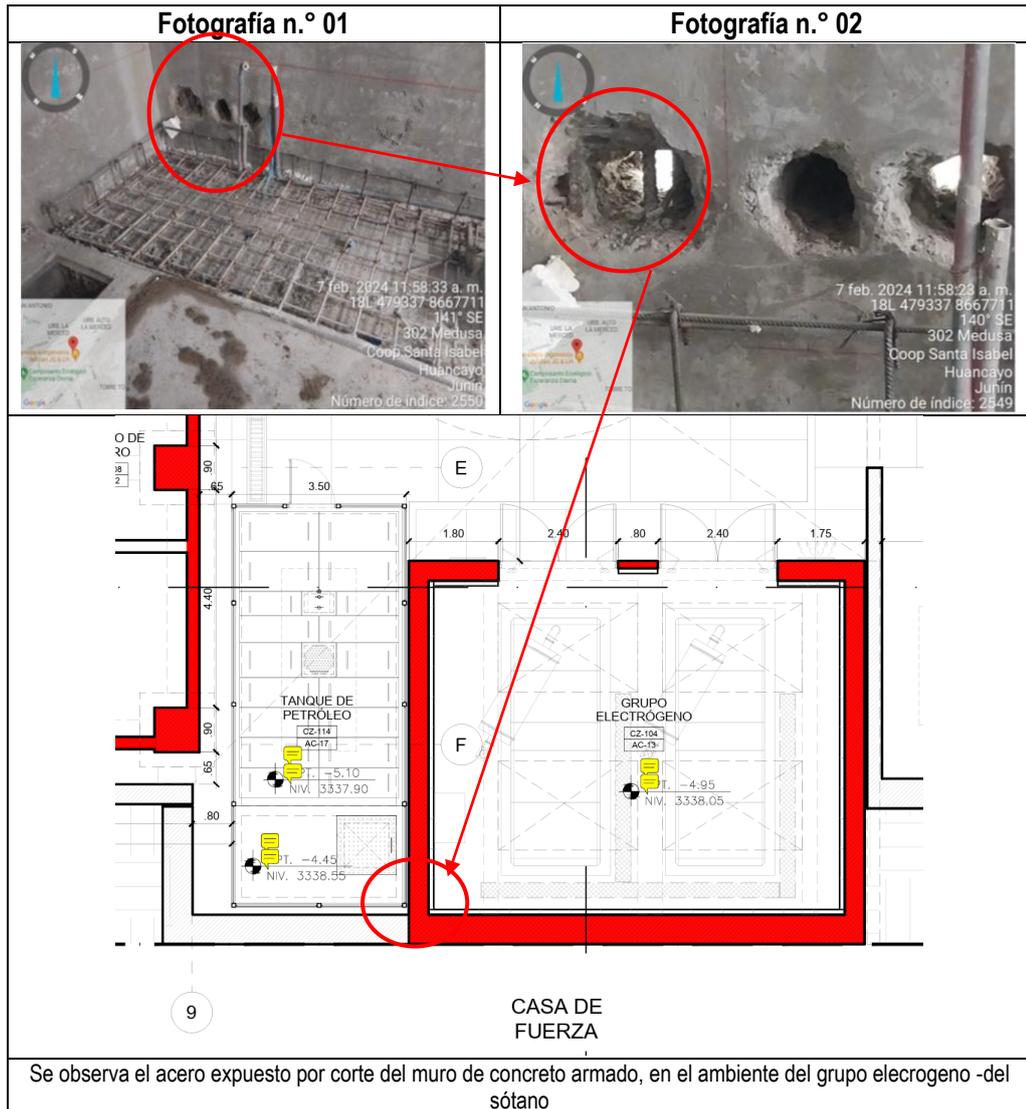
Corte de muros y vigas de concreto armado en el sótano

En el Sótano, se observa en el ambiente de grupo electrógeno que se han realizado cortes en la base del muro de concreto armado para la instalación de tuberías, incluso se observa acero de refuerzo expuesto, lo cual no garantiza el adecuado funcionamiento de la estructura del muro de concreto armado, pudiendo reducirse la resistencia estructural y la corrosión del acero. Lo expuesto se muestra en las siguientes fotografías:

De lo descrito, se advierte que se vienen ejecutando partidas de concreto armado en inobservancia a lo establecido en el Reglamento nacional de edificaciones, generando el riesgo de afectar a calidad y la vida útil de estas.

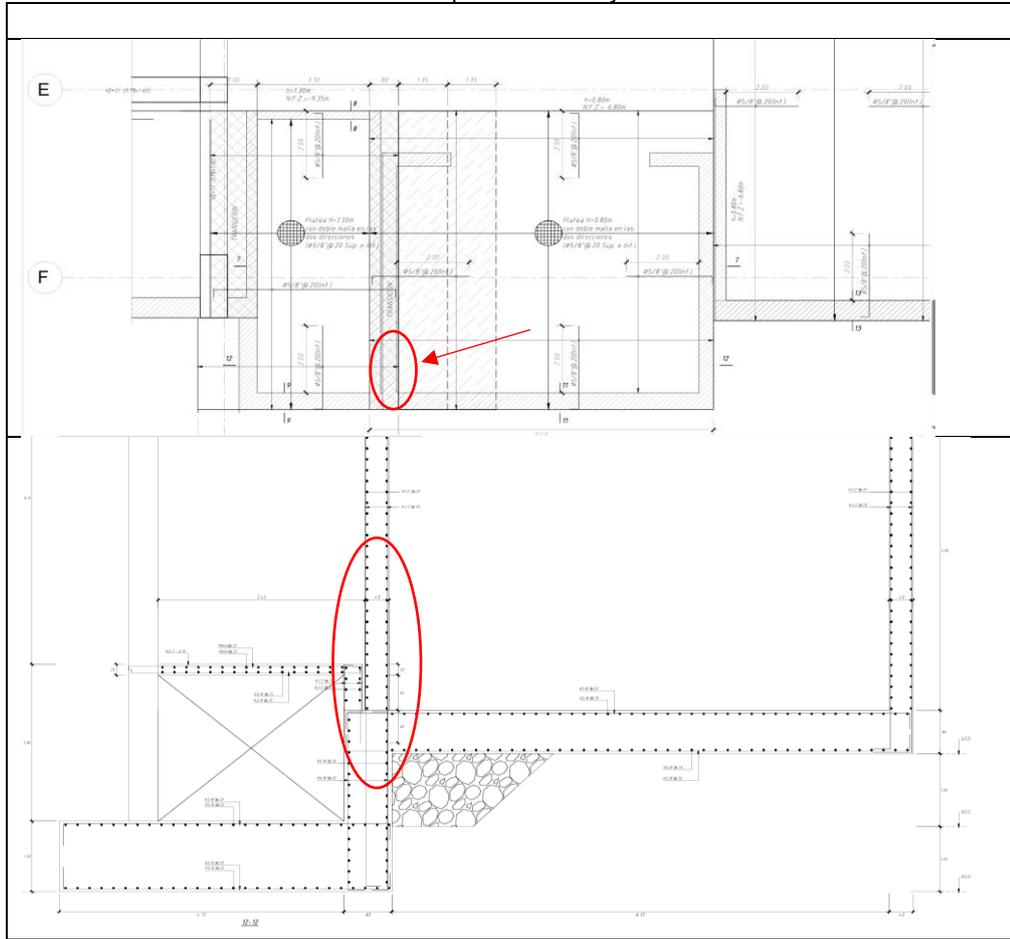
Imagen n°01
Detalle de planos E-506- y E-507

Se observa el detalle del muro de concreto armado en el ambiente del grupo electrogeno - Corte 12.

Fuente: Planos del expediente técnico E-506 de planta de cimentación parking, bloque 4 y plano E-507 de cortes de cimentación parking y bloque 4, respectivamente

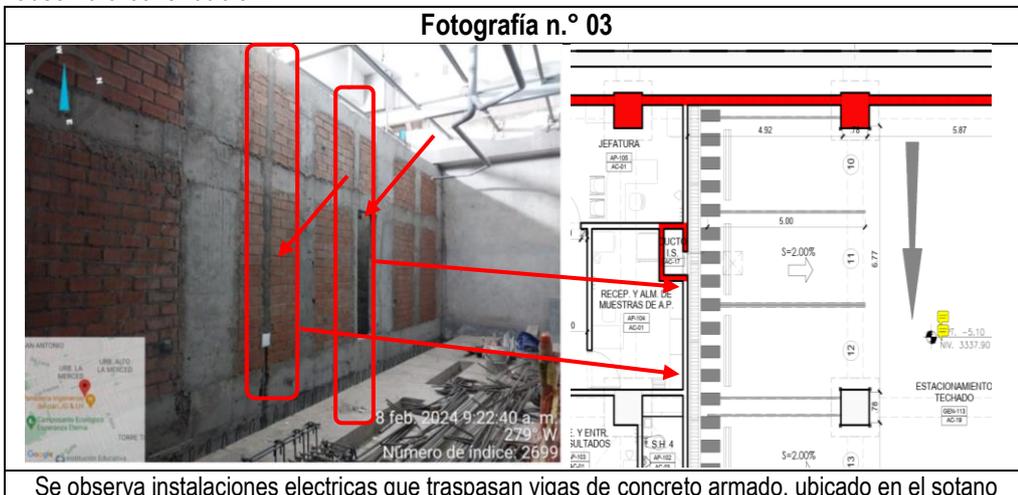
Fotografía n.° 03

Asimismo, en la zona de estacionamiento del sótano, en el eje 6-7 intersección con el eje A-B se ha verificado que han realizado cortes en vigas para realizar la colocación de tuberías de instalaciones eléctricas, disminuyendo la sección de las vigas de concreto armado, como se observa a continuación:

Se observa instalaciones electricas que traspasan vigas de concreto armado, ubicado en el sotano

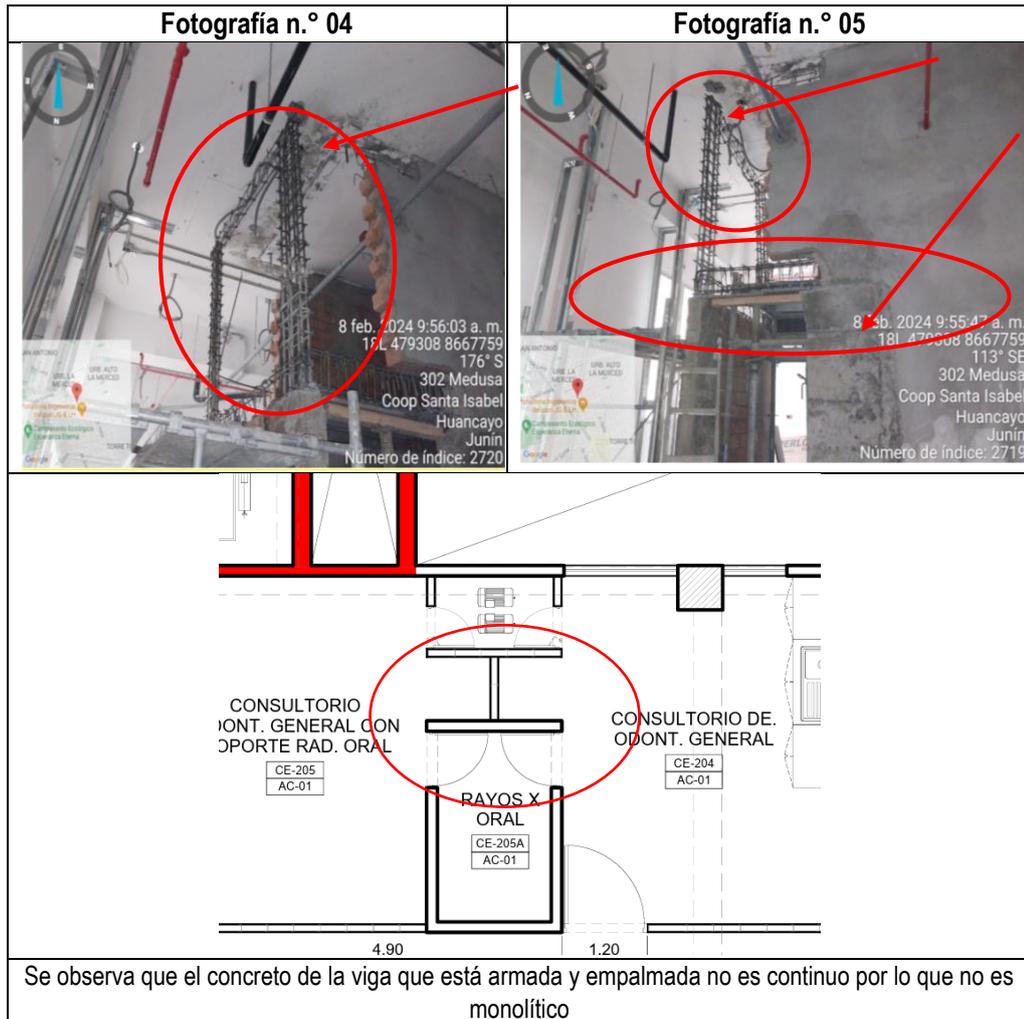
1. Discontinuidad del refuerzo de acero armado

En los ambientes de los consultorios odontológicos en el segundo nivel, eje D-E intersección con el eje 3-4, se observa que existen vigas y columnas con acero habilitado y con concreto vertido hasta cierto tramo dejando una parte expuesta, por lo que el sistema no sería monolítico como indica la norma. Lo cual genera el riesgo de diferencias en las propiedades del concreto, problemas de adherencia, y compromiso de la integridad estructural.

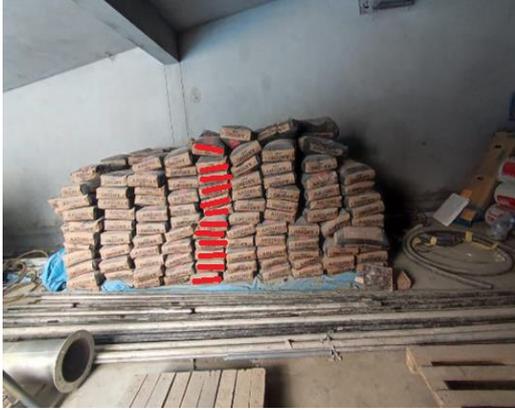
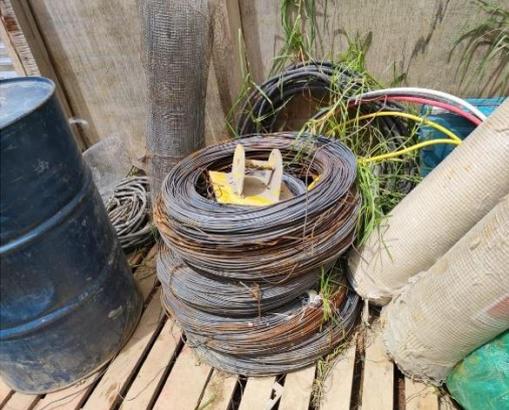
Fotografía n.º 06	Fotografía n.º 07

<p>Descripción: Bolsas de cemento en pilas de 12 bolsas genera riesgo que el cemento de las bolsas inferiores se comprima y endurezca.</p>	<p>Descripción: Alambre expuesto al medio ambiente con presencia de oxido genera el riesgo de alterar las características físico químicas del material y consecuentemente al ser utilizados afectar negativamente la calidad de la obra.</p>

De lo anterior se advierte que los materiales no se almacenan de manera adecuada, pudiendo resultar en la pérdida de calidad de estos, no garantizando su rendimiento óptimo.

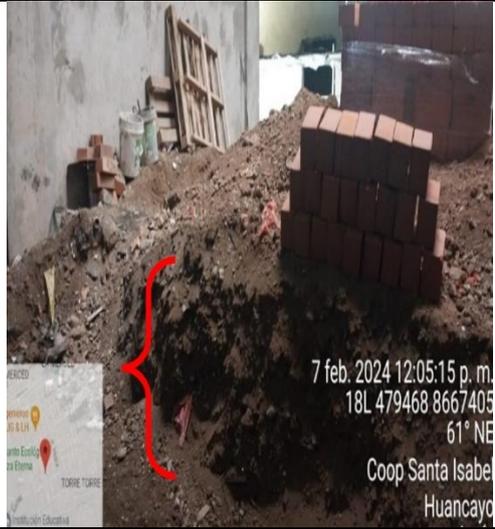
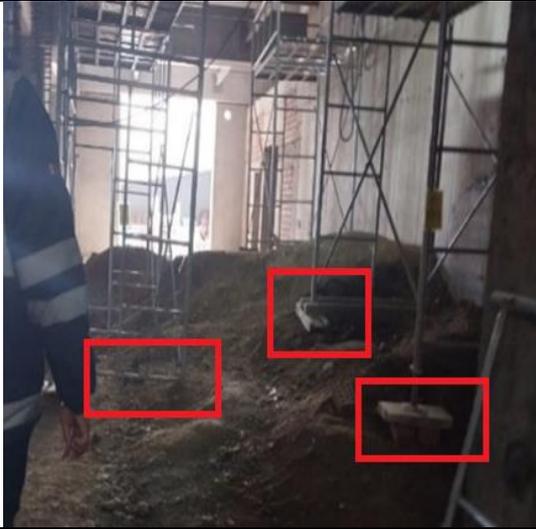
Fotografía n.º 08	Fotografía n.º 09

<p>Descripción: Acumulación de material excedente de corte genera riesgo de caída para los trabajadores</p>	<p>Descripción: Armado de andamios sobre superficie irregular</p>

La falta de eliminación del material excedente de corte, genera un riesgo significativo para la seguridad de los trabajadores; colocar andamios sobre este tipo de terreno puede resultar en una base inestable para los andamios, lo que aumenta el riesgo de colapso y lesiones para los trabajadores que estén utilizando los andamios, además, el material acumulado puede no ofrecer una superficie estable para trabajar. Los trabajadores pueden experimentar desequilibrio o dificultad para mantenerse erguidos, lo que aumenta el riesgo de caídas y lesiones. Por lo que trabajar sobre material acumulado puede plantear una serie de riesgos para la seguridad y la salud de los trabajadores.

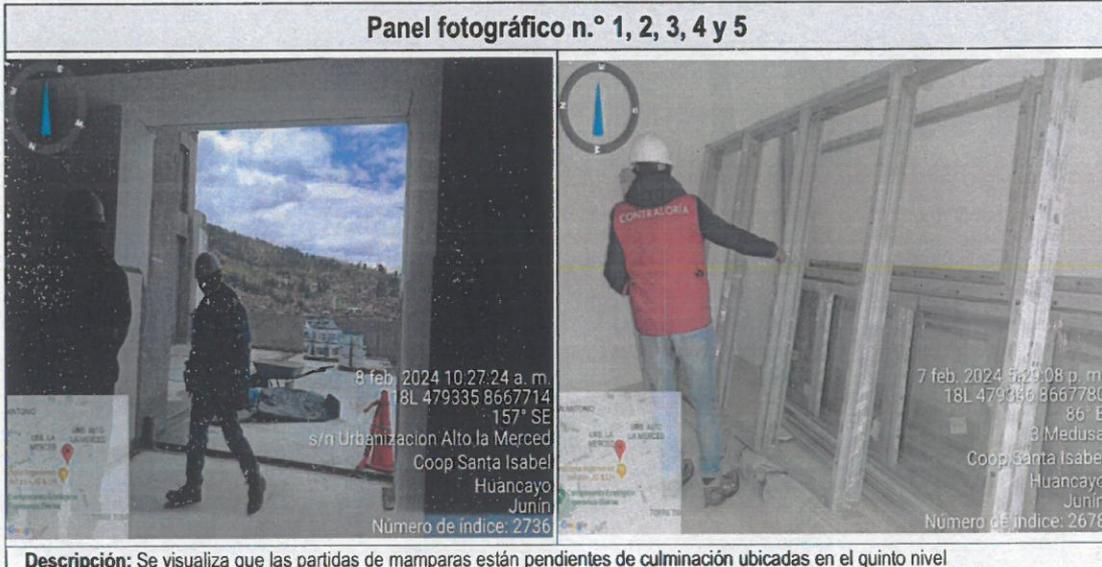
Panel fotográfico n.º 1, 2, 3, 4 y 5

- Se constató que la ejecución de partidas de mamparas de aluminio y partidas de suministros de aparatos sanitarios están pendientes para su culminación.

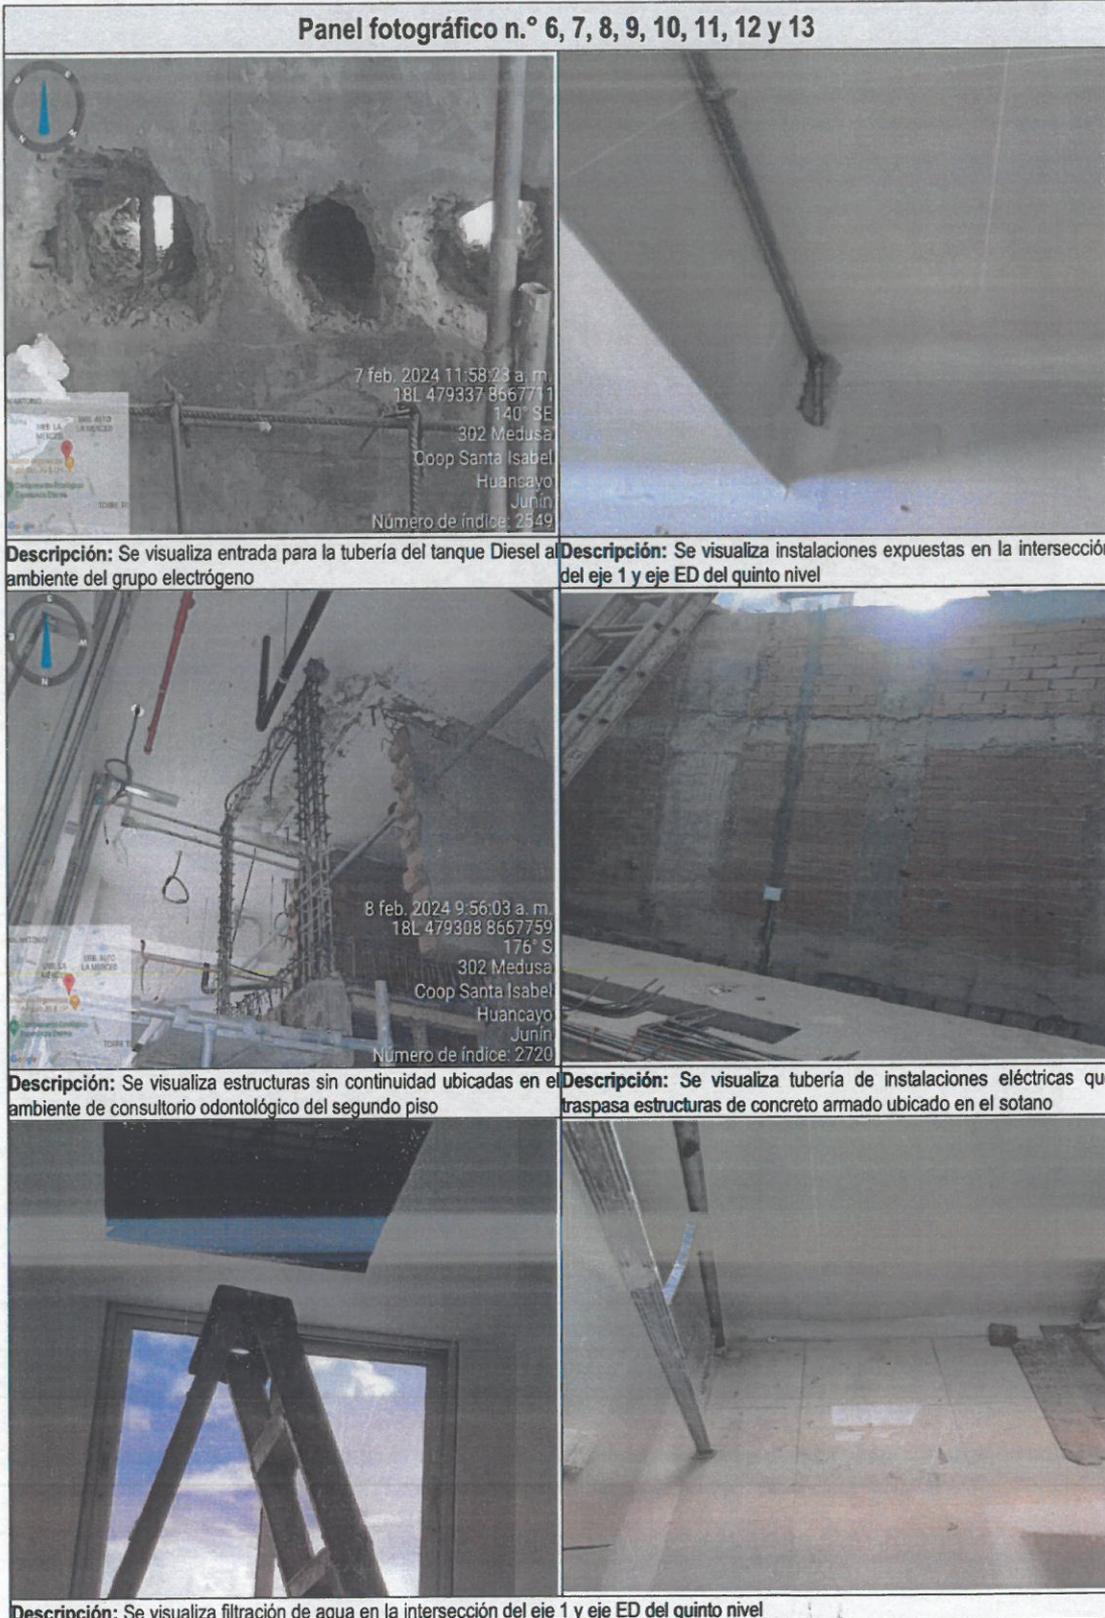
Panel fotográfico n.º 6, 7, 8, 9, 10, 11, 12 y 13

Descripción: Se visualiza entrada para la tubería del tanque Diesel al ambiente del grupo electrógeno

Descripción: Se visualiza instalaciones expuestas en la intersección del eje 1 y eje ED del quinto nivel

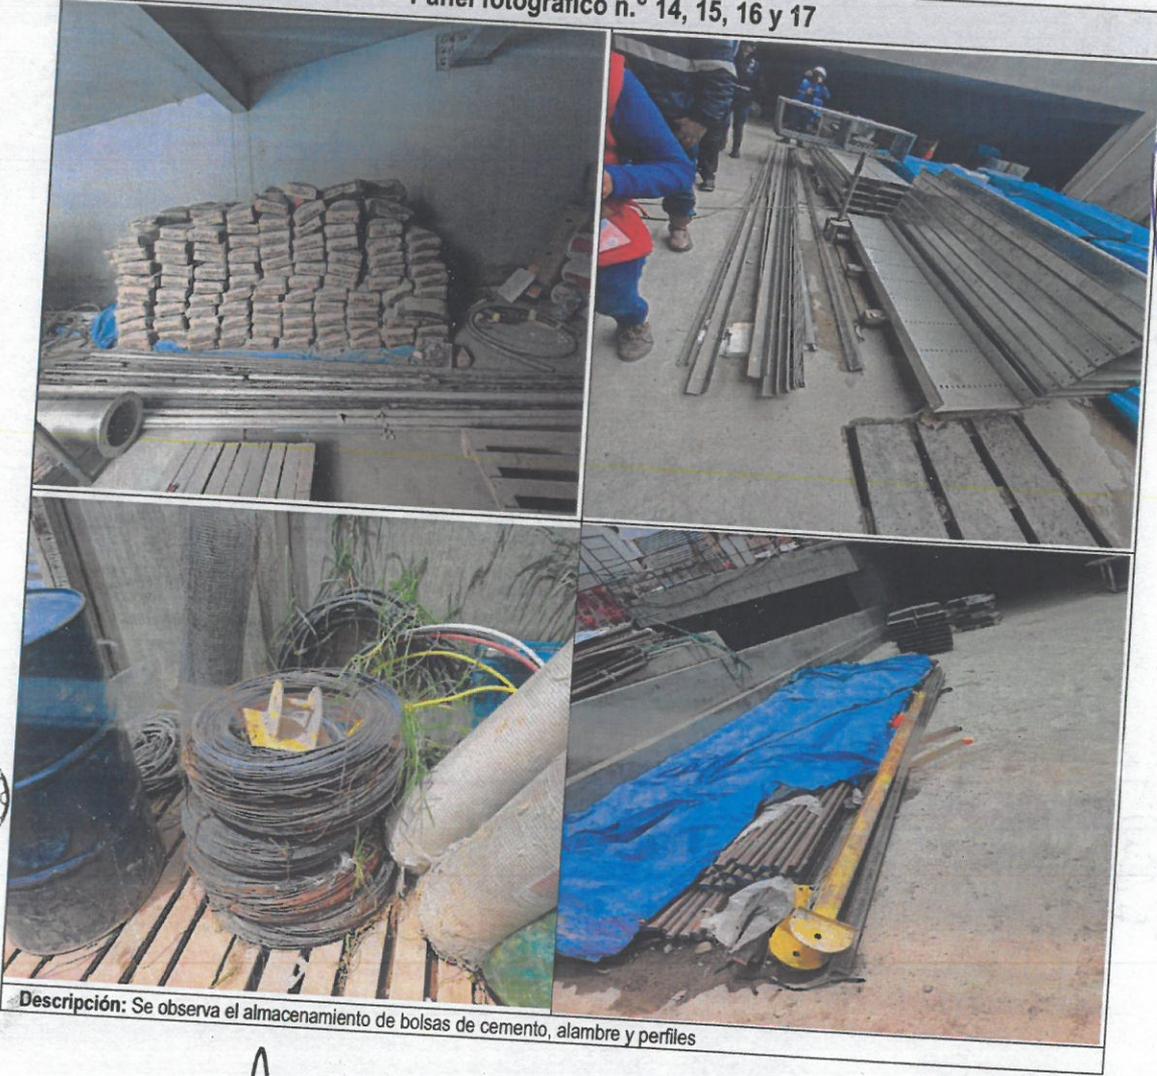
Panel fotográfico n.º 14, 15, 16 y 17

Descripción: Se observa el almacenamiento de bolsas de cemento, alambre y perfiles

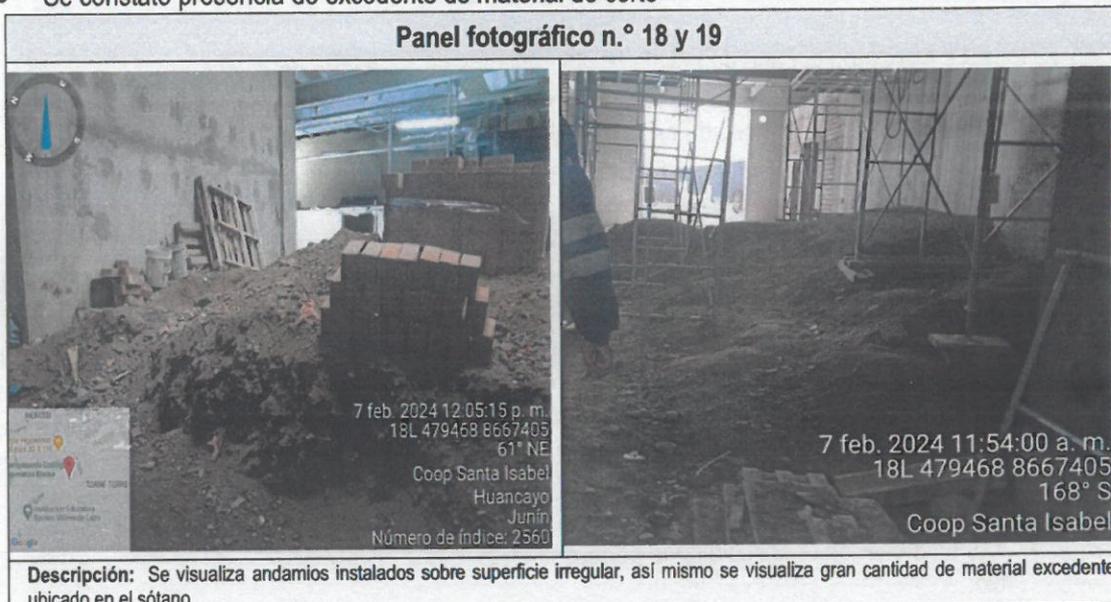
- Se constató presencia de excedente de material de corte
