INFORME DE HITO DE CONTROL
N° 7951-2024-CG/GRPA-SCC

EJECUCIÓN CONTRACTUAL DE LA OBRA: “MEJORAMIENTO DE LA CARRETERA DEPARTAMENTAL: EMP. PE - 18 (DV. UCHUMARCA) - GOLAC MAJADA - POCCO - UCHUMARCA - GORINA ALTA - HUANGUR - YURAC HUANCA - QUIULACOCHA - CERRO DE PASCO - EMP. PE 3N - (DV. CERRO DE PASCO), PROVINCIAS DANIEL CARRIÓN Y PASCO, DEPARTAMENTO DE PASCO”

HITO DE CONTROL N° 1 – VALORIZACIÓN N° 1

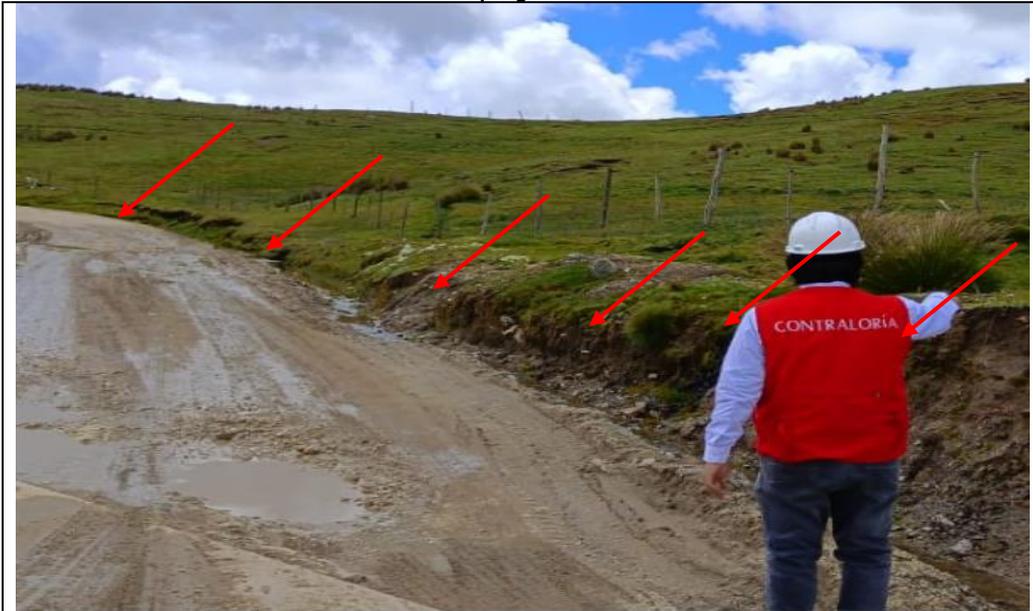
Panel Fotográfico n.º 1
Tramos de las progresivas analizadas

Tramo comprendido entre la progresiva **0+000.00** hasta la progresiva **0+160.00**, se puede evidenciar que **no se han realizado trabajos de corte** a lo largo del tramo.

De lo señalado precedentemente, se estaría advirtiendo que, se valorizó en exceso las partidas 03.01 EXCAVACIÓN EN EXPLANACIONES EN MATERIAL COMÚN y 03.02 EXCAVACIÓN EN EXPLANACIONES EN ROCA SUELTA, dado que la plantilla de metrados presentada por el Contratista difiere de lo realmente ejecutado, evidenciándose una volumen menor a lo calculado en la valorización, para lo cual, resulta necesario realizar el cálculo de metrados que realmente se ejecutaron, motivo por el cual, la comisión haciendo uso de las plantillas presentadas en la valorización n.º 1, ha efectuado el cálculo de metrados realmente ejecutados en el tramo 0+000.00 hasta la progresiva 0+540.00⁸.

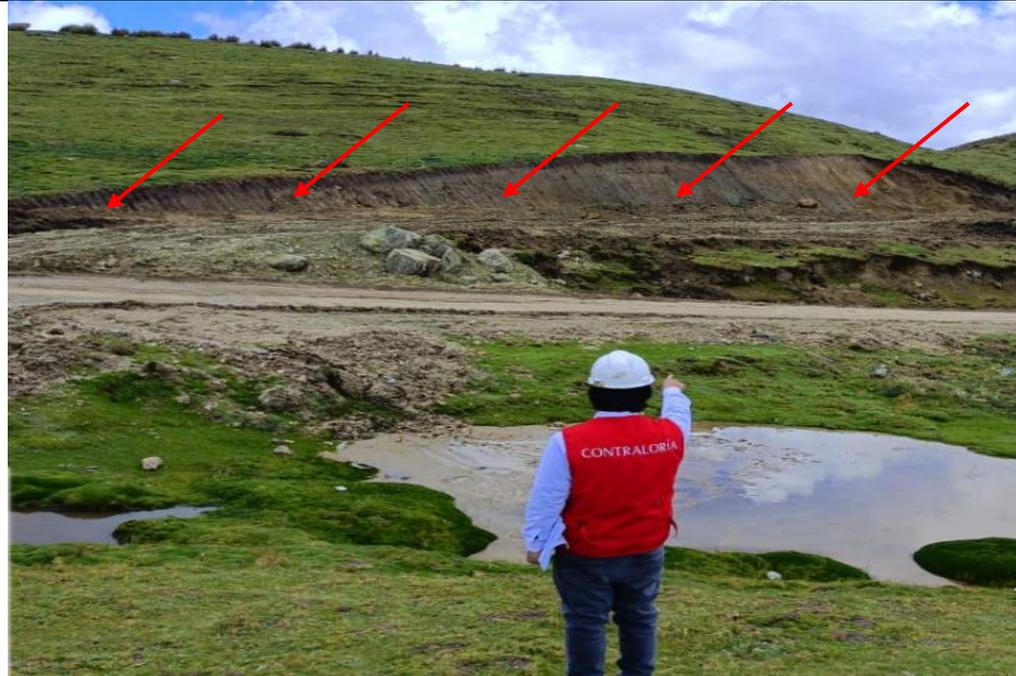
Tramo comprendido entre la progresiva **0+160.00** hasta la progresiva **0+230.00**, se puede evidenciar que **si se han realizado trabajos de corte** a lo largo del tramo.

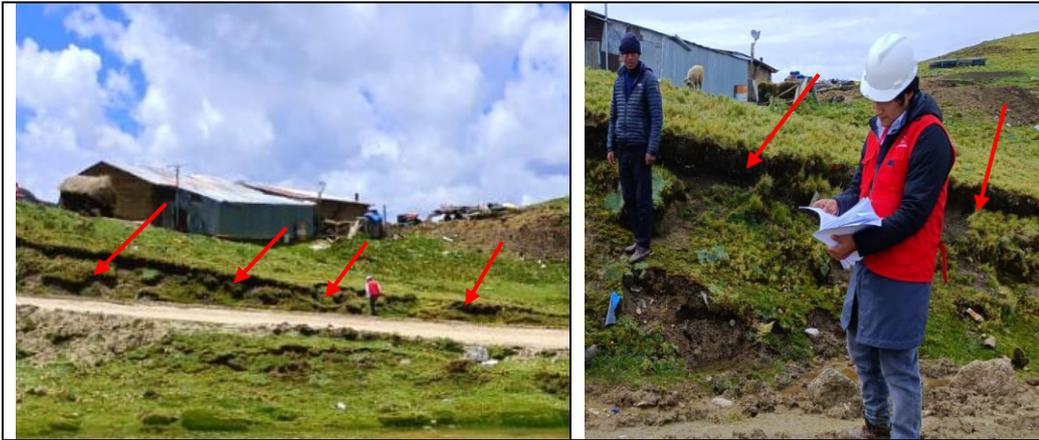
Tramo comprendido entre la progresiva **0+230.00** hasta la progresiva **0+265.00**, se puede evidenciar que **no se han realizado trabajos de corte** a lo largo del tramo.

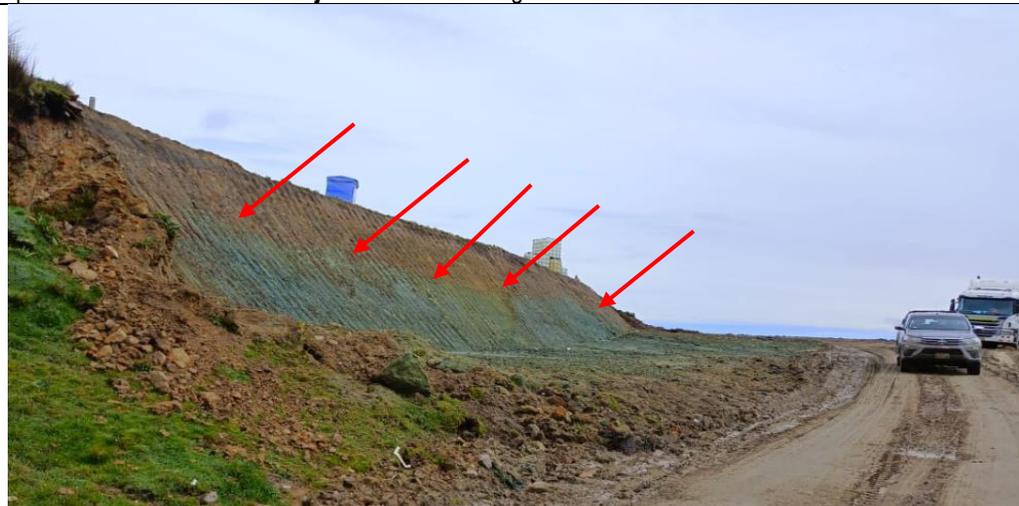
Tramo comprendido entre la progresiva **0+265.00** hasta la progresiva **0+420.00**, se puede evidenciar que **si se han realizado trabajos de corte** a lo largo del tramo.

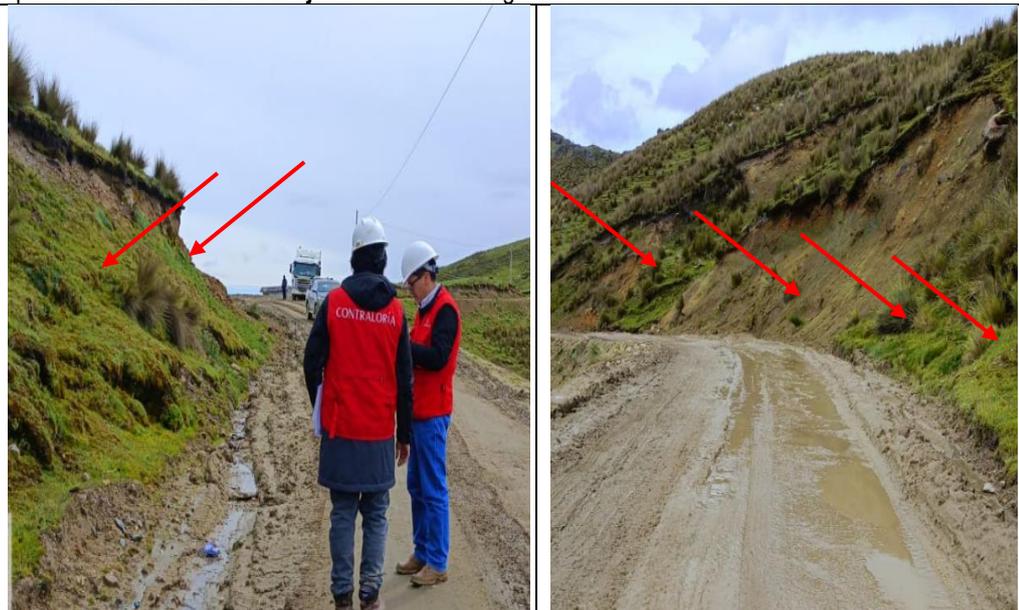
Tramo comprendido entre la progresiva **0+420.00** hasta la progresiva **0+540.00**, se puede evidenciar que **no se han realizado trabajos de corte** a lo largo del tramo.

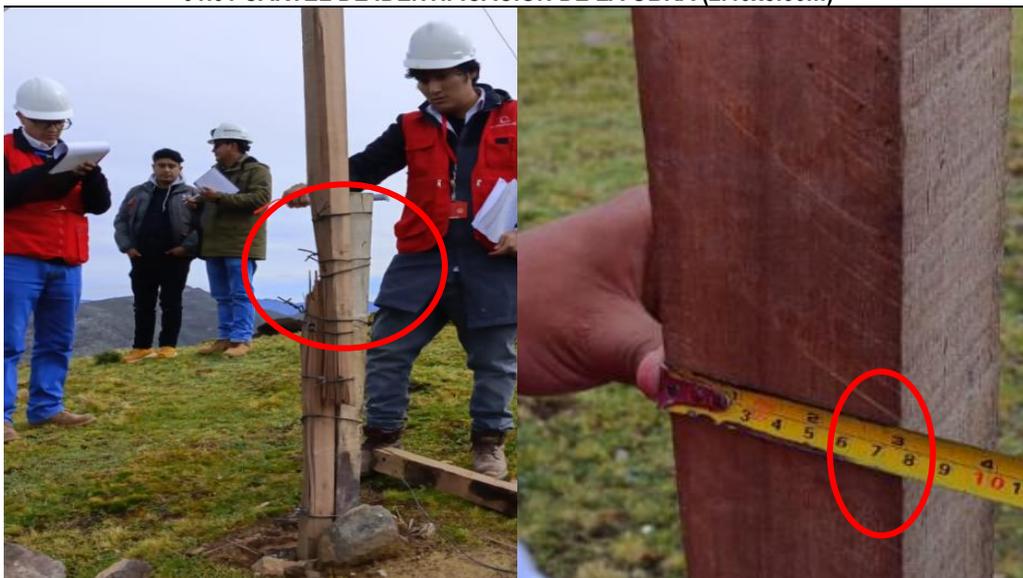
Panel Fotográfico n.º 2
Observaciones encontradas en la partida
01.01 CARTEL DE IDENTIFICACIÓN DE LA OBRA (2.40x3.60m)

Al respecto, de la visita efectuada por la comisión de control, se evidenció, que el Contratista ejecutó el Cartel de Obra incumpliendo las Especificaciones Técnicas y a su vez generando deficiencias como el colapso del listón de madera de 3x3” que tuvo que ser reforzado con otro

Medición Realizada a los parantes del Cartel de Obra ubicado al inicio de la via km 00+050, obteniéndose una medida de **3 pulgadas o 7.62 centímetros**, material que difiere del parante de madera redondo Eucalipto de 6 pulgadas.

Todo material rechazado por no cumplir con las especificaciones exigidas, deberá ser restituido por el Contratista y queda obligado a retirar de la obra los elementos y materiales defectuosos a su costo, en los plazos que indique el Supervisor

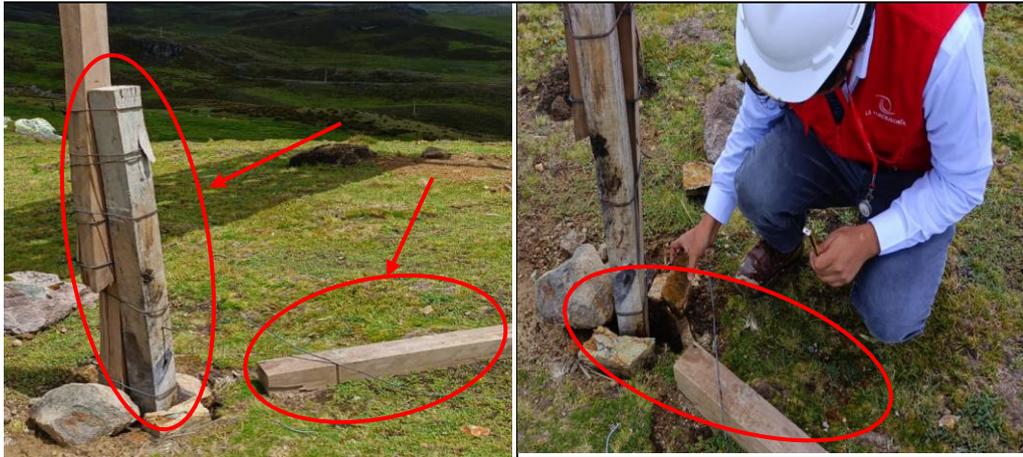
Restos del parante de 3x3 pulgadas colapsado, así como los refuerzos que se colocaron de trozos de madera de 3x3 pulgadas y alambres para mantener a pie el parante que incumple con las especificaciones técnicas.

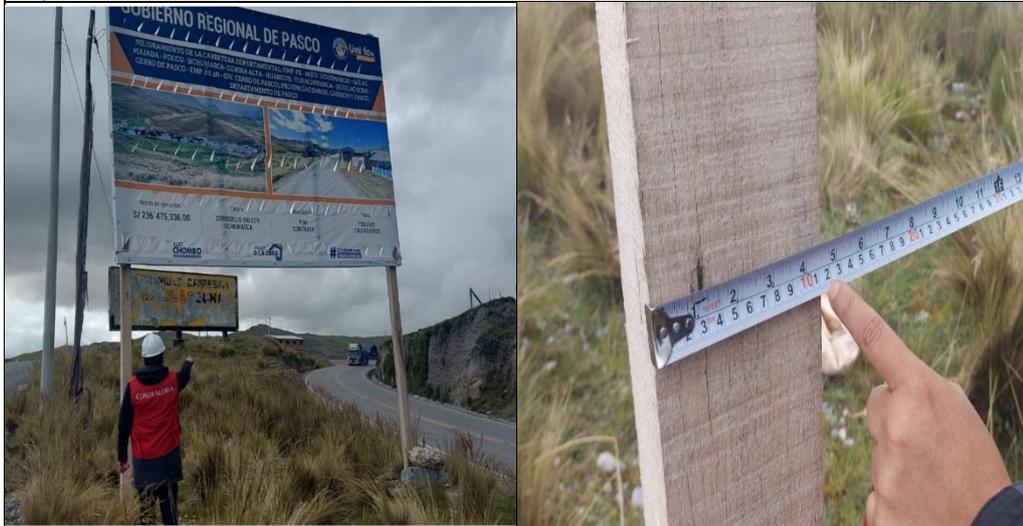
Medición Realizada a los parantes del Cartel de Obra ubicada al final de la vía km 56+430.17, obteniéndose una medida de **3.5 pulgadas x 4.5 pulgadas o 8.90 centímetros x 11.43 centímetros**, material que difiere del parante de madera redondo Eucalipto de 6 pulgadas.

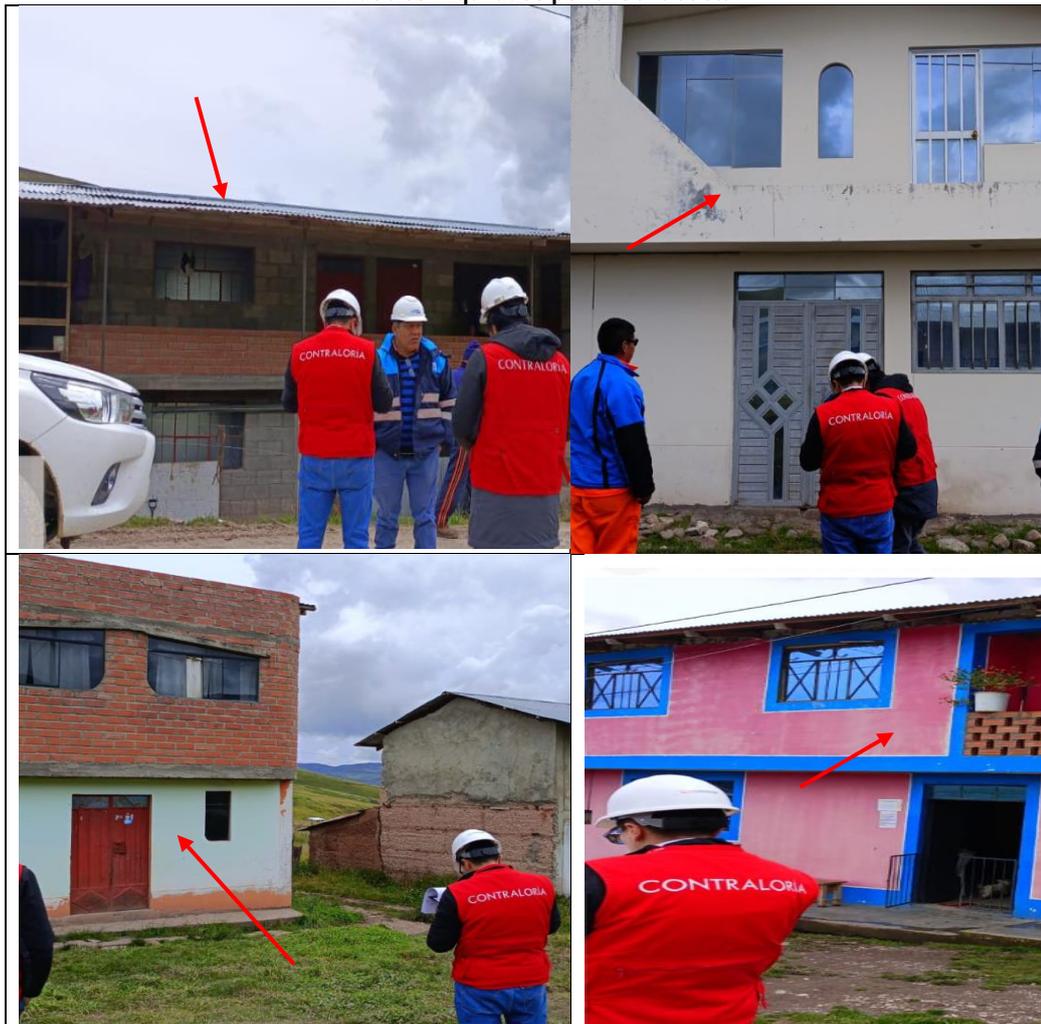
Panel Fotográfico n.º 3
Inmuebles Alquilados por el Contratista

Inmuebles alquilados por el Contratista para uso de Dormitorios y oficinas, sin embargo, a la fecha aún no se ha realizado ni una construcción referida al campamento.

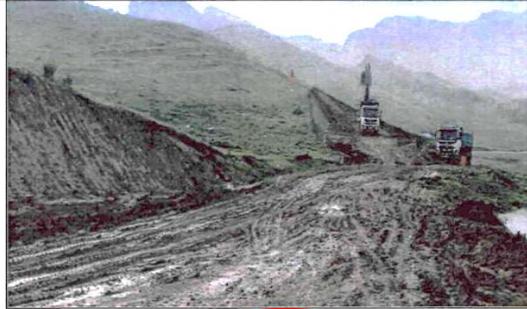
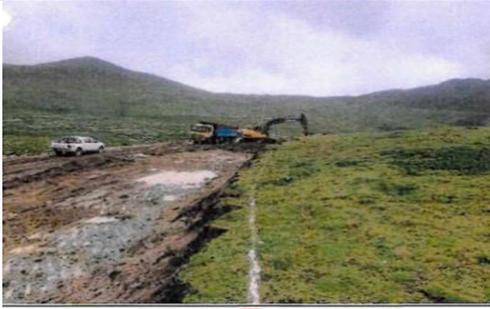
Panel Fotográfico n.º 4
Fotografías presentadas en el informe sin referencia de ubicación, fecha y descripción de partidas afectadas

Suelo saturado			Suelo saturado		
PROGRESIVAS	INICIO	FIN	FOTO N° 06	PROGRESIVAS	FOTO N° 07
Se evidencia que las fotografías del informe sustentario no cuenta con ubicación, fecha y descripción de las partidas afectadas.

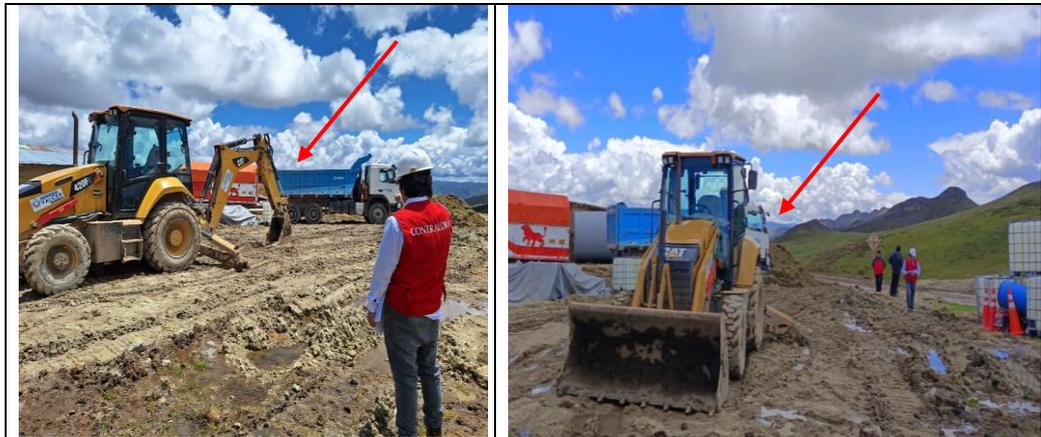
Panel Fotográfico n.° 4
Área auxiliar en uso

Área Auxiliar usada para el almacenamiento de materiales y estacionamiento de maquinarias.
