GERENCIA REGIONAL DE CONTROL DE PASCO
INFORME DE HITO DE CONTROL
N° 18185-2024-CG/GRPA-SCC

EJECUCIÓN CONTRACTUAL DE LA OBRA:
“RECUPERACION DE LOS SERVICIOS ECOSISTÉMICOS DE LA
MICROCUEENCA DE LA LAGUNA QUISPANCOCHA AFECTADA POR
LOS PASIVOS AMBIENTALES MINEROS DE LA EX UNIDAD
MINERA CAUDALOSA 1 EN EL DISTRITO DE SANTA ANA DE TUSI -
PROVINCIA DE DANIEL ALCIDES CARRION - DEPARTAMENTO DE
PASCO”

HITO DE CONTROL N° 1 – VALORIZACIÓN N° 1

INFORME DE HITO DE CONTROL
N° 18185-2024-CG/GRPA-SCC

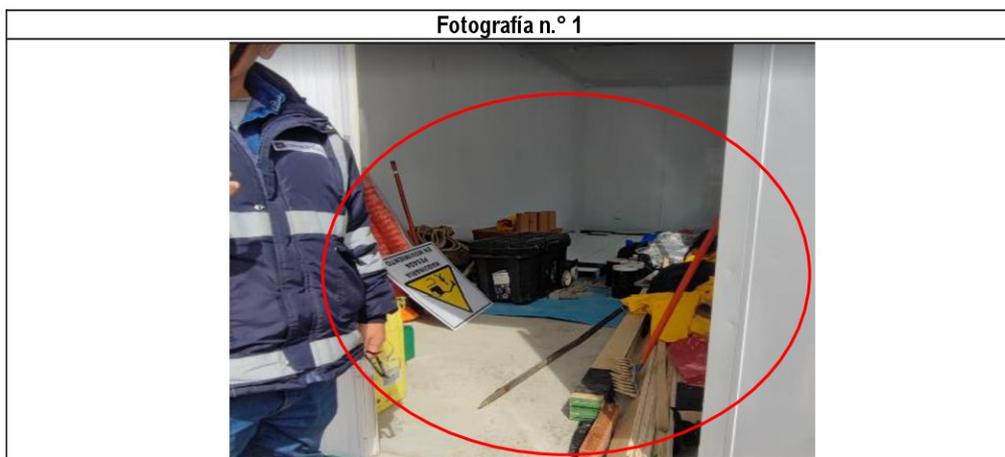
Panel fotográfico n.º 1
Almacén de la Contratista en el campamento

De la inspección física realizada el 25 y 26 de junio del 2024 a la ejecución de la obra, en el almacén de la Obra, ubicado en el campamento del Contratista, se evidenció la existencia de materiales y herramientas almacenados sin considerar las condiciones que garantizan la seguridad y salud en el trabajo; toda vez que, los letreros, rollos de cercos de seguridad, maderas, palas, barretas, entre otros no conservan orden y limpieza. Asimismo, se observó la ausencia de extintor, señalización y orden, hechos que se muestran en las siguientes imágenes:

Descripción: Se observa diferentes materiales, sobre el piso, sin ningún orden.

Por lo descrito, se advierte deficiencias en el almacenamiento de materiales y herramientas, lo que perjudicaría su vida útil, sumado a ello, la ausencia de extintor en el almacén y la falta de señales de seguridad. Asimismo, la falta de orden y limpieza podría provocar accidentes dentro del almacén de la Obra, asimismo pone en riesgo la salud e integridad del trabajador.

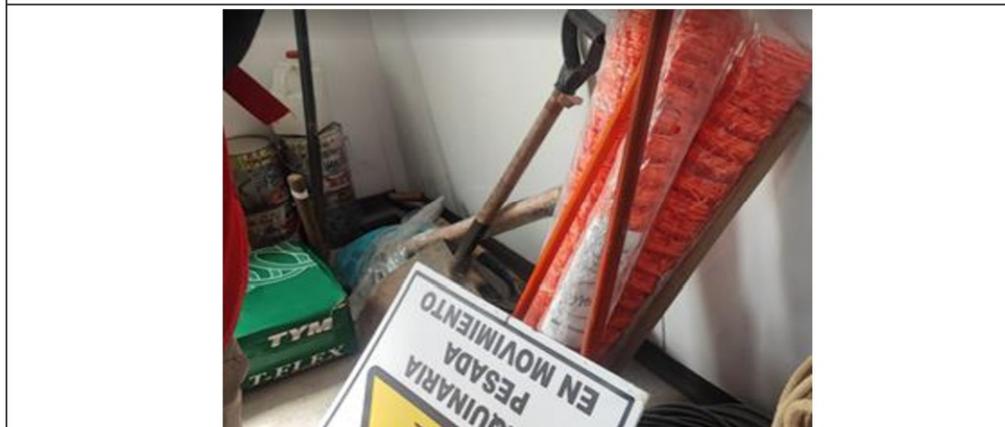
Fotografía n.º 2

Descripción: Se verifica la falta de orden y limpieza dentro del almacén.

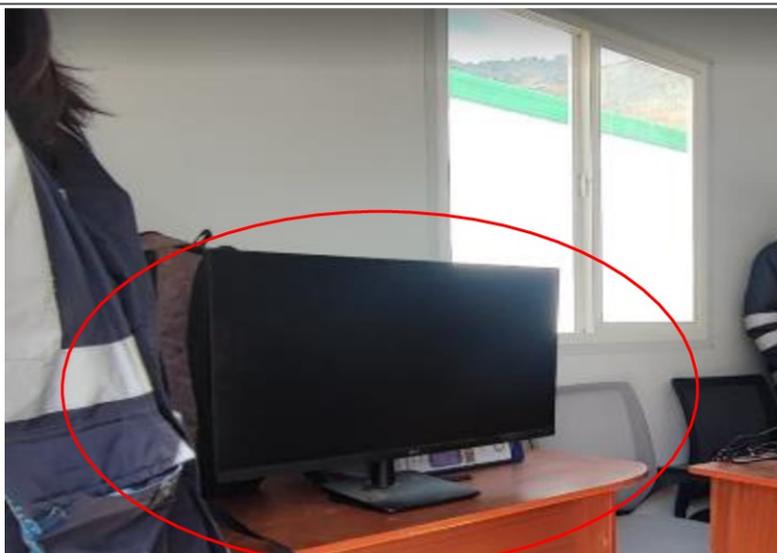
Fotografía n.º 3

Panel fotográfico n.º 2
Campamentos y almacenes sin instalaciones de energía eléctrica

Descripción: Las oficinas no cuentan con energía eléctrica por lo que los equipos de cómputo de escritorio, no se vienen utilizando.

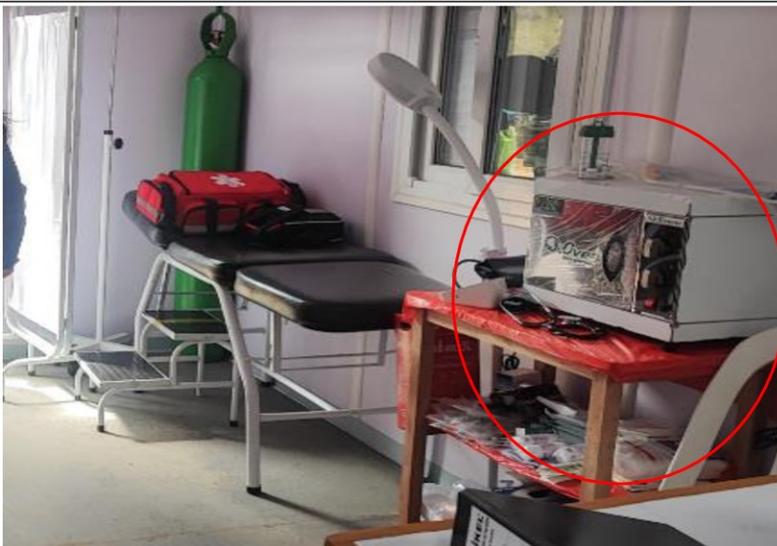
Fotografía n.º 4

Descripción: Equipo de esterilización no se viene utilizando.

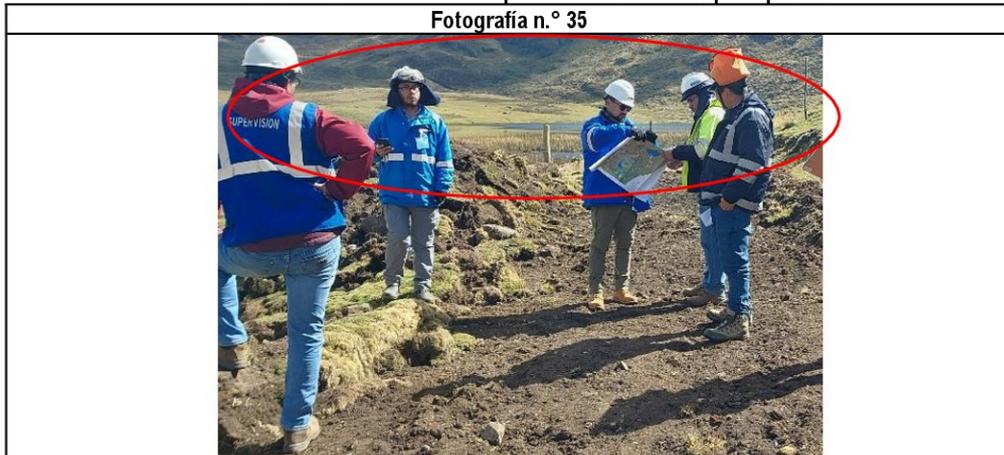
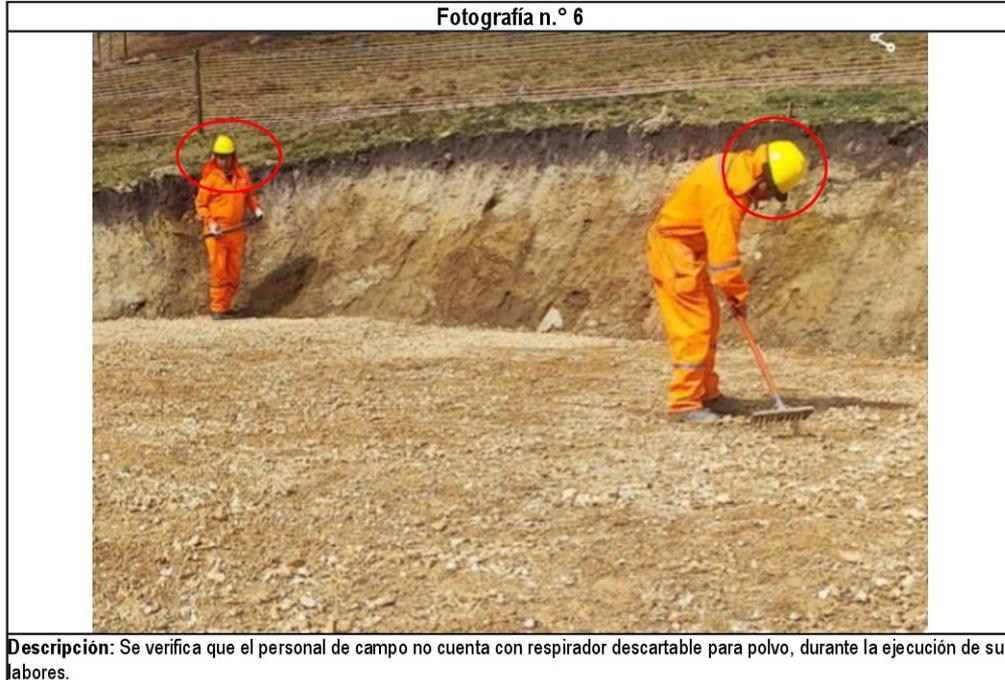
Fotografía n.º 35

Descripción: Se verifica que el personal técnico, clave y operadores no cuentan con el equipo de protección individual: respirador para polvo.

Cabe precisar que, la exposición prolongada al polvo puede aumentar la probabilidad de que los trabajadores sufran enfermedades respiratorias durante la ejecución de la obra.

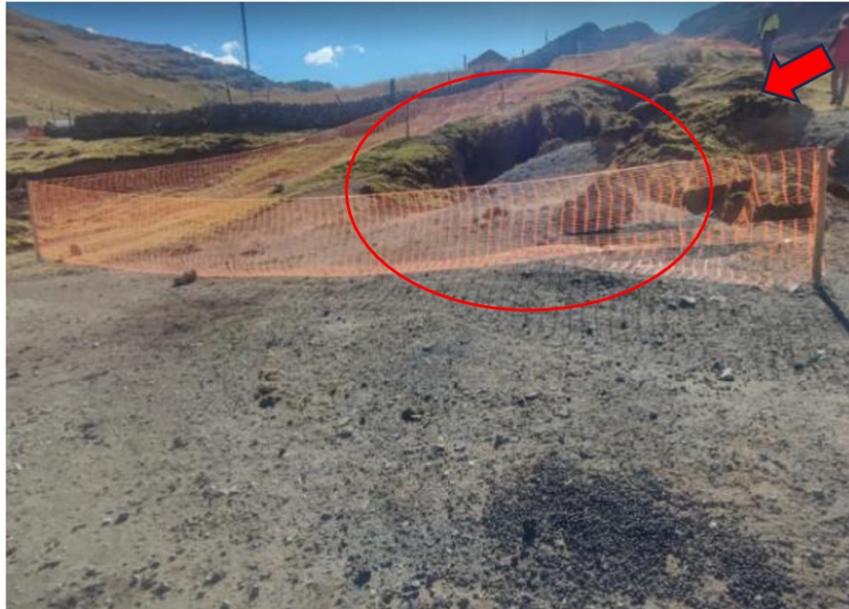
Fotografía n.º 8

Descripción: Se colocaron cercos de polietileno alrededor de los desmontes, pero las cuales no cuentan con los carteles informativos y de advertencia necesarios por el tipo de riesgo que representan.

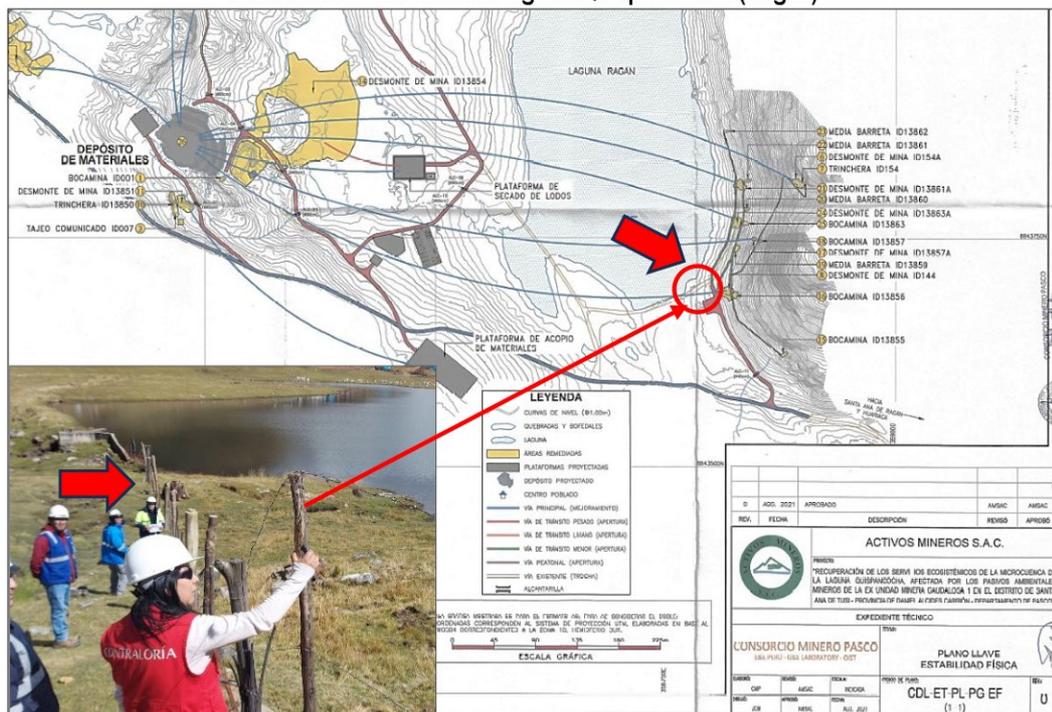
Imagen n.º 10
Plano de ubicación de la Laguna Quispancocha (Ragan)

De la inspección física n.º 1-2024, del 25 y 26 de junio de 2024⁸, se advierte que en el sector de la laguna Quispancocha (Ragan), lado sur este de la Obra, adyacente a los Pasivos Ambientales Mineros siguientes: Media Barreta, de código de componente ID 3859, Desmonte de Mina ID 144 de código de componente y Bocamina de código de componente ID 13856, se verificó la existencia de un cerco perimétrico que consiste de puntales de madera de eucalipto y alambre de púas, que delimita la laguna y terrenos de terceros conforme las imágenes siguientes:

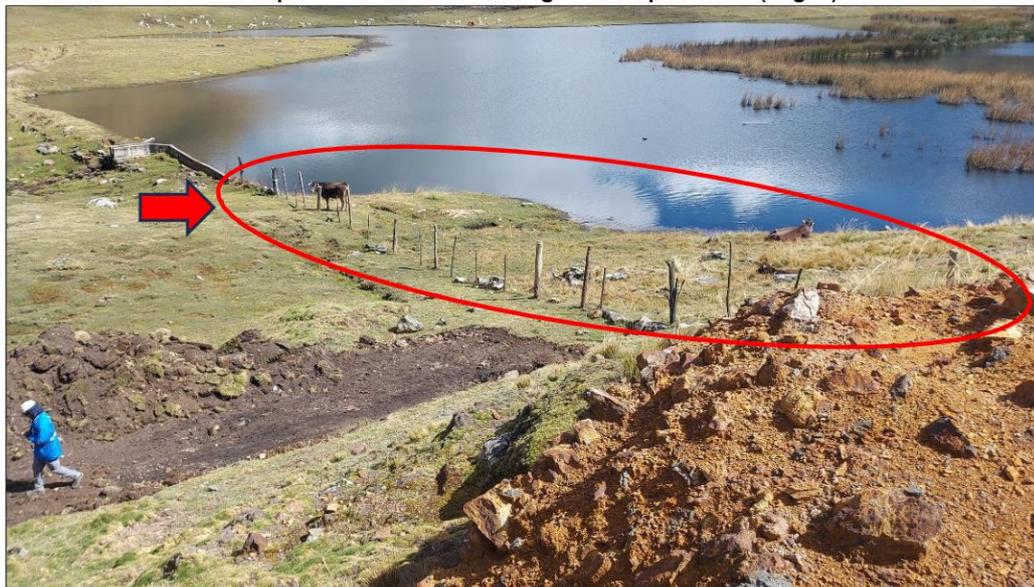
Fotografía n.º 9
Cercos perimétricos cerca de la laguna Quispancocha (Ragan)

Al respecto cabe señalar, que en la inspección física efectuada el 25 y 26 de junio del 2024 en la Obra, el representante de la Entidad señaló: "(...) se precisa que existe la libre disponibilidad de terrenos, sin embargo, hubo una respuesta verbal negativa sobre el retiro de cercos (puntales de eucalipto y alambre de púas) en el sector de la laguna Ragan, por la poseionaria (...), conforme a lo indicado por el representante de AMSAC y de SCORMAX, siendo que se notificaron las cartas n.º 015-2024-RRCC/CSCORMAX y carta n.º 016-2024-RRCC/CSCORMAX, ambas de 15 de junio y de asunto: retiro de cerco de alambre de púas, dirigido a la poseionaria y al presidente del Caserío Chagahuanusha respectivamente (...)", conforme se muestra en la imagen:

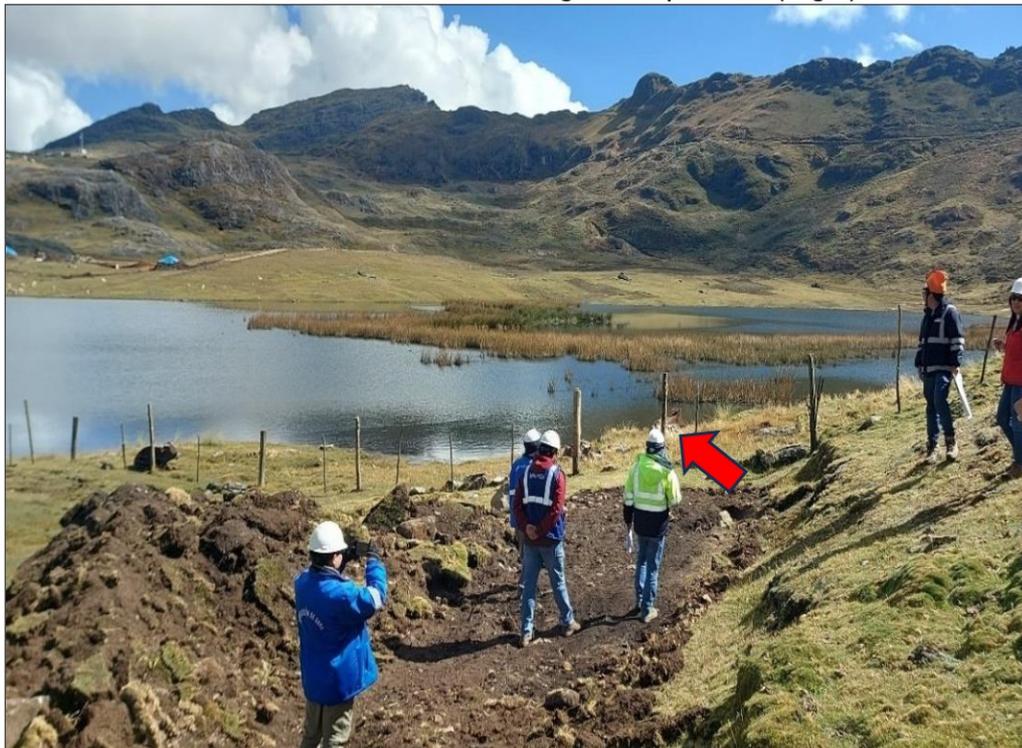
Fotografía n.° 10
Habilitación de acceso cerca de la laguna Quispancocha (Ragan)

De dichos documentos, se habría tenido la respuesta negativa, por parte de la poseionaria, conforme a lo indicado por los representantes de la Entidad y la Contratista, como se evidenció en la imagen precedente, por lo que no han podido continuar con el corte y desbroce del terreno, como parte de la habilitación de un acceso o vía (apertura), tal como se muestra en la imagen siguiente:

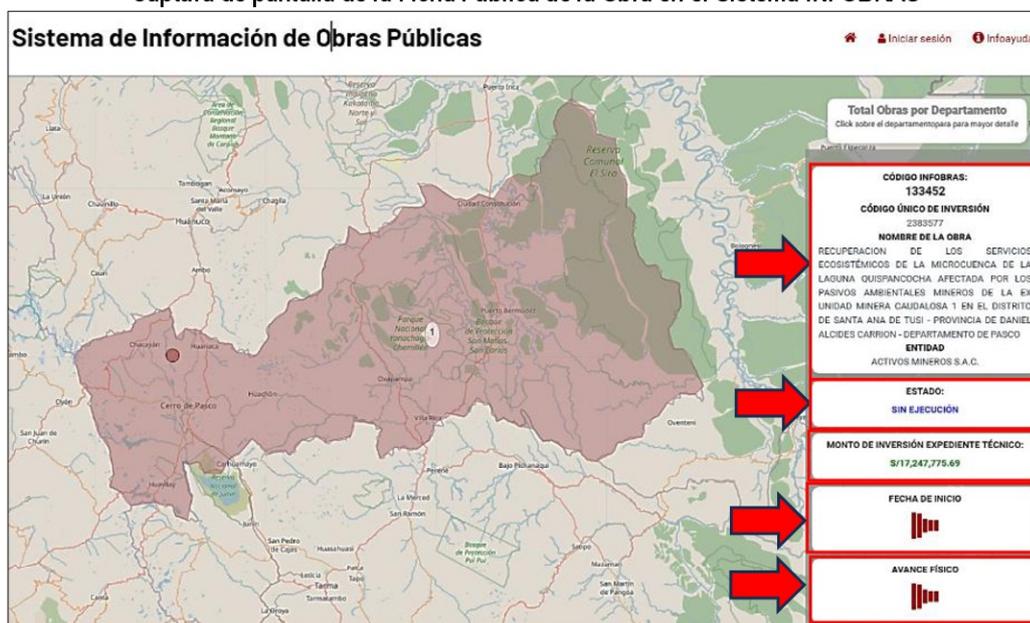
Imagen n.º 6
Captura de pantalla de la Ficha Pública de la Obra en el Sistema INFOBRAS

Al respecto, la Comisión de Control, verificó el estado del registro de información de la Obra en el aplicativo del INFOBRAS, del cual se advierte que la Obra se encuentra registrado en el citado aplicativo. Asimismo, se puede observar inmediatamente que su estado es de “Sin ejecución” y no registrando información en “Fecha de Inicio” y “Avance Físico”, tal como se observa en la siguiente imagen:

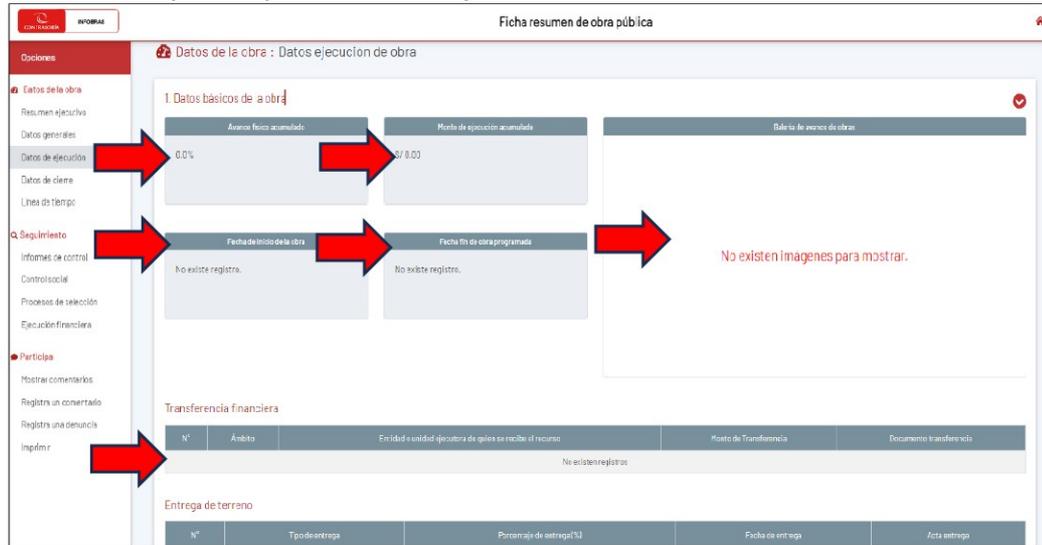
Imagen n.º 7
Captura de pantalla de Datos ejecución de Obra en el Sistema INFOBRAS

Además, en el ítem Datos de la Obra: Datos ejecución de Obra, del sistema INFOBRAS no se registra ninguna información, tal como se observa en la siguiente imagen:

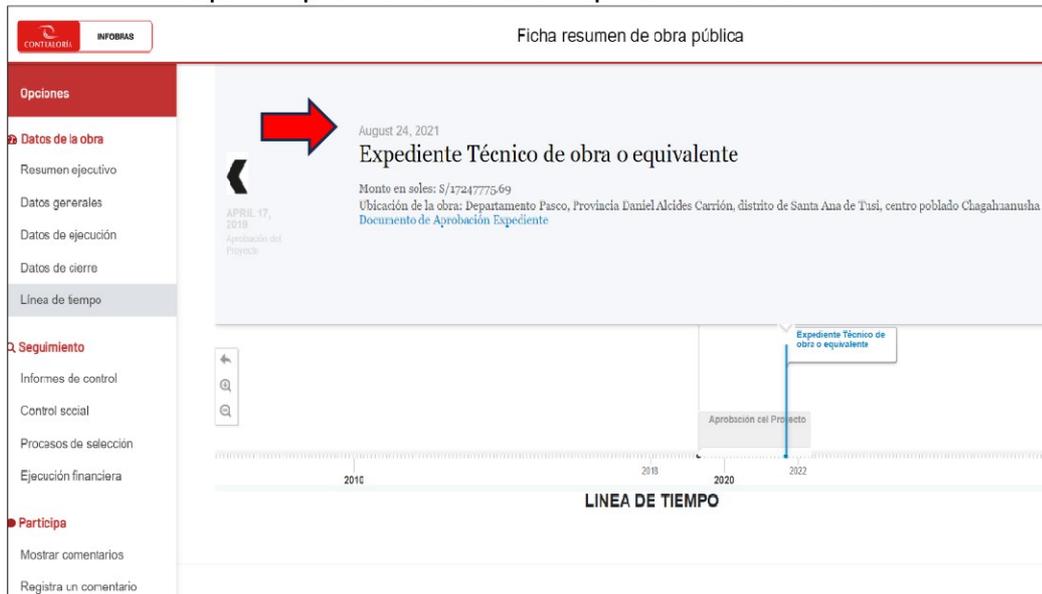
Imagen n.º 8
Captura de pantalla de la Línea de Tiempo del Sistema INFOBRAS

Del mismo modo, de la verificación a la sección “Datos de la Obra – Línea de Tiempo”; se advierte que la Entidad no ha registrado el avance físico real; ya que, solo se encuentra como último documento actualizado la aprobación del Expediente Técnico, registrado el 24 de agosto de 2021, tal como se observa en la siguiente imagen:
