INFORME DE VISITA DE CONTROL
N° 4030-2024-CG/GRTA-SVC

OPERATIVO DE VISITA DE CONTROL
BUEN INICIO DEL AÑO ESCOLAR 2024

UNIDAD DE GESTIÓN EDUCATIVA LOCAL TACNA
GOBIERNO REGIONAL DE TACNA
TACNA, TACNA, TACNA

**“INSTRUMENTOS DE GESTIÓN, INFRAESTRUCTURA, SERVICIOS
BÁSICOS Y ACCESIBILIDAD EN LAS IIEE PÚBLICAS DE NIVELES
PRIMARIA Y SECUNDARIA DE EDUCACIÓN BÁSICA REGULAR”**

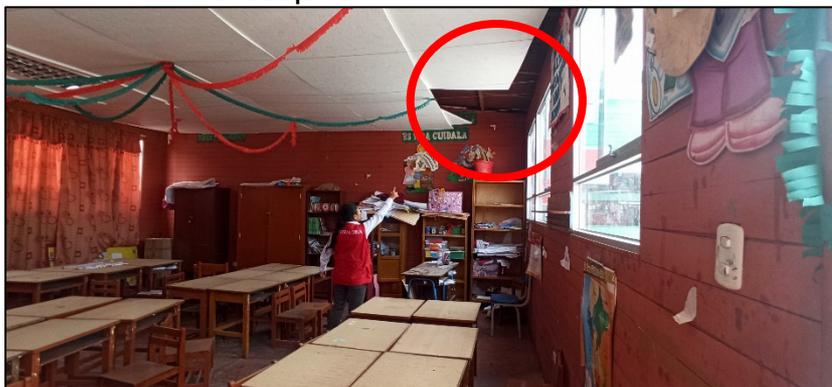
Imagen n.º 1

Techo de aula prefabricada con cobertura insuficiente

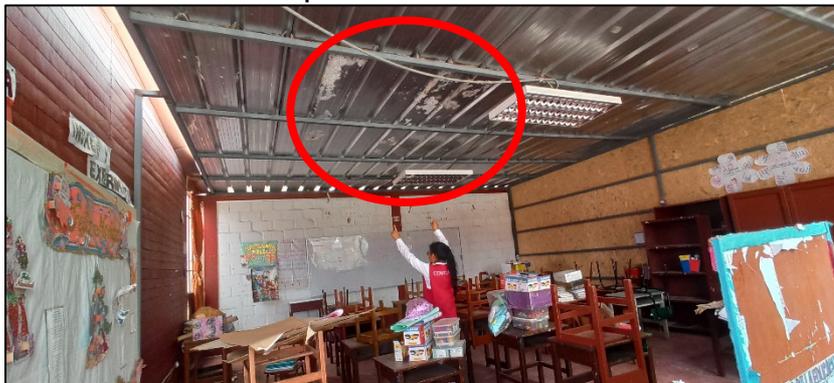
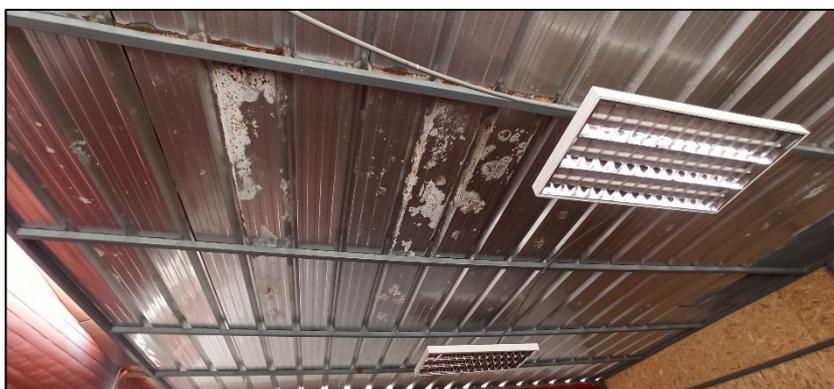
Imagen n.º 2
Cubierta metálica insuficiente de aulas prefabricadas de nivel primario con evidente presencia de corrosión

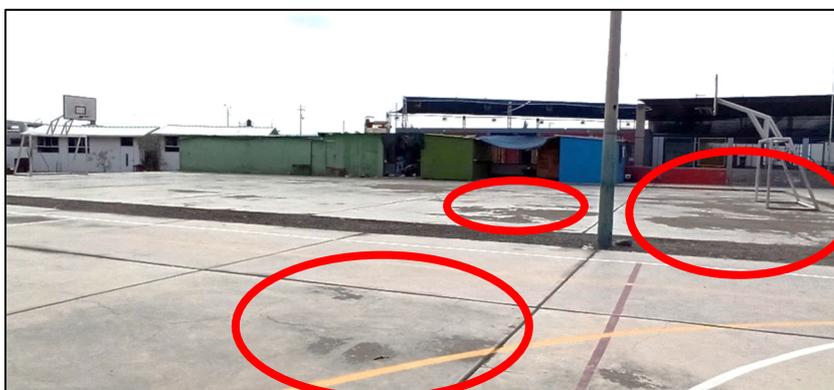
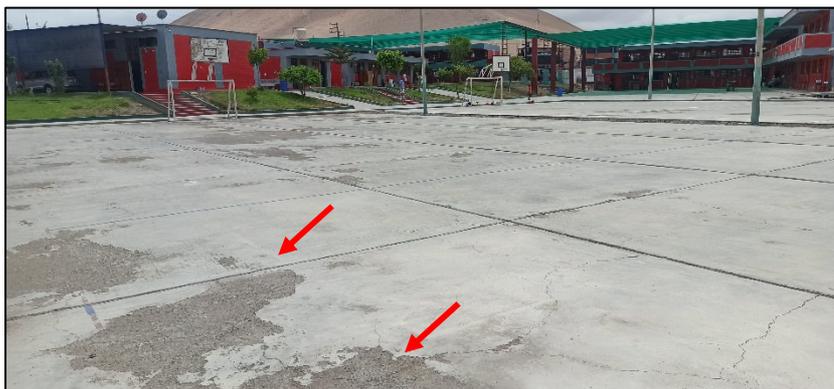
Imagen n.º 3
Losa deportiva con evidente deterioro en el piso de concreto

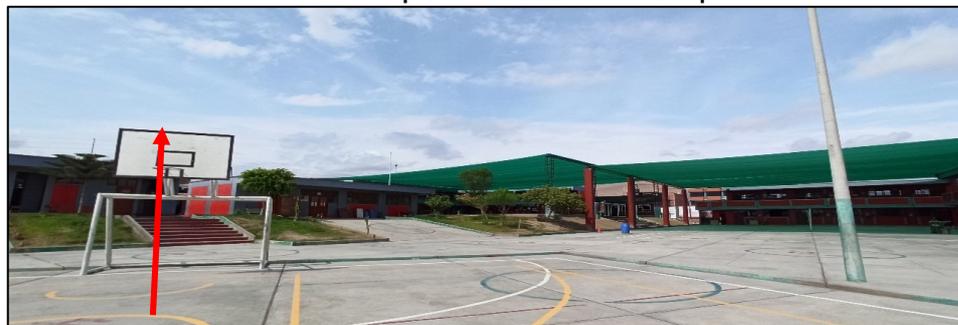
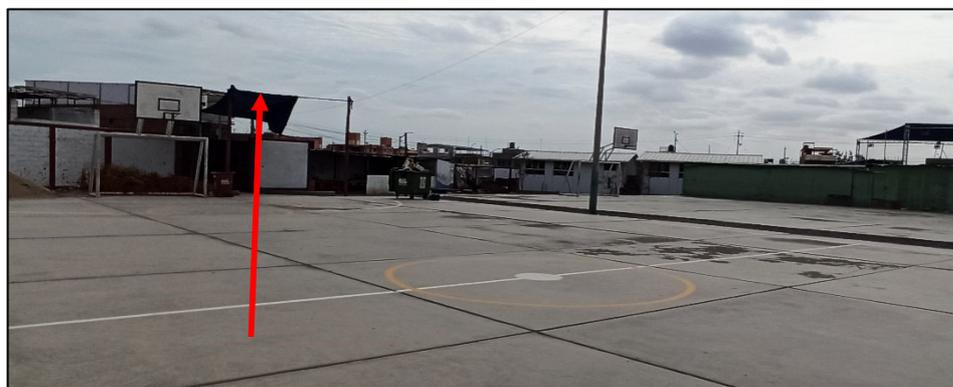
Imagen n.º 4

Carencia de mallas de protección solar en losas deportivas

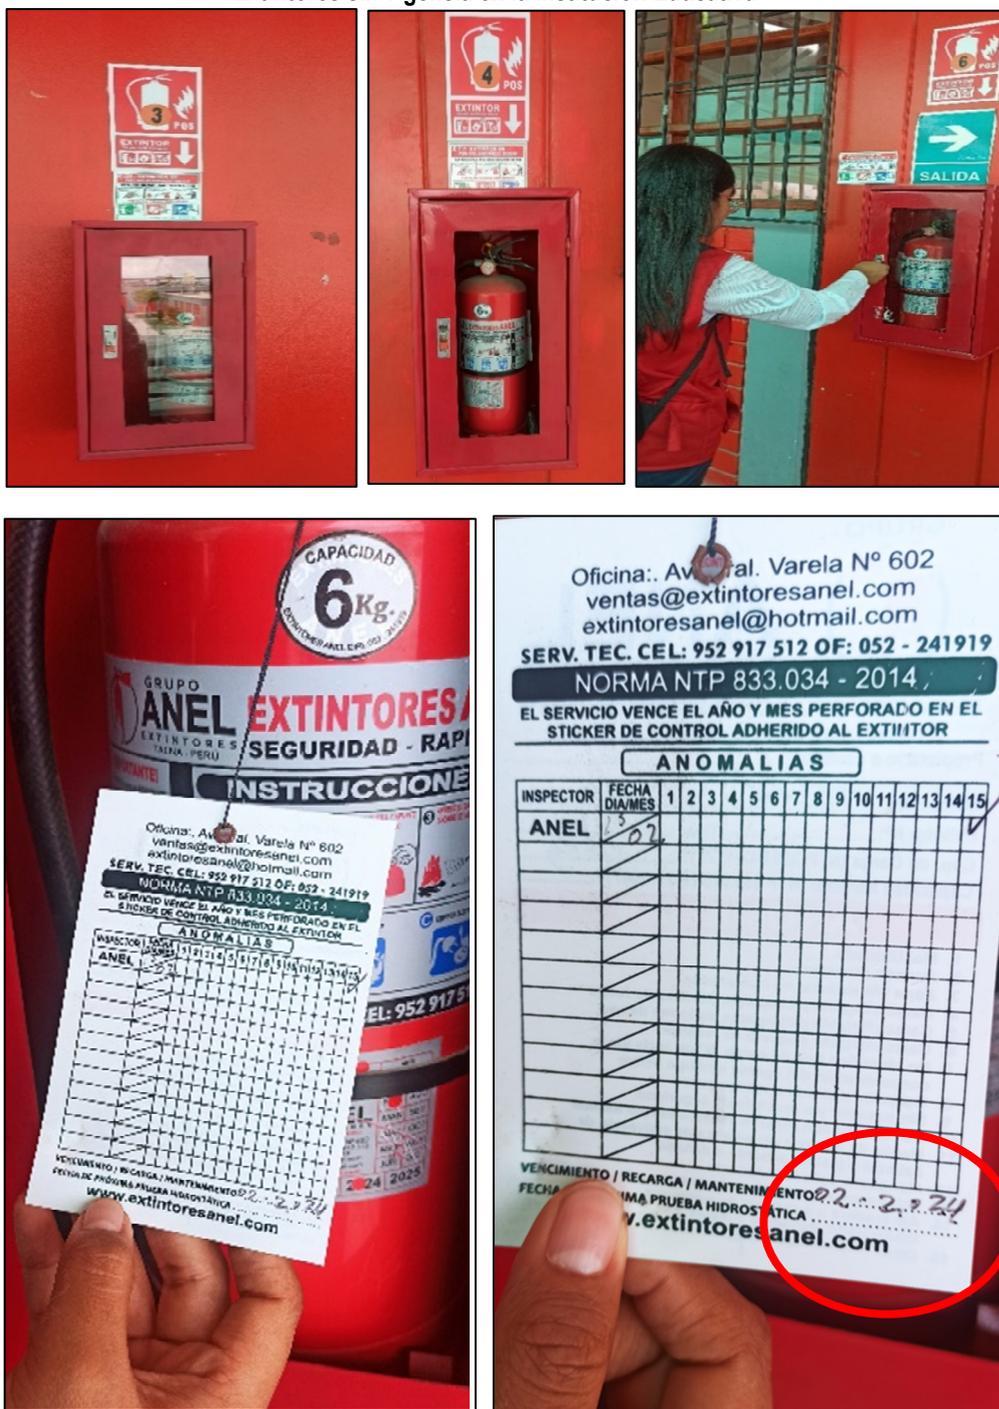
Imagen n.º 5
Extintores sin vigencia en la Institución Educativa

Fuente: Visita de control realizada el 20 de febrero de 2024, extintores con fecha de vencimiento de 2 de febrero de 2024
Elaboración: Comisión a cargo de la Visita de Control.

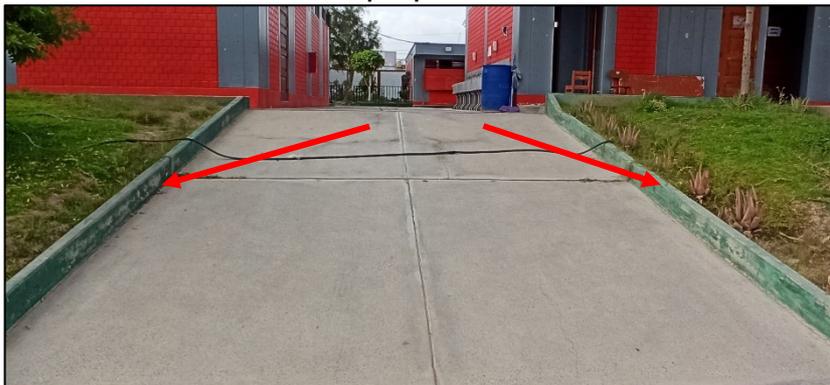
Imagen n.º 7

Las rampas mayores a 3.00 metros de longitud no cuentan con pasamanos, barandas o parapetos

Nota: Rampa ubicada al ingreso de la IE, entre el Auditorio de la IE y los servicios higiénicos.

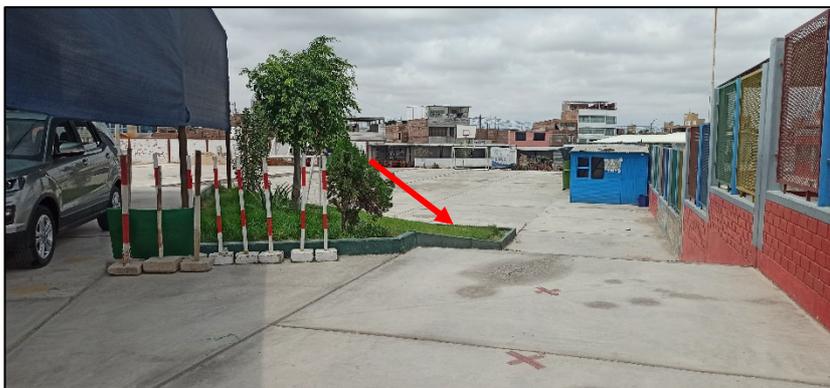
Nota: Rampa ubicada a uno de los ingresos de la losa deportiva de la institución.
Elaboración: Comisión a cargo de la Visita de Control.

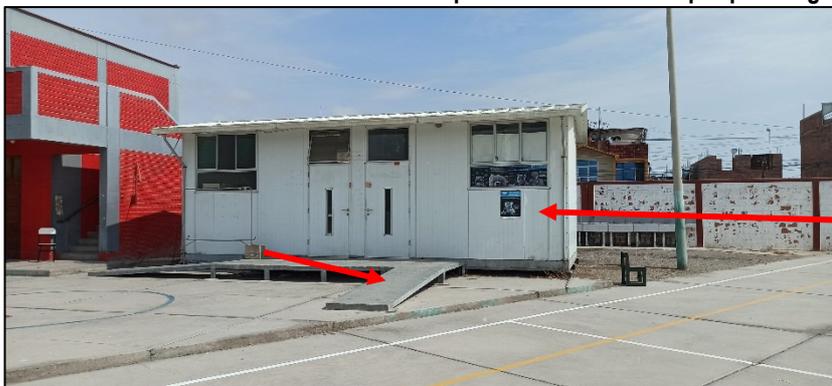
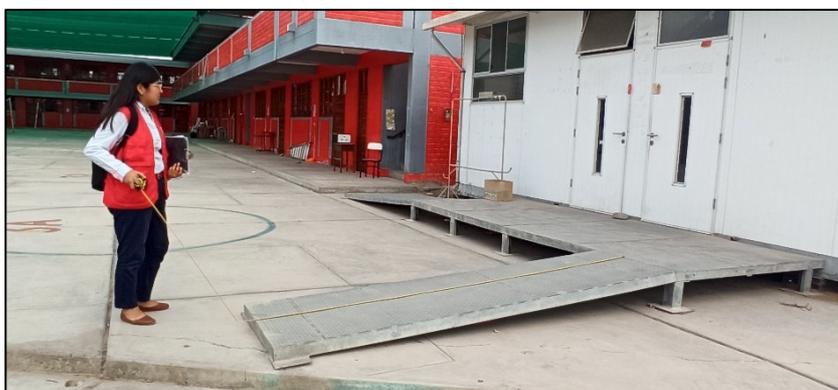
Imagen n.º 8

Zonas con desnivel de acceso a ambiente prefabricado utilizado por psicología

Nota: Ambiente prefabricado utilizado para el área de psicología no cuenta con barandas de acceso en las rampas posteriores.

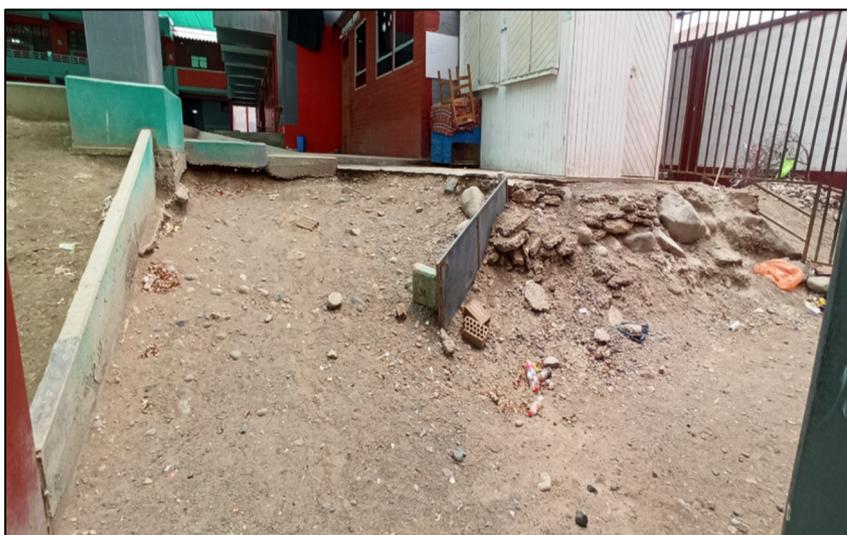
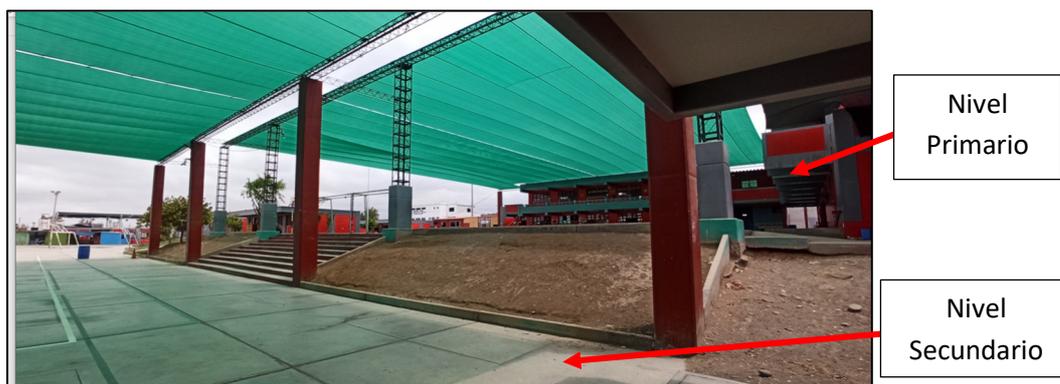
Imagen n.º 9

Zonas con desnivel sin rampas de acceso

Nota: Espacio con desnivel ubicado en la zona posterior (lado Av. Humboldt) entre los niveles primario y secundario, cerca al puesto de expendio de productos

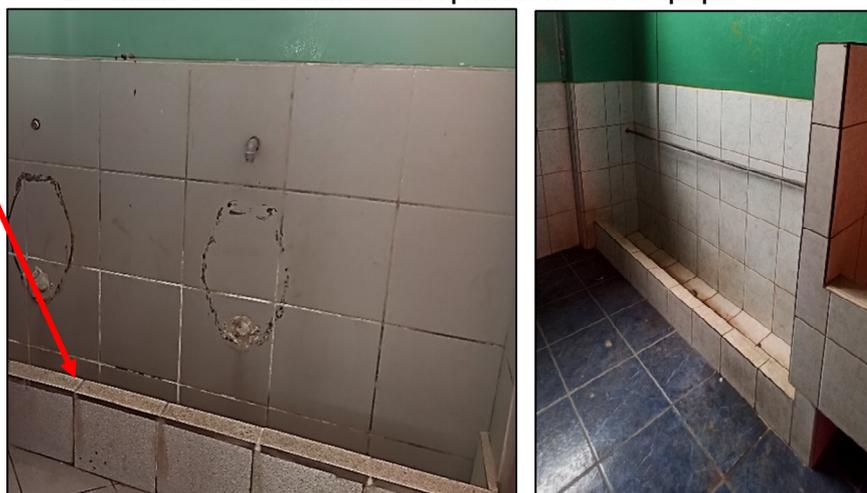
Imagen n.º 10

Los urinarios en los SS.HH. del nivel primario no son de tipo pesebre
