**INFORME DE HITO DE CONTROL**  
**Nº 4620-2024-CG/GRTA-SCC**

**“AL PROYECTO DE INVERSIÓN: MEJORAMIENTO DEL  
SERVICIO DE MOVILIDAD URBANA EN LAS VÍAS LOCALES  
DEL PUEBLO JOVEN LA ESPERANZA, ENTRE LAS  
AV. JORGE BASADRE G. Y CALLE MEXICO, DISTRITO DE  
ALTO DE LA ALIANZA, PROVINCIA DE TACNA -  
DEPARTAMENTO DE TACNA”**

**HITO DE CONTROL Nº 1 – AL ESTADO SITUACIONAL Y  
EJECUCIÓN DEL PROYECTO**

**TACNA, 12 DE MARZO DE 2024**

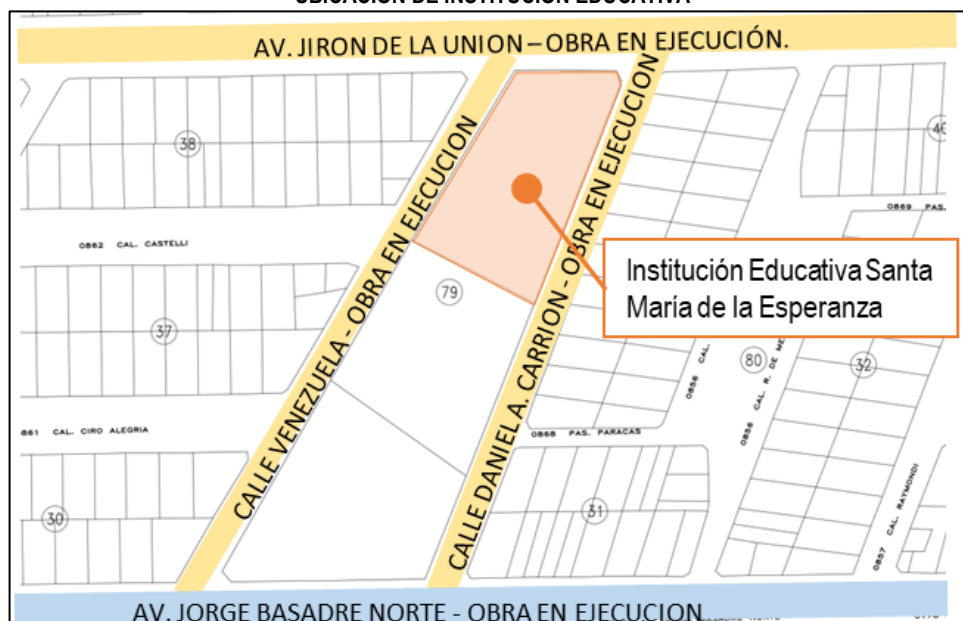
IMAGEN N° 8  
UBICACIÓN DE INSTITUCIÓN EDUCATIVA

circundan el centro educativo podrían perturbar el desarrollo normal de las clases dificultando el proceso de enseñanza y aprendizaje; señalando que a la fecha no pudo reunirse con la Oficina Técnica de Obra a fin de tratar los temas mencionados, considerando que el inicio escolar se da el 11 de marzo de 2024.
