**GERENCIA REGIONAL DE CONTROL DE TACNA**

**INFORME DE HITO DE CONTROL**  
**N° 9782-2024-CG/GRTA-SCC**

**PROYECTO DE INVERSIÓN: “MEJORAMIENTO DE LA  
AVENIDA EXPEDICIÓN LIBERTADORA TRAMO  
AV. MANUEL CUADROS – AVENIDA N° 01 EN EL DISTRITO  
DE CIUDAD NUEVA, DISTRITO DE CIUDAD NUEVA - TACNA  
- TACNA”**

**HITO DE CONTROL N° 03 – AVANCE DE EJECUCIÓN DE  
OBRA Y VALORIZACIÓN DE OBRA N° 01**

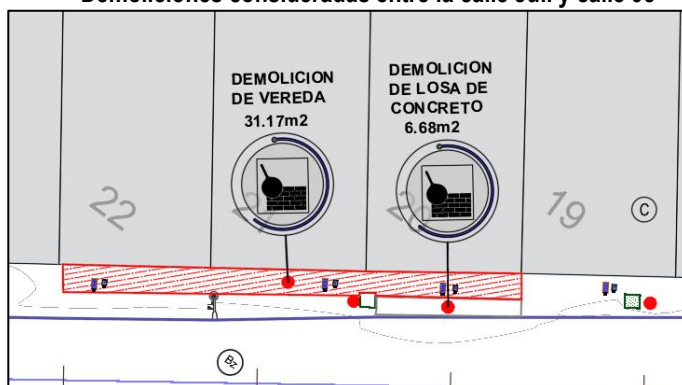
**Imagen n.º 4**  
**Demoliciones consideradas entre la calle Juli y calle 98**

demoliciones de veredas en los lotes n.ºs 20, 21 y 22 por un metrado total de 31,17 m<sup>2</sup>, tal como se aprecia en la imagen siguiente:

Es decir, el Contratista habría valorizado la totalidad del área de demolición de dicho tramo entre Calle Juli y Calle 58; sin embargo, de las vistas fotográficas tomadas durante la visita de inspección realizada por la Comisión de Control el 25 de marzo de 2024 se advirtió que en el predio ubicado en el lote n.º 22 no se efectuó demolición de la vereda de concreto existente, tal como se aprecia a continuación:

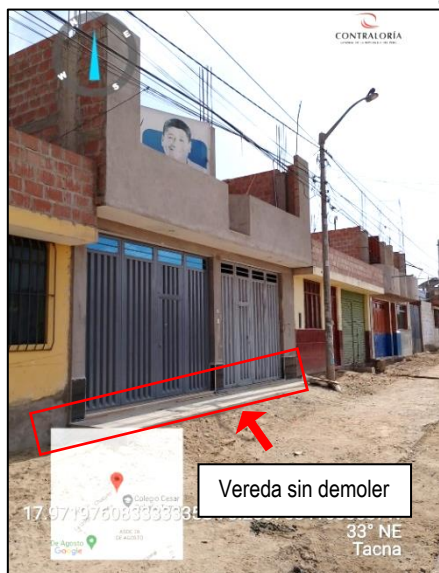
**Imagen n.º 5**  
**Predio ubicado en la Mz. C Lt. 22 entre la calle Juli y calle 98**

En razón a ello, se concluye que la cuantificación de metrados efectuados en las partidas de demoliciones no poseen el sustento necesario que permita la medición y verificación de las cantidades consideradas, así también se ha evidenciado que existen metrados valorizados que no fueron ejecutados, lo cual consecuentemente afectaría además la cuantificación de las partidas "02.01.02.06 Acarreo de material excedente d=40 m" y "02.01.02.07 Eliminación de desmonte proveniente de las demoliciones".

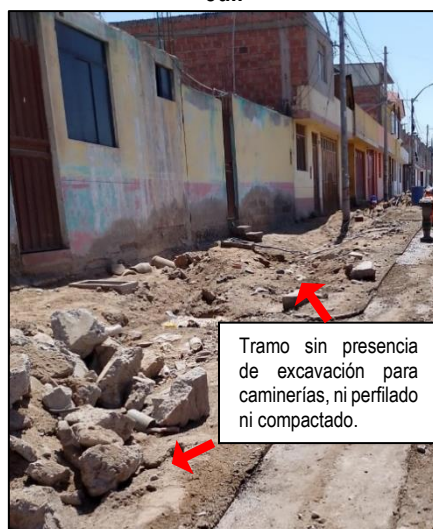
**Imagen n.º 7**
**Tramo ubicado entre Psj. Huancane y Psj. Juli**

Asimismo, durante la inspección física realizada el 21 de marzo de 2024, se visualizó que en el tramo entre el pasaje Huancane y el pasaje Av. 01 no se efectuaron trabajos de excavación hasta el nivel de subrasante, ya que se presencia desmonte proveniente de los trabajos de renovación de conexiones domiciliarias de alcantarillado, menos aún se observan evidencias de perfilado ni compactado en el área correspondiente a las veredas valorizadas.

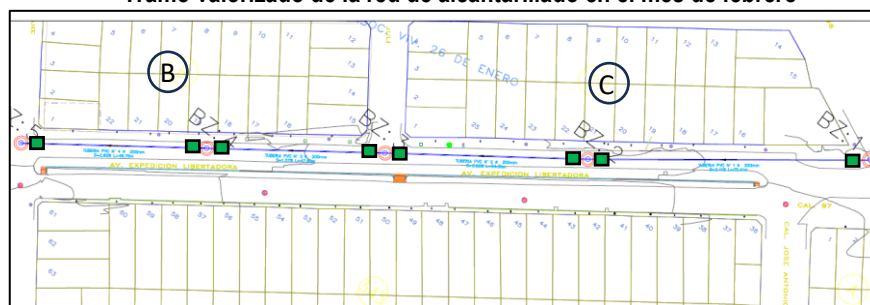
**Imagen n.º 11**  
**Tramo valorizado de la red de alcantarillado en el mes de febrero**

Respecto a la **partida "06.04.03 Dado de concreto en empalme a buzones"**, cuya unidad de medida es "unidad", el Contratista valorizó un total de 10 unidades; sin embargo, según se verifica en los documentos de la valorización, en el mes de febrero solo se ejecutaron cuatro tramos de renovación en la red, lo que se corroboró en la visita realizada por la Comisión de Control el 25 de marzo de 2024, en cuya acta de visita n.° 005-2024-CG/GRTA-SCC-MDCN se dejó constancia que: "(...) en el componente de alcantarillado, los trabajos que fueron valorizados en el mes de febrero corresponden a la Av. Expedición Libertadora desde la Calle 98 hasta la Calle Huancane (Mz. B y C), lo cual fue confirmado por el especialista sanitario".

En ese sentido, los trabajos ejecutados comprenden desde el buzón n.° 01 al 05, en los cuales solo contempla un total de 8 dados de concreto, tal como se aprecia en la imagen siguiente:

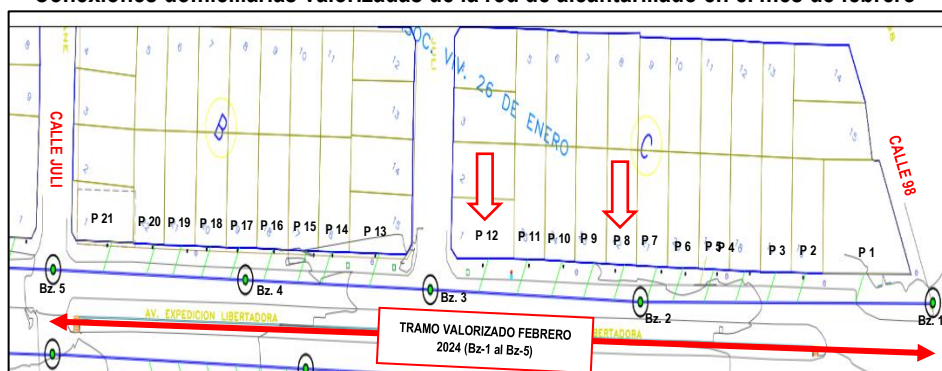
**Imagen n.º 12**  
**Conexiones domiciliarias valorizadas de la red de alcantarillado en el mes de febrero**

Además, respecto a la **partida “06.07.04.01 Conexión domiciliar de desagüe PVC 160MMX200MM”**, el Contratista valorizó veintiún (21) conexiones domiciliarias, tal como se aprecia en la imagen siguiente:

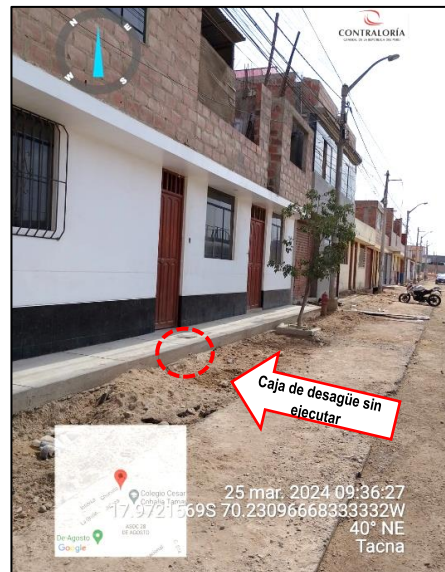
**Imagen n.° 13**  
**Predio ubicado en la Mz. C Lt. 01**

No obstante, durante la visita de inspección del 25 de marzo de 2024 la Comisión de Control identificó que en los lotes n.ºs 1 y 22 de la manzana C (los cuales el contratista consideró como metrados valorizados), las cajas de desagüe no fueron intervenidas; dejándose constancia de ello en el acta de visita n.º 005-2024-CG/GRTA-SCC-MDCN de 25 de marzo de 2024: “(...) las conexiones domiciliarias instaladas hasta la fecha no se visualiza marco y tapa. Asimismo, entre la calle 98 y la calle Juli (Mz. C), se visualiza que en dos (02) lotes no se efectuó el cambio de caja de concreto (desagüe)”. De igual modo, de las 21 conexiones domiciliarias señaladas, se verificó que ninguna de ellas cuenta con marco y tapa instalada, tal como se aprecia en las fotografías tomadas durante la inspección realizada mostradas a continuación:

**Comentario:** Se puede observar que, en este lote ubicado entre la calle 98 y la Calle Juli, no se ha cambiado la caja de desagüe.  
**Fuente:** Visita de inspección de 25 de marzo de 2024.  
**Elaborado por:** Comisión de Control

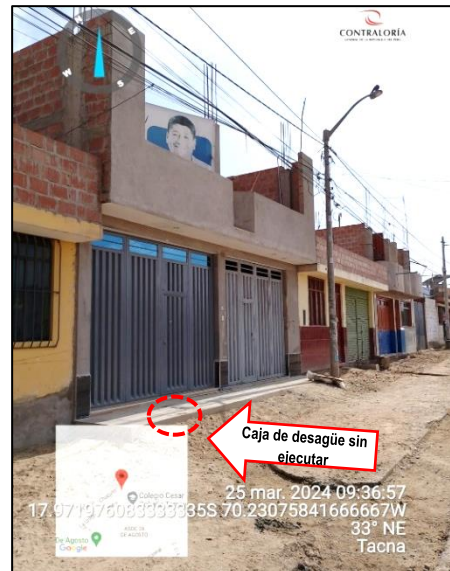
**Imagen n.°14**  
**Predio ubicado en la Mz. C Lt. 22**

**Comentario:** Se puede observar que, en este lote ubicado entre la calle 98 y la Calle Juli, no se ha cambiado la caja de desagüe.  
**Fuente:** Visita de inspección de 25 de marzo de 2024.  
**Elaborado por:** Comisión de Control

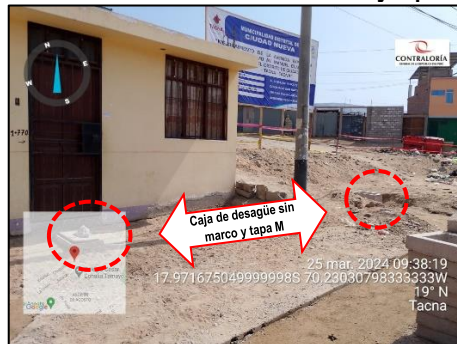
**Imagen n.° 15**  
**Conexión domiciliaria sin marco y tapa**

**Comentario:** Se puede observar que las cajas de desagüe instaladas no cuentan con marco y tapa.  
**Fuente:** Visita de inspección de 25 de marzo de 2024.  
**Elaborado por:** Comisión de Control

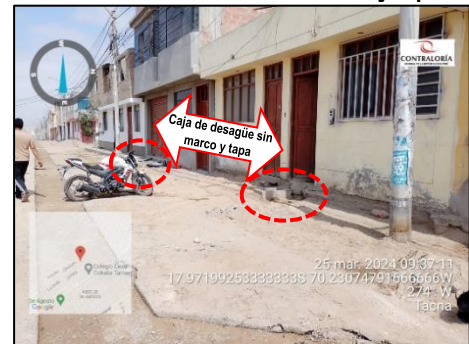
**Imagen n.° 16**  
**Conexión domiciliaria sin marco y tapa**

**Comentario:** Se puede observar que las cajas de desagüe instaladas no cuentan con marco y tapa.  
**Fuente:** Visita de inspección de 25 de marzo de 2024.  
**Elaborado por:** Comisión de Control

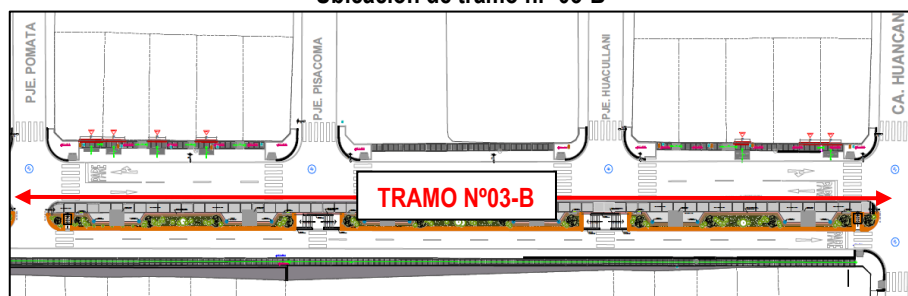
**Imagen n.º 19**  
**Ubicación de tramo n.º 03-B**

Respecto de la partida 08.03.01, se revisó selectivamente la planilla de metrados de la valorización, en la que se indica que se intervino la alameda en el tramo n.º 03-B, el cual corresponde a la zona de la alameda ubicada entre el pasaje Pomata y la calle Huancane, según se verifica en las láminas EA-05 y EA-06 del expediente técnico, mostrado a continuación:

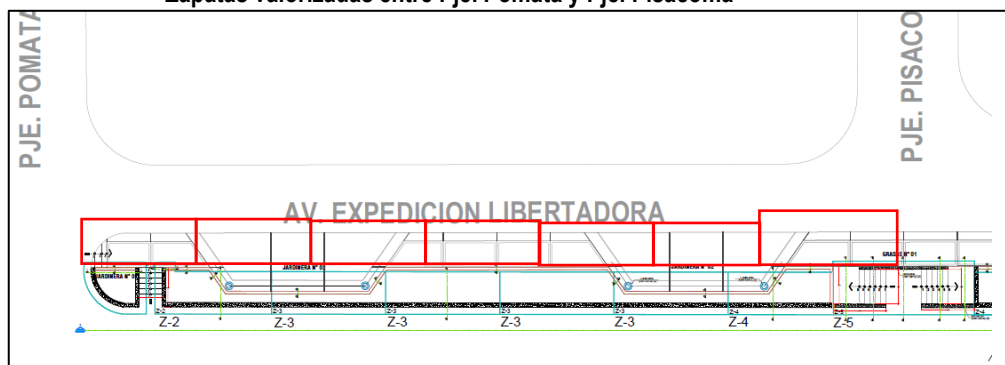
**Imagen n.° 24**  
**Zapatas valorizadas entre Pje. Pomata y Pje. Pisacoma**

Por otro lado, respecto a la partida “08.04.01.02 Zapatas: acero  $f'y=4200$  kg/cm<sup>2</sup>”, se valorizó un total de 6 248,72 kg según consta en la planilla de metrados de la valorización de febrero 2024, debiendo mencionar que en la versión impresa de la misma no se incluyó el detalle de los metrados del acero, en donde pueda corroborarse las cantidades cuantificadas; no obstante, en la versión digital de la misma sí se adjuntó el archivo correspondiente, de cuya revisión se advierte que se han incluido metrados de acero en las zapatas ubicadas en el tramo n.º 03-B comprendido entre los pasajes Pomata y Pisacoma, como puede apreciarse en la imagen siguiente:

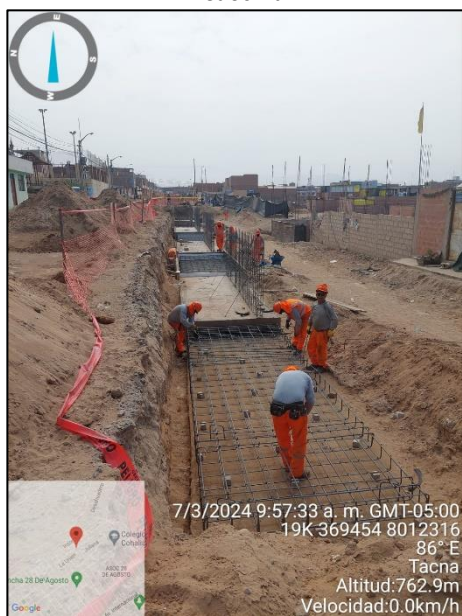
**Imagen n.° 25**  
**Tramo n.° 03-B entre Pje. Pomata y Pje. Pisacoma**

Sin embargo, durante la visita de inspección realizada por la Comisión de Control el 7 de marzo de 2024 se pudo verificar que en dicho tramo las zapatas no estaban ejecutadas en su totalidad, tal como se aprecia en las imágenes siguientes:

**Comentario:** Vista desde Pje. Pomata hacia Pje. Pisacoma  
**Fuente:** Visita de inspección de 7 de marzo de 2024.  
**Elaborado por:** Comisión de control

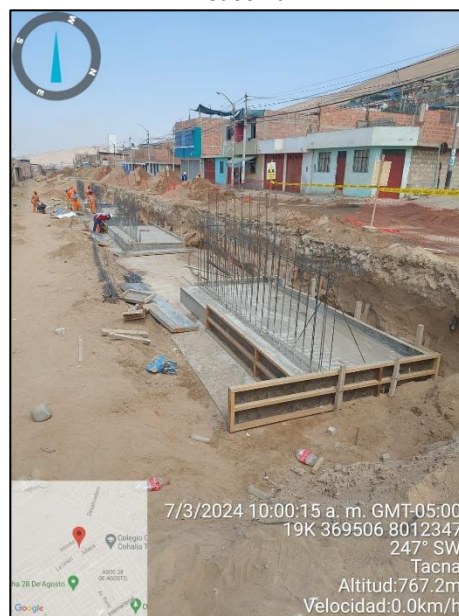
**Imagen n.° 26**  
**Tramo n.° 03-B entre Pje. Pomata y Pje. Pisacoma**

**Comentario:** Vista desde Pje. Pisacoma hacia Pje. Pomata  
**Fuente:** Visita de inspección de 7 de marzo de 2024.  
**Elaborado por:** Comisión de control

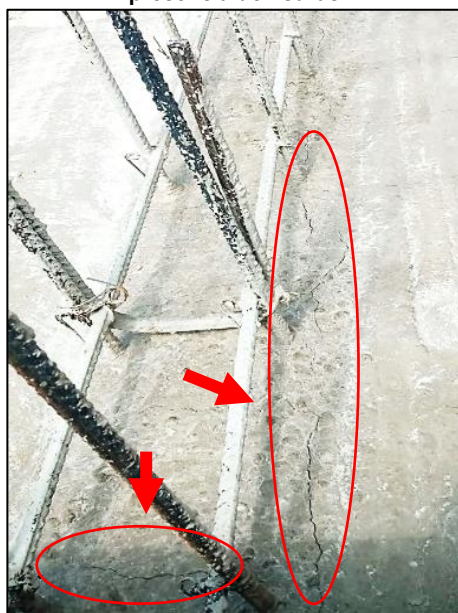
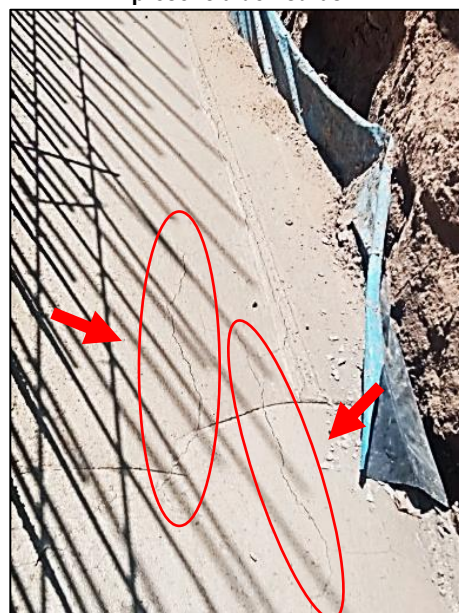
**Zapatas ubicadas en el tramo n.° 03-B con presencia de fisuras**

Como se aprecia en las imágenes anteriores, el concreto de las zapatas de los muros de contención presentaban fisuras<sup>25</sup> en distintos puntos; por lo que, si bien dicha situación no certifica afectación o daño estructural, si evidencia deficiencias en el proceso constructivo, como por ejemplo la utilización de un concreto con elevado asentamiento, exceso de contenido de agua en la mezcla, un curado inadecuado en obra, entre otros<sup>26</sup>.

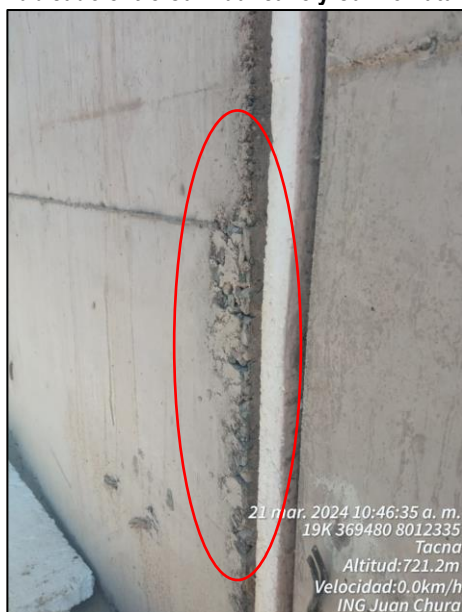
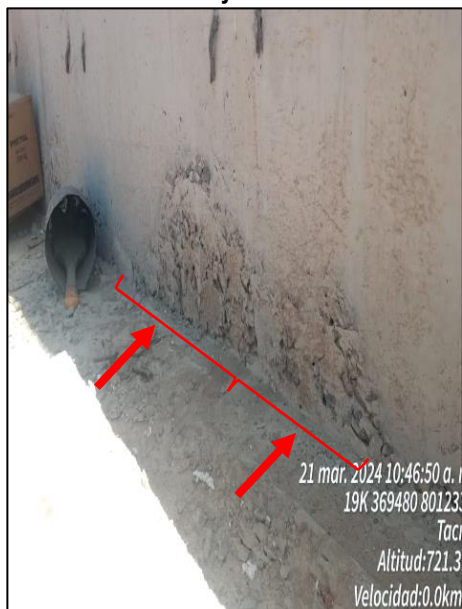
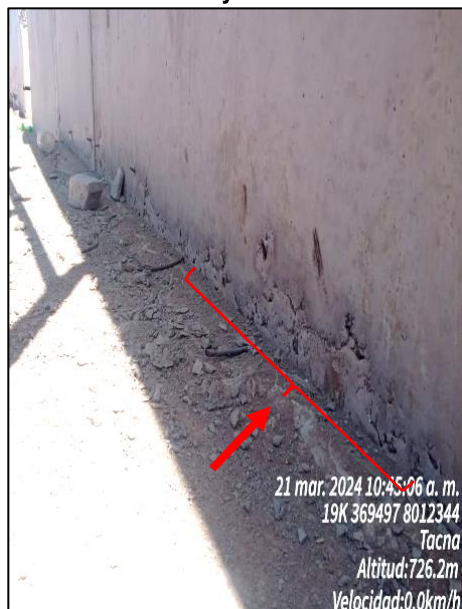
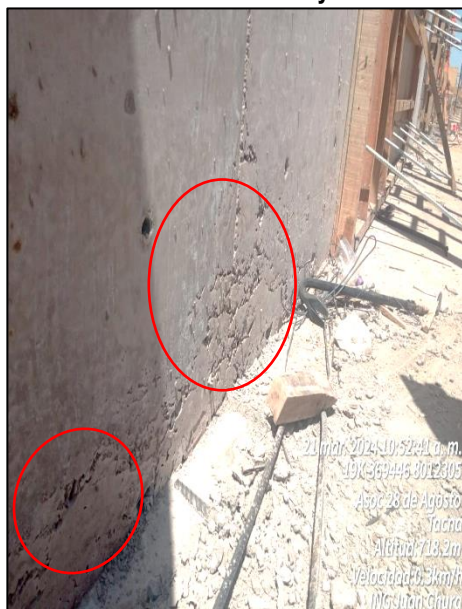
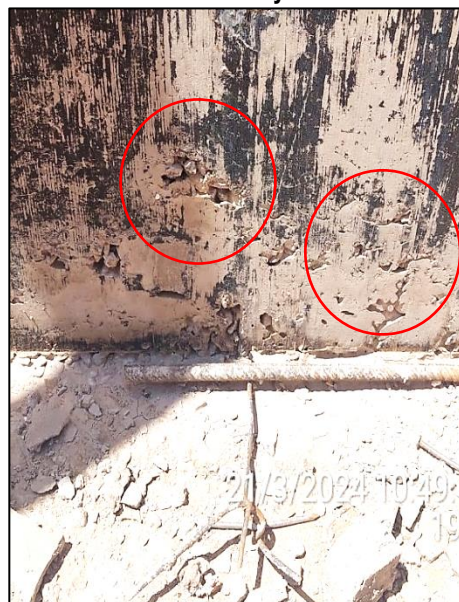
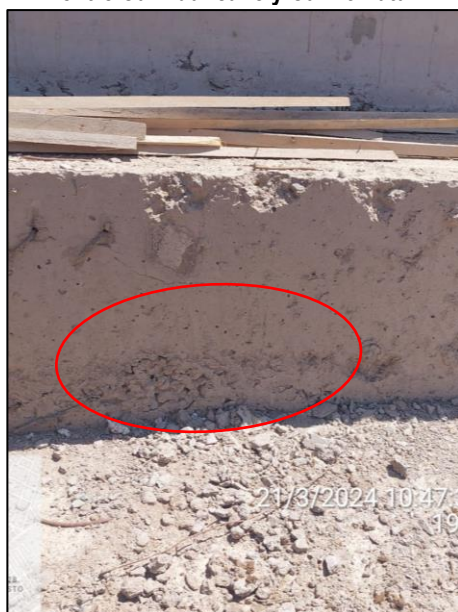
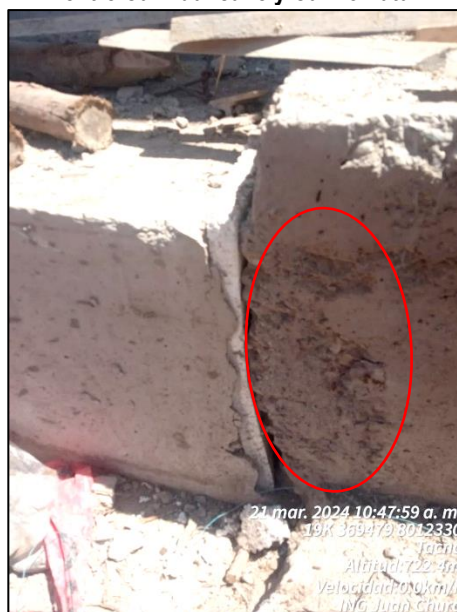
**Cangrejas en lateral de pantalla de muro ubicado entre Ca. Huancane y Ca. Pomata**

**Cangrejas en pantalla de muro ubicado entre Ca. Huancane y Ca. Pomata**

**Cangrejas en intersección de zapata y pantalla de muro ubicado entre Ca. Huancane y Ca. Pomata**

**Cangrejas en parte baja de muro ubicado entre Ca. Huancane y Ca. Pomata**

**Cangrejeras en zapatas de muro ubicado entre Ca. Huancane y Ca. Pomata**

Por lo antes descrito, y teniendo conocimiento que las cangrejeras son causadas por la segregación del concreto, a causa de factores como: 1) deficiencia en el vibrado, 2) deficiencia en el transporte o vaciado del concreto o 3) la granulometría del agregado, lo cual podría representar un riesgo para la integridad estructural al disminuirse la resistencia del concreto requerido según el expediente técnico y las normas vigentes.

Por las consideraciones en los párrafos anteriores, se advierte que existen deficiencias en cuanto al proceso constructivo de los muros de concreto armado ejecutados por el contratista, así también, de la documentación evaluada no se encontró evidencia del cumplimiento de los estándares de calidad necesarios establecidos tanto en las especificaciones técnicas del proyecto como en la normatividad vigente.

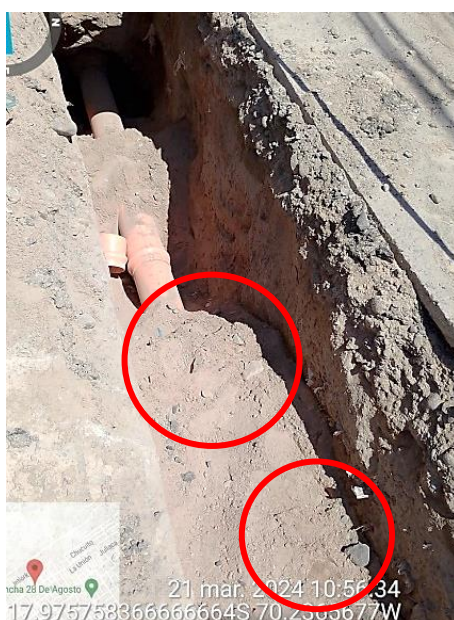
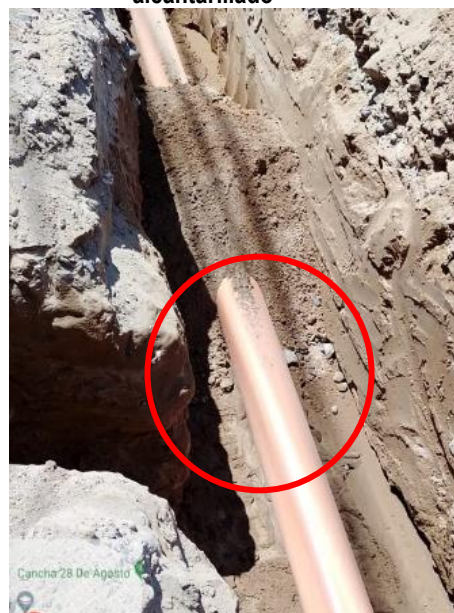
**Sobrecama de protección de la red de alcantarillado**

La situación expuesta no garantizaría el cumplimiento de las especificaciones técnicas del expediente técnico, lo que generaría el riesgo de posibles roturas afectando la funcionalidad del sistema de alcantarillado instalado.

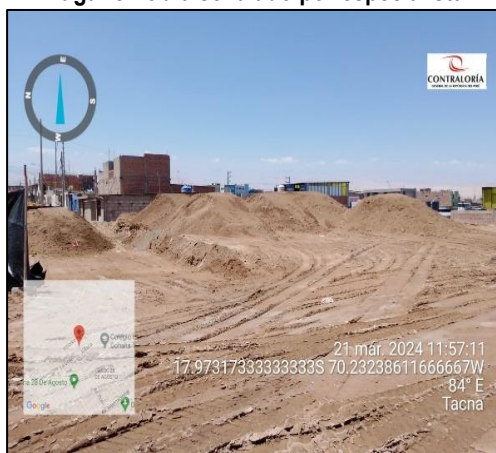
**Imagen n.º 41**
**Lugar en obra señalado por especialista**

Además, en la misma visita, se consultó al especialista sanitario del Contratista en que parte de la obra se encontraba el material fino que se está colocando en la cama y sobrecama de protección de la red de alcantarillado, ya que en el recorrido de la obra no se ubicó el material utilizado para dichas partidas, a lo que él señaló un lugar encerrado con carpas negras, donde a lo lejos se divisaba acumulación de material, como se visualiza a continuación:
