**INFORME DE VISITA DE CONTROL**  
**N° 4084-2024-CG/GRCU-SVC**

**OPERATIVO DE VISITA DE CONTROL**  
**BUEN INICIO DEL AÑO ESCOLAR 2024**

**UNIDAD DE GESTION EDUCATIVA LOCAL ACOMAYO**  
**ACOMAYO – CUSCO – CUSCO**

**“INSTRUMENTOS DE GESTIÓN ESCOLAR, INFRAESTRUCTURA,  
SERVICIOS BÁSICOS Y ACCESIBILIDAD EN LAS IIEE PÚBLICAS  
DE NIVELES PRIMARIA Y SECUNDARIA DE EDUCACIÓN BÁSICA  
REGULAR”**

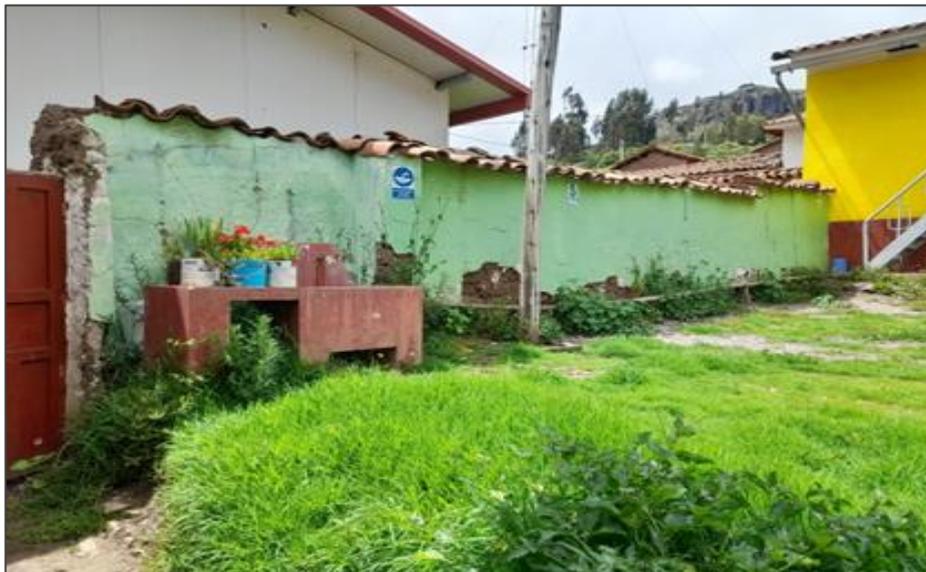
La deficiencia en la infraestructura de local educativo, relacionado al cerco perimétrico en mal estado se evidencia en la siguiente imagen:

**Imagen n.º 1**  
**Cerco perimétrico de material adobe en mal estado con presencia de húmedas y desgaste de las bases estructurales**

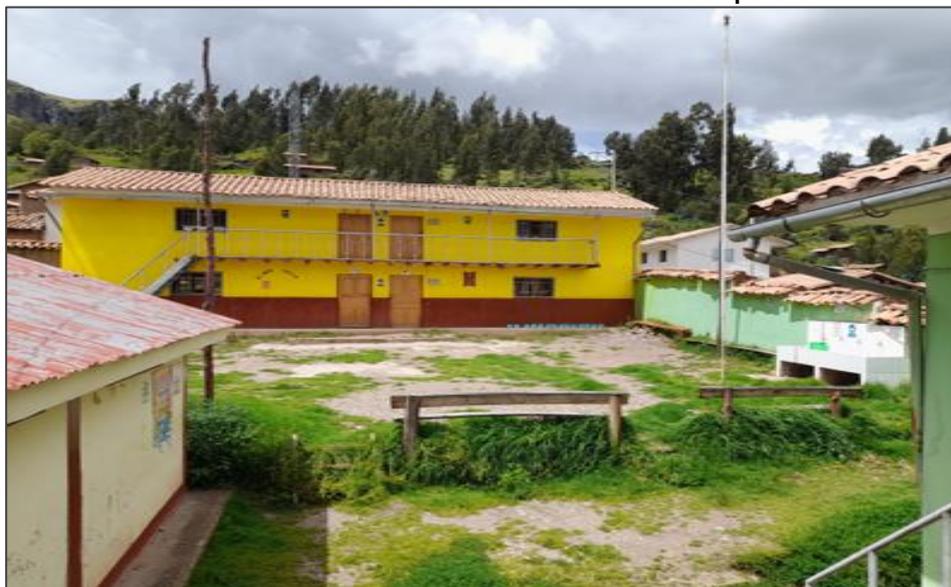
Del mismo modo, la institución educativa no cuenta con una losa deportiva como área recreativa para los estudiantes conforme se visualiza en la siguiente imagen:

**Imagen n.º 2**  
**Zona central de la institución educativa sin losa deportiva**

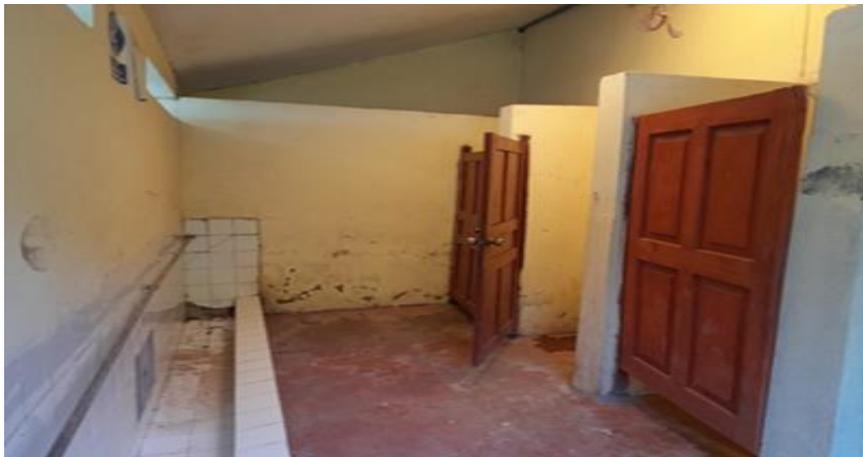
Por otro lado, los servicios higiénicos de la institución educativa se encuentran en mal estado y requieren mantenimiento o sustitución, conforme se advierte de la imagen siguiente:

**Imagen n.º 3**  
**Servicios higiénicos de la institución educativa.**

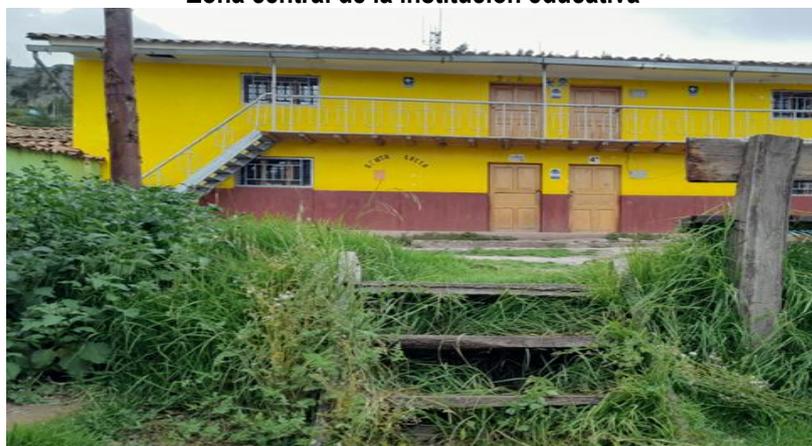
Conforme los hechos expuestos, la institución educativa no cuenta con mallas u otro material de protección solar en las áreas libres y/o recreativas, lo que puede generar efectos nocivos para la salud de la comunidad estudiantil por la constante exposición a la radiación solar, lo que se advierte de la siguiente imagen:

**Imagen n.º 4**

**Zona central de la institución educativa**

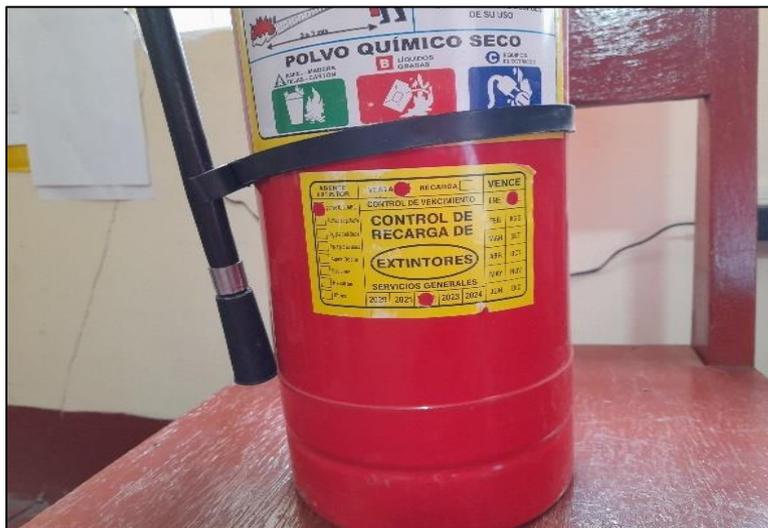
Del mismo modo, el extintor ubicado en la dirección del centro educativo, **tiene como vigencia hasta 22/07/2022**, lo que puede limitar el accionar y respuesta ante eventuales incendios, según se muestra en la siguiente imagen:

**Imagen n.º 5**  
**Extintor ubicado en la dirección de la institución educativa.**

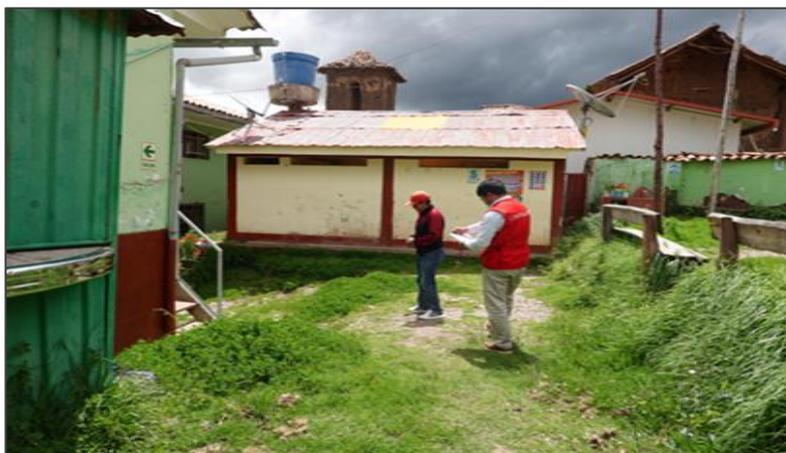
De acuerdo a las imágenes siguientes, la institución educativa no cuenta con rampas de acceso, presentado desniveles pronunciados en la puerta de ingreso y las áreas internas, que no permitirían el desplazamiento de personas con discapacidad, conforme se visualiza en las imágenes siguientes:

**Imagen n.º 6**  
**Áreas internas**

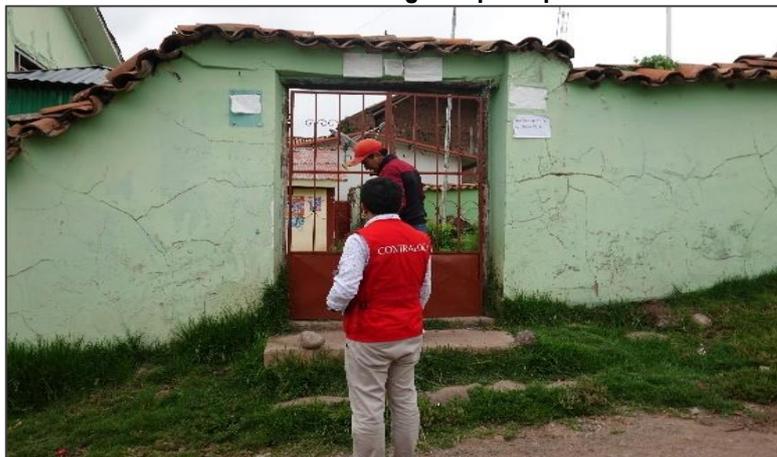
**Imagen n.º 7**  
**Puerta de ingreso principal**
