INFORME DE VISITA DE CONTROL
N° 10630-2024-CG-GRMD-SVC

VISITA DE CONTROL
MUNICIPALIDAD PROVINCIAL TAMBOPATA
TAMBOPATA - TAMBOPATA - MADRE DE DIOS

**“ACCESIBILIDAD FÍSICA PARA PERSONAS CON
DISCAPACIDAD EN LAS INSTALACIONES DE LA
MUNICIPALIDAD PROVINCIAL TAMBOPATA”**

MADRE DE DIOS, 25 DE ABRIL DE 2024

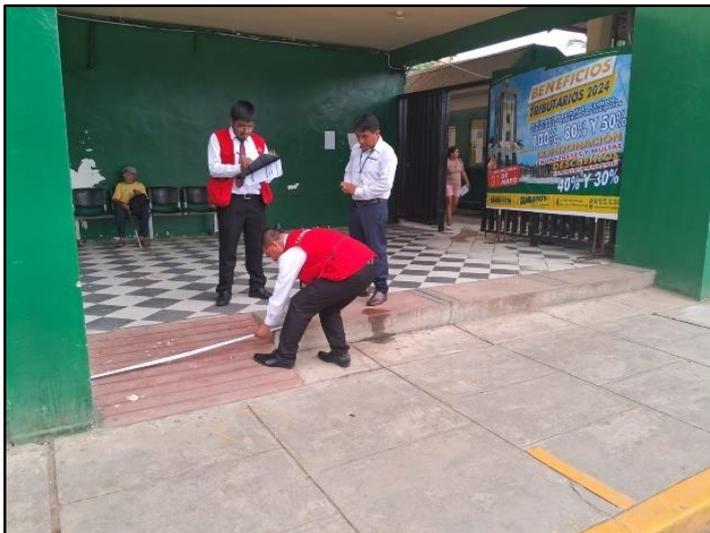
Imagen n.º 1
Ingreso a la entidad

En la sección II. Ingresos y Circulaciones, de los ítems 8, 9, 12, 14, 15, 17, 21 y 22; se observa que la entidad presenta desnivel de veinte (20) cm en la ruta de desplazamiento desde la acera o el límite de la propiedad hasta la edificación de la entidad pública, se precisa que en la entrada a la entidad y en el ingreso a la oficina de Rentas, se cuenta con rampas de acceso del cual se

advierte que carecen de parapetos, barandas, pasamanos o dobles pasamanos, tal como se muestra en las imágenes siguientes:

Así mismo, en las imágenes precedentes, se aprecia que las rampas de acceso a la entidad y a la oficina de Rentas carecen de señalización podotáctil que advierta el cambio de nivel al inicio y final de las rampas, inobservando lo establecido en la Norma Técnica A.120 donde expresa que la señalización podotáctil es el: *“Recurso utilizado en las superficies para el tránsito de personas; el cual, a través de cambios de texturas y color con las superficies adyacentes, orienta la ruta accesible y alerta los obstáculos o posibles peligros, a las personas con discapacidad visual”*.

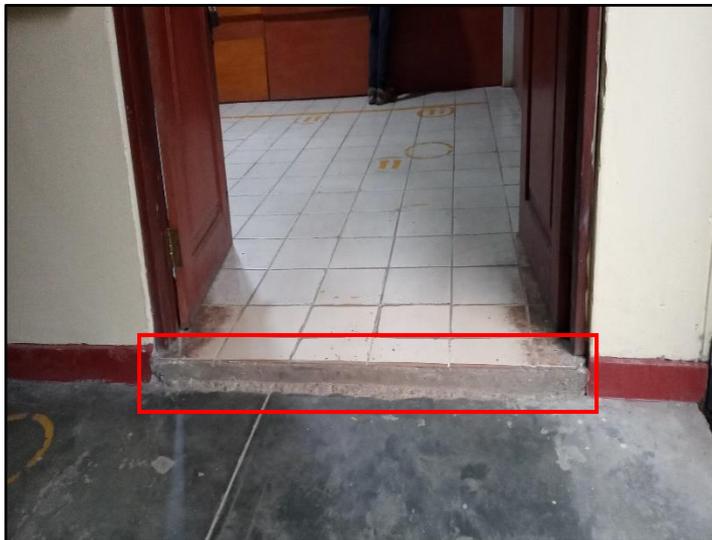
Imagen n.º 3
Ingreso a Caja presenta desnivel

Además, se advierte que la entidad presenta desniveles desde el ingreso de la misma hasta las zonas de atención al público tales como el acceso a “Caja” con un desnivel de diez (10) cm y otros ambientes de atención al público ubicadas en el primer piso con desniveles de diez (10) cm; es de precisar también que, del ingreso de la entidad a las zonas de atención al público no se cuenta con rampas de acceso ni con medios mecánicos, sumado a lo mencionado una persona con discapacidad y con movilidad reducida no puede acceder a los pisos superiores de

la entidad ya que esta no tiene los accesos adecuados y establecidos por la normativa vigente aplicable tal como se muestra en las imágenes siguientes:

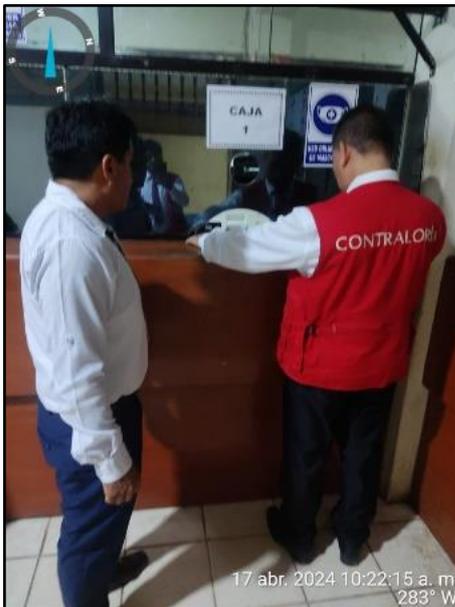
Imagen n.º 5
Oficina administrativa – Caja

De la inspección realizada en la visita de control, se verificó aspectos relacionados a la sección III. Mobiliario y de los ítems 25, 26 y 27, se advierte que la entidad en las oficinas administrativas de atención al público no adecuó como mínimo un (1) espacio con un ancho mínimo de 0.80 m y una altura máxima de 0.80 m, para atención de personas en silla de ruedas, personas de talla baja, así como, niños y niñas, tal como se muestra en la imagen siguiente:

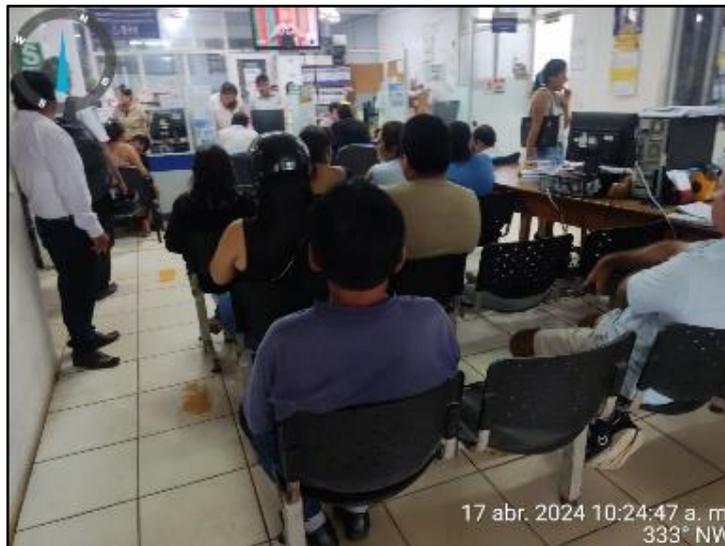
Imagen n.º 8
Zona de espera de la entidad - interna

Por otro lado, se precisa que la entidad cuenta con una zona de espera para la atención al público; sin embargo, no existe un espacio reservado para personas que utilizan silla de ruedas, que cuente con las características establecidas en la normativa vigente aplicable que es de 0.90 m por 1.20 m, debidamente señalizado horizontal y verticalmente, tal cual se muestra en las imágenes siguientes:

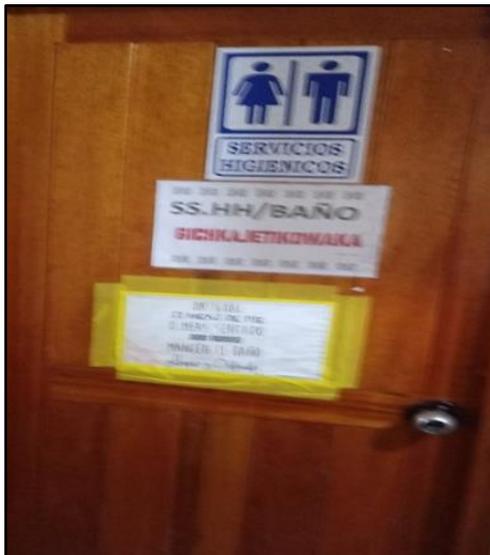
Imagen n.º 11
Ingreso a los servicios higiénicos de la entidad

De la sección IV. Servicios Higiénicos ítem 31, se advierte que la entidad en cada nivel o piso de la edificación no cuenta con servicios higiénicos, inodoro, lavatorio y un urinario de la dotación accesibles para las personas con discapacidad y movilidad reducida; tal como muestra las imágenes siguientes:

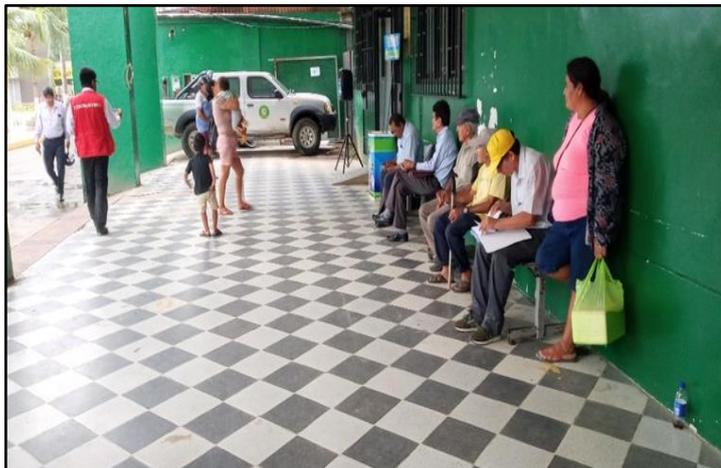
Imagen n.º 13
Estacionamiento de la entidad

Se verificó aspectos relacionados a la sección V. Estacionamientos ítem 45, del cual se advierte que la entidad dentro del predio no cuenta espacios reservados destinados al uso exclusivo para los vehículos que transportan o son conducidos por personas con discapacidad y personas de movilidad reducida; tal como muestra las imágenes siguientes:

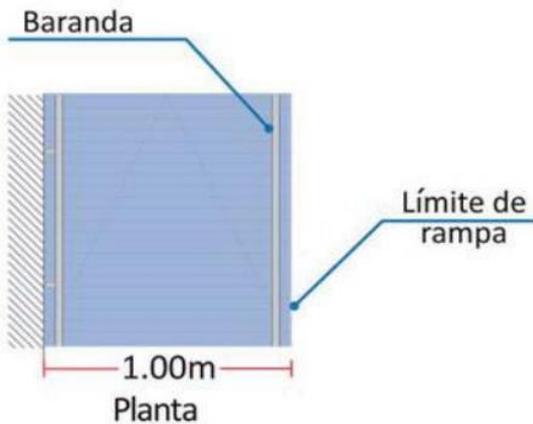
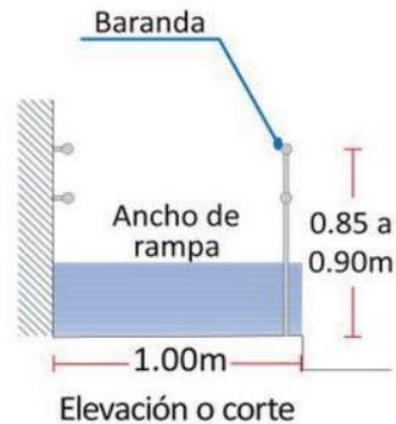
Gráfico 3a

a) El ancho mínimo de una rampa debe ser de 1.00 m, incluyendo pasamanos y barandas a ambos lados. Las rampas de longitud mayor de 3.00 m deben contar con parapetos o barandas en los lados libres y pasamanos en los lados confinados. Los pasamanos y barandas no deben invadir la ruta accesible, de ser el caso se debe aumentar el ancho de la rampa. En zonas techadas, las rampas y escaleras deben tener iluminación en toda la circulación, en el arranque, descanso y entrega; asimismo, la superficie de las rampas debe ser antideslizante. (Gráficos 3a y 3b). Las rampas deben ser fijas, uniformes y tener una superficie con material que cumpla con el valor mínimo del coeficiente de fricción de acuerdo a lo establecido en la ISO 10545-17 u otra norma internacional o nacional equivalente.

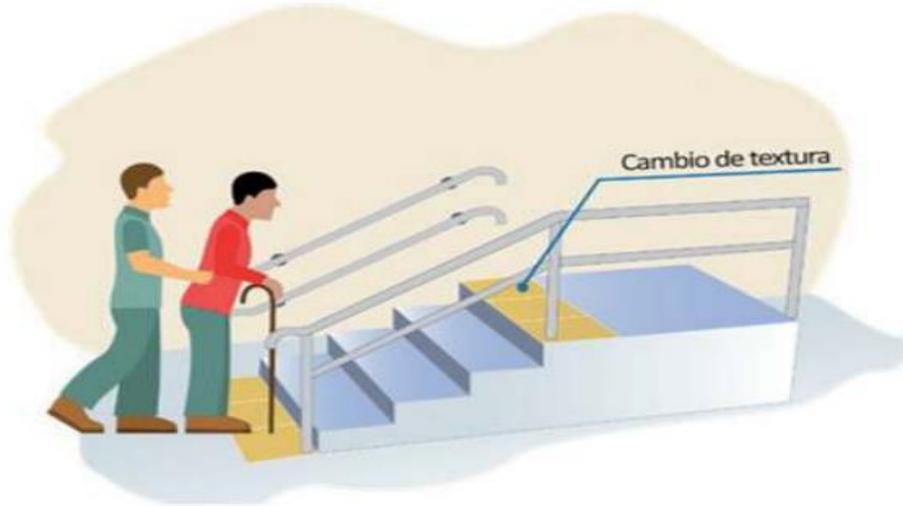
Gráfico 3f

h) Al inicio y al final de las rampas y escaleras se debe colocar señalización podotáctil de tipo alerta que adviertan del cambio de nivel. Esta señalización podotáctil debe ubicarse en el plano horizontal y abarcar el ancho de la rampa y escalera. (Gráfico 3f).

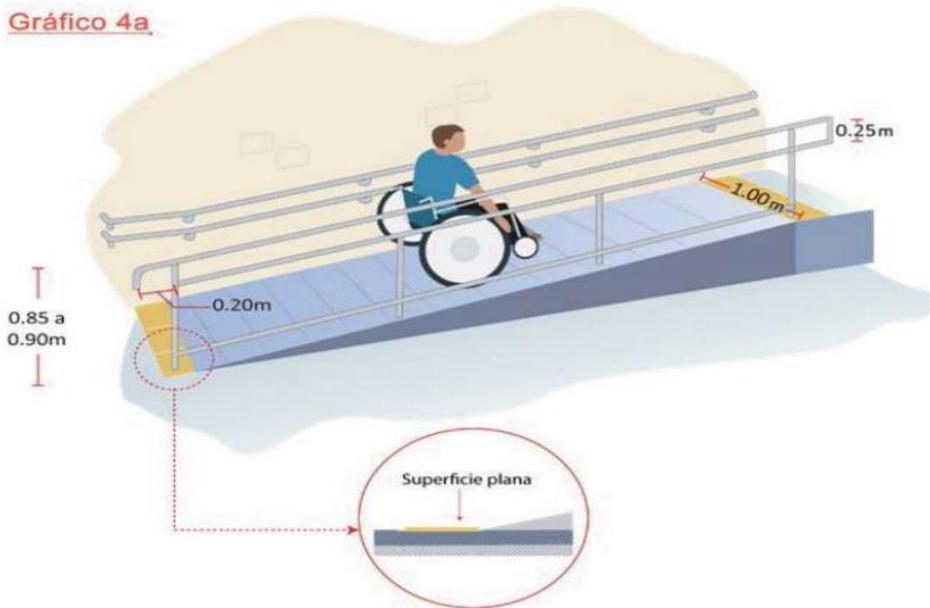
Gráfico 4a

a) Las rampas, ya sean sobre parapetos, barandas o adosados a paredes, deben tener doble pasamanos horizontal. Uno debe estar a una altura comprendida entre 0.85 m y 0.90 m, medida verticalmente desde la rampa, hasta el eje del pasamanos, y el otro, a 0.25 m al eje, por debajo del mismo. (Gráfico 4a).

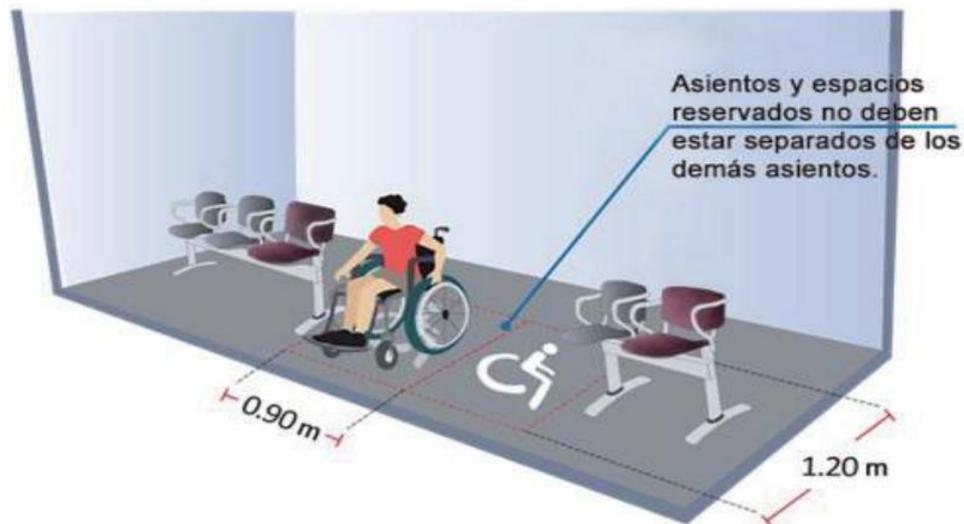
Gráfico 7a

El mobiliario debe cumplir con los siguientes requisitos: a) Se debe habilitar, como mínimo, una de las ventanillas de atención al público, mostradores o cajas registradoras, según sea el caso, con un ancho mínimo de 0.80 m y una altura máxima de 0.80 m, considerando un espacio libre de obstáculos en la parte inferior, con una altura mínima de 0.75 m y una profundidad mínima de 0.40 m que permita la atención de personas en silla de ruedas, de

talla baja, niños y niñas. De contar con módulos de boletería automáticos, estos deben considerar los mismos criterios de diseño, alcance de objetos y formatos alternativos de comunicación. b) Las zonas de espera y zonas de espectadores deben contar con un espacio reservado para silla de ruedas de 0.90 m por 1.20 m, debidamente señalado horizontal y verticalmente. Los asientos y espacios reservados no deben estar separados de los demás asientos y por lo menos uno debe encontrarse ubicado a lado de un asiento de espera. (Gráfico 7a).
