**INFORME DE ORIENTACIÓN DE OFICIO**  
**N° 4759-2024-CG/GRAP-SOO**

**ORIENTACIÓN DE OFICIO  
MUNICIPALIDAD DISTRITAL DE TINTAY  
TINTAY, AYMARAES, APURÍMAC**

**“EJECUCIÓN DE LA OBRA: CREACIÓN DEL COMPLEJO  
DEPORTIVO EN LA LOCALIDAD DE HUANCARPUQUIO,  
DEL DISTRITO DE TINTAY, PROVINCIA DE AYMARAES,  
DEPARTAMENTO DE APURÍMAC”**

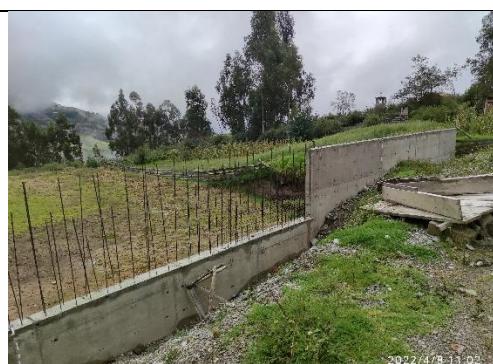
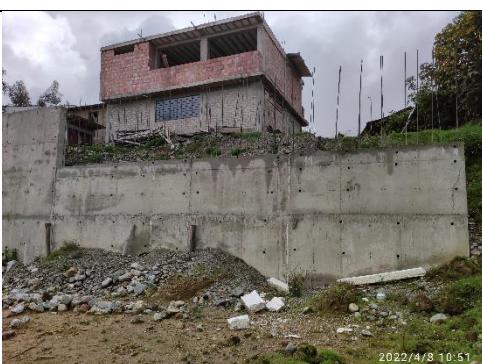
**Imágenes n.ºs 2 y 3  
Muro de contención inconcluso**

evidenció el izado de columnas y muros, quedando pendiente el encofrado y vaciado de losa y vigas en un área de 3.93 x 10. Se ha encontrado acero habilitado para viga cuyos estribos muestran señales de óxido ya que han estado expuestos a la intemperie (dimensiones siguientes: a) 9.90 m x 0.20 m x 0.20 m: 2 u; b) 3.80 m x 0.20 m x 0.20 m: 3 unidades)" (sic), lo cual se visualiza en las siguientes imágenes:

<small>2022/4/8 10:51</small>
2. Muro de contención inconcluso, visto desde el oeste, en primer plano se aprecia el acero estructural, el cual presentó signos de oxidación.	3. Varillas expuestas del muro de contención, visto desde el este, no habiéndose culminado la colocación de estribos.

Por lo expuesto, se constató que el acero habilitado continúa a la intemperie sin la protección y conservación requerida, hallándose vulnerable al deterioro y la corrosión, lo cual podría alterar sus propiedades químicas y la resistencia del concreto armado; así como a la pérdida y/o sustracción de materiales de construcción.

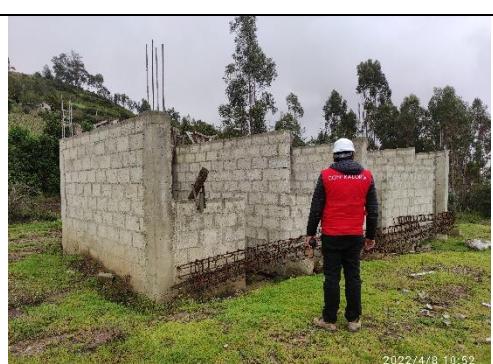
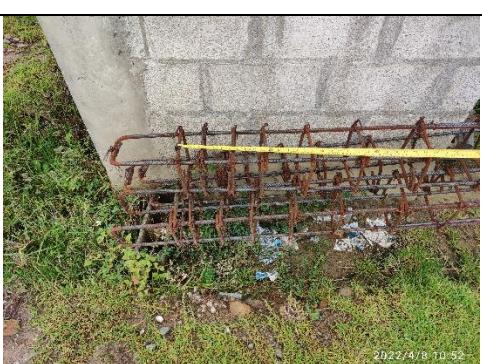
**Imágenes n.ºs 4 y 5  
Módulo de SS.HH. y Vestuario inconcluso**

<small>2022/4/8 10:52</small>
4. Módulo de SS.HH. inconcluso, nótese el acero habilitado al pie del bloque, cuyas dimensiones coinciden con las vigas que no han sido vaciadas.	5. Detalle del acero habilitado, con diez meses de exposición a la intemperie aproximadamente, presentándose oxidación en todas las varillas.

dimensiones y configuración del bloque de SS.HH. y vestuarios, se colige que el acero habilitado hallado al pie del bloque, correspondería a esta partida. Cabe precisar que la partida alcanza un presupuesto de S/ 1 460,97.

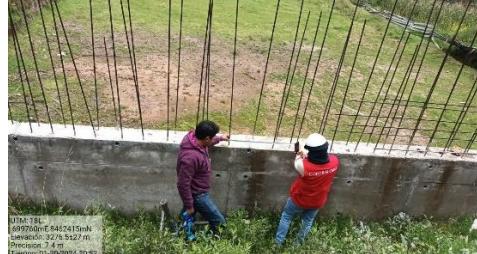
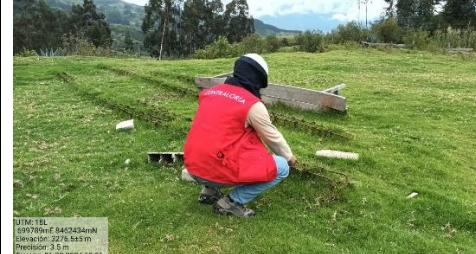
**Imágenes n.os 6 y 7  
Visita de inspección de 30 de enero de 2024**

Posteriormente, el 30 de enero de 2024, mediante Acta de Visita de Recopilación de Información S/N, la comisión de control verificó que el avance físico de la obra no había variado, persistiendo las mismas condiciones ya expuestas. Es así que, la comisión advirtió: “*Del mismo modo se evidencia la construcción parcial de un muro de contención con las siguientes características: (...) – Espesor de muro tipo II de 30 cm en su cabecera existente (...) Refuerzo expuesto en el muro tipo II con espaciamiento que se detalla: - Distribución vertical acero de ½” doble malla variable de 0.25 a 0.64 m. – Distribución horizontal acero de ½” doble malla de 0.30 mts*”. Asimismo, la comisión advirtió: “*(...) Se observa acero habilitado para viguetas expuesto a la intemperie en proceso de oxidación, con las siguientes dimensiones: - 2 refuerzos de 9.90 m con 4 ½” con estribo de 3/8” – 3 refuerzos de 3.83 m con 4 ½” con estribo de 3/8”, que corresponden al acero expuesto del muro de contención y el acero habilitado del módulo de SS.HH., hallado en el acta previa de 8 de abril de 2022.*

<p>UTM: 18L 6097600mE 8452434mN Latitud: -17° 51' 17" S Precision: 3.05 m Tiempo: 03-30-2024 10:31 Nota: Creación deportivo Huancarpuquio</p>
<p>6. Muro de contención inconcluso desde la paralización de junio de 2021, nótese el acero vertical expuesto a la intemperie y el acero horizontal a la derecha.</p>	<p>7. Medición del acero habilitado, con treinta meses de exposición a la intemperie, presentándose oxidación en todas las varillas, y riesgo de pérdida y sustracción.</p>
