INFORME DE ORIENTACIÓN DE OFICIO
N° 4765-2024-CG/GRAP-SOO

ORIENTACIÓN DE OFICIO
INSTITUTO DE VIALIDAD MUNICIPAL DE LA PROVINCIA DE
ABANCAY
ABANCAY, ABANCAY, APURÍMAC

“VERIFICACIÓN DEL CUMPLIMIENTO DE LAS
CONDICIONES DE ACCESIBILIDAD UNIVERSAL EN ÁREAS
DE ATENCIÓN AL PÚBLICO, DEL INSTITUTO DE VIALIDAD
MUNICIPAL DE LA PROVINCIA DE ABANCAY, EN EL
MARCO DE LA NORMA TÉCNICA A.120”

ABANCAY, 22 DE MARZO DE 2024

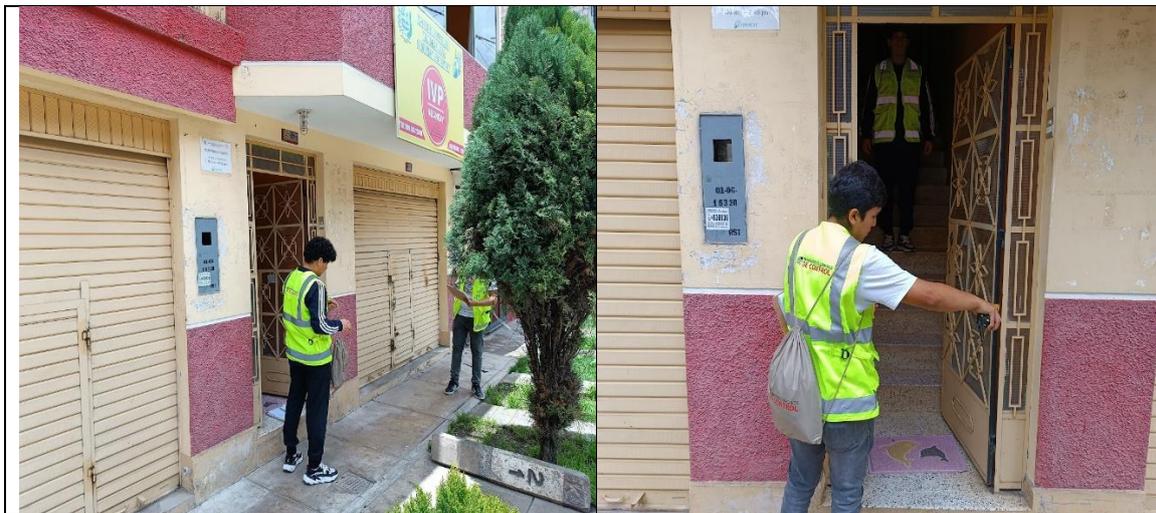
Imágenes n.ºs 1 y 2

De la verificación efectuada, los monitores ciudadanos de control conjuntamente con el representante de la Entidad advirtieron que, la infraestructura de ingreso y circulación para los usuarios con discapacidad, no cumplen con las características de diseño; puesto que, el ingreso a la entidad presenta desniveles y se encuentra en el segundo nivel de la edificación, conforme se muestra en las imágenes siguientes:

El ingreso a la entidad presenta desniveles y se encuentra en el segundo nivel de la infraestructura

1. Hacer de conocimiento al Titular de la Entidad el presente Informe de Orientación de Oficio, el cual contiene la situación adversa identificada como resultado de la Orientación de Oficio a la entidad pública, con la finalidad que se adopten las acciones preventivas y correctivas que correspondan, en el marco de sus competencias y obligaciones en la gestión institucional, con el objeto de asegurar la accesibilidad de los usuarios con discapacidad.
2. Hacer de conocimiento al Titular de la Entidad que debe comunicar al Órgano de Control Institucional de la Municipalidad Provincial de Abancay, en el plazo máximo de (5) cinco días hábiles, las acciones

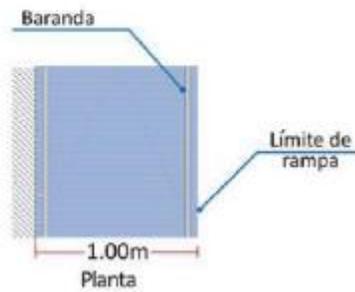
Gráfico 3a

- a) *El ancho mínimo de una rampa debe ser de 1.00 m, incluyendo pasamanos y barandas a ambos lados. Las rampas de longitud mayor de 3.00 m deben contar con parapetos o barandas en los lados libres y pasamanos en los lados confinados. Los pasamanos y barandas no deben invadir la ruta accesible, de ser el caso se debe aumentar el ancho de la rampa.*

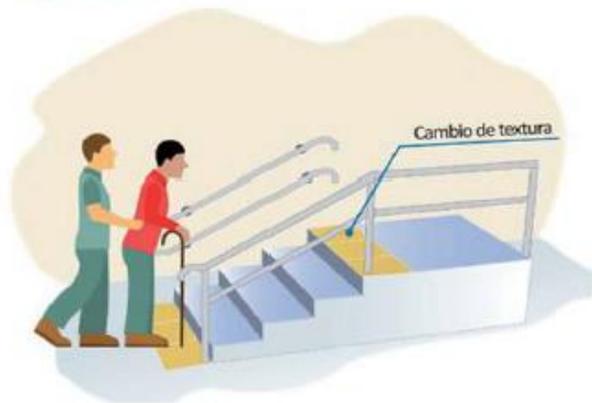
Gráfico 3f

- h) Al inicio y al final de las rampas y escaleras se debe colocar señalización podotáctil de tipo alerta que adviertan del cambio de nivel. Esta señalización podotáctil debe ubicarse en el plano horizontal y abarcar el ancho de la rampa y escalera. (Gráfico 3f). (...)

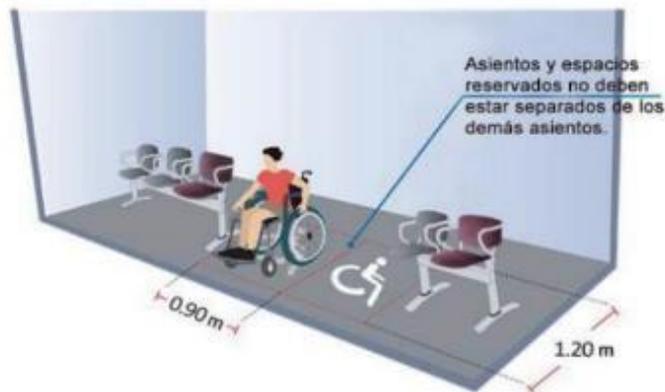
Gráfico 7a

- a) Se debe habilitar, como mínimo, una de las ventanillas de atención al público, mostradores o cajas registradoras, con un ancho mínimo de 0.80 m y una altura máxima de 0.80 m, considerando un espacio libre de obstáculos en la parte inferior, con una altura mínima de 0.75 m y una profundidad mínima de 0.40 m que permita la atención de personas en silla de ruedas, de talla baja, niños y niñas. De contar con módulos de boletería automáticos, estos deben considerar los mismos criterios de diseño y en formato alternativo de comunicación.
- b) Las zonas de espera deben contar con un espacio reservado para silla de ruedas de 0.90 m por 1.20 m, debidamente señalizado horizontal y verticalmente. Los asientos y espacios reservados no deben estar separados de los demás asientos y por lo menos uno debe encontrarse ubicado a lado de un asiento de espera. (Gráfico 7a). (...)

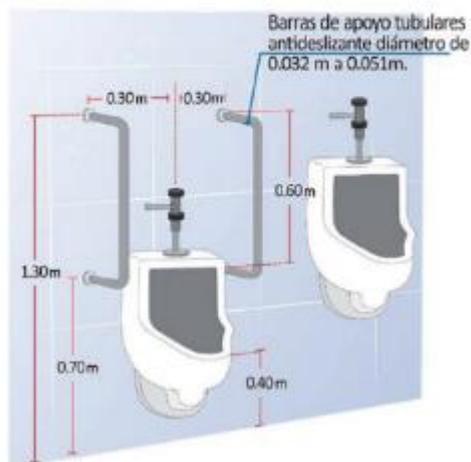
Gráfico 11a

- a) Los urinarios deben ser del tipo pesebre o colgados de la pared. Deben estar provistos de un borde proyectado hacia el frente a no más de 0.40 m de altura sobre el piso, dejando un espacio libre de obstáculos con una altura de 0.25 m desde el piso hasta el borde inferior y con una profundidad mínima de 0.15 (Gráficos 11a, 11b, 11d y 11e)

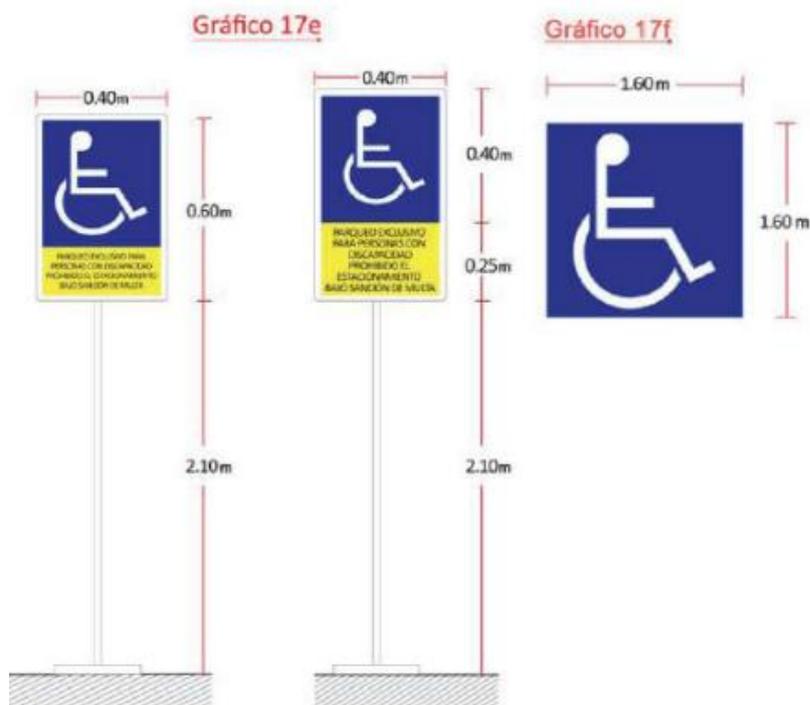
- f) La señalización horizontal de los espacios de estacionamiento vehicular accesible debe ser de 1.60 m x 1.60 m. (Gráfico 17f).

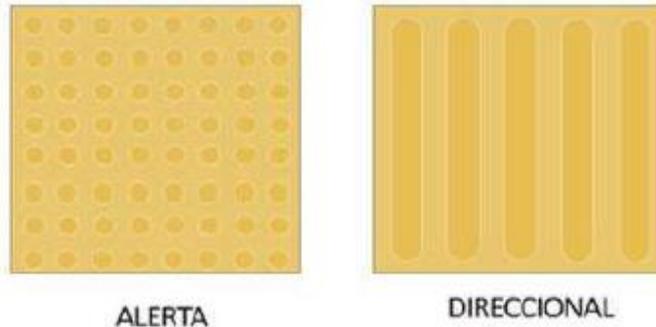
Gráfico 17h

k) La señalización podotáctil que se implementa con la presente Norma Técnica son de 2 tipos, una de tipo alerta que debe utilizarse para indicar un cambio de dirección, alertar sobre la presencia de un desnivel o sobre la presencia de un elemento que se advierta en la ruta accesible, y otra de tipo direccional que debe utilizarse para marcar la dirección de la ruta accesible y brinda orientación direccional a la persona con discapacidad visual durante todo su recorrido, desde el acceso a las diferentes dependencias del edificio. (...).
