INFORME DE HITO DE CONTROL
N° 14802 -2024-CG/GRAP-SCC

**“CONSTRUCCIÓN DE CAMINO VECINAL SECSENCCAYA-
JATUN PIHUANCA DEL DISTRITO DE SAN JUAN DE
CHACÑA - AYMARAES - APURÍMAC”**

HITO DE CONTROL N° 1
ESTADO SITUACIONAL DE LA EJECUCIÓN Y SUPERVISIÓN
DE LA OBRA A MAYO 2024

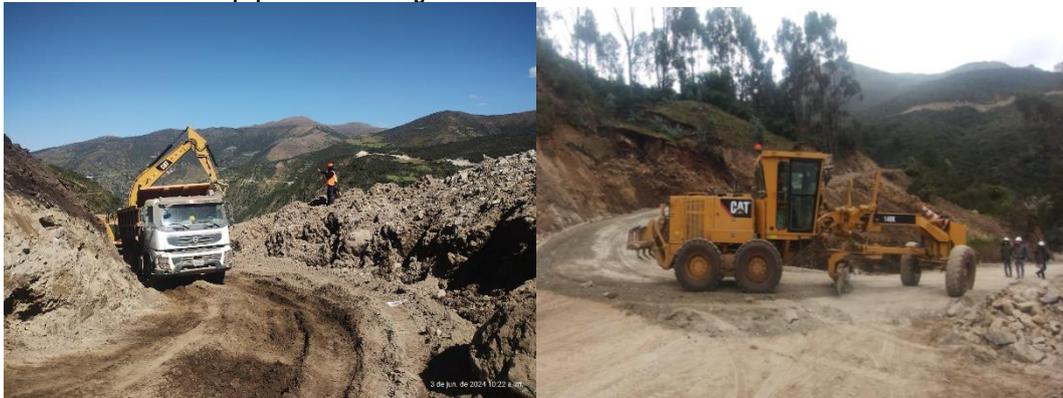
Imágenes 1 y 2
Equipamiento estratégico del Contratista en diferentes actividades

Las imágenes precedentes, muestran los trabajos realizados por el contratista en el tramo principal en la progresiva 2+460 corte de material suelto, corte de roca suelta realizado con excavadora; además, de transporte de material excedente. Por otro lado, se pudo apreciar el perfilado y compactado del mejoramiento de sub base, el cual se realizaba con motoniveladora sin la participación de la cisterna que adicione el agua, por el contrario, este equipo no pudo ser observado durante los días 3 y 4 de junio.

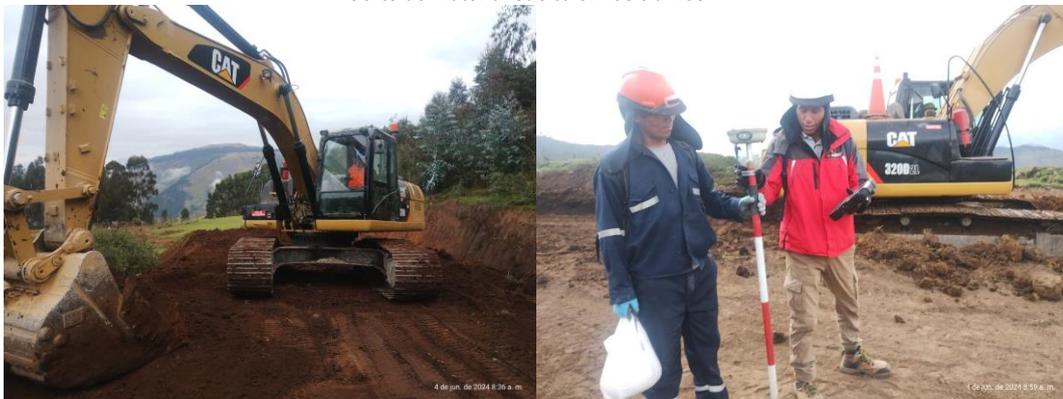
Imágenes 3 y 4
Corte de material suelto en los tramos

Las imágenes precedentes muestran los trabajos de excavación y control altimétrico en el ramal Sulluhuaytu con una longitud de 420m, en el que realizaban labores de corte de material suelto, eliminando material excedente del corte de material suelto y los controles altimétricos respectivos. De manera similar, en el Ramal Chuñuna de 998m de longitud se realizaban trabajos de mejoramiento de sub rasante, culminado casi en su totalidad, así como, el corte de material suelto y la eliminación de material excedente y el control altimétrico respectivo, en estos ramales los trabajos eran realizados por excavadoras y volquetes en un total de 10 unidades.

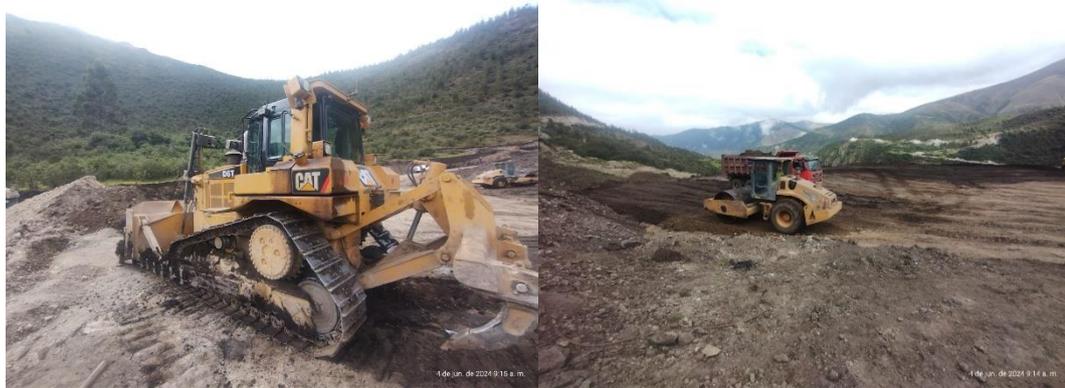
Imágenes 5 y 6
Corte de material suelto en los tramos

Las imágenes precedentes, muestran la verificación del equipo estratégico (tractor y rodillo) en los depósitos de material excedente DME realizando trabajos de explanación y compactado de material excedente en los depósitos de material.

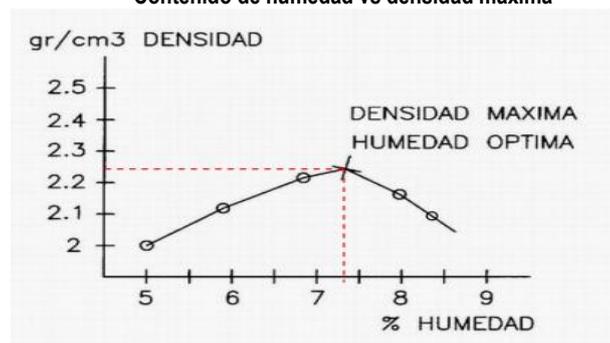
Imagen n.º 8
Contenido de humedad vs densidad máxima

De la imagen precedente se puede observar que la máxima densidad del afirmado solo se obtendrá si la humedad es la óptima, llega al 7.4%; un porcentaje mayor o menor hará que la densidad máxima del afirmado se reduzca. Asimismo, de las otras ausencias de equipo que podrían reducir la calidad de obra está la zaranda de 2 ½" pues como se precisa en la especificación técnica de la partida 01.05.02 Afirmado, el agregado debe ser seleccionado con las características establecidas en la normativa que se muestra en la imagen siguiente:

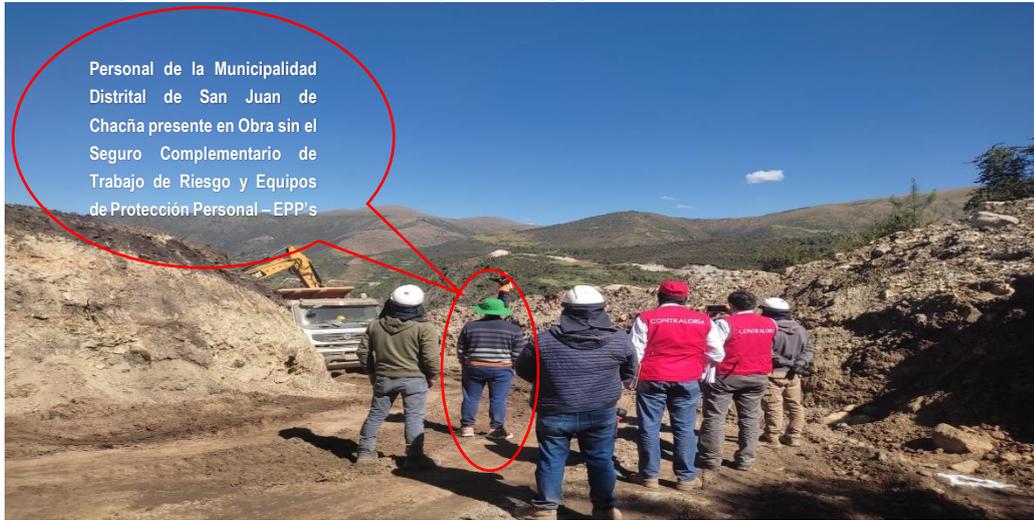
Imagen n.º 12
Personal de la Municipalidad Distrital de San Juan de Chacña presente en Obra sin contar con el Seguro Complementario de Trabajo de Riesgo y Equipos de Protección Personal - EPP's

En ese contexto y de las imágenes n.ºs 10 y 11 se debe precisar que, así como la Comisión de Control efectuó visita inopinada a la Obra; en la misma se pueden presentar personas ajenas, las cuales deberían contar entre otros con Seguro Complementario de Trabajo de Riesgo y Equipos de Protección Personal – EPP's. Sobre el particular de la visita realizada el 3 de junio de 2024, según Acta n.º 001-2024-CG/GRAP/CC-S.J.CHACÑA de misma fecha, acompañó a la Comisión de Control por parte de la Entidad, el señor Yinmi Fritz Palomino Huanca identificado con DNI n.º 70777526, quien durante la visita de inspección no contaba con la documentación ni implementos de seguridad antes citados, ello conforme se advierte en la imagen siguiente:
