**INFORME DE VISITA DE CONTROL**  
**N° 19971-2024-CG/GRAP-SVC**

**"SEGURIDAD EN LA OBRA, PERSONAL CLAVE,  
EQUIPAMIENTO ESTRATÉGICO, ALMACÉN, CUADERNO Y  
CARTEL DE OBRA DE LA DIRECCIÓN REGIONAL DE  
TRANSPORTES Y COMUNICACIONES APURÍMAC, OBRA:  
CREACIÓN DE LA TROCHA CARROZABLE TRAMO  
PALCAYÑO – CURANCUNI – TASTATASTA – KERO DEL  
DISTRITO DE PACHACONAS – PROVINCIA DE  
ANTABAMBA – DEPARTAMENTO DE APURÍMAC"**

**PERÍODO DE EVALUACIÓN:**  
**DEL 17 AL 31 DE JULIO DE 2024**

**ABANCAY, 2 DE AGOSTO DE 2024**

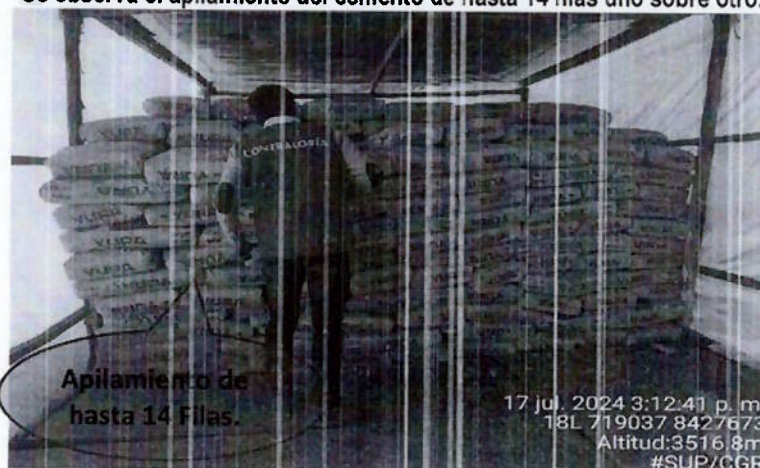
Imagen n.º 3

También se advirtió la presencia de bolsas de cemento de marca yura, las cuales estaban apiladas en columnas de más de diez bolsas, sin cubierta de plástico; asimismo, se advirtió la presencia de agregados que se encuentran en contacto con la tierra y fuera de los ambientes del almacén de la obra a un costado de la trocha carrozable y de la misma forma se pudo observar madera expuesta sin techo la cual tiene presencia de hongos, sin respetar las condiciones de almacenaje para dichos materiales.

Se observa el apilamiento del cemento de hasta 14 filas uno sobre otro.

b) El cemento en bolsas se almacenará en obra en un lugar techado, fresco, libre de humedad, sin contacto con el suelo. Se almacenará en pilas de hasta 10 bolsas y se cubrirá con material plástico u otros medios de protección.

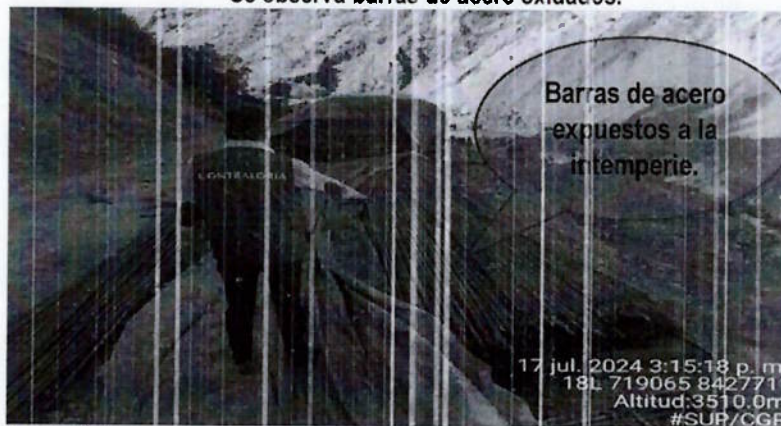
Imagen n.º 4

garantice su conservación, tales como barras acero apilados sobre el suelo, cubiertos parcialmente con plástico sin techo de protección, advirtiendo la presencia de óxido en las barras de acero.

Se observa barras de acero oxidados.

3.6.4 Las barras de acero de refuerzo, alambre, tendones y ductos metálicos se almacenarán en un lugar seco, aislado del suelo y protegido de la humedad, tierra, sales, aceite y grasas.

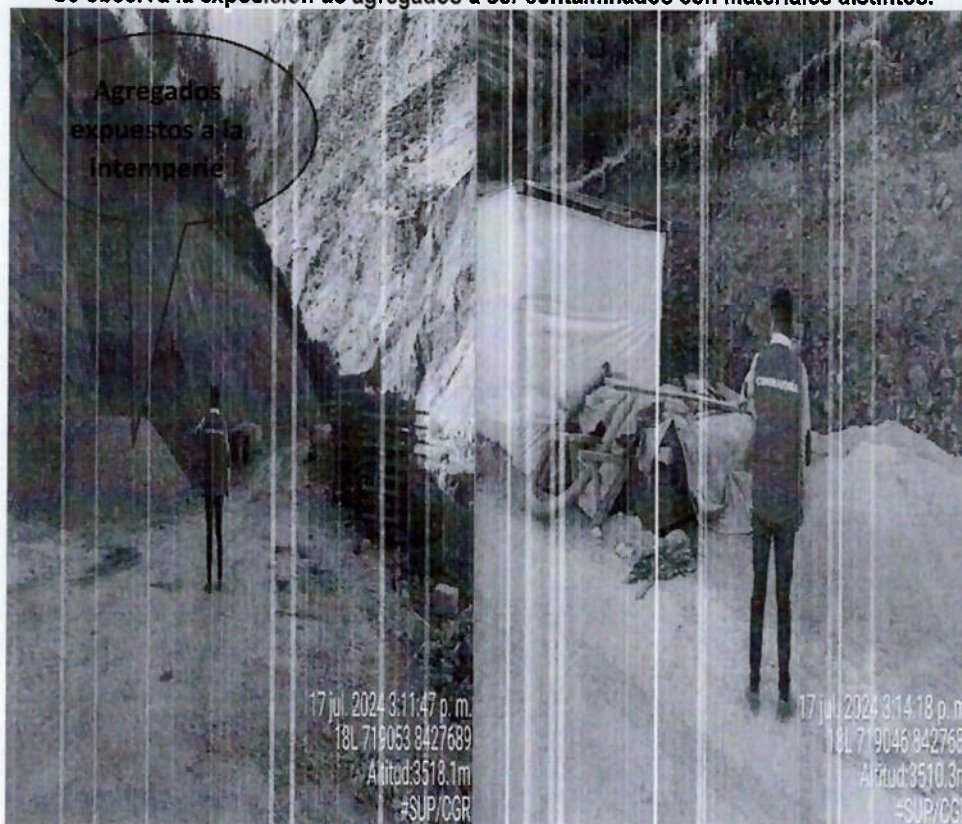
**Imagen n.º 5**

**Se observa la exposición de agregados a ser contaminados con materiales distintos.**

3.6.3 Los agregados se almacenarán o apilarán de manera de impedir la segregación de los mismos, su contaminación con otros materiales o su mezclado con agregados de características diferentes.
