**INFORME DE VISITA DE CONTROL**  
**N° 23924-2024-CG/GRAP-SVC**

**VISITA DE CONTROL**  
**DIRECCION SUB REGIONAL DE TRANSPORTES Y**  
**COMUNICACIONES CHANKA**  
**TALAVERA - ANDAHUAYLAS - APURÍMAC**

**“SEGURIDAD EN LA OBRA, PERSONAL CLAVE,  
EQUIPAMIENTO ESTRATÉGICO ALMACÉN, CUADERNO Y  
CARTEL DE OBRA DE LA DIRECCION SUB REGIONAL DE  
TRANSPORTES Y COMUNICACIONES CHANKA, OBRA:  
MEJORAMIENTO DEL SERVICIO DE TRANSITABILIDAD DE LA  
RUTA AP:104, (ARANJUEZ- DIST. TALAVERA, DIST  
HUANCARAY, MINA DE SAL- DST. SAN ANTONIO DE CACHI)  
DEL DISTRITO DE DISTRITO DE TALAVERA - PROVINCIA DE  
ANDAHUAYLAS - DEPARTAMENTO DE APURIMAC”**

**PERÍODO DE EVALUACIÓN:**  
**DEL 15 DE AGOSTO AL 21 DE AGOSTO DE 2024**

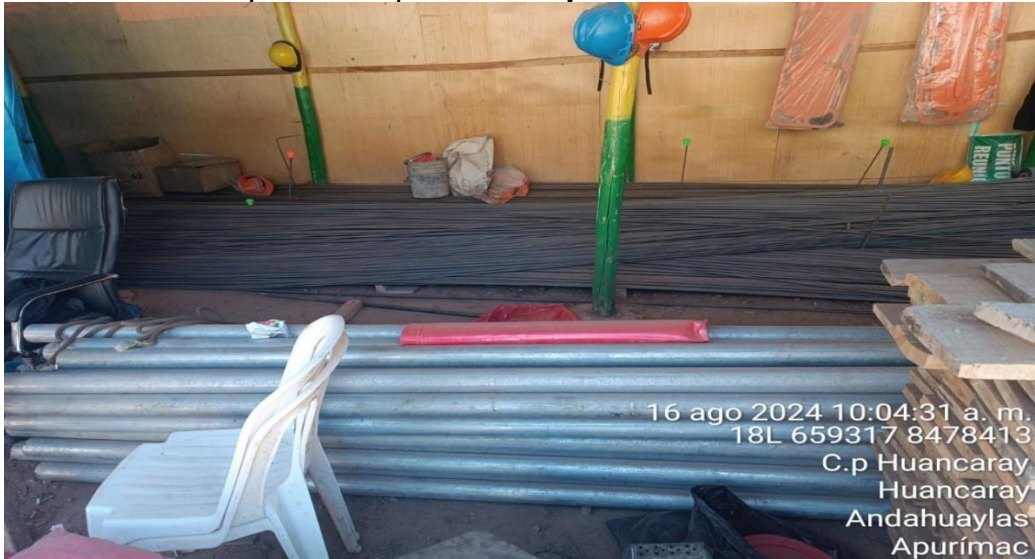
Imagen n.º 4

Acta n.º 1 – implementación parcial de las tarjetas Kárdex en el almacén de Obra.

En ese sentido de acuerdo con lo antes expuesto, la Comisión de Control advierte que los responsables de la ejecución de la Obra, vienen realizando la implementación parcial de las tarjetas Kardex de control en el almacén obra perteneciente a la entidad.

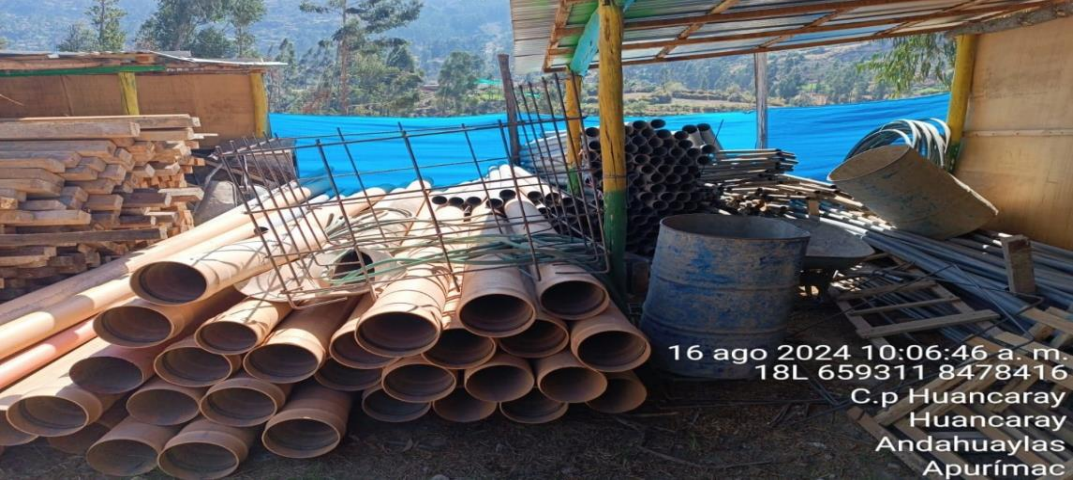
Imagen n.º 6

Durante la inspección física realizada el 16 de agosto de 2024, por personal de la Gerencia Regional de Control Apurímac, se apersonaron a las instalaciones donde se ejecuta la obra y sus respectivos almacenes de materiales y equipos, encontrándose el almacenamiento de tuberías sin el apilamiento correspondiente y de forma desordenada conjuntamente con otros materiales, maderamen ubicado fuera de los ambientes asignados al almacén de obra expuestos también a la intemperie, Materiales de agregado en contacto con materiales contaminantes (suelo, embaces líquidos y contaminantes) con la situación expuesta podría generar de deterioro, en conservación, organización, custodia y seguridad de los materiales de la obra y del mismo modo afectar en la calidad de las mismas.

**Reporte de condiciones no adecuadas de almacenamiento de tapas y compuertas metálicas.**

La situación expuesta podría generar deterioro de los bienes resguardados poniendo en riesgo su conservación, organización, custodia, asimismo la calidad de los materiales de obra.

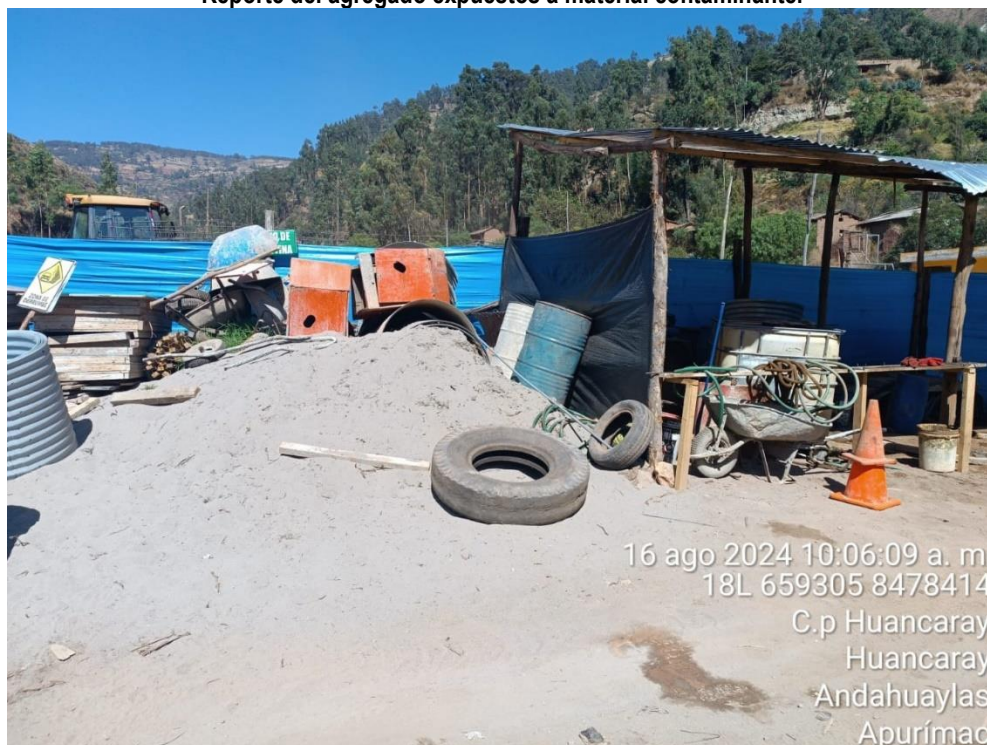
**Imagen n.º 7**  
**Reporte del agregado expuestos a material contaminante.**

3.6.3 Los agregados se almacenarán o apilarán de manera de impedir la segregación de los mismos, su contaminación con otros materiales o su mezclado con agregados de características diferentes.

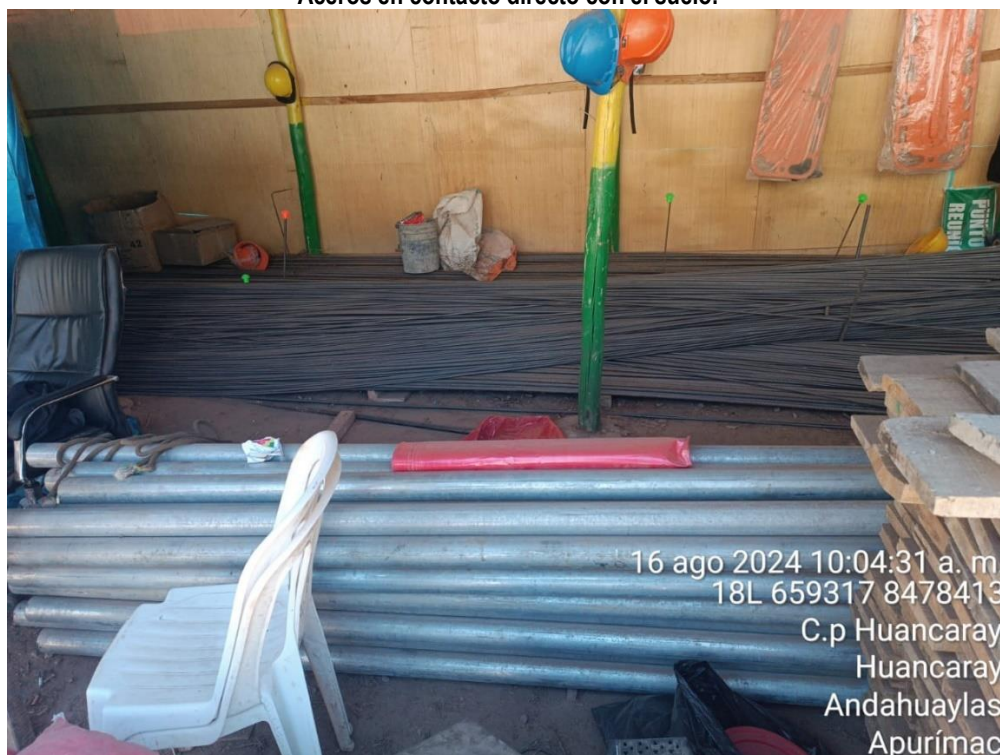
**Imagen n.º 8**  
**Aceros en contacto directo con el suelo.**

3.6.4 Las barras de acero de refuerzo, alambre, tendones y ductos metálicos se almacenarán en un lugar seco, aislado del suelo y protegido de la humedad, tierra, sales, aceite y grasas.

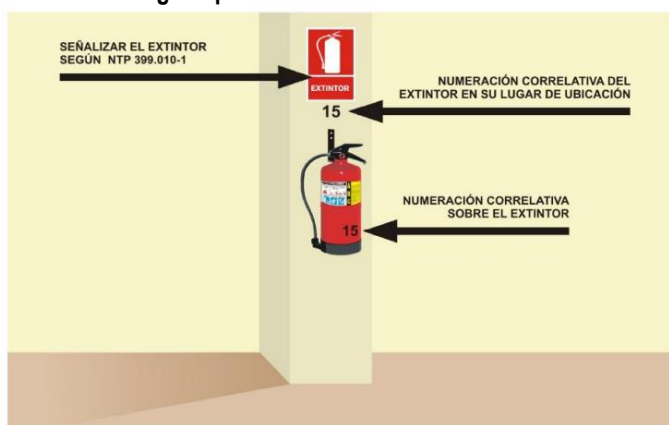
Figura n.º 3

Imagen típica de señalización de extintores
