INFORME DE HITO DE CONTROL N° 14914-2024-CG/GRAY-SCC

CONTROL CONCURRENTE
PLANO COPESCO NACIONAL
QUINUA – HUAMANGA – AYACUCHO

OBRA: “MEJORAMIENTO DE LA ACTIVIDAD ARTESANAL EN
EL DISTRITO DE QUINUA - CITE QUINUA”

HITO DE CONTROL N° 1: REVISIÓN DEL EXPEDIENTE
TÉCNICO DE OBRA

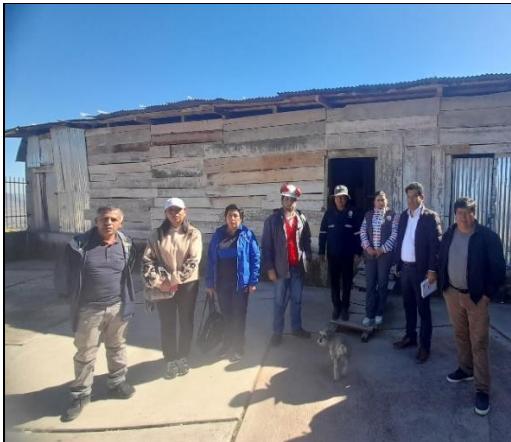
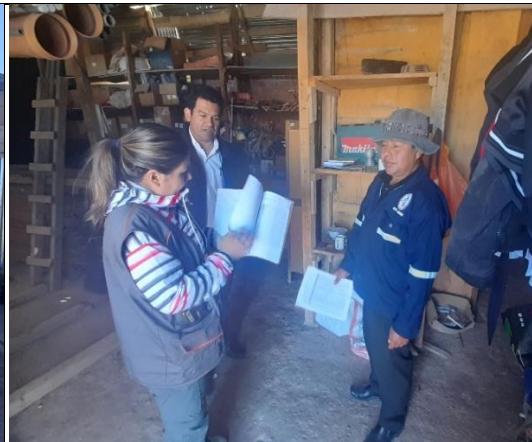
Imágenes n.os 1, 2, 3, 4, 5, 6, 7 y 8
Materiales de construcción, equipos y maquinarias encontrados dentro del terreno e
infraestructura existente.

<p>Comentario: Se advirtió la existencia del almacén de obra, a donde, custodian algunos materiales, equipos y maquinarias que fueron utilizados en la ejecución de la Obra de su primera etapa.</p>	<p>Comentario: Se advirtió la existencia del almacén de obra, a donde, custodian algunos materiales, equipos y maquinarias que fueron utilizados en la ejecución de la Obra de su primera etapa.</p>

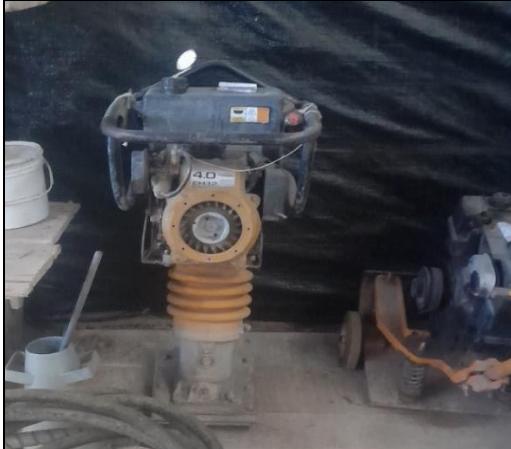
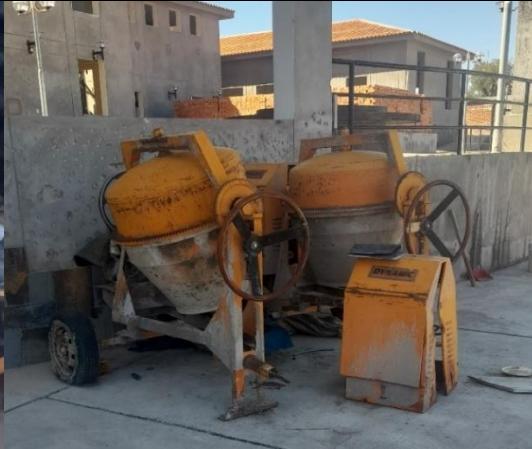
<p>Comentario: En el almacén se advirtió la presencia de 2 compactadores de suelo, 1 tipo plancha compactadora y 1 compactador tipo canguro.</p>	<p>Comentario: En la zona de patio de maniobras del estacionamiento, se advirtió la presencia de dos mezcladoras de concreto tipo trompo de 11 p3.</p>

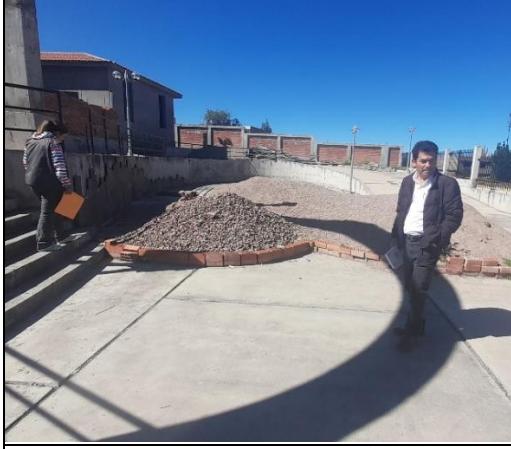
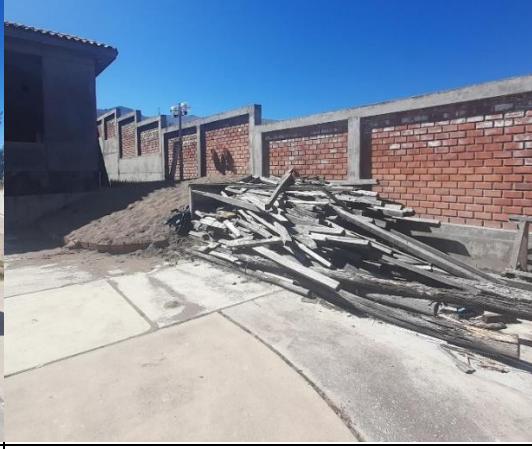
<p>Comentario: En la zona de patio de maniobras del estacionamiento, se advirtió el almacenamiento de agregado grueso y de agregado fino.</p>	<p>Comentario: En la zona de la rampa para vehículos, se advirtió el almacenamiento de agregado fino y, de listones y tablones de madera.</p>

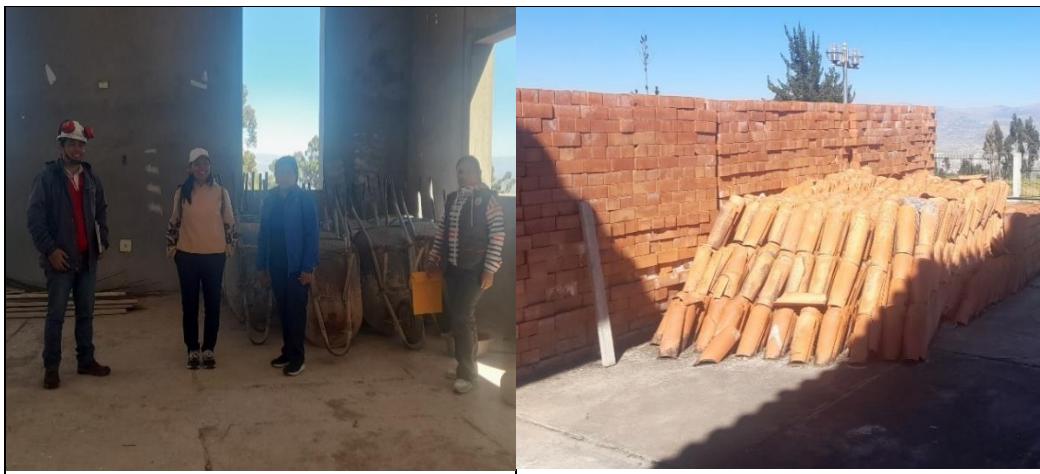
Comentario: En el ambiente destinado para el área de preparación de pasta, se advirtió el almacenamiento de carretillas tipo buggy y varillas de acero corrugado.

Comentario: En la zona del patio de ingreso, se advirtió la existencia de ladrillos de arcilla tipo king kong de 18 huecos y de tejas de arcilla.

La falta de retiro de los materiales de construcción, equipos y maquinarias a cargo del Gobierno Regional de Ayacucho, y que se encuentran almacenados en el almacén y al interior de la infraestructura, sumado al retraso en el proceso de transferencia de la infraestructura existente a la Entidad; podría poner en riesgo la entrega del terreno al Contratista encargado de ejecutar la obra, situación que podría ocasionar retrasos en el inicio de ejecución de la misma.

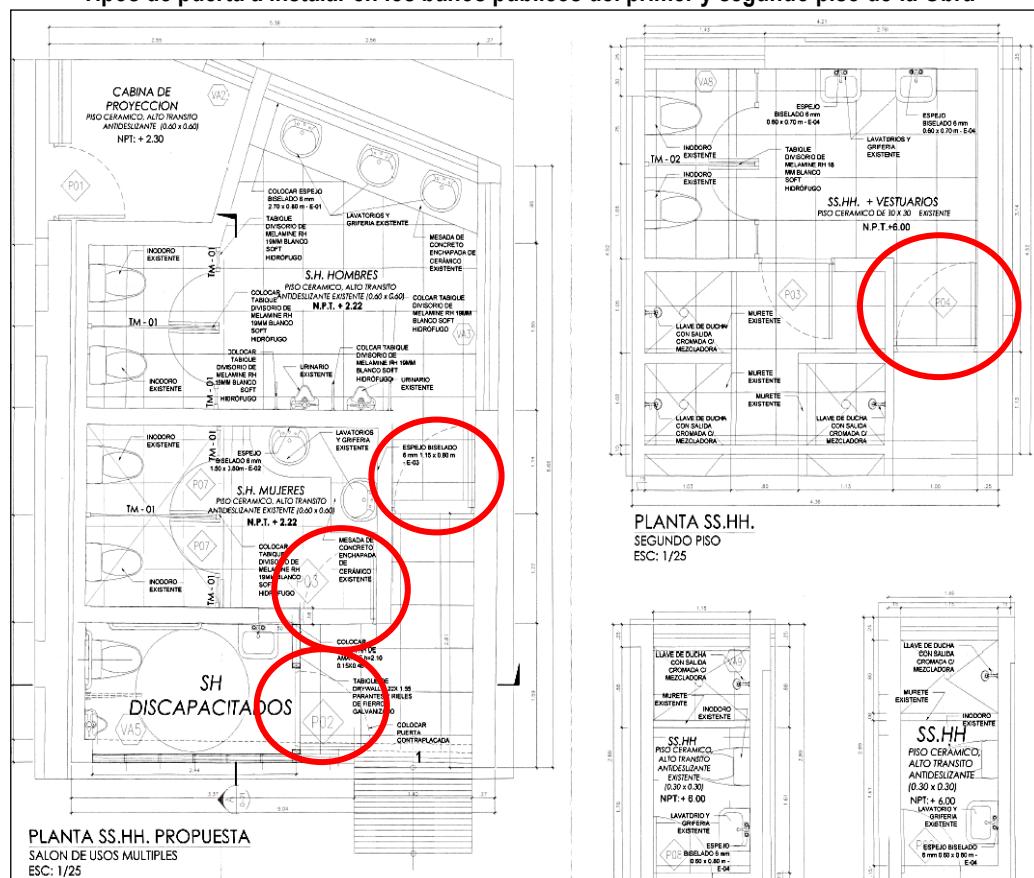
Imagen n.º 12

Al respecto, en los planos: "AR-01: Planta general arquitectura resultante", "AR-02: Planta general arquitectura resultante", "D-02: Arquitectura – detalle de puestas", y "D-21: Arquitectura – Detalles SS.HH.", se consideró que las puertas a instalarse en los accesos a los servicios higiénicos públicos serán puertas batientes de madera contraplacada. Sin embargo, en el literal g) del artículo 49 de la Norma Técnica A.010 del Reglamento Nacional de Edificaciones, se estableció que "Las puertas de los ambientes con servicios sanitarios de uso público deben contar con un sistema de cierre automático mediante brazo hidráulico.". En ese sentido, en observancia a lo establecido en la normativa técnica, las puertas a instalarse en espacios concurridos deben brindar seguridad con sistemas de cierre automático en lugar de puerta batiente.

Tipos de puerta a instalar en los baños públicos del primer y segundo piso de la Obra

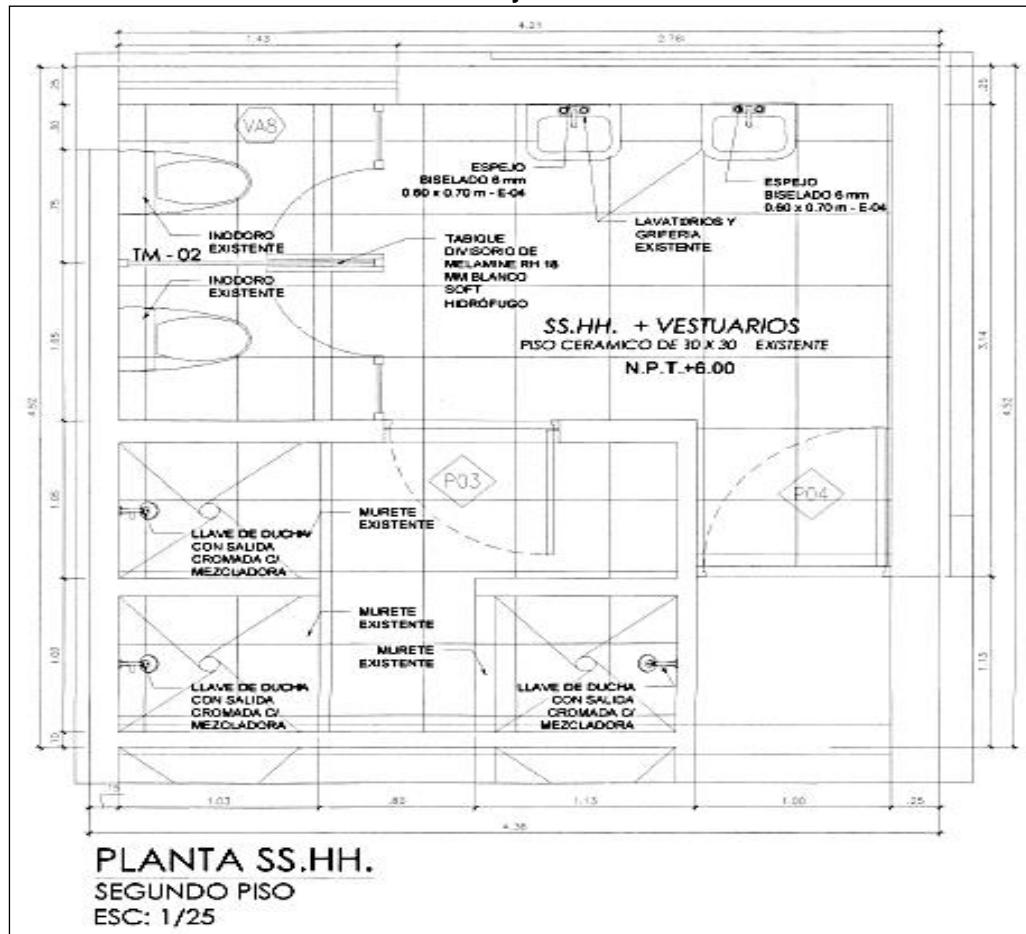
Imagen n.º 14

En tanto, en los planos: "AR-02: Planta general arquitectura resultante" y "D-21: Arquitectura – Detalles SS.HH.", no se muestran los detalles para la construcción de servicios higiénicos públicos para personas con discapacidad y adultos mayores; situación que, inobserva lo establecido en el numeral 20.2 del artículo 20 de la Norma Técnica A.040 del Reglamento Nacional de Edificaciones, a donde señala que *"Se debe prever el uso de al menos un lavatorio, un inodoro y un urinario en cada piso de la edificación, para su uso por parte de personas con discapacidad y adultos mayores, pudiendo ser de uso mixto."*

Asimismo, en el segundo nivel de la Obra, se consideró el funcionamiento de los ambientes de: "Zona de acabados", "Hornos y secado" y "Colage, tornos, moldes y prensado"; dichos ambientes, son considerados de uso público, en cuya razón, podrían acceder y hacer uso de estos ambientes, personas con algún tipo de discapacidad incluye los adultos mayores; ante tal requerimiento, urge y es importante asegurar el derecho de accesibilidad hacia los servicios higiénicos a dichos integrantes de la población beneficiaria.

Servicios higiénicos públicos para construir en el segundo piso de la Obra, a donde, no se consideró la construcción de servicios higiénicos para personas con discapacidad y adultos mayores

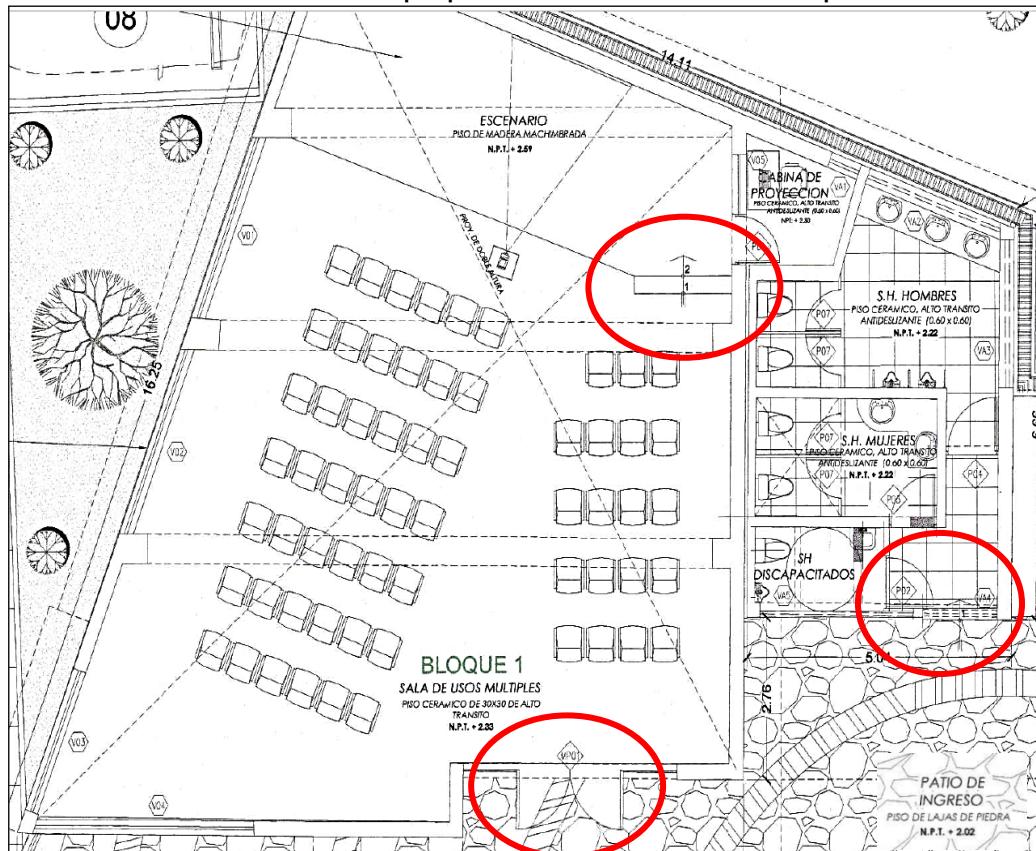
Imagen n.º 15

Así como, en el plano "AR-01: Planta general arquitectura resultante", se advirtió que para el acceso del "Patio de ingreso" a la "Sala de usos múltiples", se tiene que superar el desnivel existente de 0,31 m; también, para acceder desde la "Sala de usos múltiples" al "Escenario", se accede mediante dos gradas existentes con desnivel de 0,26 m; en tanto, para el acceso desde el "Patio de ingreso" a los "Servicios higiénicos públicos" del primer nivel, se tiene que superar el desnivel existente de 0,20 m.

Al respecto, en ninguno de los casos antes señalados en el párrafo precedente, en el citado plano, se consideró la construcción de rampas; pese a que, en el literal c) del artículo 5 de la Norma Técnica A.120 del Reglamento Nacional de Edificaciones, se estableció que *"Los cambios de nivel hasta de 0.006 m, pueden ser verticales y sin tratamiento de bordes; entre niveles de 0.006 m y 0.013 m deben ser biselados, y los desniveles superiores a 0.013 m deben ser resueltos mediante rampas."* Por lo tanto, el expediente técnico de obra al no contemplar la construcción de rampas de acceso a los precitados ambientes vulneraría y limitaría el derecho de accesibilidad a las personas con discapacidad y adulto mayor, integrantes de la población beneficiaria.

Espacios de “Patio de ingreso”, “Sala de usos múltiples”, “Escenario” y “Servicios higiénicos públicos” que se ubican a distintos niveles de piso terminado, y no se está considerando la construcción de rampas para la comunicación entre estos espacios.

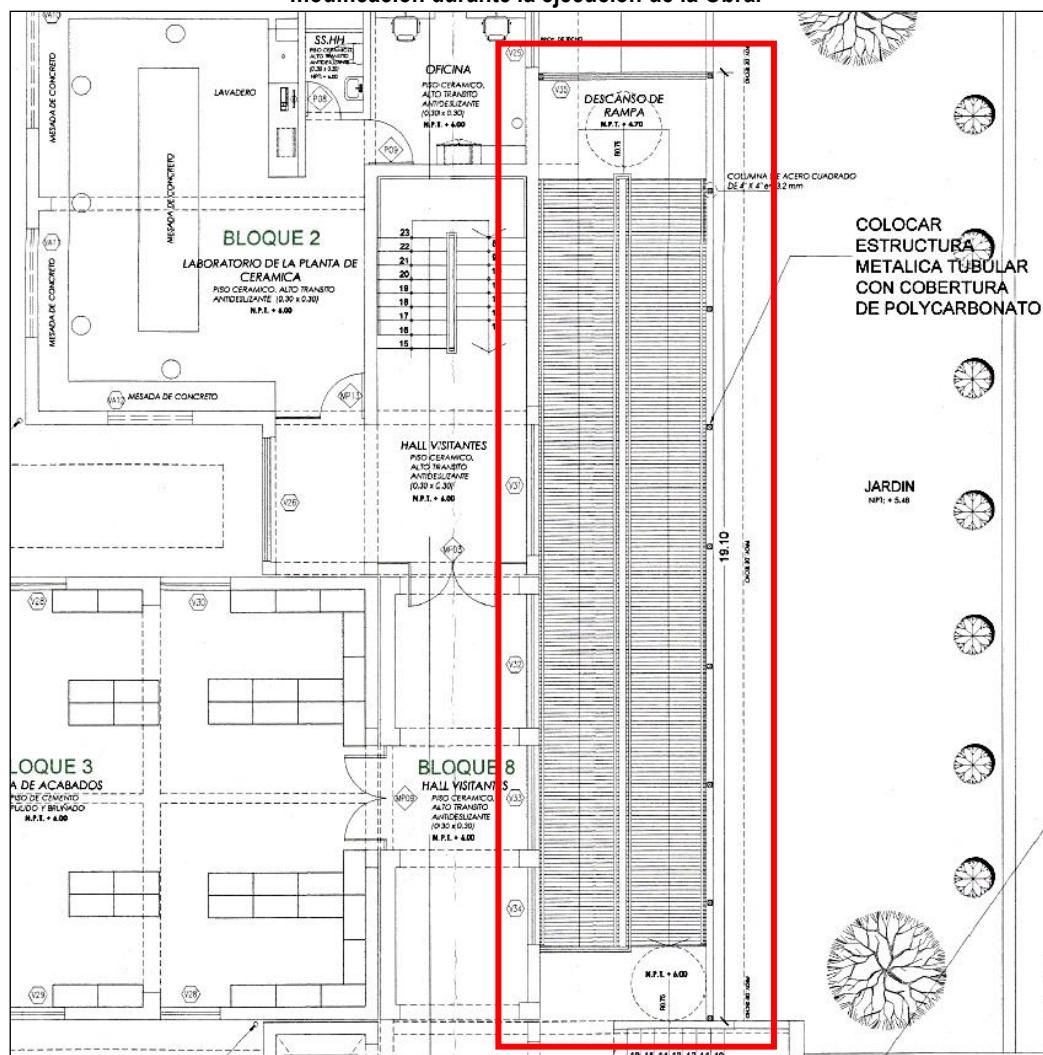
Imagen n.º 16

También, en el Plano “AR-02: Planta general arquitectura resultante” del expediente técnico de obra, se indica la existencia de la rampa de concreto de dos (2) tramos que comunica el primer nivel con el segundo nivel y que fue construida en la primera etapa de ejecución del proyecto. No obstante, de la inspección física, se advirtió que dicha rampa tiene 19,10 m de longitud y 3,00 m de ancho, y solo, un (1) descanso intermedio en todo su recorrido; tampoco, en dicho plano del expediente técnico de obra, no se indica ninguna modificación en toda la estructura de concreto de la rampa.

Lo señalado en el párrafo precedente, inobserva lo establecido en el literal c) y h) del artículo 6 de la Norma Técnica A.120 del Reglamento Nacional de Edificaciones, a donde señala que “*La longitud máxima de una rampa es de 9.00 m de largo, seguido de un descanso de 1.50 m de longitud*” y “*Al inicio y al final de las rampas y escaleras se debe colocar señalización podotáctil de tipo alerta que adviertan del cambio de nivel. Esta señalización podotáctil debe ubicarse en el plano horizontal y abarcar el ancho de la rampa y escalera*”. En ese sentido, la rampa de concreto existente, no cumpliría con lo estipulado en esta normativa técnica aplicable, lo cual, limitaría el adecuado desplazamiento de las personas con discapacidad por este medio de circulación.

Rampa de concreto, que mide 19.10m de longitud y 3.00 de ancho y que no contempla ninguna modificación durante la ejecución de la Obra.

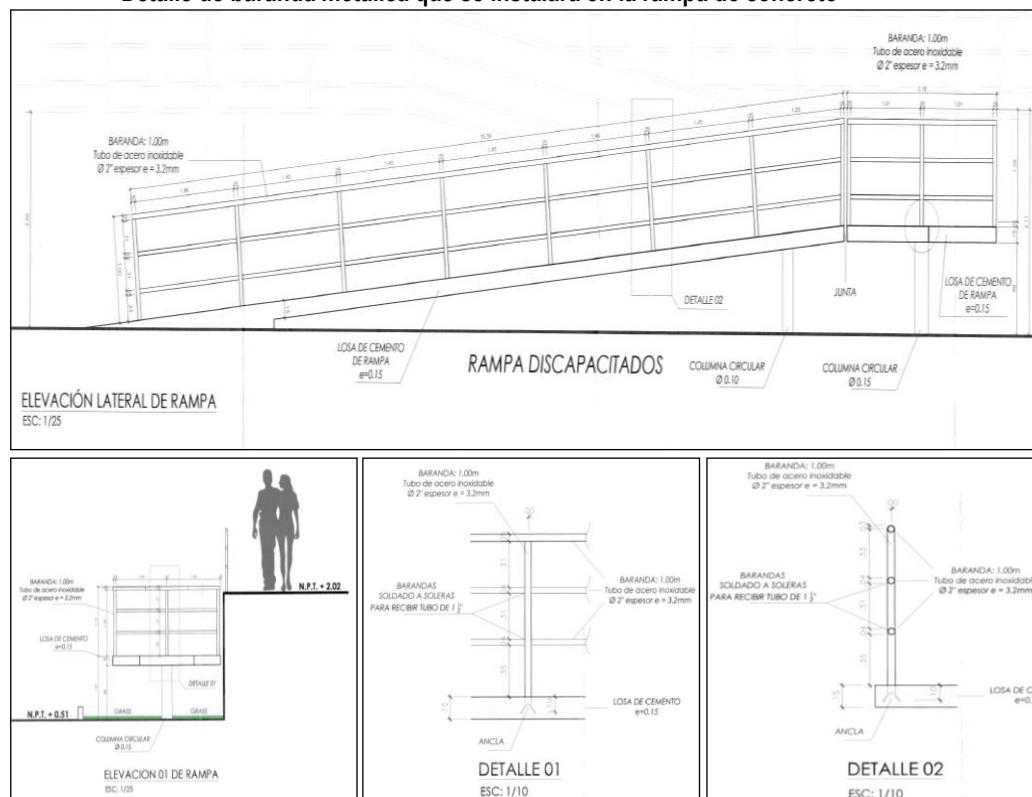
Imagen n.º 17
Detalle de baranda metálica que se instalará en la rampa de concreto

De forma similar, en el plano “D-26: Arquitectura – detalles rampa discapacitado” se muestra las medidas y los detalles constructivos de la baranda metálica que debería instalarse sobre la rampa de concreto, ubicada en el patio de ingreso; sin embargo, este modelo de baranda metálica

inobserva lo indicado en literal a), c) y d) del artículo 7 de la Norma Técnica A.120 del Reglamento Nacional de Edificaciones.

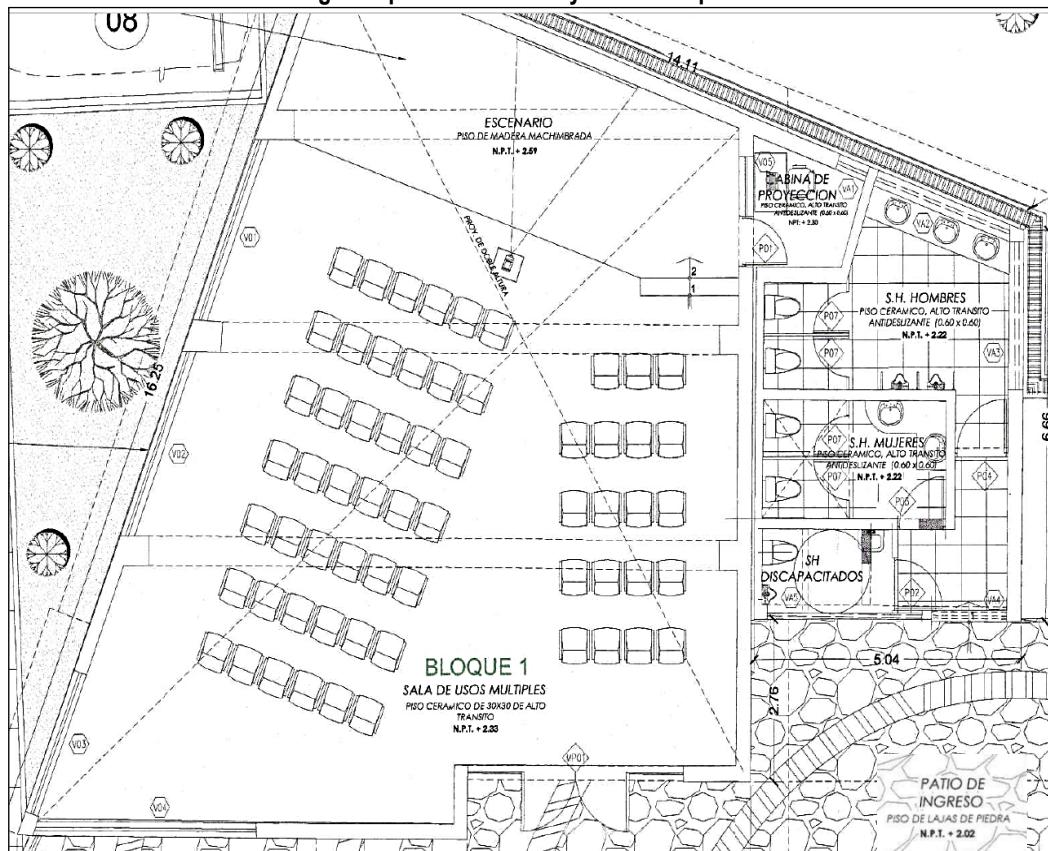
Imagen n.º 18

En tanto, en el Plano “AR-01: Planta general arquitectura resultante” que forma parte del expediente técnico de obra, se advirtió la propuesta de distribución de los asientos en el ambiente denominado “Sala de usos múltiples”, misma que, no cuenta con espacio señalizado y reservado para silla de ruedas.

Situación que, inobserva lo establecido en el literal b) del artículo 11 y en los literales a) y b) del artículo 26 de la Norma Técnica A.120 del Reglamento Nacional de Edificaciones, a donde señala que “Las zonas de espera y zonas de espectadores deben contar con un espacio reservado para silla de ruedas de 0.90 m por 1.20 m, debidamente señalizado horizontal y verticalmente” y “Se debe disponer de espacios para personas en sillas de ruedas, a razón de uno por los primeros 50 asientos, adicionalmente el 1% del número total, a partir de 51 asientos. Las fracciones se redondean al entero más cercano”. Por lo tanto, la precitada propuesta de diseño afectaría la dignidad de las personas con discapacidad, al no contar con los espacios adecuados, y limitaría el libre acceso a la sala de usos múltiples a las personas con discapacidad.

Propuesta de distribución de asientos en el ambiente de “Sala de usos múltiples”, en el cual, no se observa algún espacio señalizado y reservado para silla de ruedas.

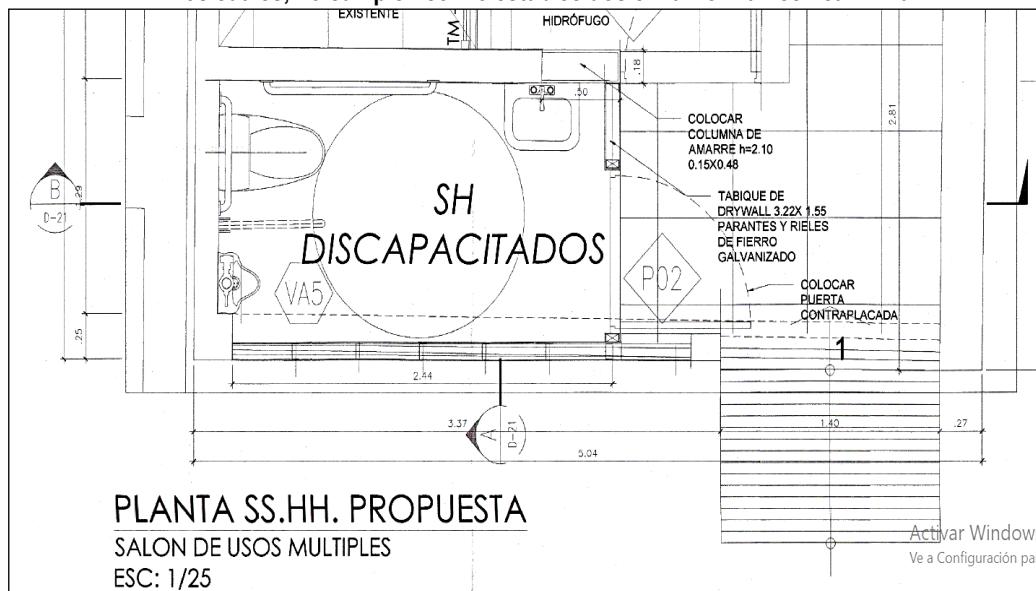
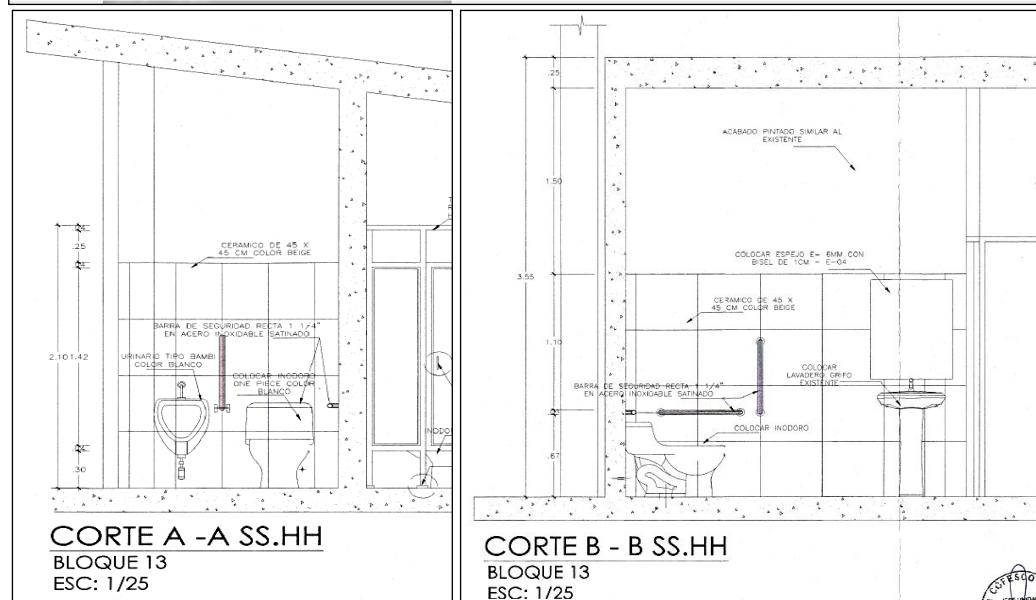
Imagen n.º 19

En esa línea de evaluación, en el Plano “D-21: Arquitectura – Detalles SS.HH.” del expediente técnico de obra, se advirtió la propuesta de diseño en planta y cortes del servicio higiénico destinado para el uso de las personas con discapacidad; cuyas medidas interiores, la disposición de los aparatos sanitarios y accesorios, la dimensión de la puerta de acceso y la señalización, inobservan lo establecido en los artículos n.ºs 13, 15, 16, 18 y 19 de la Norma Técnica A.120.

Detalle de la propuesta de diseño de los servicios higiénicos para personas con discapacidad, los cuales, no cumplen con lo establecidos en la Norma Técnica A.120

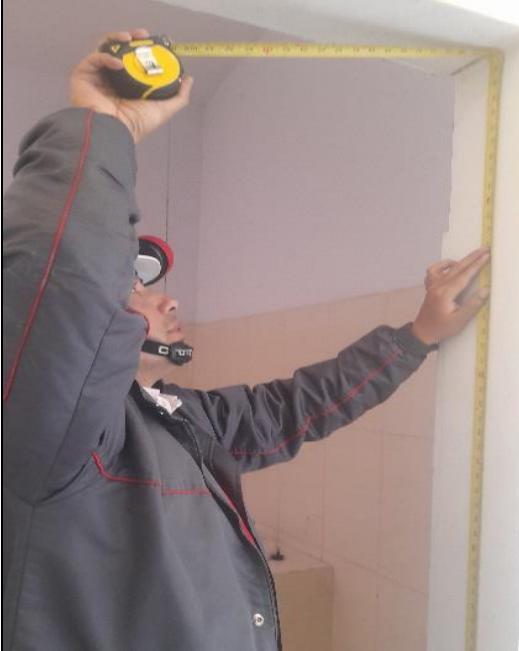
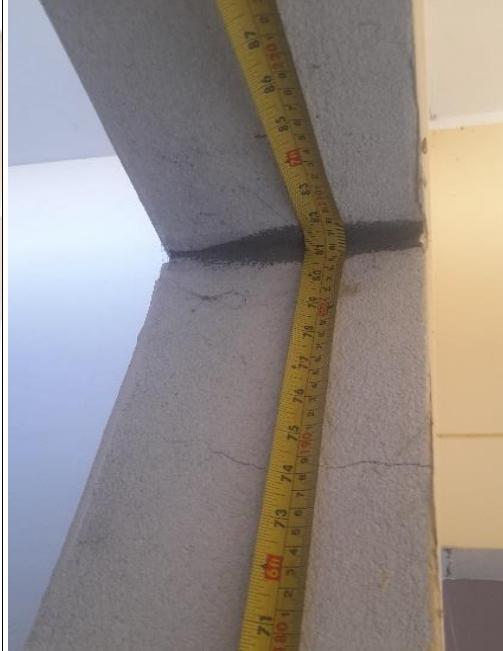
Imágenes n.ºs 20, 21, 22, 23, 24, 25 y 26

Estructuras y vanos existentes que fueron medidos durante la inspección física en la infraestructura existente, no cumplirán las alturas mínimas establecidas en el Reglamento Nacional de Edificaciones.

<p>Comentario: Se advirtió que la medición de la altura del vano de la puerta ubicada en el ambiente de servicios higiénicos para discapacitados del primer nivel, tiene 2,06 m de altura.</p>	<p>Comentario: Se advirtió que la medición de la altura del vano de la puerta ubicada en el ambiente de servicios higiénicos públicos para mujeres del primer nivel, tiene 2,07 m de altura.</p>

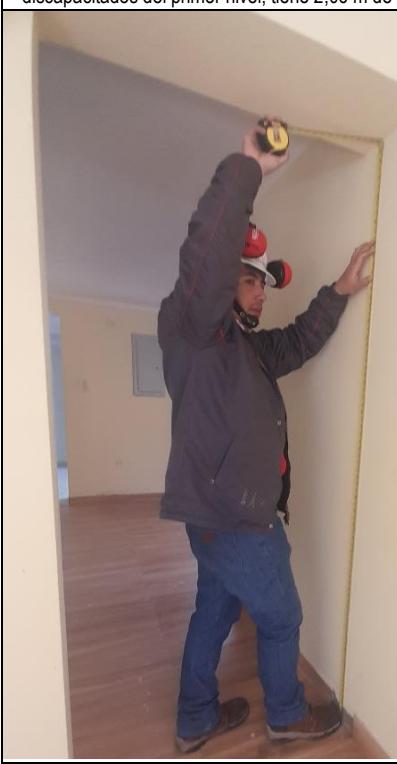
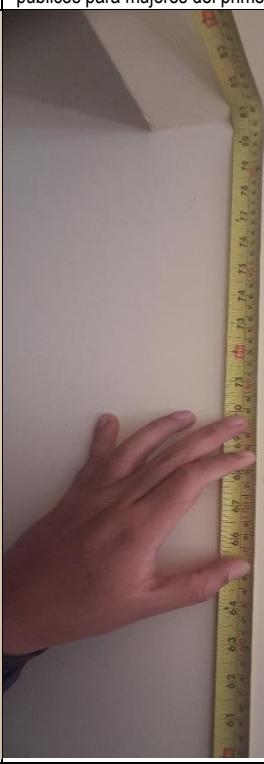
<p>Comentario: Se advirtió que la medición de la altura del vano de la puerta ubicada en el ambiente de contabilidad, tiene 2,04 m de altura.</p>	<p>Comentario: Se advirtió que la medición de la altura del vano de la puerta ubicada en el ambiente de gerencia, tiene 2,05 m de altura.</p>

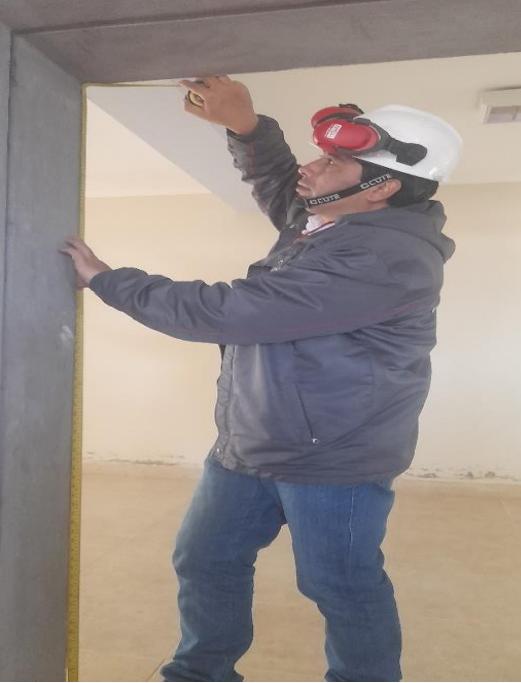
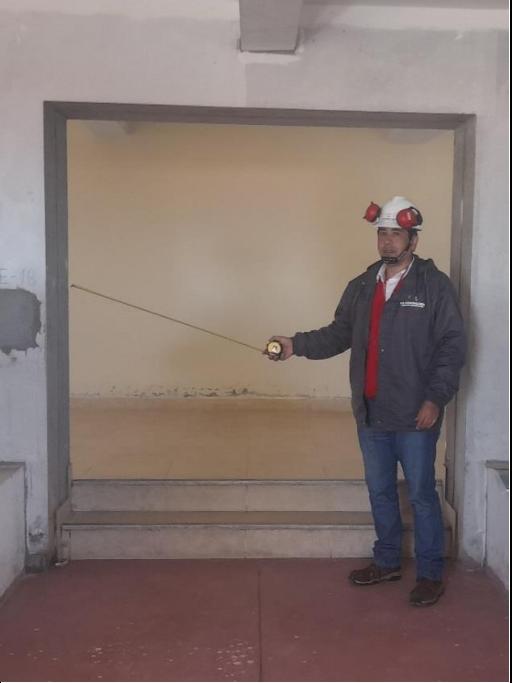
<p>Comentario: Se advirtió que la medición de la altura del vano ubicado en el ambiente de almacén de arcillas, insumos y producción del primer nivel, tiene 1,86 m de altura.</p>	<p>Comentario: Se advirtió que la medición de la altura del vano ubicado en el ambiente de almacén de arcillas, insumos y producción del primer nivel, tiene 1,86 m de altura.</p>

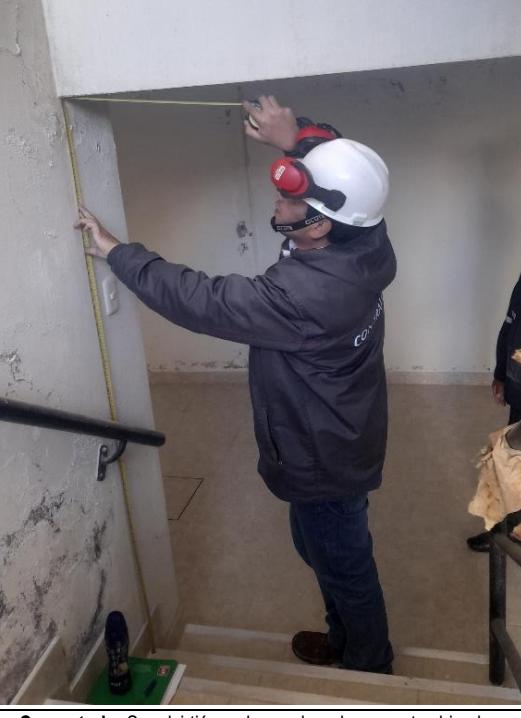
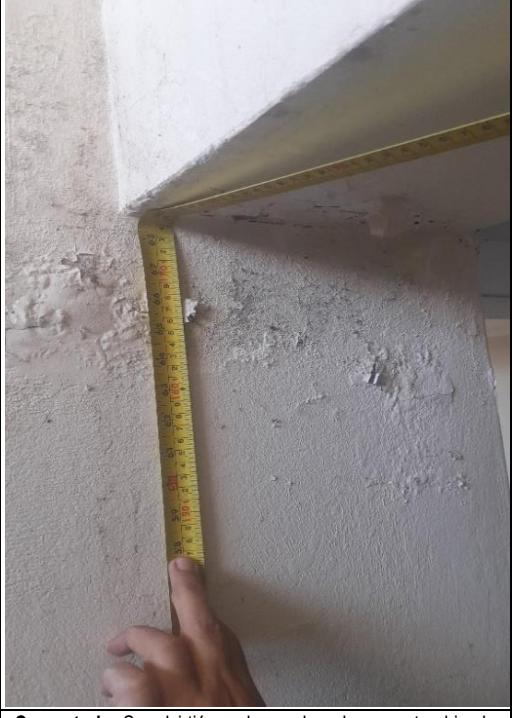
<p>Comentario: Se advirtió que la escalera de concreto ubicada en el bloque 10, adyacente al área de preparación de pastas, cuenta con altura libre de 1,75 m, medida desde el paso n°. 5 hasta el cruce horizontal de la viga.</p>	<p>Comentario: Se advirtió que la escalera de concreto ubicada en el bloque 10, adyacente al área de preparación de pastas, cuenta con altura libre de 1,75 m medida desde el paso n°. 5 hasta el cruce horizontal de la viga.</p>

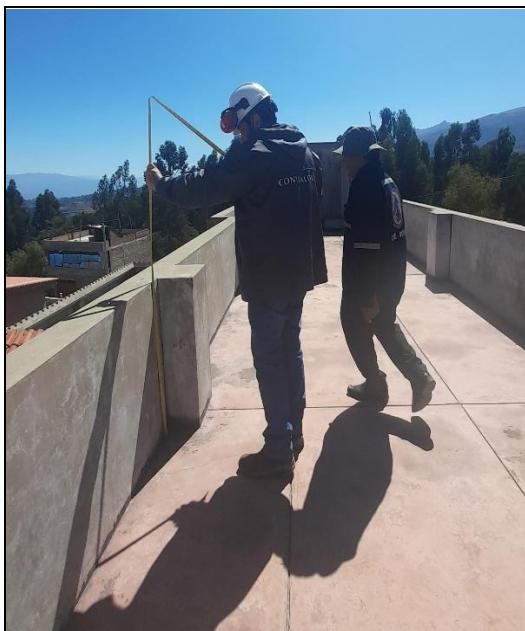
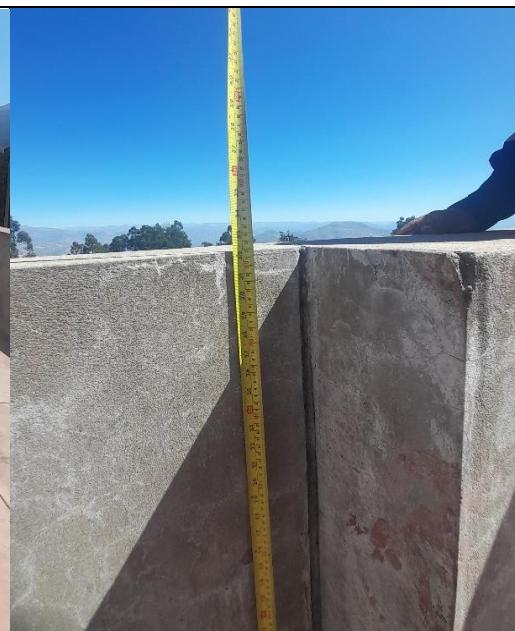
<p>Comentario: Se advirtió que la azotea del bloque 8, destinada para la circulación de visitante; el cual, cuenta con parapetos de albanilería confinada, y cuentan con alturas promedio de 0,81 m a 0,84 m.</p>	<p>Comentario: Se advirtió que la medición de la altura del parapeto de albañilería confinada, construida en la azotea de bloque 8, tiene 0,82 m de altura.</p>
