INFORME DE VISITA DE CONTROL N.º 19872-2024-CG/GRAY-SVC

“ESTADO SITUACIONAL DE LA INFRAESTRUCTURA DEL
COMPLEJO RECREACIONAL DE CANAAN ALTO
(SKATEBOARDING PARK) DEL DISTRITO DE SAN JUAN
BAUTISTA, PROVINCIA DE HUAMANGA, REGIÓN
AYACUCHO”

PERÍODO DE EVALUACIÓN:
DEL 16 AL 22 DE JULIO DE 2024

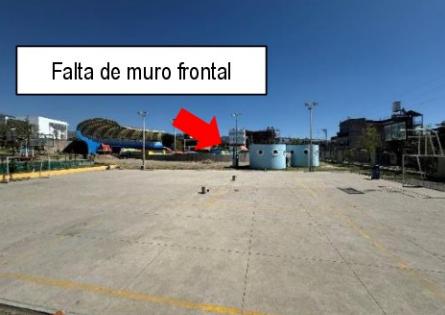
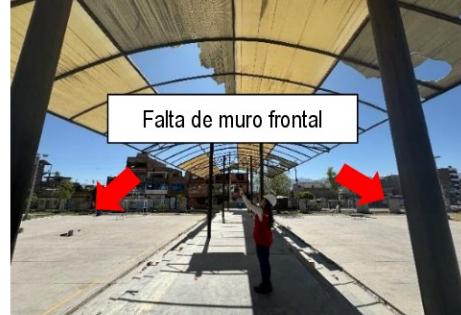
n.º	Zona	Observación
1	Losas sin techo para el desarrollo de las disciplinas frontón y bocha. ➤ Zona este y oeste de las losas de pavimento rígido.	Es inexistente la infraestructura idónea -muro de albañilería confinado- para el desarrollo de la disciplina deportiva de frontón; es importante señalar que las losas de pavimento rígido se encuentran sin cobertura.
Imágenes n.º 1 y 2

<div style="border: 1px solid black; padding: 5px; display: inline-block;"> Falta de muro frontal </div>

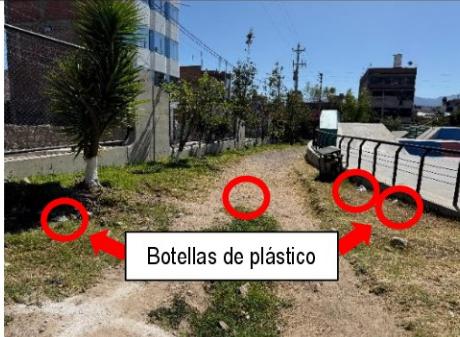
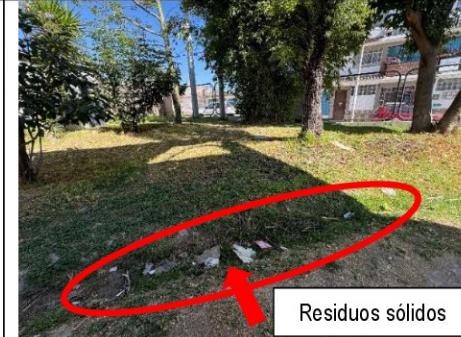
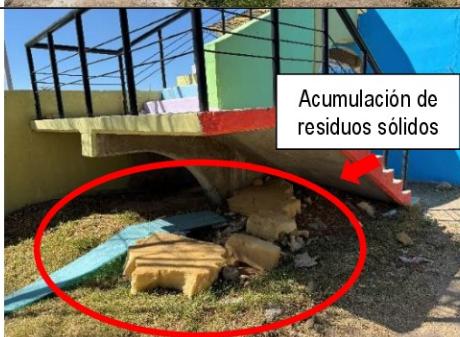
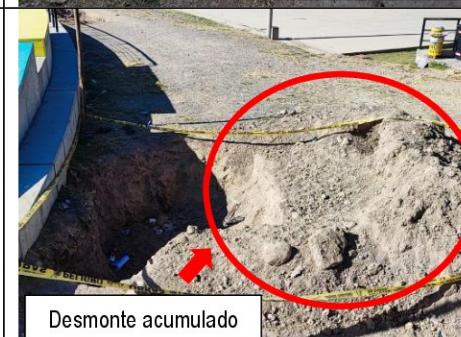
n.º	Zona	Observación
1	Círculo de deportes urbanos (skateboarding y ciclismo BMX freestyle). ➤ Recorrido desde la puerta de ingreso al complejo recreacional -ubicado en el Jr. Los Laureles- por las vías de acceso al interior de dicha infraestructura.	Presencia de residuos sólidos de diversa índole y desmonte, esparcidos inclusive sobre las áreas verdes existentes.
Imágenes n.º 3 al 6		
2

Botellas de plástico

Residuos sólidos

Acumulación de residuos sólidos

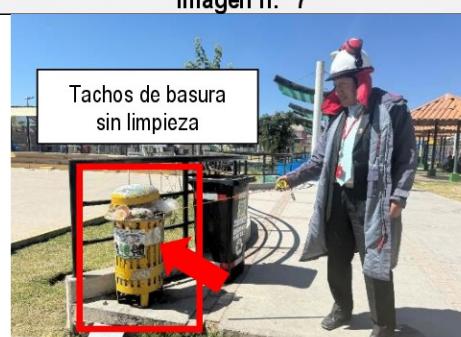
Desmonte acumulado
n.º	Zona	Observación
3	Zona de recorrido peatonal en el complejo recreacional.	Falta de limpieza de los tachos de residuos sólidos, advirtiéndose acumulación de residuos en descomposición que genera contaminación del medio ambiente, así como, un entorno desordenado y menos atractivo.
Imagen n.º 7		
3

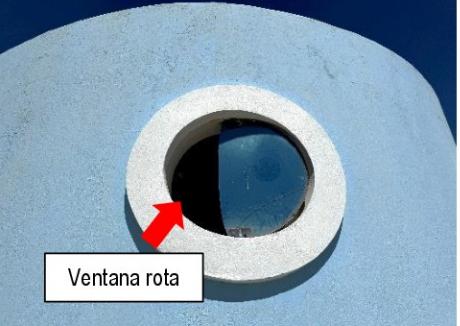
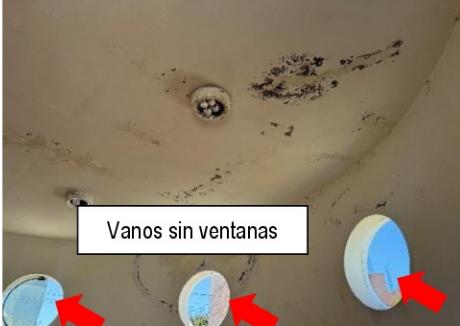
n.º	Zona	Observación
10	Losas sin techo para el desarrollo de las disciplinas frontón y bocha. ➤ Servicios higiénicos ubicados en la zona oeste de las losas de pavimento rígido.	Falta de instalación y/o reposición de ventanas de vidrio en los servicios higiénicos. <p style="text-align: center;">Imágenes n.º 22 y 23</p>
10

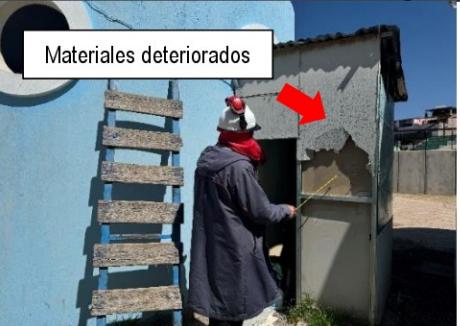
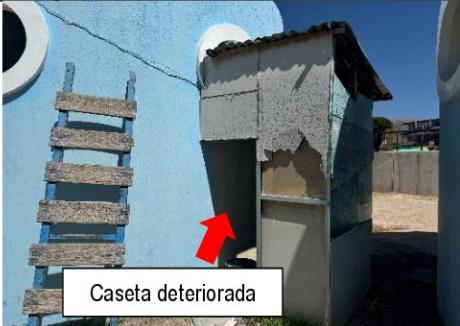
11		
11	Losas sin techo para el desarrollo de las disciplinas frontón y bocha. ➤ Zona oeste de las losas de pavimento rígido, adyacente a los servicios higiénicos.	Deterioro de los materiales de construcción de la caseta de atención a los usuarios del complejo recreacional para el ingreso a los servicios higiénicos. <p style="text-align: center;">Imágenes n.º 24 y 25</p>
11

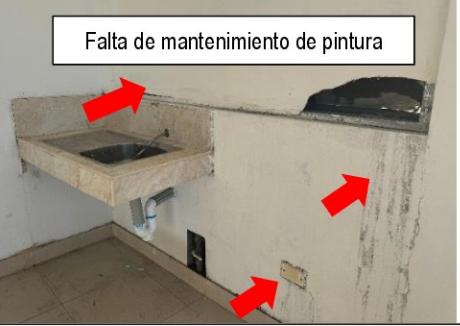
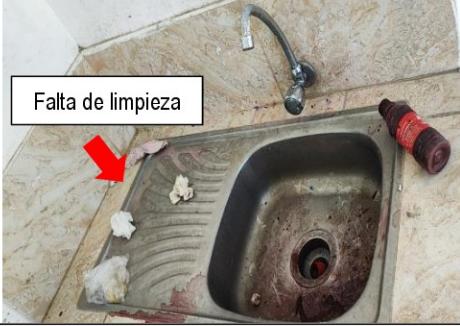
12		
12	Ambientes destinados para el uso de los atletas y personal operativo.	Deterioro de la pintura, advirtiéndose manchas sobre las paredes; y falta de limpieza e higiene de todos los ambientes incluye los lavaderos.

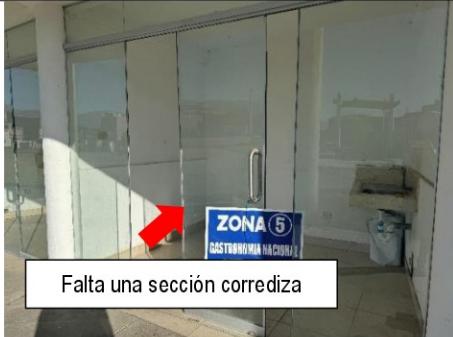
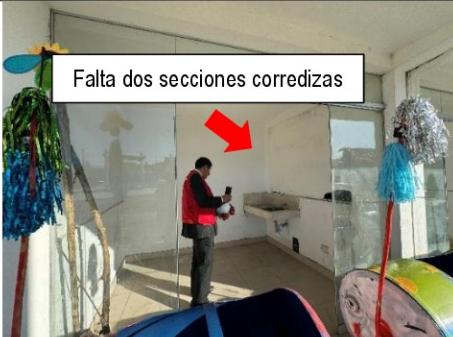
Imagen n.º 28		
n.º	Zona	Observación
	Ambientes destinados para el uso de los atletas y personal operativo.	Falta de mantenimiento de las mamparas de los ambientes, advirtiéndose la falta de dos (2) secciones corredizas.
Imágenes n.º 29 y 30		
14

Falta una sección corrediza Falta dos secciones corredizas
n.º	Zona	Observación
15	Ambientes destinados para el uso de los atletas y personal operativo.	Los muros divisorios entre ambientes, muestran falta de mantenimiento de los drywalls, mismas que se encuentran con deterioro severo.
Imágenes n.º 31 y 32		
15

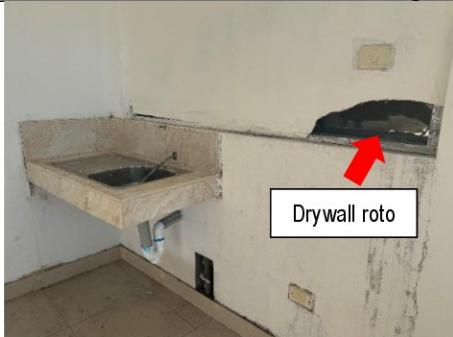
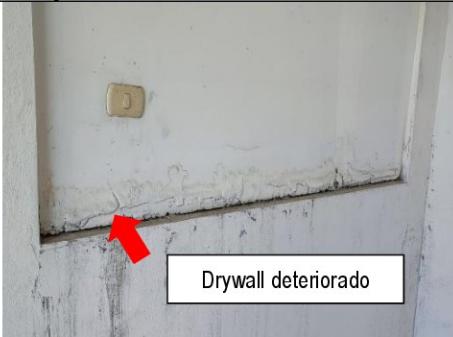
Drywall roto

Drywall deteriorado

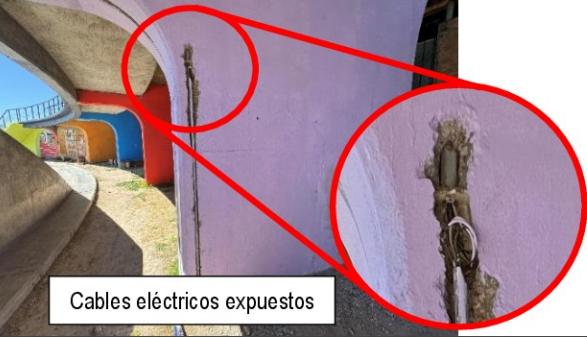
Imagenes n.º 33 y 34		
n.º	Zona	Observación
1	Circuito de deportes urbanos (skateboarding y ciclismo BMX freestyle). ➤ Zona inferior de la tribuna.	Cables eléctricos expuestos a la intemperie, sin protección alguna, que prevenga y evite el acceso no autorizado; representando peligro potencial para las personas que concurren al complejo recreacional.
Imagen n.º 35		
2

Cables eléctricos expuestos
n.º	Zona	Observación
3	Circuito de deportes urbanos (skateboarding y ciclismo BMX freestyle). ➤ Zona inferior de la tribuna.	Instalaciones eléctricas en condiciones de riesgo inminente, cuyos conductores y tomacorrientes se encuentran expuestos con el riesgo de ser manipulados y que afecten la vida e integridad física de los usuarios del complejo recreacional al contacto accidental.
Imagen n.º 36		
4

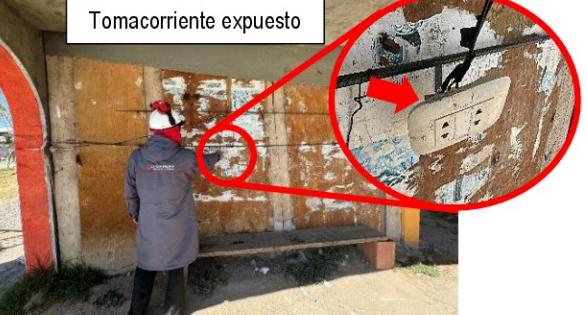
Tomacorriente expuesto
n.º	Zona	Observación
4	Circuito de deportes urbanos (skateboarding y ciclismo BMX freestyle). ➤ Acceso izquierdo de la tribuna.	Cables eléctricos expuestos a la intemperie, sin protección alguna, que prevenga y evite el acceso no autorizado a dicho sector; misma que, representa peligro latente e inminente a la vida e integridad física de los usuarios del complejo recreacional.

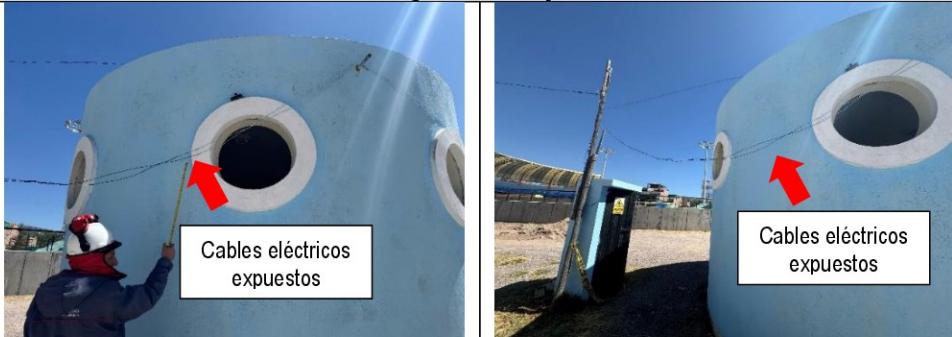
Cables eléctricos expuestos	
n.º	Zona	Observación
	Losas sin techo para el desarrollo de las disciplinas frontón y bocha. <ul style="list-style-type: none"> ➤ Servicios higiénicos ubicados en la zona oeste de las losas de pavimento rígido. 	
	Imagenes n.º 38 y 39

Cables eléctricos expuestos	
5		
n.º	Zona	Observación
	Losas sin techo para el desarrollo de las disciplinas frontón y bocha. <ul style="list-style-type: none"> ➤ Servicios higiénicos ubicados en la zona oeste de las losas de pavimento rígido. 	
	Imagen n.º 40

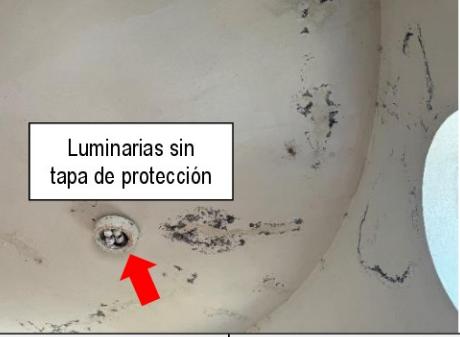
Imagen n.º 41

Cables eléctricos expuestos	
6		
n.º	Zona	Observación
7	Losas sin techo para el desarrollo de las disciplinas frontón y bocha. <ul style="list-style-type: none"> ➤ Servicios higiénicos ubicados en la zona oeste de las losas de pavimento rígido.

<div style="position: absolute; top: 20%; left: 45%; border: 1px solid black; padding: 5px; background-color: white;"> Luminarias sin tapa de protección </div>		
n.º	Zona	Observación
8	Zona de recorrido peatonal en el complejo recreacional.	Falta de mantenimiento de la instalación de las tapas para cubrir y cerrar de forma segura los interruptores termomagnéticos de las luminarias.
Imagen n.º 42

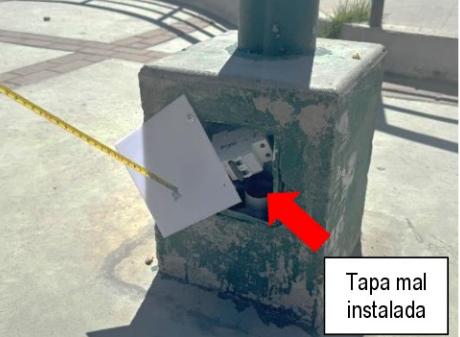
<div style="position: absolute; top: 50%; left: 70%; border: 1px solid black; padding: 5px; background-color: white;"> Tapa mal instalada </div>

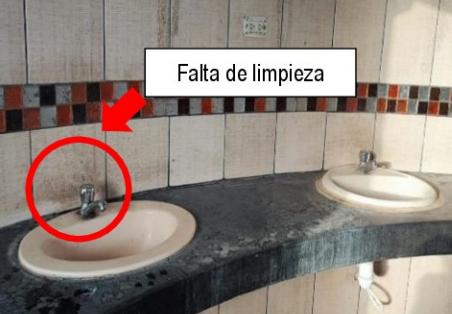
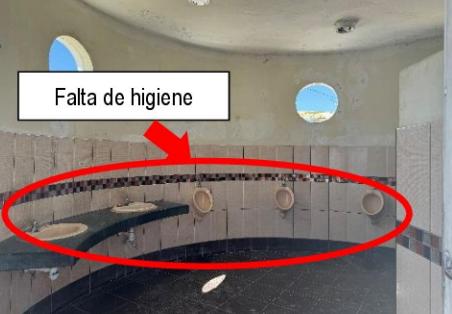
Imágenes n.º 43 y 44

<div style="position: absolute; top: 50%; left: 35%; border: 1px solid black; padding: 5px; background-color: white;"> Falta de limpieza </div>

<div style="position: absolute; top: 50%; left: 65%; border: 1px solid black; padding: 5px; background-color: white;"> Falta de higiene </div>	Observación
2	Losas sin techo para el desarrollo de las disciplinas frontón y bocha.	Falta de mantenimiento de los aparatos sanitarios, advirtiéndose la falta de la tapa del

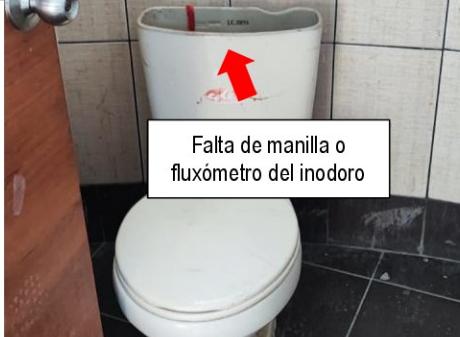
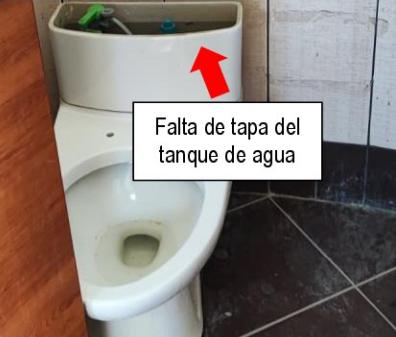
<ul style="list-style-type: none"> ➤ Servicios higiénicos ubicados en la zona oeste de las losas de pavimento rígido. 	tanque de agua y de la manilla o fluxómetro de los inodoros, situación que ocasionaría derrames y/o fugas de agua que puede causar daños adicionales a la infraestructura.
Imágenes n.º 45 y 46

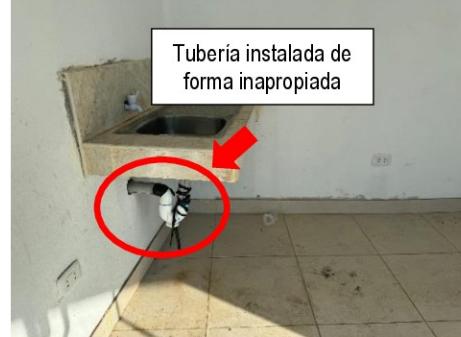
n.º	Zona	Observación
3	Ambientes destinados para el uso de los atletas y personal operativo.	Tuberías sanitarias instaladas con materiales de construcción inapropiados para tal fin.
Imagen n.º 47

Tubería instalada de forma inapropiada
n.º	Zona	Observación
4	Ambientes destinados para el uso de los atletas y personal operativo.	Falta de tapas adecuadas para cubrir de forma segura las llaves de paso de agua; así como, para mantener la apariencia ordenada y segura de los ambientes.
Imagen n.º 48

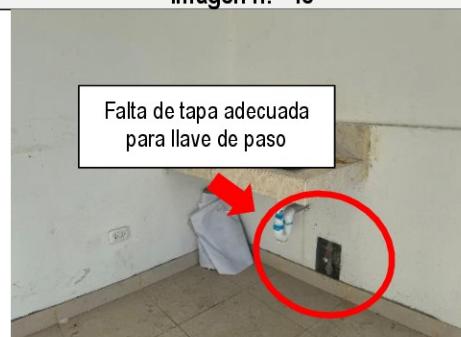
Falta de tapa adecuada para llave de paso
n.º	Zona	Observación
5	Ambientes destinados para el uso de los atletas y personal operativo.	Falta de reposición de elementos de instalaciones sanitarias como griferías y sumideros.

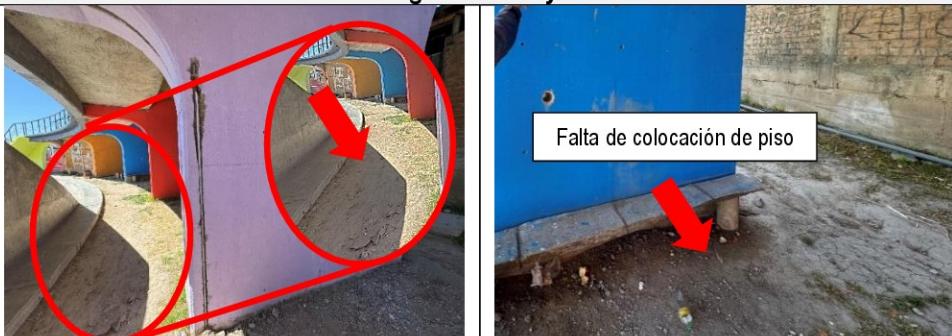
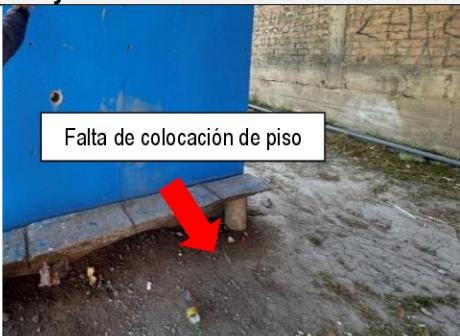
n.º	Zona	Observación
1	Circuito de deportes urbanos (skateboarding y ciclismo BMX freestyle). ➤ Zona inferior de la tribuna.	Falta de colocación de piso de cemento y adoquinado en la zona inferior de la tribuna destinada al paso peatonal; actualmente está a nivel de terreno natural, generando polvo en condiciones secas y siendo fangoso y resbaladizo en contacto con el agua por el alto contenido de cobertura vegetal.
Imágenes n.º 51 y 52		
1

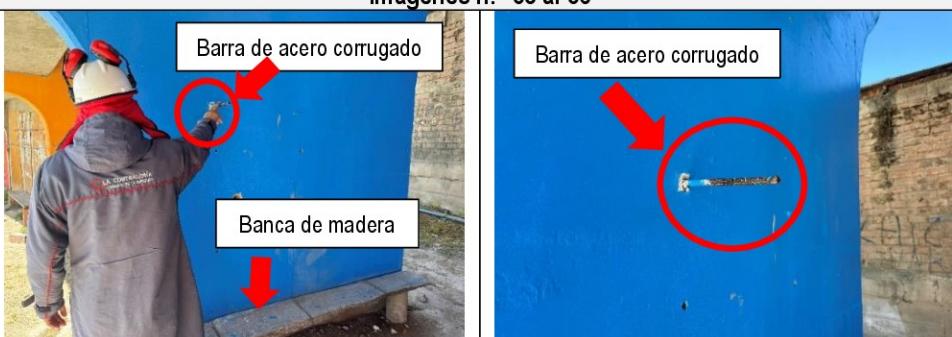
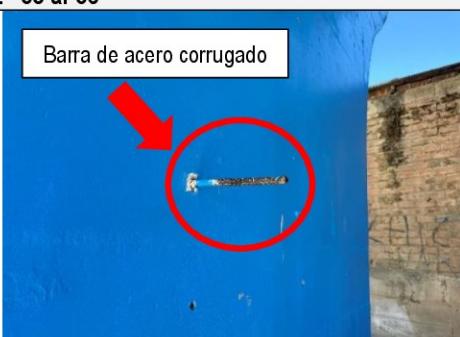
Imágenes n.º 53 al 56		
2	Circuito de deportes urbanos (skateboarding y ciclismo BMX freestyle). ➤ Zona inferior de la tribuna.	Barras de acero corrugado empotradas sobre los muros, ubicadas a una altura de entre 1,60 a 1,70 m del nivel del piso de tierra. Dichas barras representan un riesgo inminente para los usuarios del complejo recreacional, debido a la ubicación de bancas provisionales de madera directamente debajo de las mismas.
2

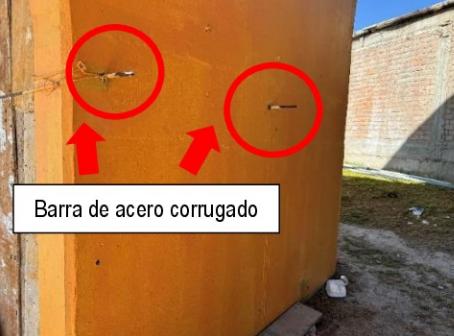
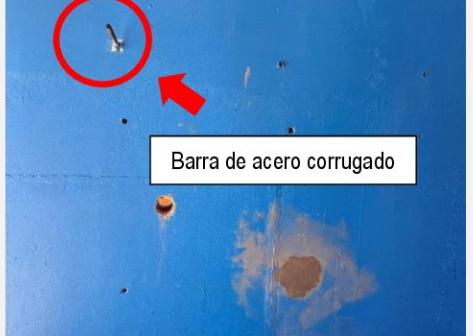
n.º	Zona	Observación
1	<p>Círculo de deportes urbanos (<i>skateboarding y ciclismo BMX freestyle</i>).</p> <p>➤ Zona inferior - posterior de la tribuna.</p>	<p>Construcción en condiciones precarias del almacén; advirtiéndose in situ, que el muro fue construido con planchas de triplay ensambladas de forma indistinta y una puerta provisional de madera con bisagras y cerraduras poco seguras. Asimismo, el cableado eléctrico se encuentra expuesto a la intemperie.</p> <p>Imágenes n.º 57 y 58</p>
3

Artículo 11.- Los ocupantes de las edificaciones tienen el deber de mantener en buenas condiciones su estructura, instalaciones, servicios, aspecto interno y externo, debiendo evitar su deterioro y la reducción de las condiciones de seguridad que pudieran generar peligro para las personas y sus bienes.

Artículo 12.- Los desperfectos que se originen por el deterioro o mal uso de las instalaciones de servicios de las edificaciones deben ser reparados tan pronto se adviertan los mismos, bajo responsabilidad de los ocupantes o propietarios.

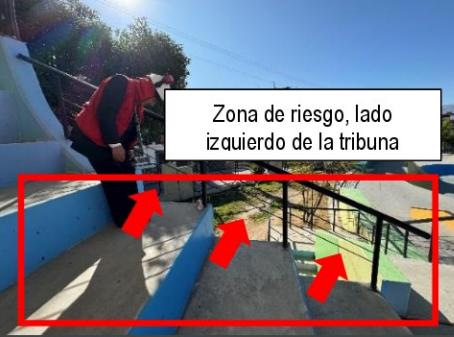
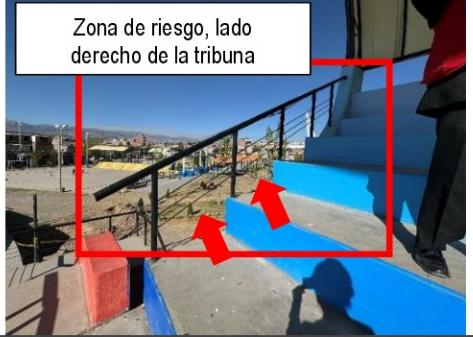
4	<p>Círculo de deportes urbanos (<i>skateboarding y ciclismo BMX freestyle</i>).</p> <p>➤ Zona superior de la tribuna.</p>	<p>Las barandas laterales -lado derecho e izquierdo- carecen de mallas de protección; asimismo, hacia la parte posterior de la tribuna, entre el último peldaño y la estructura metálica de soporte del techo, carecen de mallas de protección para evitar el riesgo de caídas de los usuarios del complejo recreacional y principalmente de los menores de edad.</p> <p>Imágenes n.º 59 al 62</p>

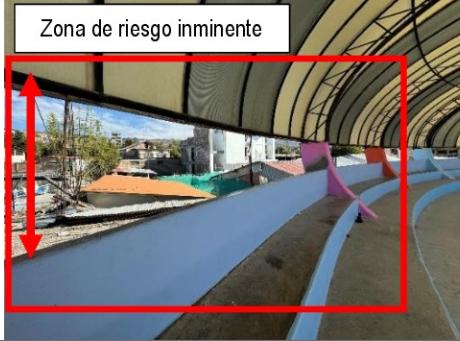
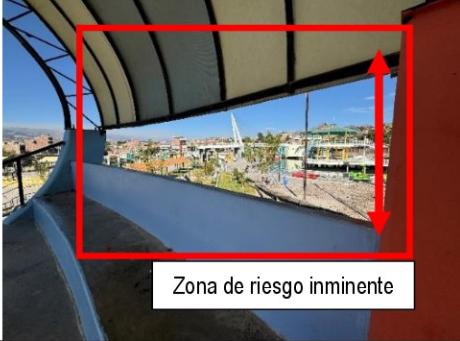
Zona de riesgo inminente
n.º	Zona	Observación
	Circuito de deportes urbanos (skateboarding y ciclismo BMX freestyle). ➤ Zona superior de la tribuna.	Falta de barandas y rejillas metálicas de protección sobre los muros centrales de las dos (2) escaleras de acceso -lado izquierdo y derecho-; situación que denota un riesgo alto de caídas de los usuarios del complejo recreacional.
Imágenes n.º 63 y 64		
5

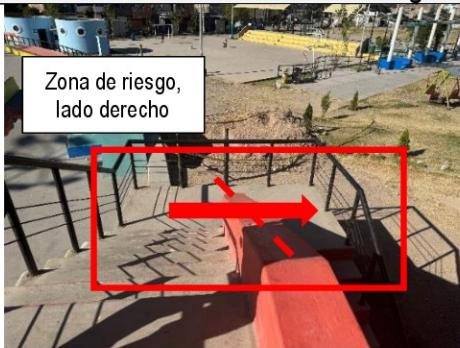
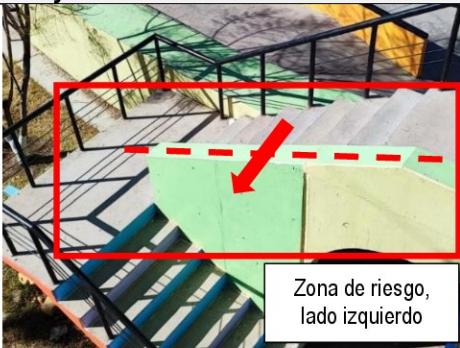
Zona de riesgo, lado derecho

Zona de riesgo, lado izquierdo
n.º	Zona	Observación
	Circuito de deportes urbanos (skateboarding y ciclismo BMX freestyle). ➤ Zona superior de la tribuna.	Altura de la baranda metálica en la parte frontal mide 0,80 m, incrementando el riesgo de caídas de los usuarios del complejo recreacional.
Imágenes n.º 65 y 66		
6

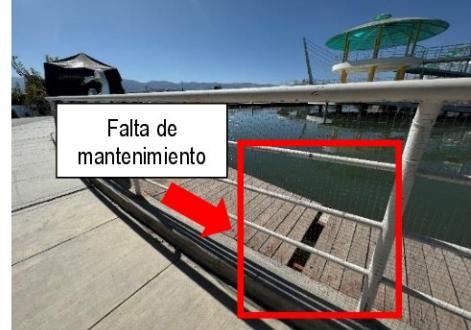
n.º	Observación	Imágenes n.º 68 al 74
1	Falta de mantenimiento del piso de madera en el recorrido peatonal de la laguna artificial, con la falta de listones de madera en ciertos tramos. Asimismo, resalta la falta de mantenimiento de la malla de protección, que en algunos tramos tiene desprendido los cintillos de seguridad corrugada.

<div data-bbox="953 473 1096 518">Falta de mantenimiento</div>
2	Falta de mantenimiento de la laguna artificial, con presencia de agua turbia que muestra presencia de partículas suspendidas, como residuos y desechos orgánicos e inorgánicos.

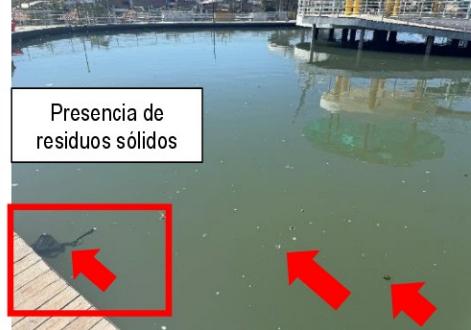
<div data-bbox="917 804 1060 848">Presencia de residuos sólidos</div>
3	Dimensiones inadecuadas de la tapa de concreto armado sobre el buzón, en razón que no cumple con las dimensiones requeridas por el buzón, quedando ranuras expuestas; lo cual, constituye peligro latente para los usuarios con alto riesgo de tropiezos y caídas.

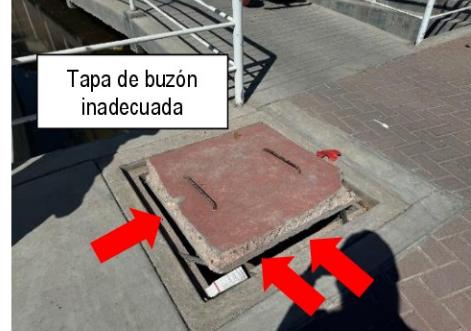
<div data-bbox="945 1109 1088 1154">Tapa de buzón inadecuada</div>

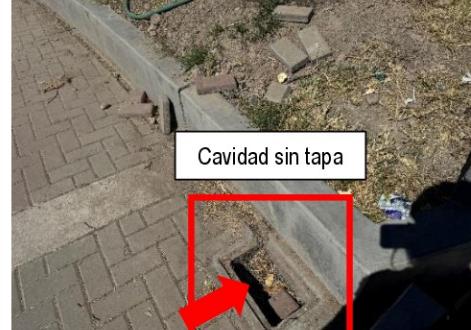
4	Falta de colocación de tapas adecuadas en las cavidades existentes a lo largo de la vereda peatonal, circundante a la laguna artificial, lo cual constituye un peligro latente para los usuarios con alto riesgo de tropiezos y caídas.

<div data-bbox="1069 1536 1228 1581">Cavidad sin tapa</div>

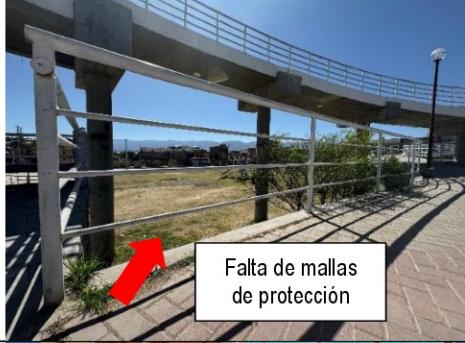
5	Falta de mallas de protección en las barandas laterales de la zona de recorrido peatonal del complejo recreacional, incrementando el riesgo de caídas de los usuarios del complejo recreacional.

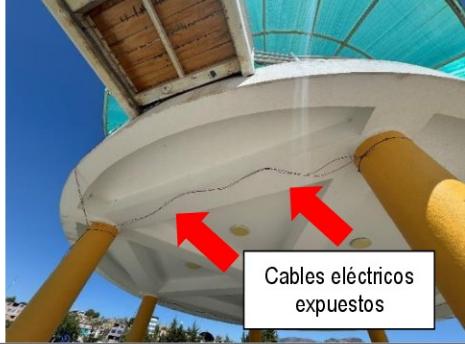
6	Falta de canalización de las instalaciones eléctricas que aislen y protejan adecuadamente los cables eléctricos, incrementando el riesgo de un contacto accidental por los usuarios del complejo recreacional.

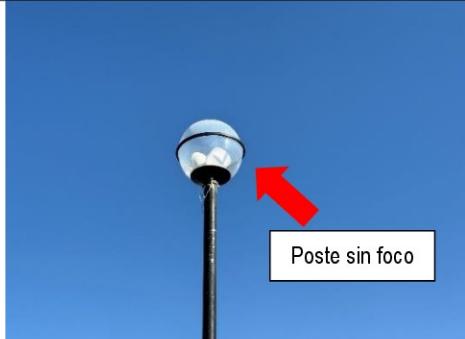
7	Falta de luminarias en los postes de alumbrado ubicados a lo largo del recorrido peatonal del complejo recreacional, circundante a la laguna artificial, aumentando el riesgo de caídas de los usuarios por la falta de luz y existencia de agujeros y superficies irregulares en la vereda peatonal.
