**INFORME DE HITO DE CONTROL**  
**Nº 23825-2024-CG/GRAY-SCC**

**CONTRATACIÓN PARA LA EJECUCIÓN DE LA OBRA:**  
**“MEJORAMIENTO Y AMPLIACIÓN DE LA PRESTACIÓN DE**  
**SERVICIOS DEPORTIVOS EN EL ESTADIO CUNA DE LA LIBERTAD**  
**AMERICANA DEL COMPLEJO DEPORTIVO VENEZUELA, DISTRITO**  
**DE AYACUCHO, HUAMANGA - AYACUCHO”**

**HITO DE CONTROL Nº 3 – REVISIÓN DE LOS**  
**COMPONENTES 02, 03, 04, 05 Y B, DEL EXPEDIENTE**  
**TÉCNICO DE OBRA APROBADO**

**AYACUCHO, 21 DE AGOSTO DE 2024**

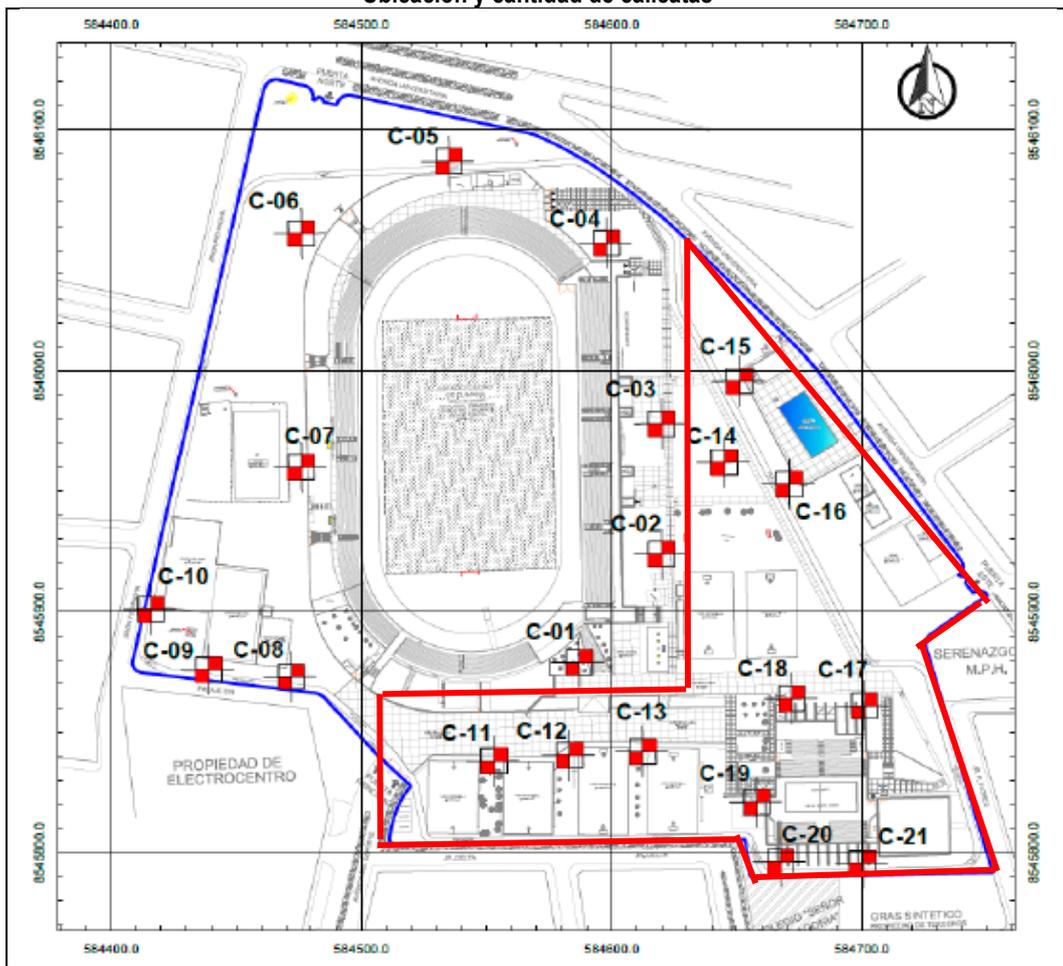
**Imagen n.º 12**  
**Ubicación y cantidad de calicatas**

Se advierte que, el número de calicatas realizadas para la estructura del Estadio son 11 calicatas: del C-11 al C-21.

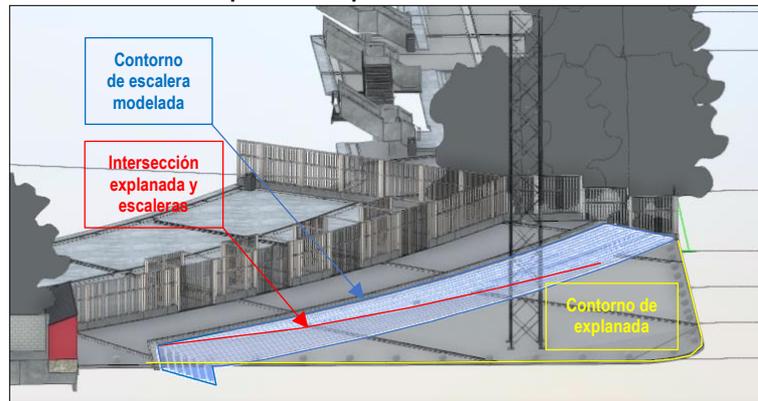
**Imagen n.° 15**  
**Modelamiento de escaleras exteriores continúan a pesar de la pendiente de suelo**

Fuente: Archivo BIM OE\_STD-AYA\_T-OCC – Norte.

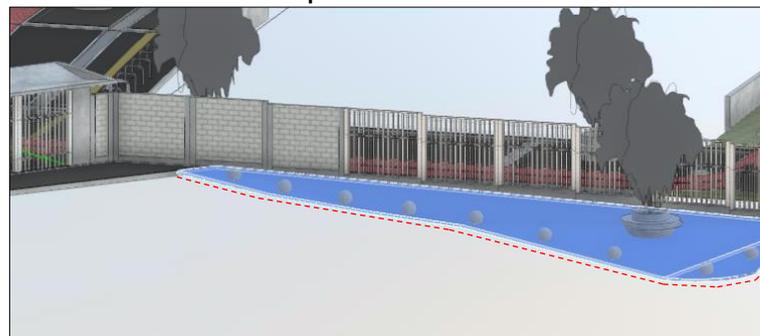
**Imagen n.º 19**  
**Modelamiento de piso exterior sin losa de concreto**

Fuente: Archivo BIM OE\_STD-AYA\_T-OCC.

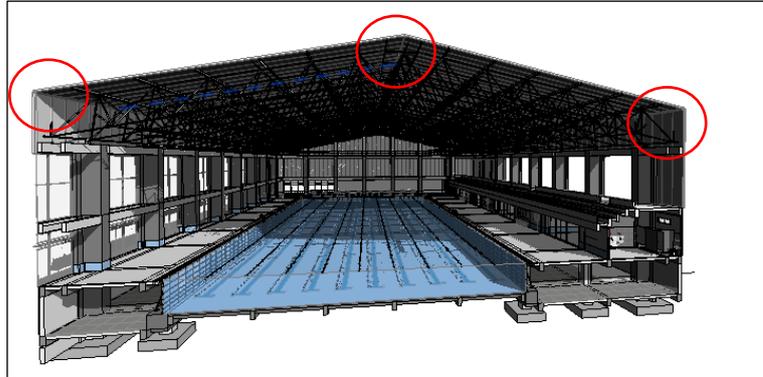
**Imagen n.º 20**  
**Modelamiento deficiente en el centro de natación donde no se considera drenaje pluvial ni cumbreras**

Fuente: Archivo BIM, ARQ\_CENTRO DE NATACION y EST\_CENTRO DE NATACION.

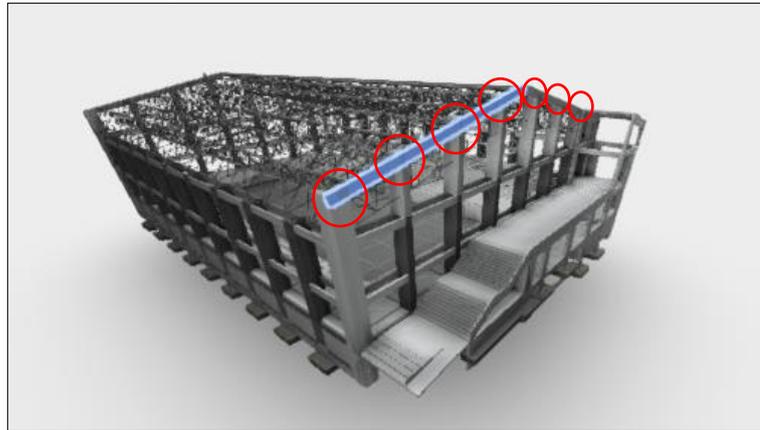
**Imagen n.º 21**  
**Modelamiento deficiente en el centro de natación donde se genera la duplicidad de concreto entre columnas y vigas**

Fuente: Archivo BIM, EST\_CENTRO DE NATACION.

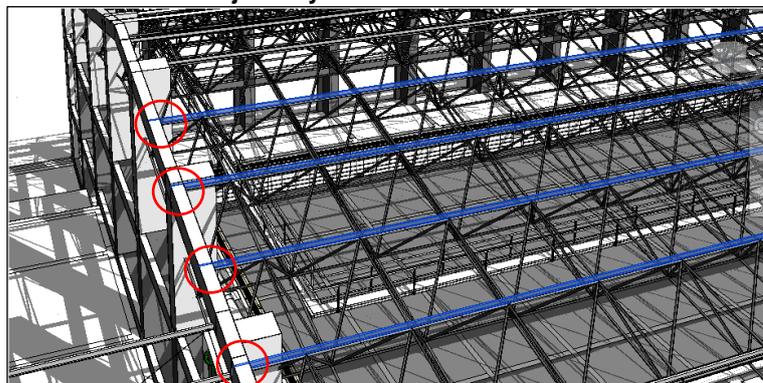
**Imagen n.º 22**  
**Modelamiento deficiente en estructuras entre encuentro de tijerales y columnas de concreto**

Fuente: Archivo BIM, EST\_STD-AYA\_T-OCC.

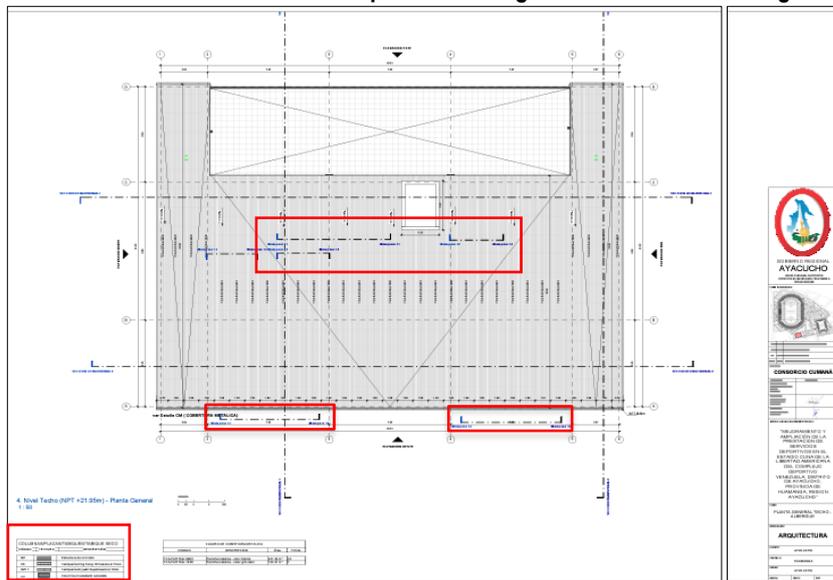
**Imagen n.º 23**  
Indicaciones innecesarias en el plano: Planta general de techos - Albergue

Fuente: Planos ARQ-ALB-08-PLANTA GENERAL TECHO - ALBERGUE.

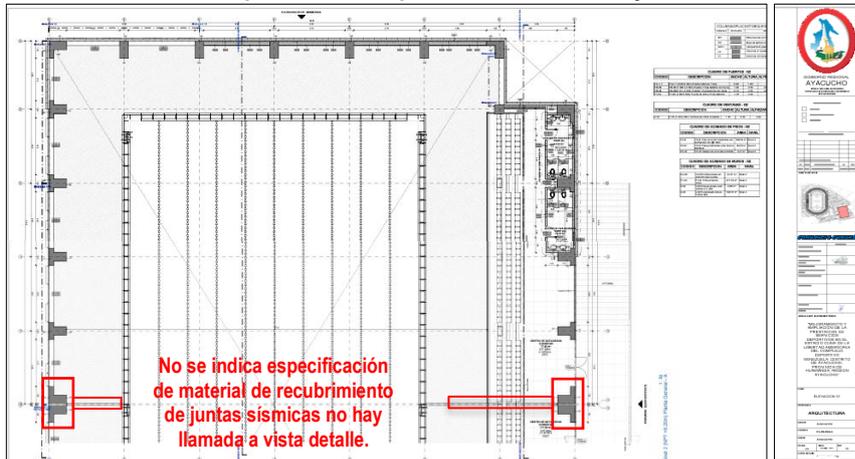
**Imagen n.º 26**  
**No se muestra tipo de material para recubrimiento de juntas sísmicas**

Fuente: Plano ARQ-CN-07-PLANTA GENERAL NIVEL 2.

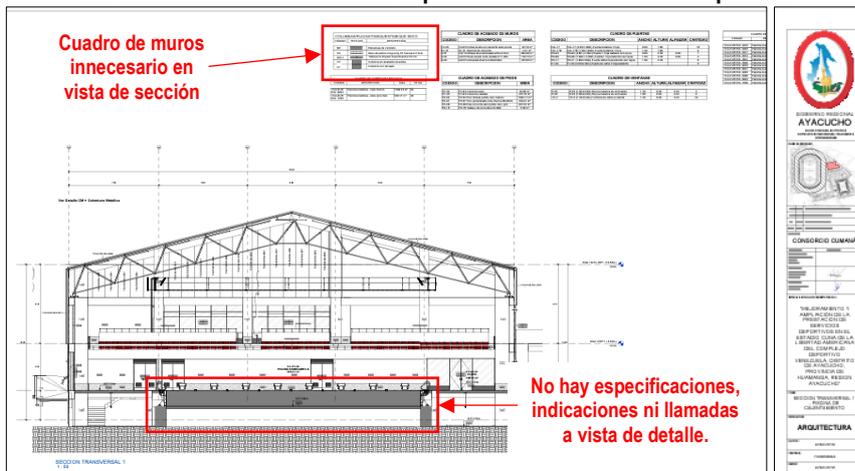
**Imagen n.º 27**  
**No se muestra indicaciones o especificaciones en sector de piscina**

Fuente: Planos ARQ-PC-14-SECCION TRANSVERSAL 1 - PISCINA DE CALENTAMIENTO.

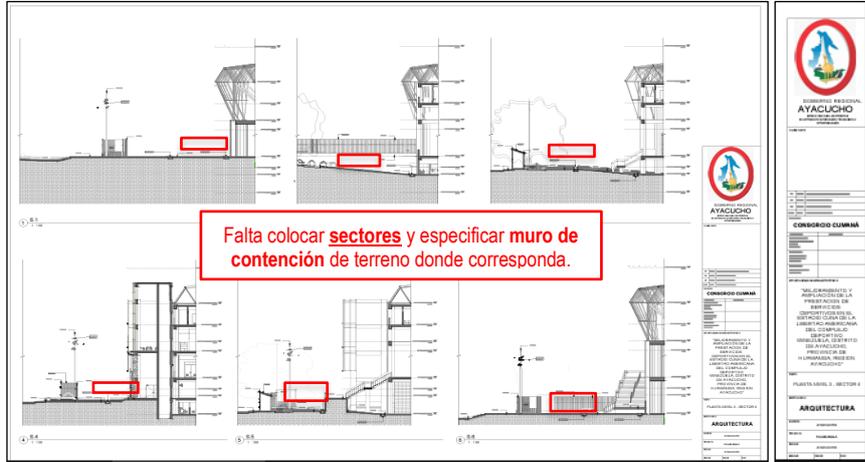
**Imagen n.º 28**

No se especifica sectores de ubicación en las vistas de secciones generales.

Fuente: Planos Generales ARQ-PG-32A - SECCIONES DE SECTOR I.

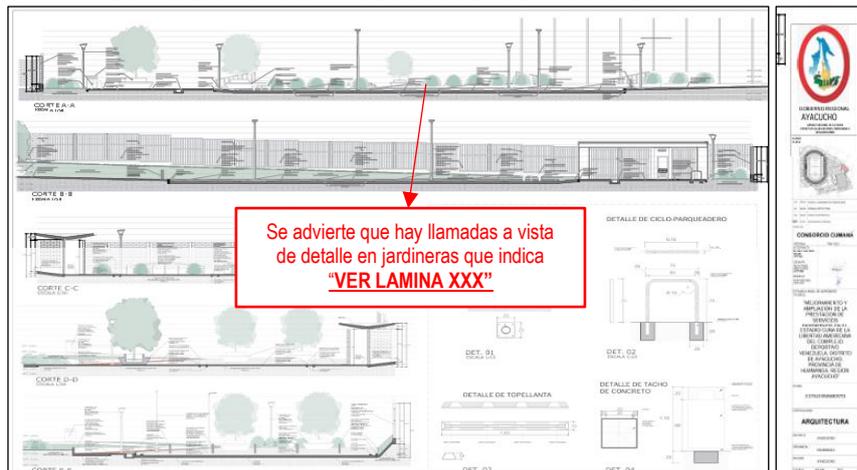
**Imagen n.º 29**

Se muestra llamada a vistas de detalle sin referencia a laminas

Fuente: Plano ARQ-EX-DET-05\_ESTACIONAMIENTO.

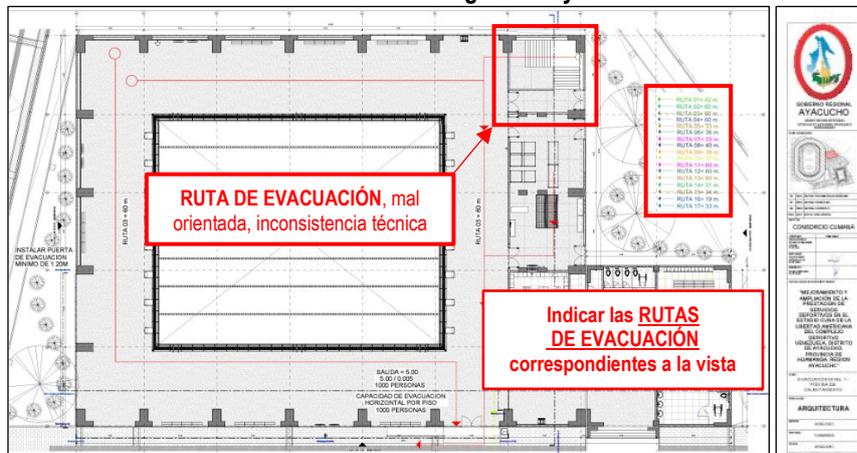
Se muestran rutas de evacuación incongruentes y no necesarias a la vista

Fuente: Plano ARQ-PC-17-EVACUACION NIVEL 1 - PISCINA DE CALENTAMIENTO.

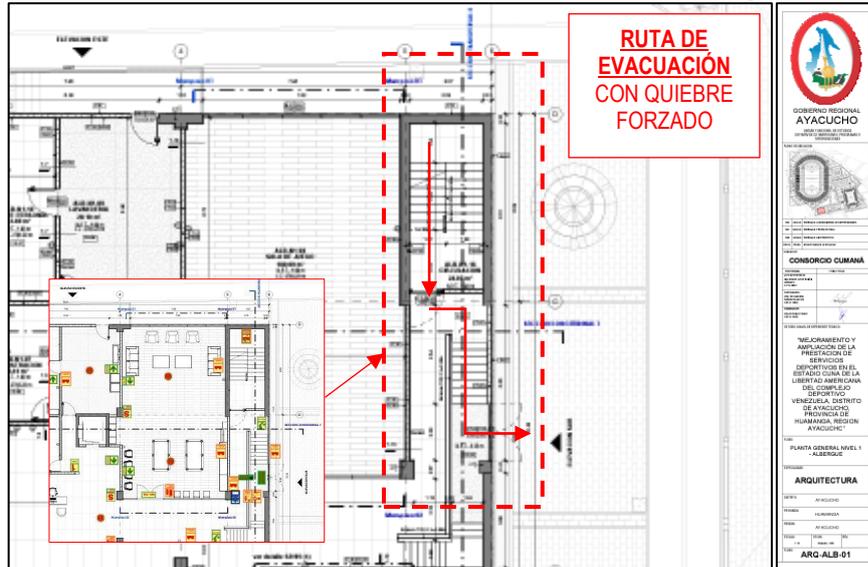
**Imagen n.º 31**  
**Quiebre forzoso en la ruta de evacuación en edificio del albergue**

De la revisión al plano: PLANTA GENERAL NIVEL 1 – ALBERGUE, lámina: ARQ-ALB-01 correspondiente al Albergue, la escalera no indica el sentido de su recorrido y tiene deficiencias técnicas en su representación en láminas, careciendo de la codificación de los pasos; al respecto, se precisa que dichos tramos son ruta de evacuación del edificio que conduce a otros ambientes internos de la infraestructura, en cuyo tramo final de la escalera se empalma con un pasadizo y luego continúa haciendo un quiebre forzado para llegar a la puerta de evacuación, que carece de señalizaciones informativas, como se visualiza en la siguiente imagen:

Fuente: Plano PLANTA GENERAL NIVEL 1 – ALBERGUE, lámina: ARQ-ALB-01.

Cabe resaltar que, en una escalera de evacuación, no debería existir ninguna obstrucción que dificulte el paso de las personas, debiendo permanecer libres de obstáculos, en concordancia con lo establecido en artículo 13 de la norma A.130 “Requisitos de Seguridad” del Reglamento Nacional de Edificaciones; no obstante, al existir un quiebre forzado por la ubicación del pasadizo y la puerta de evacuación, se genera un obstáculo que podría ocasionar una deficiente evacuación.

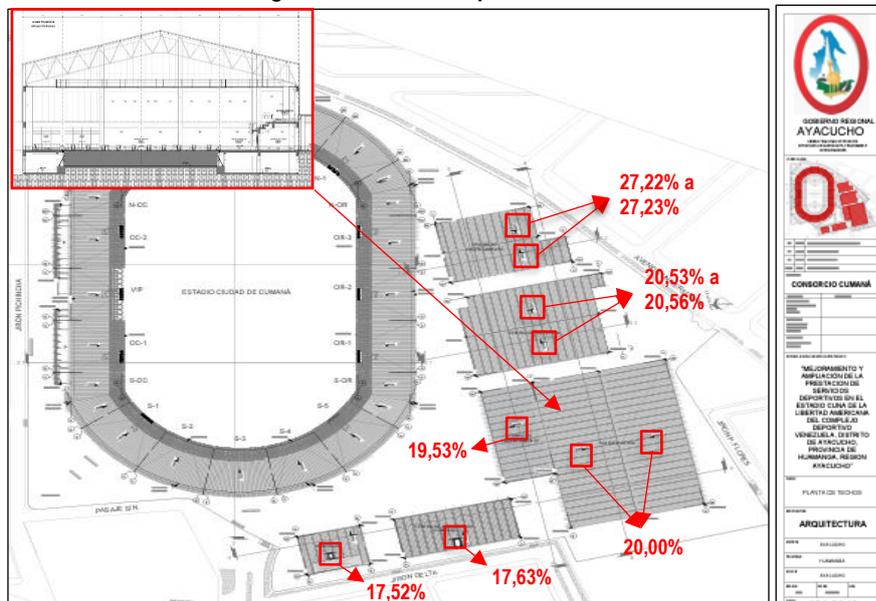
**Imagen n.º 33**  
**Plano general de techos - pendientes de techo**

Fuente: Plano PLANTA GENERAL NIVEL 3-ARQ-PG-03, lámina ARQ-PG-03.

En ese sentido, se advierte que la cubierta diseñada para las pendientes citadas en el cuadro precedente, incumplen con la pendiente mínima establecida de 30 %, el cual podría ocasionar infiltraciones, acumulación de charcos y granizos, más aun teniendo en consideración que la ciudad de Huamanga Ayacucho se encuentra en zona bioclimática mesoandina<sup>22</sup>, cuya característica típica advierte precipitaciones pluviales intensas de 150 a 2500mm por año, y con presencia de granizadas, según la información climática de SENAMHI<sup>23</sup>, condiciones que pueden resultar perjudiciales al diseño planteado, con riesgo de deformación de la cubierta, hasta el colapso.

Lo expuesto podría ocasionar infiltraciones, acumulación de charcos y granizos, con consecuente riesgo de deformación de cubierta o colapso, por tanto urge requerimiento de replanteo del techo, debiendo ameritarse la modificación de la cubierta de techo para asegurar una correcta evacuación pluvial, en coherencia con las consideraciones normativas aplicables.

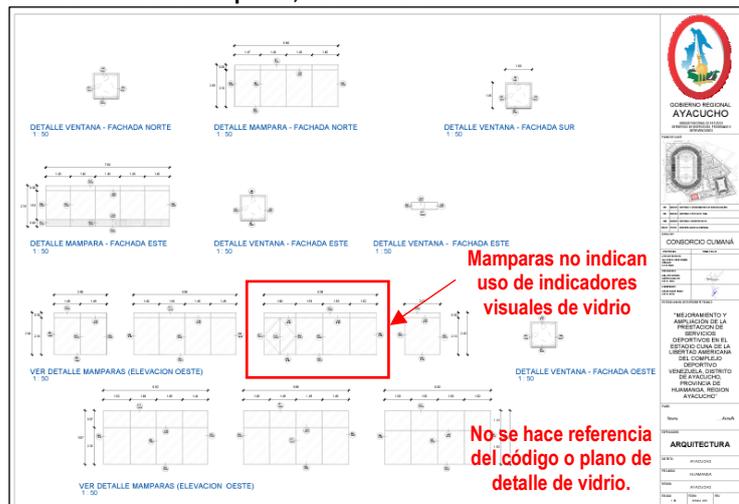
**Planos Detalle de mamparas, no señala “indicadores visuales en vidrios”**

Fuente: Planos de Mamparas - Albergues.

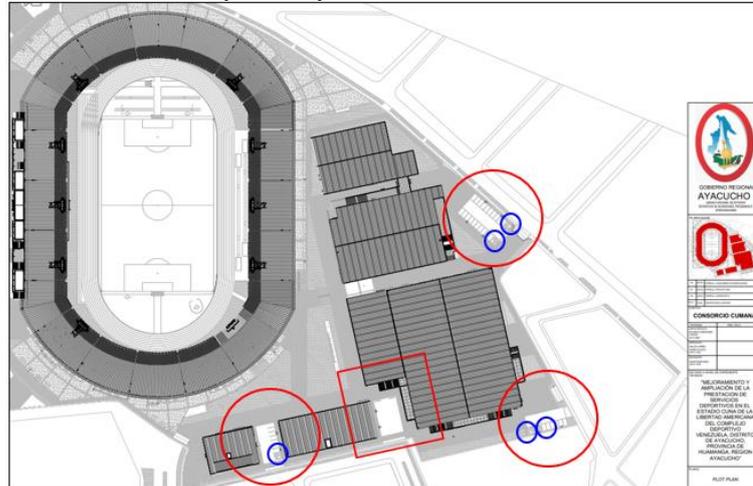
**Imagen n.º 39**  
**Plano de ubicación de las 40 plazas para estacionamiento,**  
**plano arquitectura: ARQ-PG-06**

Fuente: Planos de techo - 40 plazas de estacionamiento.

Cabe señalar que, tanto los edificios como piscina de calentamiento, centro de natación, campo de calentamiento, polideportivo, centro de deporte de combate y albergue, así como la infraestructura del estadio, requieren de plazas de estacionamiento, cuya cantidad necesaria y mínima está relacionado con el aforo; al respecto, la norma A.100 Recreación y Deportes del Reglamento Nacional de Edificaciones, establece la cuota de estacionamiento siendo el 3,0 % del aforo para plazas ubicadas dentro del proyecto y la cuota de 1,5 % del aforo para plazas de vehículos en terrenos aledaños al proyecto; en tanto, el Manual de la FIFA, reúne varias consideraciones para distribuir plazas de estacionamiento entre público espectador, árbitros, personal VIP, prensa entre otros, siendo el ratio establecido por esta normativa de 10 000 estacionamientos para el aforo de 60 000 espectadores, como se detalla en el siguiente cuadro.

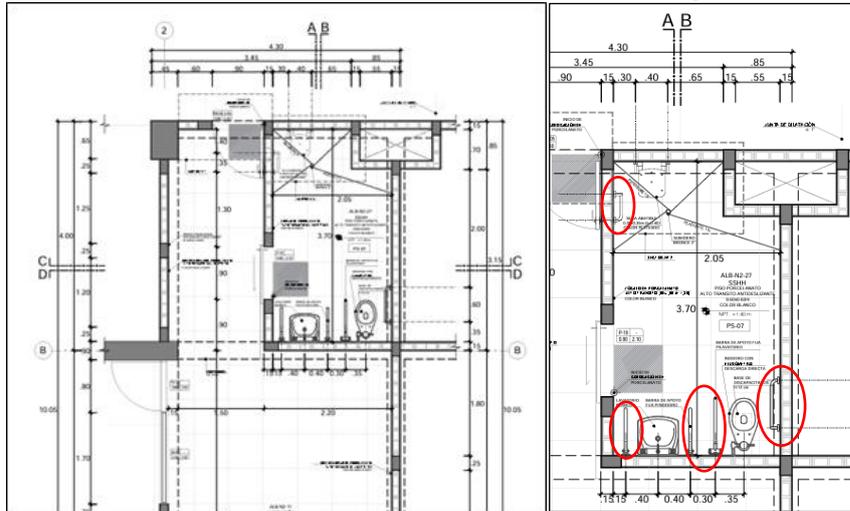
**Imágenes n.ºs 42 y 43**  
**Barras incluidas en baños de habitaciones del albergue**

Por otro lado, también se advierte un deficiente planteamiento de las barras de seguridad en los inodoros, urinaríos y lavatorios de las distintas edificaciones como albergue, centro de deporte de combate, piscina, polideportivo y estadio; toda vez que, incumplen los requerimientos mínimos establecidos en los artículos 13, 14, 15, 16 y 18 de la norma A.120 Accesibilidad universal en edificaciones del Reglamento Nacional de Edificaciones, hechos que se exponen a continuación.

Fuente: Plano ARQ-ALB-DET-09\_HABITACION +SS.HH + ALB-N2-11 + ALB-N2-PLANTA Y CORTE.

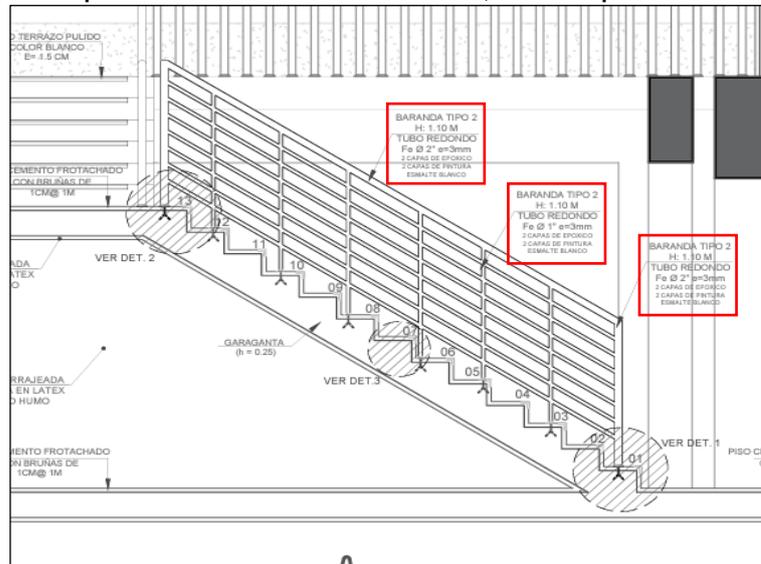
**Especificaciones de material en escalera, baranda tipo 2 H=1.10**

Fuente: Plano ARQ-CN-DET-02\_ESCALERAS.

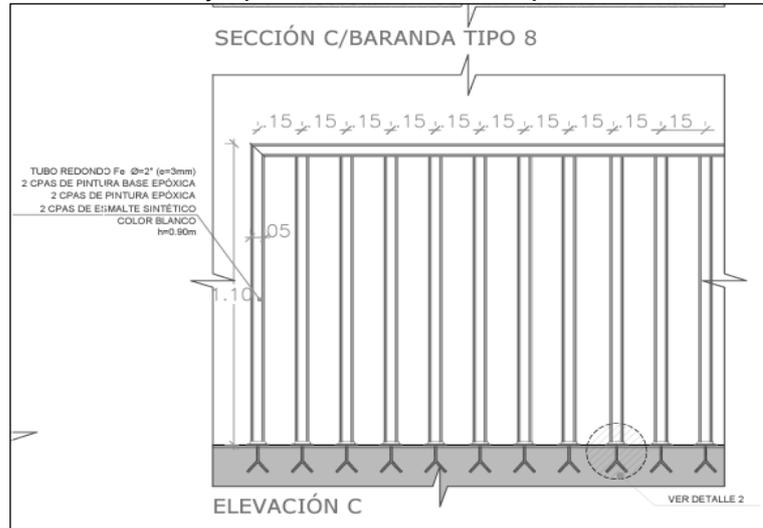
**Imagen n.° 53**  
**Detalles y especificaciones de la baranda tipo 8 h=1.10m**

Fuente: Plano ARQ-PD-DET-05\_BARANDAS.

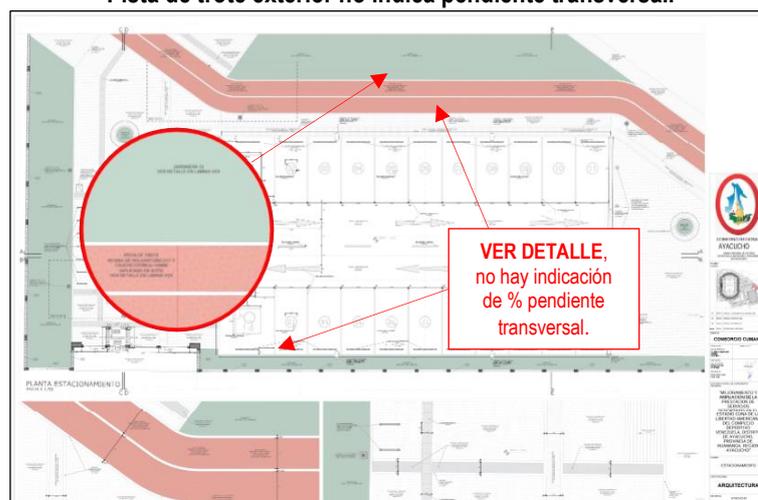
**Pista de trote exterior no indica pendiente transversal.**

Fuente: Plano ARQ-EX-DET-04\_ESTACIONAMIENTO.

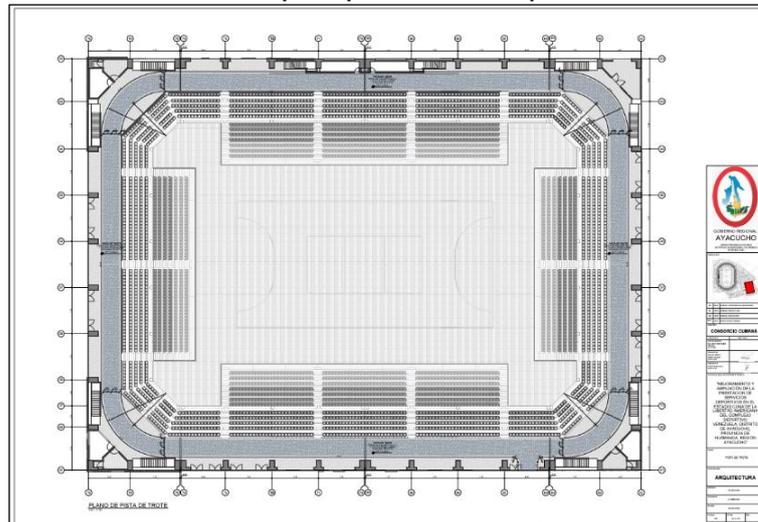
**Imagen n.º 59**  
**Pista de trote interior en polideportivo no indica pendiente transversal**

Fuente: Plano ARQ-PD-DET-17\_PISTA DE TROTE

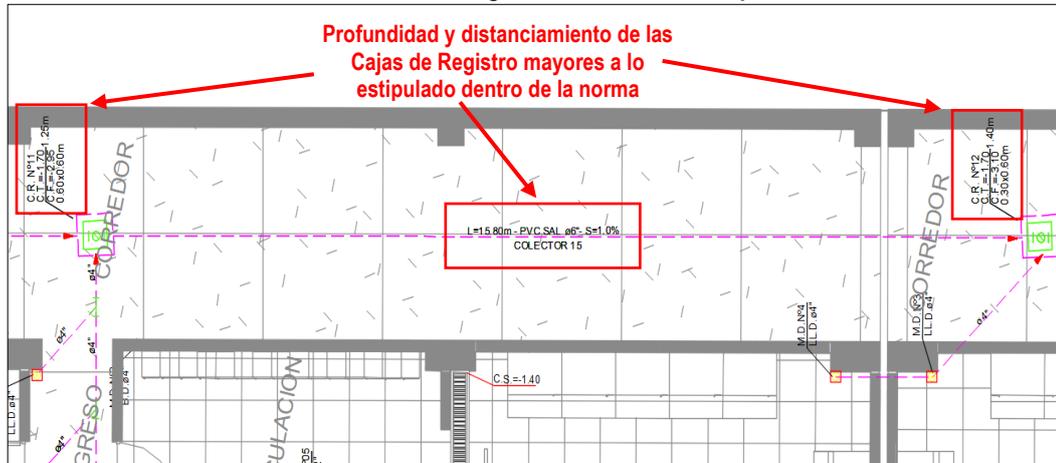
**Imagen n.º 61**  
**Plano de Red de Desagüe Primer Nivel: Polideportivo**

Fuente: Expediente técnico de obra aprobado, Plano ISDPL-1.

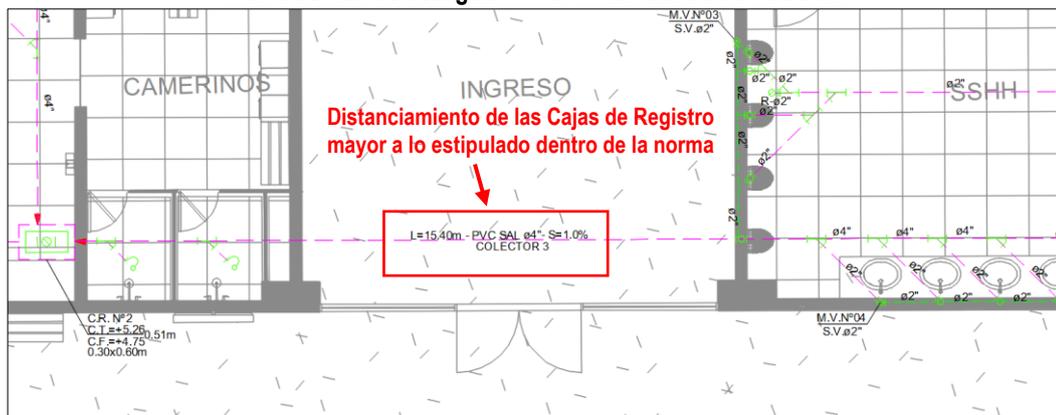
**Imagen n.º 62**  
**Plano de Red de desagüe Primer Nivel: Centro de Natación**

Fuente: Expediente técnico de obra aprobado, Plano ISDCN-01.

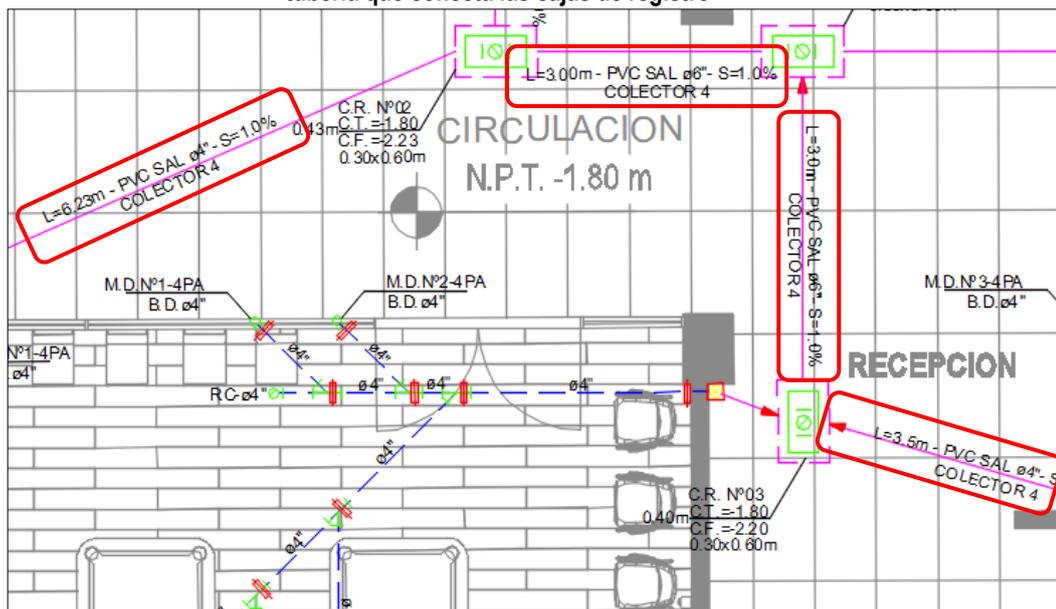
**Imagen n.º 63**  
**Plano del sistema de desagüe, donde se visualiza la denominación “SAL” en la tubería que conecta las cajas de registro**

Fuente: Expediente técnico de obra aprobado, plano de instalaciones sanitarias de desagüe ISD-ALB-01.

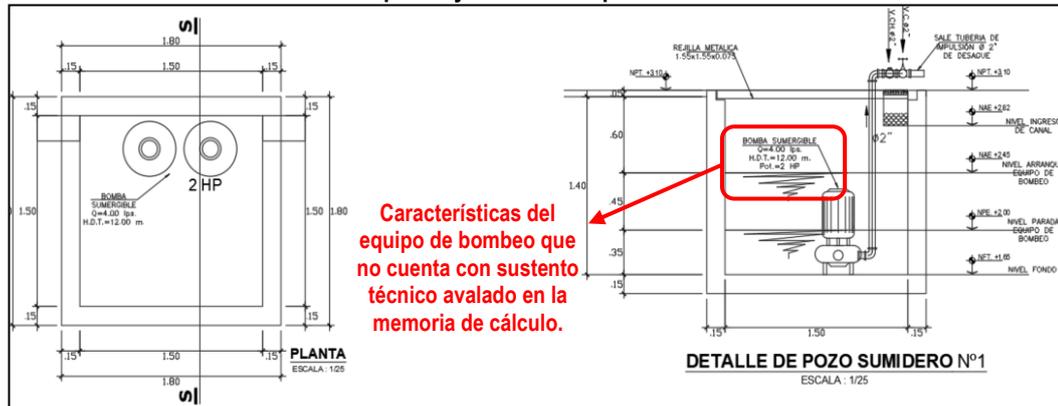
**Vista en planta y corte de los pozos sumideros**

Fuente: Expediente técnico de obra aprobado, plano IS-P03 Red de Desagüe de piscinas.

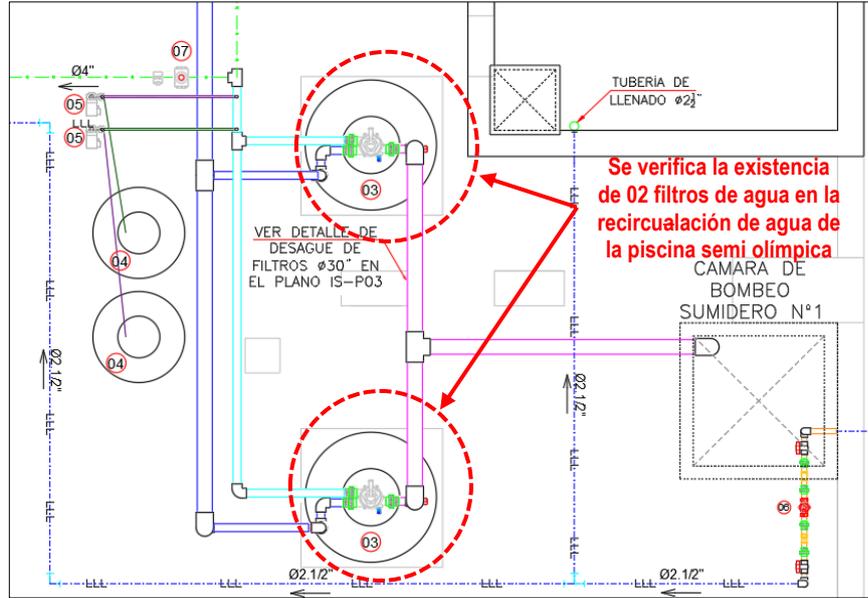
**Imagen n.º 68**  
**Vista en planta de los filtros de agua para piscina Semiolímpica**

Fuente: Expediente técnico de obra aprobado, plano IS-P06 Piscina Semiolímpica Cortes y Detalles.

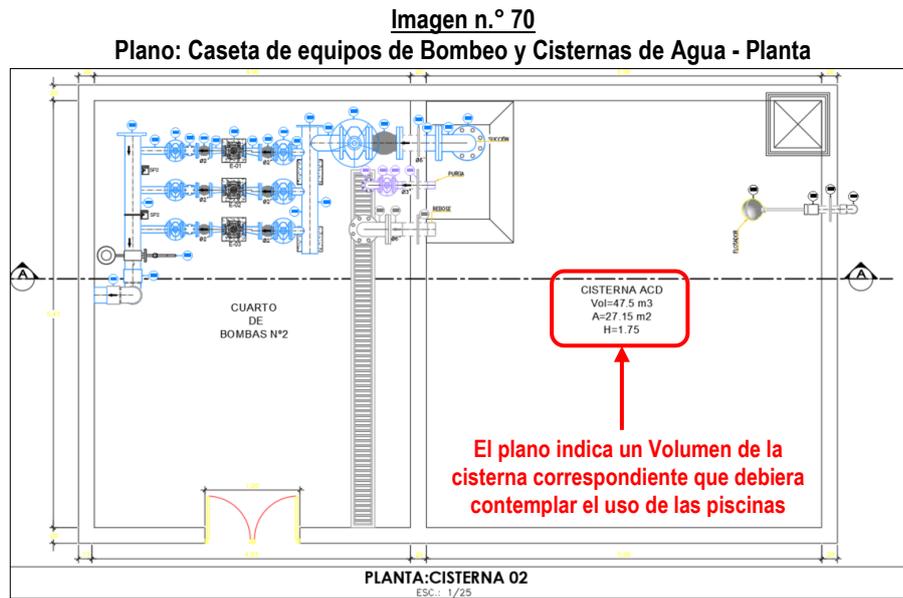
De la revisión al resumen informativo de la memoria de cálculo del sistema sanitario de las piscinas y los datos indicados en los planos, se observa que existen datos que debieran corresponderse entre sí, pero que no coinciden; al respecto, de la revisión de los planos tenemos la siguiente información:

Fuente: Expediente técnico de obra aprobado, Plano ISA-CIST.02

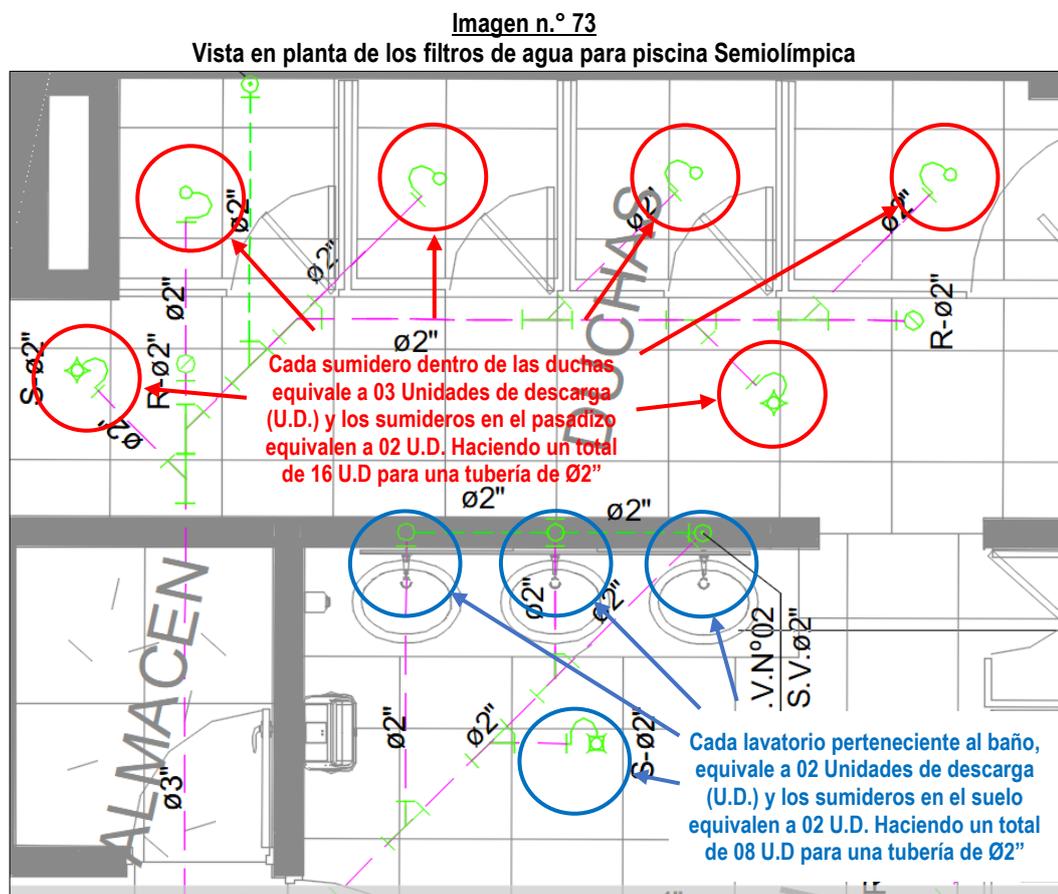
De la revisión del expediente técnico aprobado, del "Plano ISDPL-1 Red de desagüe Primer Nivel: Polideportivo" y de la revisión de la memoria de cálculo podemos encontrar que no se ha calculado el diámetro adecuado para las redes internas de desagüe de los ambientes que comprenden a cada uno de los ambientes de, toda, la infraestructura del expediente técnico aprobado, como se muestra en la siguiente imagen:

Fuente: Expediente técnico de obra aprobado, "Plano ISDPL-1 Red de Desagüe Primer Nivel: Polideportivo".

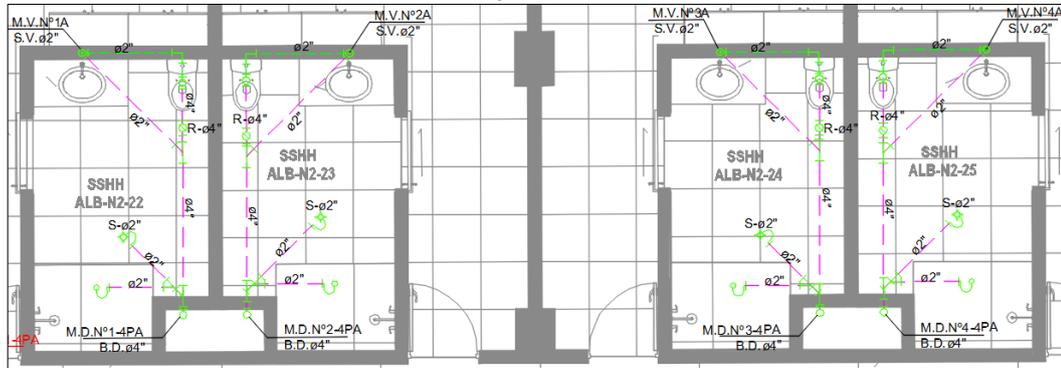
**Imagen n.º 76**  
**Baño típico, 2do nivel**

Fuente: Expediente técnico de obra aprobado, plano ISD-ALB-02 Albergue – Segundo Piso Red de Desagüe.

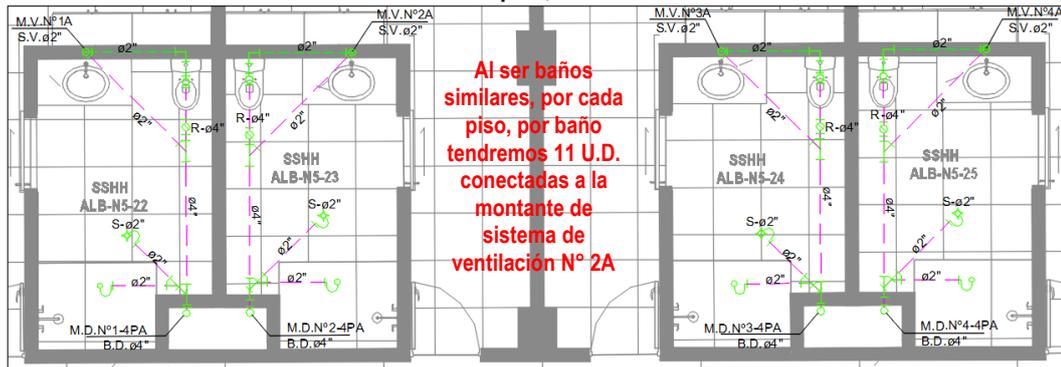
**Imagen n.º 77**  
**Baño típico, 5to nivel**

Fuente: Expediente técnico aprobado, plano ISD-ALB-05 Albergue – Quinto Piso Red de Desagüe.

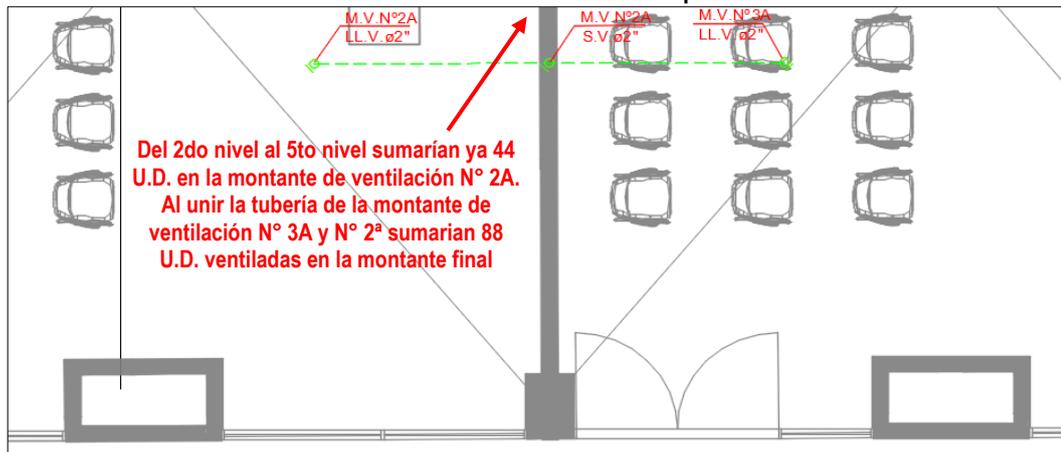
**Imagen n.º 78**  
**Sala de usos múltiples, se observa la unión de los ramales provenientes de los  
baterías de baños del 2do al 5to piso**

Fuente: Expediente técnico aprobado, "Plano ISD-ALB-06 Albergue – Sexto Piso Red de Desagüe".

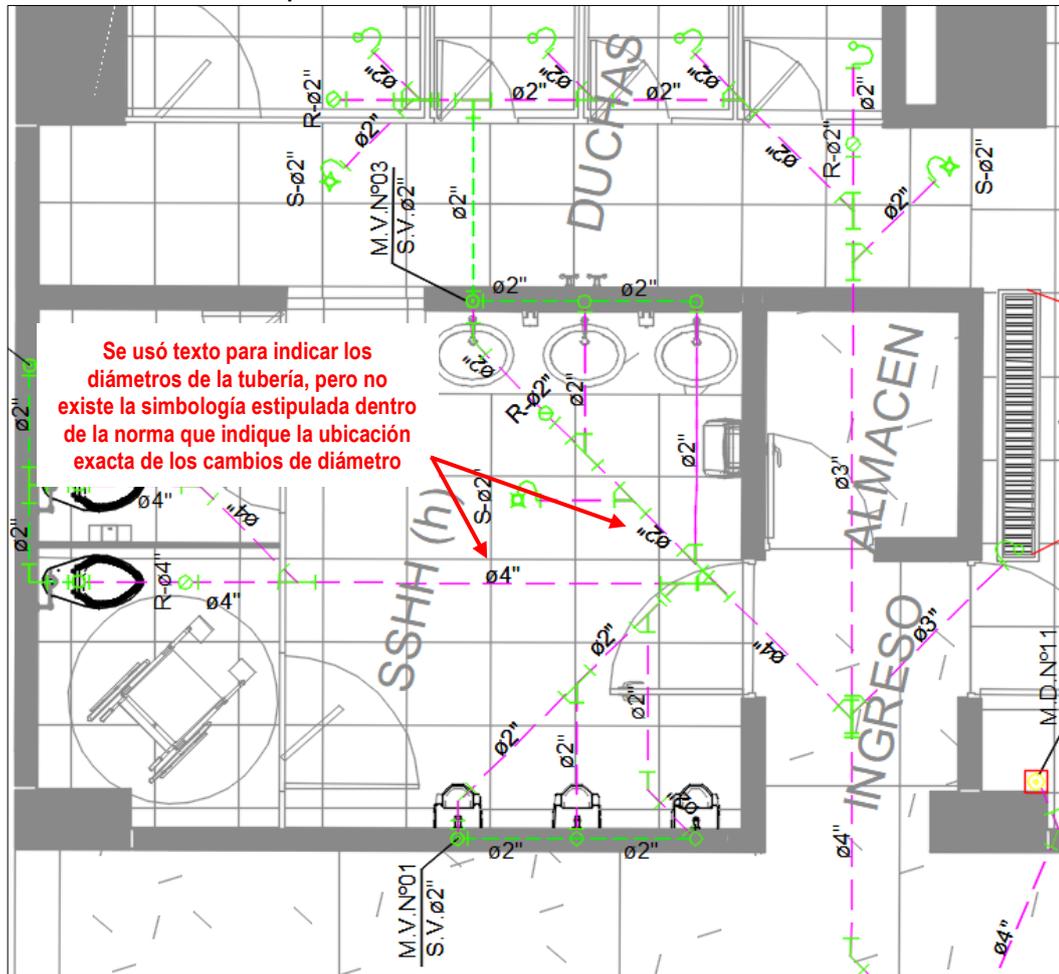
**Imagen n.° 80**  
De la imagen mostrada como ejemplo, se puede observar que no existe simbología que señale los cambios de diámetro de la tubería

Fuente: Expediente técnico aprobado, "Plano ISDPL-1 Red de Desagüe Primer Nivel: Polideportivo".

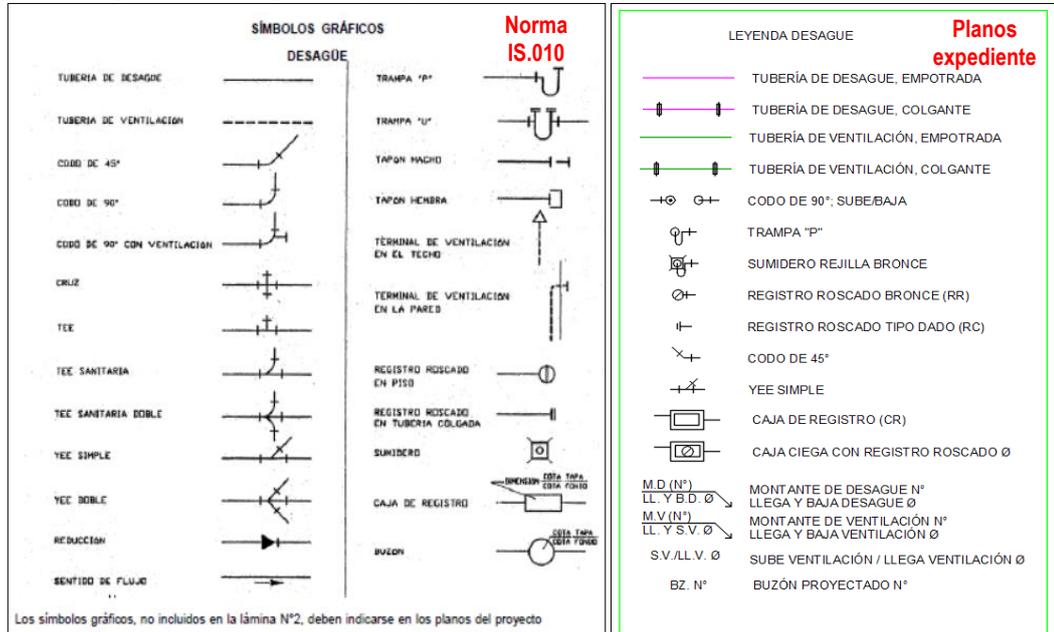
**Imágenes n.° 81 y 82**  
**Contraste entre la simbología determinada por la norma IS.010, Anexo n.° 10 Símbolos Gráficos**  
**Desagüe contra la leyenda típica propuesta en los planos del expediente técnico aprobado**

Fuente: Reglamento Nacional de Edificaciones IS.010 Anexo n.° 10 y la leyenda típica usada en todos los planos sanitarios del sistema de desagüe.

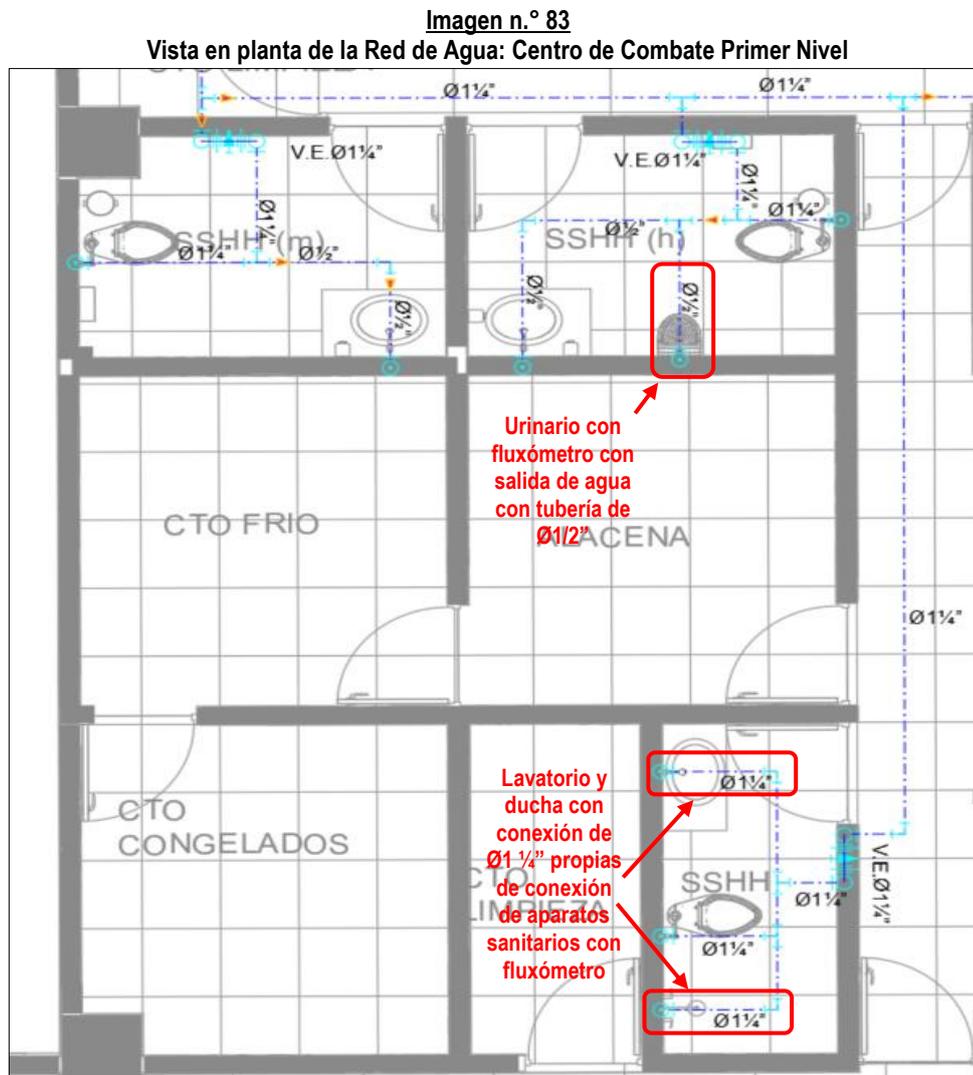
De la revisión del expediente técnico aprobado, en el "Plano ISAAC-01 Plano de Red de Agua: Centro de Combate Primer Nivel", se observa que el diámetro para la toma de agua de los aparatos sanitarios ha sido inadecuado, situación que se repite en otros ambientes del complejo deportivo. De la siguiente imagen, se puede observar que la selección para aparatos sanitarios no es el adecuado, siendo que, el urinario con fluxómetro recibe una toma de agua de  $\varnothing 1/2"$ , mientras que el lavatorio y la ducha reciben una toma de agua de  $\varnothing 1 1/4"$ .

Fuente: Expediente técnico de obra aprobado, Plano ISAAC-01.

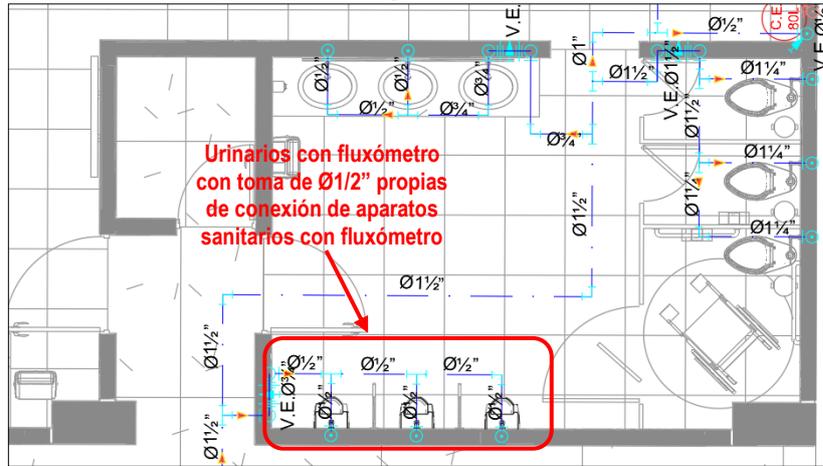
**Imagen n.º 84**  
**Vista en planta Red de Agua: Polideportivo Primer Nivel**

Fuente: Expediente técnico de obra aprobado, Plano ISAPL-1.

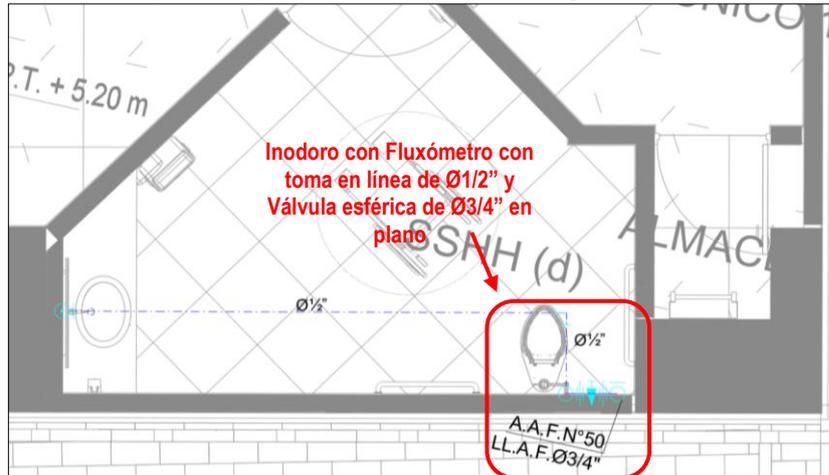
**Vista en planta del baño para discapacitados del Plano Red de Agua: Polideportivo Tercer Nivel**

Fuente: Expediente técnico de obra aprobado, plano ISA:PL-3.

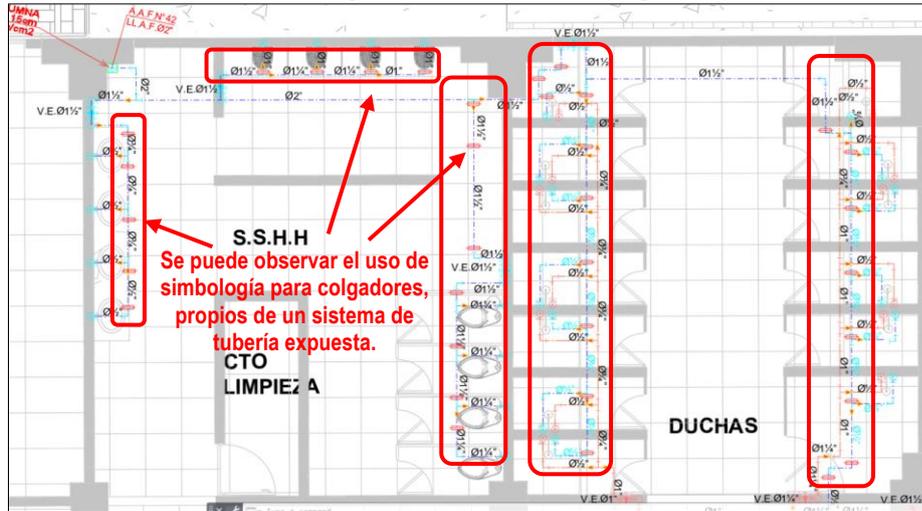
**Imagen n.º 89**  
**Plano de Red de Agua: Centro de combate (Segundo nivel)**

Fuente: Expediente técnico de obra aprobado, Plano ISAAC-02.

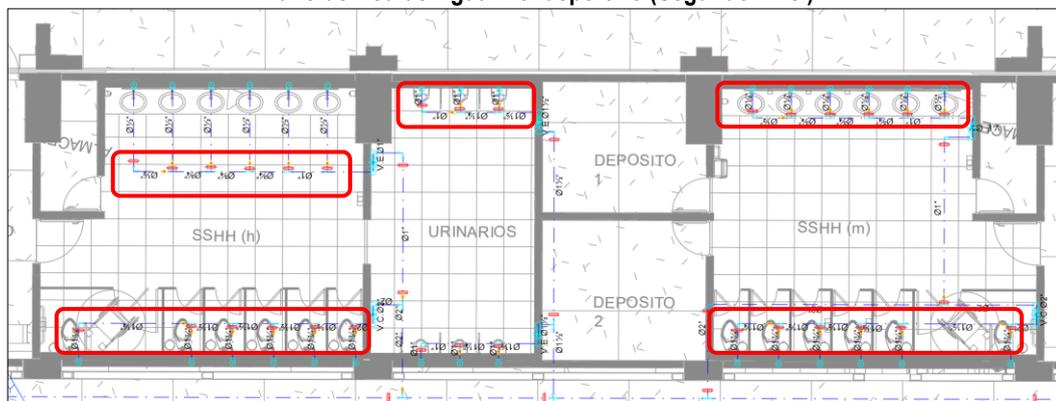
**Imagen n.° 92**  
**Plano de Red de Agua: Polideportivo (Segundo nivel)**

Fuente: Expediente técnico de obra aprobado, Plano ISAPL-2A.

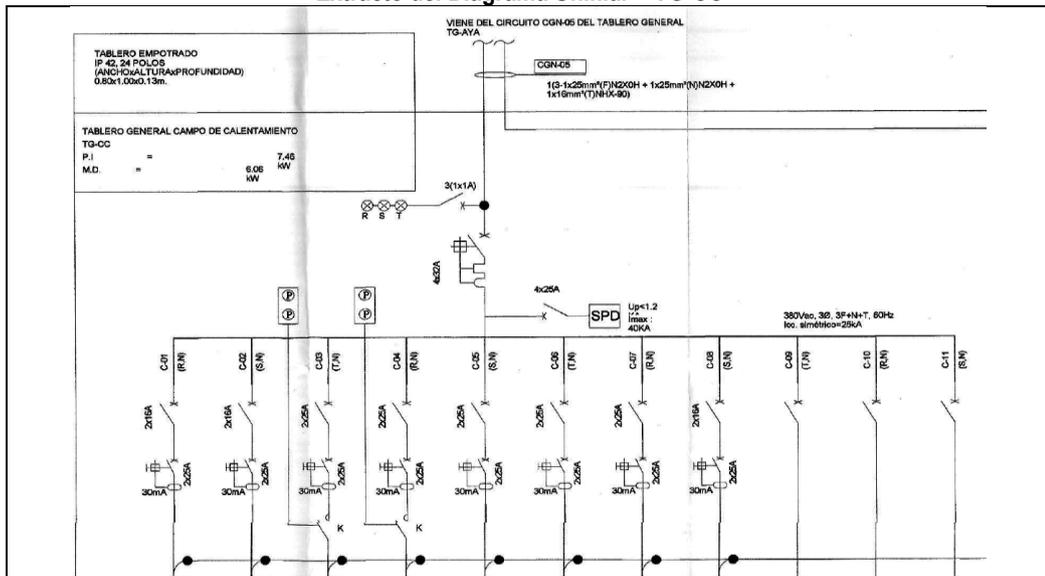
**Imagen n.° 94**  
**Extracto del Diagrama Unifilar – TG-CC**

Fuente: Diagrama Unifilar de Instalaciones Eléctricas del expediente técnico de obra aprobado.

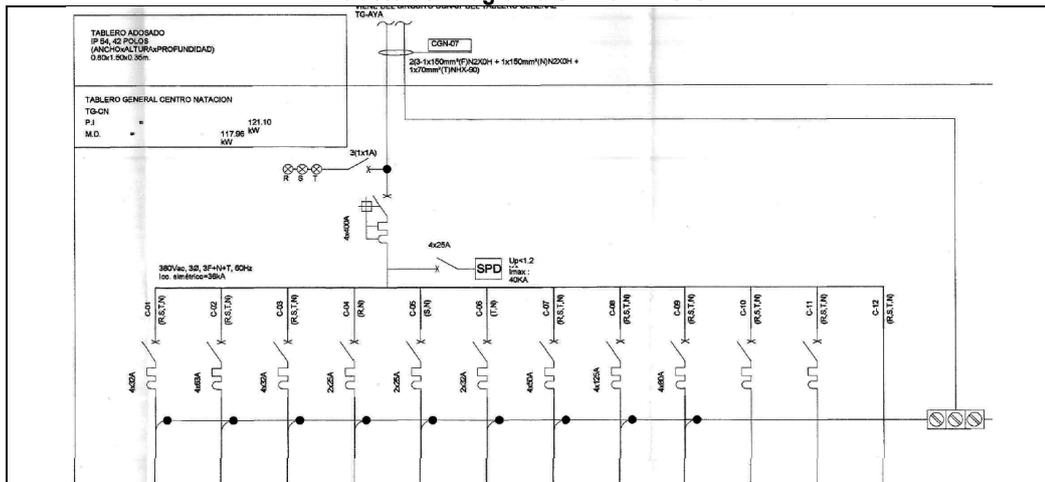
**Extracto del Diagrama Unifilar – TG-CN**

Fuente: Diagrama unifilar de instalaciones eléctricas del expediente técnico de obra aprobado.
