**INFORME DE HITO DE CONTROL**  
**Nº 23825-2024-CG/GRAY-SCC**

**CONTRATACIÓN PARA LA EJECUCIÓN DE LA OBRA:**  
**“MEJORAMIENTO Y AMPLIACIÓN DE LA PRESTACIÓN DE**  
**SERVICIOS DEPORTIVOS EN EL ESTADIO CUNA DE LA LIBERTAD**  
**AMERICANA DEL COMPLEJO DEPORTIVO VENEZUELA, DISTRITO**  
**DE AYACUCHO, HUAMANGA - AYACUCHO”**

**HITO DE CONTROL Nº 3 – REVISIÓN DE LOS**  
**COMPONENTES 02, 03, 04, 05 Y B, DEL EXPEDIENTE**  
**TÉCNICO DE OBRA APROBADO**

**AYACUCHO, 21 DE AGOSTO DE 2024**

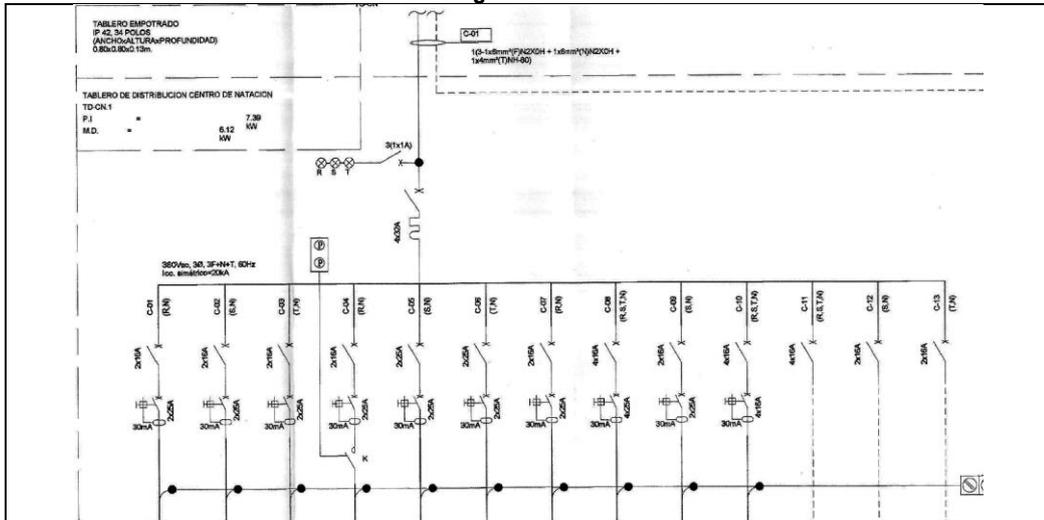
**Imagen n.° 99**  
**Extracto del diagrama unifilar – TD-CN.1**

Fuente: Diagrama Unifilar de Instalaciones Eléctricas del expediente técnico de obra aprobado.

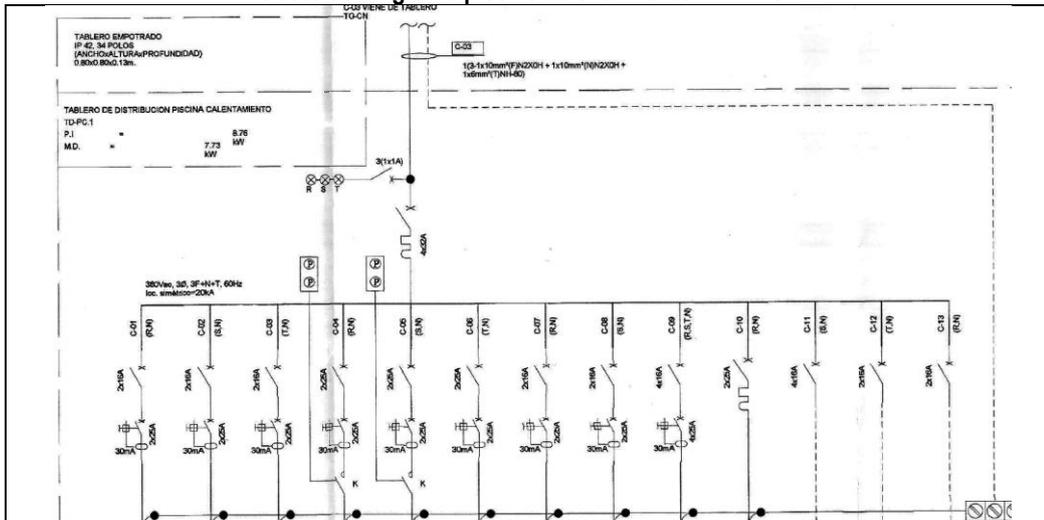
**Imagen n.° 101**  
**Extracto de diagrama piscina calentamiento – TD-PC.1**

Fuente: Diagrama Unifilar de Instalaciones Eléctricas del expediente técnico de obra aprobado.

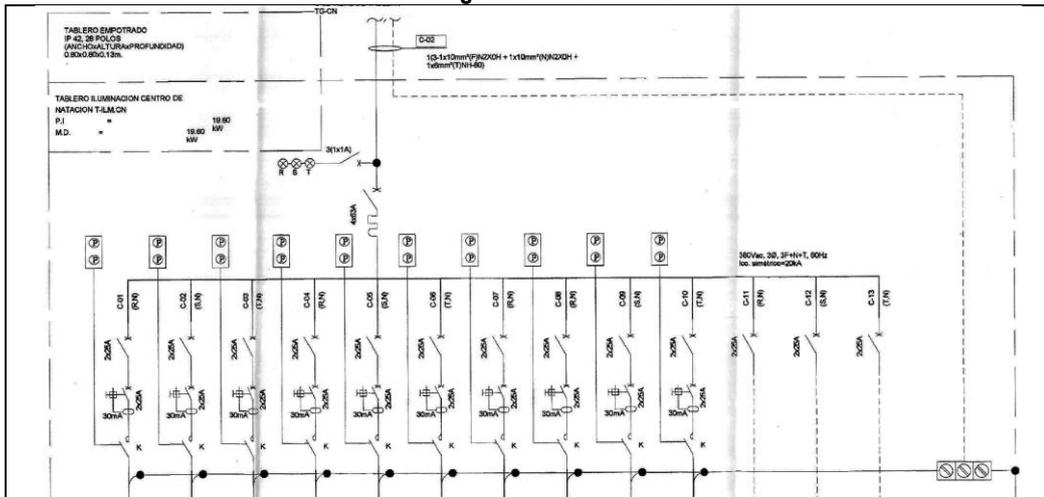
**Imagen n.° 103**  
**Extracto del Diagrama Unifilar – T-ILUM.CN**

Fuente: Diagrama unifilar de instalaciones eléctricas del expediente técnico de obra aprobado.

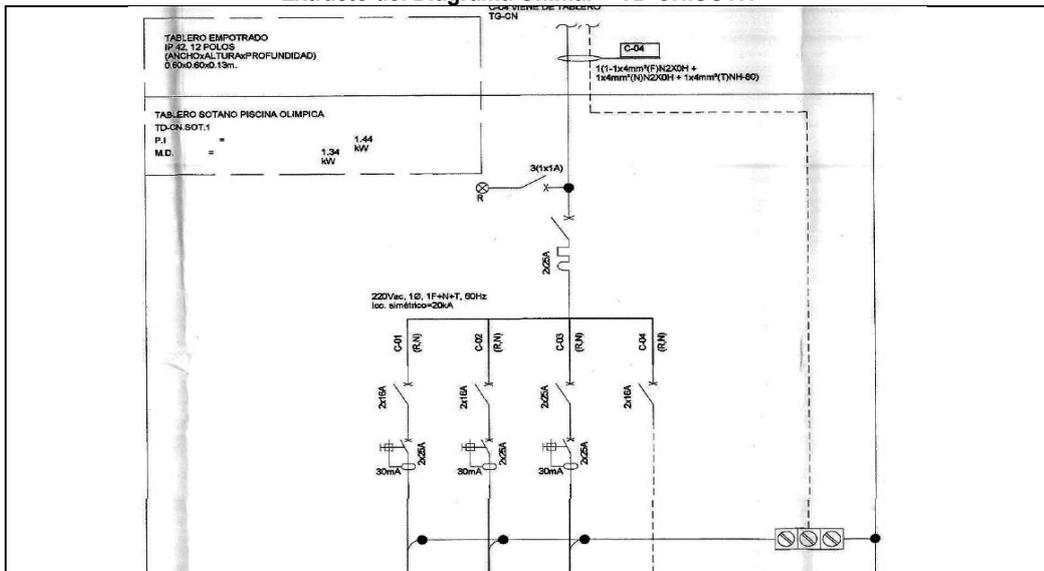
**Imagen n.º 105**  
**Extracto del Diagrama Unifilar – TD-CN.SOT.1**

Fuente: Diagrama unifilar de instalaciones eléctricas del expediente técnico de obra aprobado.

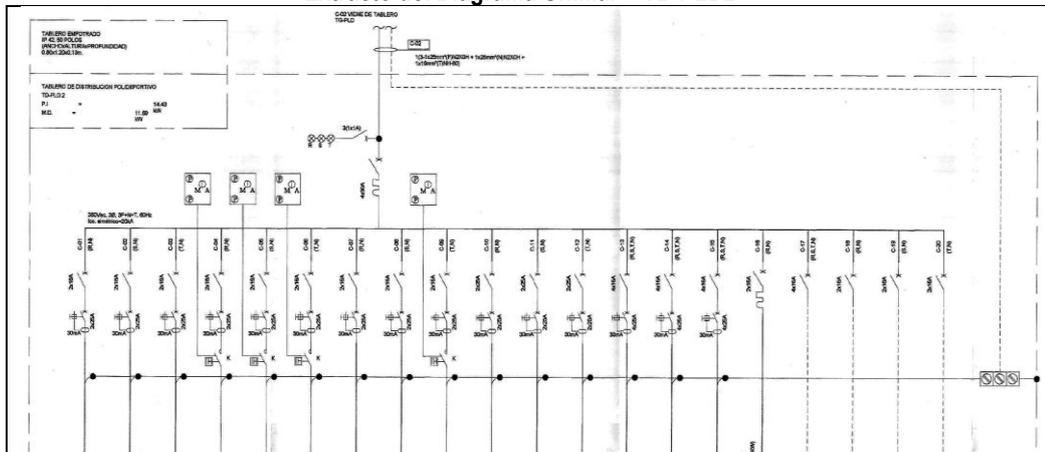
**Extracto del Diagrama Unifilar – TD-PLD2**

Fuente: Diagrama Unifilar de Instalaciones Eléctricas del expediente técnico de obra aprobado.

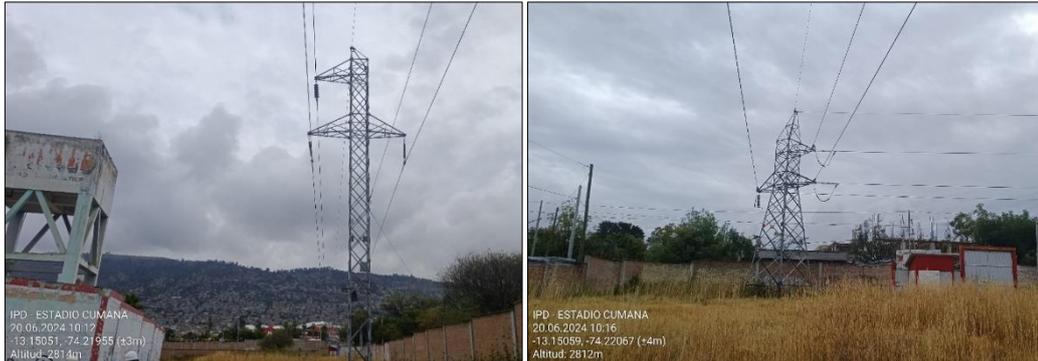
**Fuente:** Visita de Inspección física de 20 de junio de 2024.

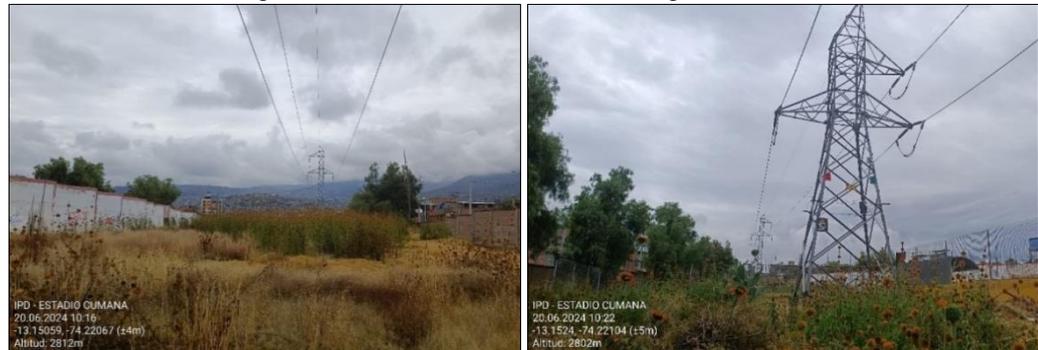
**Fuente:** Visita de Inspección física de 20 de junio de 2024.

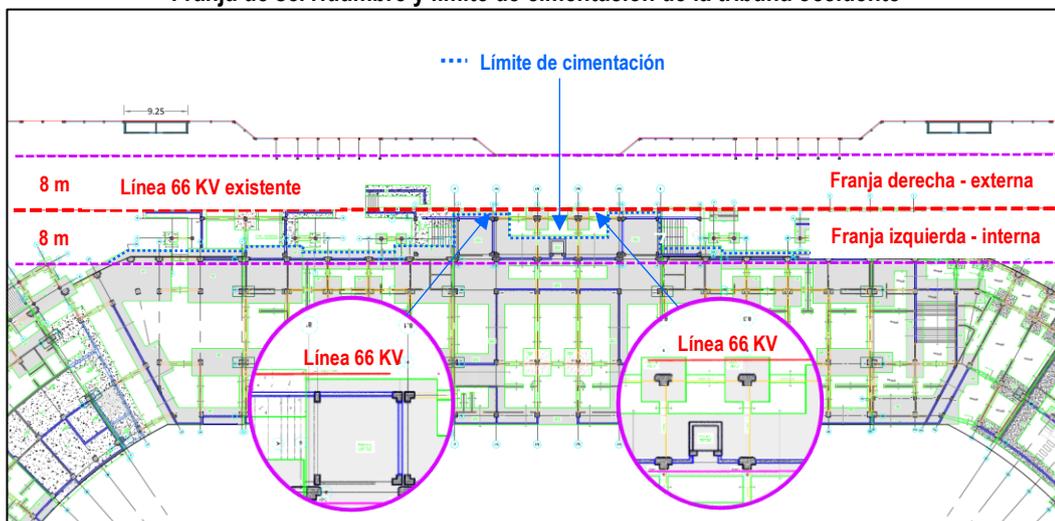
**Fuente:** Captura del plano digital DWG, incluido en el expediente técnico de obra aprobado, para representación de la línea de alta tensión 66kv, y levantamiento topográfico realizado por la Comisión de Control.
