# INFORME DE ACCIÓN DE OFICIO POSTERIOR N° 007-2025-OCI/0344-AOP

"OBRA: REMODELACION DEL PUENTE PEATONAL; EN EL (LA) TERMINAL TERRESTRE EL CHIMBADOR, DISTRITO DE CHIMBOTE, PROVINCIA DEL SANTA- ANCASH CON CUI 2525517"

CHIMBOTE, 24 DE FEBRERO DE 2025

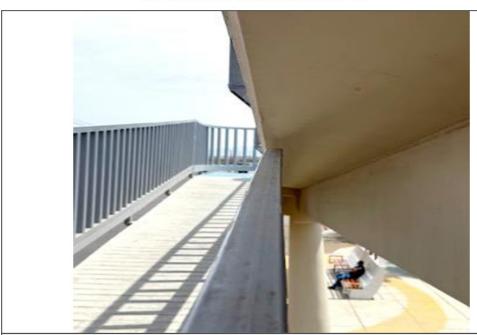
#### IMÁGEN N° 3 SUPERPOSICIÓN DE RAMPAS PARALELAS

Descripción: La rampa de concreto del tramo que está acoplado al puente peatonal, se superpone (visual de planta) paralelamente en parte del área del tramo de rampa de concreto colindante, registrándose en esta ultima la reducción del área transitable de la sección transversal en 5 centímetros aproximadamente, según muestreo., en zona adyacente al terminal terrestre "El Chimbador".

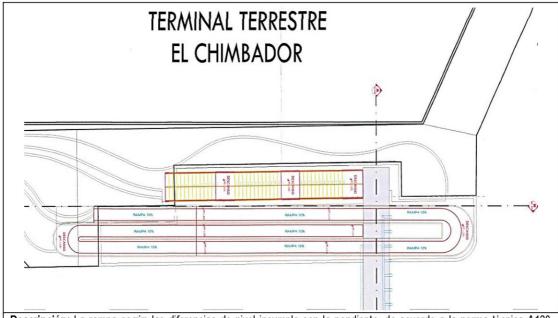
#### **IMAGEN Nº 4** PLANO: PLANTA SEGUNDO NIVEL - PUENTE PEATONAL TERMINAL REPLANTEO (LÁMINA: A - 04) TRAMOS DE RAMPAS ANALIZADAS - SECTOR TERMINAL TERRESTRE EL CHIMBADOR

Descripción: La rampa según las diferencias de nivel incumple con la pendiente, de acuerdo a la norma técnica A120. Accesibilidad Universal en edificaciones del Reglamento Nacional de Edificaciones

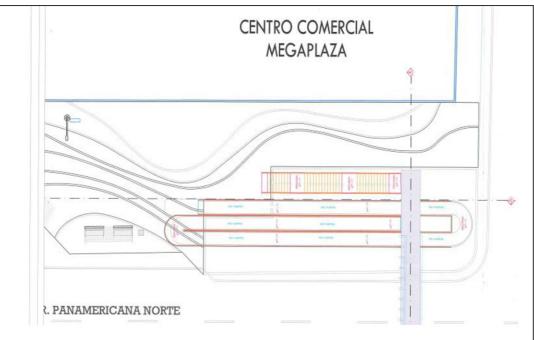
#### **IMAGEN N° 5** PLANO: PLANTA SEGUNDO NIVEL - PUENTE PEATONAL TERMINAL REPLANTEO (LÁMINA: A - 04) TRAMOS DE RAMPAS ANALIZADAS - SECTOR CENTRO COMERCIAL MEGAPLAZA

Descripción: La rampa según las diferencias de nivel incumple con la pendiente, de acuerdo a la norma técnica A120. Firmado digitalmente por ADANAQUE VILCHERREZ Jose Alex FAU 20131378972 sott Motivo: Doy Visto Bueno Fecha: 24-02-2025 17:36:43 -05:00 Accesibilidad Universal en edificaciones del Reglamento Nacional de Edificaciones.

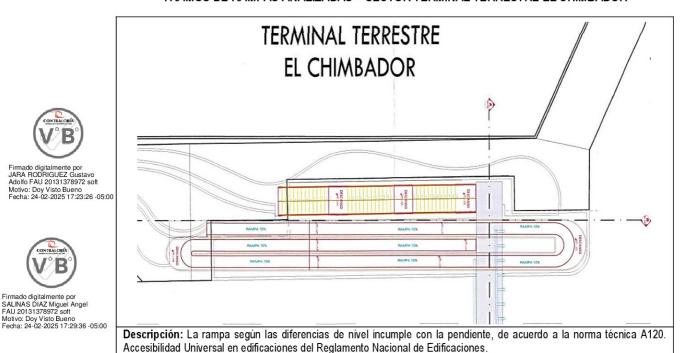
IMAGEN Nº 6
PLANO: PLANTA SEGUNDO NIVEL – PUENTE PEATONAL TERMINAL REPLANTEO (LÁMINA: A – 04)
TRAMOS DE RAMPAS ANALIZADAS – SECTOR TERMINAL TERRESTRE EL CHIMBADOR

Según, lo establecido en la lámina A - 04, denominado "Planta segundo nivel — Puente Peatonal Terminal Replanteo" apartado referido "Plano de replanteo de obra" de la liquidación del contrato de obra; se advierte que, se ejecutó las rampas con pendiente utilizada es 10%, a pesar de tener diferencias de nivel superiores a 0,80 metro.

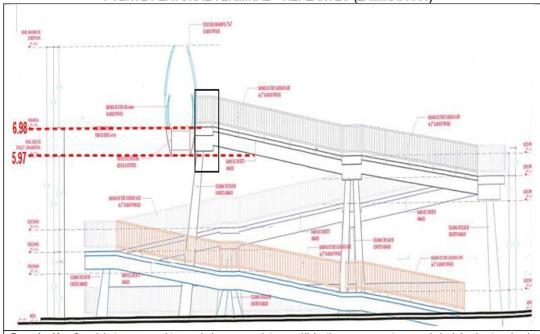
IMAGEN N° 7
TRAMO DE RAMPA ANALIZADO DE LA SECCIÓN B-B DEL PLANO: SECCIONES GENERALES –
PUENTE PEATONAL TERMINAL – REPLANTEO (LAMINA: A-06)

**Descripción:** Se advierte que, en el tramo de la rampa sujeta a análisis, tiene en sus extremos el nivel de piso terminado (NPT) es 6.98 m, y el NPT 5.97 m, resultando el desnivel de 1.01 m.

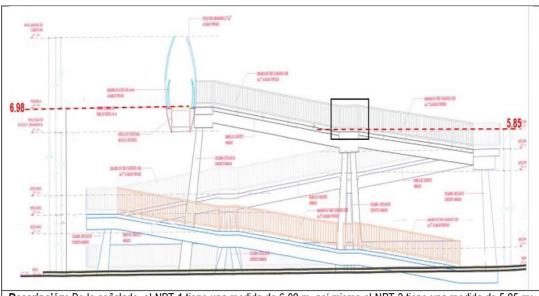
# IMAGEN N° 8 TRAMO DE RAMPA ANALIZADO DE LA SECCIÓN B-B DEL PLANO: SECCIONES GENERALES – PUENTE PEATONAL TERMINAL – REPLANTEO (LAMINA: A-06)

**Descripción:** De lo señalado, el NPT 1 tiene una medida de 6.98 m, así mismo el NPT 2 tiene una medida de 5.85 m; por consiguiente, teniendo una diferencia de 1.13 m.

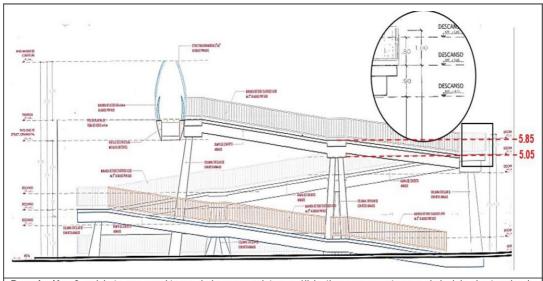
**IMAGEN Nº 9** TRAMO DE RAMPA ANALIZADO DE LA SECCIÓN B-B DEL PLANO: SECCIONES GENERALES -PUENTE PEATONAL TERMINAL - REPLANTEO (LAMINA: A-06)

Descripción: Se advierte que, en el tramo de la rampa sujeta a análisis, tiene en sus extremos el nivel de piso terminado (NPT) es  $5.85~\mathrm{m}$ , y el NPT  $5.05~\mathrm{m}$ ; resultando el desnivel de  $0.80~\mathrm{m}$ .

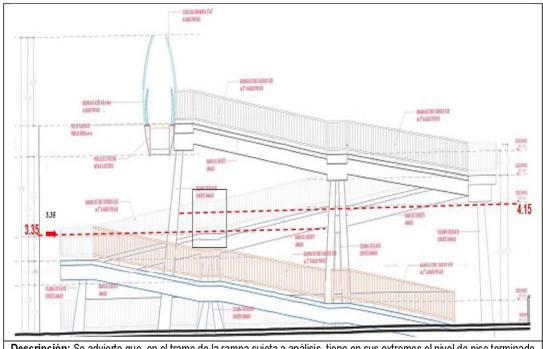
#### **IMAGEN Nº 11** TRAMO DE RAMPA ANALIZADO DE LA SECCIÓN B-B DEL PLANO: SECCIONES GENERALES -PUENTE PEATONAL TERMINAL - REPLANTEO (LAMINA: A-06)

Descripción: Se advierte que, en el tramo de la rampa sujeta a análisis, tiene en sus extremos el nivel de piso terminado (NPT) es 4.15 m, y el NPT 3.35 m; resultando el desnivel de 0.80 m.

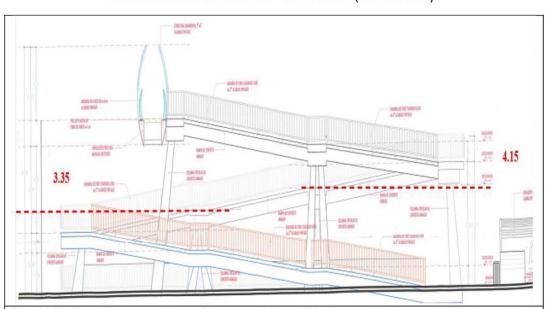
#### **IMAGEN N° 12** TRAMO DE RAMPA ANALIZADO DE LA SECCIÓN B-B DEL PLANO: SECCIONES GENERALES -PUENTE PEATONAL TERMINAL - REPLANTEO (LAMINA: A-06)

Descripción: Se advierte que, en el tramo de la rampa sujeta a análisis, tiene en sus extremos el nivel de piso terminado (NPT) es 4.15 m, y el NPT 3.35 m; resultando el desnivel de 0.80 m.

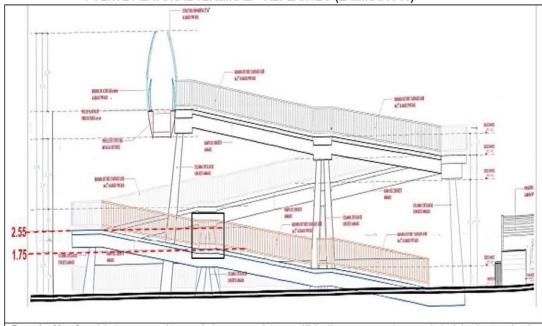
**IMAGEN N° 13** TRAMO DE RAMPA ANALIZADO DE LA SECCIÓN B-B DEL PLANO: SECCIONES GENERALES - PUENTE PEATONAL TERMINAL - REPLANTEO (LAMINA: A-06)

Descripción: Se advierte que, en el tramo de la rampa sujeta a análisis, tiene en sus extremos el nivel de piso terminado (NPT) es 2.55 m, y el NPT 1.75 m, resultando el desnivel de 0.80 m.

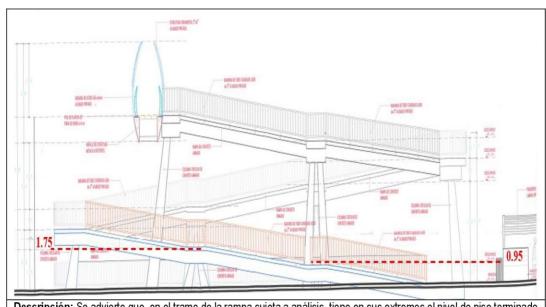
Descripción: Se advierte que, en el tramo de la rampa sujeta a análisis, tiene en sus extremos el nivel de piso terminado (NPT) es 1.75 m, y el NPT 0.95 m; resultando el desnivel de 0.80 m.

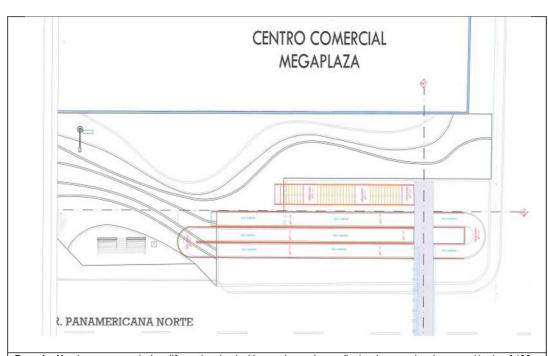
# IMAGEN Nº 16 PLANO: PLANTA SEGUNDO NIVEL – PUENTE PEATONAL TERMINAL REPLANTEO (LÁMINA: A – 04) TRAMOS DE RAMPAS ANALIZADAS – SECTOR CENTRO COMERCIAL MEGAPLAZA

**Descripción:** La rampa según las diferencias de nivel incumple con la pendiente, de acuerdo a la norma técnica A120. Accesibilidad Universal en edificaciones del Reglamento Nacional de Edificaciones.

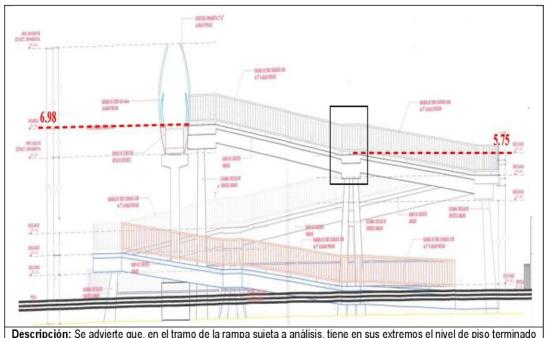
**IMAGEN Nº 17** TRAMO DE RAMPA ANALIZADO DE LA SECCIÓN C-C DEL PLANO: SECCIONES GENERALES -PUENTE PEATONAL TERMINAL - REPLANTEO (LAMINA: A-06)

Descripción: Se advierte que, en el tramo de la rampa sujeta a análisis, tiene en sus extremos el nivel de piso terminado (NPT) es 6.98 m, y el NPT 5.75 m; resultando el desnivel de 1.23 m.

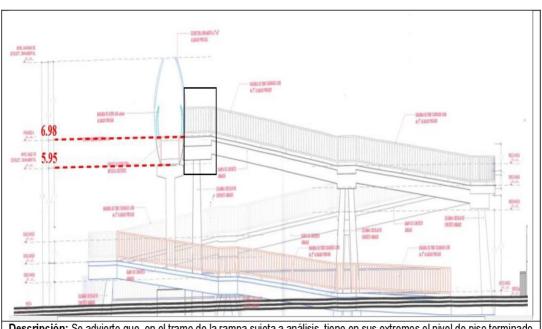
Descripción: Se advierte que, en el tramo de la rampa sujeta a análisis, tiene en sus extremos el nivel de piso terminado (NPT) es 6.98 m, y el NPT 5.95 m; resultando el desnivel de 1.23 m.

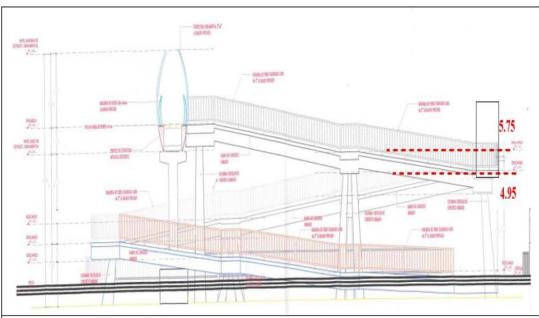
IMAGEN N° 19
TRAMO DE RAMPA ANALIZADO DE LA SECCIÓN C-C DEL PLANO: SECCIONES GENERALES –
PUENTE PEATONAL TERMINAL – REPLANTEO (LAMINA: A-06)

**Descripción:** Se advierte que, en el tramo de la rampa sujeta a análisis, tiene en sus extremos el nivel de piso terminado (NPT) es 5.75 m, y el NPT 4.95 m; resultando el desnivel de 0.80 m.

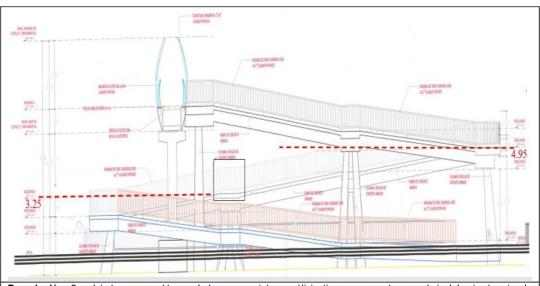
# IMAGEN N° 20 TRAMO DE RAMPA ANALIZADO DE LA SECCIÓN C-C DEL PLANO: SECCIONES GENERALES – PUENTE PEATONAL TERMINAL – REPLANTEO (LAMINA: A-06)

**Descripción:** Se advierte que, en el tramo de la rampa sujeta a análisis, tiene en sus extremos el nivel de piso terminado (NPT) es 4.95 m, y el NPT 3.25 m; resultando el desnivel de 1.70 m.

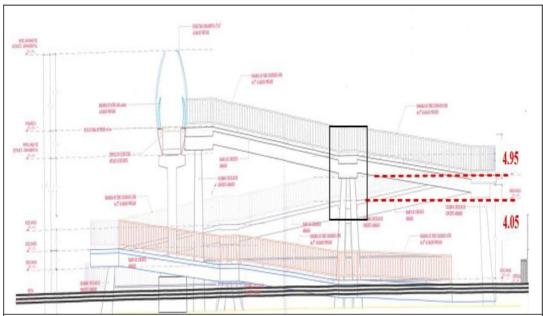
IMAGEN N° 21
TRAMO DE RAMPA ANALIZADO DE LA SECCIÓN C-C DEL PLANO: SECCIONES GENERALES –
PUENTE PEATONAL TERMINAL – REPLANTEO (LAMINA: A-06)

**Descripción:** Se advierte que, en el tramo de la rampa sujeta a análisis, tiene en sus extremos el nivel de piso terminado (NPT) es 4.95 m, y el NPT 4.05 m; resultando el desnivel de 0.90 m.

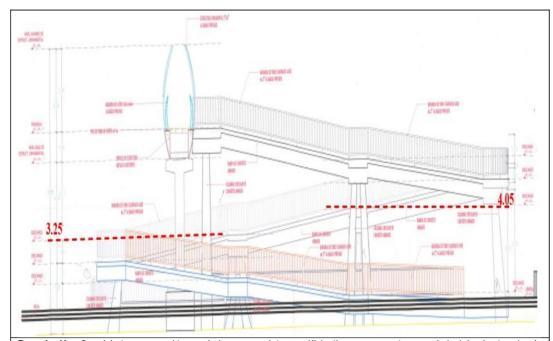
**Descripción:** Se advierte que, en el tramo de la rampa sujeta a análisis, tiene en sus extremos el nivel de piso terminado (NPT) es 4.05 m, y el NPT 3.25 m; resultando el desnivel de 0.80 m..

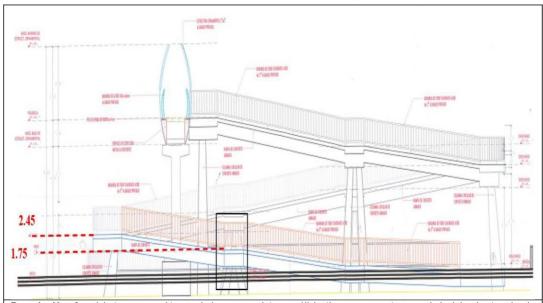
IMAGEN N° 23
TRAMO DE RAMPA ANALIZADO DE LA SECCIÓN C-C DEL PLANO: SECCIONES GENERALES –
PUENTE PEATONAL TERMINAL – REPLANTEO (LAMINA: A-06)

**Descripción:** Se advierte que, en el tramo de la rampa sujeta a análisis, tiene en sus extremos el nivel de piso terminado (NPT) es 2.45 m, y el NPT 1.75 m; resultando el desnivel de 0.70 m.

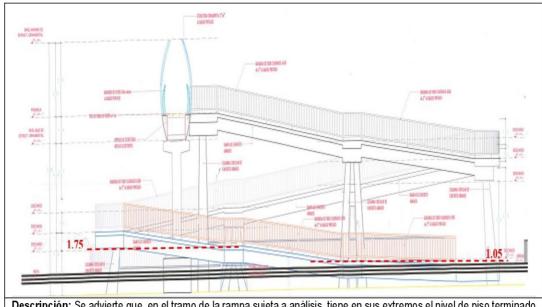
IMAGEN N° 24
TRAMO DE RAMPA ANALIZADO DE LA SECCIÓN C-C DEL PLANO: SECCIONES GENERALES –
PUENTE PEATONAL TERMINAL – REPLANTEO (LAMINA: A-06)

**Descripción:** Se advierte que, en el tramo de la rampa sujeta a análisis, tiene en sus extremos el nivel de piso terminado (NPT) es 1.75 m, y el NPT 1.05 m; resultando el desnivel de 0.70 m.

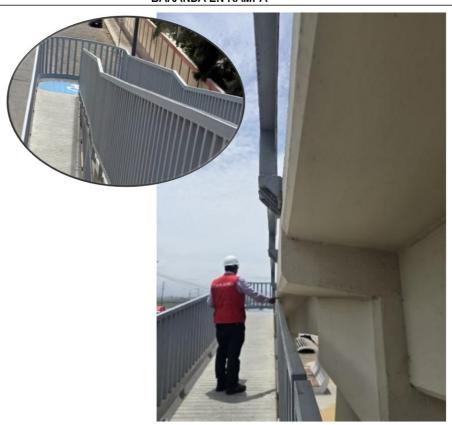
#### **IMAGEN N° 25** BARANDA EN RAMPA

Se advierte que, las rampa de concreto del tramo que está acoplado al puente peatonal, se extiende la sección utilizada (visual de planta) por la baranda metálica<sup>3</sup> en 7,6 centímetros aproximada, colocada paralelamente en parte del área del tramo de rampa de concreto colindante, registrándose en esta ultima la reducción del área transitable de la sección transversal entre 6 a 7,6 centímetros aproximadamente, según muestreo.

Descripción: La rampa de concreto del tramo que está acoplado al puente peatonal, se advierte que: Se extiende la sección utilizada (visual de planta) por la baranda metálica en 7,6 centímetros aproximada, colocada paralelamente en parte del área del tramo de rampa de concreto colindante, registrándose en esta ultima la reducción del área transitable de la sección transversal entre 6 a 7,6 centímetros aproximadamente Se superpone (visual de planta) paralelamente en parte del área del tramo de rampa de concreto colindante, registrándose en esta ultima la reducción del área transitable de la sección transversal en 5 centímetros aproximadamente, según muestreo., en zona adyacente al terminal terrestre "El Chimbador".

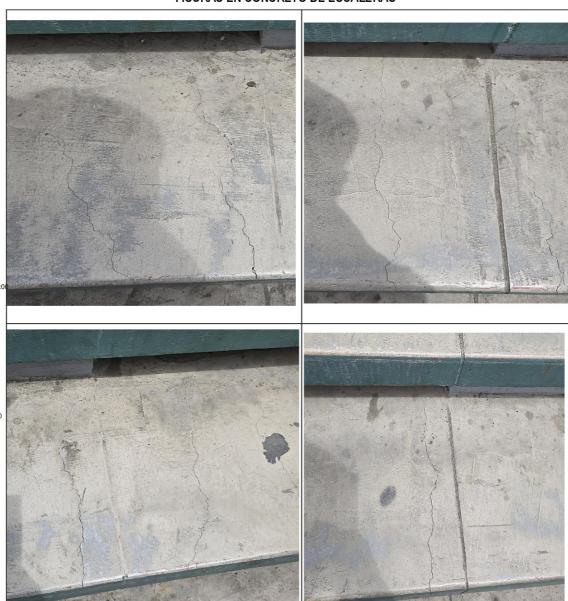
#### IMÁGENES Nºs 33, 34, 35 y 36 FISURAS EN CONCRETO DE ESCALERAS

Se advierte, múltiples fisuras en el concreto de los pasos de las escaleras, colindantes al terminal terrestre "El Chimbador" y centro comercial Megaplaza, situación que afecta la durabilidad del concreto, posibilitando el deterioro prematuro de la obra.

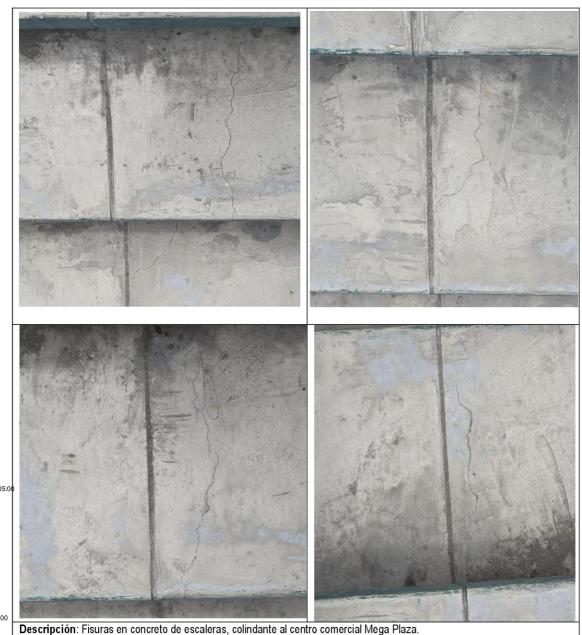
#### IMÁGENES Nºs 37, 38, 39 y 40 FISURAS EN CONCRETO DE ESCALERAS

Del análisis, se advierte que el múltiple fisuramiento en las gradas del concreto de la escalera, conllevaran al rápido deterioro de la infraestructura.

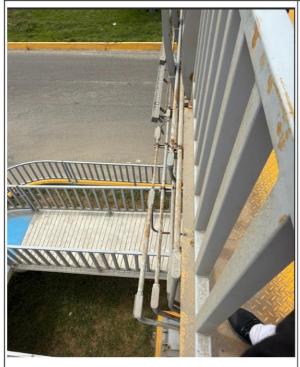
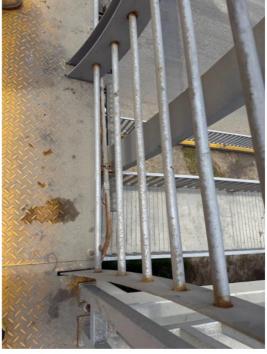
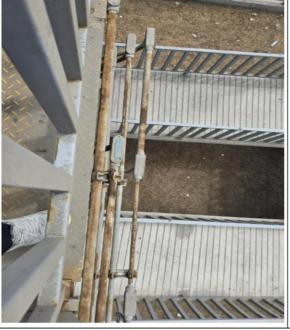
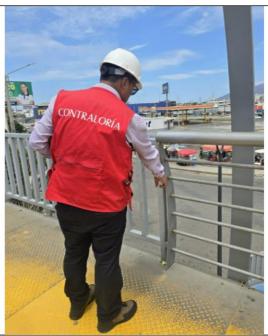
#### IMÁGENES NºS 41, 42, 43 y 44 OXIDO EN ESTRUCTURAS METÁLICAS

Descripción: Oxido en estructuras metálicas adosadas al puente peatonal.

Del análisis, se advierte que dicha condición de las infraestructuras metálicas posibilita su deterioro prematuro; asimismo, se registra que la pintura colocada en las superficies metálicas, no garantiza la protección necesaria, lo que conlleva al acelerado proceso de oxidación de la parte de la infraestructura recientemente construida.
