**INFORME DE AUDITORÍA N° 028-2025-2-0376-AC**

**AUDITORÍA DE CUMPLIMIENTO  
MUNICIPALIDAD DISTRITAL DE HUARANGO  
HUARANGO-SAN IGNACIO-CAJAMARCA**

**“EJECUCIÓN, SUPERVISIÓN Y RESOLUCIÓN DE  
CONTRATO DE LA OBRA: AMPLIACIÓN Y MEJORAMIENTO  
DEL SERVICIO DE AGUA POTABLE Y SANEAMIENTO  
BASICO EN LA LOCALIDAD DE SAN MIGUEL, DISTRITO DE  
HUARANGO, PROVINCIA DE SAN IGNACIO,  
DEPARTAMENTO DE CAJAMARCA, IDENTIFICADO CON  
CUI N° 2289968”**

**PERÍODO: 22 DE AGOSTO DE 2023 AL 7 DE OCTUBRE DE 2025**

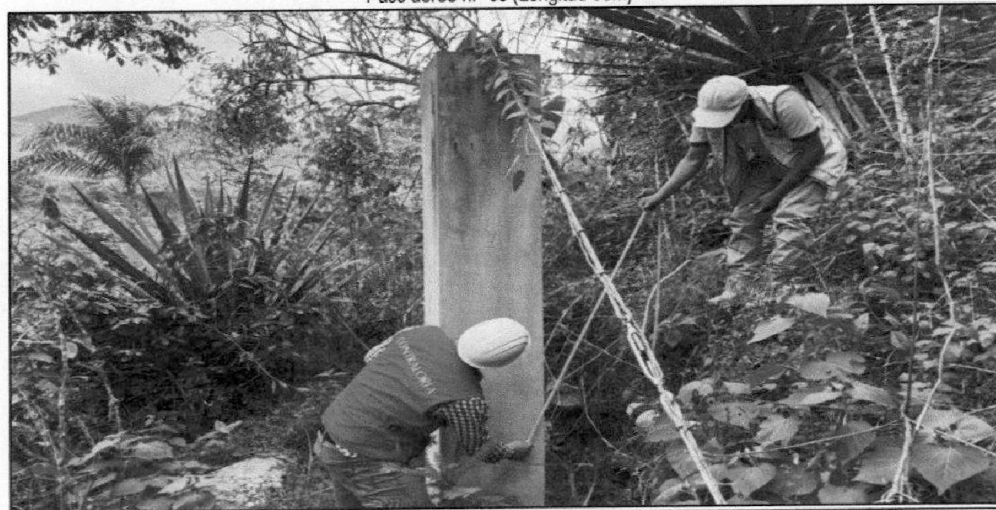
**Fotografía n.° 1**  
Pase aereo n.° 03 (Longitud 60m)

Descripción	Und.	Existe		Observaciones
		Si	No	
<b>OBRAS DE CONCRETO SIMPLE</b>				
SOLADO $f_c=100 \text{ Kg/cm}^2$ , $e=10 \text{ cm}$	m3	Si		La resistencia de diseño de $f_c$ : $210 \text{ kg/cm}^2$ será verificada por ensayos de compresión de corazón diamantina.
CONCRETO $f_c=175 \text{ kg/cm}^2$	m3	Si		
ENCOFRADO Y DESENCOFRADO	M2	Si		
<b>OBRAS DE CONCRETO ARMADO</b>				
CONCRETO $f_c=210 \text{ kg/cm}^2$	und	Si		Las dimensiones de las estructuras son inferiores a las que establece los planos del Expediente Técnico tal como se detalla a continuación:  <b>Sección n.° 1 (Inicio)</b> 43x43 cm Altura. 2.69 m Coordenadas UTM Este:746994 Norte:9425856  <b>Sección n.° 2 (Final)</b> 43x43cm Altura. 2.86 m Coordenadas UTM Este:746965 Norte:9425804
ENCOFRADO Y DESENCOFRADO	und	Si		
ACERO $f_y=4200 \text{ kg/cm}^2$	und	Si

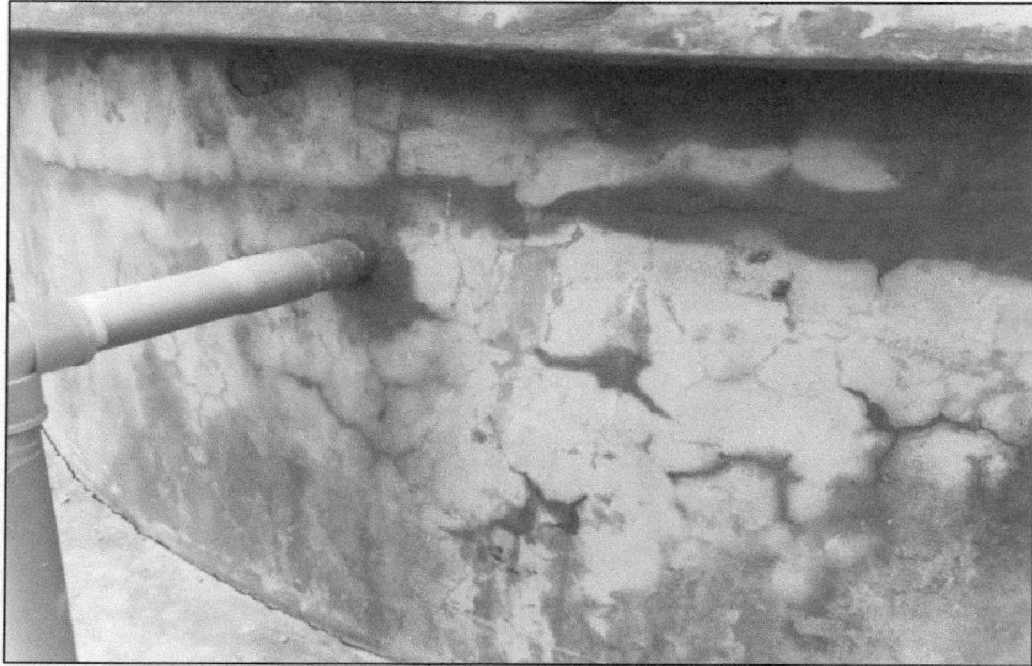
<b>VARIOS</b>				
JUNTA WATER STOP NEOPRENO 6"			No	No es verificable por la Comisión Auditora
JUNTA EPOXICA PARA UNION DE CONCRETO			No	No es verificable por la Comisión Auditora
<b>PRUEBA HIDRÁULICA DE ESTANQUEIDAD EN ESTRUCTURA</b>			No	Se puede verificar que existe filtraciones y fisuras en el muro del reservorio

Fotografía n.° 3  
Filtraciones en el Reservorio circular de 10 m3

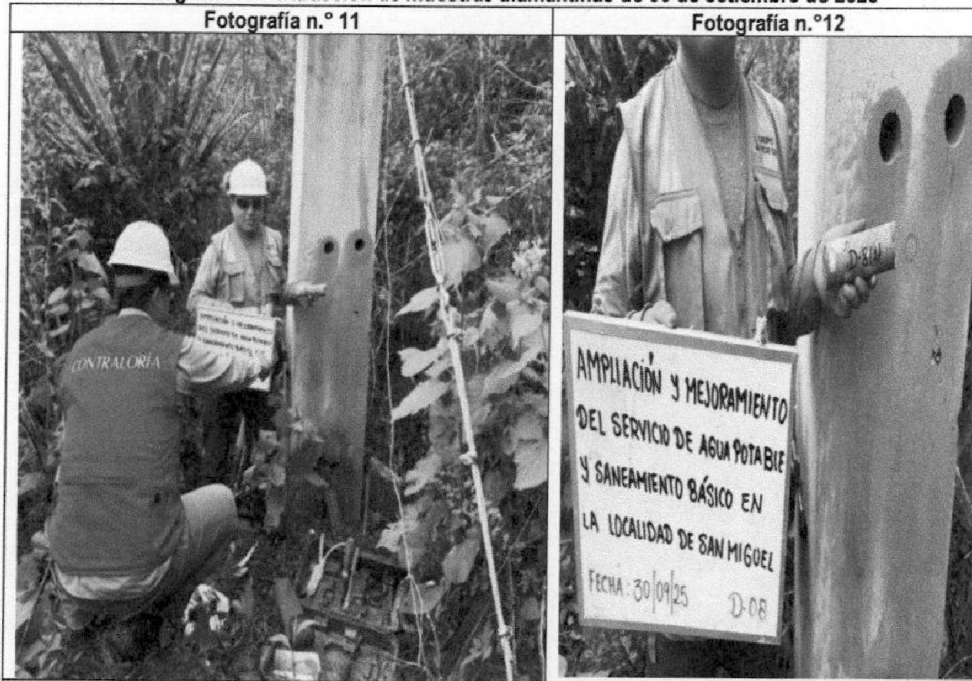
Cuadro n.° 15  
Fotografías de extracción de muestras diamantinas de 30 de setiembre de 2025

Descripción: Extracción de núcleos con diamantina de las columnas de los pases aéreos.

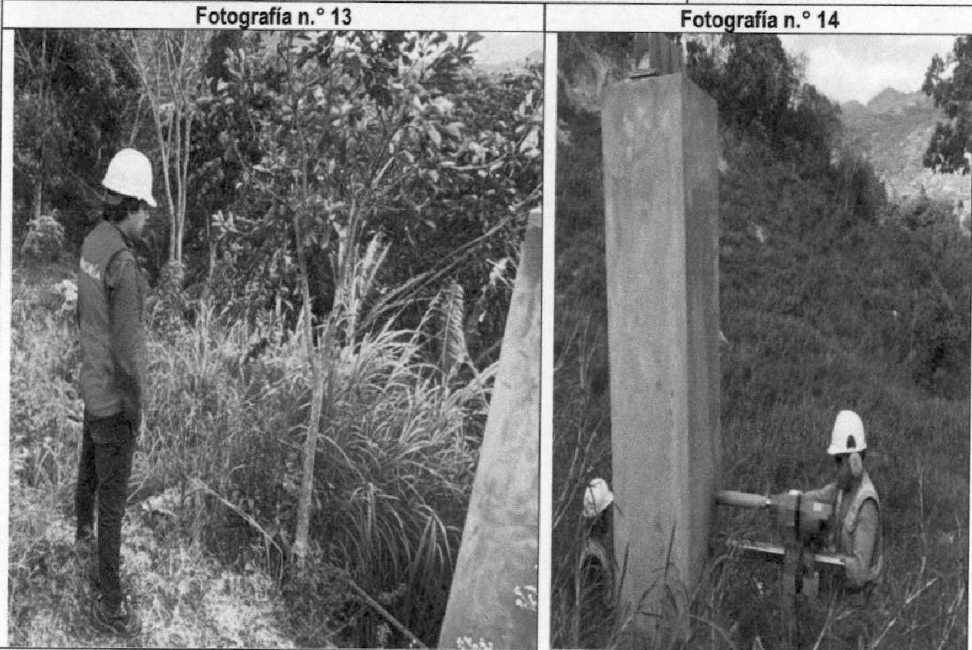
Descripción: Extracción de núcleos con diamantina de las columnas de los pases aéreos.
