INFORME DE AUDITORÍA N° 031-2025-2-0401-AC

**AUDITORÍA DE CUMPLIMIENTO
A LA MUNICIPALIDAD DISTRITAL DE SAN PEDRO DE
CHAULAN
SAN PEDRO DE CHAULAN - HUÁNUCO - HUÁNUCO**

**“OBRA: REHABILITACIÓN Y MEJORAMIENTO DEL
CAMINO VECINAL CHAULAN - SAN CRISTÓBAL DE
RINTOG - CANCHAPALGA - ICURO - RANRASH,
DISTRITO DE SAN PEDRO DE CHAULAN - HUÁNUCO -
HUÁNUCO”**

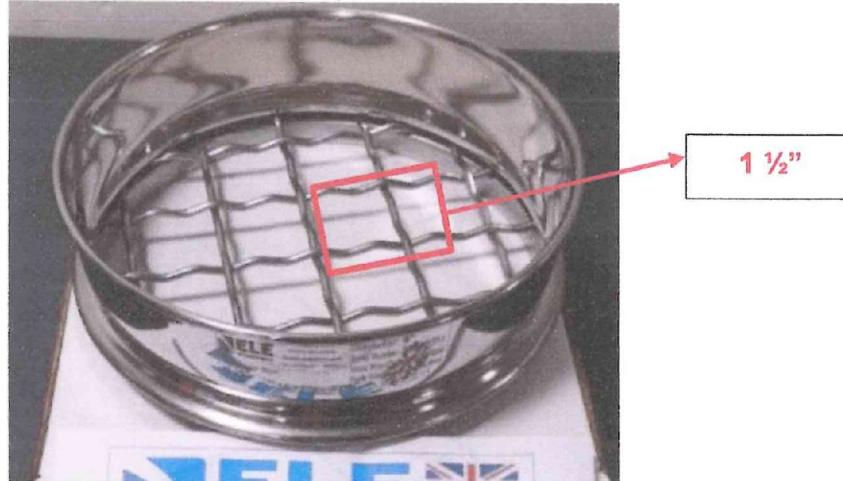
Imagen n.º 4
Tamiz con abertura de 37,5 milímetros o 1 1/2"

El tamiz de la imagen anterior muestra la sección por el que los agregados que conformarán el afirmado deberían pasar según normativa vigente en la granulometría de acuerdo a las especificaciones técnicas, donde aquellas que se retengan, es decir, que no pasen a través de este tamiz, no podrán utilizarse para la conformación de la superficie de rodadura, debido a exceder el tamaño máximo considerado.

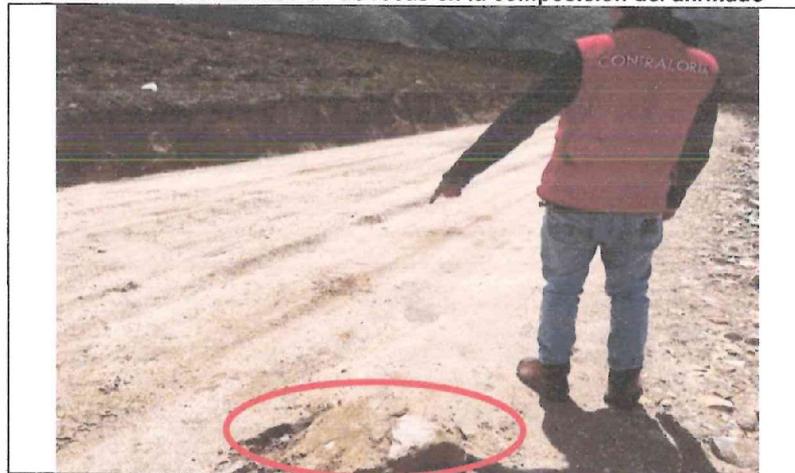
Vista Fotográfica n.° 1

Extracción e identificación de rocas en la composición del afirmado

Se advirtió que la superficie de rodadura ejecutada alrededor de las coordenadas Este 338118 y Norte 8887984 presenta rocas de un tamaño mayor a los 10 centímetros en su composición.

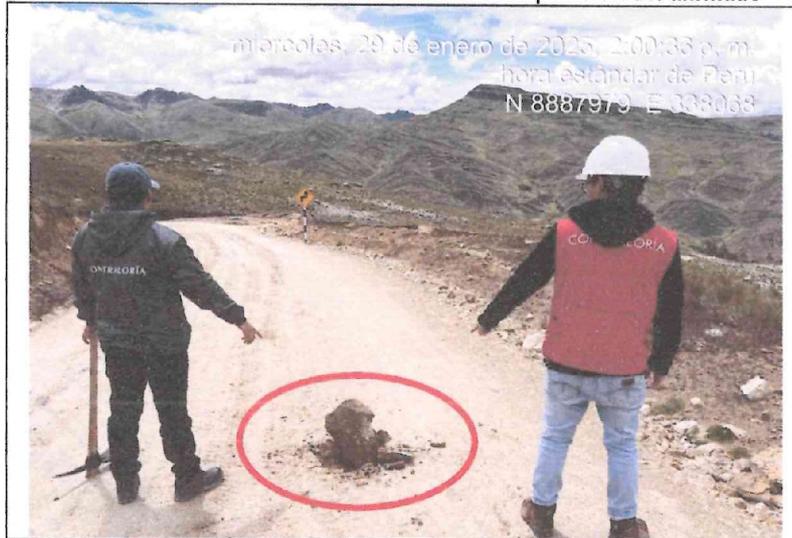
Vista Fotográfica n.º 2
Extracción e identificación de rocas en la composición del afirmado

Se advirtió que la superficie de rodadura ejecutada alrededor de las coordenadas Este 338068 y Norte 8887979 presenta rocas de un tamaño mayor a los 10 centímetros en su composición.

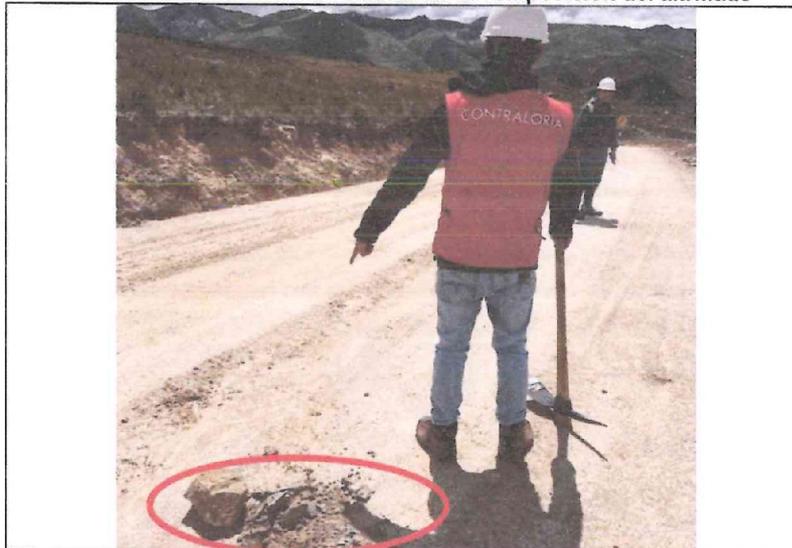
Vista Fotográfica n.º 3
Extracción e identificación de rocas en la composición del afirmado

Se advirtió que la superficie de rodadura ejecutada alrededor de las coordenadas Este 338088 y Norte 8887979 presenta rocas de un tamaño equivalente a los 10 centímetros en su composición.

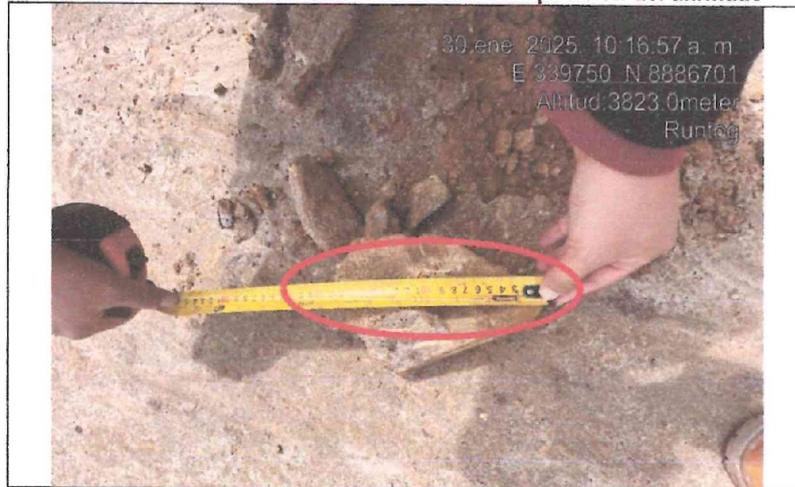
Vista Fotográfica n.º 4
Extracción e identificación de rocas en la composición del afirmado

Se advirtió que la superficie de rodadura ejecutada alrededor de las coordenadas Este 339750 y Norte 8886701 presenta rocas de un tamaño aproximado de 20 centímetros en su composición.

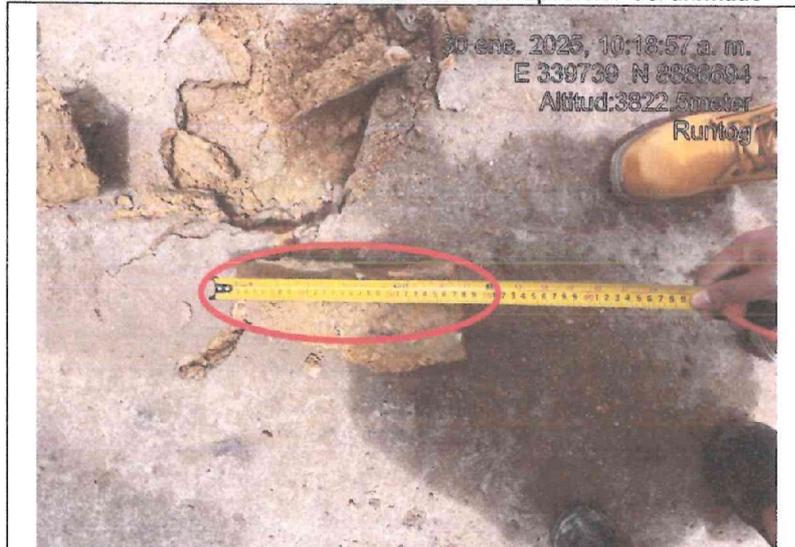
Vista Fotográfica n.º 5
Extracción e identificación de rocas en la composición del afirmado

Se advirtió que la superficie de rodadura ejecutada alrededor de las coordenadas Este 339739 y Norte 8886694 presenta rocas de un tamaño aproximado de 30 centímetros en su composición.

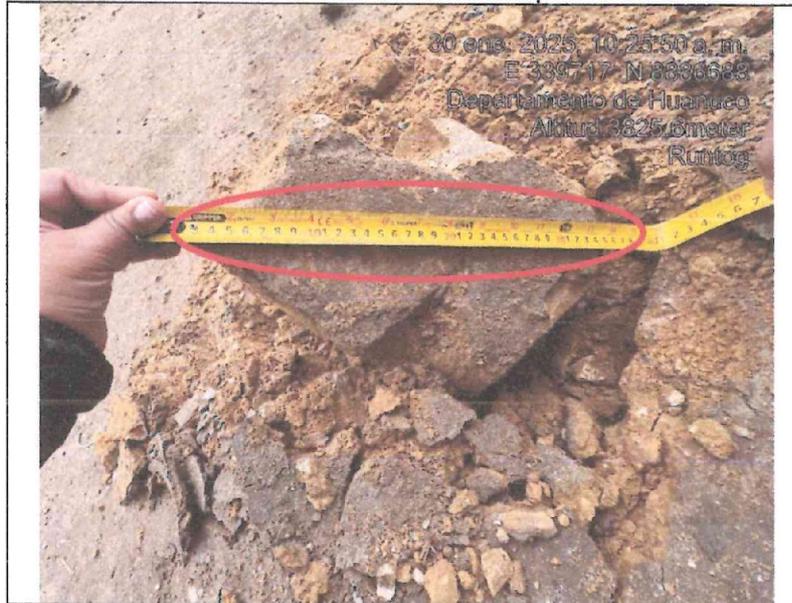
Vista Fotográfica n.º 6
Extracción e identificación de rocas en la composición del afirmado

Se advirtió que la superficie de rodadura ejecutada alrededor de las coordenadas Este 339739 y Norte 8886694 presenta rocas de un tamaño aproximado de 35 centímetros en su composición.

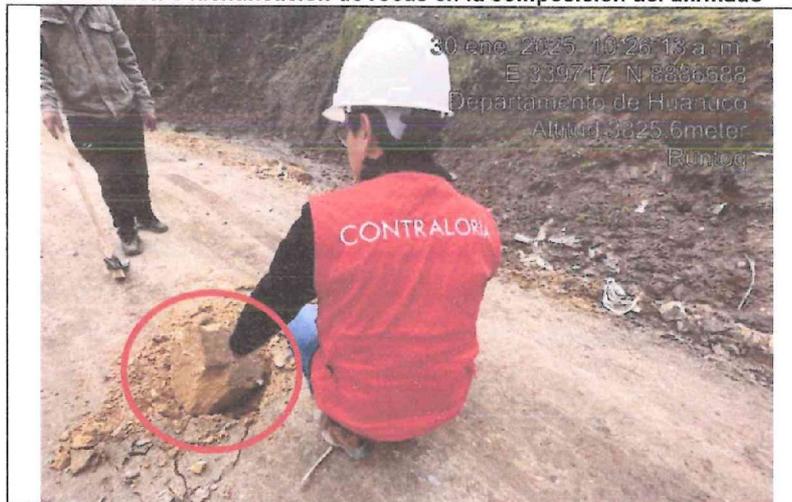
Vista Fotográfica n.º 7
Extracción e identificación de rocas en la composición del afirmado

Se advirtió que la superficie de rodadura ejecutada alrededor de las coordenadas Este 339739 y Norte 8886694 presenta rocas de un tamaño aproximado de 20 centímetros en su composición.

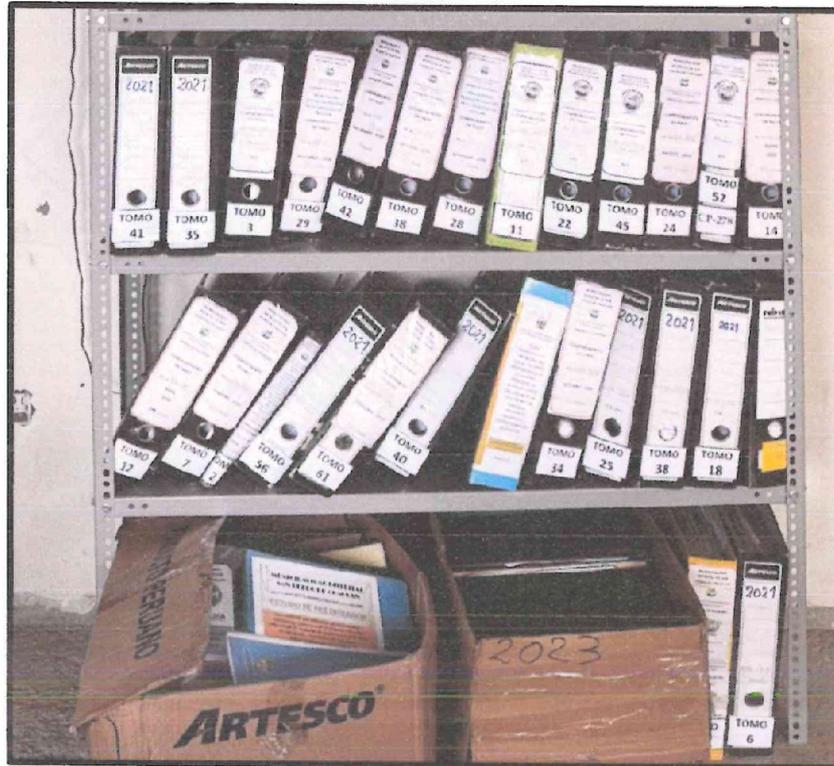
Vista Fotográfica n.° 8

Toma fotográfica del archivo de la Municipalidad Distrital de San Pedro de Chaulan

Nota: Archivadores acumulados en cajas y no organizados adecuadamente. Se advierte que la documentación que obra en los anaqueles corresponde a comprobantes de pago pertenecientes a la Unidad de Tesorería, y en las cajas se identificaron Estudios de Pre Inversión, pertenecientes a la Unidad Formuladora.

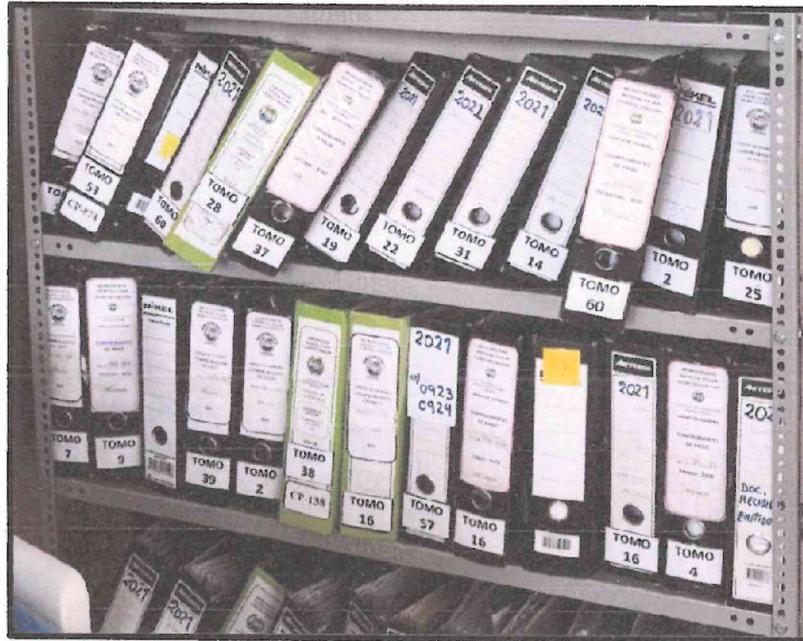
Vista Fotográfica n.º 9

Toma fotográfica del archivo de la Municipalidad Distrital de San Pedro de Chaulan

Nota: Archivadores en anaqueles sin el orden correspondiente, lo cual obstaculiza la ubicación de la documentación.

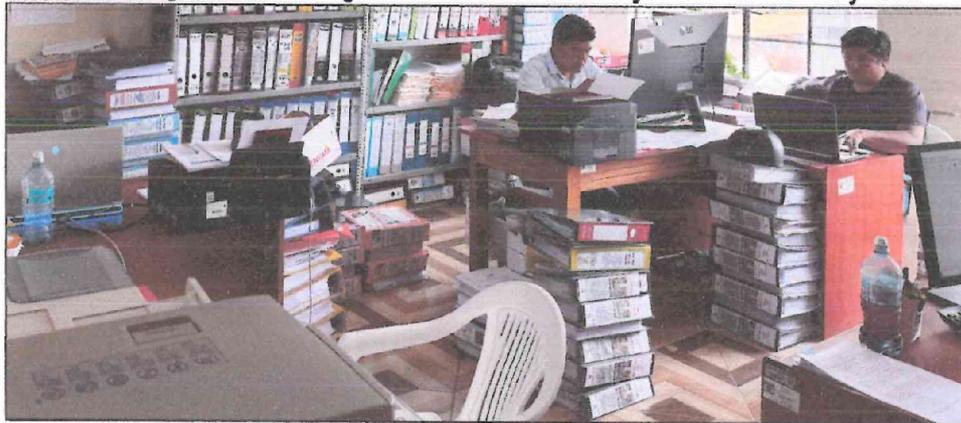
Vista Fotográfica n.º 10

Toma fotográfica en la Subgerencia de Infraestructura y Desarrollo Urbano y Rural

Nota: Documentación en archivadores apilados sobre el suelo.

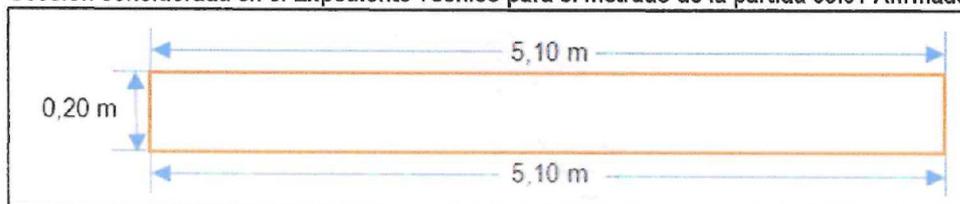
Figura n.° 2

Sección considerada en el Expediente Técnico para el metrado de la partida 03.01 Afirmado
