INFORME DE AUDITORÍA N° 007-2025-2-0402-AC

**AUDITORÍA DE CUMPLIMIENTO
MUNICIPALIDAD PROVINCIAL DE LEONCIO PRADO
RUPA RUPA - LEONCIO PRADO - HUÁNUCO**

**ELABORACIÓN Y APROBACIÓN DEL EXPEDIENTE
TÉCNICO DE LA ACTIVIDAD Y EJECUCIÓN DEL
SERVICIO DE LIMPIEZA Y DESCOLMATACIÓN Y
REFORZAMIENTO DE DIQUES DE RÍO, DE LA
ACTIVIDAD DE MITIGACIÓN Y CAPACIDAD DE
RESPUESTA “LIMPIEZA, DESCOLMATACIÓN Y
CONFORMACIÓN DE DIQUE CON MATERIAL PROPIO
DEL RÍO ANDA, LOCALIDAD DE SANTO DOMINGO DE
ANDA, DISTRITO DE SANTO DOMINGO DE ANDA –
PROVINCIA DE LEONCIO PRADO – DEPARTAMENTO DE
HUÁNUCO”**

PERÍODO: 2 DE ENERO DE 2023 AL 5 DE ABRIL DE 2024

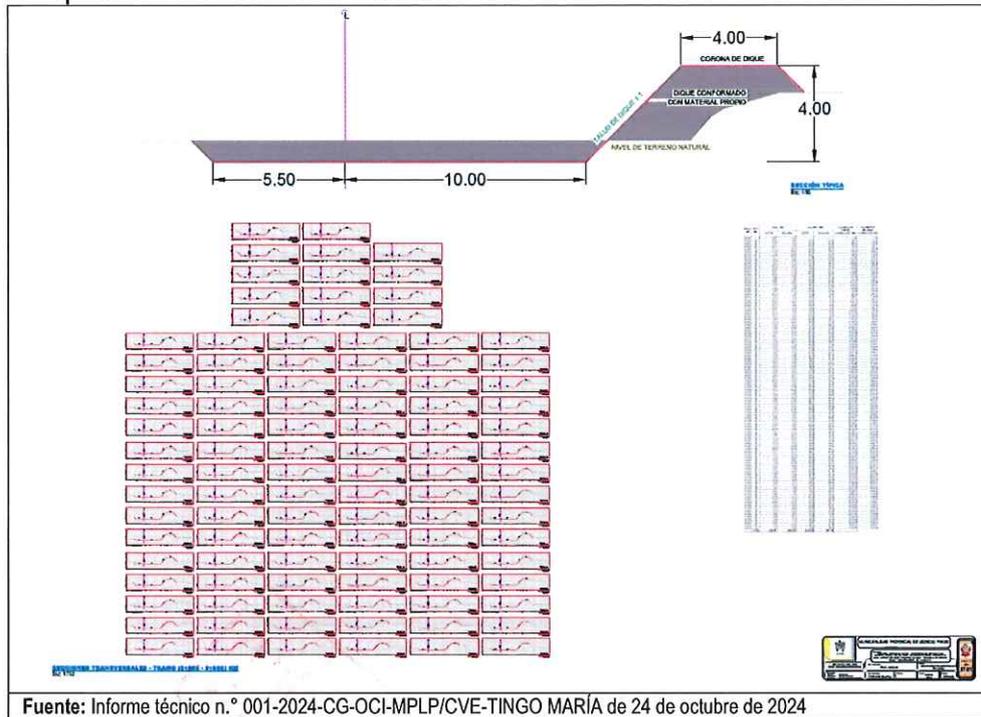
Imagen n.º 3
Plano ST - 01: Secciones transversales río Anda del expediente técnico de la actividad, aprobado con resolución de alcaldía n.º 1111 – 2023 - MPLP de 19 de octubre de 2023

Al respecto, en el plano de sección transversal de la lámina ST-01, se advierte la conformación del talud en el margen derecho según la siguiente imagen:

Adicionalmente, en la sección descolmatada para un tirante de agua máximo, se consideró la "CONFORMACIÓN DE TALUD CON MATERIAL PROPIO DE RÍO" en ambas márgenes del río, el cual también difiere del plano de sección transversal (imagen n.º 3):

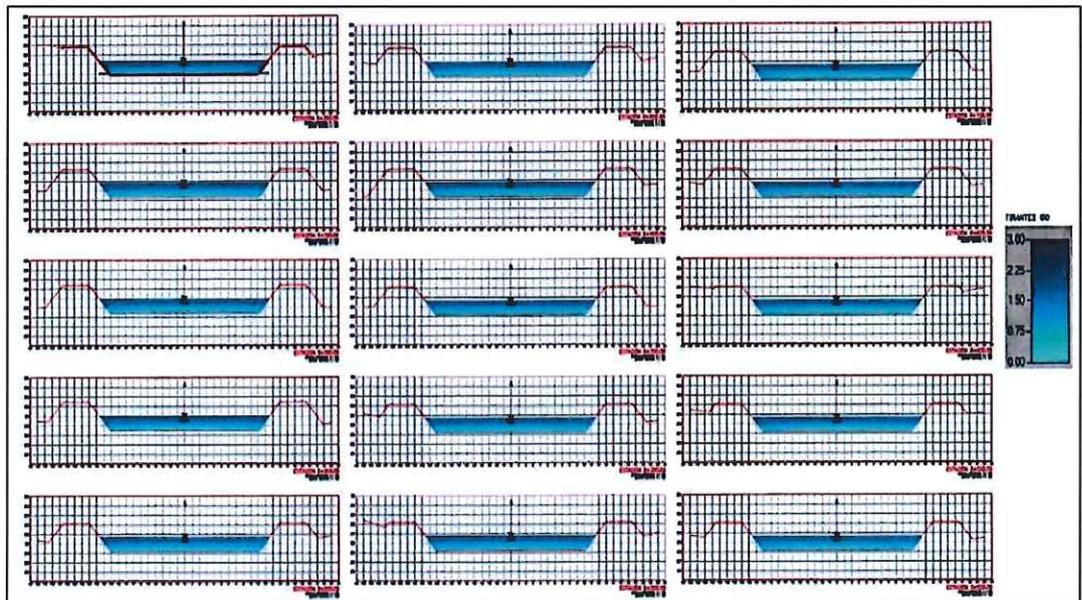
Imagen n.º 4
Sección transversal de la distribución de tirantes con conformación de talud en ambas márgenes del río del expediente técnico de la actividad, aprobado con resolución de alcaldía n.º 1111 – 2023 - MPLP de 19 de octubre de 2023

Sin embargo, en el planteamiento técnico del expediente técnico de la actividad se consideró la distribución de profundidades (tirantes de agua), que se señalan en las secciones transversales para el cálculo de la partida "CONFORMACIÓN DE TALUD CON MATERIAL PROPIO DE RÍO" en **ambos márgenes del río**, tal como se muestra en la imagen siguiente:

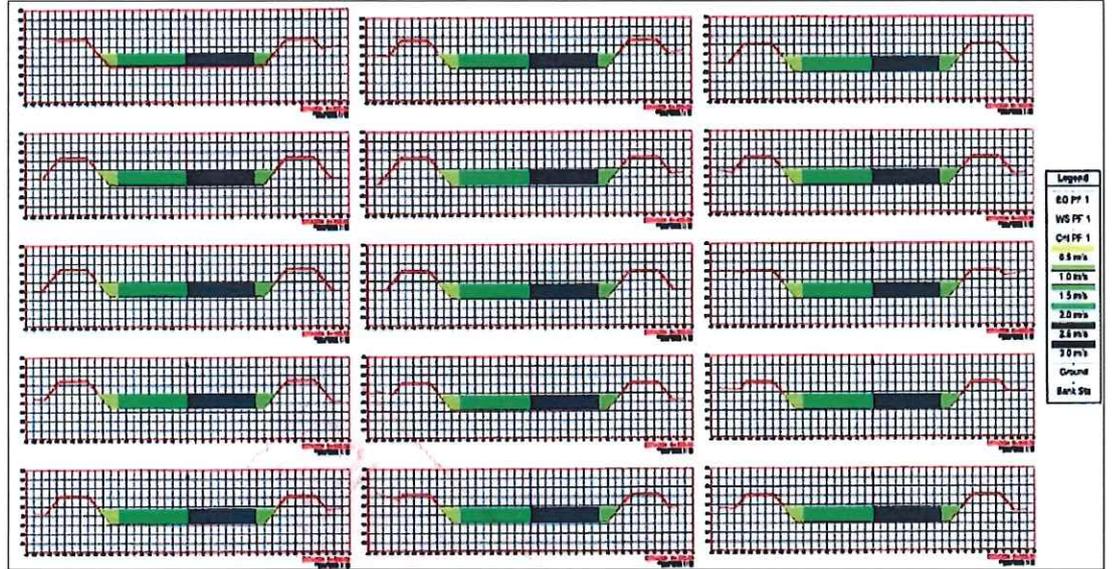
Imagen n.º 5
Secciones transversales de la distribución de velocidades con conformación de talud en ambas márgenes del río, del expediente técnico de la actividad, aprobado con resolución de alcaldía n.º 1111 – 2023 - MPLP de 19 de octubre de 2023

Del mismo modo, se verificó que la distribución de velocidades (m/seg.) de las secciones transversales para el cálculo, consideró la "CONFORMACIÓN DE TALUD CON MATERIAL PROPIO DE RÍO" en ambas márgenes del río, tal como se muestra en la imagen siguiente:

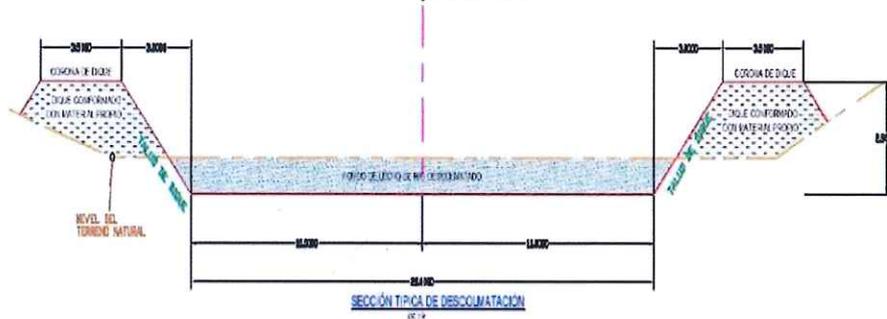
Imagen n.° 7
Sección descolmatada para un tirante de agua máximo del expediente técnico primigenio de la actividad

Sin embargo, en la información proporcionada por la Autoridad Nacional del Agua⁸ se evidencia un expediente técnico de la actividad presentado inicialmente por la Entidad⁹ el 12 de mayo de 2023 **Apéndice n.° 12** a la secretaría técnica del FONDES, el mismo que de la revisión efectuada consideró tanto en su planteamiento técnico como en el plano de secciones transversales, la conformación de talud¹⁰ **en ambas márgenes del río** denotando concordancia entre el planteamiento y los planos de sección transversal, (que será denominado “expediente técnico primigenio de la actividad”), tal como se muestra¹¹:

Se tiene la sección descolmatada para un tirante de agua máximo.

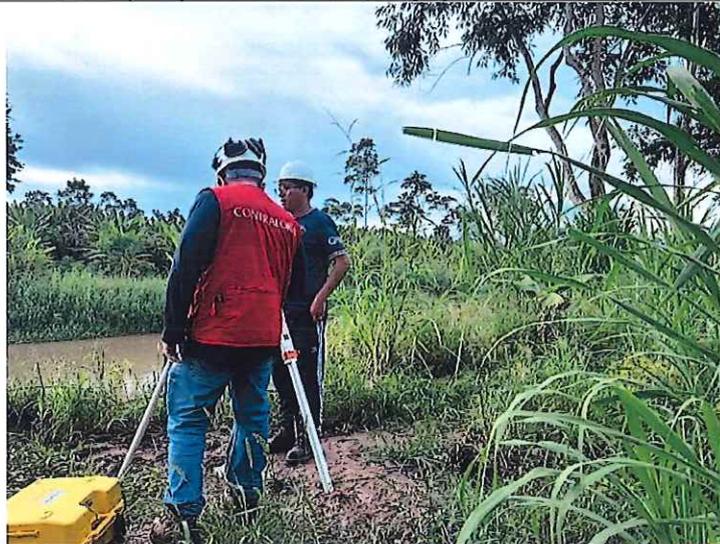
Punto GPS 01 progresiva 1+653.98

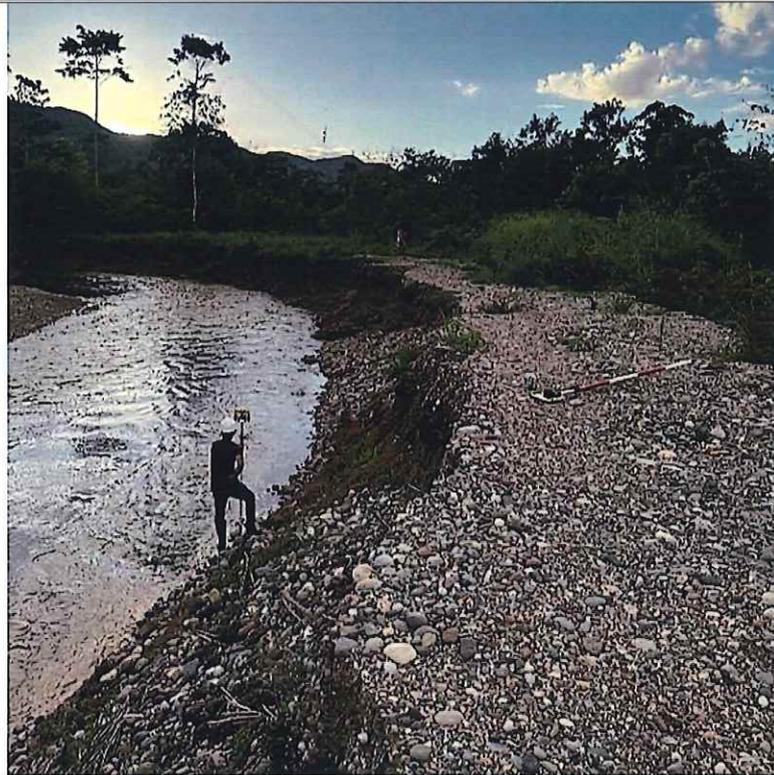
Punto pie izquierdo del talud de la formación de talud progresiva 0+040

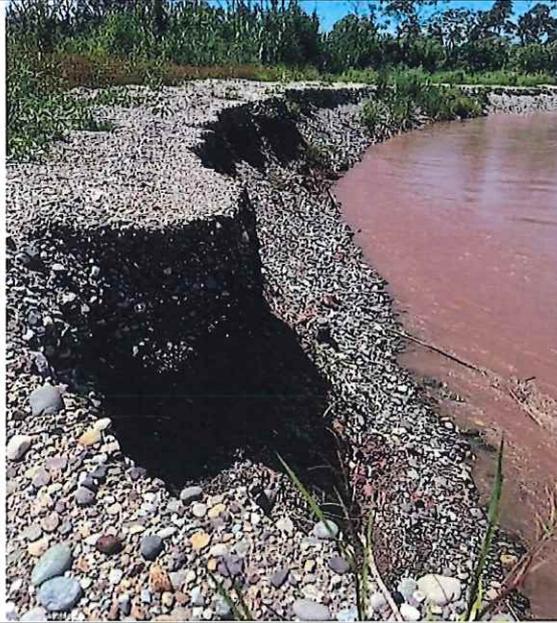
Vista desde la progresiva 0+100 hasta 0+020, erosión de la ribera del río Anda margen derecho, donde se encuentra apoyado la conformación del dique

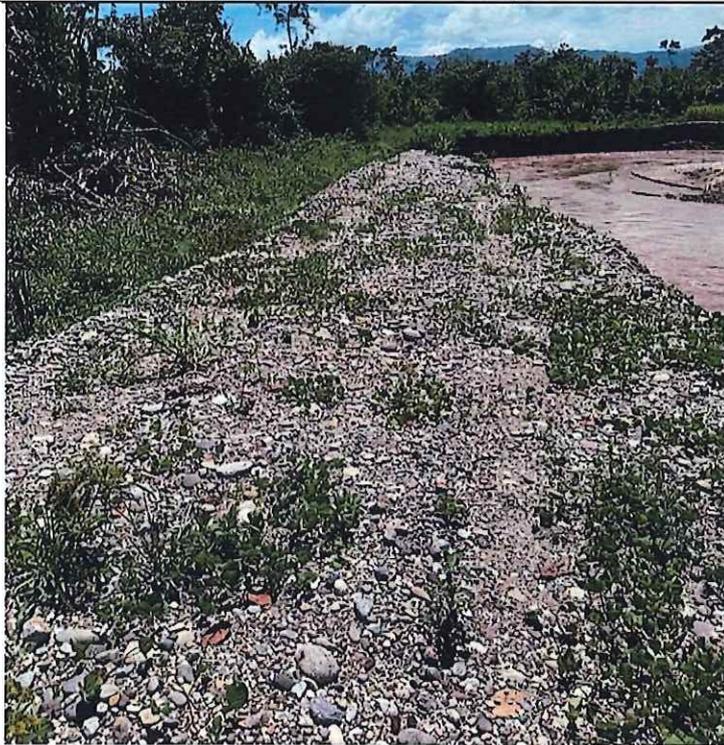
Vista aguas arriba desde la progresiva 0+280 hasta 0+100

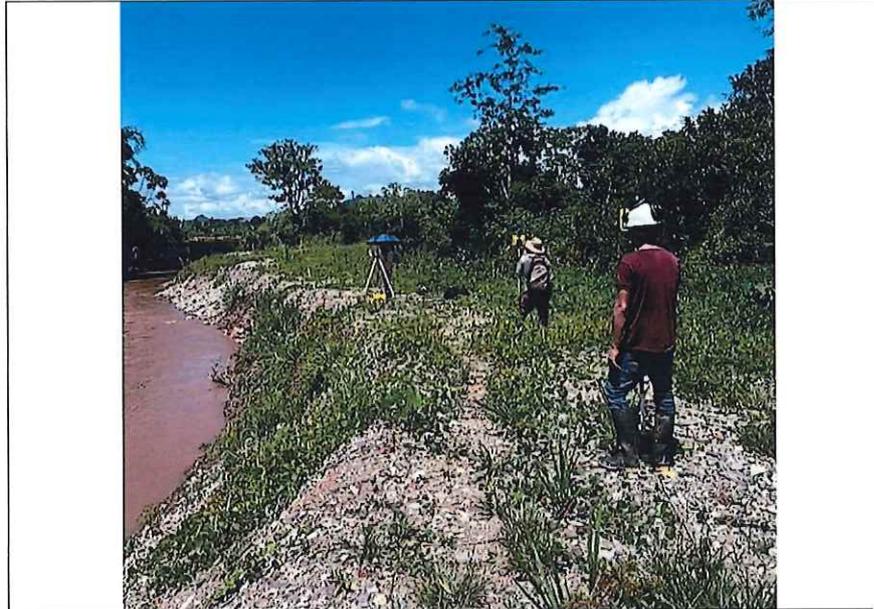
Lectura de puntos en el punto medio de la plataforma de la conformación de talud con material propio de río, en la progresiva 0+220

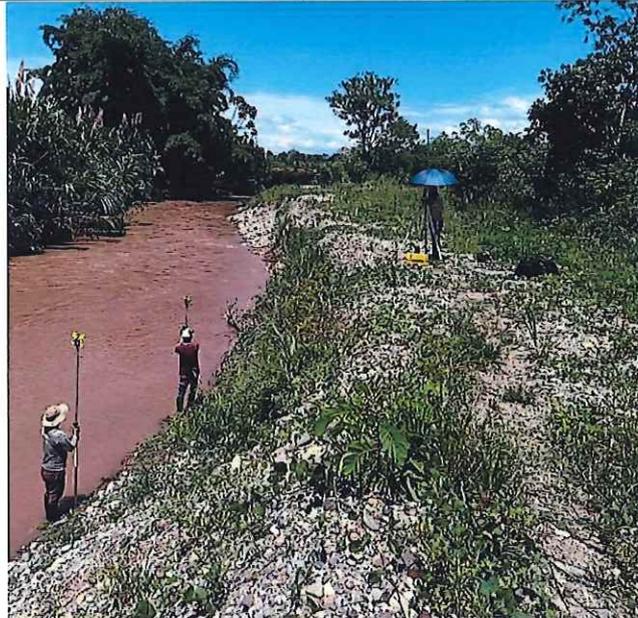
Lectura de puntos en el pie de talud izquierdo de la conformación de talud con material propio de río, progresiva 0+300

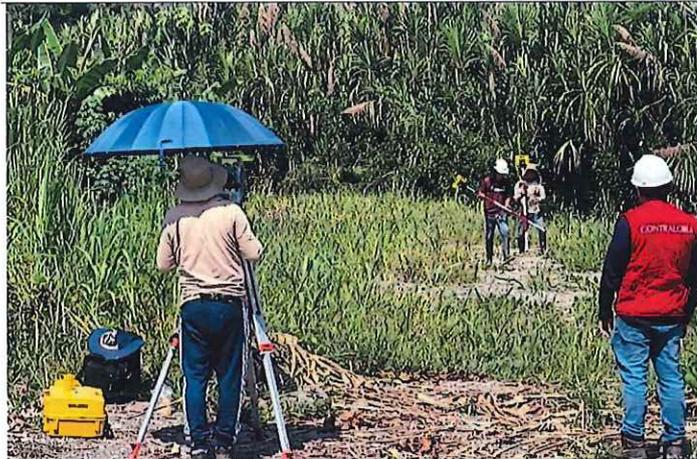
Lectura de punto borde izquierdo de la plataforma de la conformación de talud con material de río progresiva 1+540

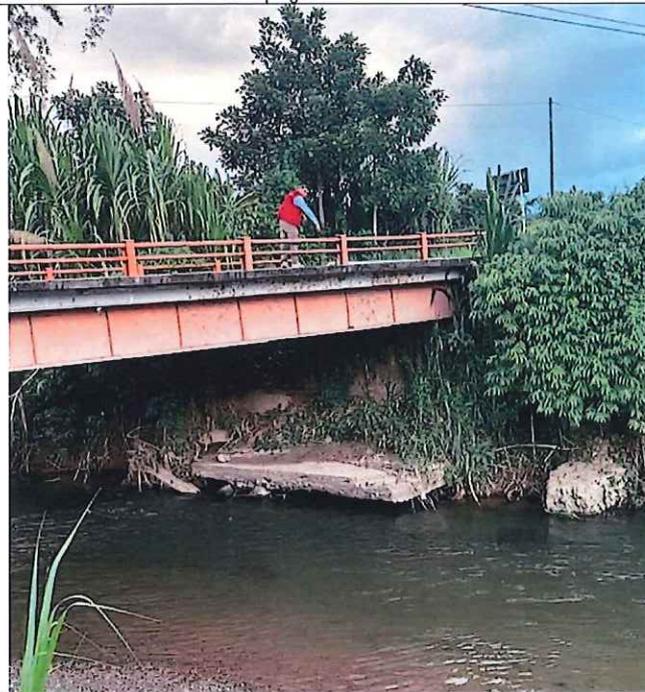
Socavación de la zapata de concreto armado del estribo izquierdo del puente Anda
