**INFORME DE CONTROL ESPECÍFICO  
N° 008-2025-2-0420-SCE**

**SERVICIO DE CONTROL ESPECÍFICO A HECHOS CON  
PRESUNTA IRREGULARIDAD  
MUNICIPALIDAD PROVINCIAL DE OTUZCO  
OTUZCO, OTUZCO, LA LIBERTAD**

**“CULMINACIÓN, RECEPCIÓN Y LIQUIDACIÓN DE LA OBRA:  
RECUPERACIÓN DEL SERVICIO EDUCATIVO DEL NIVEL  
INICIAL Y PRIMARIA EN LA INSTITUCIÓN EDUCATIVA N.º  
80298 - CASERÍO POLLO, DISTRITO Y PROVINCIA DE  
OTUZCO - LA LIBERTAD”**

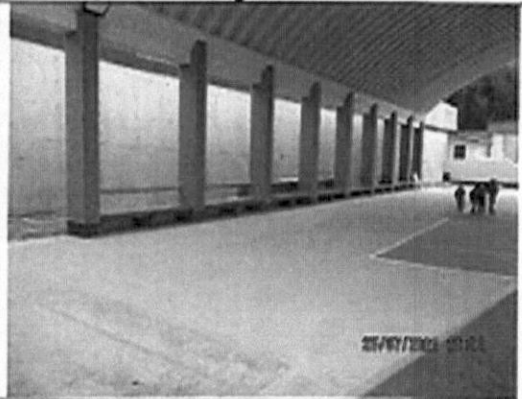
Fotografía n.º 6

Se observa la construcción de bancas de concreto de un nivel en un lado de la loza deportiva del nivel primaria.

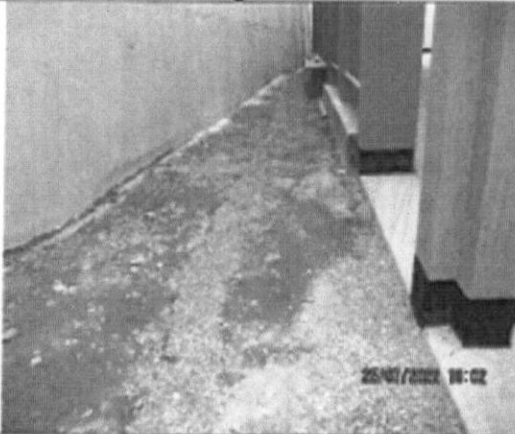
Fotografía n.º 7

Vista del costado de la loza deportiva del nivel primaria, se observa que no se han ejecutado las Graderías, se observa terreno natural.

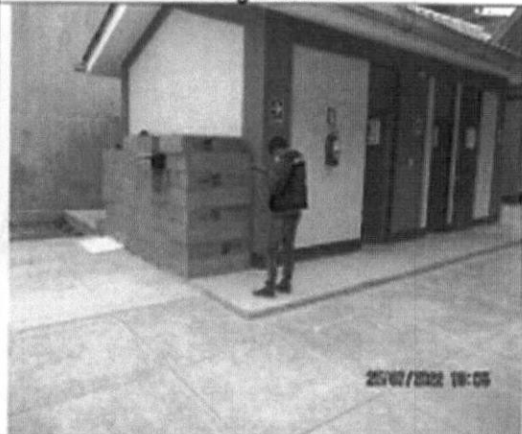
Fotografía n.º 8

Se encontró cuarenta y seis (46) cajas de pavimento multideportivo de la marca Elastic Play, al costado de los SSHH (baños) del nivel primaria.

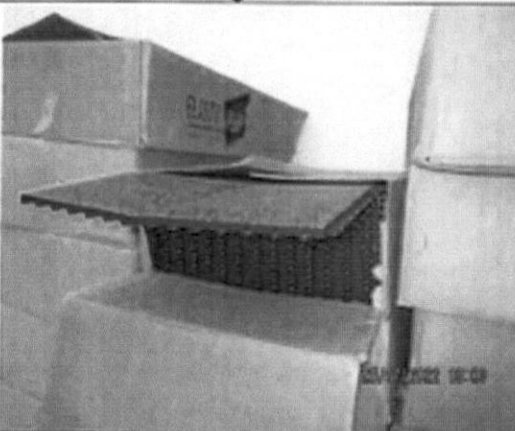
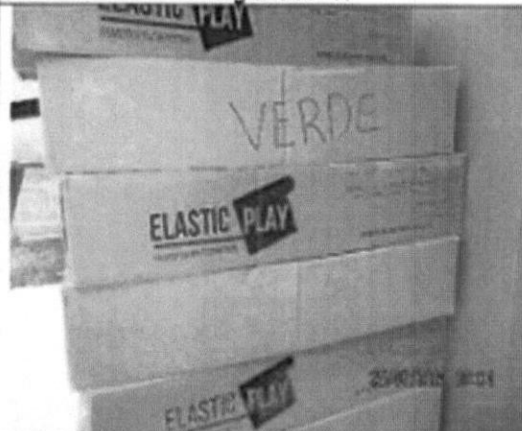
Fotografía n.º 9

Se encontró cuarenta y seis (46) cajas de pavimento multideportivo de la marca Elastic Play, modelo: plus, color: verde.

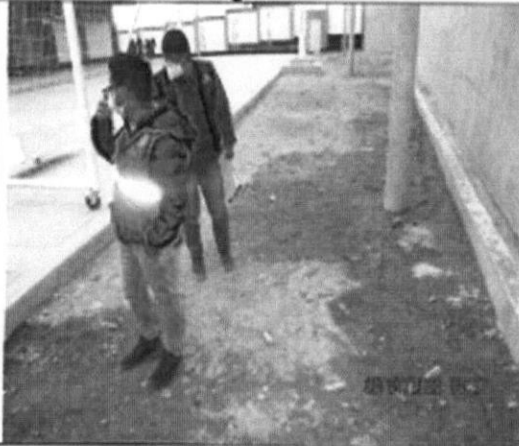
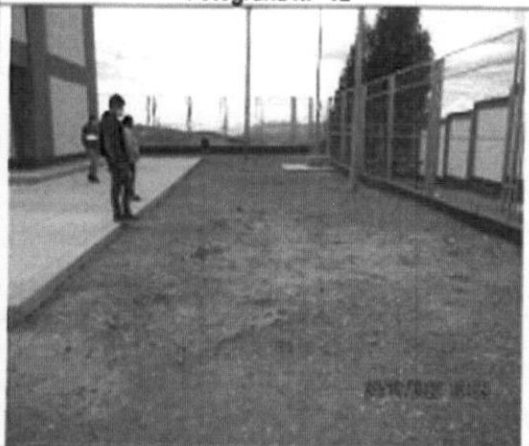
Fotografía n.º 11

Se observa que las áreas verdes (jardines) de la institución educativa no cuentan con el sembrado de Grass natural.

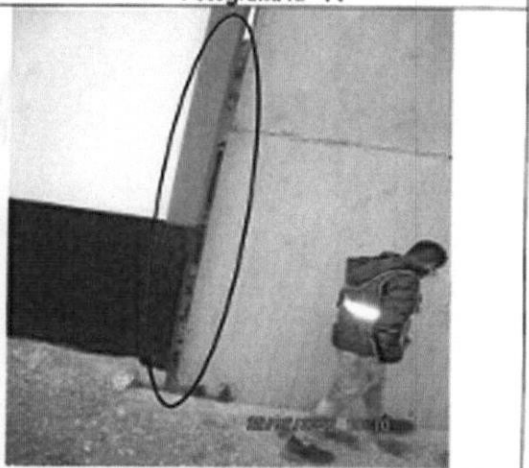
Fotografía n.º 14

Se observa una junta entre el muro de contención y una columna de la pared posterior de la Institución Educativa, la cual presenta un espesor de junta de más de 2 pulgadas, en ese sentido falta el llenado de la junta.
