**INFORME DE AUDITORÍA N° 046-2025-2-0476-AC**

**AUDITORÍA DE CUMPLIMIENTO  
MUNICIPALIDAD PROVINCIAL DE ZARUMILLA  
ZARUMILLA - ZARUMILLA - TUMBES**

**“CONTRATACIÓN Y EJECUCIÓN DEL SERVICIO:  
REPARACIÓN DE ESTACIÓN DE BOMBEO DE AGUA,  
LÍNEA DE IMPULSIÓN Y RESERVORIO; EN EL(LA)  
SISTEMA DE AGUA POTABLE DE EL BENDITO EN LA  
LOCALIDAD EL BENDITO, DISTRITO DE ZARUMILLA,  
PROVINCIA ZARUMILLA, DEPARTAMENTO TUMBES”**

**PERÍODO: 16 DE ABRIL DE 2023 AL 6 DE JUNIO DE 2025**

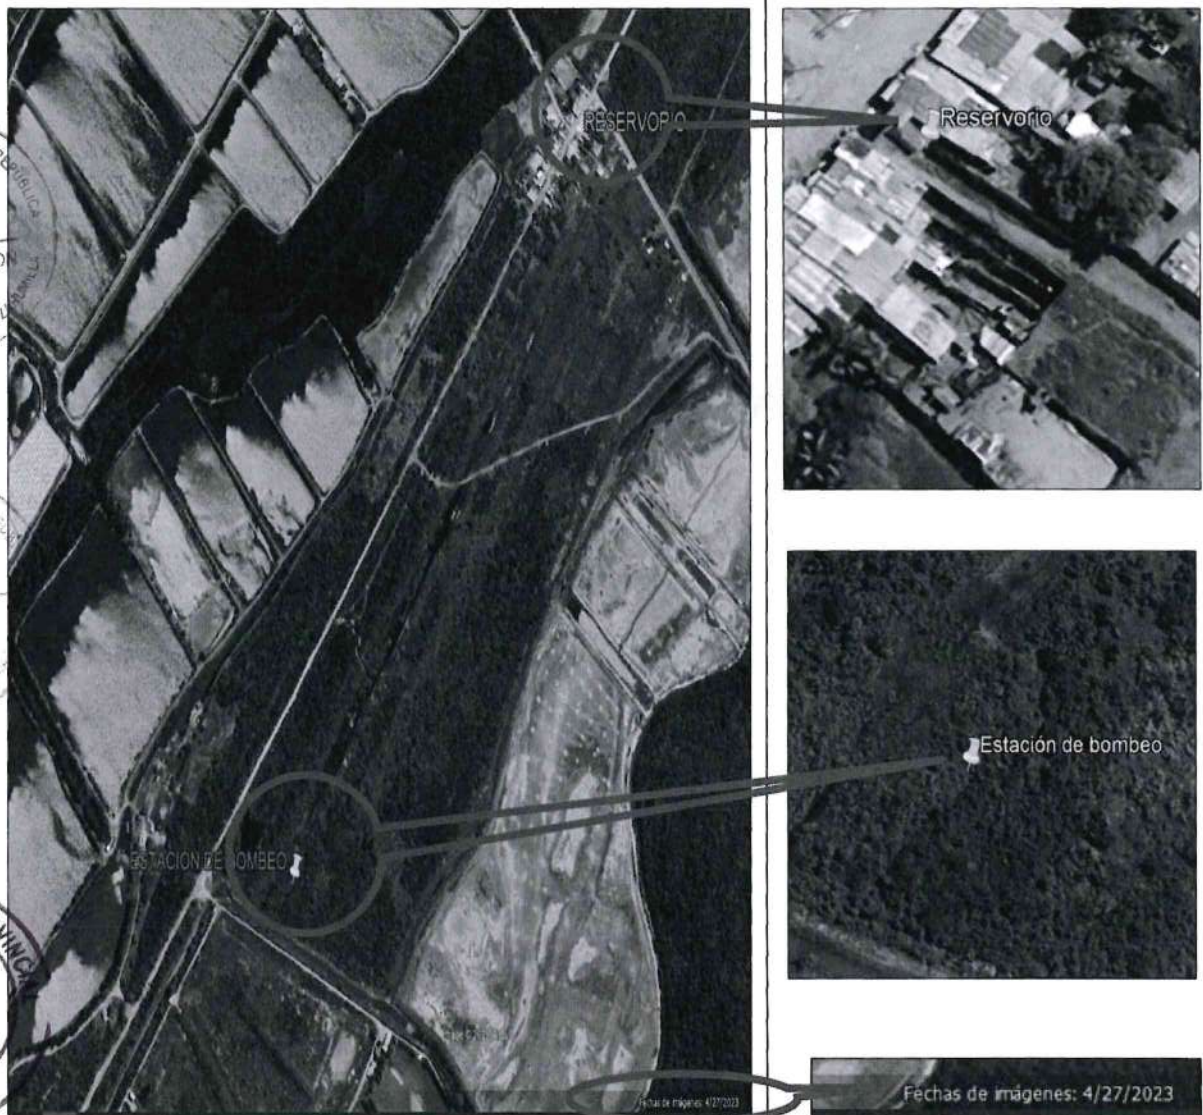
**Imagen N° 13**  
**Imagen satelital el Bendito – 27 de abril de 2023**

*"Con la información de las imágenes antes mostradas (Coordenadas UTM), se procedió a crear marcas de posición en el programa Google Earth, para ubicar los daños a la*

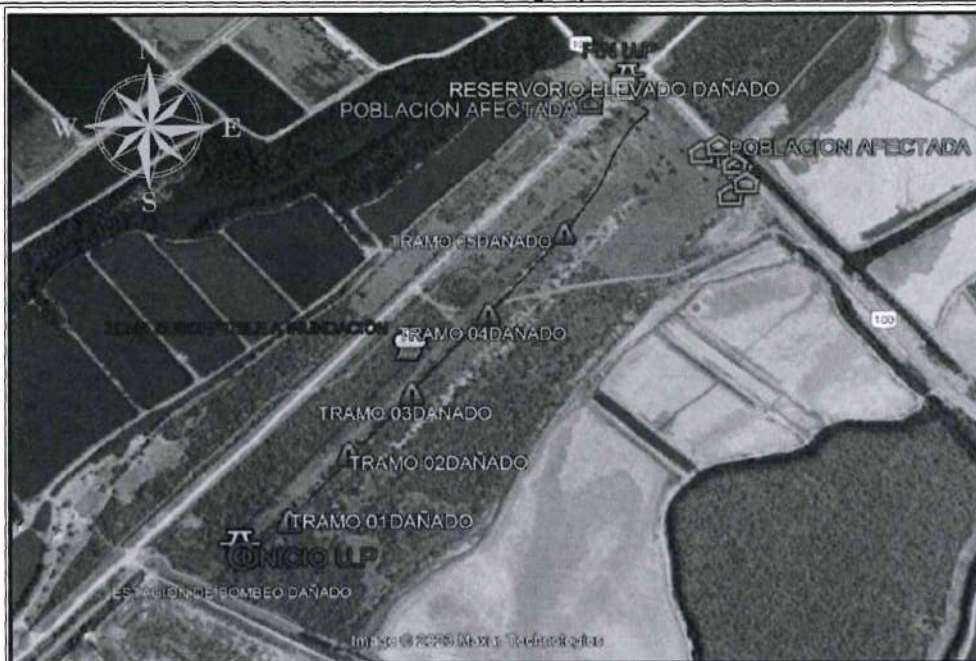
**Imagen N° 15**  
**Plano de ubicación del sistema de agua potable sector El Bendito**

Sin embargo, del resultado de dicha verificación, no se encontró registro alguno que acredite la existencia de un pozo en el sector El Bendito. Al contrastar esta información con el plano de ubicación del sistema de agua potable sector El Bendito (**Apéndice N° 10**) (ver imagen N° 15), registrado en la IOARR, se advierte una clara incongruencia entre lo declarado y la información oficial disponible, lo que demuestra que los datos consignados carecerían de sustento técnico verificable; es decir, la Unidad Formuladora se limitó a trasladar la información declarada en el Formulario EDAN Perú (**Apéndice N° 6**), sin garantizar la veracidad de la información registrada:

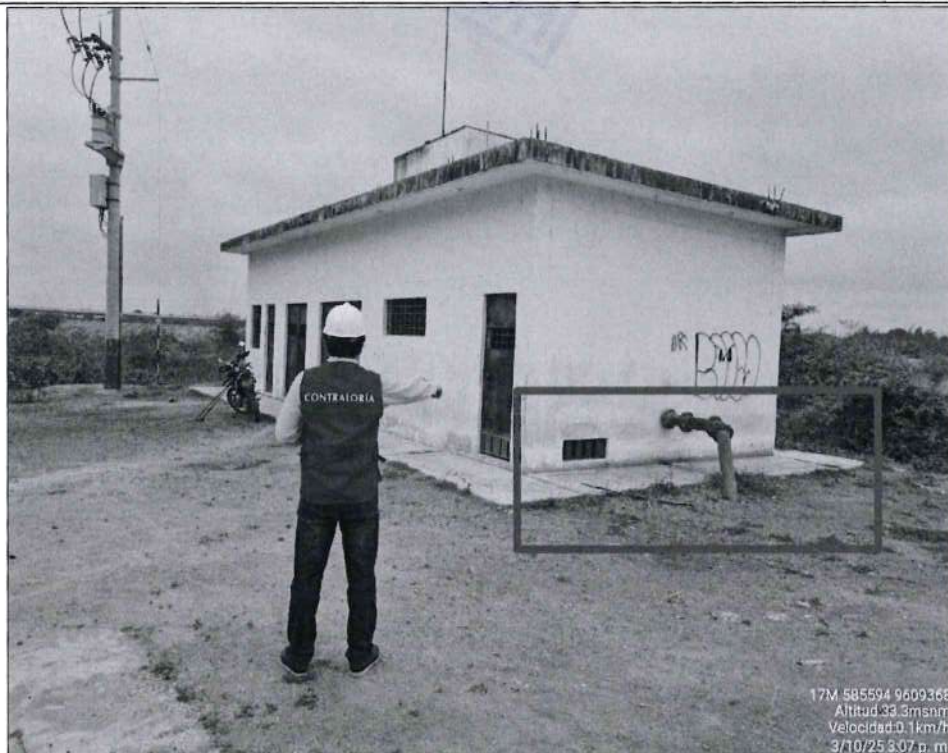
**Foto N° 4:** Ubicación coordenadas UTM 585594E, 9609368N  
**Estación de Bombeo Uña de Gato**

17M 585594 9609368  
Altitud: 33.3msnm  
Velocidad: 0.1km/h  
3/10/25 3:07 p.m.

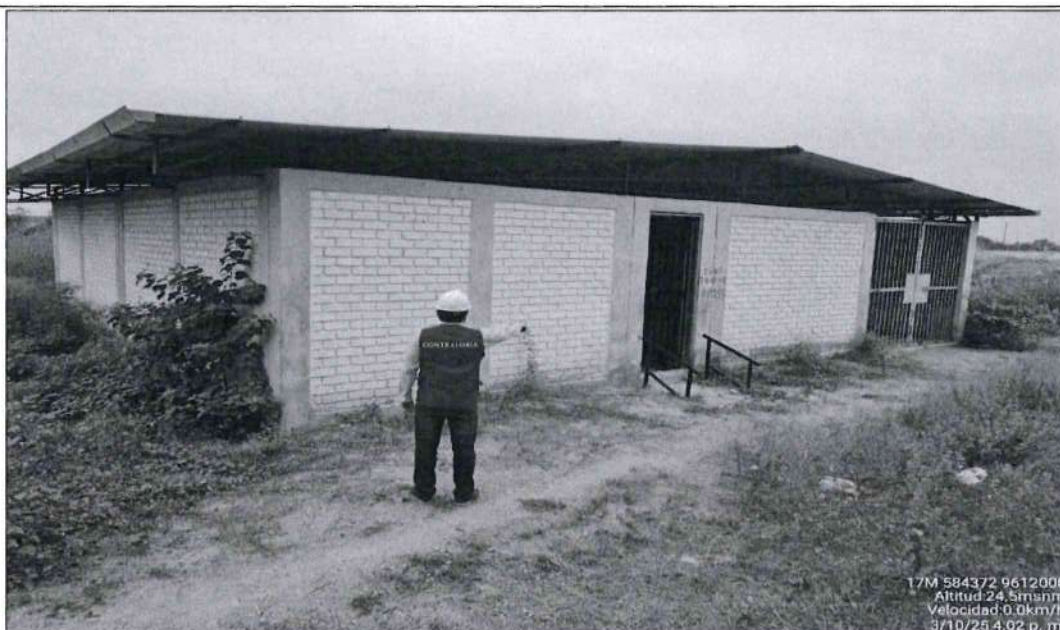
**Foto N° 6: Ubicación coordenadas UTM 584372E, 9612000N**  
**Estación de Bombeo Pocitos**

Panel N° 2 Estación de bombeo - Parte Interna	
Según Formato N° 07-E (Apéndice N° 10) vs Visita de inspección (Apéndice N° 15)	
<b>Imagen N° 1:</b> Según "Panel fotográfico SAP El Bendito" del Formato N° 07-E Excavaciones dentro de caseta "Después" de las lluvias	<b>Foto N° 1:</b> Excavaciones dentro de caseta- Estación de Bombeo Pocitos Visita de Comisión Auditora
<b>Imagen N° 2:</b> Según "Panel fotográfico SAP El Bendito" del Formato N° 07-E Fisuras y grietas	<b>Foto N° 2:</b> Columnas con fisuras y grietas- Estación de Bombeo Pocitos Visita de Comisión Auditora

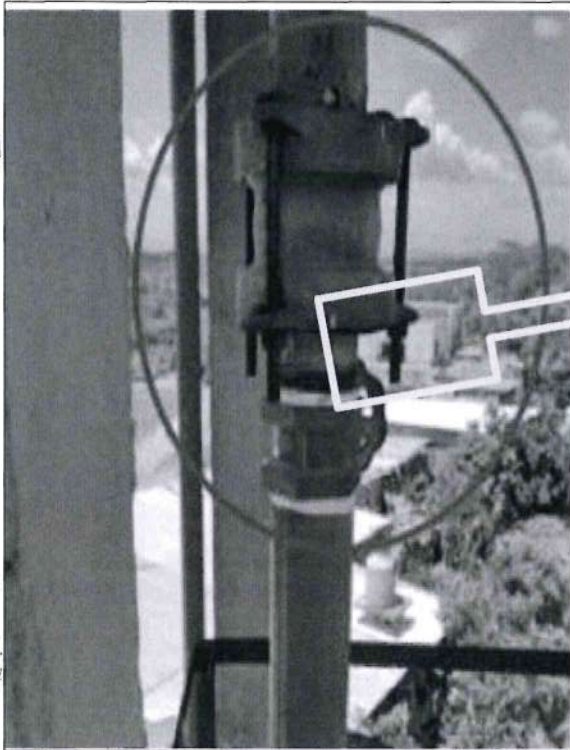
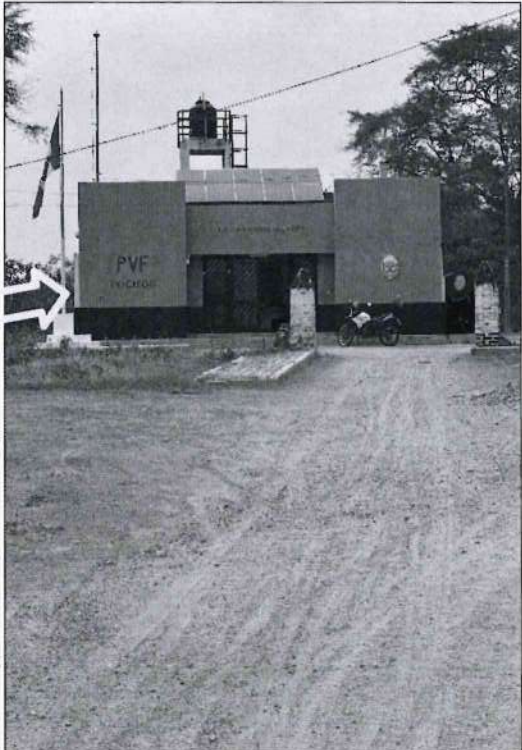
Panel N° 3 Reservorio elevado	
Según Formato N° 07-E (Apéndice N° 10) vs Visita de inspección (Apéndice N° 15)	
<b>Imagen N° 1: Según "Panel fotográfico SAP El Bendito" del Formato N° 07-E</b> <b>Toma aérea de válvulas</b>	<b>Foto N° 1: Puesto de Vigilancia Fronteriza</b> <b>Visita de Comisión Auditora</b>

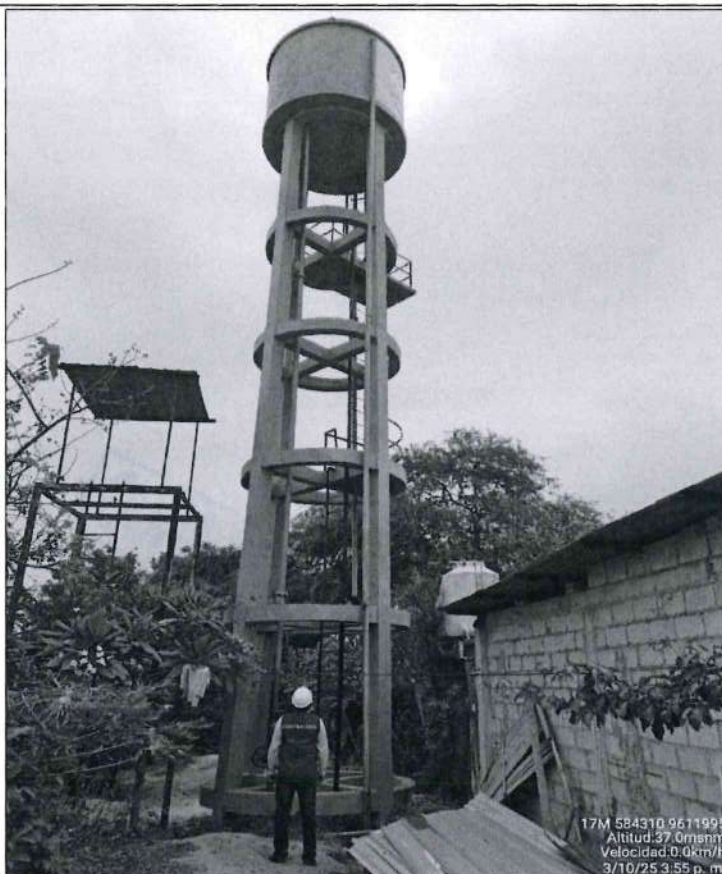
Foto N° 2: Ubicación coordenadas UTM 584301E, 9611994N  
Estación de Bombeo Pocitos

Complementariamente, se efectuó un análisis comparativo mediante el programa Google Earth Pro, contrastando la disposición de las edificaciones, la alineación de las viviendas y otros elementos del entorno del reservorio en dirección al Puesto de Vigilancia Fronterizo, verificándose que estos coinciden con el emplazamiento del reservorio de Pocitos y no con la zona geográfica correspondiente a El Bendito. Este contraste permite reforzar la evidencia de que las imágenes empleadas como sustento para el registro y aprobación de la IOARR (Apéndice N° 10) no se vincularían con infraestructura supuestamente existente en el centro poblado El Bendito, tal como se expone a continuación:

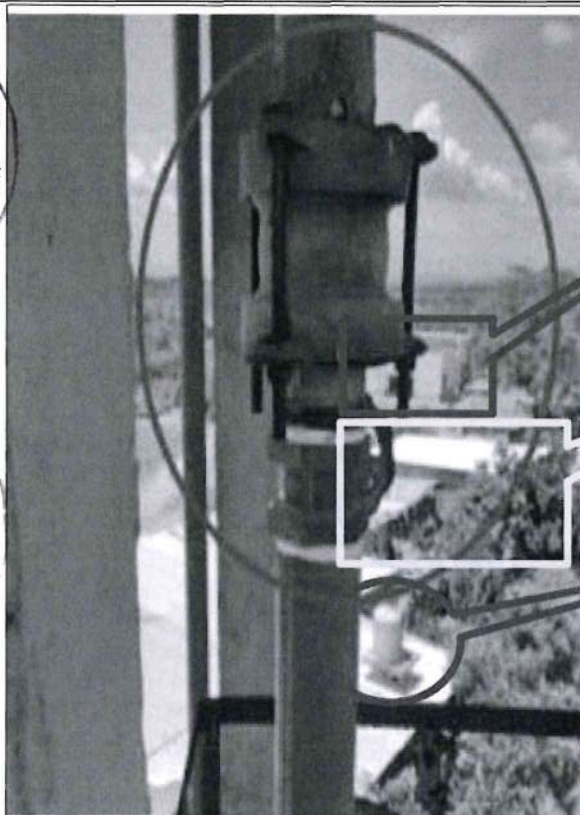
"Panel fotográfico SAP El Bendito" del Formato N° 07-E  
 Toma aérea de válvulas

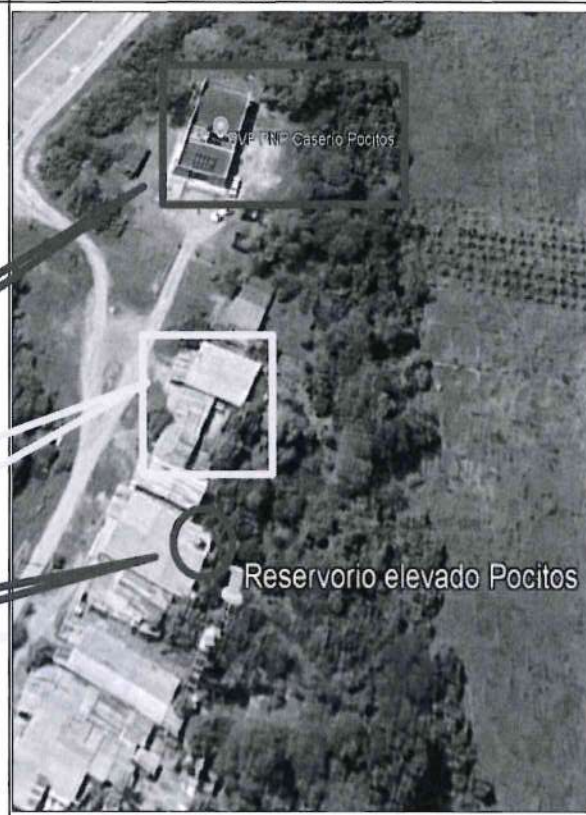
Imagen satelital consultada por la Comisión Auditora  
 Centro Poblado Rural Pocitos

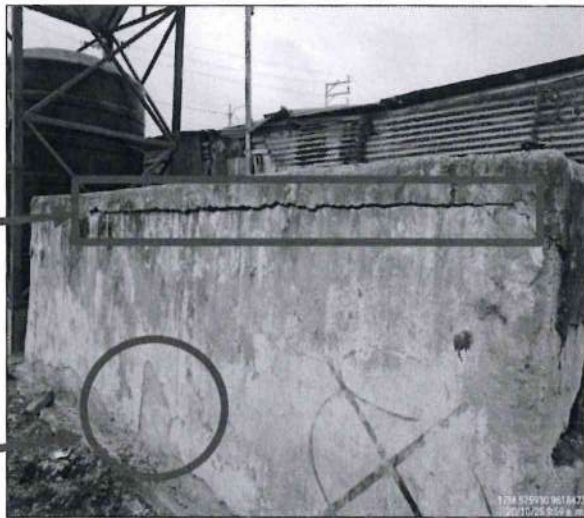
Panel N° 4 Reservorio elevado	
Según Formato N° 07-E (Apéndice N° 10) vs Visita de inspección (Apéndice N° 9)	
Imagen N° 1: Según "Panel fotográfico SAP El Bendito" Reservorio	Foto N° 1: Vista de Inspección por comisión auditora Reservorio ubicado en la localidad El Bendito.
<p>C.--IMÁGENES DEL ACTIVO ESTRATÉGICO RESERVORIO "Elevado"</p>

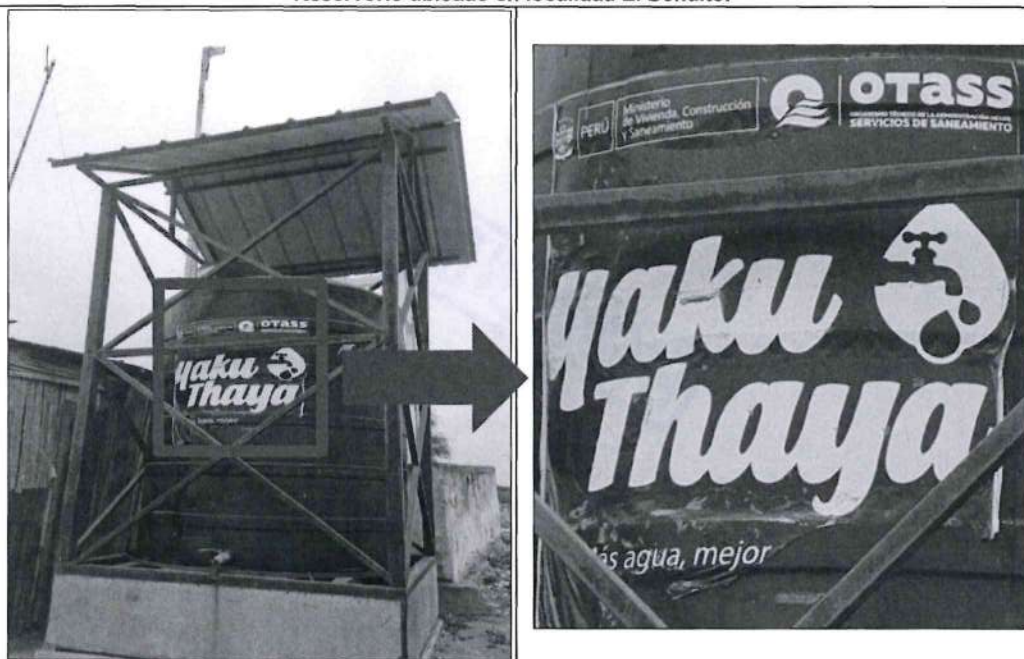
**Imagen N° 22**  
**Reservorio ubicado en localidad El Bendito.**

- Primero, que el reservorio portátil ubicado en la localidad de El Bendito no fue adquirido por la población en un "acto desesperado" ante el supuesto desabastecimiento de agua potable generado por el daño a la infraestructura del sistema de agua potable, tal como se afirma en el documento denominado "Panel fotográfico SAP El Bendito" del Formato N° 07-E (**Apéndice N° 10**), presentado como sustento de la situación de emergencia; por el contrario, dicho reservorio fue instalado por la Unidad Ejecutora 002 Servicios de Saneamiento Tumbes, en el marco del Programa "Yaku Thaya" durante el año 2021, es decir, mucho antes de la ocurrencia de las lluvias intensas de 16 de abril de 2023.

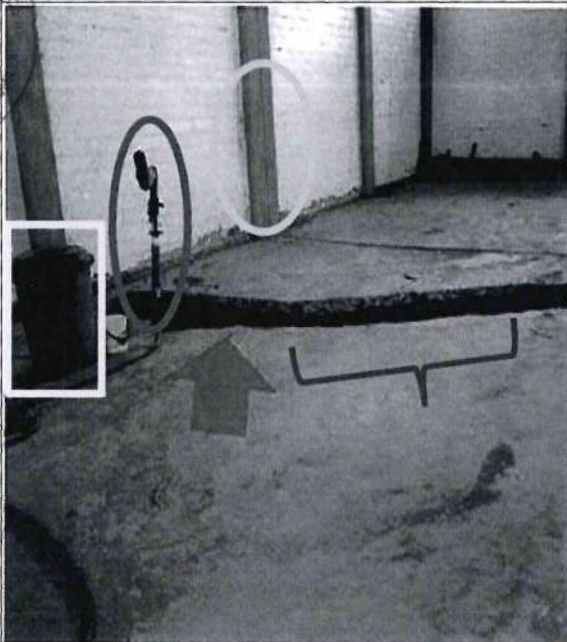
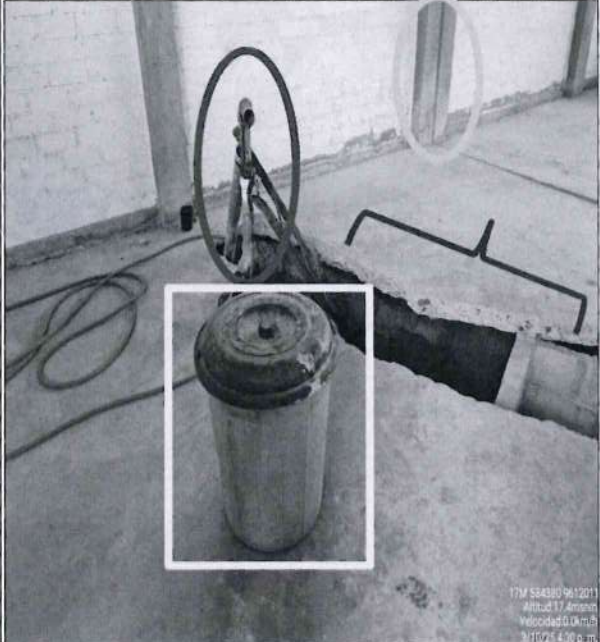
Panel N° 5 Estación de bombeo	
Según Expediente Técnico (Apéndice N° 19) vs Visita de inspección (Apéndice N° 15)	
Imagen N° 1: Según "Expediente técnico" Excavaciones en estación de bombeo El Bendito (Ver panel N° 2, imagen N° 1)	Foto N° 1: Según visita de inspección de la comisión auditora Excavaciones estación de bombeo Pocitos

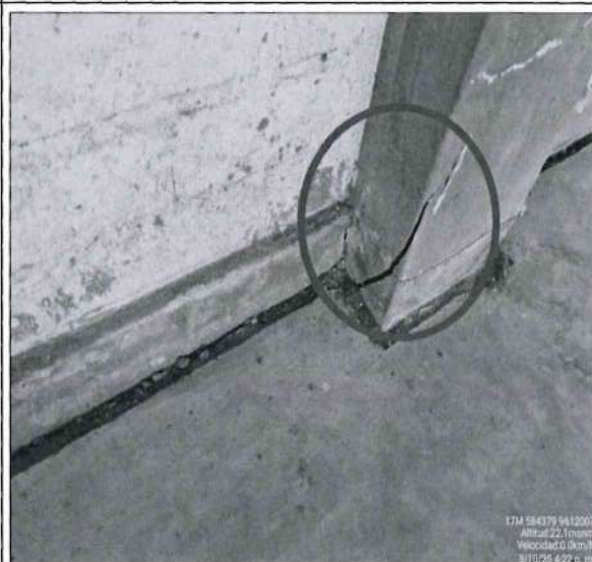
**Foto N° 2: Según visita de inspección de la comisión auditora**  
Columna con grieta estación de bombeo Pocitos

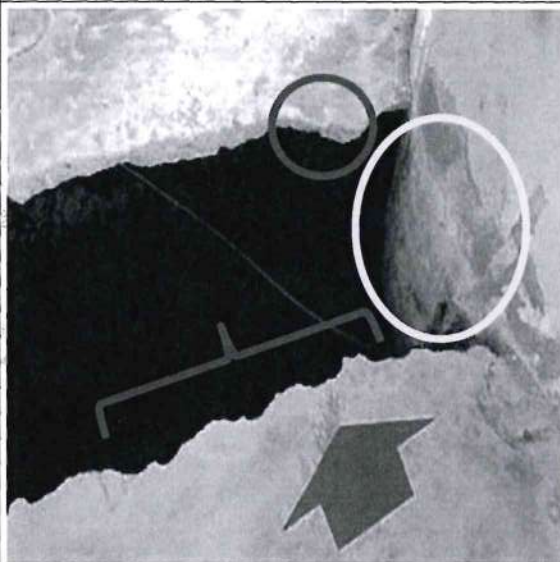
**Imagen N° 3: Según "Expediente técnico"**  
Excavaciones en estación de bombeo El Bendito  
(Ver panel N° 2, imagen N° 2)

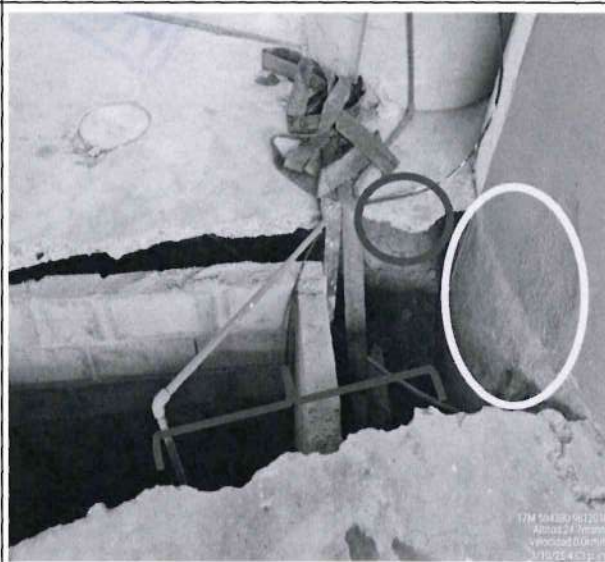
**Foto N° 3: Según visita de inspección de la comisión auditora**  
Excavaciones estación de bombeo Pocitos

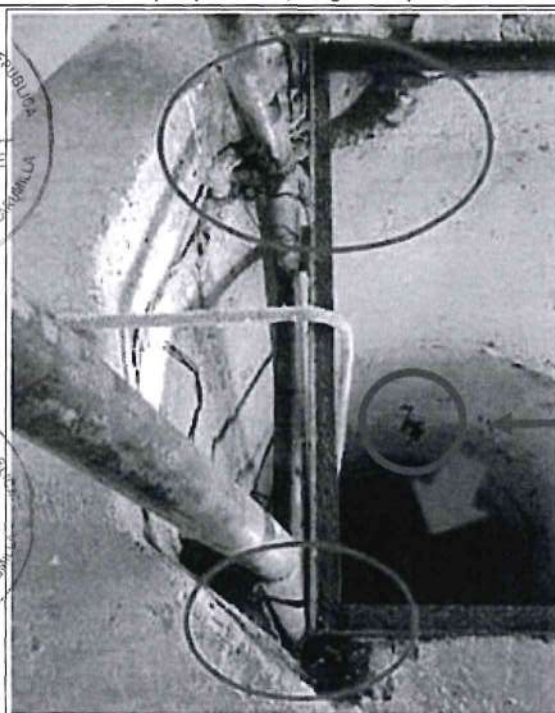
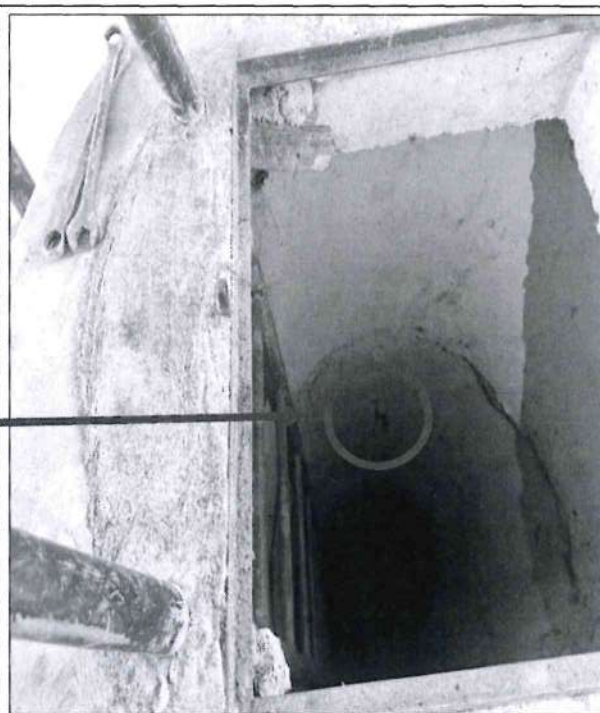
**Imagen N° 4: Según "Expediente técnico"**  
Escaleras deterioradas y oxidadas  
(Ver panel N° 2, imagen N° 5)

**Foto N° 4: Según visita de inspección de la comisión auditora**  
Pozo estación de bombeo Pocitos

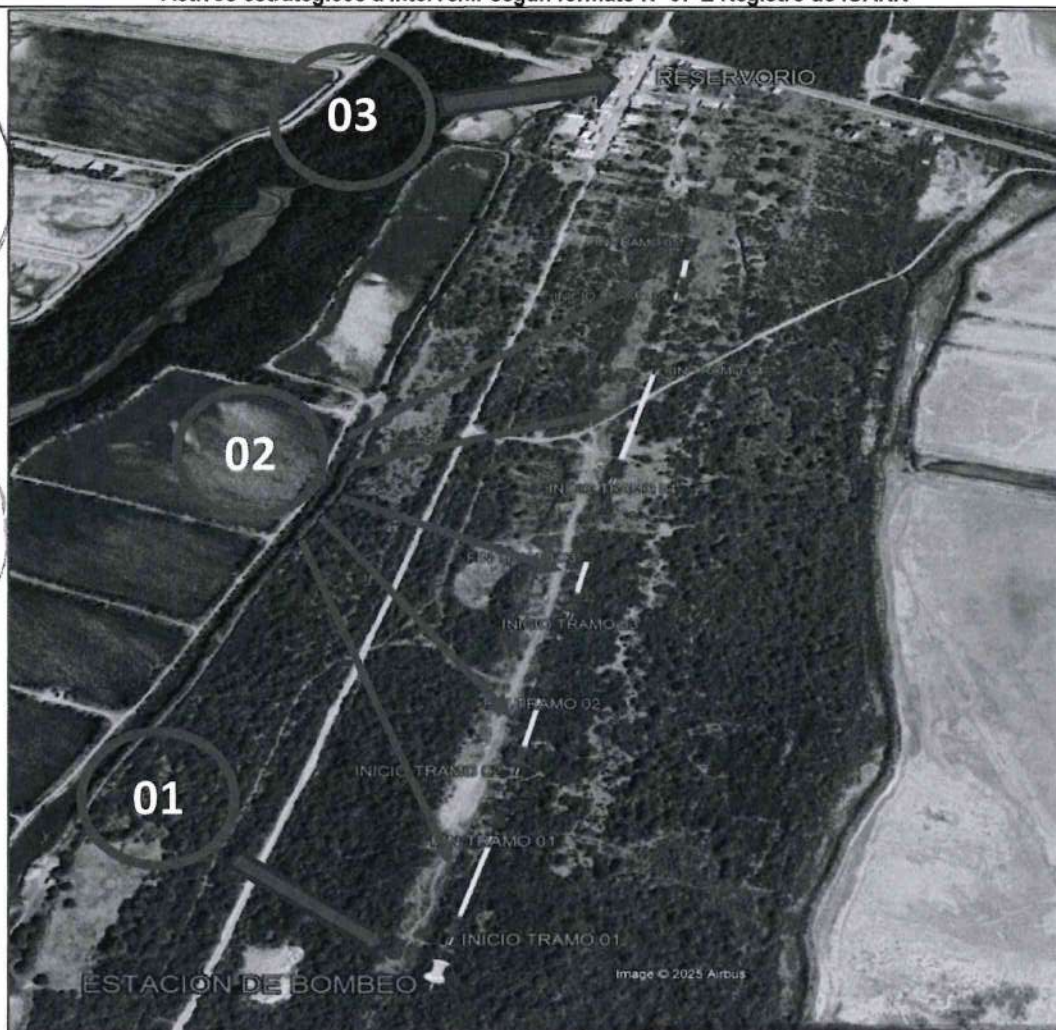
**Imagen N° 31**  
**Activos estratégicos a intervenir según formato N° 07-E Registro de IOARR**

**ACTIVOS ESTRATEGICOS A INTERVENIR:**

1. Estación de bombeo – 1 unidad.
2. Línea de impulsión, 5 tramos (líneas señaladas de color amarillo) – 480 metros.
3. Reservorio – 1 unidad.

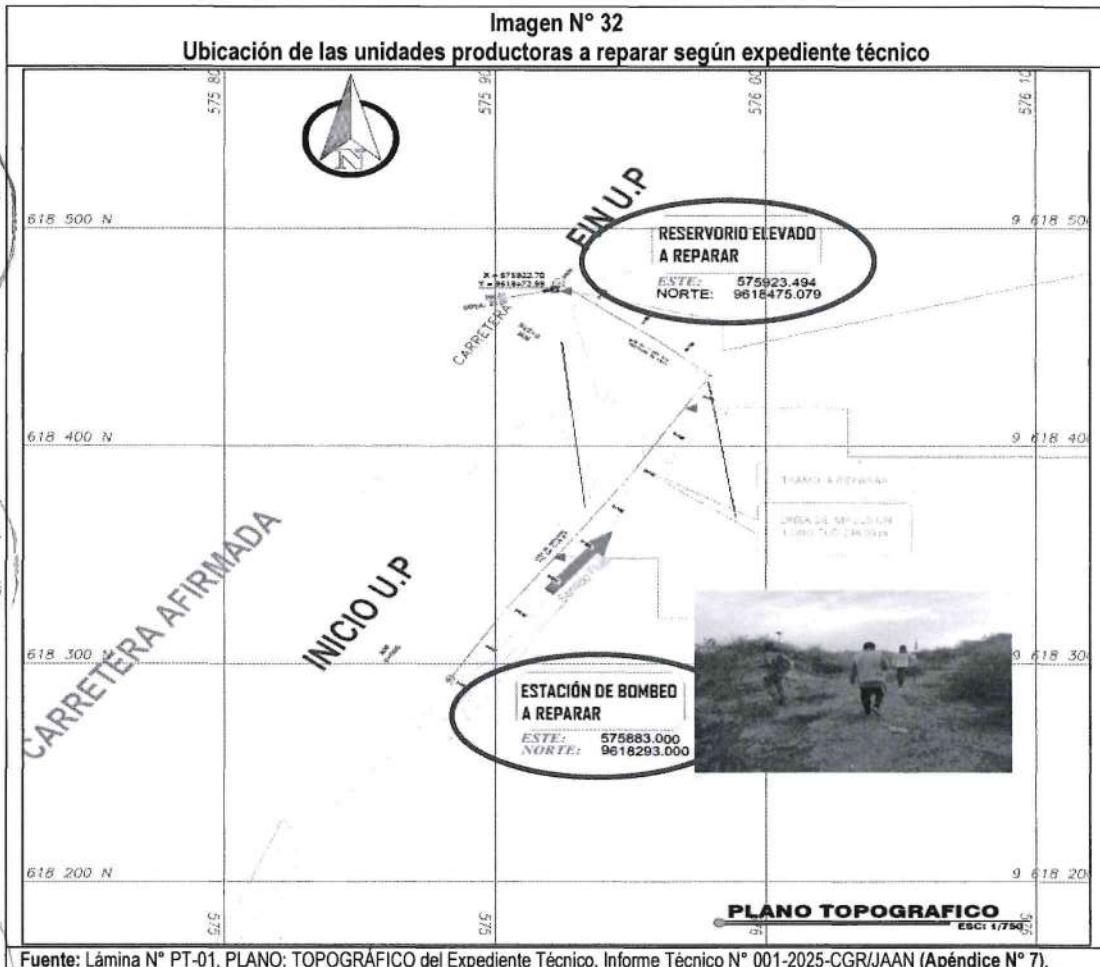
**Imagen N° 32**  
**Ubicación de las unidades productoras a reparar según expediente técnico**

- En contraposición, "(...) de la revisión de la Lámina N° PT-01, denominada "PLANO: TOPOGRAFICO", señala que, el inicio de la Unidad Productora (U.P), es la "ESTACIÓN DE BOMBEO A REPARAR", con coordenadas UTM (Universal Transverse Mercator), ESTE: 575883.000 y NORTE: 9618293.000 y el fin de la Unidad Productora (U.P), es el "RESERVORIO ELEVADO A REPARAR", con coordenadas UTM, ESTE: 575923.494 y NORTE: 9618475.079 (...)", lo que se muestra a continuación:

Fuente: Lámina N° PT-01, PLANO: TOPOGRÁFICO del Expediente Técnico, Informe Técnico N° 001-2025-CGR/JAAN (Apéndice N° 7).

Partiendo de la información previamente desarrollada, y conforme al análisis efectuado en el informe técnico (**Apéndice N° 7**) elaborado por el Ingeniero Civil integrante de la Comisión Auditora, se contrastó la georreferenciación obtenida mediante el programa Google Earth Pro, a partir de las coordenadas consignadas en el **Formato N° 07-E del registro de la IOARR (Apéndice N° 10)** con las ubicaciones establecidas en la **Lámina N° PT-01 del expediente técnico aprobado (Apéndice N° 19)**, permitiendo identificar diferencias relevantes en la ubicación de la estación de bombeo, la línea de impulsión y el reservorio, cuyo detalle se presenta a continuación:

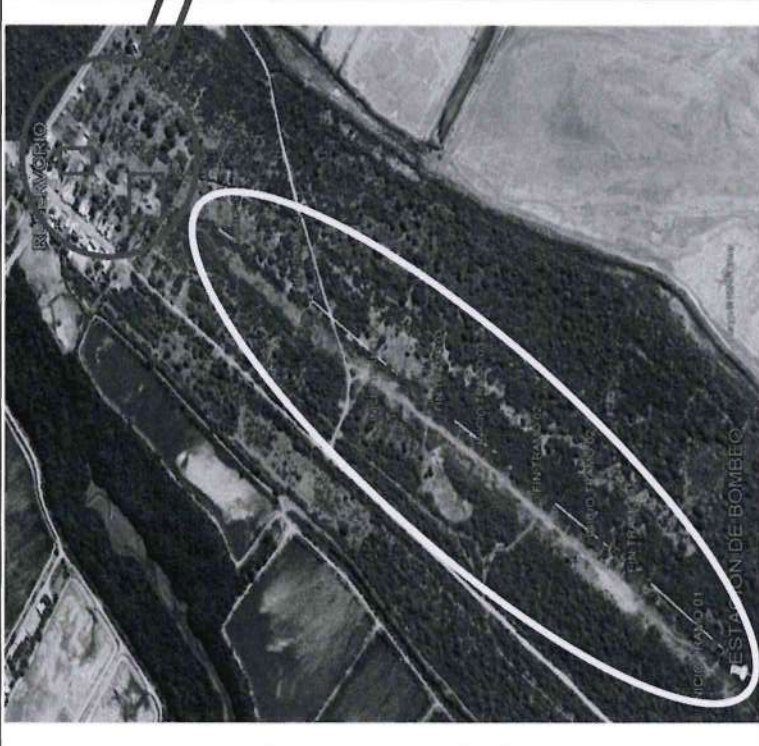
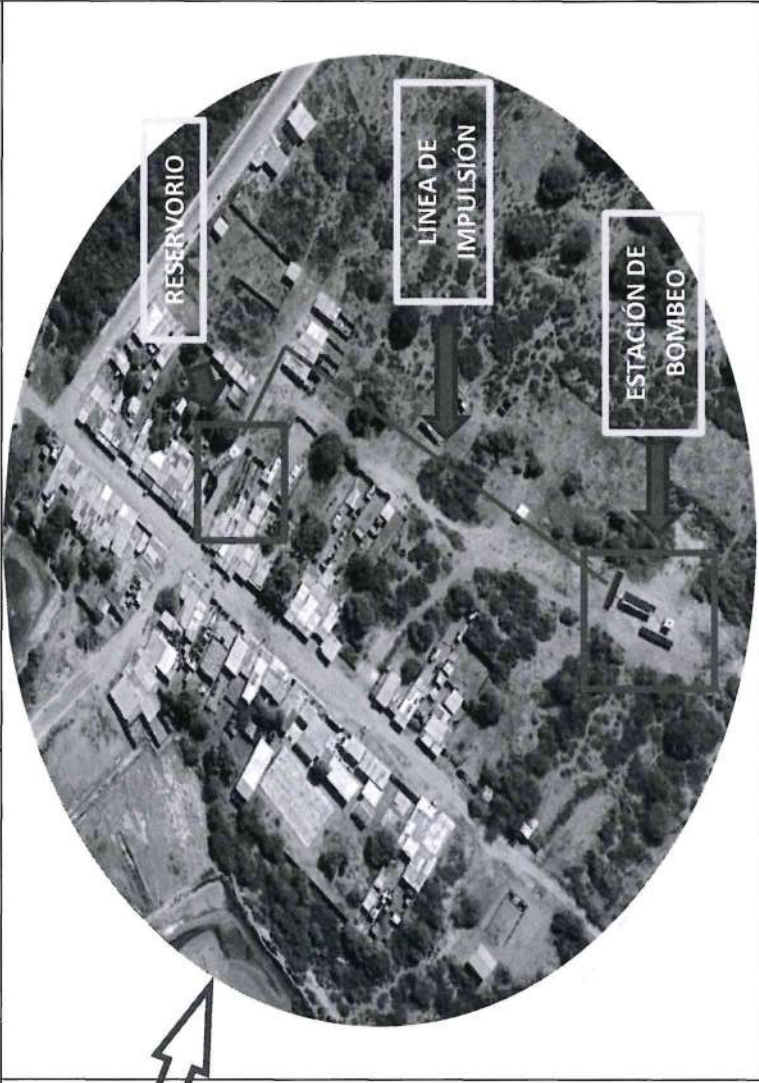
<p>La estación de bombeo y la línea de impulsión construidas conforme al expediente técnico (señaladas en el círculo rojo) (Apéndice N° 19), se encuentran fuera del área correspondiente a los activos estratégicos a reparar (representada por la elipse amarilla), según el Formato N° 7-E (Apéndice N° 10).</p> <p>Fuente: - Google Earth Pro, Imagen satelital del centro poblado El Bendito, de fecha: 28 de enero de 2025 del Google Earth. - Informe Técnico N° 001-2025-CGR/JAAN (Apéndice N° 7).</p> <p>- Información de georeferenciación de la IOARR, sobre las Unidades Productoras a reparar. - ofis.mef.gob.pe/invierte/formato/verProyecto/201587</p>	<p>En la imagen satelital, se puede ver la estación de bombeo y reservorio construidos, así también se marcó la línea de impulsión que va desde la estación de bombeo hasta el reservorio.</p>

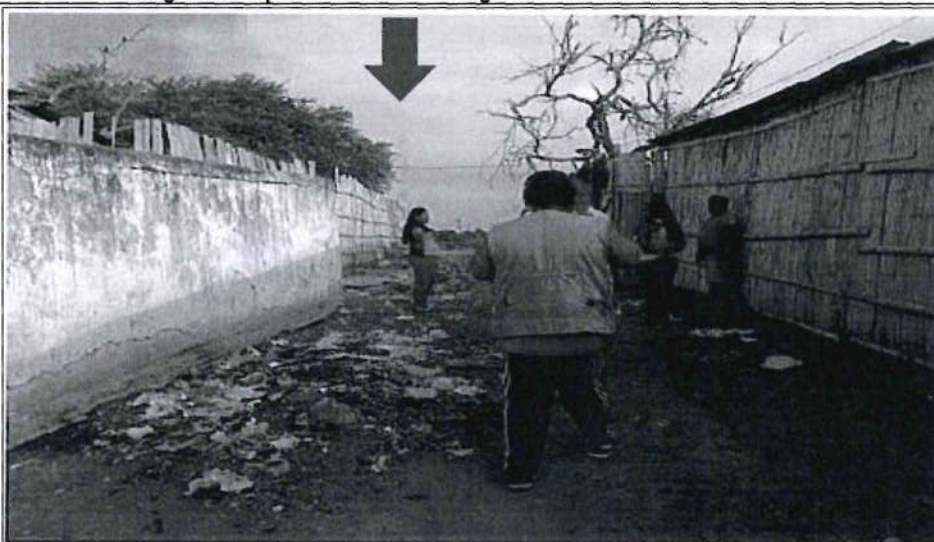
**Imagen N° 38**  
**Imagen del expediente técnico – Lugar de construcción de reservorio**

procedimientos del presente servicio de control, el 20 de octubre de 2025 realizó una visita a la localidad El Bendito<sup>76</sup>, donde se constató que el reservorio había sido construido en ese mismo lugar desde sus cimientos, lo que evidenciaría que no se trató de una rehabilitación o reparación, sino de la construcción de una nueva infraestructura, tal como se aprecia a continuación:

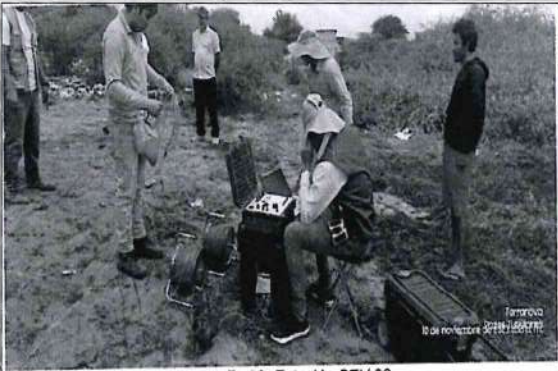
<b>Fotografía 03: Estación SEV 03.</b>	<b>Imagen N° 3: Estación SEV 03</b>

Por otro lado, del propio contenido del estudio se infiere que no existía un pozo previo en funcionamiento, ya que los trabajos en campo evidencian la ausencia de infraestructura anterior, toda vez que las fotografías tomadas durante el proceso confirmarían que se trataba de explorar aguas subterráneas con el objetivo de perforar un nuevo pozo tubular en una ubicación distinta a la registrada en el Formulario EDAN Perú (**Apéndice N° 6**) y en la ficha IOARR aprobada (**Apéndice N° 10**), lo que se muestra a continuación:

<b>Panel N° 6</b> <b>Estudio de prospección geoelectrica adjunto al Expediente Técnico aprobado</b> <b>Anexo 02: Vistas fotográficas del trabajo de campo</b>	
<b>Imagen N° 1: Estación SEV 01</b>

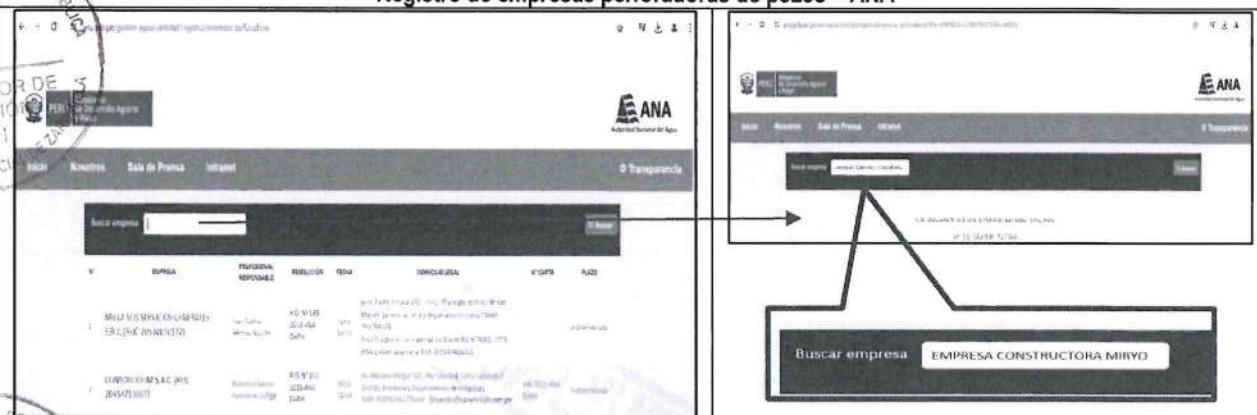
Imagen N° 43  
 “Registro de empresas perforadoras de pozos – ANA”

• En la imagen, se aprecia la consulta de empresas que si se encuentran registradas en el ANA.

• En la imagen, se aprecia que, al realizar la búsqueda de la Empresa contratada por la Entidad, no figuran resultados.

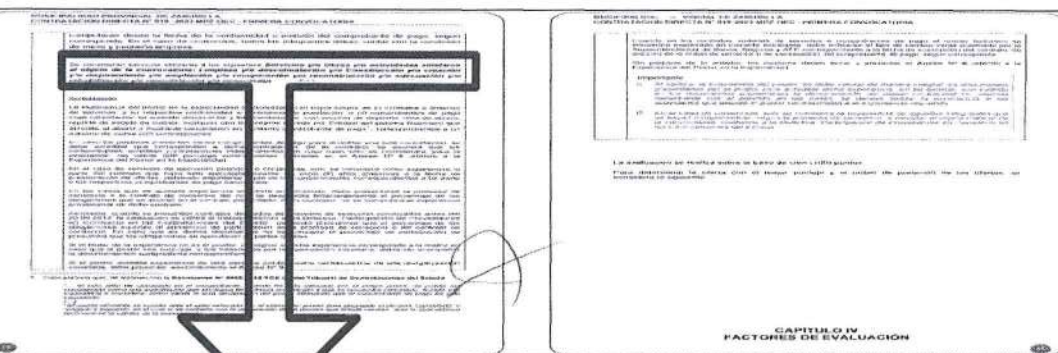
**Imagen N° 50**  
**Definición de servicios similares contenida en Bases Administrativas**

**Se consideran servicios similares a los siguientes Servicios y/o Obras y/o actividades similares al objeto de la convocatoria: Limpieza y/o descolmatación y/o Construcción y/o creación y/o mejoramiento y/o ampliación y/o recuperación y/o reconstrucción y/o adecuación y/o rehabilitación y/o remodelación y/o renovación.**

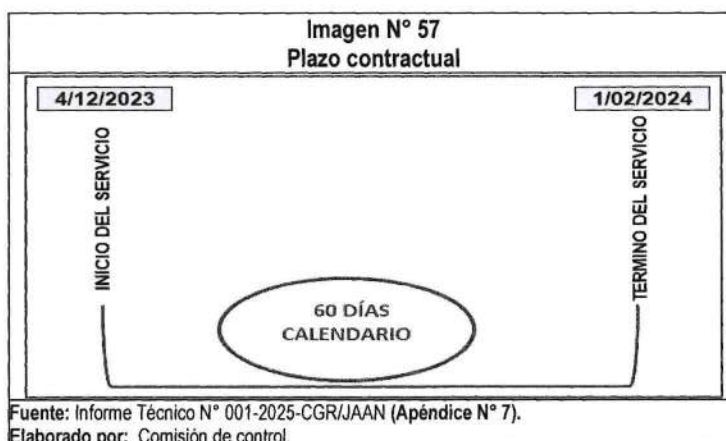
Por lo que, el **4 de diciembre de 2023** (luego de la entrega del terreno) **inició** el plazo ejecución; el cual, sumado al plazo contractual (60 días calendario), la culminación de trabajos debió realizarse el **1 de febrero de 2024**, tal como se muestra:

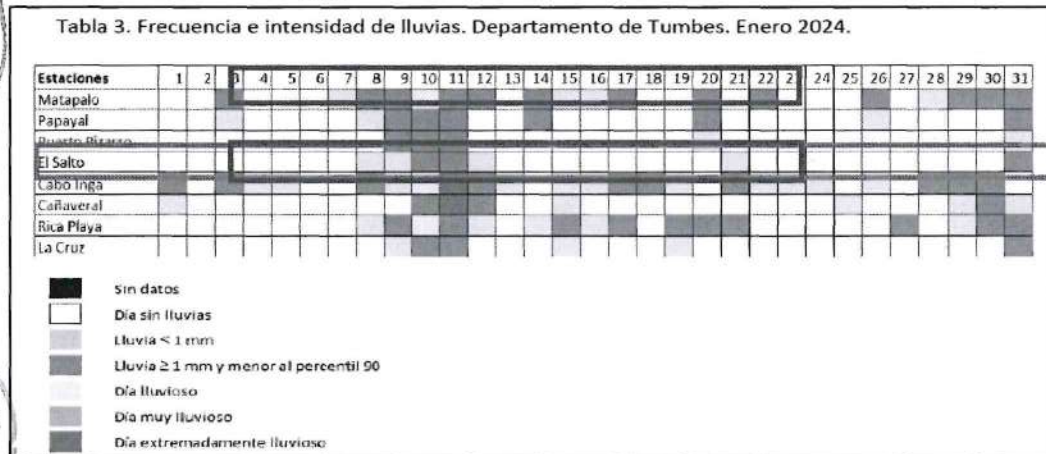
Tabla 3. Frecuencia e intensidad de lluvias. Departamento de Tumbes. Enero 2024.

mm/día en Matapalo (lluvioso). En la estación el Salto el mayor acumulado de lluvia se registró el día 11 con 23.8 mm/día, predominando durante el mes lluvias menores al percentil 90.

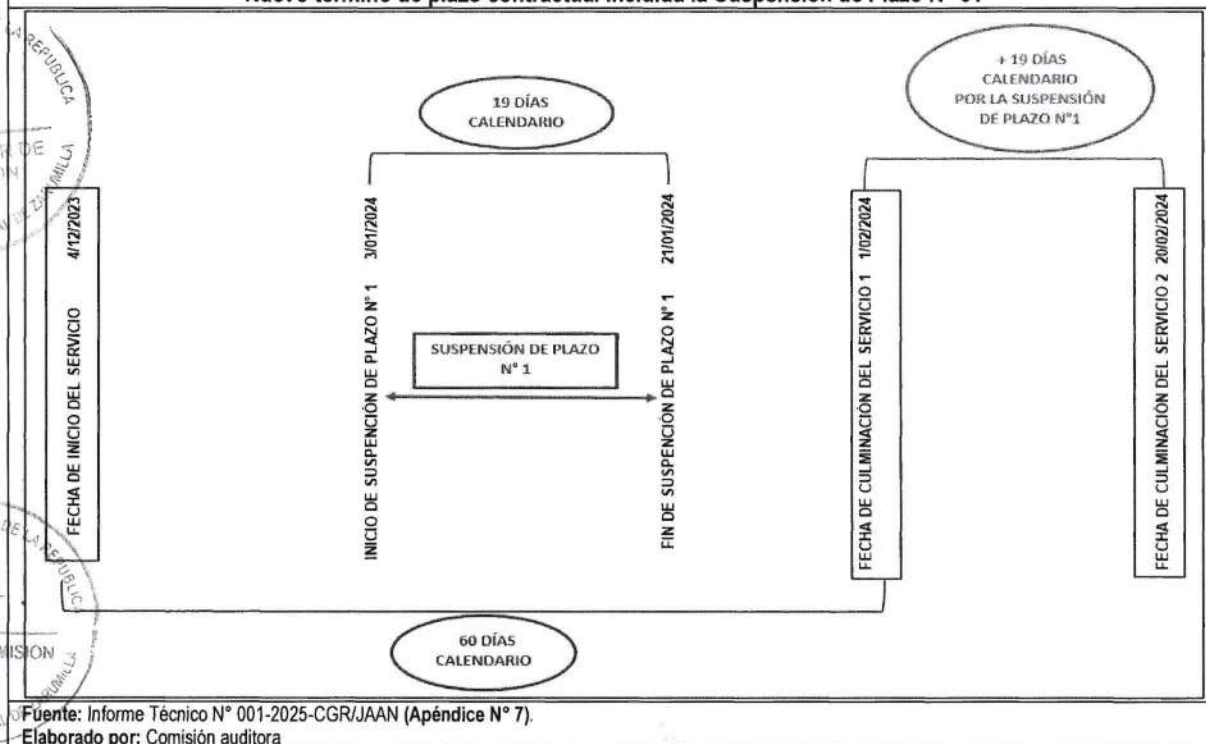
**Imagen N° 62**  
**Nuevo término de plazo contractual incluida la Suspensión de Plazo N° 01**

- ❖ Con la Suspensión de plazo N° 01, suscrita entre la Entidad y el contratista, la nueva "FECHA DE CULMINACIÓN" del servicio, se extiende hasta el 20 de febrero de 2024, tal como se muestra en la siguiente imagen:

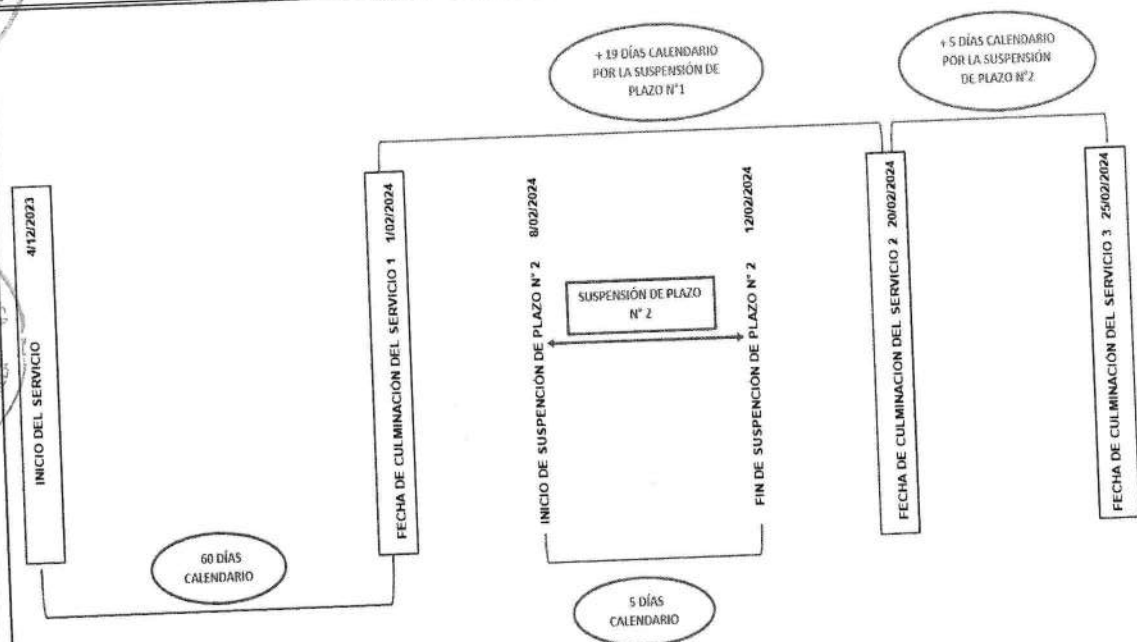
Imagen N° 63  
Nuevo término de plazo contractual incluida la Suspensión de Plazo N° 02

- ❖ Con la suspensión de plazo N° 02, suscrita entre la Entidad y el contratista, la nueva "FECHA DE CULMINACIÓN" del servicio, se extiende hasta el 25 de febrero de 2024, tal como se muestra en la siguiente imagen:

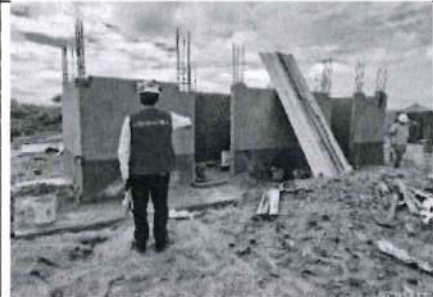
<p><b>CONTRALORÍA</b> GENERAL DE LA REPÚBLICA DEL PERÚ</p> <p>Página 17 de 28</p>	
<p><b>FOTOGRAFÍAS N° 1 Y 2</b> <b>CASETA DE BOMBEO, CASETA DE VÁLVULAS Y CASETA DE SUBESTACIÓN ELÉCTRICA</b></p> <div style="display: flex; justify-content: space-around;">

</div> <div style="display: flex; justify-content: space-between;"> <div> <p>En la fotografía se observa que se realizó el tarrajeo de las paredes exteriores de las casetas.</p> </div> <div> <p>En la fotografía se observa que se está realizando los trabajos de tarrajeo de las paredes interiores de las casetas.</p> </div> </div>	
<p><b>FOTOGRAFÍA N° 3</b> <b>LINEA DE IMPULSIÓN</b></p>

<p><b>Fuente:</b> "Acta de Inspección Física al servicio" de 20 de febrero de 2024.</p>	
<p>1. En las fotografías contenidas en la imagen, se puede ver que, en las dos (2) primeras fotografías de la parte superior, la caseta de bombeo y la caseta de válvulas y subestación eléctrica están sin concluir, ya que falta la ejecución de su losa aligerada, tarrajeo en su interior y pintado total.</p> <p>2. En la fotografía N° 4 (según imagen), se pudo ver el Reservorio "tipo elevado 25 m3", aún sin concluir, ya que estaba en ejecución su cuarto nivel.</p>	
<p><b>Fuente:</b> Informe N°015-2024-OCI/0476-SCC de 27 de febrero de 2024 (Apéndice N° 36).</p>

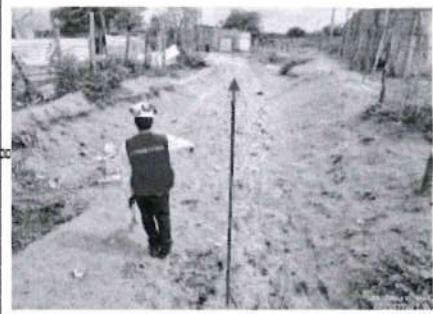
<p>En la fotografía se muestra el área donde el supervisor manifiesta que se avanzó la colocación de 190 metros de tubería de impulsión.</p>	<p><b>FOTOGRAFÍA N° 4</b> <b>RESERVORIO "TIPO ELEVADO 25 M3"</b></p>

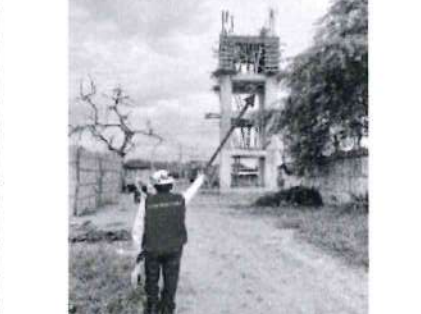
<p>En la fotografía se puede ver que se está trabajando en el encofrado de columnas y vigas del reservorio elevado.</p>

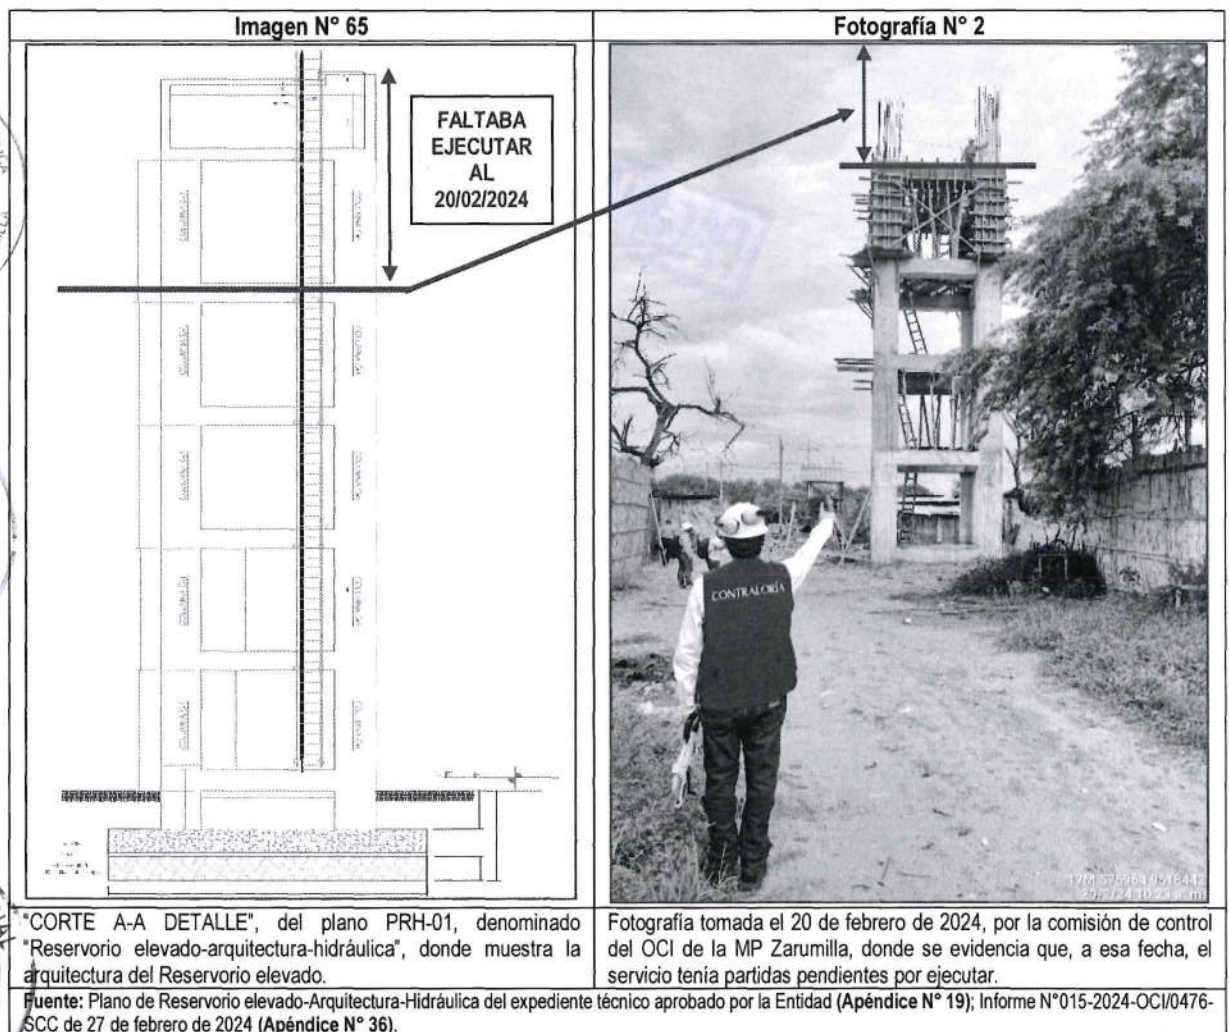
Al respecto, haciendo una comparación con el plano PRH-01 denominado "Reservorio elevado-arquitectura-hidráulica" (contenido en el expediente técnico) (**Apéndice N° 19**) y el estado situacional del servicio al 20 de febrero de 2024, se evidencia que el reservorio elevado no estaba concluido, tal como se muestra a continuación:
