**INFORME DE AUDITORÍA N° 046-2025-2-0476-AC**

**AUDITORÍA DE CUMPLIMIENTO  
MUNICIPALIDAD PROVINCIAL DE ZARUMILLA  
ZARUMILLA - ZARUMILLA - TUMBES**

**“CONTRATACIÓN Y EJECUCIÓN DEL SERVICIO:  
REPARACIÓN DE ESTACIÓN DE BOMBEO DE AGUA,  
LÍNEA DE IMPULSIÓN Y RESERVORIO; EN EL(LA)  
SISTEMA DE AGUA POTABLE DE EL BENDITO EN LA  
LOCALIDAD EL BENDITO, DISTRITO DE ZARUMILLA,  
PROVINCIA ZARUMILLA, DEPARTAMENTO TUMBES”**

**PERÍODO: 16 DE ABRIL DE 2023 AL 6 DE JUNIO DE 2025**

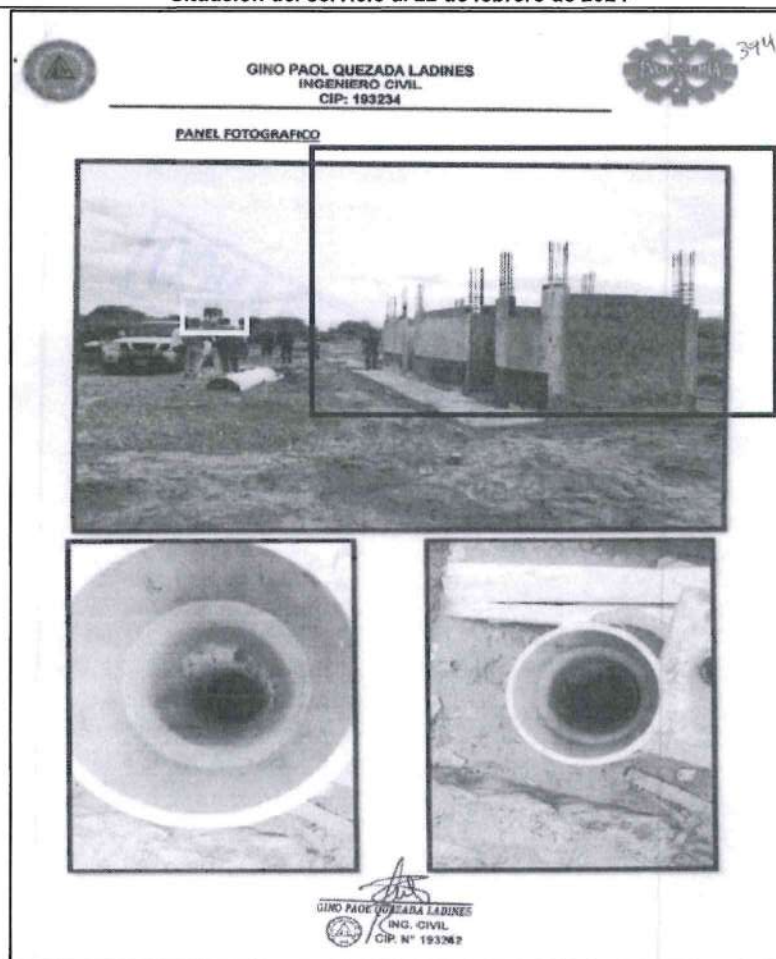
**Imagen N° 66**  
**Situación del servicio al 22 de febrero de 2024**

Del panel fotográfico adjunto al **INFORME TÉCNICO PARA SUSPENSIÓN DE PLAZO N°03 (Apéndice N° 48)**, elaborado por el responsable técnico del servicio (del contratista), se aprecia:

1. La caseta de bombeo, caseta de válvulas y subestación eléctrica están sin terminar, ya que falta la ejecución de su losa aligerada y el pintado. (Lo señalado con cuadrado color rojo).
2. Se evidencia en la parte exterior de las casetas, que falta la instalación de equipos fotovoltaicos como son: paneles solares.
3. También, se puede ver que el Reservoirio "tipo elevado 25 m3", aún estaba en ejecución. (Lo señalado con cuadrado color amarillo).

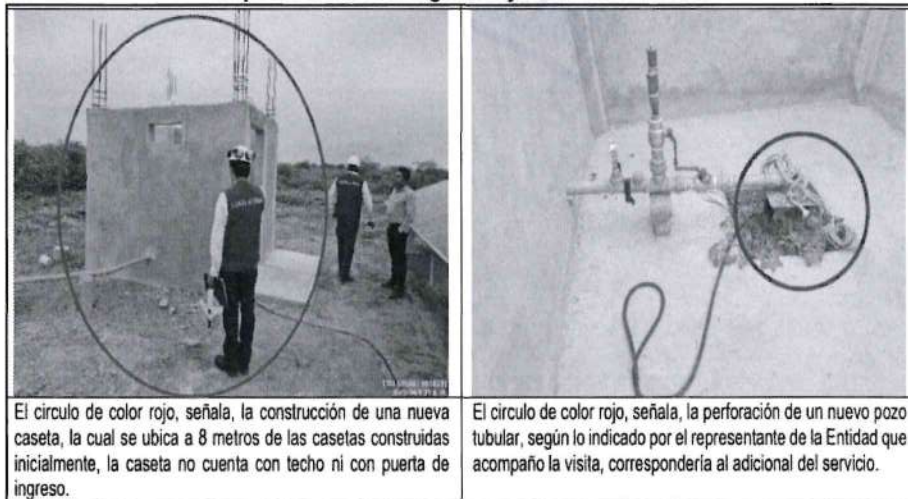
"(...) 5. A ocho (8) metros de las casetas construidas se evidenció que se ha realizado otra perforación de pozo tubular el cual se ha cercado con una caseta que tiene las siguientes medidas 2.73 m X 2.66 m, evidenciándose que las paredes están tarrajeadas y sin techar, también, desde el pozo perforado sale un cable de color negro que se conecta a un tablero eléctrico que contiene un inversor de corriente (caseta del numeral 2 de la presente acta), al respecto el Ing. Walter Escobar manifestó que la caseta nueva con el pozo tubular son parte de un adicional de obra que está en trámite. (...)".
