INFORME DE AUDITORÍA
N° 004-2025-2-1146-AC

AUDITORÍA DE CUMPLIMIENTO
MUNICIPALIDAD DISTRITAL DE SAN MARCOS
SAN MARCOS, HUARI, ANCASH

OBRA: "MEJORAMIENTO DE LA TRANSITABILIDAD
VEHICULAR DEL CENTRO POBLADO DE CARHUAYOC
HASTA EL CASERIO DE MANYANPAMPA DEL DISTRITO DE
SAN MARCOS, PROVINCIA DE HUARI, DEPARTAMENTO DE
ANCASH"

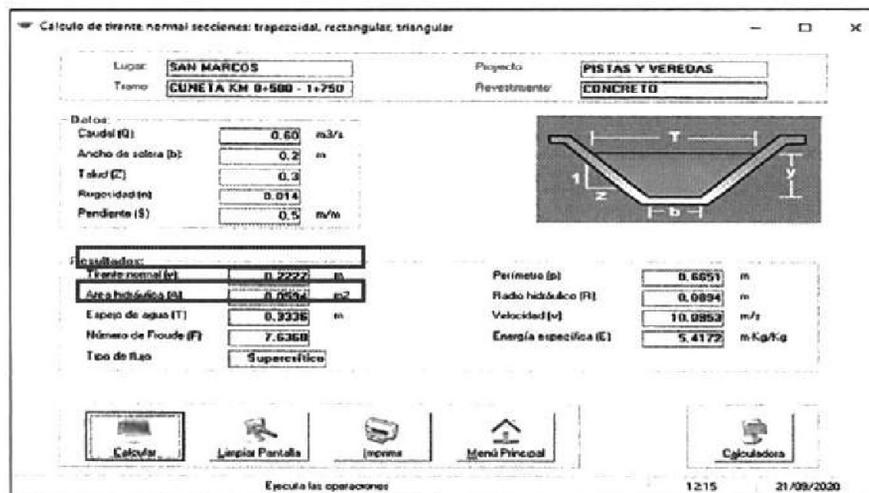
IMAGEN N° 19
DISEÑO DE CUNETA TRAPEZOIDAL

Calculo de tirante normal secciones: trapezoidal, rectangular, triangular

Lugar: **SAN MARCOS** Proyecto: **PISITAS Y VEREDAS**
 Tema: **CUNETA KM 0+500 - 1+750** Revestimiento: **CONCRETO**

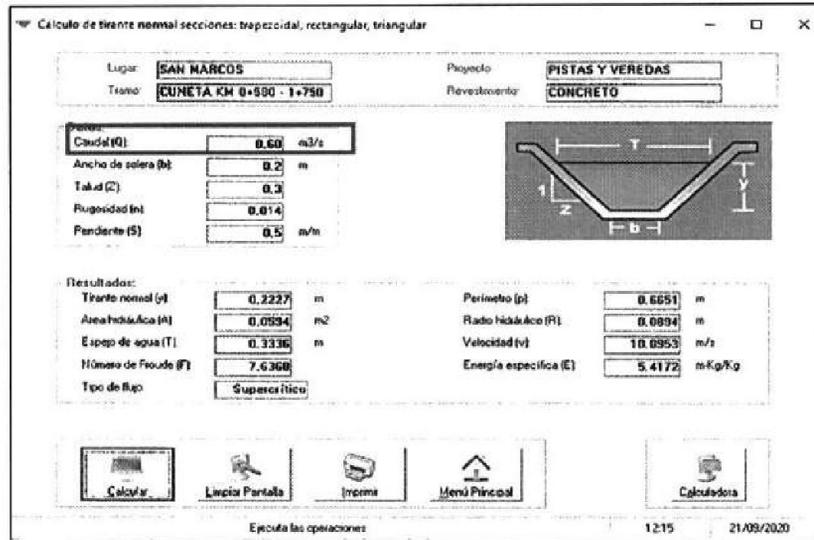
IMAGEN N° 21
DISEÑO DE CUNETA TRAPEZOIDAL CON CAUDAL Q=0.60m3/s

Por consiguiente, se evidencia que el diseño de la cuneta trapezoidal fue efectuado con un caudal de diseño que no guardó relación con el caudal calculado; asimismo, con dimensiones que no cumplieron con las exigencias establecidas por las normas técnicas vigentes, afectando la captación, conducción y evacuación adecuada de los flujos del agua superficial y ocasionando que el agua se aloje en el pavimento, y que combinada con el efecto de la presión de los neumáticos, genera una presión de poros al interior del pavimento que lo destruye del interior hacia el exterior.

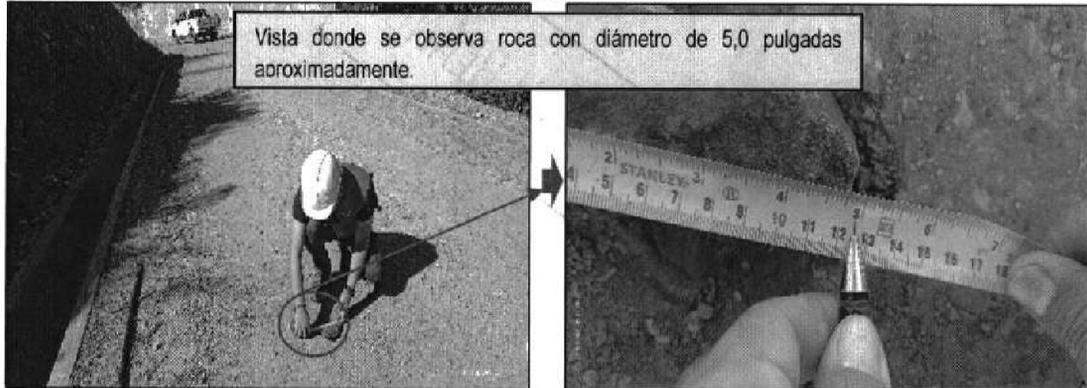
**IMAGENES N°S 50 Y 51
PROGRESIVA 0+640 KM.**

Fuente: Acta de inspección física de la obra n° 001-2024-MDSM/OCI-AC de 20 de setiembre de 2024
Elaborado por: Comisión de Auditoría de Cumplimiento

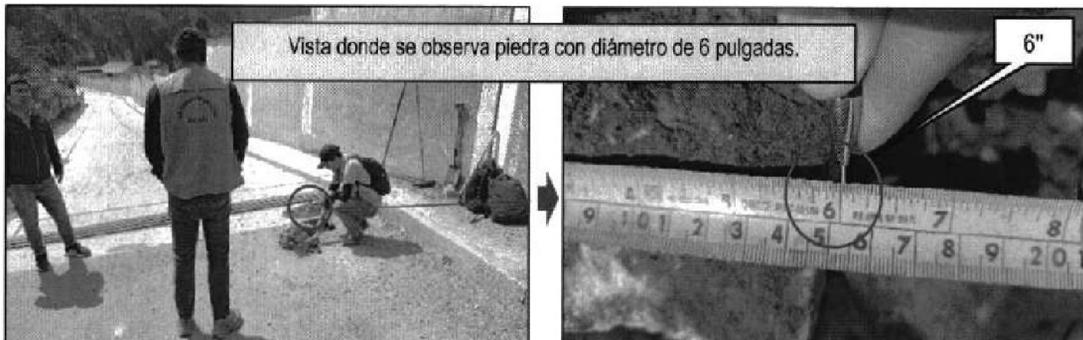
**IMAGENES N°S 52 Y 53
PROGRESIVA 0+581 KM.**

Fuente: Acta de inspección física de la obra n° 001-2024-MDSM/OCI-AC de 20 de setiembre de 2024
Elaborado por: Comisión de Auditoría de Cumplimiento

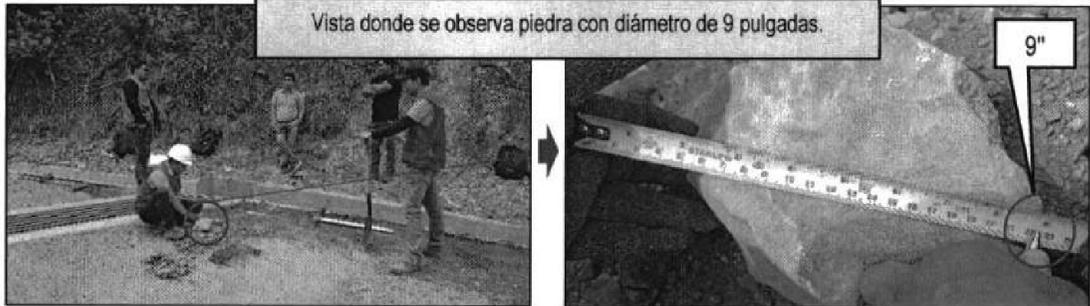
**FOTOGRAFÍAS N°s 54 Y 55
PROGRESIVA 0+928 KM.**

Material de afirmado de la base y sub base del pavimento bicapa presenta material grueso mayores a 2"

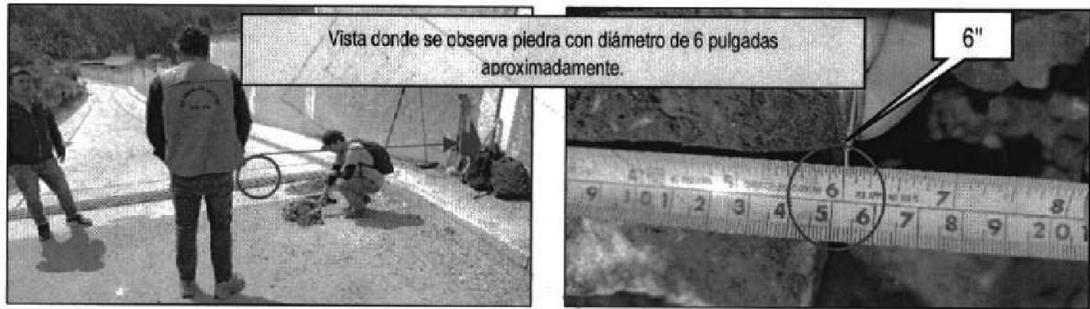
**IMAGENES N°S 56 Y 57
 PROGRESIVA 0+581 KM.**

Fuente: Acta de inspección física de la obra n° 001-2024-MDSM/OCI-AC de 20 de setiembre de 2024
 Elaborado por: Comisión de Auditoría de Cumplimiento

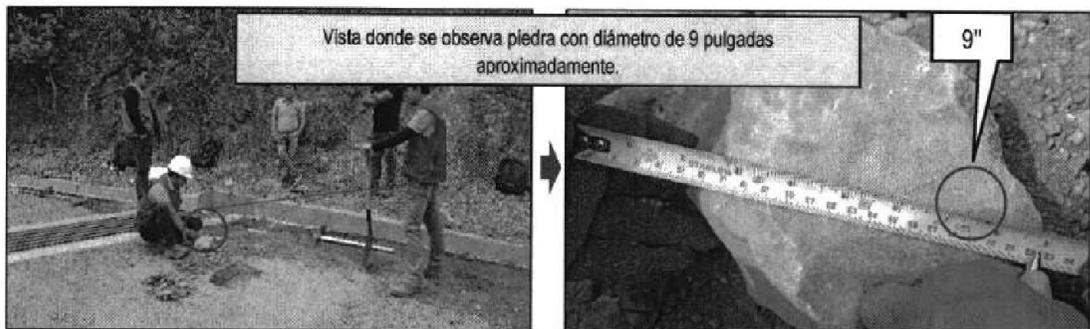
**IMAGENES N°S 58 Y 59
 PROGRESIVA 0+928 KM.**

Fuente: Acta de inspección física de la obra n° 001-2024-MDSM/OCI-AC de 20 de setiembre de 2024
 Elaborado por: Comisión de Auditoría de Cumplimiento

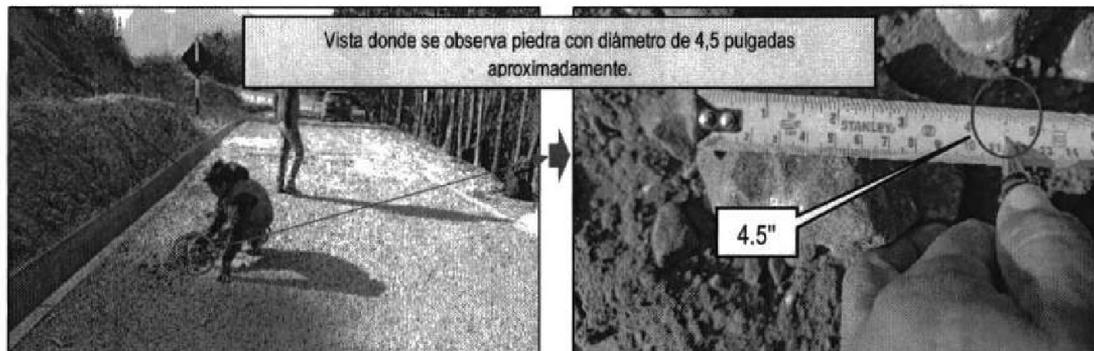
FOTOGRAFÍAS N°S 60 Y 61
PROGRESIVA 1+757 KM.

Fuente: Acta de inspección física de la obra n° 001-2024-MDSM/OCI-AC de 20 de setiembre de 2024

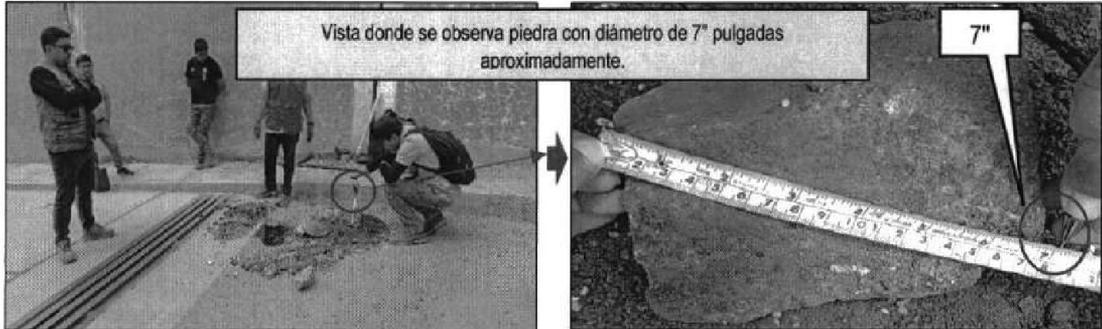
IMAGENES N°S 62, 63, 64 Y 65
PROGRESIVA 0+581 KM.

Vista donde se observa piedra con diámetro de 7" pulgadas aproximadamente.

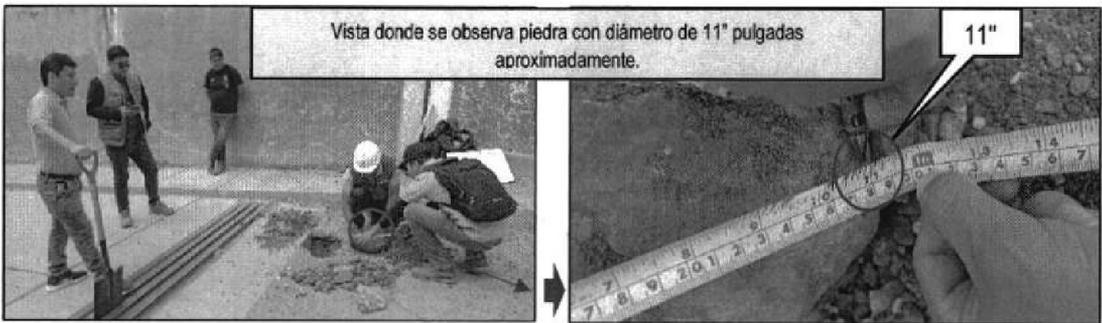
Vista donde se observa piedra con diámetro de 11" pulgadas aproximadamente.

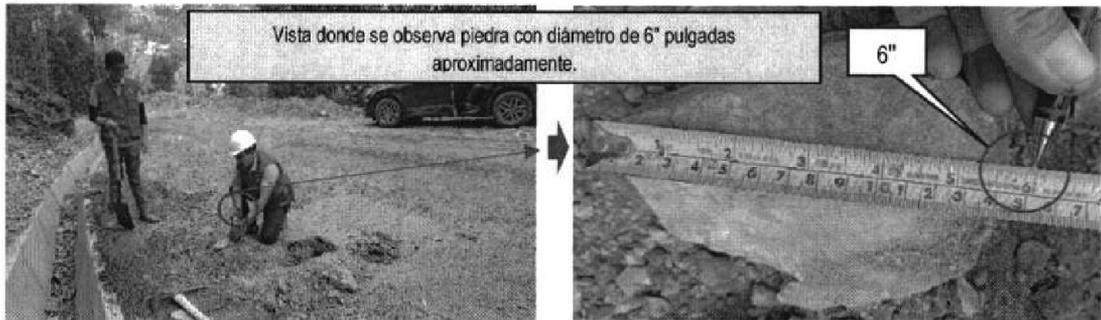
IMAGENES N°S 66 Y 67
PROGRESIVA 0+928 KM.

Vista donde se observa piedra con diámetro de 6" pulgadas aproximadamente.

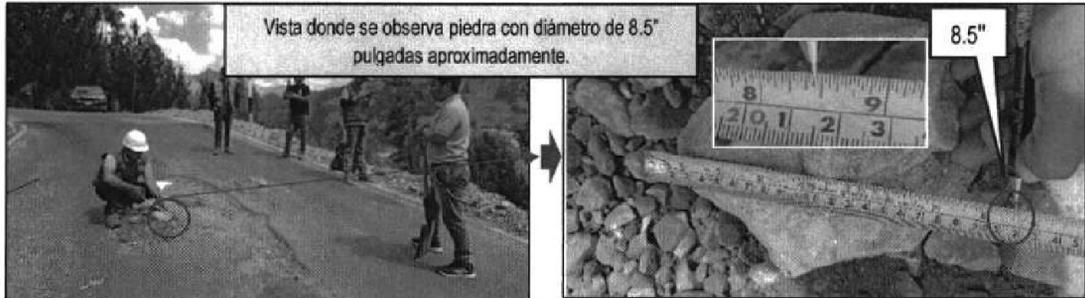
IMAGENES N°S 68 Y 69
PROGRESIVA 1+284 KM.

Fuente: Acta de inspección física de la obra n° 001-2024-MDSM/OCI-AC de 20 de setiembre de 2024
Elaborado por: Comisión de Auditoría de Cumplimiento

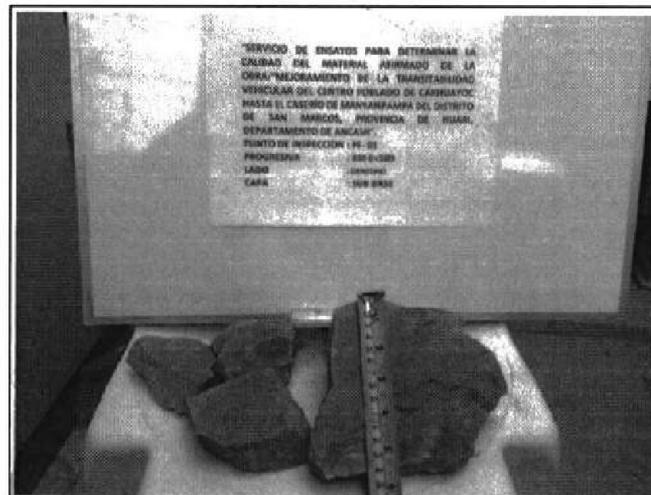
IMAGEN N° 75
BOLONERÍA ENCONTRADA EN EL PUNTO DE INSPECCIÓN (PI-01, KM 0+589) DE 2,5"x3" A 6"x7,5" A NIVEL DE SUB BASE

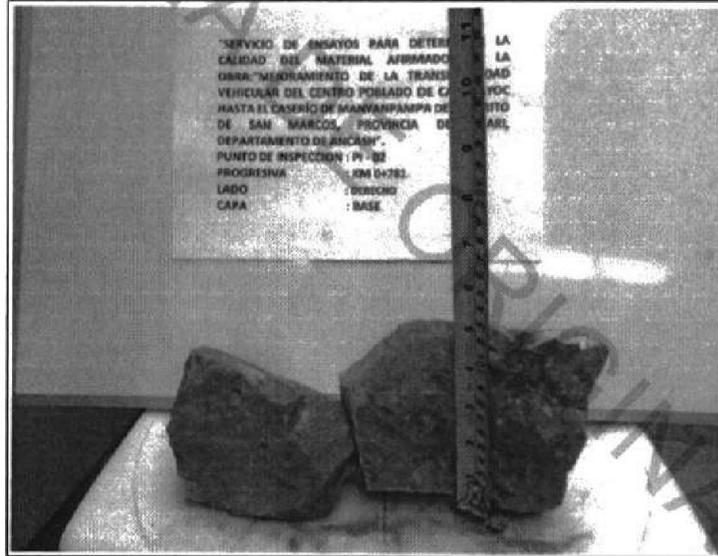
IMAGEN N° 76
BOLONERÍA ENCONTRADA EN EL PUNTO DE INSPECCIÓN (PI-02, KM 0+781) DE 4"x5" A 5"x6,5" A NIVEL DE LA BASE

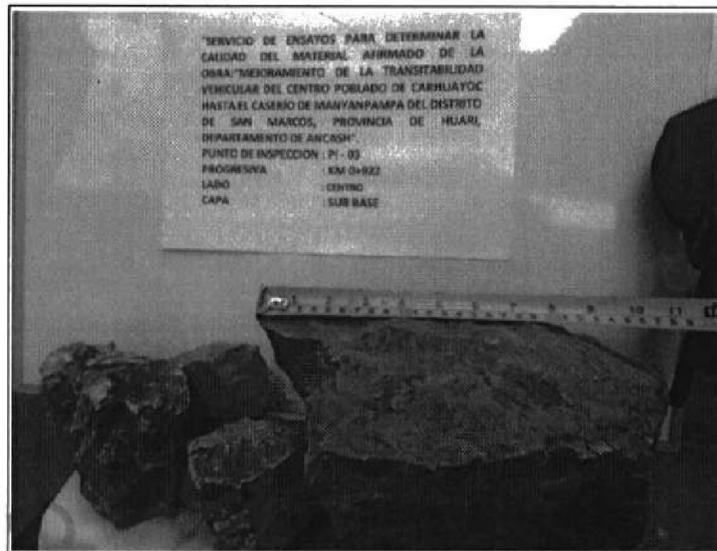
IMAGEN N° 77
BOLONERÍA ENCONTRADA EN EL PUNTO DE INSPECCIÓN (PI-03, KM 0+922) DE 3"x5" A 5,5"x12" A NIVEL DE LA SUB BASE

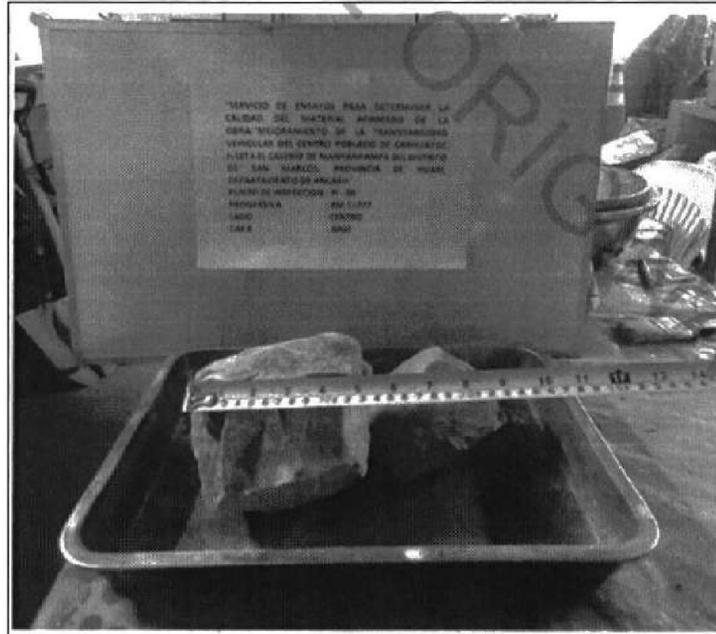
IMAGEN N° 78
BOLONERÍA ENCONTRADA EN EL PUNTO DE INSPECCIÓN (PI-08, KM 1+777) DE 4"x4" A 5,5"x6" A NIVEL DE LA BASE

Al respecto, dicho resultado afectó la calidad de la obra debido a que la granulometría influye directamente en las propiedades físicas del suelo, como su porosidad, densidad y estructura.

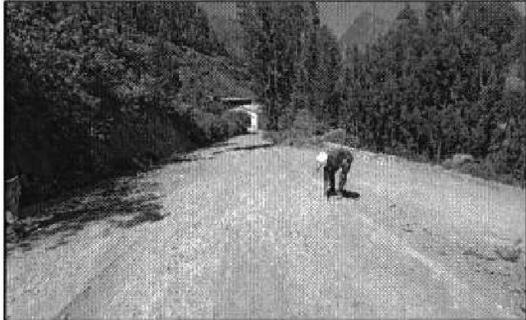
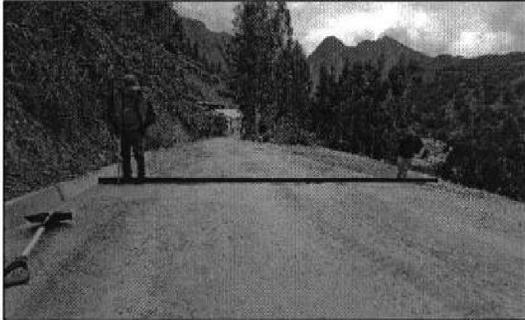
| FOTOGRAFÍAS N^{OS} 81, 82 Y 83 ESTADO SITUACIONAL DE LA OBRA DEL 19 Y 20 DE SETIEMBRE DE 2024 | FOTOGRAFÍAS N^{OS} 84, 85 Y 86 ESTADO SITUACIONAL ACTUAL DE LA OBRA DEL 22 AL 29 DE ENERO DE 2025 |
|---|---|
| <p>Comentario: Pavimento bicapa con presencia de erosión, deformación, baches y desprendimiento de carpeta asfáltica temprana a la altura de la progresiva 0+766 km.</p> <p>Fuente: Acta de inspección física de la obra n° 001-2024-MDSM/OCI-AC de 20 de setiembre de 2024.</p> <p>Elaborado por: Comisión de Auditoría de Cumplimiento</p> | <p>Comentario: Pavimento bicapa con presencia de deformación estructural entre las progresivas 0+760 km. y 0+780 km., muy a pesar de que el contratista realizó el bacheo y sellado de áreas erosionadas.</p> <p>Fuente: Acta de inspección física de la obra n° 001-2025-MDSM/OCI-AC de 29 de enero de 2025.</p> <p>Elaborado por: Comisión de Auditoría de Cumplimiento.</p> |

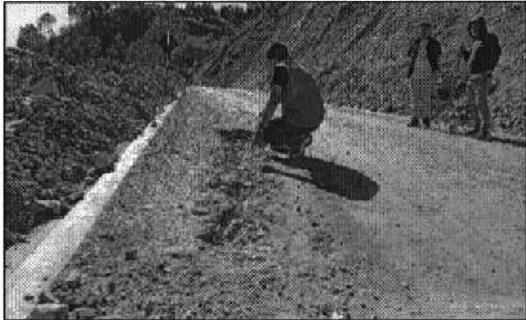
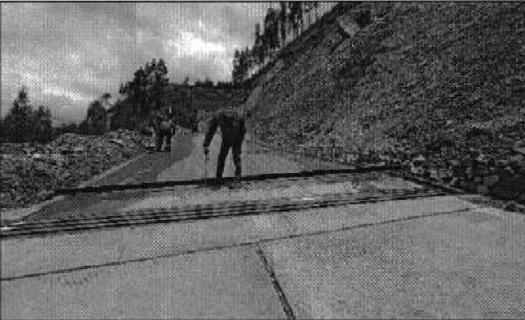
| FOTOGRAFÍAS N^{OS} 81, 82 Y 83 ESTADO SITUACIONAL DE LA OBRA DEL 19 Y 20 DE SETIEMBRE DE 2024 | FOTOGRAFÍAS N^{OS} 84, 85 Y 86 ESTADO SITUACIONAL ACTUAL DE LA OBRA DEL 22 AL 29 DE ENERO DE 2025 |
|---|---|
| <p>Comentario: Pavimento bicapa con deformación, erosión y desprendimiento temprana de la carpeta asfáltica a la altura de la progresiva 1+313 km.</p> <p>Fuente: Acta de inspección física de la obra n° 001-2024-MDSM/OCI-AC de 20 de setiembre de 2024.</p> <p>Elaborado por: Comisión de Auditoría de Cumplimiento</p> | <p>Comentario: Pavimento bicapa con presencia de deformación estructural entre las progresivas 1+310 km. y 1+320 km., muy a pesar de que el contratista realizó el sellado del área erosionada.</p> <p>Fuente: Acta de inspección física de la obra n° 001-2025-MDSM/OCI-AC de 29 de enero de 2025.</p> <p>Elaborado por: Comisión de Auditoría de Cumplimiento</p> |

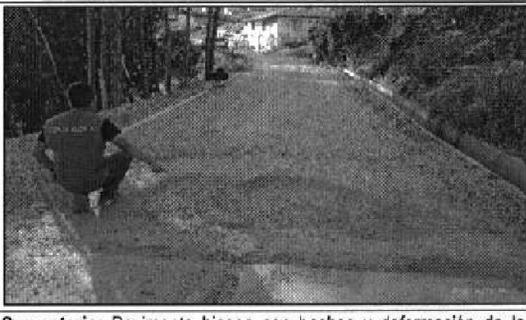
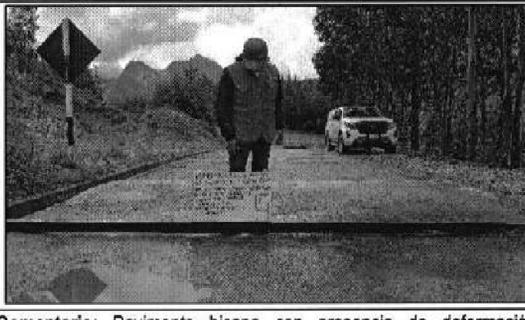
| FOTOGRAFÍAS N^{OS} 81, 82 Y 83 ESTADO SITUACIONAL DE LA OBRA DEL 19 Y 20 DE SETIEMBRE DE 2024 | FOTOGRAFÍAS N^{OS} 84, 85 Y 86 ESTADO SITUACIONAL ACTUAL DE LA OBRA DEL 22 AL 29 DE ENERO DE 2025 |
|---|---|
| <p>Comentario: Pavimento bicapa con baches y deformación de la carpeta asfáltica a la altura de la progresiva 0+750 km.</p> <p>Fuente: Acta de inspección física de la obra n° 001-2024-MDSM/OCI-AC de 20 de setiembre de 2024.</p> <p>Elaborado por: Comisión de Auditoría de Cumplimiento</p> | <p>Comentario: Pavimento bicapa con presencia de deformación estructural entre las progresivas 1+740 km. y 1+760 km., muy a pesar de que el contratista realizó el bacheo respectivo.</p> <p>Fuente: Acta de inspección física de la obra n° 001-2025-MDSM/OCI-AC de 29 de enero de 2025.</p> <p>Elaborado por: Comisión de Auditoría de Cumplimiento</p> |

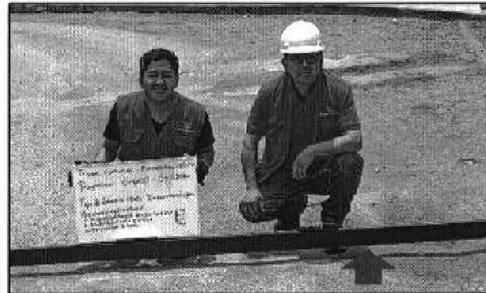
Comentario: Pavimento bicapa con presencia de deformación estructural entre las progresivas 0+600 km. y 0+620 km.

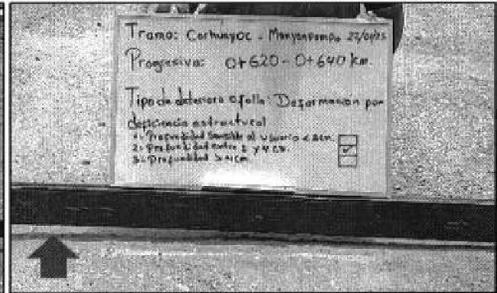
Comentario: Pavimento bicapa con presencia de deformación estructural entre las progresivas 0+620 km. y 0+640 km.

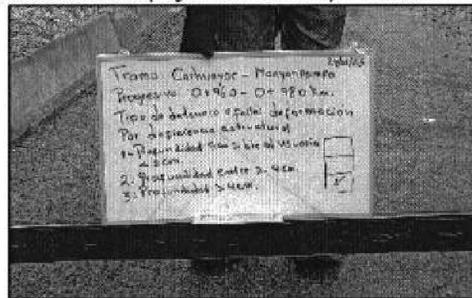
Comentario: Pavimento bicapa con presencia de deformación estructural entre las progresivas 0+960 km. y 0+980 km.

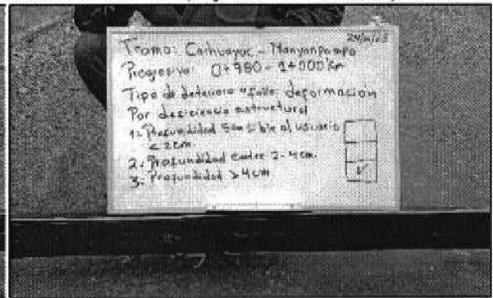
Comentario: Pavimento bicapa con presencia de deformación estructural entre las progresivas 0+980 km. y 1+000 km.

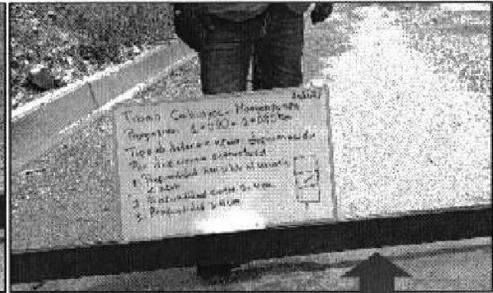
Comentario: Pavimento bicapa con presencia de deformación estructural entre las progresivas 1+060 km. y 1+080 km.

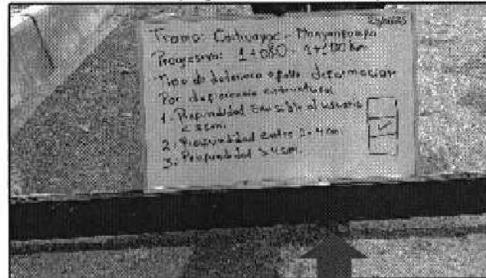
Comentario: Pavimento bicapa con presencia de deformación estructural entre las progresivas 1+080 km. y 1+100 km.

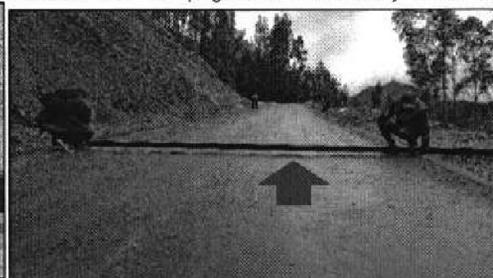
Comentario: Pavimento bicapa con presencia de deformación estructural entre las progresivas 1+240 km. y 1+260 km.

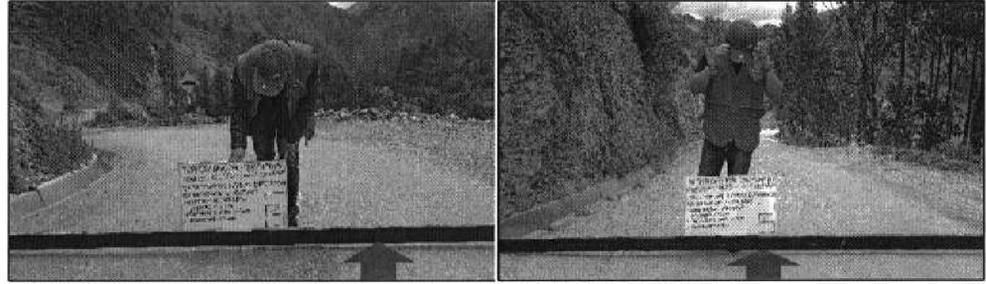
Comentario: Pavimento bicapa con presencia de deformación estructural entre las progresivas 1+500 km. y 1+520 km.

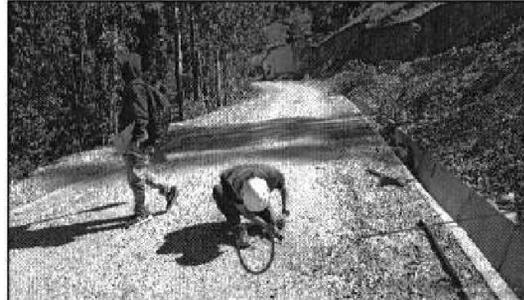
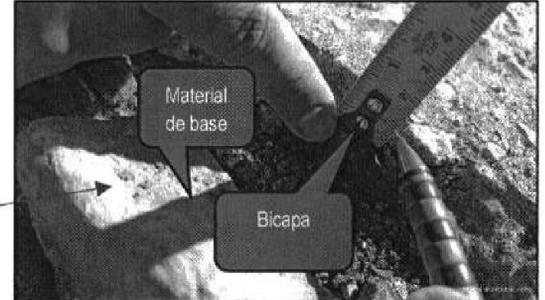
FOTOGRAFÍAS N°S 103 Y 104
PROGRESIVA 0+628,80 KM.

Comentario: Vista donde se observa que el espesor del pavimento bicapa es de 1,0 cm.
Fuente: Acta de inspección física de la obra n° 001-2024-MDSM/OCI-AC de 20 de setiembre de 2024.
Elaborado por: Comisión de Auditoría de Cumplimiento

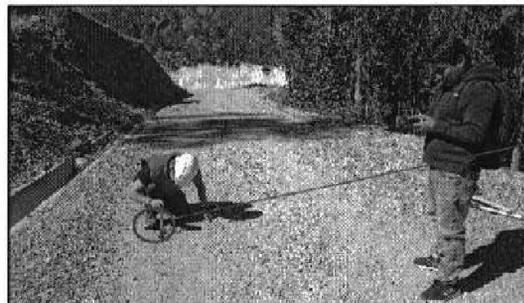
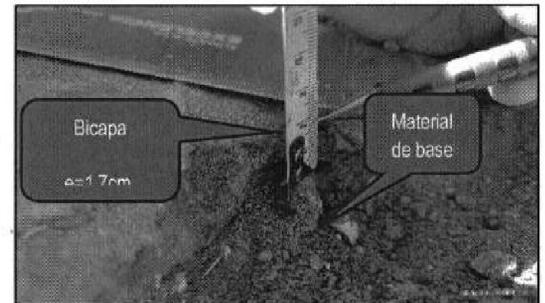
FOTOGRAFÍAS N°S 105 Y 106
PROGRESIVA 0+640,00 KM.

Comentario: Vista donde se observa que el espesor del pavimento bicapa es de 1,7 cm.
Fuente: Acta de inspección física de la obra n° 001-2024-MDSM/OCI-AC de 20 de setiembre de 2024.
Elaborado por: Comisión de Auditoría de Cumplimiento

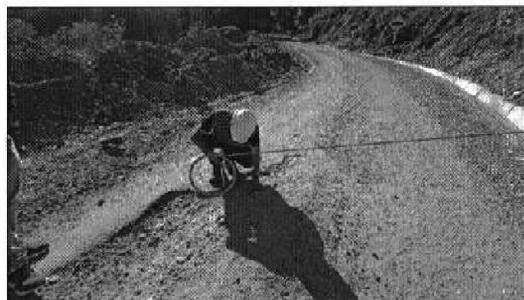
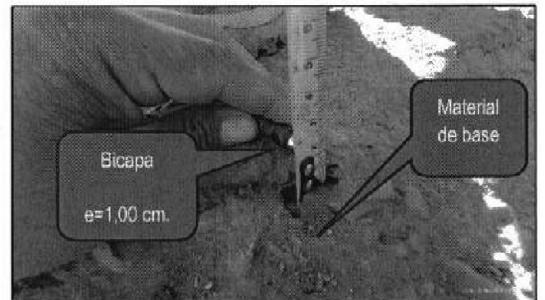
FOTOGRAFÍAS N°S 107 Y 108
PROGRESIVA 1+124,00 KM.

Comentario: Vista donde se observa que el espesor del pavimento bicapa es de 1,0 cm. Aproximadamente.
Fuente: Acta de inspección física de la obra n° 001-2024-MDSM/OCI-AC de 20 de setiembre de 2024.
Elaborado por: Comisión de Auditoría de Cumplimiento

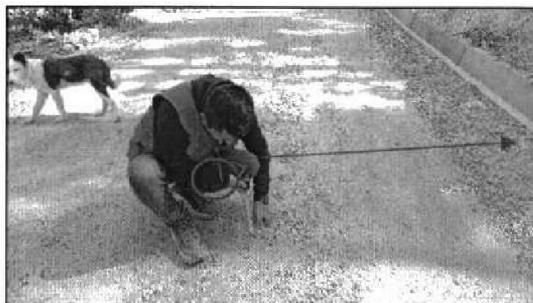
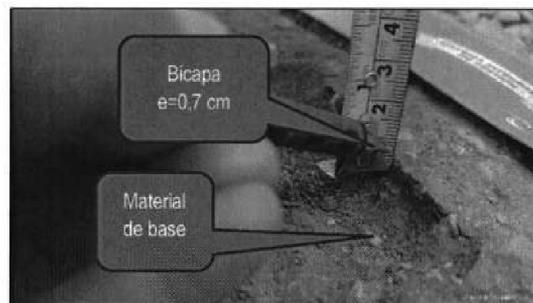
FOTOGRAFÍAS N°s 109 Y 110
PROGRESIVA 0+960,00 KM.

Comentario: Vista donde se observa que el espesor del pavimento bicapa es de 0,7 cm. Aproximadamente.
Fuente: Acta de inspección física de la obra n° 001-2024-MDSM/OCI-AC de 20 de setiembre de 2024.
Elaborado por: Comisión de Auditoría de Cumplimiento

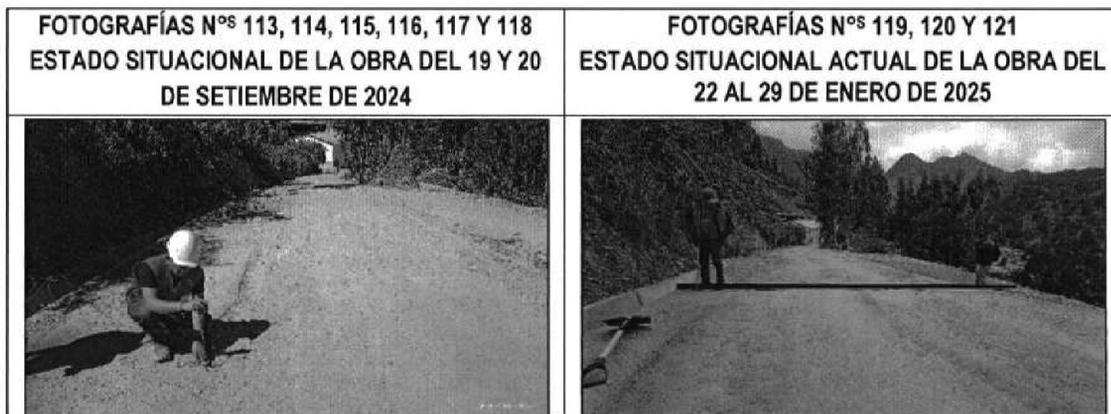
Asimismo, posterior a ello, la comisión auditora realizó una segunda inspección física a la Obra, según el acta de constatación física de la obra n°001-2025-MDSM/OCI-AC de 29 de enero de 2025 (Apéndice n.° 61)²⁵, donde en comparación con la primera inspección física de 19 y 20 de setiembre de 2024, se constató que la obra fue alterada a nivel superficial (carpeta asfáltica), observándose el tapado de baches, áreas erosionadas y la ejecución de una capa de carpeta asfáltica con espesor variable encimado al pavimento bicapa existente de 0,96 cm de espesor en comparación a la inspección física realizada el 19 y 20 de setiembre de 2024, conforme lo señalado en el "ACTA DE INSPECCIÓN FÍSICA DE LA OBRA N°001-2024-MDSM/OCI-AC" de 20 de setiembre de 2024 (Apéndice n.° 61)²⁶, conforme se muestra en el comparativo de las siguientes imágenes:

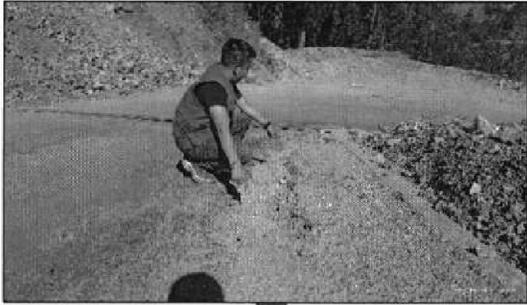
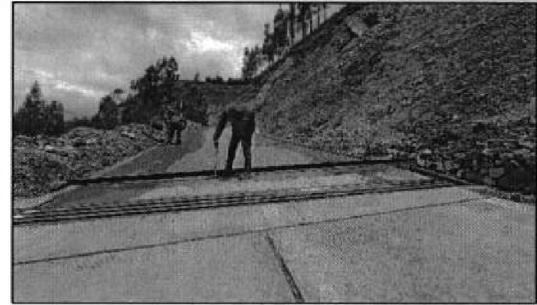
| <p>Comentario: Vista donde se observa que el espesor del pavimento bicapa es de 1.5 cm. a la altura de la progresiva 0+770 km. Fuente: Acta de inspección física de la obra n° 001-2024-MDSM/ OCI-AC de 20 de setiembre de 2024. Elaborado por: Comisión de auditoría de cumplimiento</p> | |
| | <p>Comentario: Pavimento bicapa con presencia de deformación estructural entre las progresivas 1+310 km. y 1+320 km., muy a pesar de que el contratista realizó el sellado del área erosionada y la ejecución de una capa de carpeta asfáltica con espesor variable. Fuente: Acta de inspección física de la obra n° 001-2025-MDSM/ OCI-AC de 29 de enero de 2025. Elaborado por: Comisión de auditoría de cumplimiento</p> |

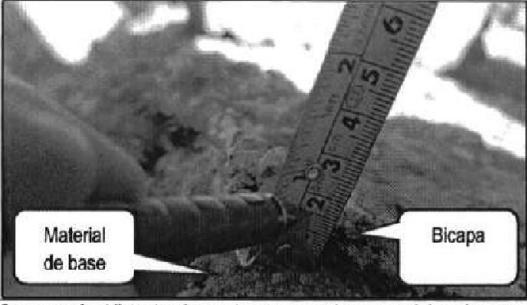
| <p>Comentario: Vista donde se observa que el espesor del pavimento bicapa es de 1.5 cm. a la altura de la progresiva 1+311,00 km. Fuente: Acta de inspección física de la obra n° 001-2024-MDSM/ OCI-AC de 20 de setiembre de 2024. Elaborado por: Comisión de auditoría de cumplimiento</p> | |

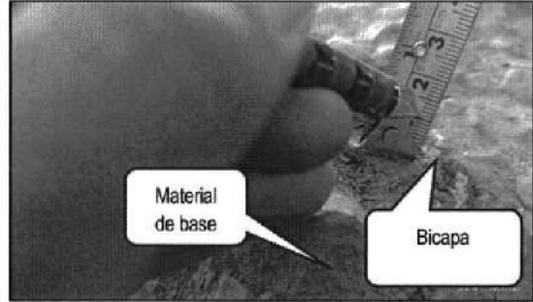
| | <p>Comentario: Pavimento bicapa con presencia de deformación estructural entre las progresivas 1+740 km. y 1+760 km., muy a pesar de que el contratista realizó el bacheo respectivo.</p> <p>Fuente: Acta de inspección física de la obra n° 001-2025-MDSM/OCI-AC de 29 de enero de 2025.</p> <p>Elaborado por: Comisión de auditoría de cumplimiento</p> |
| <p>Comentario: Vista donde se observa que el espesor del pavimento bicapa es de 1.0 cm. a la altura de la progresiva 1+750,00 km.</p> <p>Fuente: Acta de inspección física de la obra n° 001-2024-MDSM/OCI-AC de 20 de setiembre de 2024.</p> <p>Elaborado por: Comisión de auditoría de cumplimiento</p> | |

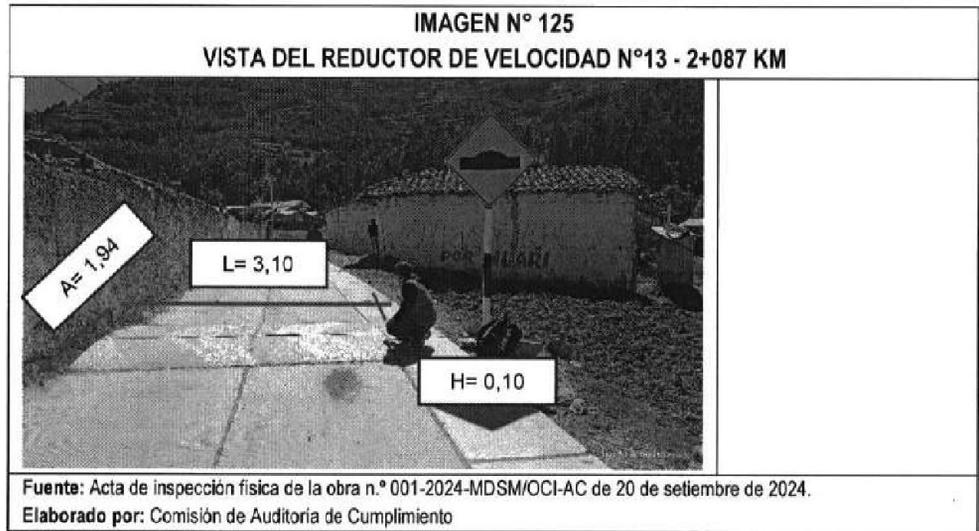
Fuente: Acta de inspección física de la obra n.° 001-2024-MDSM/OCI-AC de 20 de setiembre de 2024.

En ese sentido, considerando las mediciones de los reductores de velocidad obtenidos en la constatación física se ha realizado el recálculo del metrado de todas las partidas: (Trazo y replanteo durante la ejecución; Excavación manual en material suelto P/RV; Perfilado y compactado manual; Acarreo de material excedente $D_p=30m$.; Eliminación de material excedente (carguío y transporte) $D_p=5,00 km$.; Solado $E=4"$, 07.04.01 Encofrado y desencofrado para R.V.; Concreto $f'c=210 Kgr/cm^2$, Acero de refuerzo $f'y=4200 kgr/cm^2$ y Curado de concreto en R.V"), las mismas que comparadas con los metrados valorizados por el Consorcio Vial Manyanpampa en las valorizaciones de obra n.° 4, 5, 6 y 7, nos da como resultado el monto de S/5 805,41; por metrados no ejecutados pero pagados, cuyo cálculo de los importes se desarrolla en el Apéndice n.° 6 del Informe técnico n.° 002-2025-MDSM-OCI (Apéndice n.° 61), conforme se muestra en el cuadro siguiente:

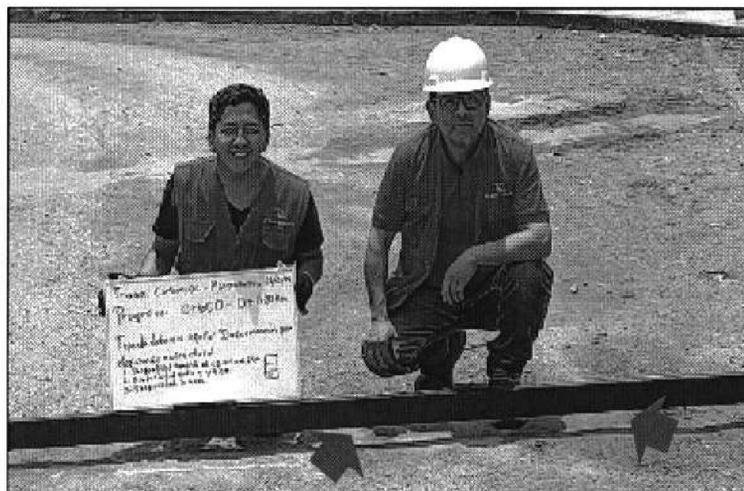
FOTOGRAFÍA N° 126
DEFORMACIÓN ESTRUCTURAL EN EL PAVIMENTO BICAPA ENTRE LA PROGRESIVA
0+600 KM. Y 0+620 KM.

Comentario: Se verifica que el pavimento bicapa presenta deformación estructural con una profundidad mayor a 4 cm. entre las progresivas 0+600 km. y 0+620 km., muy a pesar de que el contratista realizó el bacheo, sellado de áreas erosionadas y la ejecución de una capa de carpeta asfáltica con espesor variable, en la etapa post construcción.

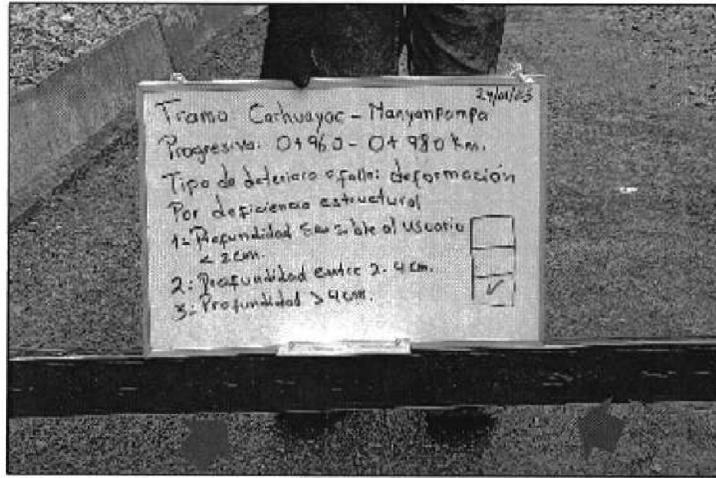
FOTOGRAFÍA N° 127
DEFORMACIÓN ESTRUCTURAL EN EL PAVIMENTO BICAPA ENTRE LA PROGRESIVA
0+960 KM. Y 0+980 KM.

Comentario: Se verifica que el pavimento bicapa presenta deformación estructural con una profundidad mayor a 4 cm. entre las progresivas 0+960 km. y 0+980 km., muy a pesar de que el contratista realizó el bacheo, sellado de áreas erosionadas y la ejecución de una capa de carpeta asfáltica con espesor variable, en la etapa post construcción.

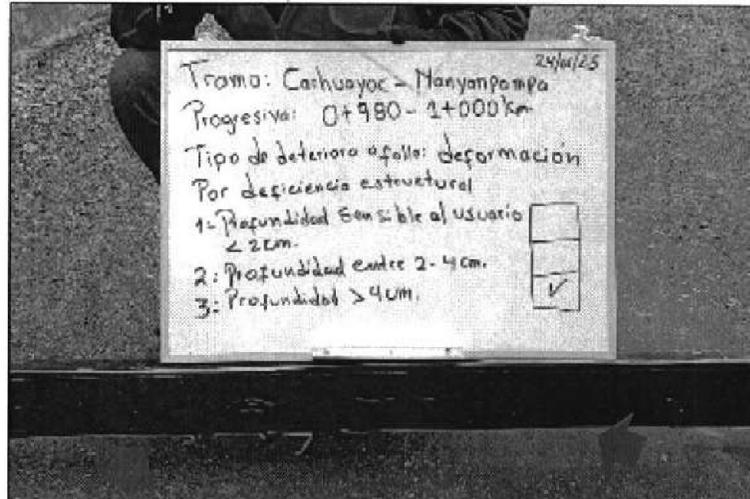
FOTOGRAFÍA N° 128
DEFORMACIÓN ESTRUCTURAL EN EL PAVIMENTO BICAPA ENTRE LA PROGRESIVA
0+980 KM. Y 1+000 KM.

Comentario: Se verifica que el pavimento bicapa presenta deformación estructural con una profundidad mayor a 4 cm. entre las progresivas 0+980 km. y 1+000 km., muy a pesar de que el contratista realizó el bacheo, sellado de áreas erosionadas y la ejecución de una capa de carpeta asfáltica con espesor variable, en la etapa post construcción.
