**INFORME DE AUDITORÍA N° 028-2025-2-1725-AC**

**AUDITORÍA DE CUMPLIMIENTO  
MUNICIPALIDAD DISTRITAL DE JACAS CHICO**

**"AMPLIACIÓN Y MEJORAMIENTO DEL SISTEMA DE  
AGUA POTABLE E INSTALACIONES DEL SISTEMA DE  
SANEAMIENTO EN LAS LOCALIDADES DE TINGO  
PAMPA Y CHASQUI, DISTRITO DE JACAS CHICO,  
PROVINCIA DE YAROWILCA - HUÁNUCO"**

**PERÍODO: 14 DE OCTUBRE DE 2020 AL 14 DE FEBRERO  
DE 2024**

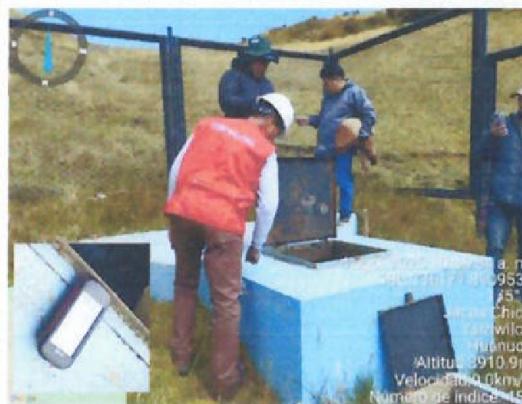
**Imagen n.º 3:** Vista donde se evidencia la ubicación actual de la captación de agua para consumo humano de la zona de Juchucaj de la localidad de Chasqui, que tiene las coordenadas UTM:  
Este: 335 171.00 Norte: 8 809 538.00  
En todo el recorrido para detallar mejor las evidencias se utilizó complementariamente el GPS marca Garmin, modelo Montana 680.

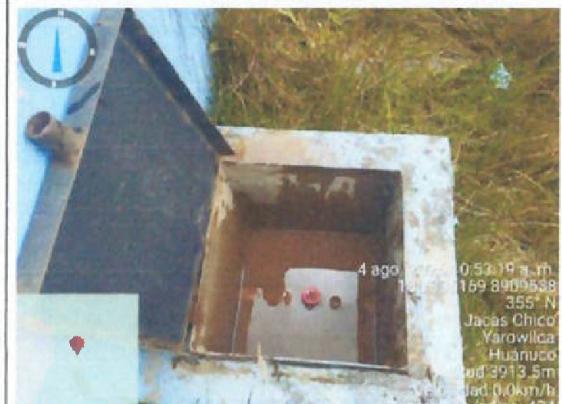
- 2) Fuga de agua: La captación presenta fuga de agua por el lado derecho e izquierdo de la base de la captación, como también en agua en la caja de válvula de control motivo por el cual la válvula de control se encuentre malograda.

**Imagen n.º 4:** Vista donde se visualiza la caja de válvula de control con agua, lo que indica fuga de agua en la captación y el motivo por el cual la válvula de control se encuentre malograda. Así mismo, la tapa metálica de la caja de válvula de control de la captación carece del mecanismo de seguridad. Así también, se evidenció que las tapas metálicas de la captación solo cuentan con pintura anticorrosiva, no cuenta con pintura esmalte, motivo por el cual se encuentran oxidadas.

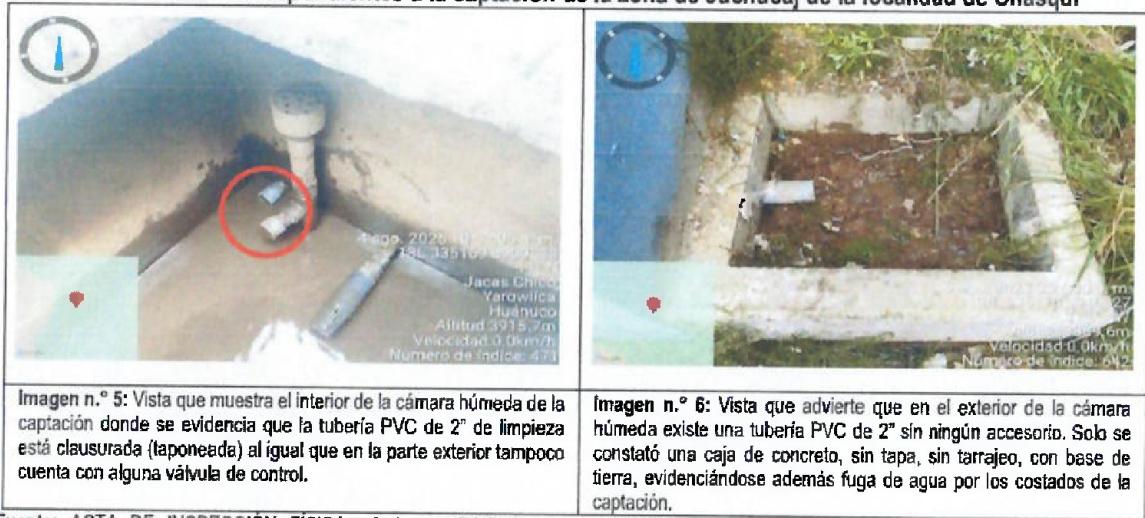
**Imágenes n.º 5 y 6**

**Evidencias correspondientes a la captación de la zona de Juchucaj de la localidad de Chasqui**

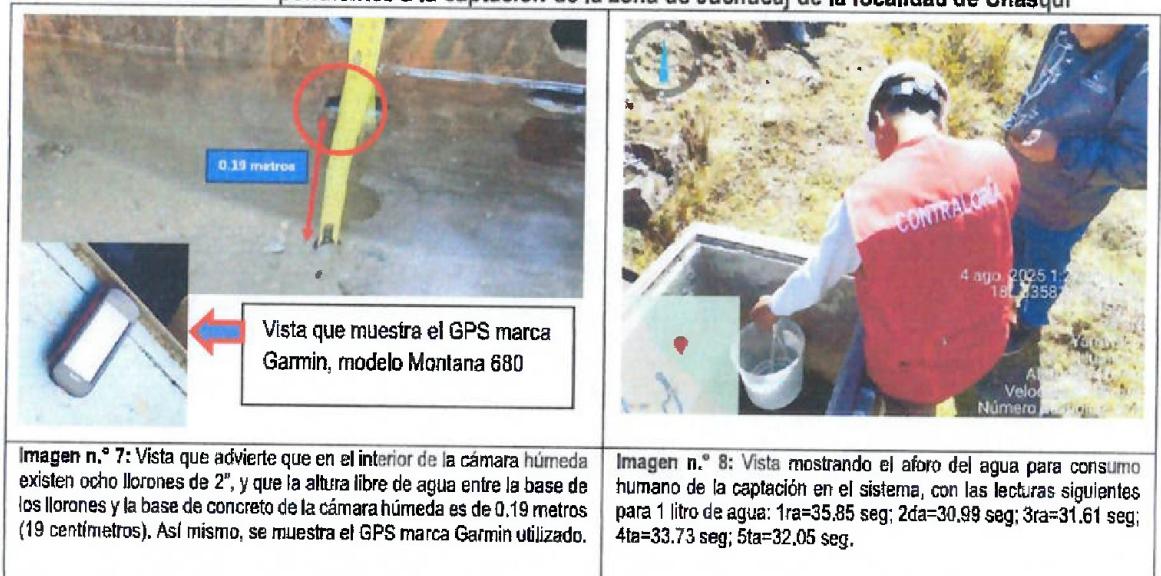
**Imágenes n.º 7 y 8**

**Evidencias correspondientes a la captación de la zona de Juchucaj de la localidad de Chasqui**

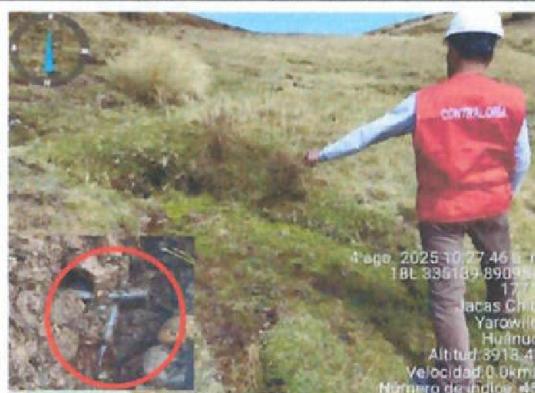
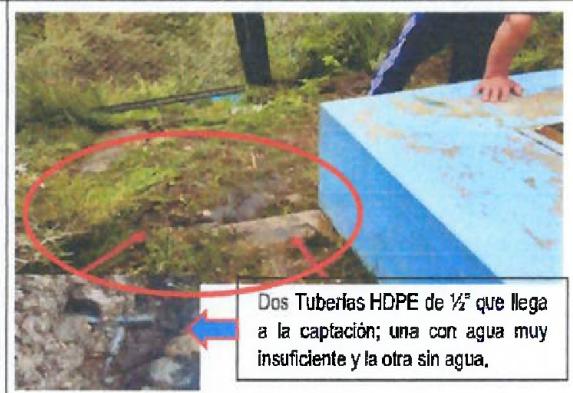
| <p>Imagen n.º 9: Vista que muestra una de las fugas de agua en la parte externa superior de la captación, la cual es llevada a la captación inadecuadamente a través de una tubería HDPE de <math>\frac{1}{2}</math>", llegando mínima cantidad, desperdiaciéndose la mayor cantidad.</p> | <p>Imagen n.º 10: Vista que advierte la fuga de agua al lado izquierdo y derecho de la captación. Captación que le faltó mayor profundidad para evitar tanta fuga de agua. Se realizará el aforo de toda el agua que se pierde 30 metros aguas debajo de la captación.</p> |

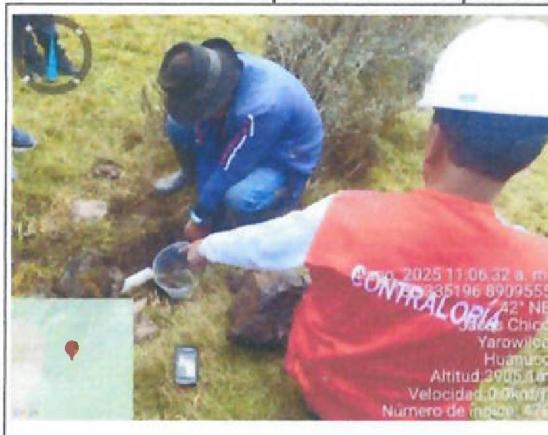
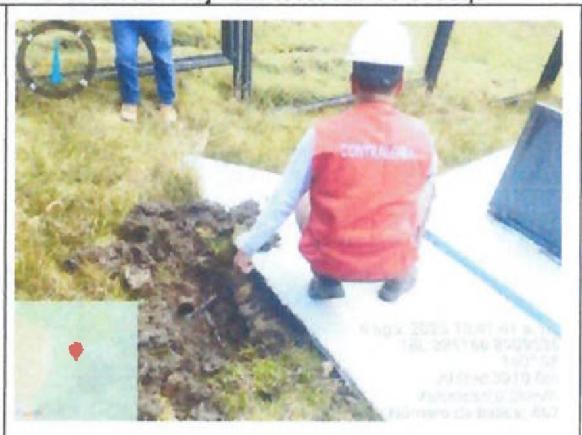
| <p>Imagen n.º 11: Vista mostrando el aforo del agua para consumo humano que se pierde de la captación de la zona denominada Juchucaj, que no ingresa al sistema, con las lecturas siguientes para 10 litros de agua: 1ra=35.26 seg; 2da=35.55 seg; 3ra=36.65 seg; 4ta=35.68 seg; 5ta=36.15 seg.</p> | <p>Imagen n.º 12: Vista que muestra la intención de hacer llegar más agua a la captación de manera inadecuada a través de dos tuberías HDPE de <math>\frac{1}{2}</math>", llegando en una mínima cantidad y en la otra nada de agua, para solucionar la falta de agua a la población. Así mismo se verificó el tipo de material filtrante.</p> |

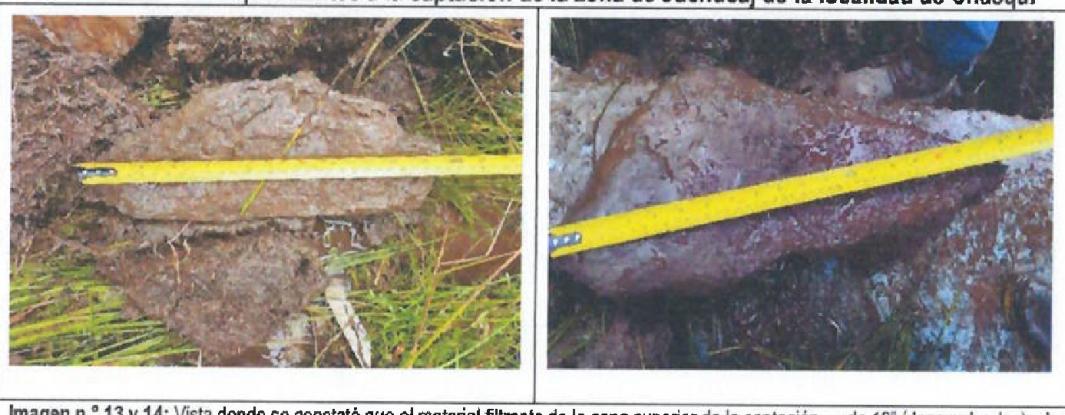
Imagen n.º 13 y 14: Vista donde se constató que el material filtrante de la capa superior de la captación es de 12" (doce pulgadas) y la otra vista donde se constató que el material filtrante de la capa superior de la captación es de 19" (diecinueve pulgadas).

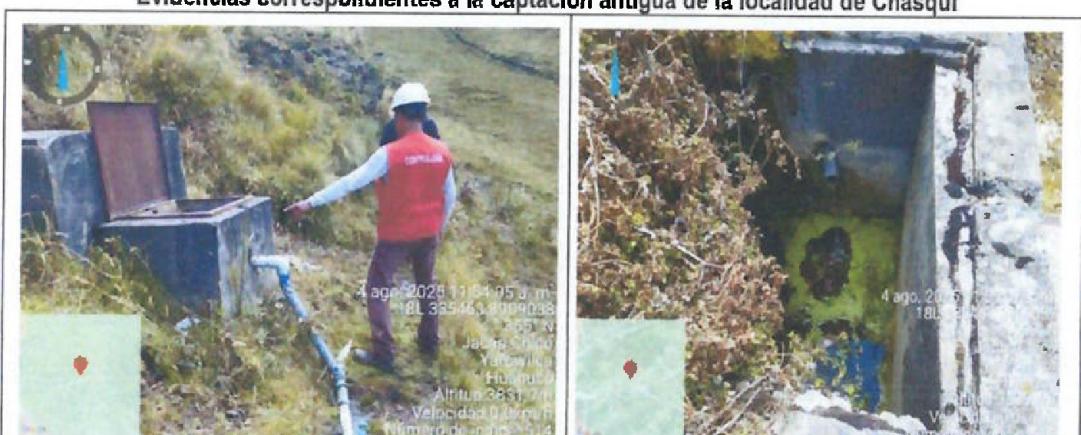
Imagen n.º 15: Vista que advierte como los pobladores ante la falta de agua, han tenido que reutilizar la captación de agua potable para consumo humano del sistema antiguo. Véase la precaria conexión de las tuberías utilizadas y su exposición a la intemperie.

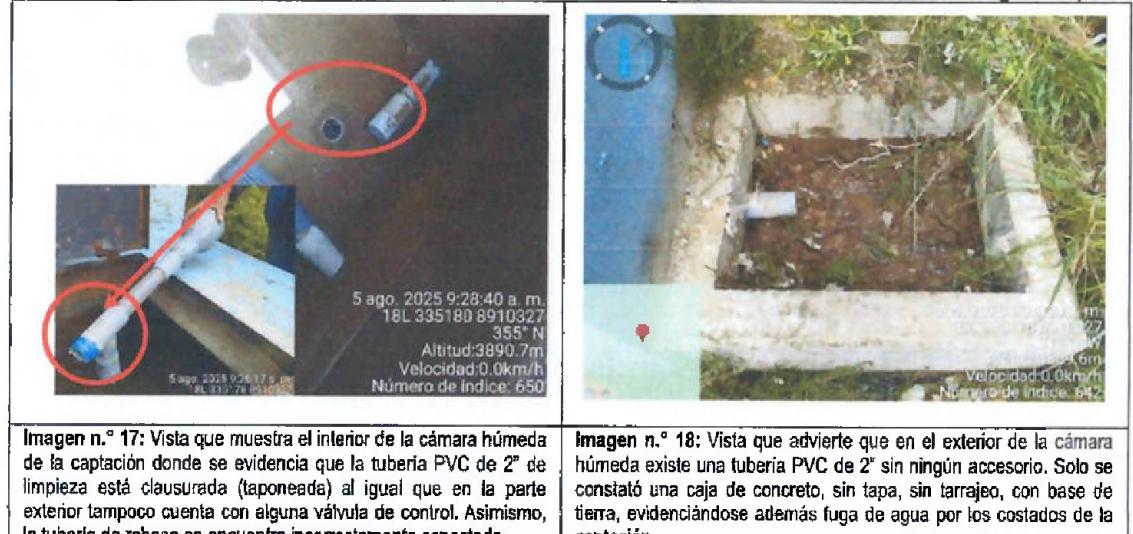
**Imagenes n.º 17 y 18**  
Evidencias correspondientes a la captación de la zona de Saporumi de la localidad de Tingo Pampa

- 3) Fuga de agua: La captación presenta fuga de agua por el lado derecho e izquierdo de la base de la captación, como también en agua en la caja de válvula de control.

*Realizar la desinfección de cámara de recolección. Eliminar agua de caseta de válvula. Notificar a contratista cumpla con especificaciones técnicas y/o subsane defectos en captación y cerco perimétrico*

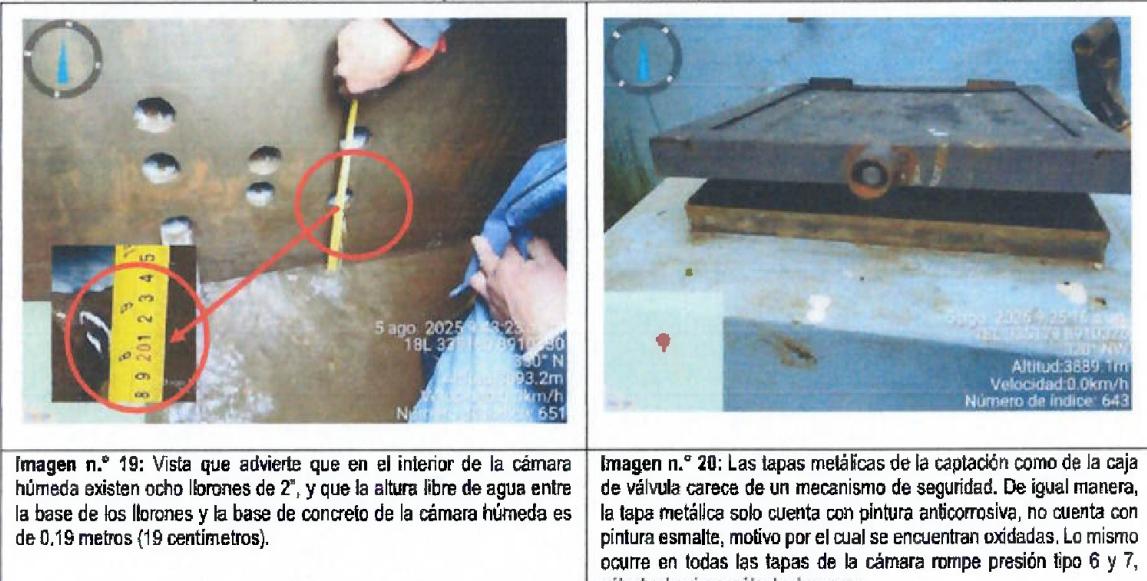
**Imágenes n.º 19 y 20**

Evidencias correspondientes a la captación de la zona de Saporumi de la localidad de Tingo Pampa

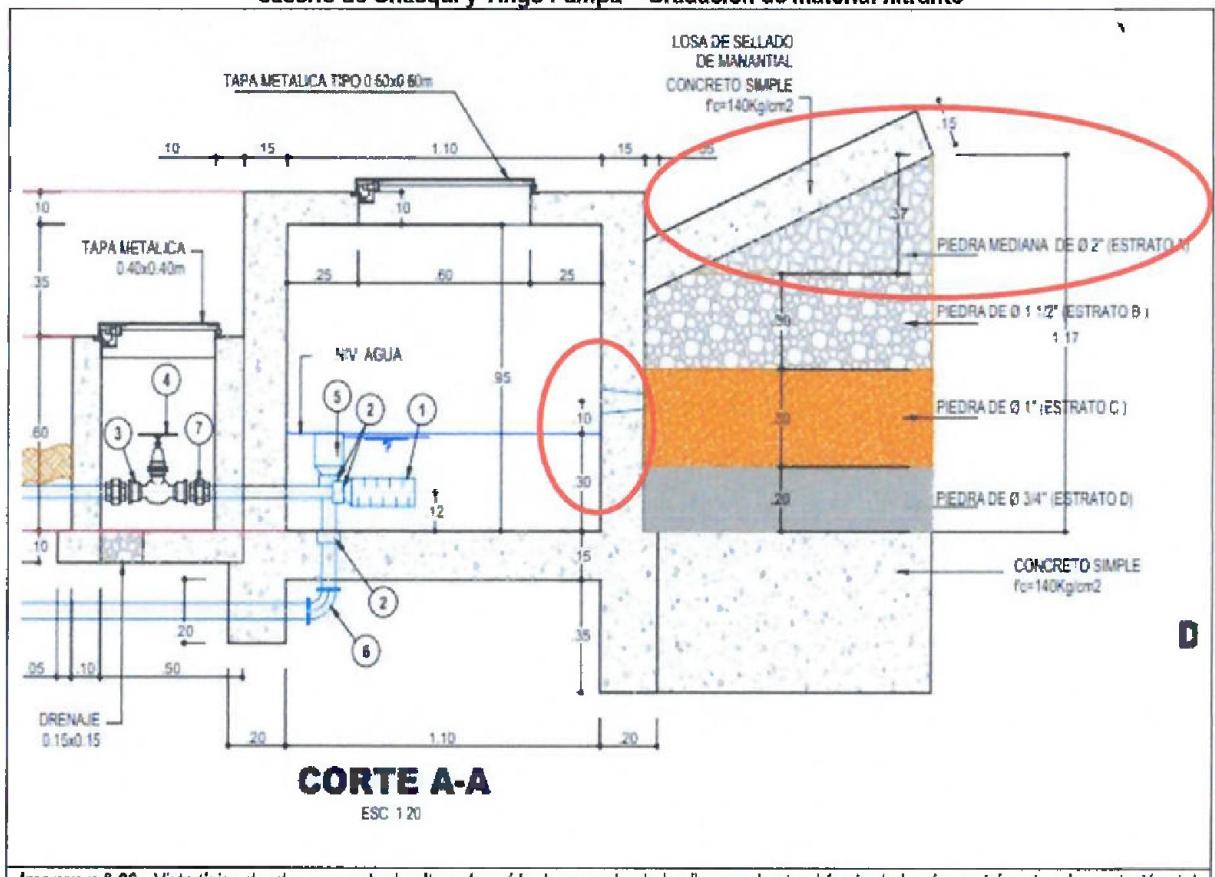
Imagen n.º 26.- Vista típica donde se muestra la altura de caída de agua desde los llorones hasta el fondo de la cámara húmeda y la gradación del material filtrante, donde el tamaño máximo es de 2" (estrato A).

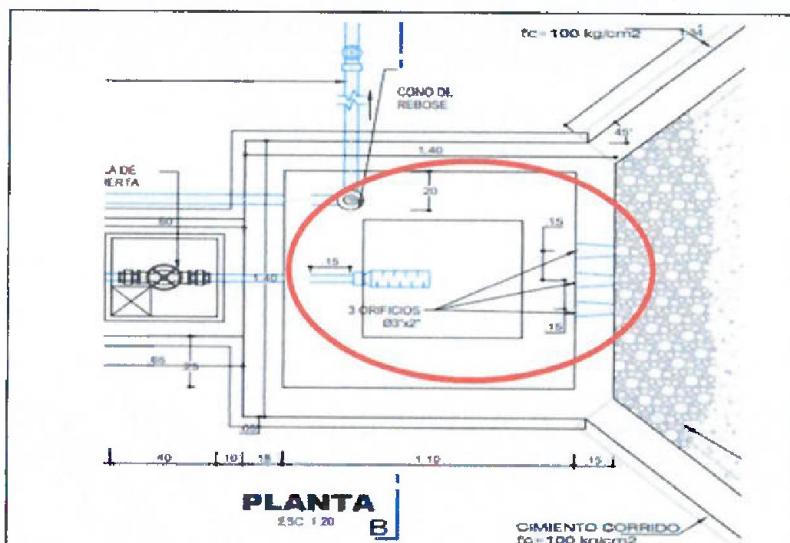
**Imagen n.º 27.-** Vista donde se muestra la cantidad de llorones (03 llorones) en la captación de Chasqui y Tingo Pampa.

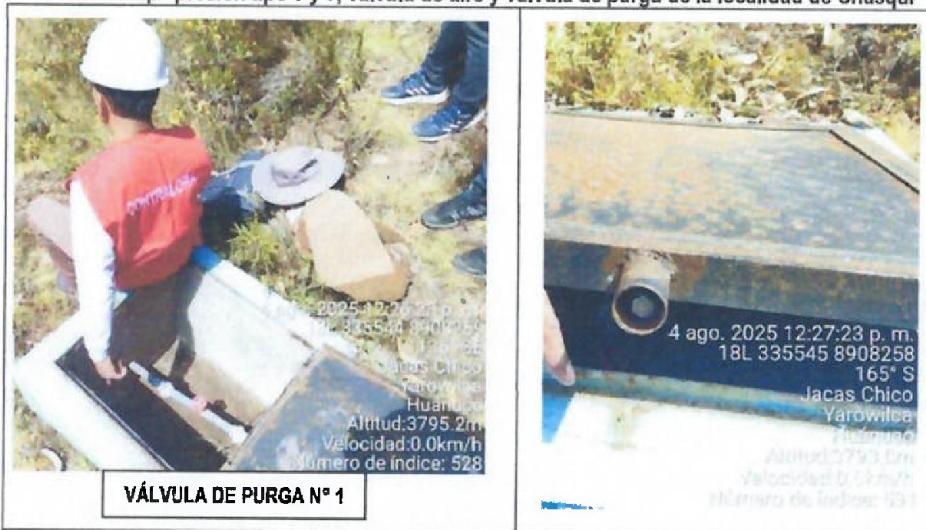
**Imagen n.º 31 y 32**

**Evidencias correspondientes a las tapas metálicas de la cámara rompe presión tipo 6 y 7, válvula de aire y válvula de purga de la localidad de Chasqui**

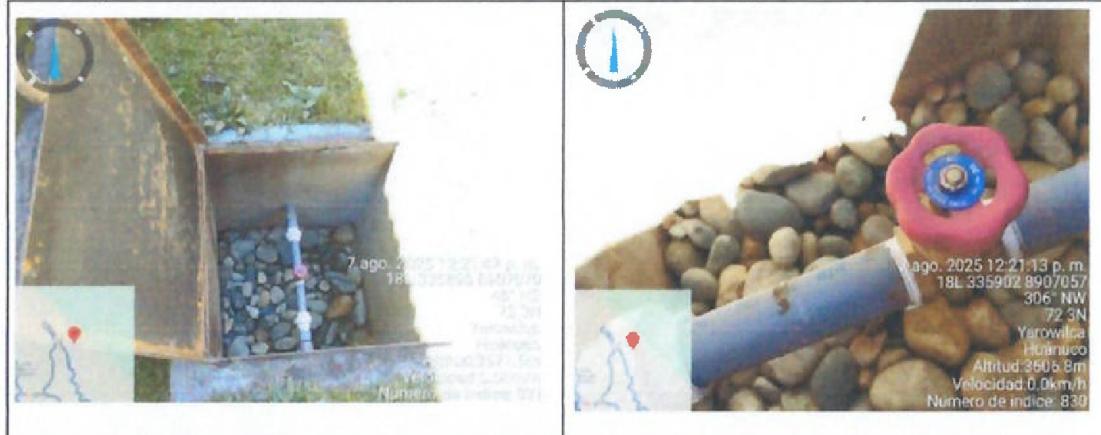
**Imágenes n.º 33 y 34**

**Tapas metálicas de la válvulas de control de la red de distribución de la localidad de Chasqui**

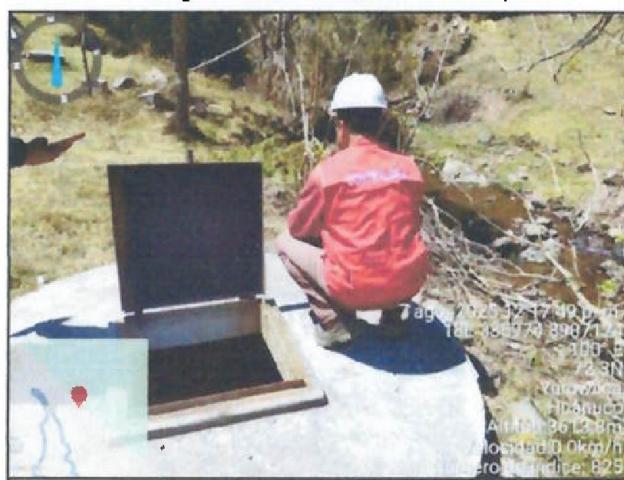
**Tapas metálicas del  
Biodigestor de la localidad de Chasqui**

**Imagen n.º 35:** Se verificó que el biodigestor, caja de lodos y pozo percolador poseen tapas metálicas que solo cuentan con pintura anticorrosiva, no cuentan con pintura esmalte, motivo por el cual se encuentran oxidadas. De igual manera, carecen del mecanismo de seguridad.

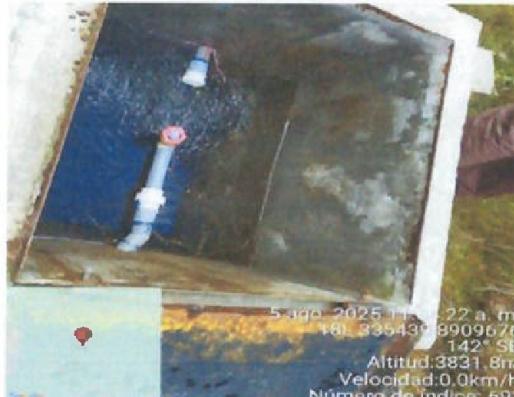
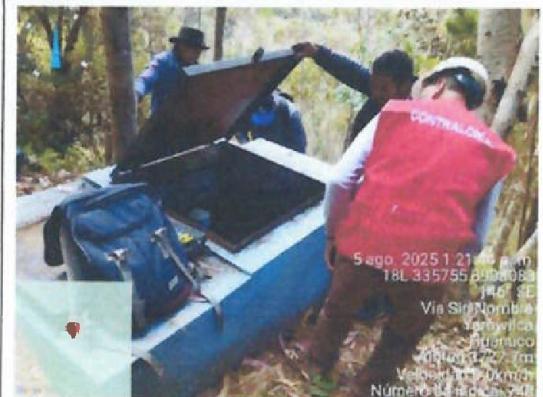
| <p>Imagen n.º 36: Se advierte que, la válvula de purga no cuenta con su respectiva tapa metálica (mecanismo de seguridad); es por ello que sustrajeron un niple, motivo por el cual, en la actualidad dicha válvula ya no puede purgar al exterior. Aunado a ello; la tapa metálica solo cuenta con pintura anticorrosiva (No fue pintado con pintura esmalte), por ello se encuentran oxidadas. Los mismos problemas presentan en todas las tapas de la captación, válvula de aire, válvula de purga y caja de distribución de caudales. Se deja constancia que no existe cámara rompe presión tipo VI. Tanto para el Caserío de Chasqui como el de Tingo Pampa.</p> | <p>Imagen n.º 37: En la imagen, se muestra la cámara de distribución de caudales, en la cual se evidencia que las tapas metálicas fueron pintados con pintura anticorrosiva (no cuenta con pintura esmalte), motivo por el cual se encuentran oxidadas. Así mismo, se pudo advierte que las tapas metálicas carecen de mecanismo de seguridad. Aunado a ello, se advierte que no funciona el rebose de la cámara distribuidora de caudales.</p> |

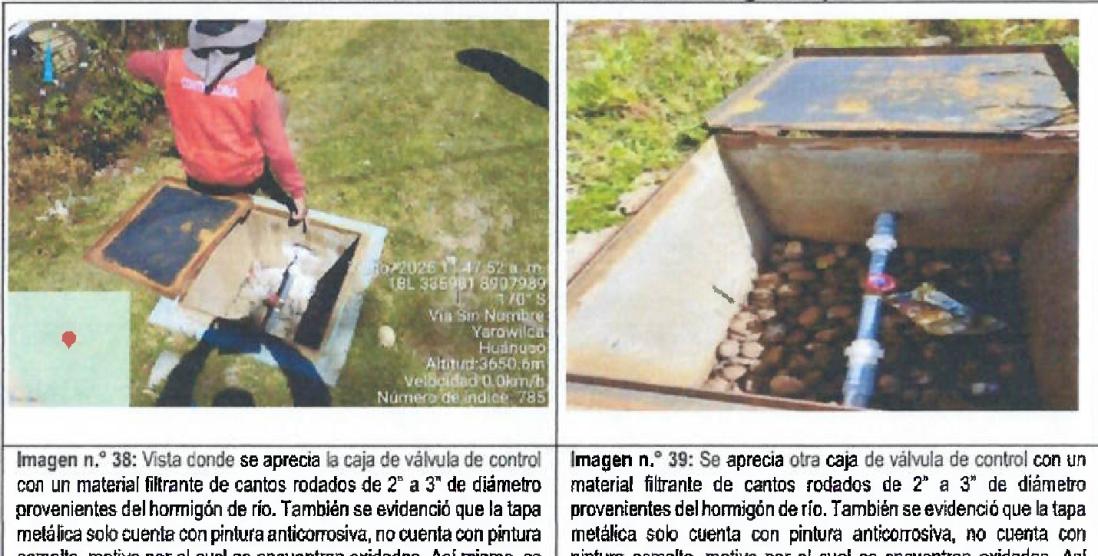
**Imágenes n.º 38 y 39**  
**Evidencias correspondientes a las tapas metálicas de las válvulas de control**  
**de la red de distribución de la localidad de Tingo Pampa**

- En las válvulas de aire de Tingo Pampa (...) y con tapa metálica en proceso de oxidación, no tiene orificios para asegurar el perno de cierre de tapa, tienen fugas de agua en empalmes con unión universal, cajas de concreto tarajeadas sin pintar.

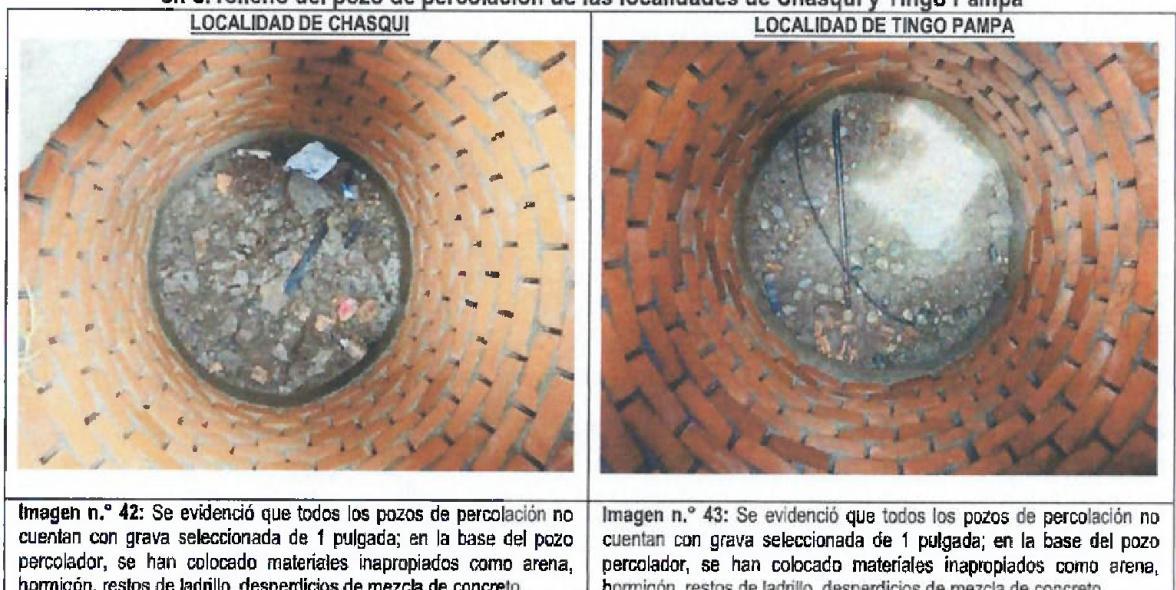
**Imágenes n.º 42 y 43**

**Evidencias correspondientes a los rellenos con grava seleccionada de  $\frac{1}{2}$ " a 2" en el relleno del pozo de percolación de las localidades de Chasqui y Tingo Pampa**

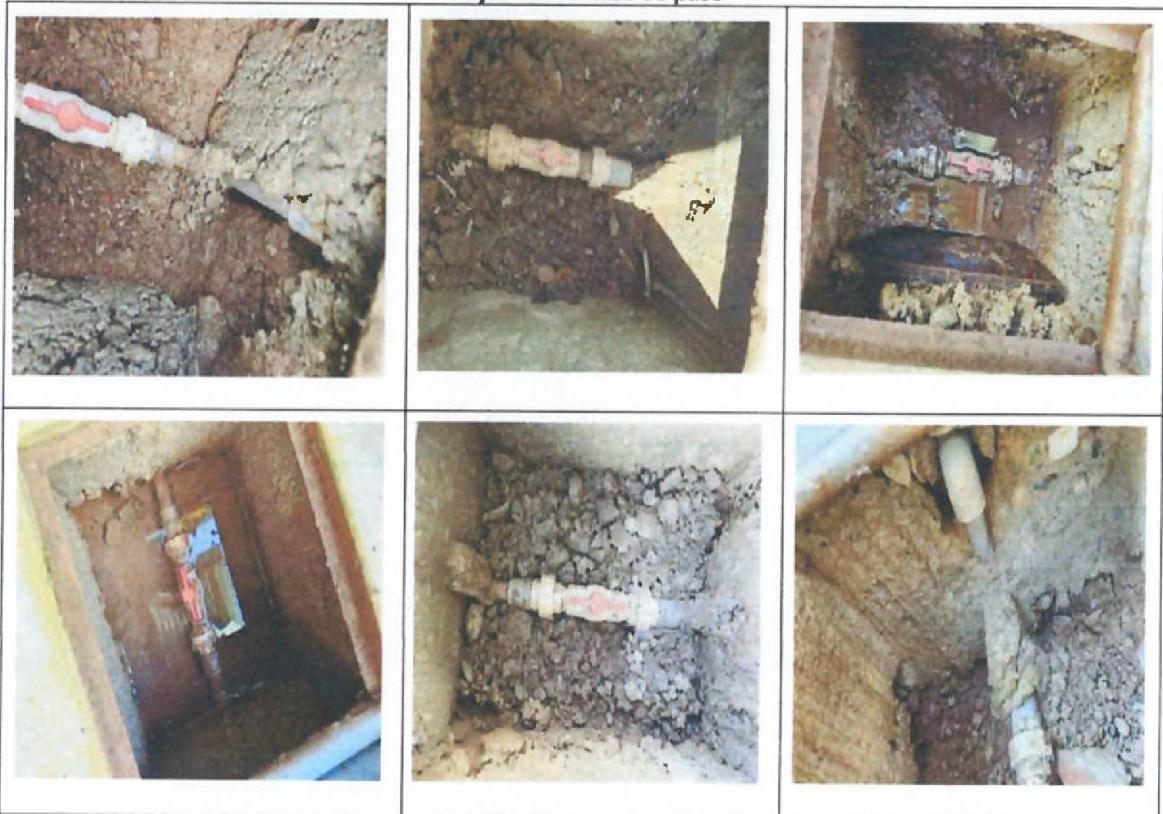
**Imagen n.º 45, 46, 47, 48, 49 y 50:** Se evidencia que, en todas las cajas de válvulas de pase de las instalaciones domiciliarias que éstas fueron construidas dentro de la vereda, poseen acumulación de lodo, base de material suelto, la caja de concreto no posee tarrajeo y presenta filtración de agua; así mismo, las referidas conexiones domiciliarias no cuentan con un marco y tapa termoplástica; así como, tampoco con una caja termoplástica que incluye solado.

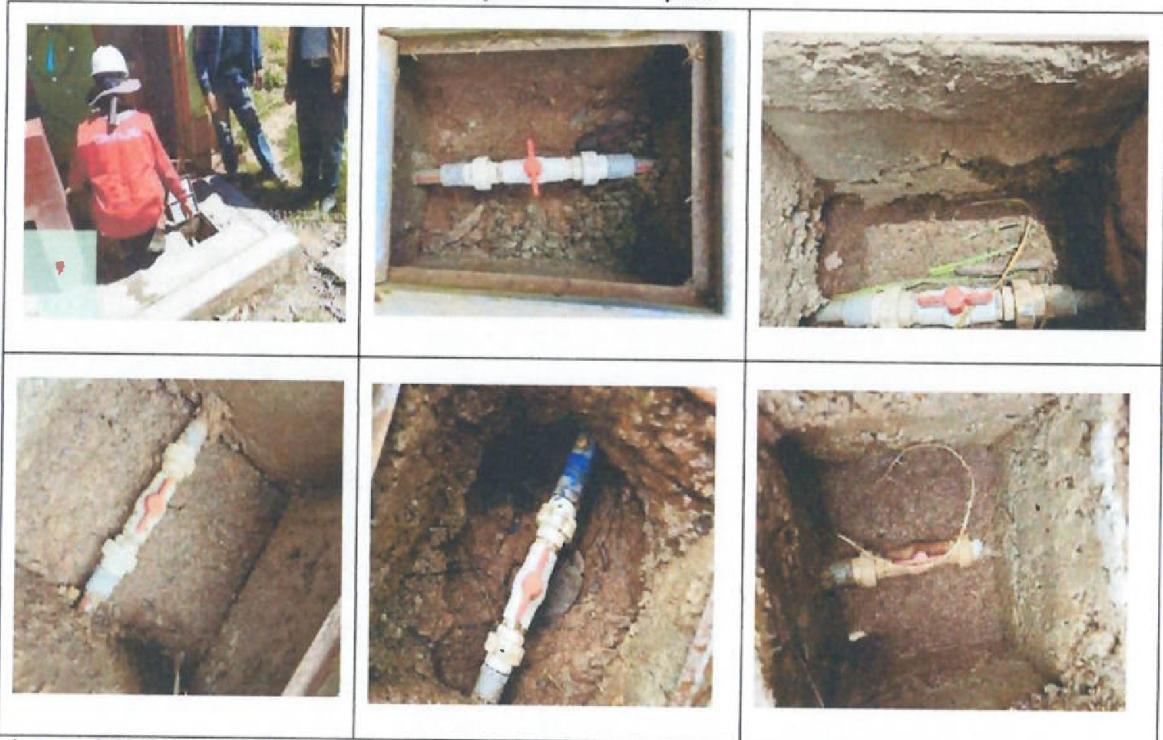
Imagen n.º 51, 52, 53, 54, 55 y 56: Se evidencia que en todas las cajas de válvulas de pase de las instalaciones domiciliarias fueron construidas dentro de la vereda, además poseen acumulación de lodo, la base de la caja es de material suelto y la caja de concreto no posee tarajeo; así también se evidencia con filtraciones de agua. Aunado a ello, las referidas conexiones domiciliarias no cuentan con un marco y una tapa termoplástica, así como, tampoco con una caja termoplástica que incluya el solado.

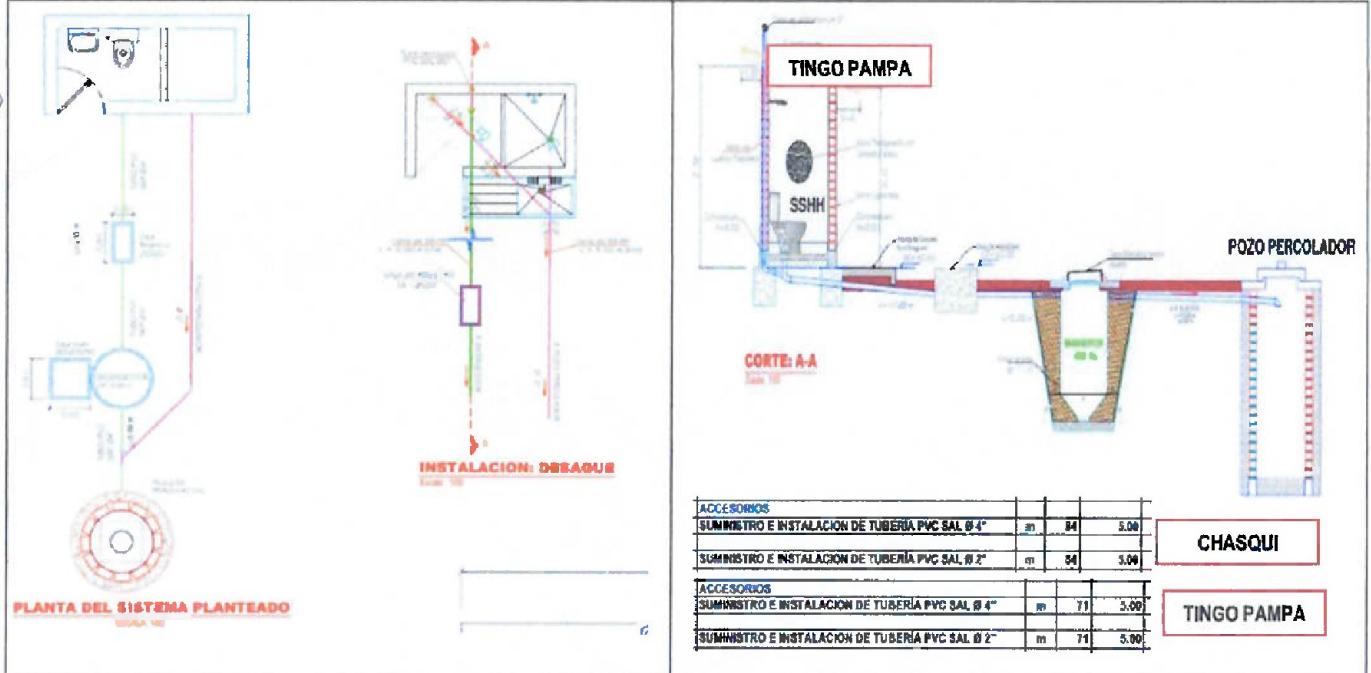
Imagen n.º 61: En los planos "UNIDAD BÁSICA DE SANEAMIENTO CHASQUI LÁMINA CUB-02"; "BIODIGESTOR CHASQUI - LAMINA CBI-01"; "INST. SANITARIAS UBS ARRASTRE HIDRÁULICO - TINGO PAMPA LAMINA TUB-02" y "BIODIGESTOR - TINGO PAMPA LAMINA TBI-01", señalan que la tubería de la caja de registro de desagüe al biodigestor es de 4 pulgadas y la tubería del biodigestor a la caja de lodos es de 2 pulgadas.

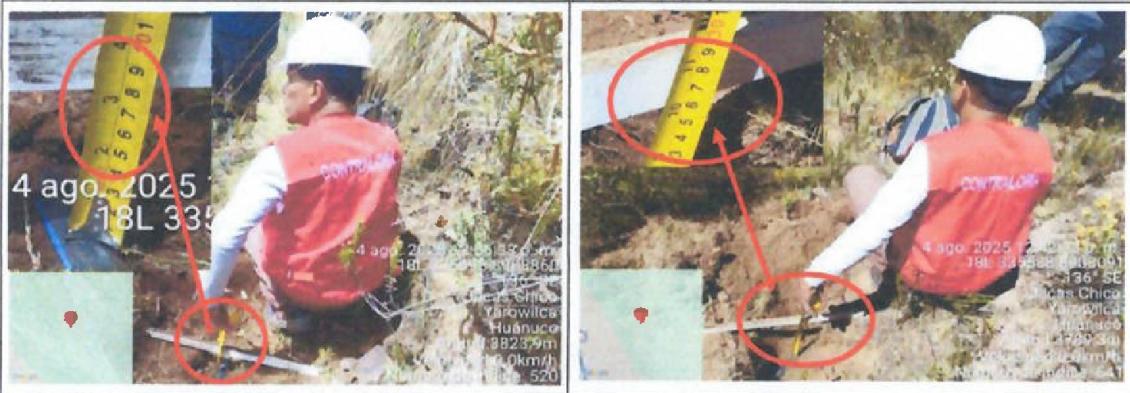
Imagen n.º 63: Vista donde se realizó la calicata n.º 1, constatándose la profundidad de entierro de la tubería de la línea de conducción de 0.075 metros = 7.50 centímetros.

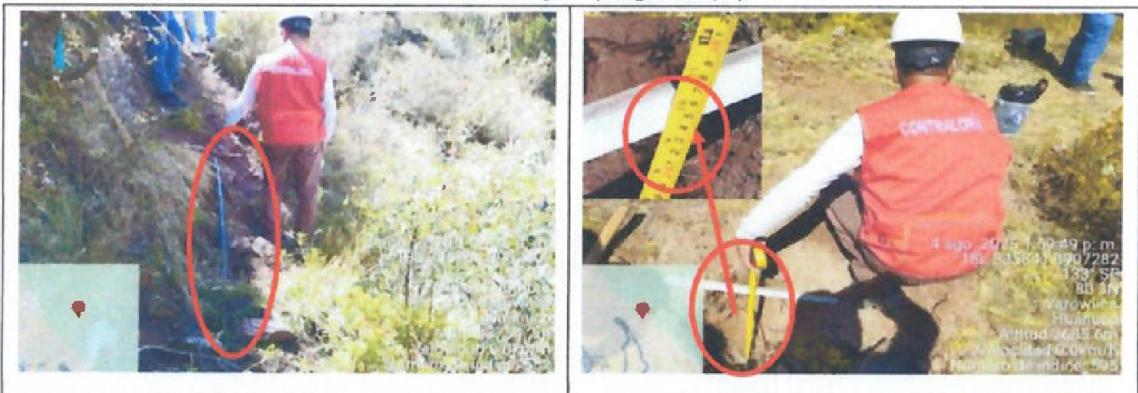
Imagen n.º 65: Vista donde se realizó la calicata n.º 3, constatándose la profundidad de entierro de la tubería de la línea de conducción de 0.00 metros = 0.00 centímetros.

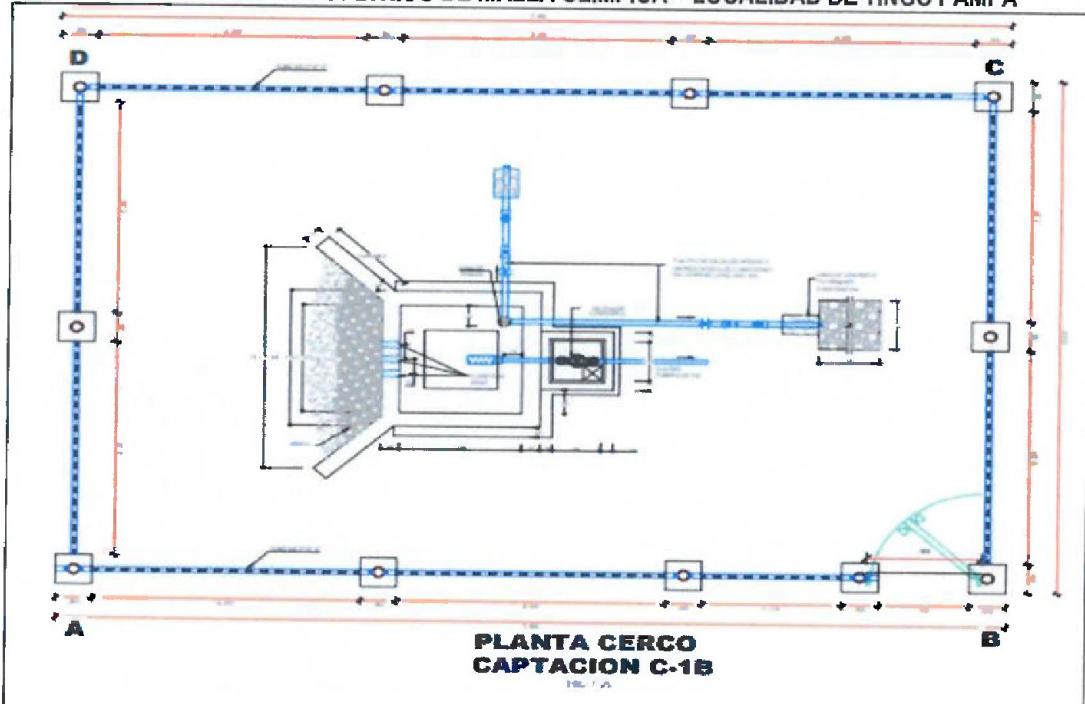
Imagen n.º 79: Vista del plano típico "CERCO PERIMETRICO CAPTACIÓN-CHASQUI LÁMINA CCP-01" del expediente técnico primigenio. Se advierten: 11 excavaciones para el soporte de los tubos de fierro de 2"; 11 vaciados de concreto para el soporte de los tubos de fierro de 2"; 11 paneles de malla olímpica N° 10 de 2.50m x 2.10m; 6 tubos de fierro galvanizado negro de 2" de diámetro (tipo 1), 6 tubos de fierro galvanizado negro de 2" de diámetro (tipo 2).

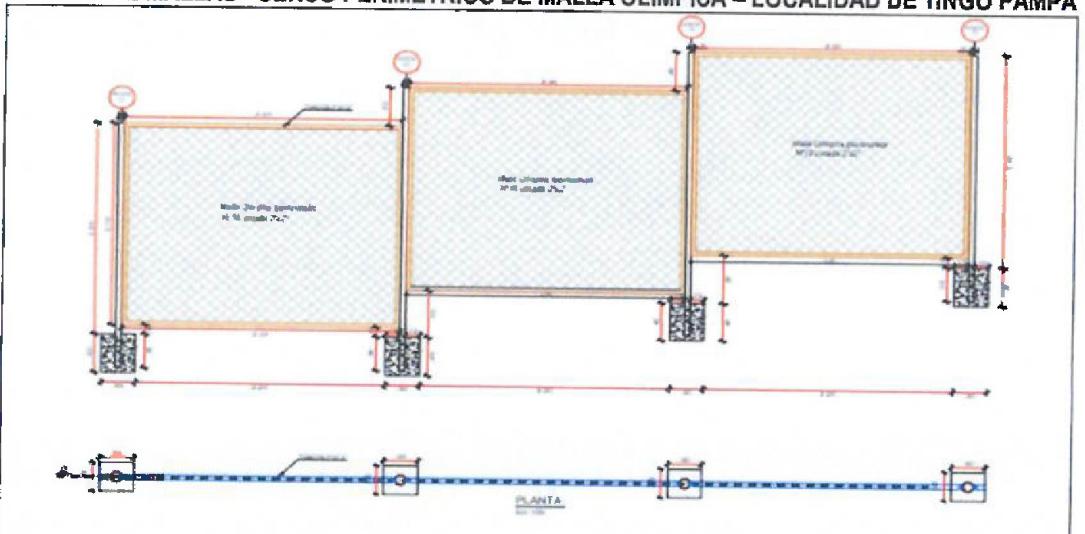
Imagen n.º 80: Vista del detalle de mallas del plano típico "CERCO PERIMETRICO CAPTACIÓN-CHASQUI LÁMINA CCP-01" del expediente técnico primigenio. Se advierten: 11 excavaciones para el soporte de los tubos de fierro de 2"; 11 vaciados de concreto para el soporte de los tubos de fierro de 2"; 11 paneles de malla olímpica n.º 10 de 2.50m x 2.10m; 6 tubos de fierro galvanizado negro de 2" de diámetro (tipo 1), 6 tubos de fierro galvanizado negro de 2" de diámetro (tipo 2).

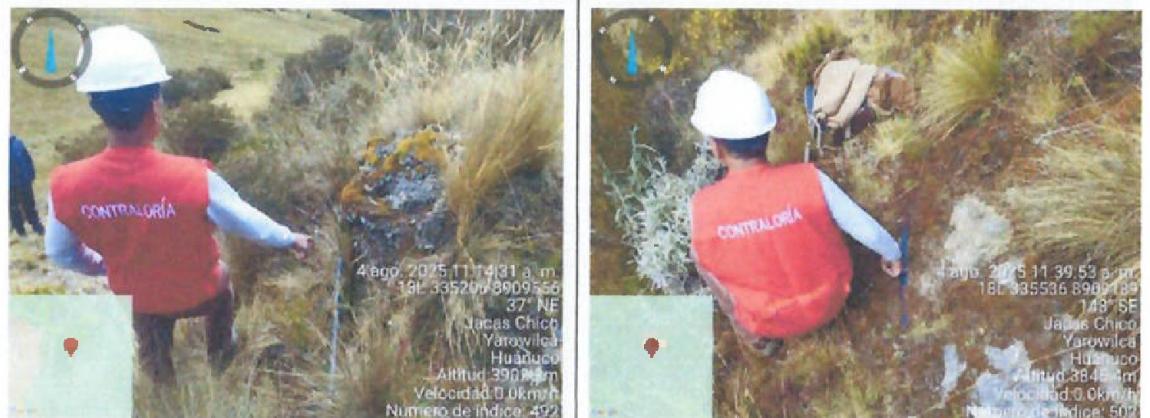
**Imágenes n.º 82 y 83**

Evidencias de la inexistencia de los datos de concreto en la línea de conducción de la localidad de Chasqui

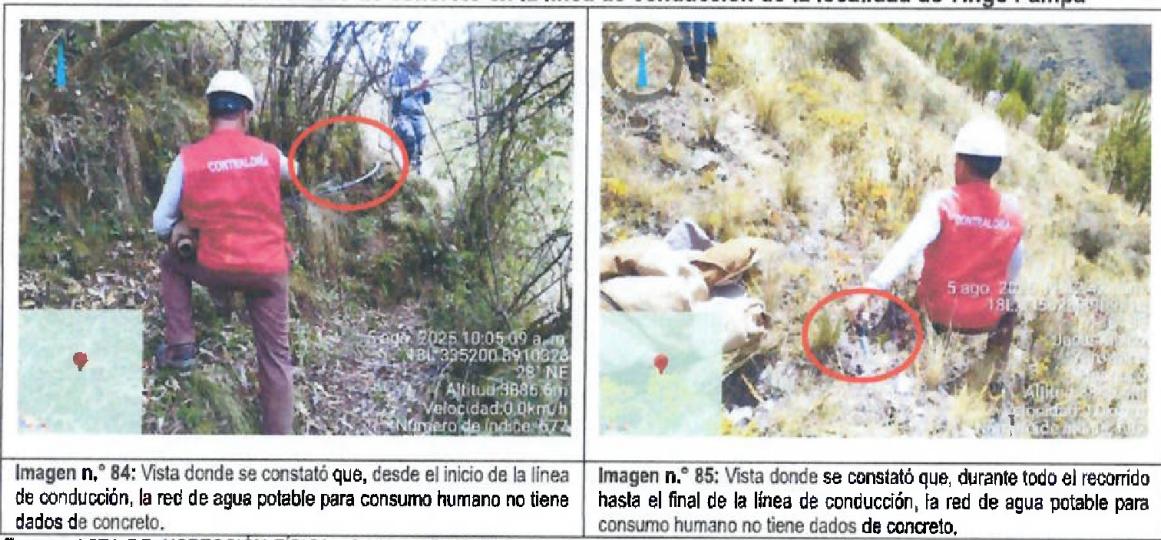
**Imágenes n.º 84 y 85**

Inexistencia de los datos de concreto en la línea de conducción de la localidad de Tingo Pampa

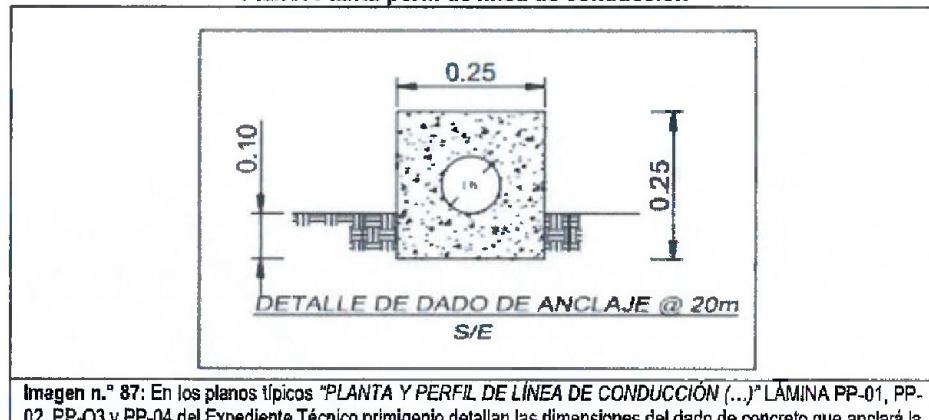
Imagen n.º 87: En los planos típicos "PLANTA Y PERFIL DE LÍNEA DE CONDUCCIÓN (...)" LÁMINA PP-01, PP-02, PP-03 y PP-04 del Expediente Técnico primigenio detallan las dimensiones del dado de concreto que anclará la tubería HDPE de la Línea de Conducción.

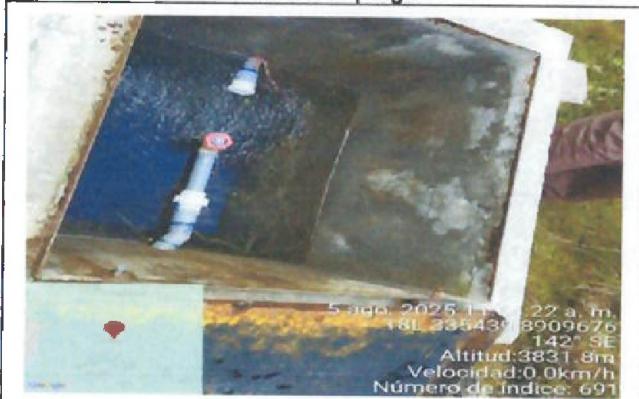
Imagen n.º 98: Se visualiza la válvula de purga que por no tener la tapa metálica su mecanismo de seguridad le ha sustraído un niple por lo que ya no puede purgar al exterior. De igual manera, la tapa metálica solo cuenta con pintura anticorrosiva, no cuenta con pintura esmalte, motivo por el cual se encuentran oxidadas. Lo mismo en todas las tapas de la captación, válvula de aire, válvula de purga y caja de distribución de caudales. No existe cámara rompe presión tipo VI.
