**ÓRGANO DE CONTROL INSTITUCIONAL
MUNICIPALIDAD DISTRITAL DE OLMOS**

INFORME DE CONTROL ESPECÍFICO
N° 001-2025-2-2137-SCE

**“VALORIZACIONES N°s 06, 08 Y 09, RECEPCIÓN,
LIQUIDACIÓN Y PAGO DE LA OBRA: REHABILITACIÓN DE
LOCAL ESCOLAR PASAJE NORTE N° 10189, CON CÓDIGO
LOCAL 285833 DE LA LOCALIDAD PASAJE NORTE,
DISTRITO DE OLMOS – LAMBAYEQUE – LAMBAYEQUE”**

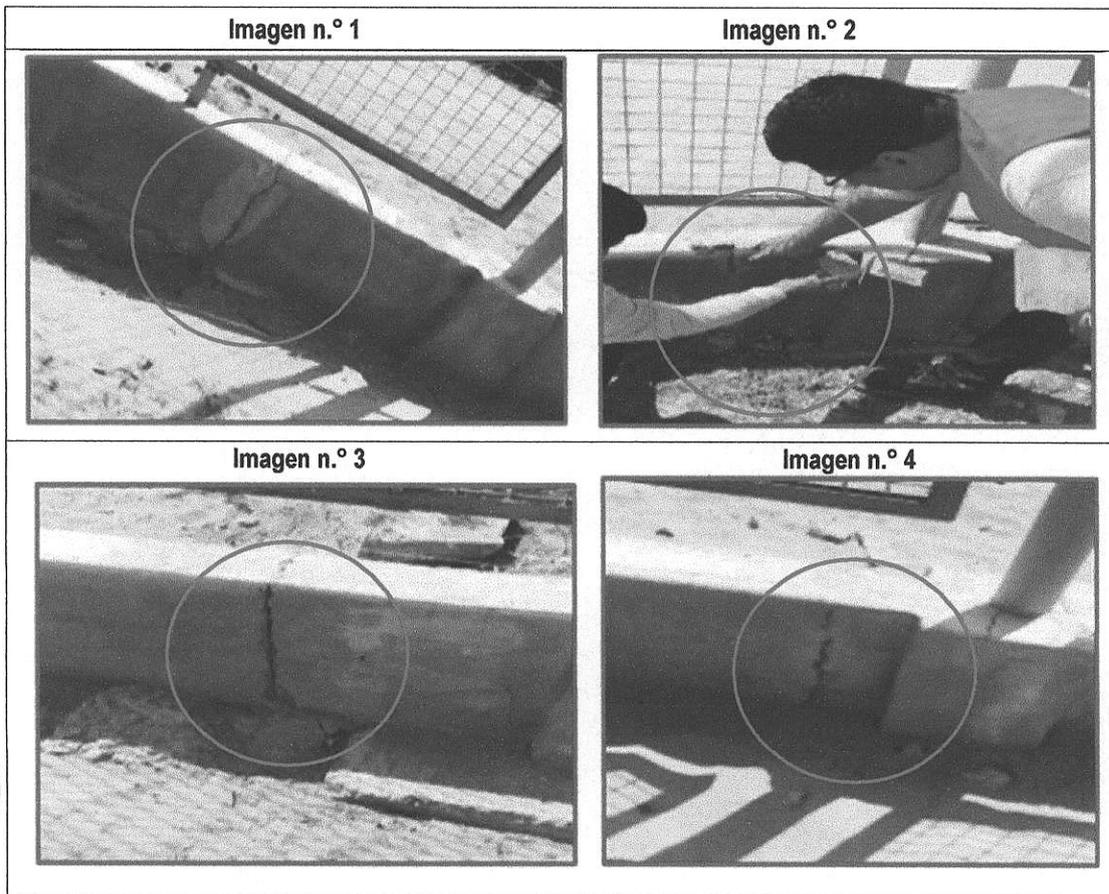
Imágenes n.ºs 1, 2, 3 y 4

Fisuras y agrietamientos en el sardinel del cerco perimétrico, evidenciados durante la visita de verificación de obra, de 8 de agosto de 2024

Como se puede apreciar en las imágenes precedentes, los sobrecimientos en los cuales se encuentran embutidos la malla galvanizada del cerco perimétrico presentan agrietamientos y fisuras, que comprometen su calidad estructural y advierten una mala ejecución de la partida 02.02.04.01 CONCRETO 1:8+25% PM PARA SOBRECIMENTOS.

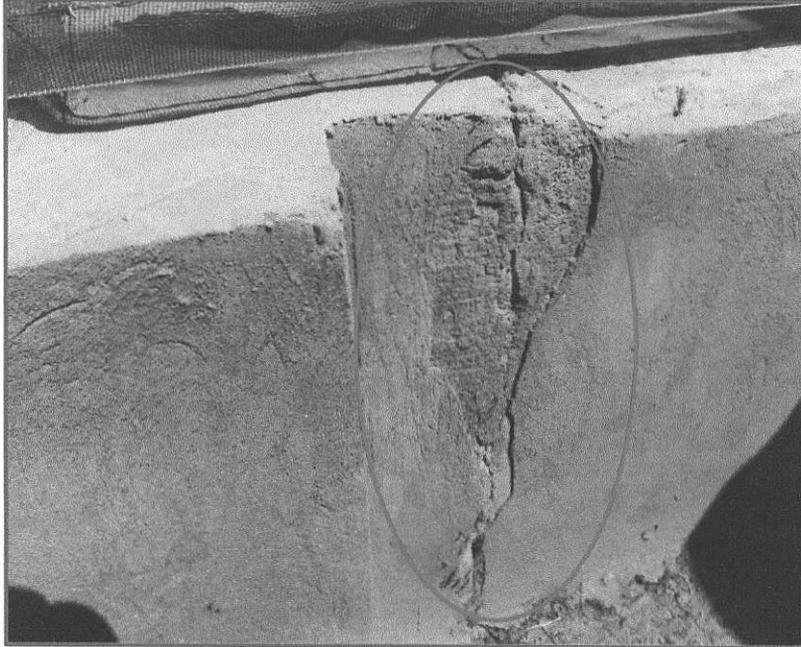
Imagen n.° 11

Tramo 11: tiene una medida de 2.90 m de sardinel, el cual cuenta con una fisura transversal.

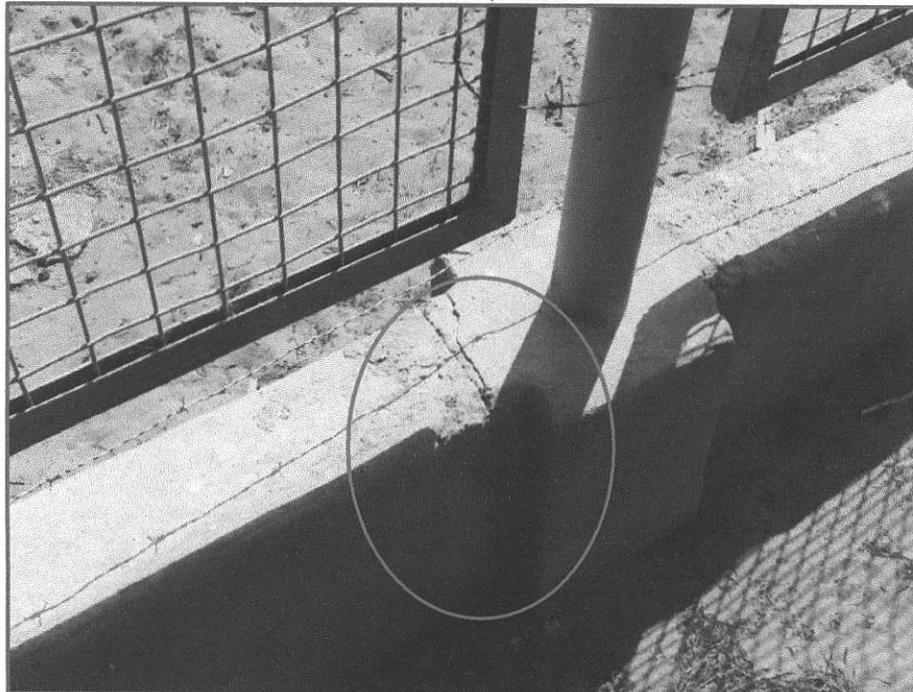
Imagen n.° 14

Tramo 3: tiene una medida de 2.90 m de sardinel, el cual cuenta con una fisura transversal.

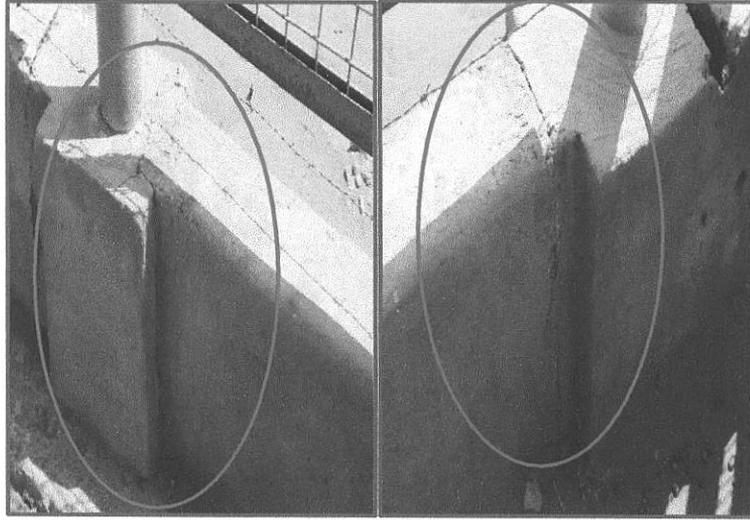
Imagen n.° 38 y 39

Tramo 27: tiene una medida de 2.87 m de sardinel, el cual cuenta con dos fisuras transversales.

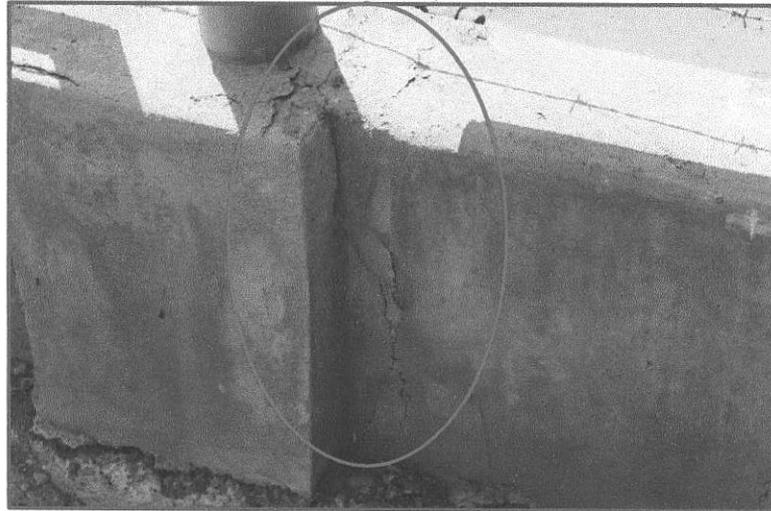
Imagen n.° 59

Tramo 13: tiene una medida de 2.91 m de sardinel, el cual cuenta con una fisura transversal.

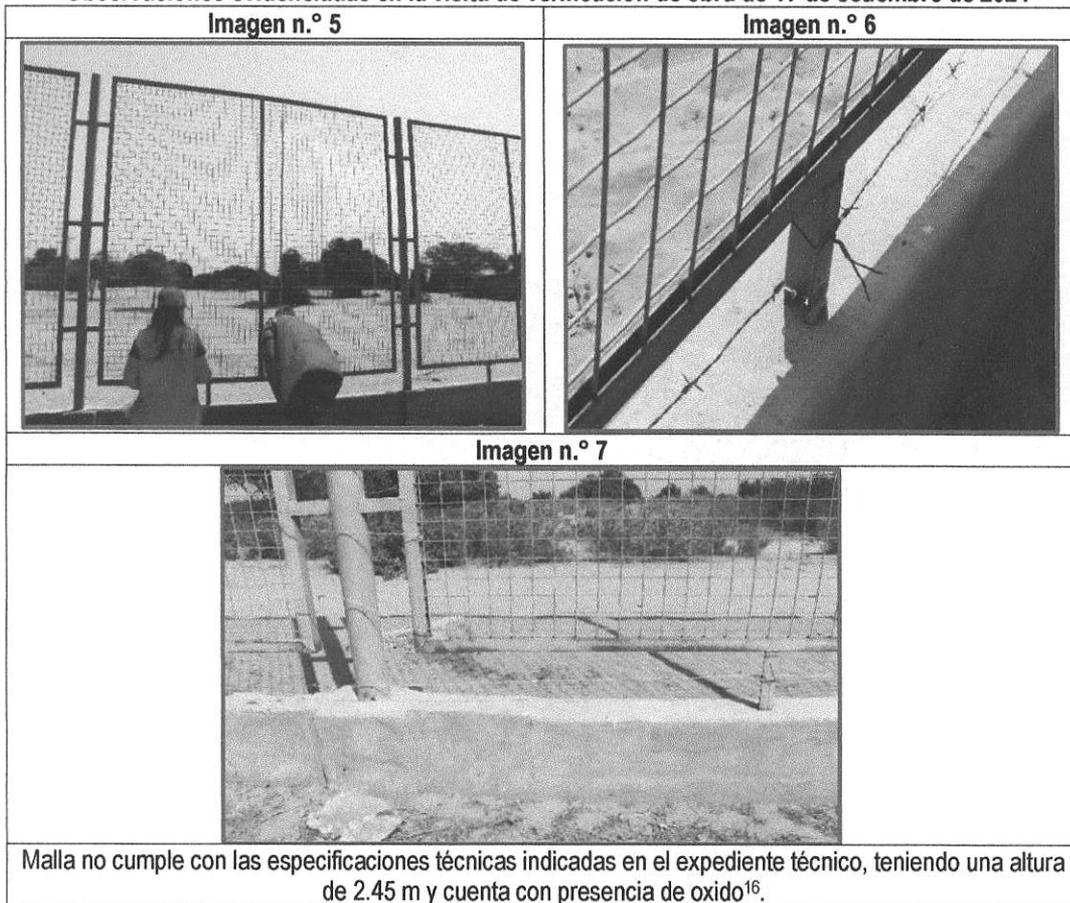
Imágenes n.ºs 5, 6 y 7

Observaciones evidenciadas en la visita de verificación de obra de 17 de setiembre de 2024

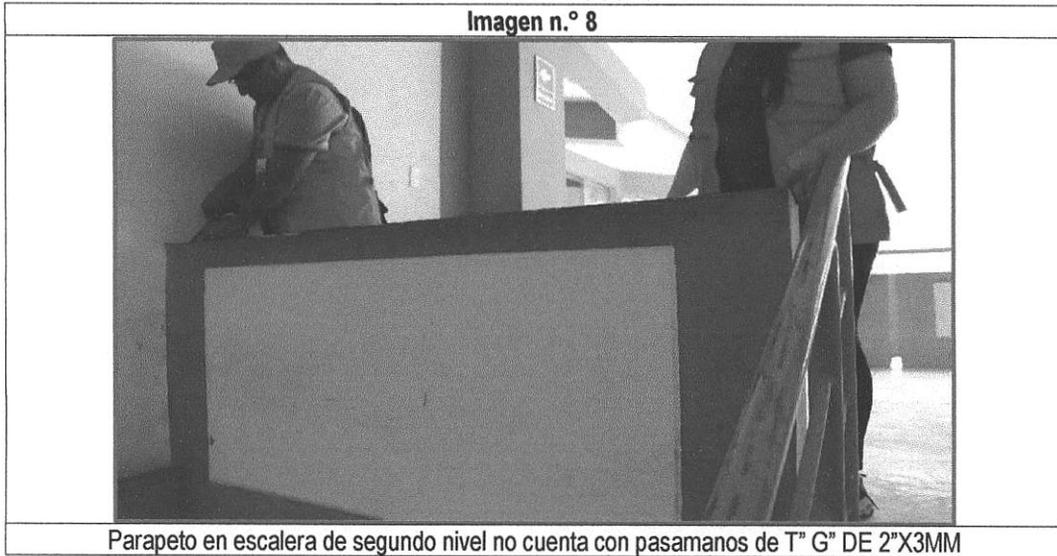
De acuerdo con la revisión a los planos del proyecto, se evidencia que debió consignarse "lámina A-23"
Las láminas A-27 y E-07 del expediente técnico indican las características de malla electrosoldada galvanizada con cocada 2"x2" con alambre N° 10 y altura de 2.60 m; además se consideran anclajes tipo pata de gallo embutidos en el sobrecimiento de concreto. Por su parte, el análisis de costos unitarios de la partida 03.09.03 MALLA DE ALAMBRE GALVANIZADO COC. 2"X2" #10, CON ANGULO DE 2"X2" X3/16" INCLUYE POSTES 3" considera el uso de pintura anticorrosiva.

Imagen n.º 8
Observaciones que persisten en obra evidenciadas en la visita de verificación de obra
de 17 de setiembre de 2024

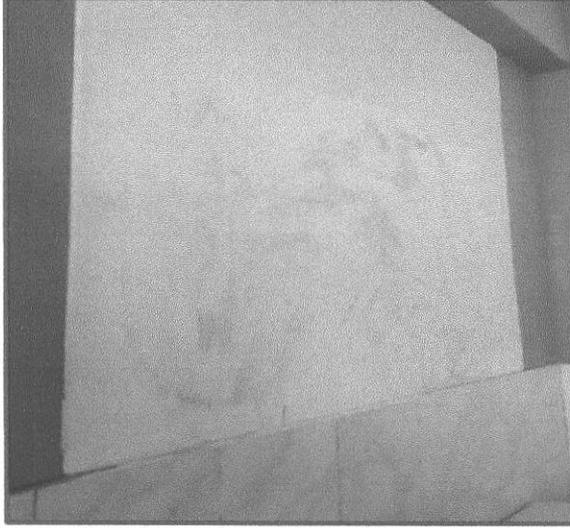
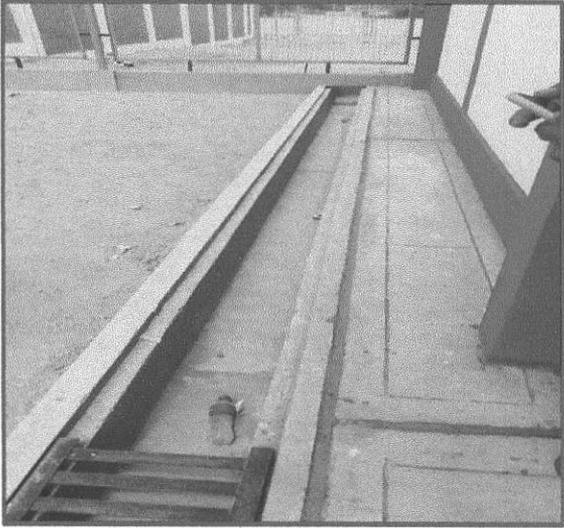
Imagen n.º 9	Imagen n.º 10

<p>Falta de mejoramiento del pintado de las paredes interiores de la institución educativa</p>	<p>Falta de colocación de rejilla metálica considerada en la Lamina A-6</p>
Imagen n.º 11	Imagen n.º 12

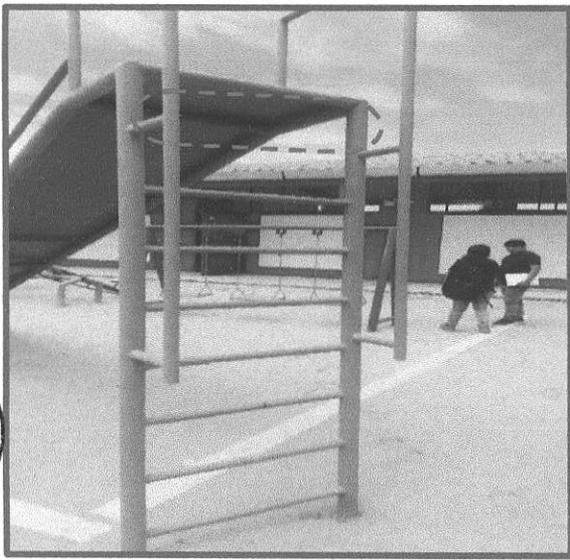
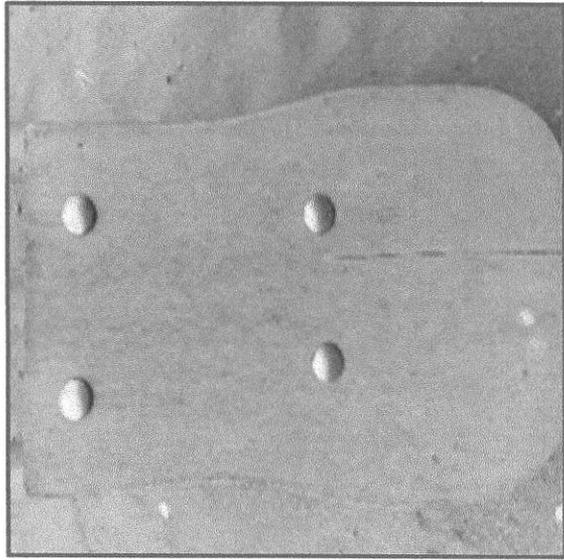
- (...)
- 15.- En la lámina D-04 indica en la resbaladera de la escalera es cada 25 cm, en obra se encontró que falta un peldaño en la parte superior²⁹. (Justificar)

<p>Falta de peldaño de resbaladera para escalera, colocado cada 25 centímetros, como indica en la lámina D-4</p>	<p>Corregir fisuras en el asiento de madera del sube y baja de juegos</p>

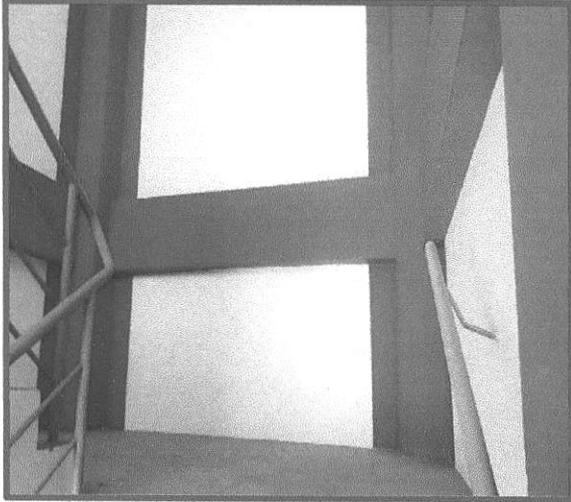
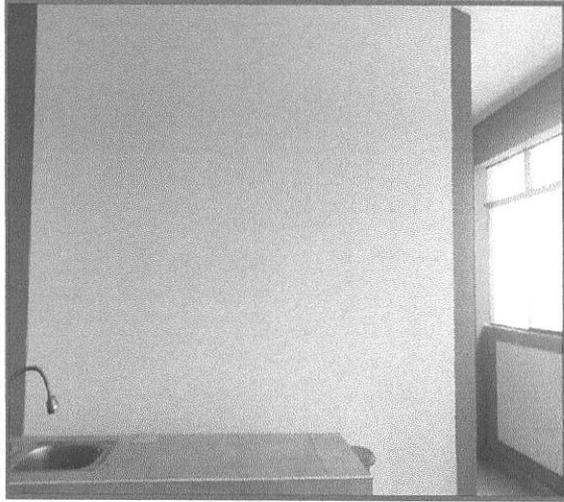
Imagen n.º 13	Imagen n.º 14

<p>En el descanso del tramo D-E, no se encuentra el pasamano que indica en la lámina A-13</p>	<p>En el aula de ciencia indica una pizarra acrílica la cual no se encontró</p>
Imagen n.º 15

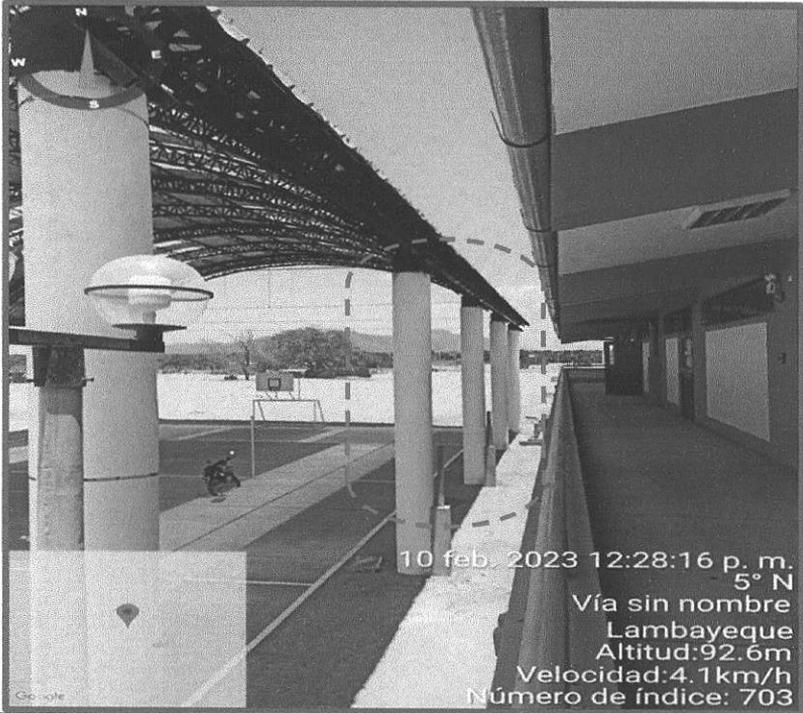
<p>10 feb. 2023 12:28:16 p. m. 5° N Vía sin nombre Lambayeque Altitud: 92.6m Velocidad: 4.1 km/h Número de índice: 703</p> <p>En la cobertura de la losa deportiva para el drenaje pluvial, no se encontró la canaleta y montante como se detalla en lámina IS-11</p>

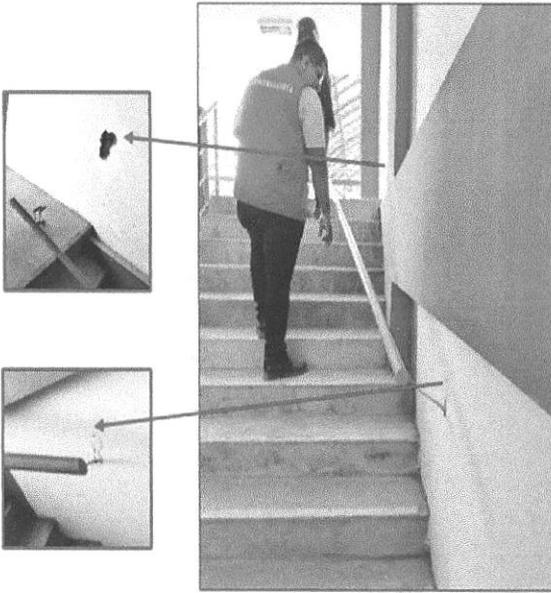
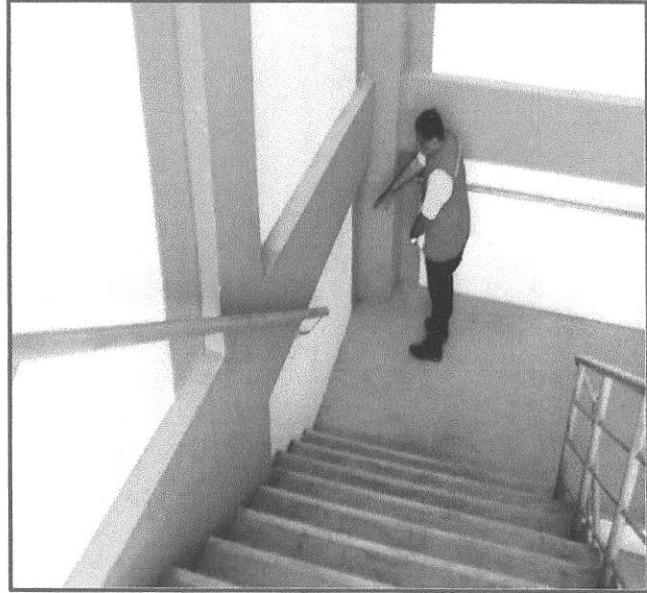
Imagen n.º 16	Imagen n.º 17

<p>Pasamano de hierro $\varnothing 1 \frac{1}{2}$" con anclaje @ 1.00m en muro de circulación se encuentra en mal estado</p>	<p>Pasamanos de hierro $\varnothing 1 \frac{1}{2}$" con anclaje @ 1.00m en el muro no tiene continuidad incumpliendo con lo indicado en los planos</p>
Imagen n.º 18	Imagen n.º 19

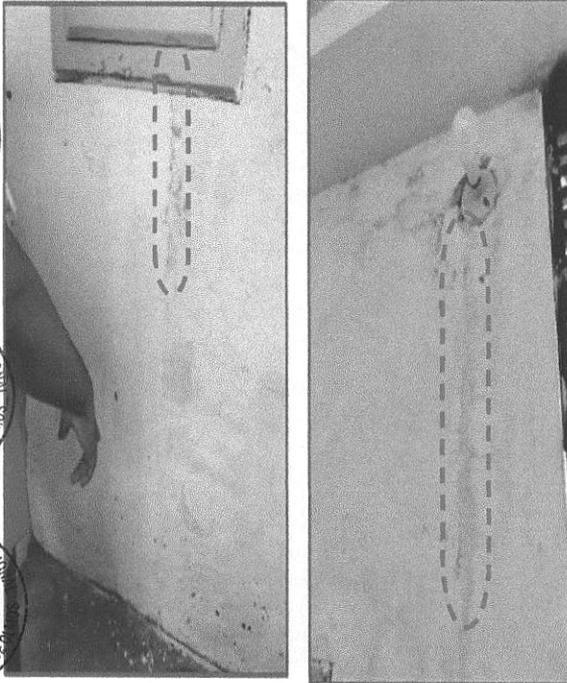
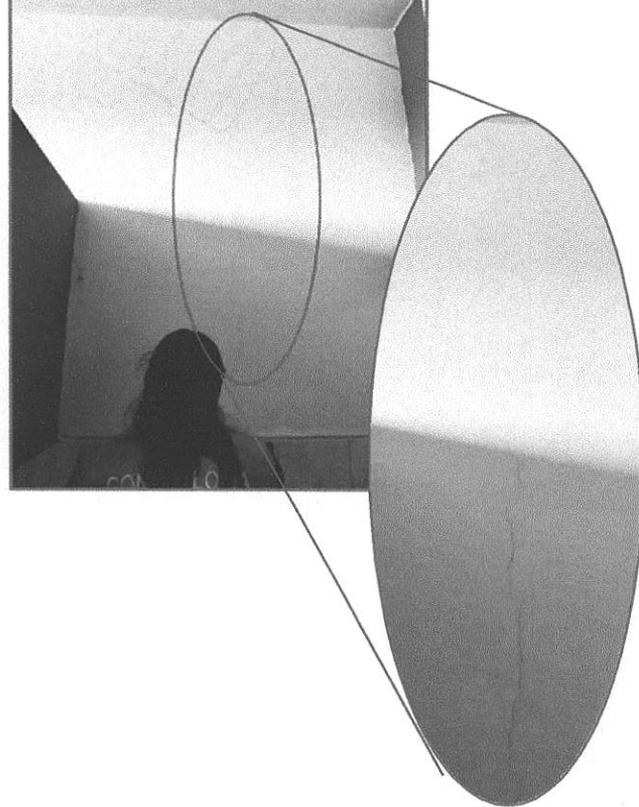
<p>Presencia de fisuras en la infraestructura del tanque elevado</p>	<p>Se visualiza fisuras en pared de los SS. HH en el primer nivel</p>

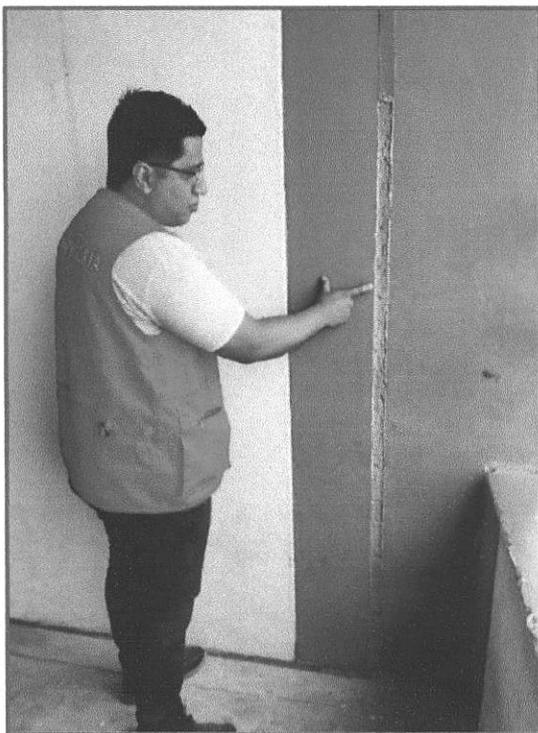
Imagen n.º 20

Junta de dilatación no cuenta con las características indicadas en las especificaciones técnicas

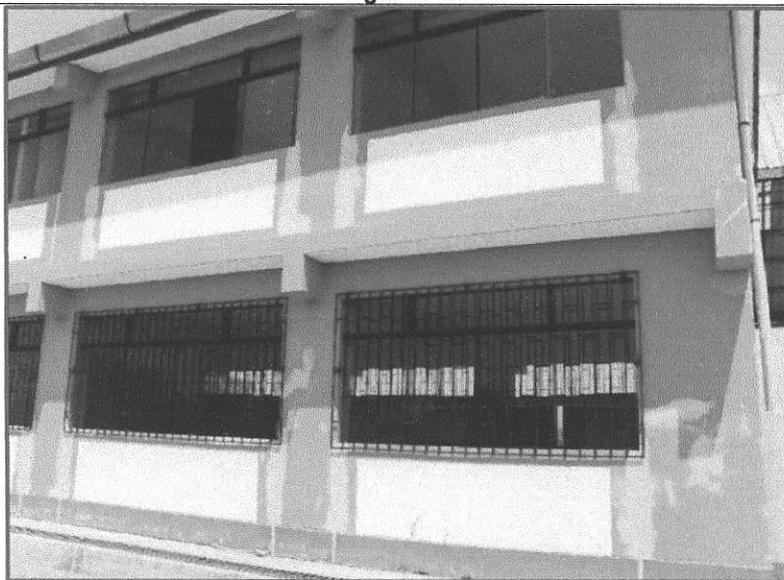
Imagen n.º 21

Pintado de las paredes de la Institución Educativa no está acorde a las especificaciones técnicas

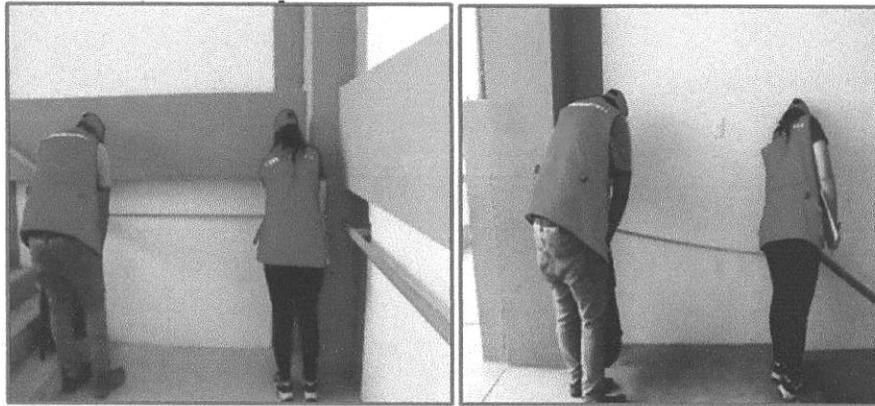
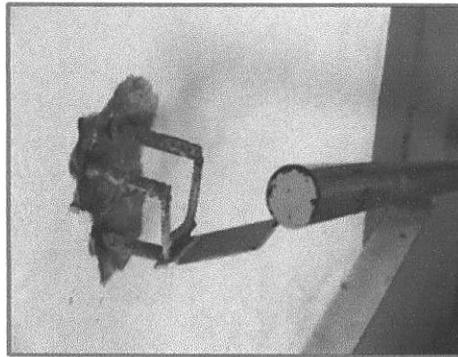
Imágenes n.ºs 22, 23 y 24

Falta de pasamanos en algunos tramos de las escaleras, a su vez se encuentran deteriorados
