INFORME DE AUDITORÍA N° 018-2025-2-2682-AC

"EJECUCIÓN CONTRACTUAL DE LA OBRA: RECONSTRUCCIÓN DE PISTAS Y VEREDAS EN LOS JIRONES INCLÁN, JOSÉ GÁLVEZ Y LEONCIO PRADO EN EL DISTRITO DE PEDRO GÁLVEZ, PROVINCIA DE SAN MARCOS, DEPARTAMENTO DE CAJAMARCA"

PERÍODO: 15 DE JULIO DE 2022 AL 31 DE DICIEMBRE DE 2023

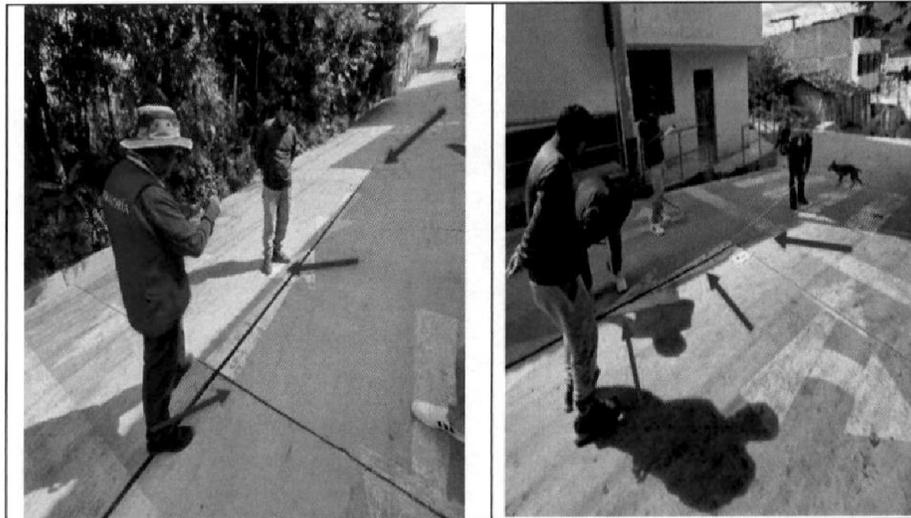
En el tramo comprendido entre las progresivas km 0+480 y 0+500 del **jirón Leoncio Prado** – Cuadra 6, se observó asentamientos diferenciales en tres paños de pavimento, evidenciando desniveles verticales superiores a 4 cm entre ellos; debido posiblemente a la infiltración de agua procedente de la cuneta adyacente, originada por la separación existente entre dicha cuneta y el borde del pavimento a lo largo de la cuadra. Esta deficiencia comprometería la estabilidad estructural y la funcionalidad de los paños colindantes, al respecto se muestra las siguientes tomas fotográficas:

Fotografía n.º 1 y 2: Asentamiento, diferencial de tres (3) paños de pavimento rígido entre las progresivas 0+480 a 0+500 - jirón Leoncio Prado.

En este contexto, corresponde a la Entidad ejercer las acciones legales que resulten procedentes para exigir al Contratista, de ser el caso, la corrección de los vicios ocultos identificados, conforme a la garantía prevista en el contrato y a la normativa aplicable.

3. Disponer que la Gerencia de Infraestructura y Desarrollo Territorial realice una evaluación técnica complementaria que permita identificar con precisión el origen de las fallas detectadas, de confirmarse la existencia de vicios ocultos, deberá iniciarse las acciones legales correspondientes para exigir al contratista su subsanación, conforme a lo establecido en el contrato y la normativa vigente, con el objeto de salvaguardar la funcionalidad e integridad de los componentes afectados de la obra, ya que la persistencia de dichas deficiencias podría comprometer la estabilidad estructural y el adecuado funcionamiento de la infraestructura.

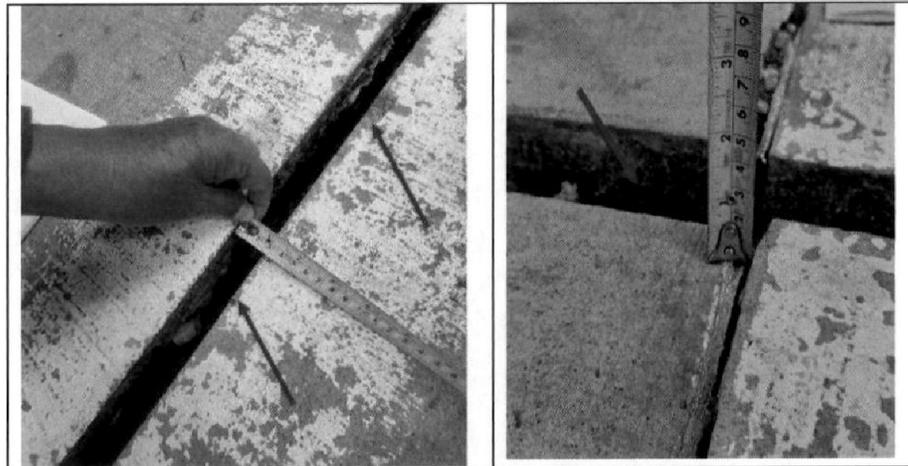
Fotografía n.º 3 y 4: Asentamiento, diferencial de tres (3) paños de pavimento rígido entre las progresivas 0+480 a 0+500 con una altura de 4 cm. - jirón Leoncio Prado.

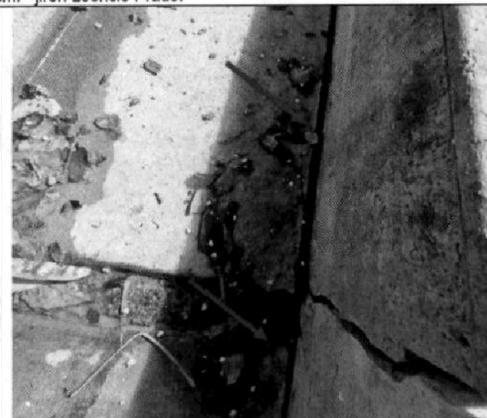
Fotografía n.º 5: Asentamiento diferencial de sardinel y cuneta entre las progresivas 0+490 y 0+500 - jirón Leoncio Prado.

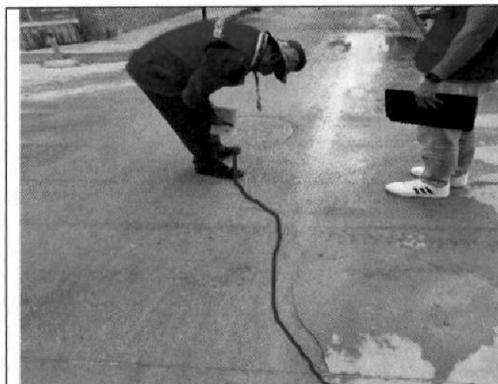
De igual forma, en la intersección de los **jirones Leoncio Prado y Espinar**, se observó una grieta en el pavimento extendiéndose desde el buzón hasta la esquina de la vereda, daño que devendría por la ausencia de una junta de aislamiento en el buzón, grietas que pueden facilitar la infiltración de agua hacia las capas inferiores de la estructura vial, lo que podría generar asentamientos diferenciales y, en consecuencia, comprometer la estabilidad y reducir la vida útil del pavimento, situación que se evidencia en la siguiente fotografía:

Fotografía n.º 6: Grieta en pavimento rígido en la intersección del jirón Leoncio Prado y jirón Espinar.

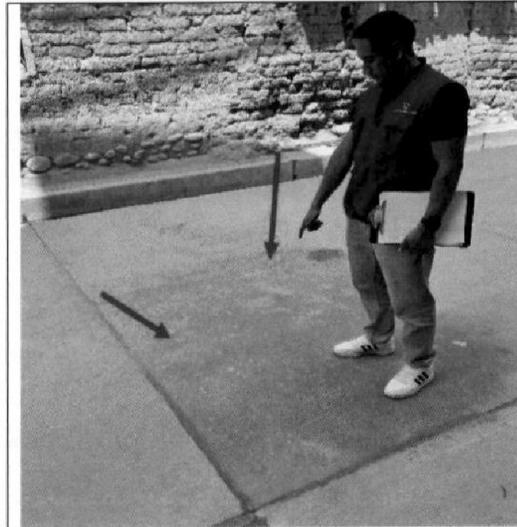
En la progresiva km 0+440 del **jirón Inclán**, se observó un paño de pavimento con desgaste prematuro en la zona de rodadura, lo cual puede comprometer la integridad de la capa superficial y pone en riesgo la vida útil del pavimento, afectando su desempeño estructural y funcional. Esta situación se evidencia en la siguiente fotografía:

Fotografía n.º 7: Concreto en pavimento con desgaste prematuro en la progresiva 0+440 - jirón Inclán.

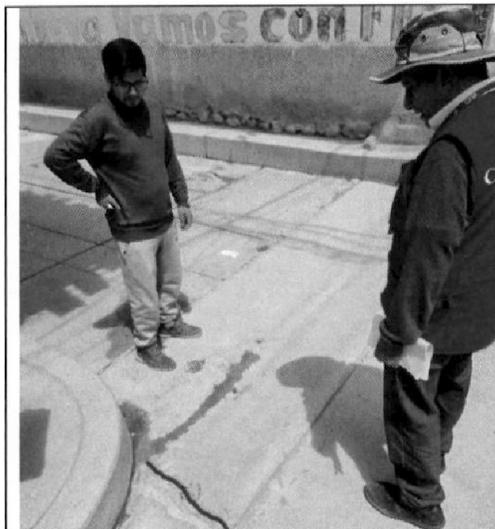
Asimismo, en las progresivas km 0+145 y 0+190 del **jirón José Gálvez** presentan fisuras longitudinales y transversales tanto en el pavimento como en el badén, lo que devendría posiblemente de un proceso constructivo deficiente, dado que podrían facilitar la infiltración de agua de lluvia hacia las capas inferiores de la estructura, lo que a su vez generará pérdida de soporte, asentamientos diferenciales y deterioro prematuro del pavimento, tal como se evidencia en las siguientes tomas fotográficas:

Fotografía n.º 8: Grieta en badén en la progresiva 0+190.

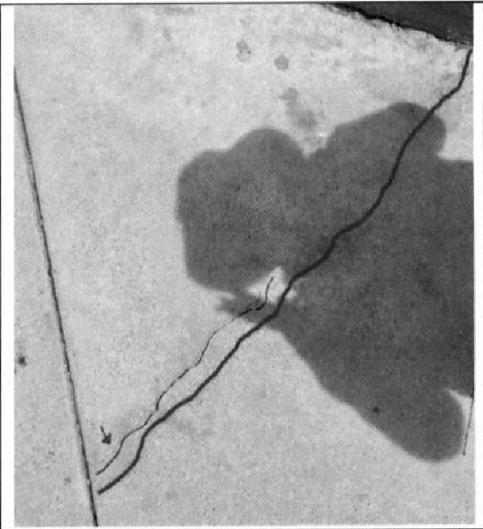
Fotografía n.º 9: Grieta en pavimento en la progresiva 0+145.

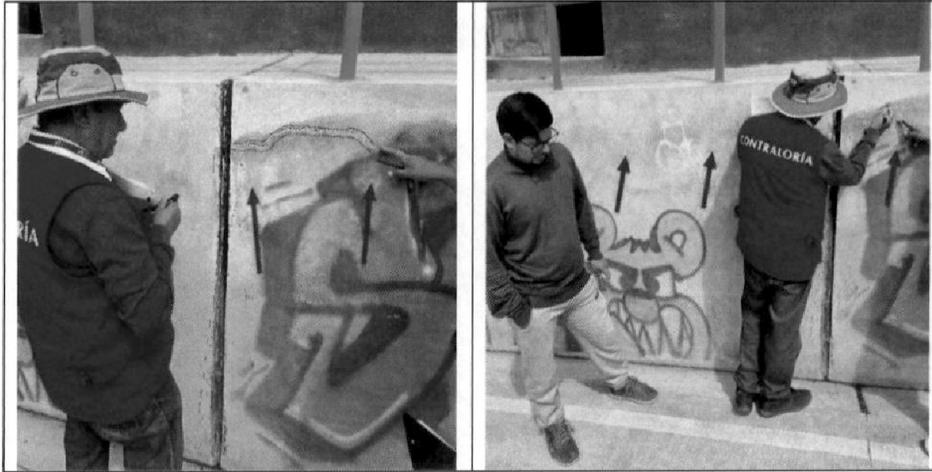
Al respecto, los muros de contención ubicados en la progresiva km 0+560 del **jirón Leoncio Prado** presentan fisuras longitudinales en la zona de unión con la vereda, esta falla se puede atribuir a un proceso constructivo inadecuado, dado que no se consideró la ejecución de una bruña o junta de separación entre ambas estructuras, lo que generó la formación de una junta fría. Esta situación se aprecia en las siguientes tomas fotográficas:

Fotografía n.° 10 y 11: Fisuras en muros de contención en la progresiva 0+560 del jirón Leoncio Prado

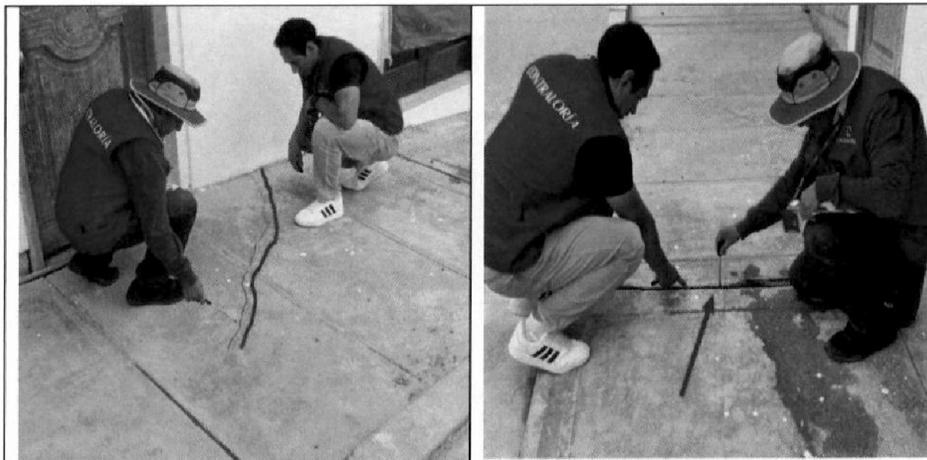
De la inspección física realizada a la obra, se constató que en la progresiva km 0+000 del **jirón Leoncio Prado**, la vereda ubicada en el margen derecho presenta una fisura longitudinal, así como el asentamiento de uno de sus paños. Esta condición se atribuiría a una posible afectación de la base estructural de la vereda, lo cual comprometería su estabilidad y durabilidad, incrementando el riesgo de deterioro progresivo del elemento. Esta situación se muestra en la imagen siguiente:

Fotografía n.° 12: Existencia de fisura en veredas en la progresiva 0+000 - jirón Leoncio Prado.

Fotografía n.° 13: Asentamiento de paño de vereda en la progresiva 0+000 - jirón Leoncio Prado.

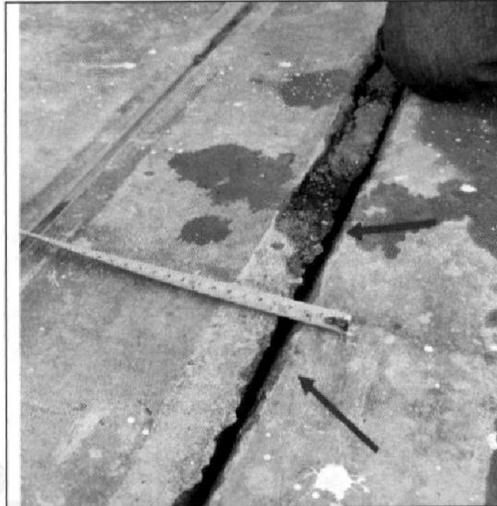
Fotografía n.º 14: Asentamiento de paño de vereda en la progresiva 0+000 - jirón Leoncio Prado.

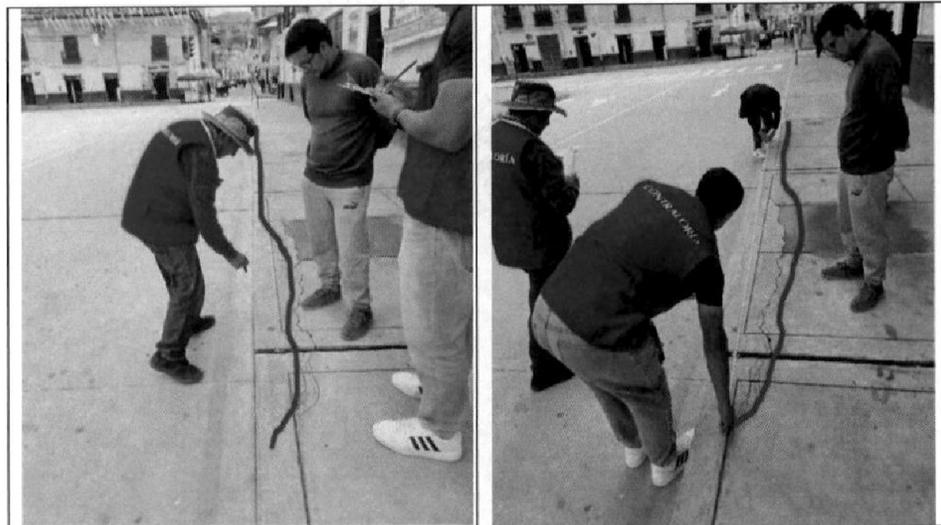
Asimismo, en el tramo comprendido entre las progresivas km 0+200 y 0+220, se evidenció la presencia de una grieta longitudinal en la vereda, la cual genera una discontinuidad en la unión entre esta y el sardinel. Esta fisura habría sido originada por un posible asentamiento diferencial del sardinel, comprometiendo la integridad estructural y la durabilidad del conjunto, conforme se muestra en las siguientes tomas fotográficas:

Fotografía n.º 15 y 16: Grieta longitudinal en vereda entre las progresivas 0+200 a 0+220 - jirón Leoncio Prado.

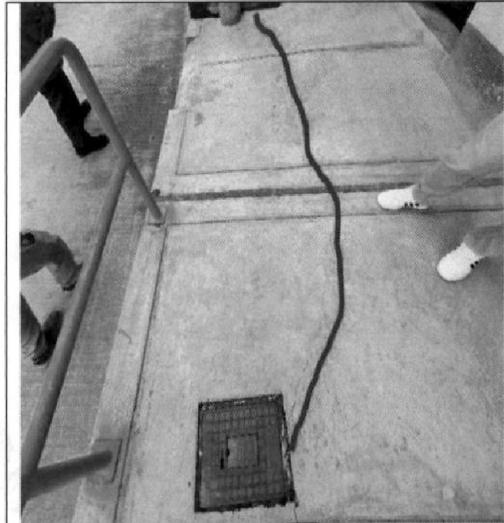
De manera similar, en la progresiva km 0+408 se observa una fisura longitudinal que se despliega desde la caja de agua hasta el poste de concreto, permitiendo infiltración de agua en temporadas de lluvia, lo cual podría acelerando el deterioro del pavimento y comprometiendo su durabilidad estructural, deficiencia que se muestra en la imagen siguiente:

Fotografía n.° 17: Grieta longitudinal en vereda en la progresiva 0+408 - jirón Leoncio Prado

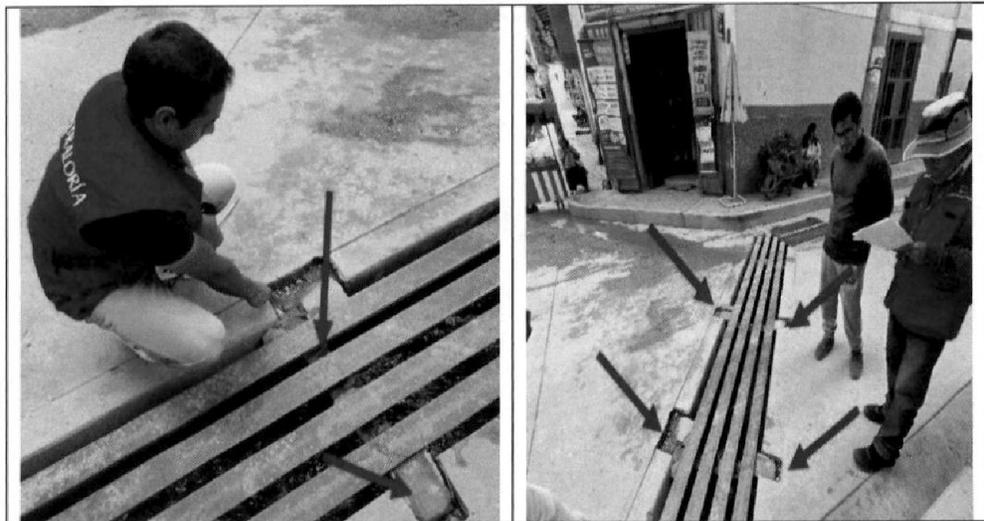
Al respecto, se constató que los dados de concreto de fijación en las rejillas ubicadas en las progresivas km 0+412, 0+265 y 0+490 del **jirón Inclán**, presentan deterioro, provocando una inestabilidad en las rejillas metálicas, lo que podría comprometer la funcionalidad del sistema de drenaje, además pone en riesgo de que las uniones soldadas fallen prematuramente debido a la fatiga por esfuerzos repetitivos, tal como se muestran en las siguientes fotografías:

Fotografía n.° 18 y 19: Dados de fijación en rejillas deteriorados en la progresiva 0+265 - jirón Inclán.

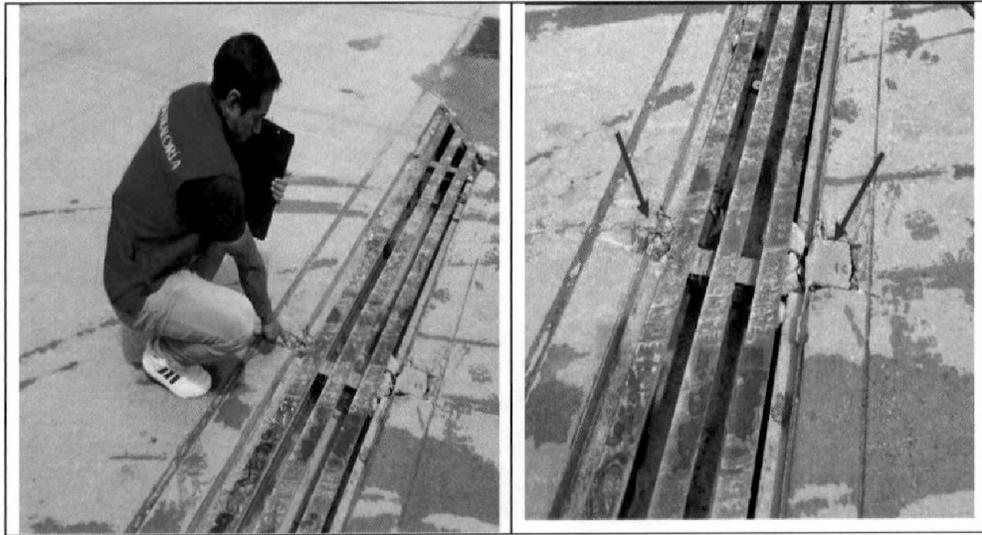
Fotografía n.º 20 y 21: Dado de anclaje deteriorado en rejilla de canal en la progresiva 0+490- jirón Inclán.

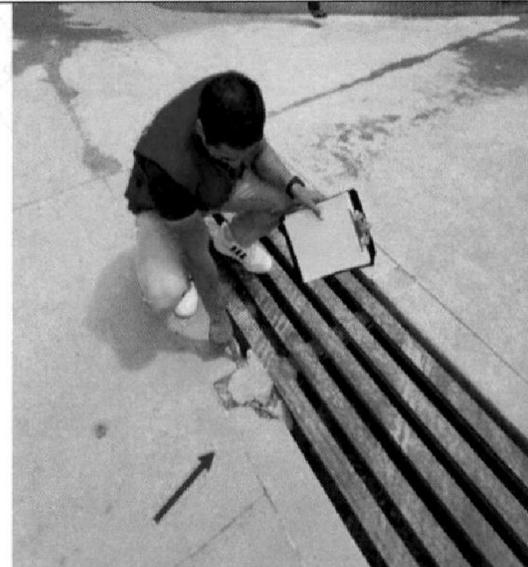
Fotografía n.º 22: Dado de concreto de anclaje de rejilla deteriorado en la progresiva 0+412 - jirón Inclán.

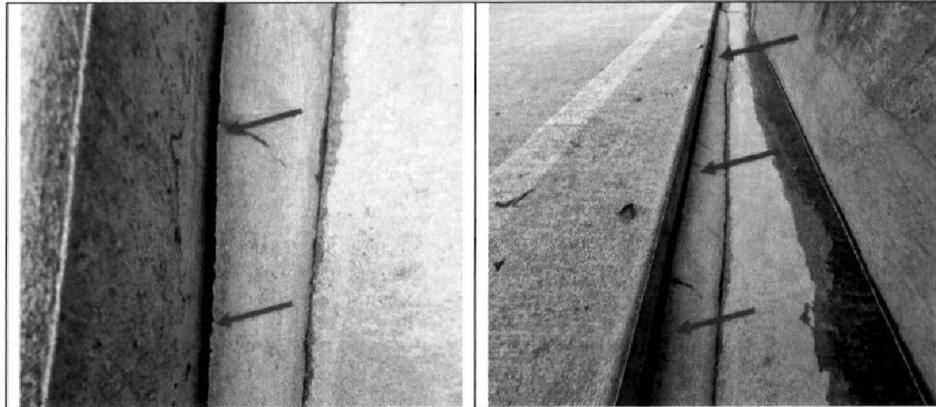
Durante la inspección física realizada a la obra, se observó la existencia de una separación pronunciada entre el pavimento y la sección de la cuneta en la cuadra n.º 5 y 6 **jirón Leoncio Prado**, permitiendo la infiltración de agua hacia la sub base, comprometiendo la integridad tanto del pavimento como de la cuneta, con el potencial riesgo de generarse asentamientos diferenciales que aceleren el deterioro estructural de estos elementos, lo que afectaría la funcionalidad y seguridad de los mismos, tal como se muestra en las siguientes imágenes:

Fotografía n.º 23 y 24: Separación de cuneta con pavimento en entre las progresivas 0+410 al 0+470.

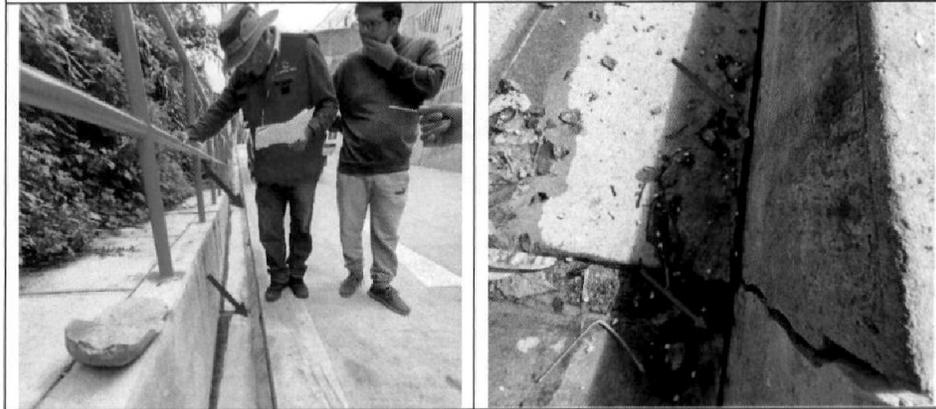
Fotografía n.º 25: Separación de cuneta con pavimento en entre las progresivas 0+410 al 0+470.

Fotografía n.º 26: Asentamiento diferencial de sardinel y cuneta entre la progresiva 0+490 y 0+500.

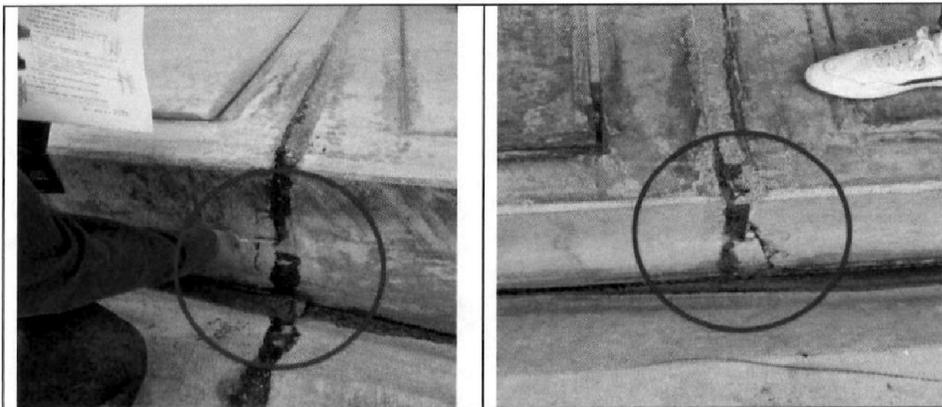
Al respecto, en las juntas de dilatación ubicadas en las progresivas km 0+280, 0+360, 0+370, 0+385 y 0+400 del **jirón Leoncio Prado**, se observó que las juntas no mantienen continuidad a lo largo de toda la sección de las veredas, lo que ha generado fisuras en los sardineles debido a la concentración de esfuerzos no controlados; asimismo, una de las juntas intercepta directamente una caja de desagüe, hechos que comprometen la durabilidad y funcionalidad del componente, como se muestran en las siguientes fotografías:

Fotografía n.º 27 y 28: Junta de dilatación de vereda que no tiene continuidad, con rajaduras en cunetas; progresivas 0+360 y 0+370 - jirón Leoncio Prado.

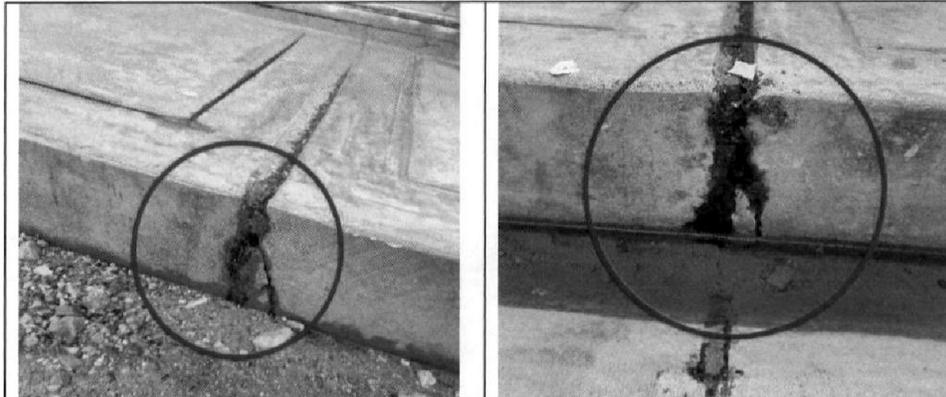
Fotografía n.º 29 y 30: Junta de dilatación de vereda que no tiene continuidad, con rajaduras en cunetas; progresivas 0+385 y 0+400- jirón Leoncio Prado.

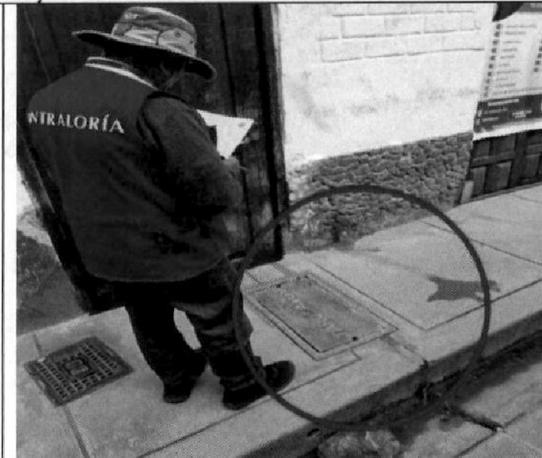
Fotografía n.º 31: Junta de dilatación de vereda que intercepta a caja de desagüe, progresiva 0+280 - jirón Leoncio Prado.

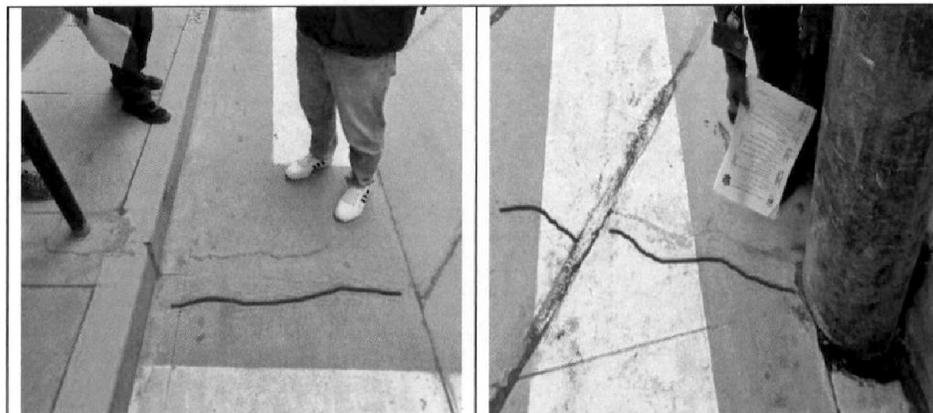
En la progresiva 00+335 del jirón Inclán se observa fisuras transversales en la losa de tapa del canal de drenaje, falla que devendría de deficiencias en el proceso constructivo, como un inadecuado curado, una colocación deficiente del concreto o un inadecuado control de calidad, tal como se muestran en las siguientes fotografías:

Fotografía n.º 32 y 33: Grietas en tapa de canal en la progresiva 0+335 - jirón Inclán.
