INFORME DE CONTROL ESPECÍFICO
N° 004-2025-2-3411-SCE

SERVICIO DE CONTROL ESPECÍFICO A HECHOS CON
PRESUNTA IRREGULARIDAD AL PROYECTO ESPECIAL
ALTO MAYO
MOYOBAMBA, MOYOBAMBA, SAN MARTÍN

“EJECUCIÓN DE CONTRATOS DE SERVICIOS PARA LA
REFORMULACIÓN Y ACTUALIZACIÓN DE LA INVERSIÓN:
CREACIÓN DE LA DEFENSA RIBEREÑA EN LA LOCALIDAD
DE YORONGOS, MARGEN IZQUIERDA DEL RÍO TÓNCHIMA,
DISTRITO DE YORONGOS, RIOJA, SAN MARTÍN – CUI N°
2331130”

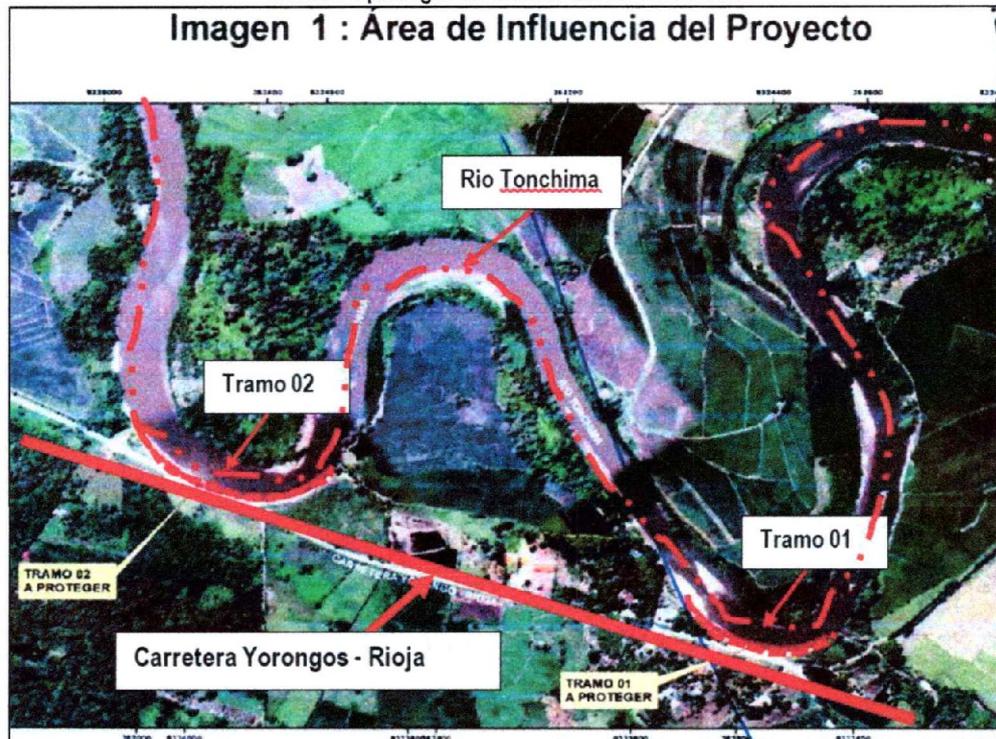
Imagen n.º 11.
Tramos a proteger de la orilla del río Tónchima

En la imagen presentada por el, se estableció que hay dos tramos de la orilla del río que colinda con la carretera Yorongos - Rioja, la misma que debía ser protegida, por lo que, considerando el objetivo de la estructura de la defensa ribereña, se realizó los siguientes cálculos:

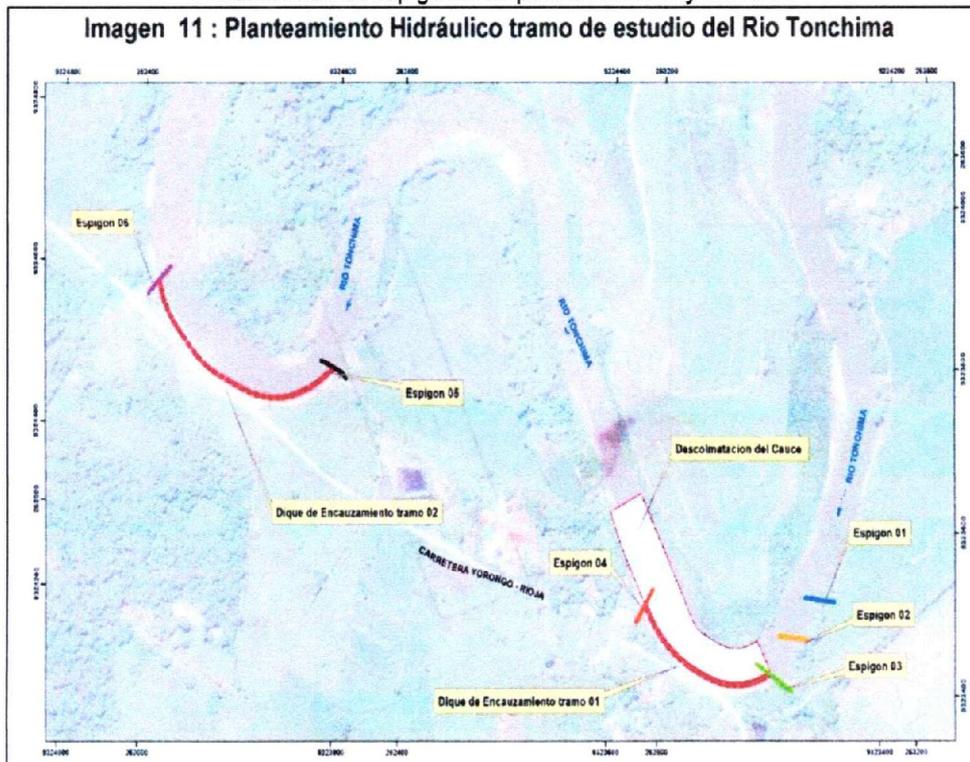
Imagen n.º 15.
Distribución de espigones en para el tramo 01 y tramo 02

En la imagen que antecede, se muestra que el prestador de servicio, ubicó en dos tramos los 6 espigones, en el tramo 01 ubicó los espigones 01, 02, 03 y 04, y, en el tramo 02, ubicó el espigón 05 y 06.

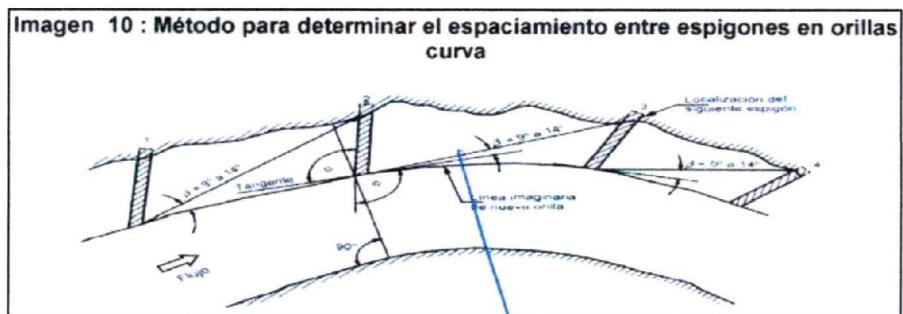
Para la localización de espigones en curva Maza (1989) recomienda suponer un ángulo β de 9° a 14° de desviación de la corriente para la localización del siguiente espigón colocados en curva, conviene controlarla gráficamente como se indica en la imagen 10. Si la curva es regular y tiene un único radio de curvatura la separación se ha probado con buenos resultados:

$$2.50L_t \leq S_p \leq 4.00L_t$$

Finalmente, al contar con curva irregular y con un radio de curvatura pequeña la separación de espigones necesariamente debe encontrarse en forma gráfica. (Lo resaltado y subrayado es agregado)

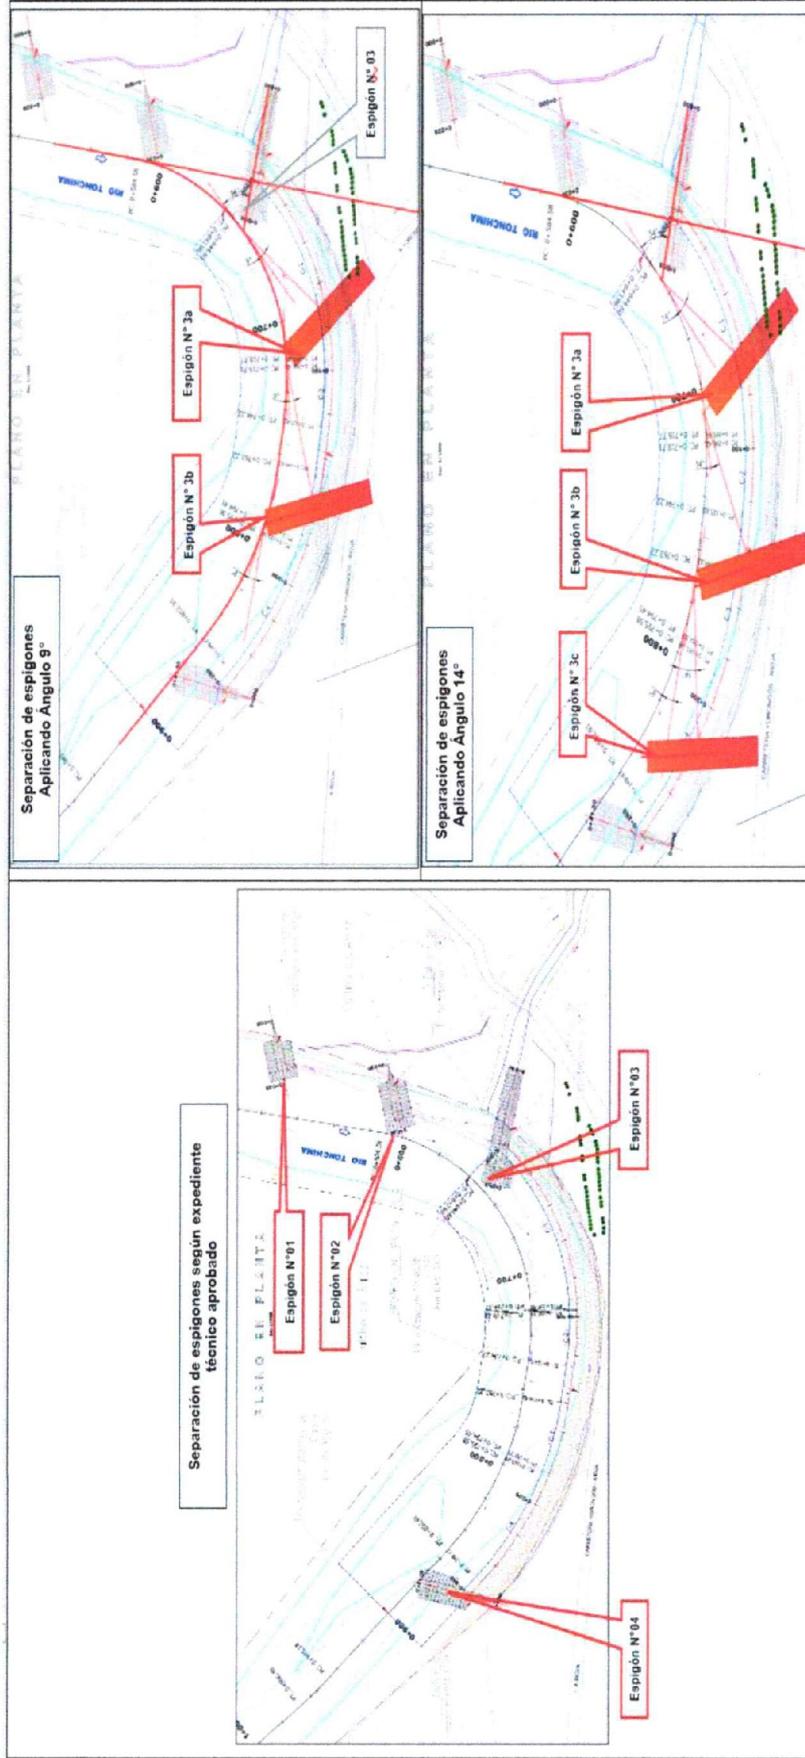
Imagen n.º 17.
Comparación de separación de espigones en tramo en curva 01 según entregable del Prestador del servicio y lo planteado por el ingeniero de la Comisión de Control
Según comisión de Control

Fuente : Cuadro n.º 39 del Informe técnico n.º 001-2025-CG/OC3411-DILP de 3 julio de 2025 (Apéndice n.º 3), plano del entregable del Prestador del servicio denominado: "PLANTA, PERFIL LONGITUDINAL Y DETALLES - TRAMO 01 (KM 0+000 - 0+2600) - LÁMINA PP-01".
 Leyenda de : ■ = Representación de espigones no considerados en el planteamiento del entregable del Prestador del servicio, calculando la separación con ángulo de 9°, (Espigón N.º 3a y 3b), y 14° (Espigón N.º 3a, 3b y 3c).
 Elaborado : Comisión de Control.

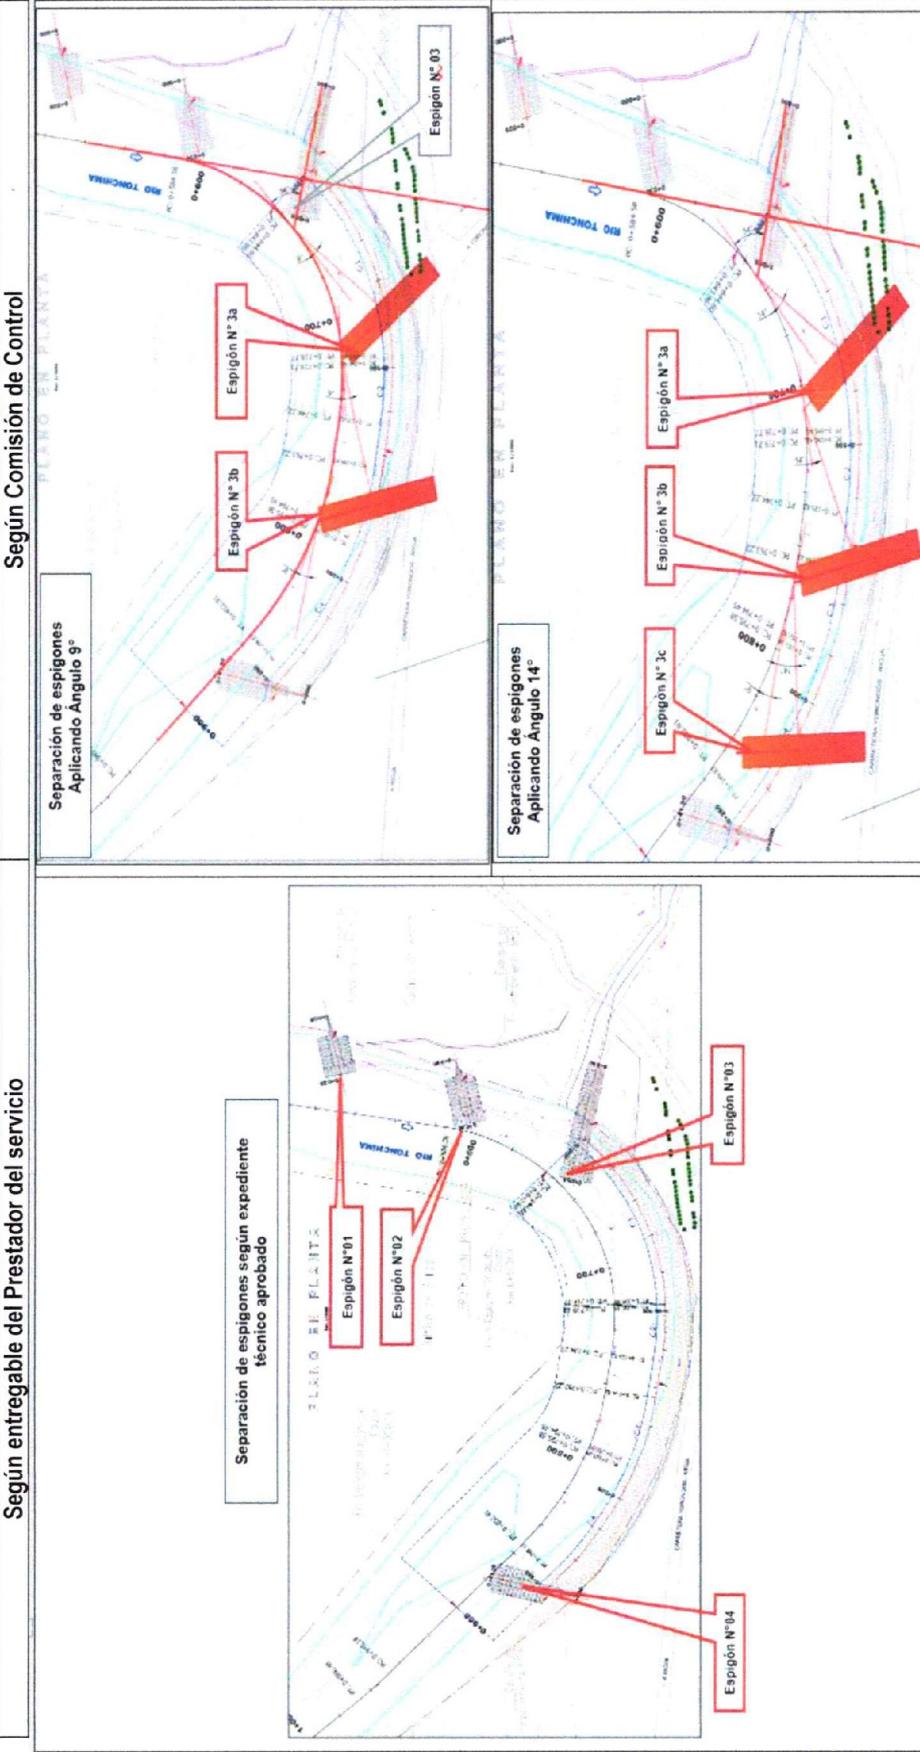
Imagen n.º 18.

Comparación de separación de espigones en tramo en curva 02 según entregable del Prestador del servicio y lo planteado por el ingeniero de la Comisión de control
Según entregable del Prestador del servicio

Fuente : Cuadro n.º 40 del Informe técnico n.º 001-2025-CG/OC3411-DLLP de 3 julio de 2025 (Apéndice n.º 3); plano del entregable del Prestador del servicio denominado: "PLANTA, PERFIL LONGITUDINAL Y DETALLES – TRAMO 01 (KM 0+000 - 0+380) – LÁMINA PP-02", del entregable del Prestador del servicio.
Leyenda : ■ = Representación de espigones con separación de ángulo de 9° y 14°, no considerados en el planteamiento del entregable del Prestador del servicio (Espigón N° 5a^a, 5b y 5c).
Elaborado : Comisión de Control.

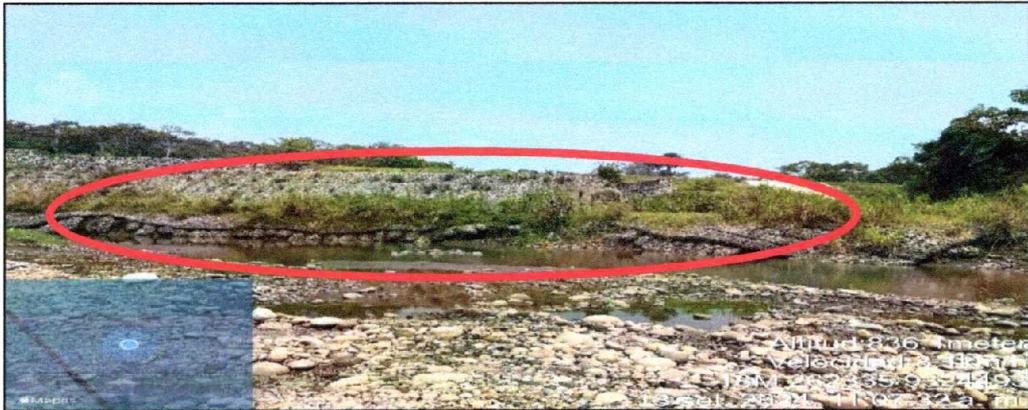
Imagen n.º 19.
Estado actual de gaviones tipo colchón y gaviones tipo saco tramo II

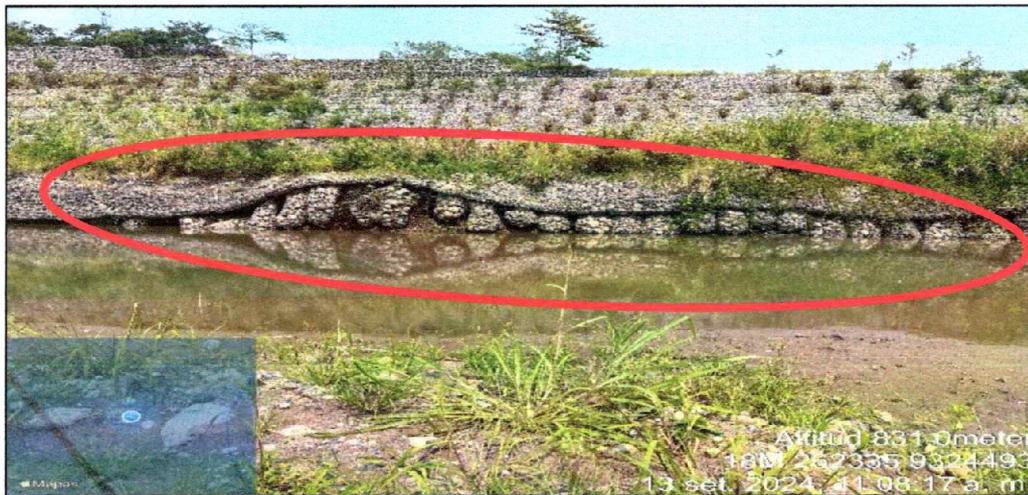
Imagen n.º 20.
Estado del gavión tipo saco tramo II

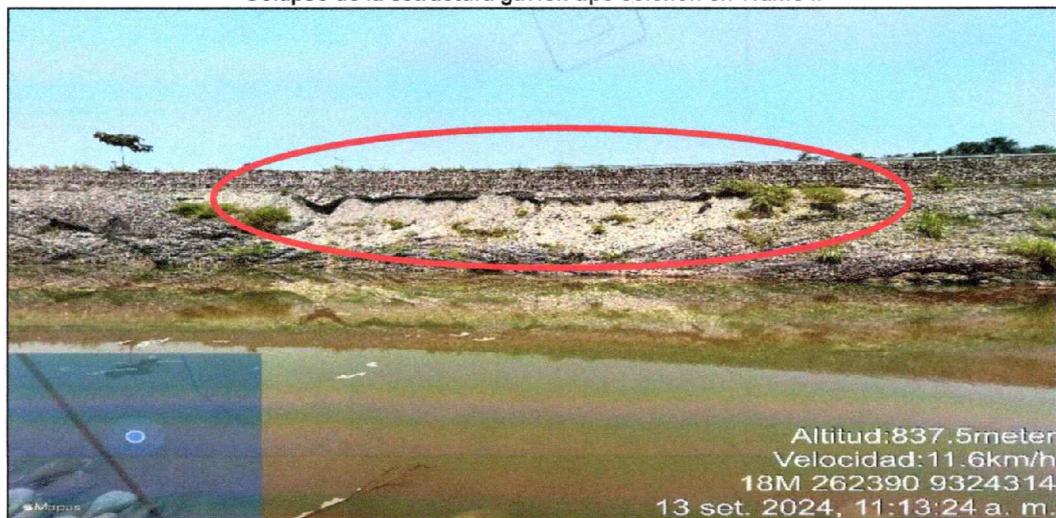
Imagen n.º 21.
Colapso de la estructura gavión tipo colchón en Tramo II

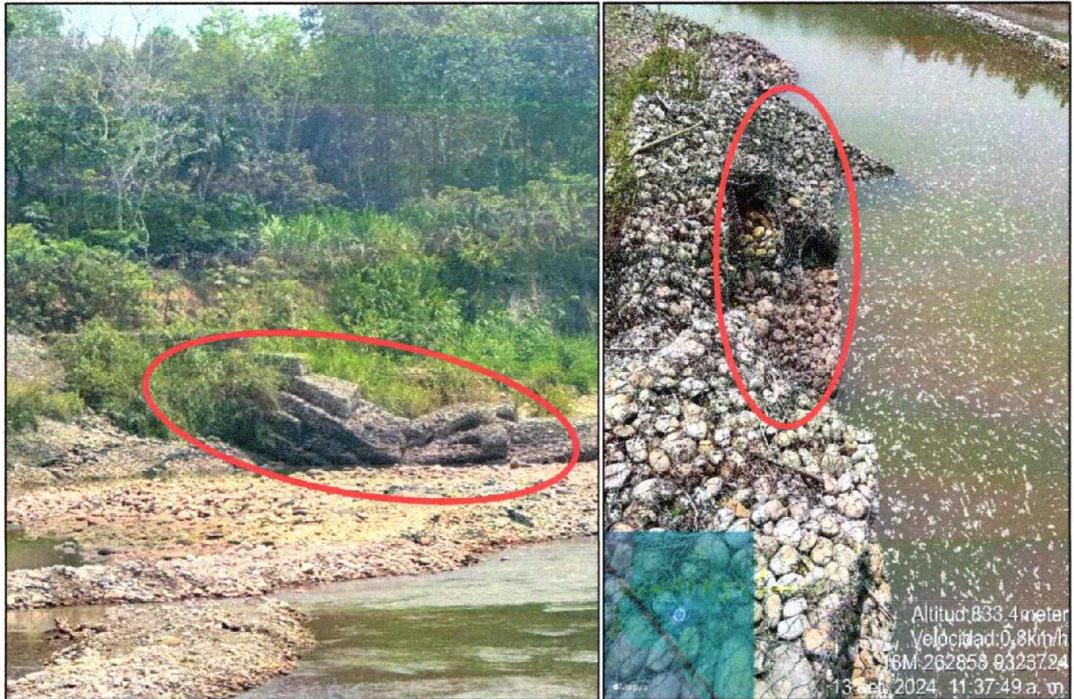
Imagen n.° 22.

Colapso espigón de salida colapsado en todos sus componentes y niveles.

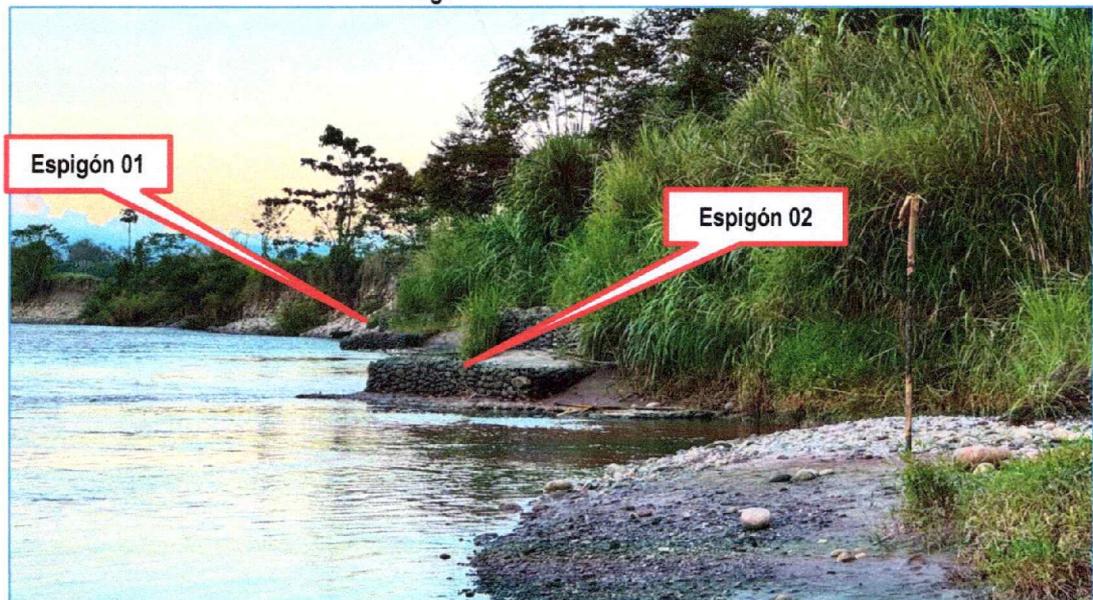
TRAMO I
Imagen n.° 23.

Se evidencia la ubicación de los espigones 01 y 02 del tramo I

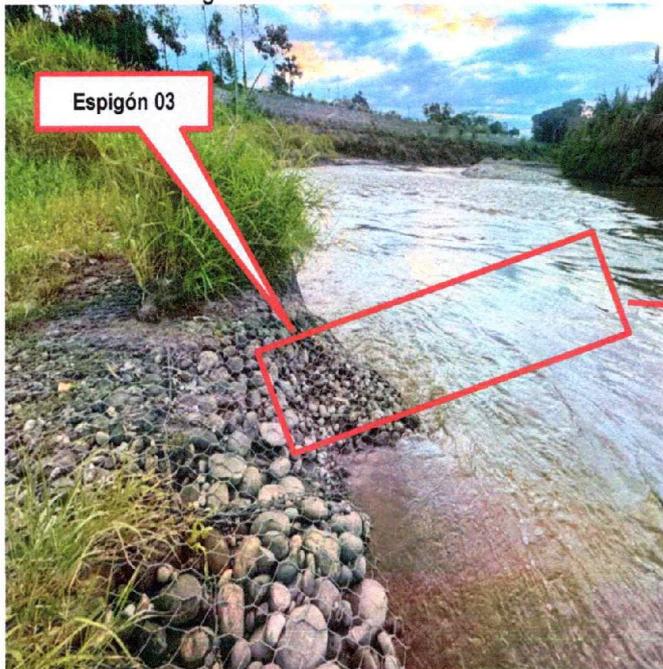
Imagen n.º 24.

Se evidencia el espigón 03 fue afectado por socavación, resultando en su colapso por la acción del flujo del agua

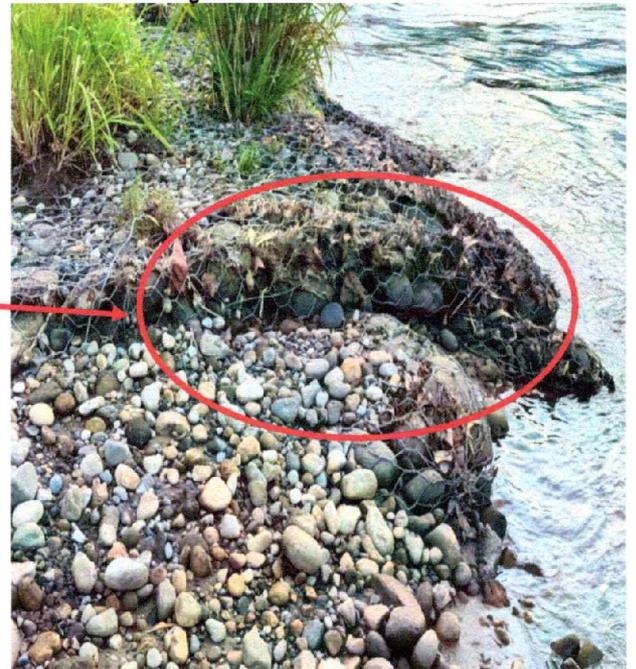
Imagen n.º 25.

Estado colapsado del espigón 03

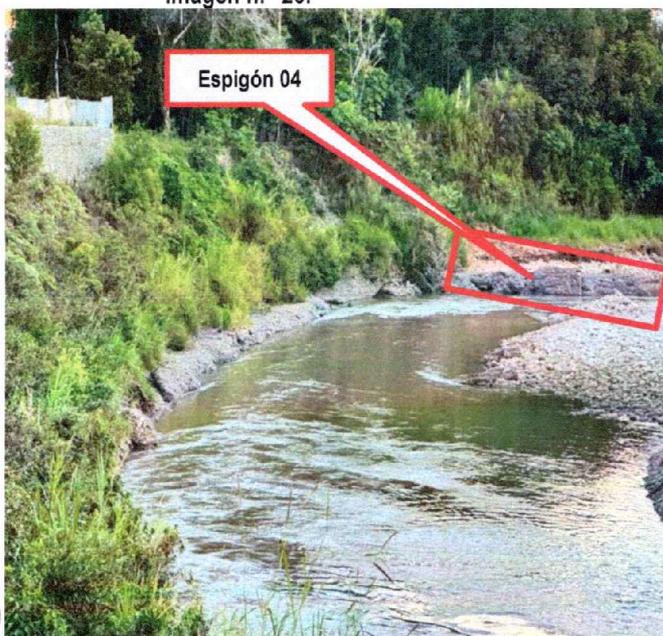
Imagen n.º 26.

Se evidencia el espigón 04 fue afectado por la socavación, resultando en su colapso por la acción del flujo del agua

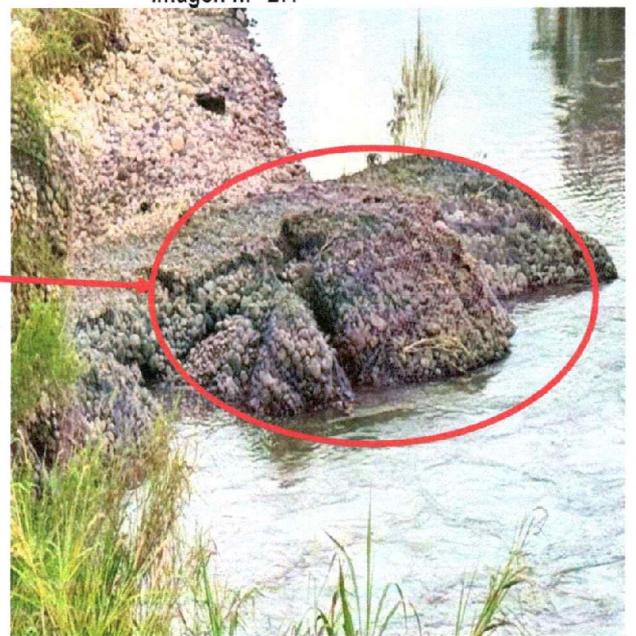
Imagen n.º 27.

Estado colapsado del espigón 04

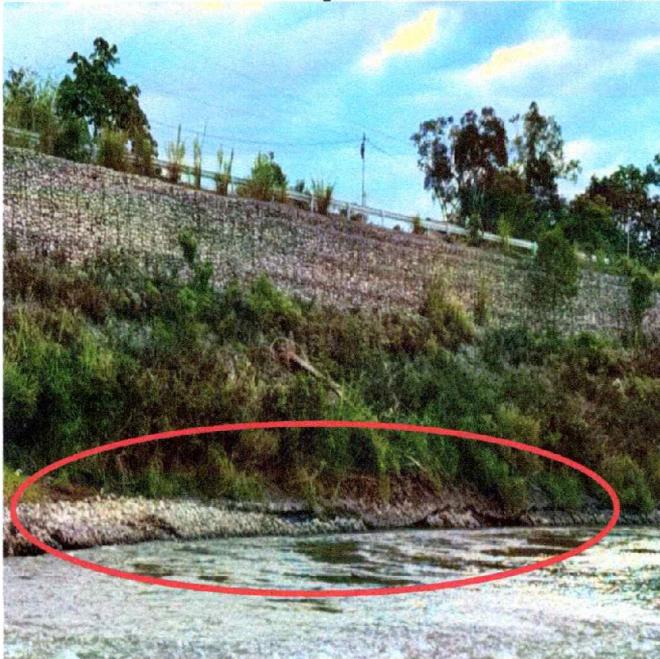
Imagen n.º 28.

Se evidencia presencia de socavación en las estructuras de protección con gaviones, lo que indica una erosión del suelo debajo de los gaviones y posiblemente un debilitamiento de su función de protección.

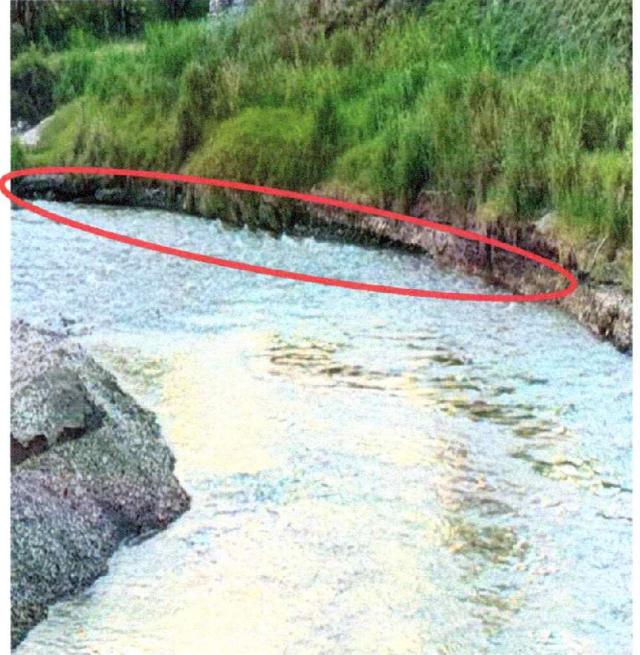
Imagen n.º 29.

Se evidencia presencia de socavación en las estructuras de protección con gaviones, lo que indica una erosión del suelo debajo de los gaviones y posiblemente un debilitamiento de su función de protección.

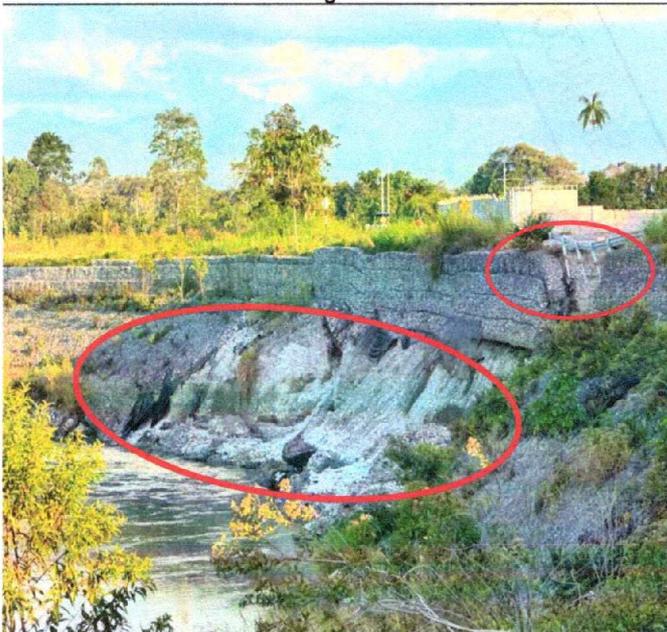
Imagen n.º 30.

Colapso de la estructura de protección por socavación

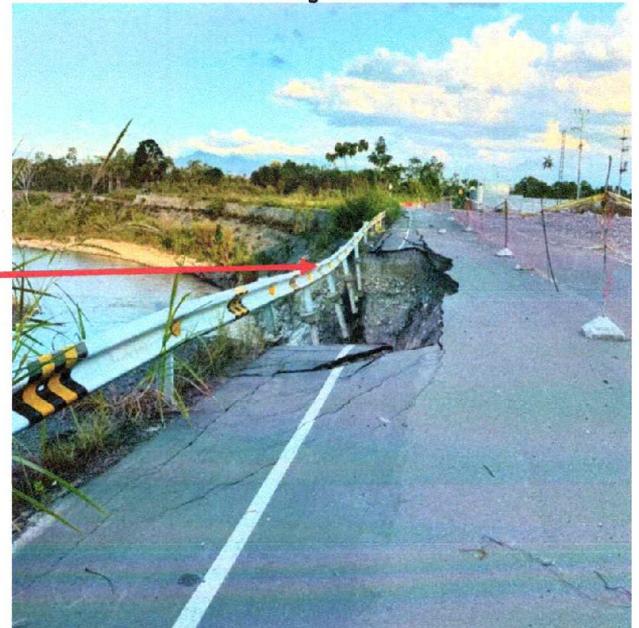
Imagen n.º 31.

Daños a la carretera Rioja - Yorongos debido al colapso de la estructura de protección.

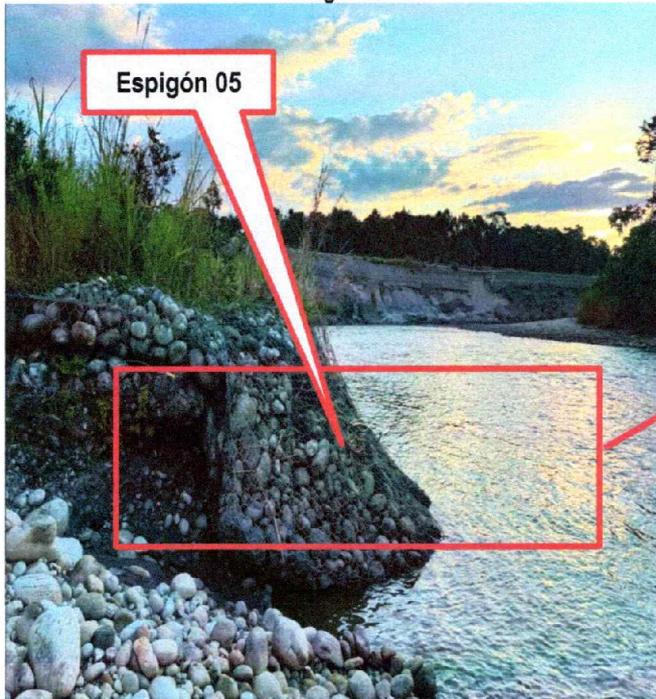
Imagen n.º 32.

Se evidencia el espigón 05 fue afectado por la erosión fluvial, resultando en su colapso por la acción del flujo del agua

Se constató que los espigones ubicados en los extremos inicial y final del tramo 01 y tramo 02 se encuentran colapsados. Además, parte de la estructura de protección con gaviones también se encuentra colapsada a causa de la socavación, lo que ha provocado que una sección de la carretera Rioja - Yorongos se vea seriamente afectada, por lo que, las estructuras existentes no cumplen con los objetivos de protección y estabilidad requeridos, poniendo en riesgo la integridad de la infraestructura y la seguridad de la zona; colapso que se produjo a tan solo dos años y medio desde la última valorización de ejecución de la obra¹⁰⁹

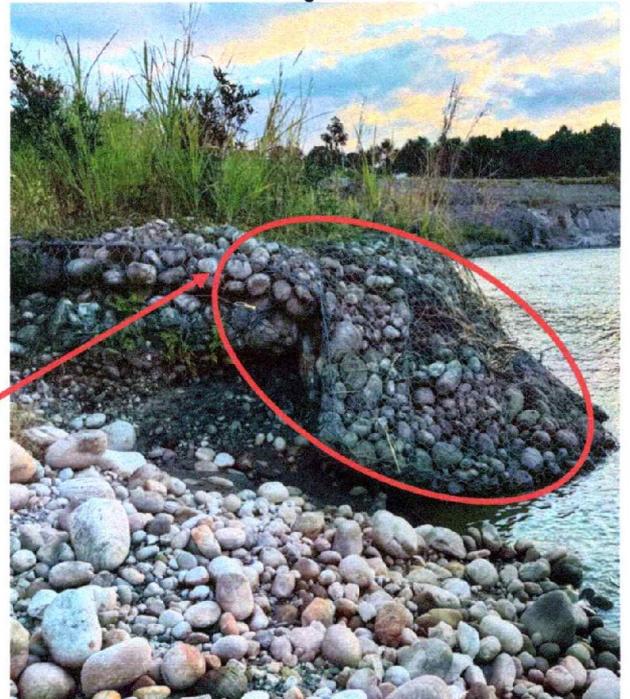
Imagen n.º 33.

Estado colapsado del espigón 05

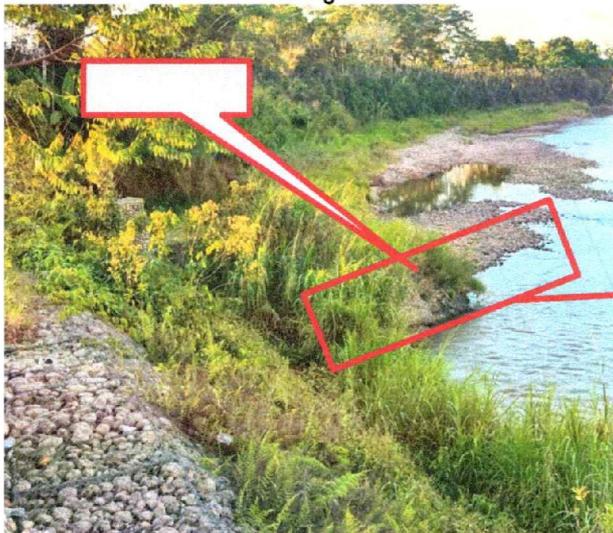
Imagen n.º 34.

Se evidencia el espigón 06 fue afectado por la erosión fluvial, resultando en su colapso por la acción del flujo del agua

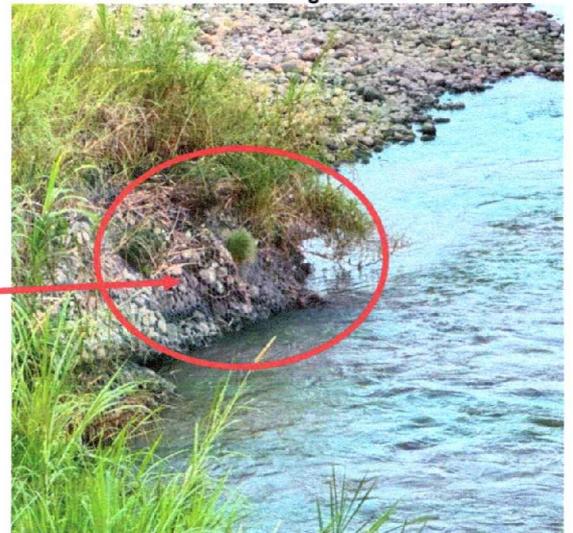
Imagen n.º 35.

Estado colapsado del espigón 06
