**INFORME DE AUDITORÍA N° 007-2025-2-3472-AC**

**AUDITORÍA DE CUMPLIMIENTO  
EMPRESA PRESTADORA DE SERVICIOS DE  
SANEAMIENTO DE AGUA POTABLE Y  
ALCANTARILLADO DE LAMBAYEQUE S.A.  
JOSÉ LEONARDO ORTIZ, CHICLAYO, LAMBAYEQUE**

**“EJECUCIÓN DE LA FICHA TÉCNICA N° FT -01 EPSEL OPER  
DENOMINADA “LIMPIEZA Y DESARENADO DE LAS  
LAGUNAS BORÓ I Y BORÓ II – DISTRITO DE POMALCA –  
PROVINCIA DE CHICLAYO, AFECTADA POR EL FENÓMENO  
DEL NIÑO COSTERO FEBRERO – MARZO 2017”**

**PERÍODO: 20 DE SETIEMBRE DE 2017 AL 30 DE NOVIEMBRE DE 2021**

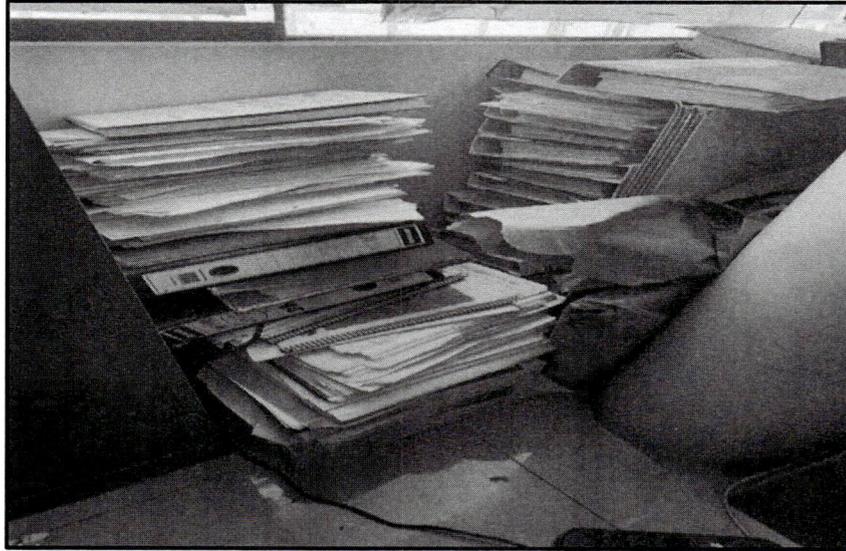
**Fotografía n.º 1**  
Espacio improvisado y pequeño para archivar los documentos

Sobre el particular, la comisión auditora observó que el ambiente donde se custodia la documentación de la Gerencia Operacional de la entidad, es improvisado, carece de un ambiente apropiado con contenedores y mobiliario adecuado para la correcta conservación, identificación, ubicación y control del acervo documental; asimismo, se evidencia ausencia de actividades de limpieza, higiene y conservación de los documentos archivísticos, señalización y espacios definidos para la custodia de acervo documentario, encontrándose archivadores y documentos en el suelo, otros almacenados en rumas, así como, se observa que el ambiente no cuenta con instrumentos necesarios para facilitar el manejo y manipulación de los expedientes y documentación.

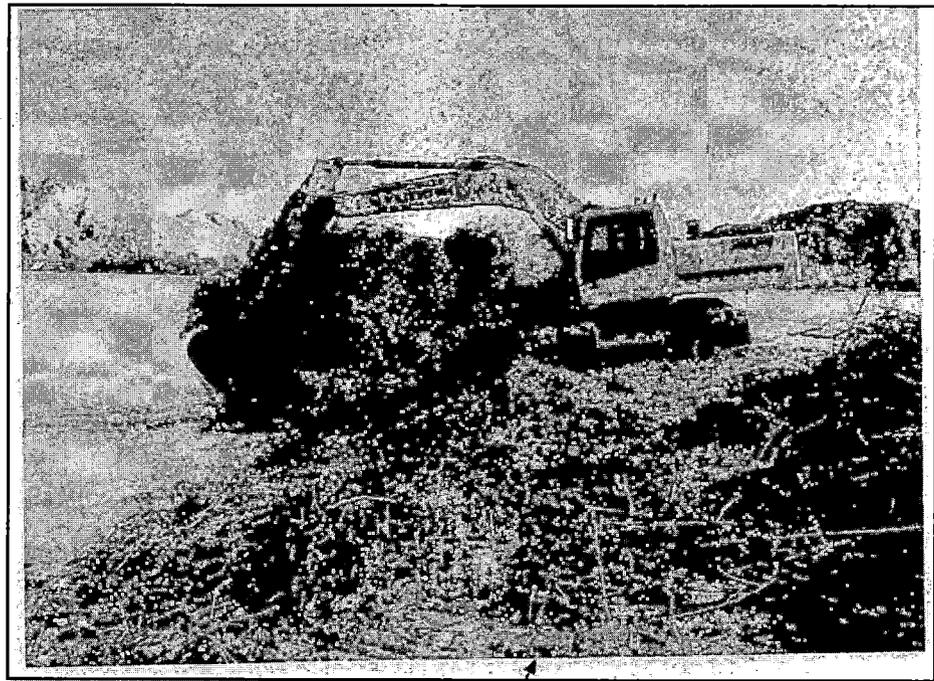
**Imagen n.º 7**

**Uso de excavadora para eliminación Manual de Maleza en Talud de Diques de Laguna Boro II**

Como se visualiza en la imagen anterior, dicha intervención se realizó a pesar de que la mencionada laguna se encontraba abasteciendo agua cruda a las plantas de tratamiento de agua potable que venía distribuyendo de agua potable a la población.

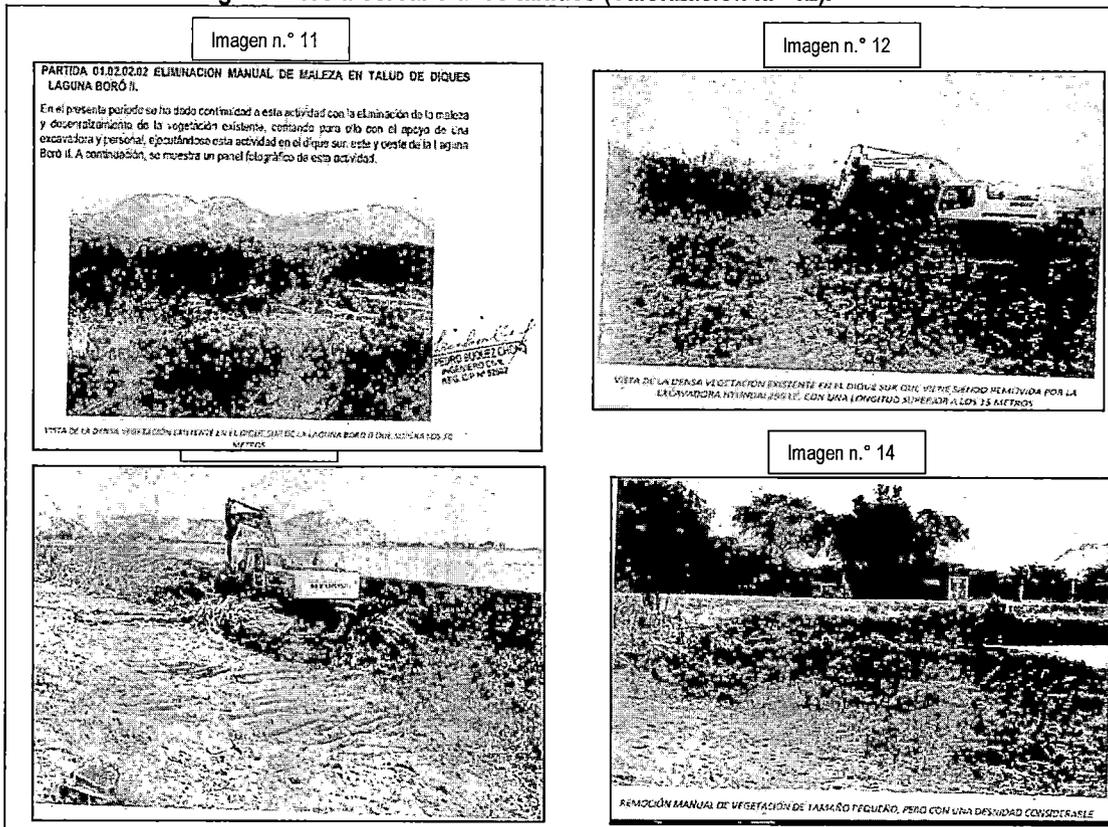
**Imágenes n.ºs 11, 12, 13 y 14**  
**Evidencia de intervención de maquinaria y personal en el retiro de maleza de talud de laguna Boro II cercano a los taludes (Valorización n.º 12).**

En ese sentido, los trabajos no debieron ejecutarse según lo enfatizó el responsable de controlar la calidad de las aguas crudas almacenadas, así como del agua potable distribuida el biólogo Nicolás Suarez Villasis, jefe encargado de la Oficina de control de calidad, quien a través del informe n.º 128-2021-EPSEL S.A.-GG/OCC de 11 de mayo de 2021 (**Apéndice n.º 79**), precisión que reviste importancia por los efectos que acarrear en la calidad del agua, según lo indicado por dicho funcionario en los términos siguientes: "(...) cualquier remoción que se ejecute suspende materia orgánica a la columna de agua así como minerales y nutrientes limitantes pudiendo generar un Bloom algal o calidad de agua con olor y sabor que no se puede tratar en la Plantas de Tratamiento de Chiclayo (...)".

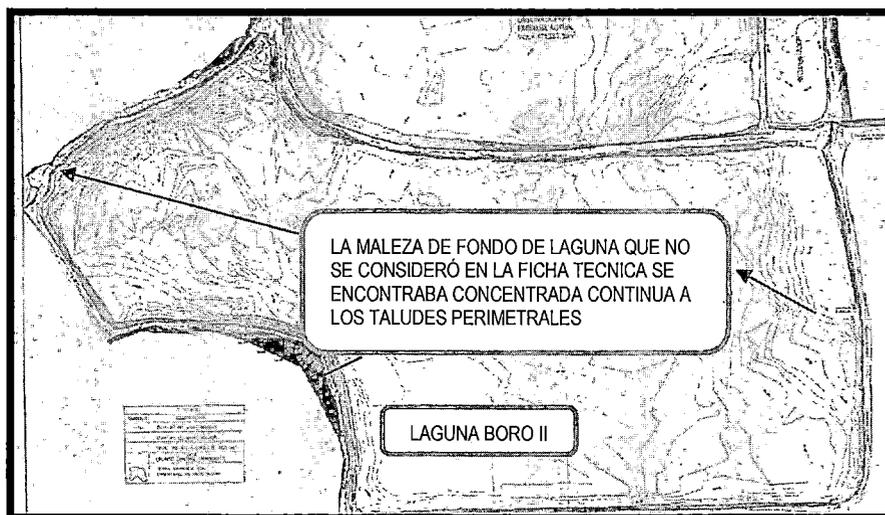
**Imagen n.º 15**  
**Plano de levantamiento topográfico de la batimetría en la laguna Boro II indicando la ubicación de la maleza existente**

Por lo expuesto, se advierte que los funcionarios permitieron al contratista ejecutar trabajos de eliminación de maleza en talud de diques que incluso superaban los metros establecidos en el contrato ejecutados con maquinaria en los taludes de la laguna Boro II, aun cuando ésta contenía agua cruda en su interior, debido a que la depresión se ejecutó paralelamente (descrito posteriormente), evidenciando que el contratista no cumplió el procedimiento constructivo establecido en los términos de referencia, indicados en las bases integradas, generando perjuicio económico de **S/ 22 025,48<sup>122</sup>**, por cuanto tenían los trabajos eran insuficientes para alcanzar el objetivo en la laguna boro II, más aún que la siguiente partida de excavación de corte ya se había reducido los metros para lograr culminar la laguna Boro I, y ya se había otorgado adicional por el 24, 9999% del contrato, máximo permitido por la Ley de Contrataciones para servicios, por tanto, la extracción de maleza no solo no se ejecutaba conforme el procedimiento establecido en la ficha si no que no tuvo beneficio para la población pues no se alcanzó el finalidad pública.

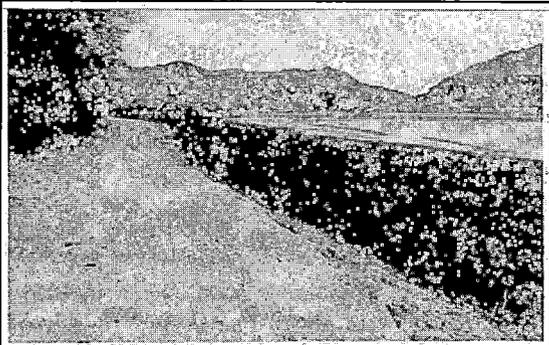
Imagen n.° 17

En el presente periodo se ha dado continuidad a esta actividad con la eliminación de la maleza y desmenuzamiento de la vegetación existente, pese a ya tener culminado con el 100% de esta partida, sin embargo con el apoyo de una excavadora y personal, se ha venido ejecutando esta actividad en el Dique Oeste y Dique Este de la Laguna Boró II. A continuación, se muestra un panel fotográfico de esta actividad.

VISTA DE LA DENSA VEGETACIÓN EXISTENTE EN EL DIQUE OESTE QUE VIENE SIENDO REMOVIDA POR LA EXCAVADORA (FUNDADA) 250 UC, CON UNA LONGITUD SUPERIOR A LOS 20 METROS

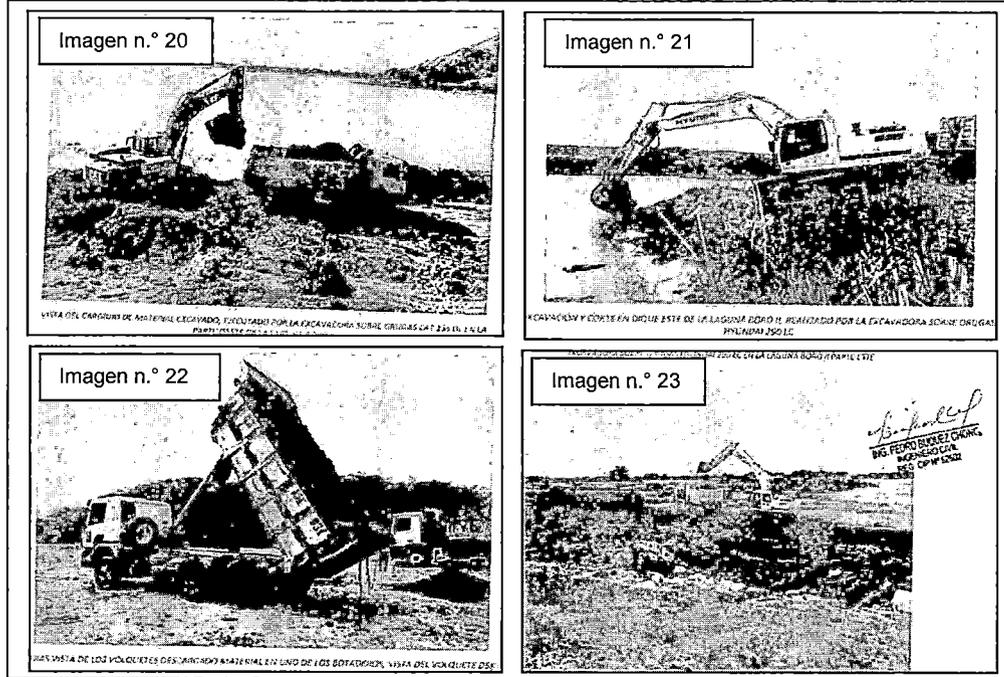
**Imágenes n.ºs 20,21,22 y 23**  
**Evidencia de la intervención de maquinaria y personal para el retiro de sedimento, sin retiro total del agua ni secado de sedimento, tal como lo indicó el jefe de servicio (Valorización n.º 12).**

En la partida de excavación de corte de la laguna Boro II, se advierte, que los metrados sustentados en el formato de control de actividades y/o cuaderno de ocurrencia (**Apéndice n.º 93**) no se ajusta a los parámetros de medición mediante controles topográficos preliminar ni permanente ni con el programa de cálculo, conforme lo precisa la ficha técnica y las bases integradas del servicio.

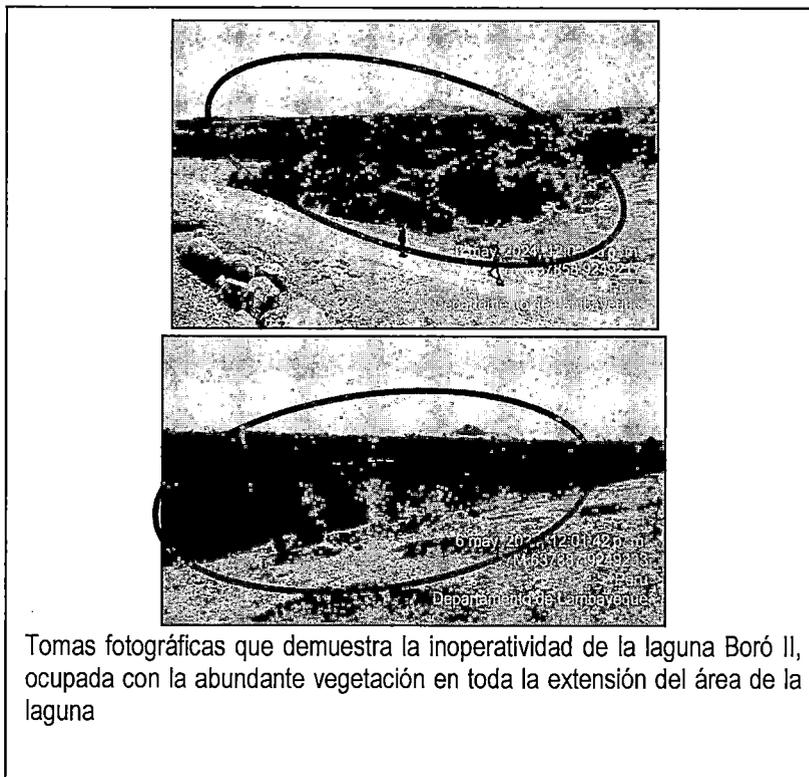
En ese sentido la laguna Boro II quedó inoperativa hasta la actualidad, presentando abundante vegetación y sedimento, como se muestra en tomas fotográficas siguientes:

**Imágenes n°s 30 y 31**  
**Toma fotográfica de Laguna Boro II (57 hectáreas) – Mayo 2024**

Tomas fotográficas que demuestra la inoperatividad de la laguna Boró II, ocupada con la abundante vegetación en toda la extensión del área de la laguna

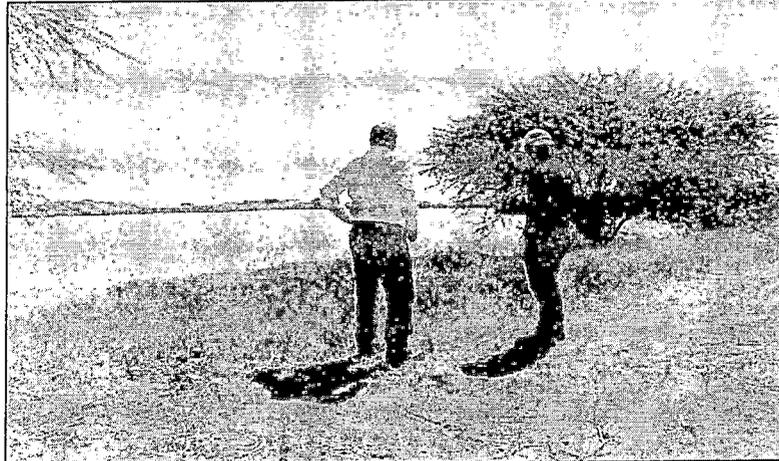
Imagen n.º 32  
 Toma fotográfica de Laguna Boró II – Año 2017

Por tanto, la laguna Boro II quedó inoperativa posterior a la ejecución del servicio por no concluirse con los trabajos de limpieza de maleza y sedimento en su totalidad dado que desde un inicio los metrados consignados en la ficha técnica fueron insuficientes para cumplir con la finalidad de la contratación aun así, la Gerencia Operacional como área responsable de la supervisión y conformidad de pago permitió que el contratista valore las actividades lo cual para ello se retiró el agua cruda almacenada en la laguna, además de ello ante el intento fallido gestionó con el Gobierno Regional de Lambayeque culminar la limpieza no siendo atendida por la citada entidad.

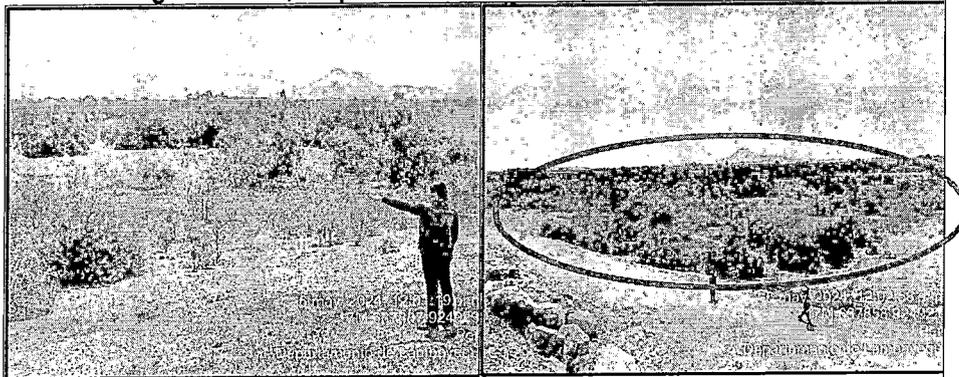
**Imágenes n.ºs 33 y 34**

**Vista de la laguna Boró II, después de 3 años de inoperatividad – Mayo 2024**

Tomas fotográficas que evidencia la ausencia de agua en la laguna Boró II, así como la presencia de sedimento y vegetación que la ocupan casi en su totalidad.

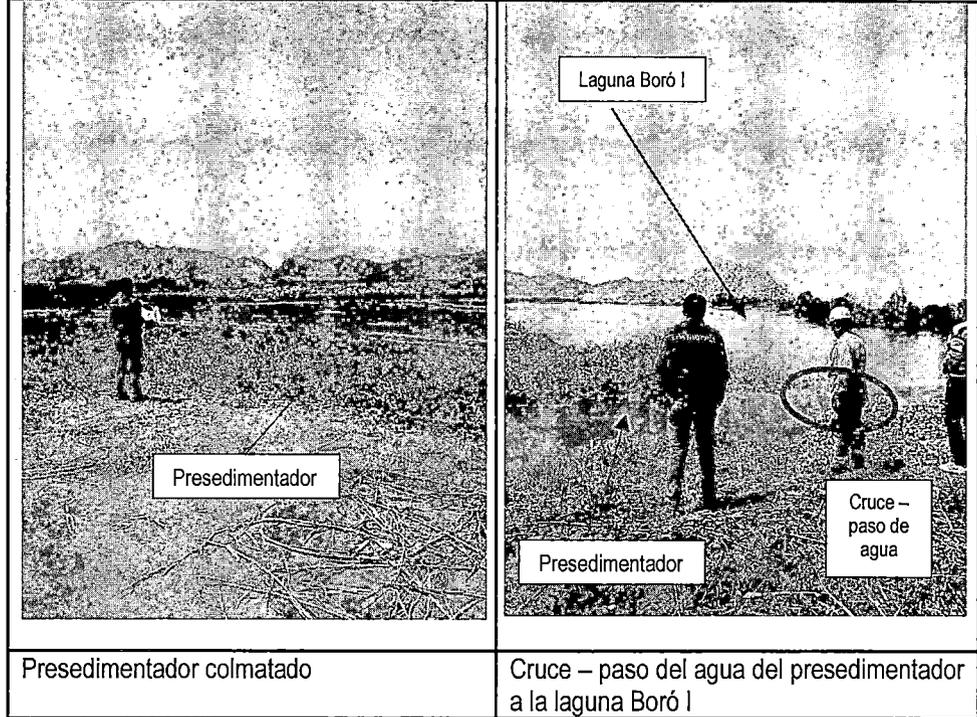
**Imágenes nos 38 y 39**  
**Estado situacional del presedimentador de la laguna Boró I**

Al respecto, sobre el estado situacional del presedimentador de la laguna Boró I, el operador del sistema Boró, señaló que:
