**INFORME DE ACCIÓN DE OFICIO POSTERIOR  
N° 004-2025-OCI/3489-AOP**

**“ADQUISICIÓN DE CEMENTO PORTLAND TIPO I PARA  
LA OBRA MEJORAMIENTO DEL SERVICIO OPERATIVO  
DE EVALUACIÓN DE MANEJO Y EMISIÓN DE  
LICENCIAS DE CONDUCIR DE LA SUBDIRECCIÓN DE  
CIRCULACIÓN DE LA DIRECCIÓN REGIONAL DE  
TRANSPORTES Y COMUNICACIONES DE APURÍMAC –  
LOCALIDAD DE AUQUIBAMBA DEL DISTRITO DE  
PICHIRHUA, PROVINCIA DE ABANCAY Y  
DEPARTAMENTO DE APURÍMAC”**

**PERÍODO DE EVALUACIÓN:  
DEL 1 AL 20 DE AGOSTO DE 2025**

**ABANCAY, 22 DE AGOSTO DE 2025**

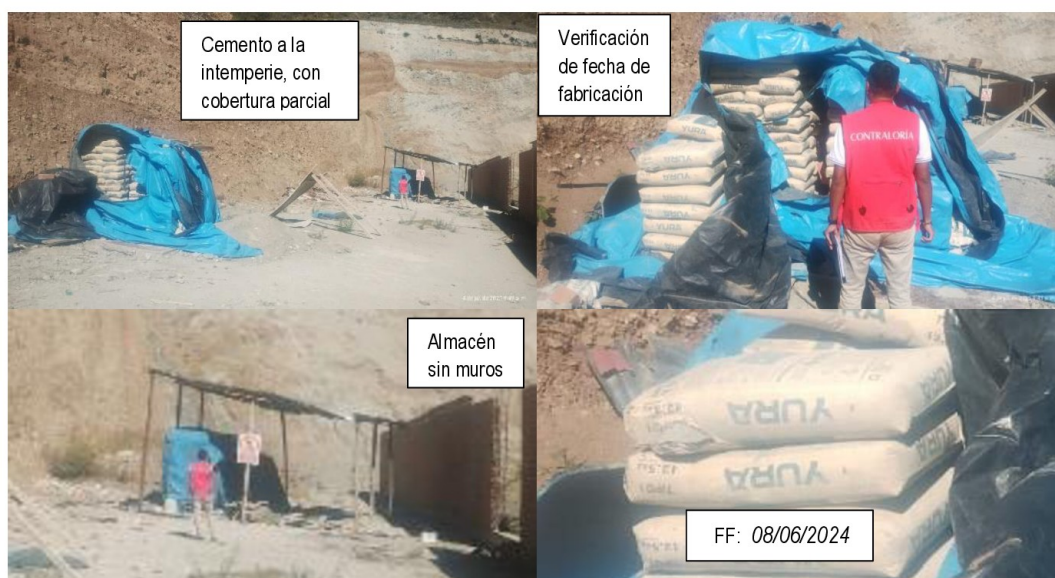
### Imagen n.º 1, 2, 3 y 4

1. Se constató la presencia de tres (3) rumas<sup>2</sup> de cemento, estibadas<sup>3</sup> sobre paneles fenólicos y apilando hasta una altura de 15 bolsas de cemento, de las tres rumas, dos (2) de ellas se encontraban completamente al aire libre cubiertas con plástico el cual tenía aberturas que dejaban expuesto el cemento; la última (1) tenía cobertura de techo de calamina sin muros y con aberturas en el plástico que la cubría.

El cemento fue encontrado en tres rumas, las cuales tenían una altura de por lo menos 15 bolsas de cemento, en dos rumas se encontraron sin techos, con los plásticos rasgados como se puede apreciar en las imágenes siguientes:

Condición de almacenamiento de rumas de cemento

Las imágenes precedentes evidencian el estado en que fueron encontradas las tres rumas de cemento, situación que contraviene lo establecido en el Artículo 33.1 “De la Custodia” de la Directiva para la Gestión de Almacenamiento y Distribución de Bienes Muebles, aprobada mediante Resolución Directoral N.º 0011-2021-EF-54.01, la cual señala:

En ese sentido, se constató que el cemento almacenado en obra no cuenta con la protección adecuada frente a dichos elementos naturales, lo que ha generado una reducción significativa en su calidad, llegando incluso a encontrarse bolsas de cemento completamente fraguadas (endurecidas), las cuales deben considerarse como pérdida total, al no ser aptas para su uso en la ejecución de obra.

En ese sentido, se ha verificado que las condiciones de almacenamiento observadas en obra no cumplen con los criterios técnicos mínimos exigidos por la normativa vigente, almacenando pilas (rumas) de más de 10 bolsas de cemento y exponiendo el cemento a factores de deterioro como humedad, lluvia y contacto directo con el suelo. Esta situación compromete la calidad del material, pudiendo afectar la resistencia del concreto y, en casos extremos, generar **pérdida total del producto**, al encontrarse bolsas fraguadas o contaminadas que no pueden ser utilizadas en la ejecución de la obra.
