INFORME DE AUDITORÍA N° 25586-2025-CG/GRLP-AC

**AUDITORÍA DE CUMPLIMIENTO
HOSPITAL REGIONAL DE CAÑETE - REZOLA
SAN LUIS, CAÑETE, LIMA**

**“CONTRATACIÓN DE SERVICIO DE MANTENIMIENTO PARA
EL EQUIPAMIENTO ELECTROMECAÁNICO DEL HOSPITAL
REGIONAL DE CAÑETE – REZOLA”**

PERÍODO: 1 DE OCTUBRE DE 2024 AL 31 DE DICIEMBRE DE 2024

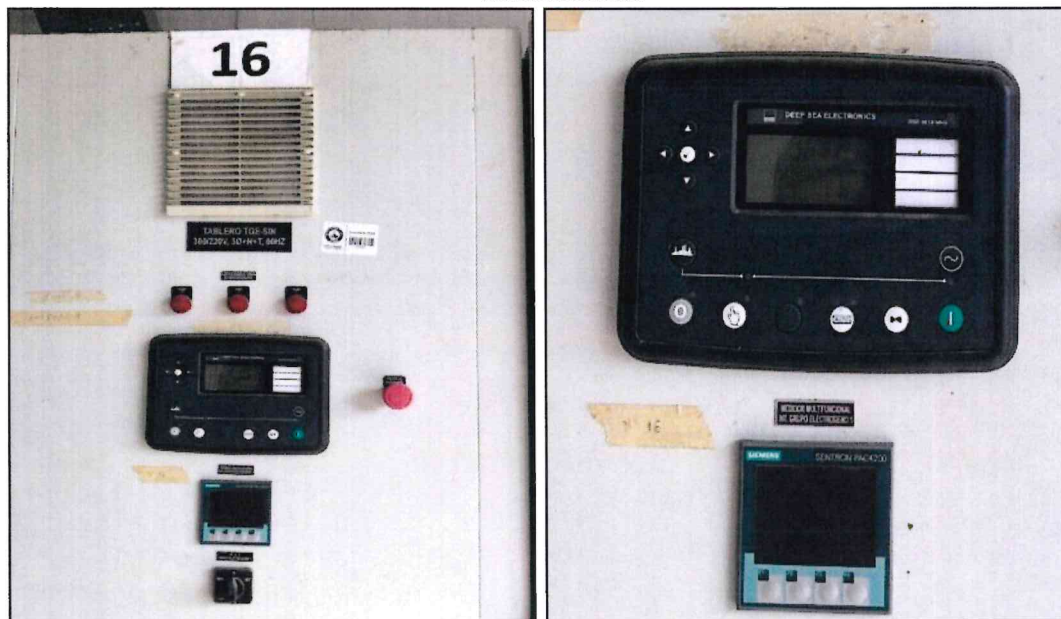
Imágenes n.ºs 10 y 11

Tablero N° 16 - Tablero de transferencia automático G2. Módulo DSE 8610 y medidor Sentron PAC4200 sin funcionamiento

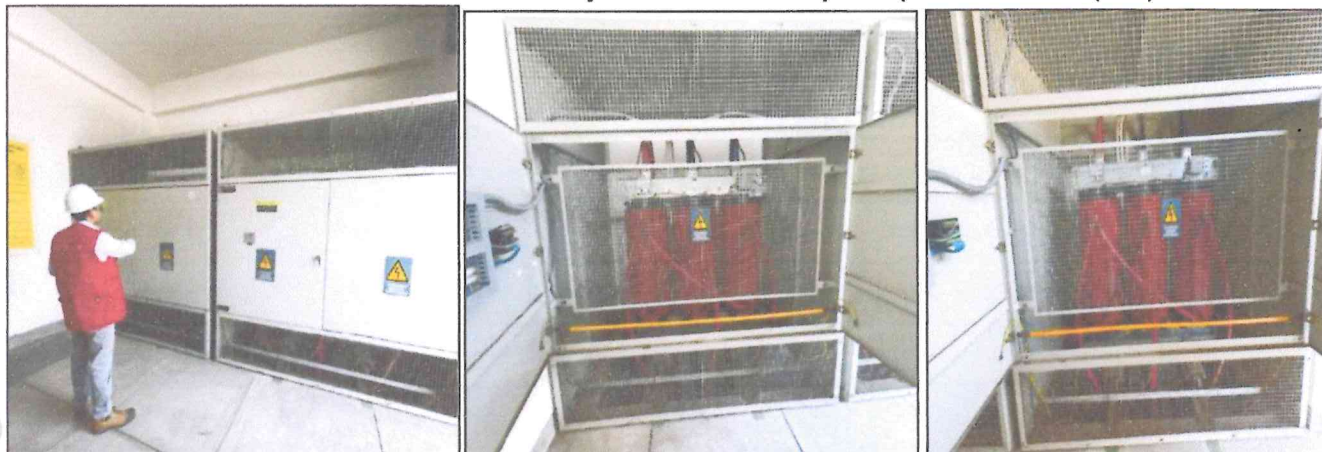
Imágenes n.ºs 13, 14 y 15
Celdas de transformación 1 y 2 - Transformadores tipo encapsulados en resina (seco)

Al respecto, de acuerdo al informe técnico n.° 001-2025-CG/REZOLA-001 de 10 de octubre de 2025 (**Apéndice n.° 10**), se indica que los transformadores instalados son del tipo seco encapsulado en resina epóxica, con sistema de refrigeración AN (Aire Natural), el cual no emplea aceite dieléctrico para su operación. Asimismo, las celdas de media tensión asociadas son del tipo hermetizado con gas SF₆, que tampoco requieren mantenimiento por cambio de aceite. En ese sentido, la inclusión de la actividad "Verificación y cambio de aceite de acuerdo al análisis a realizar" en los términos de referencia del servicio (**Apéndice n.° 7**) carece de sustento técnico, al no corresponder con las características reales de los equipos instalados en la subestación eléctrica.

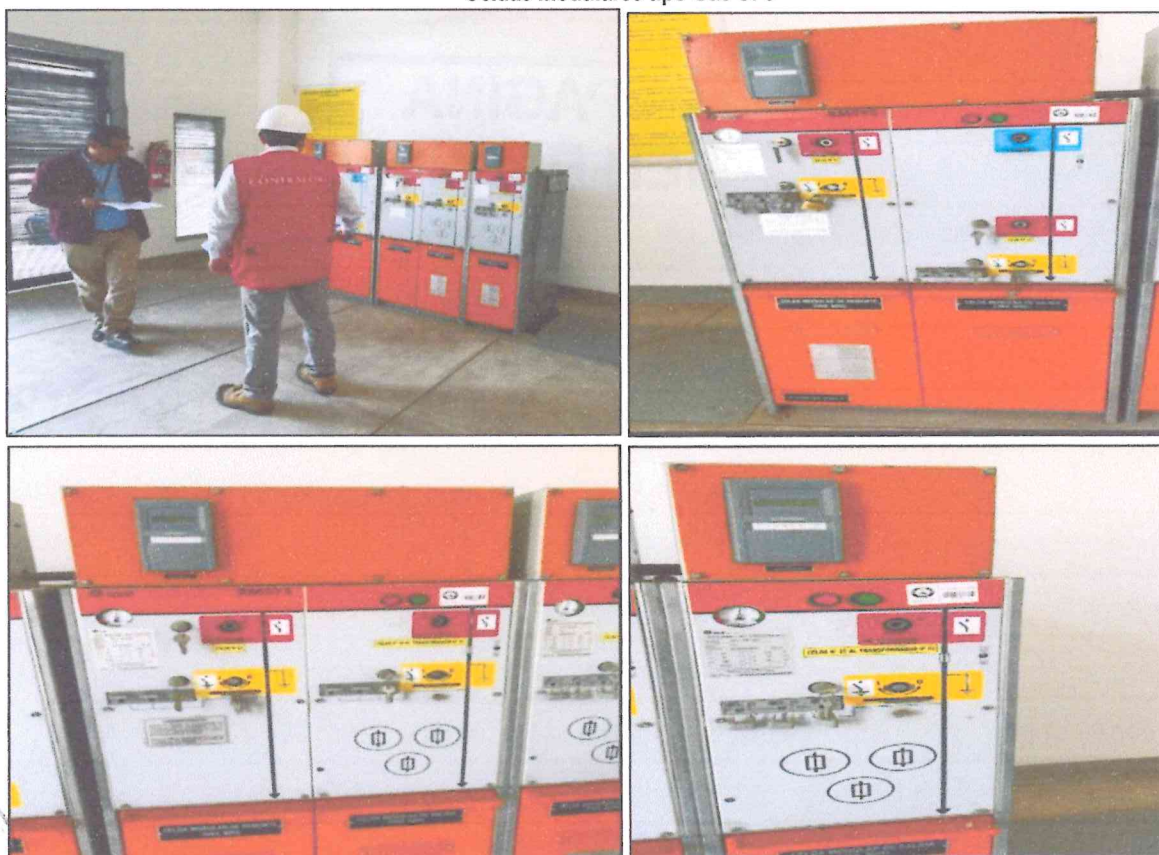
Imágenes n.ºs 16, 17, 18 y 19
Celdas modulares tipo Gas SF6

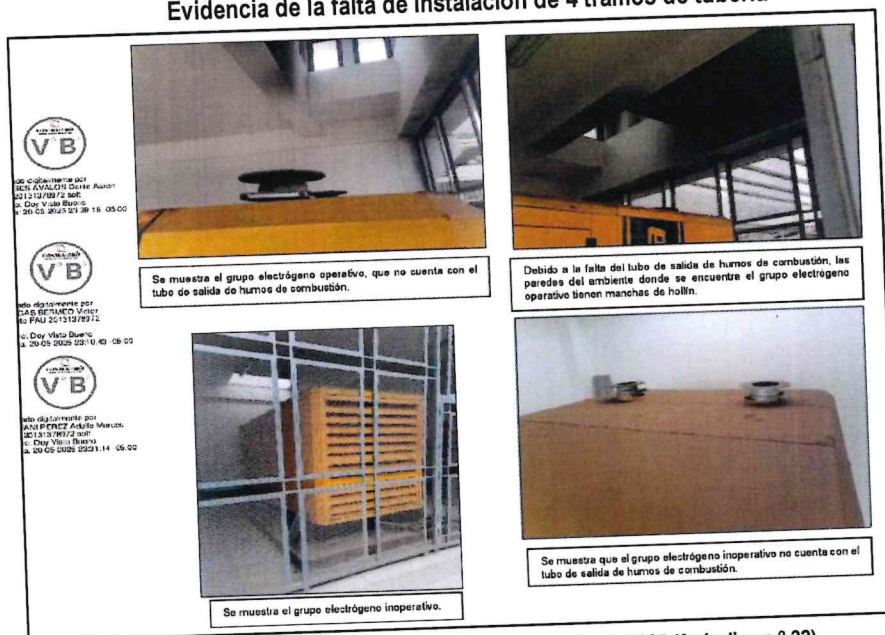
Imagen n.° 46

Evidencia de la falta de instalación de 4 tramos de tubería

⁴¹ Cabe indicar que, según el informe técnico n.° 002-2025-CG/REZOLA-001 de 24 de octubre de 2025 (**Apéndice n.° 32**), actualmente se observa instalado las citadas tuberías de monóxido de gases; no obstante, estas no cumplen con las especificaciones técnicas señaladas en los términos de referencia y además presentan deficiencias técnicas que pueden afectar la correcta operatividad del generador. De acuerdo con el informe n.° 794-2025-DIRESA-L-HRC-USG recibido el 26 de setiembre de 2025 (**Apéndice n.° 34**), el jefe de la Unidad de Servicios Generales y mantenimiento, Wilmar Flores Rodríguez, indicó que: "(...) se informa que no se ha vuelto a requerir y/o realizar servicio considerados AS-18-2024-GRDL-HDAR-1". Asimismo, en el mismo informe, respondió a la consulta si el contratista WYG Kallpa Inversiones realizó algún tipo de intervención posterior al servicio de mantenimiento realizado en diciembre de 2024, señalando que: "(...) se informa que posterior al servicio realizado según AS-18-2024-GRDL-HDAR-1, no ha realizado intervención posterior pagada alguna". El informe n.° 794-2025-DIRESA-L-HRC-USG recibido el 26 de setiembre de 2025 (**Apéndice n.° 34**), fue obtenido con el acta de entrega de información n.° 004-2025-CG/GRLP/REZOLA de 26 de setiembre de 2025 (**Apéndice n.° 34**), en atención del oficio n.° 012-2025-GRLP/REZOLA-001 de 9 de setiembre de 2025 (**Apéndice n.° 34**).

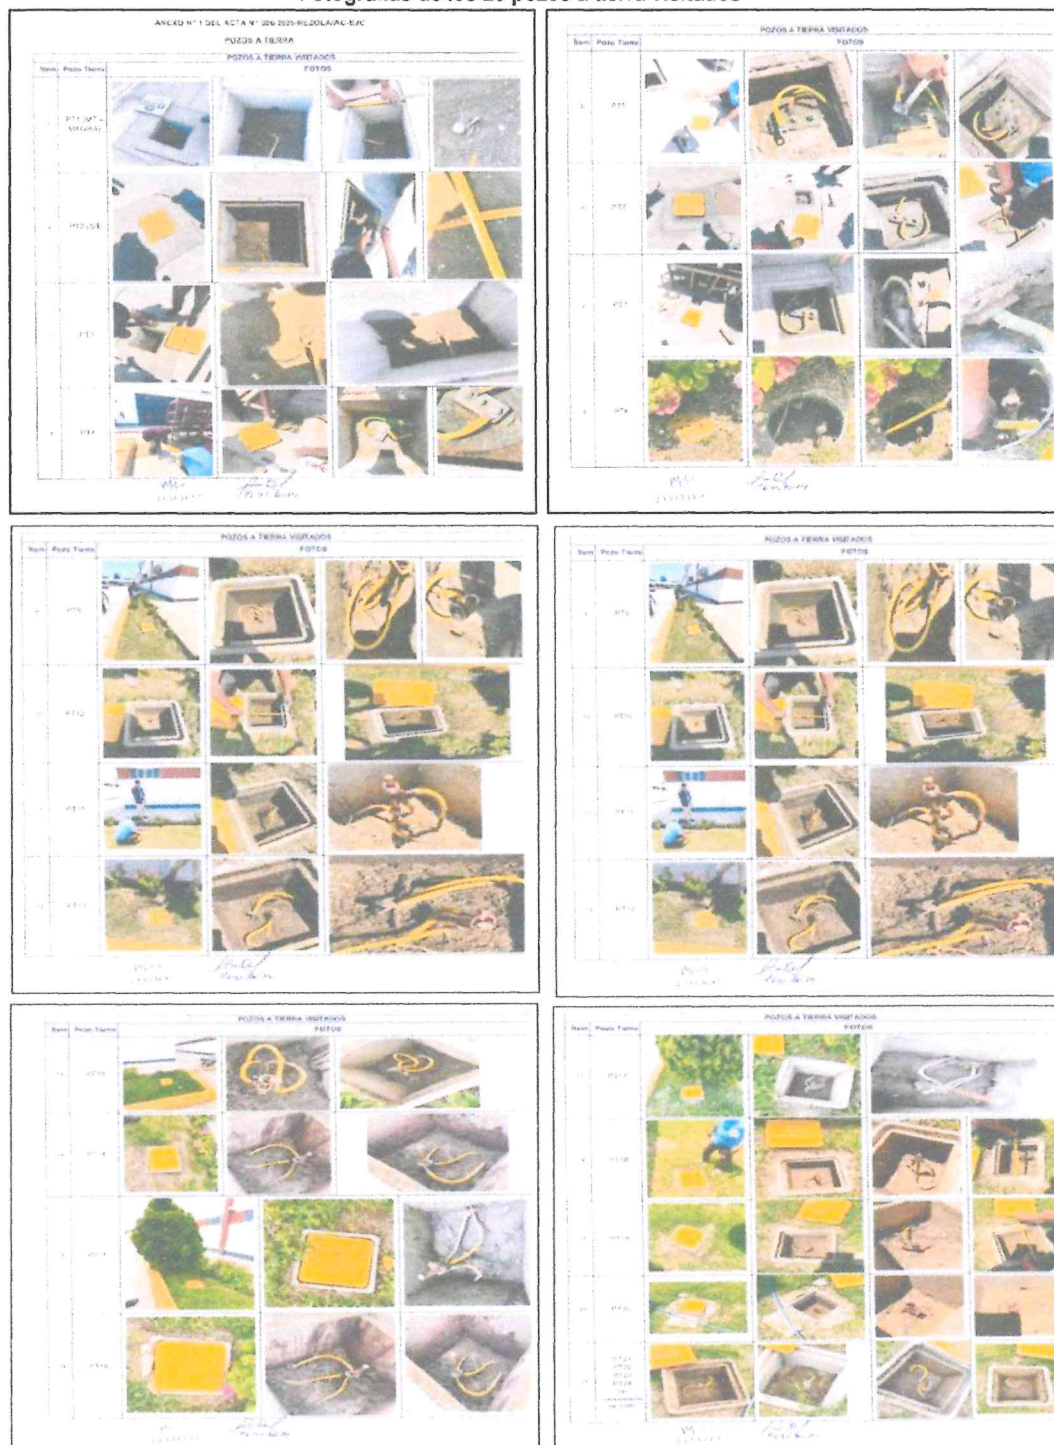
Imágenes n.ºs 58, 59, 60, 61, 62 y 63
Fotografías de los 20 pozos a tierra visitados

En ese sentido, se evidenció la existencia de los veinte (20) pozos a tierra considerados en los términos de referencia, sin embargo, el contratista solo reportó la ejecución de catorce (14) pozos a tierra en su informe de actividades, informe n.° 20-2025-W&G Kallpa Inversiones S.A.C. (**Apéndice n.° 31**).

Es preciso indicar que, según el informe técnico n.° 002-2025-CG/REZOLA-001 de 24 de octubre de 2025 (**Apéndice n.° 32**), la falta de mantenimiento de los pozos a tierra puede generar un aumento progresivo de la resistencia de puesta a tierra, reduciendo su capacidad para disipar corrientes de falla o descargas atmosféricas. Esto incrementa el riesgo de electrocución de personas, daño a equipos eléctricos, electrónicos o biomédicos del Hospital Regional de Cañete - Rezola.

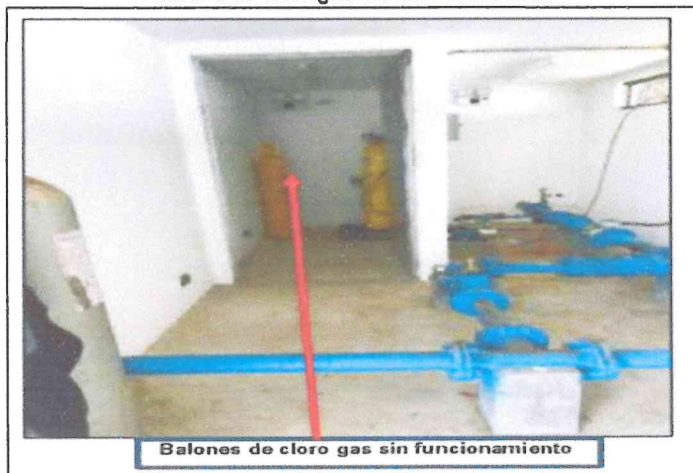
Mediante informe n.° 357-2025-DIRESA-L-HRC-UESA de 15 de octubre de 2025 (**Apéndice n.° 39**), el jefe de la Unidad de Epidemiología y Salud Ambiental comunicó las acciones realizadas respecto a las situaciones adversas relacionadas al tratamiento, almacenamiento y calidad del agua para consumo humano, donde señaló que su unidad realiza el monitoreo diario del cloro residual del agua distribuida en el Hospital. Asimismo, indicó que recién a partir del 27 de mayo de 2025, se registra un nivel de cloro residual dentro de los límites máximos permisibles (0.5-1.5 mg/L).

Imagen n.° 71
Balones de cloro gas sin funcionamiento

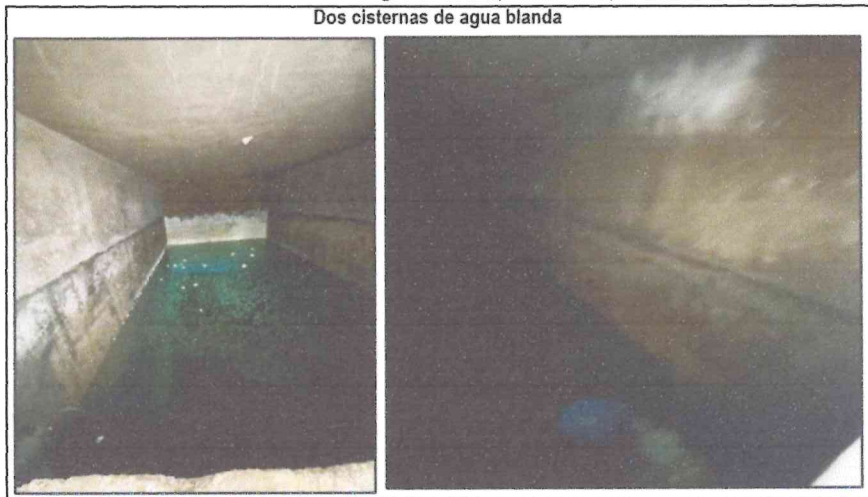
Imagen n.° 85
Cisterna de agua blanda (2 unidades)

Dos cisternas de agua blanda

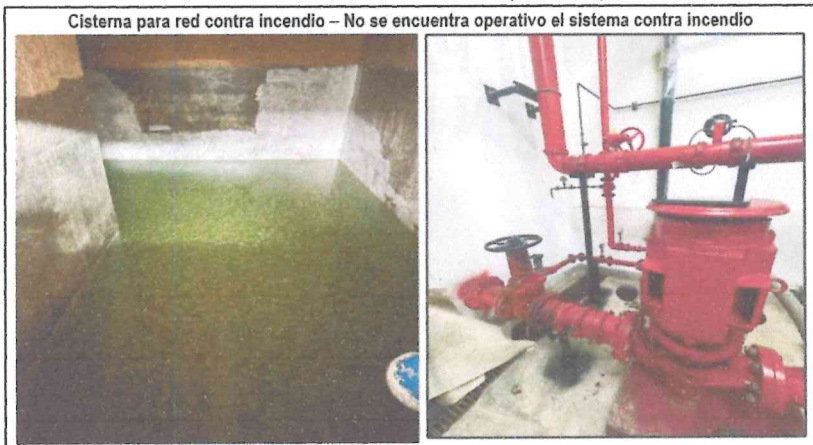
Imagen n.° 86
Cisterna de red contra incendio (1 unidad)

Cisterna para red contra incendio – No se encuentra operativo el sistema contra incendio
