**INFORME DE AUDITORÍA**  
**N° 12177-2025-CG/MPROY-AC**

**AUDITORIA DE CUMPLIMIENTO**  
**AUTORIDAD NACIONAL DE INFRAESTRUCTURA**  
**LIMA – LIMA – LIMA**

**“EJECUCIÓN DEL PROYECTO DEFENSAS RIBEREÑAS  
DE LA QUEBRADA SAN IDELFONSO DEL PLAN  
INTEGRAL DE RECONSTRUCCIÓN CON CAMBIOS, EN  
EL MARCO DEL ACUERDO DE GOBIERNO A  
GOBIERNO”**

**PERÍODO:**  
**DEL 8 DE ABRIL DE 2021 AL 6 DE ABRIL DE 2025**

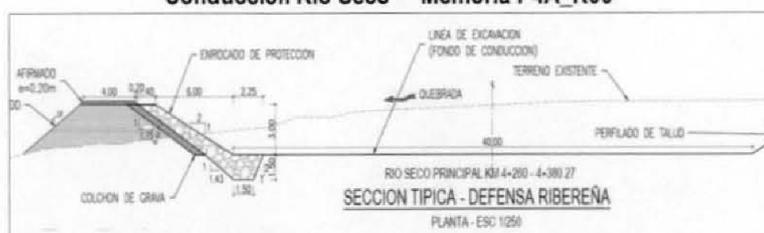
**Imagen n.º 4**  
**Conducción Río Seco - "Memoria P4A\_R00"**

- El Tramo 3 de la Conducción Río Seco es de enrocado con sección trapezoidal de 40,00 m de ancho por 3,00 m de alto y con una relación v:h de 1:2, tal como se muestra en la siguiente imagen:

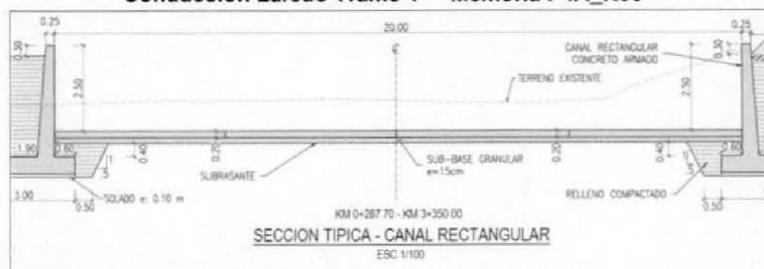
**Imagen n.º 5**  
**Conducción Laredo Tramo 1 - "Memoria P4A\_R00"**

- El Tramos 1 de la Conducción Laredo es de concreto armado con sección rectangular de 20,00 m de ancho por 2,50 m de alto, tal como se muestra en la imagen siguiente:

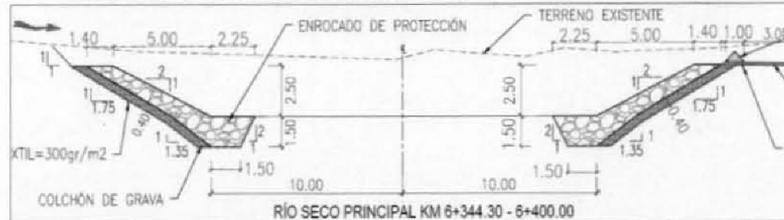
**Imagen n.º 9**  
**Tramo 3 de la Conducción Principal Río Seco - Memoria P4A\_C01**

- El Tramo 3 de la Conducción Río Seco es de enrocado con sección trapezoidal, cuya sección se redujo a 30,00 m de ancho y 2,50 m de alto; y el BL es de 0,776m; tal como se muestra en las siguientes imágenes:

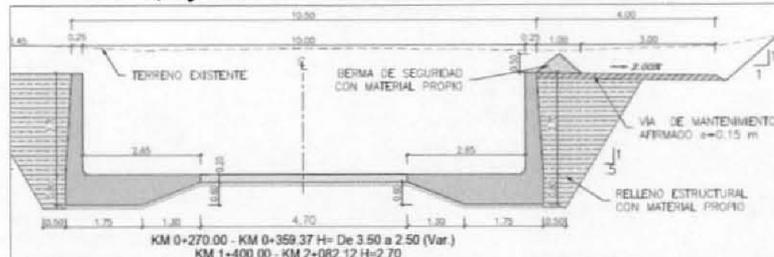
**Imagen n.º 10**  
**Tramo 6, 9 y 10 de la Conducción Laredo - Memoria P4A\_C01**

- La Conducción Laredo está conformada por secciones de enrocado y de concreto armado. En relación con el Tramo 6 (progresiva 0+285,00 al 0+359,37), el Tramo 9 (progresiva 1+400,00 al 1+763,69) y el Tramo 10 (progresiva 1+763,69 al 2+082,12), los cuales se encuentran comprendidos dentro de las progresivas del Tramo 1 de la "Memoria P4A\_R00", se redujo la sección rectangular a 10,00 m de ancho por 2,70 m (variable) de alto, tal como se muestra en la imagen siguiente:

De la misma forma en la siguiente imagen se observa que todos los tramos cuentan con borde libre, evidenciando que las dimensiones de las conducciones se redujeron por la optimización realizada.

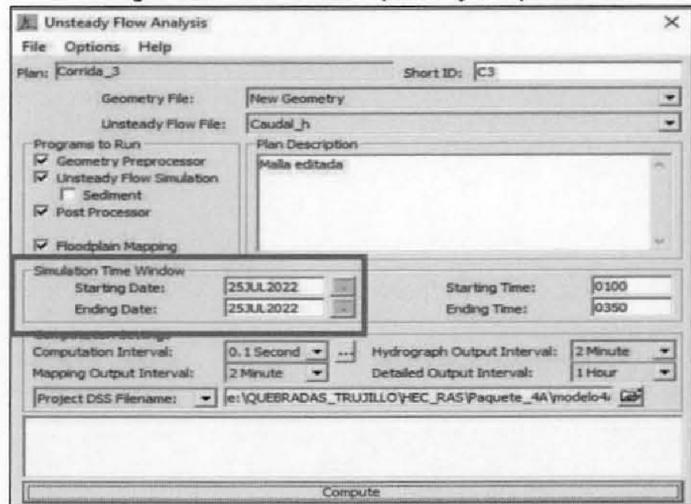
**Imagen n.º 12**  
**Configuración de simulación para flujo no permanente**

años. La topografía fue obtenida con tecnología LIDAR<sup>39</sup> donde se trazaron los alineamientos y las pendientes de diseño". Asimismo, en el numeral "8.4.1. PROTOCOLO DE MODELAMIENTO" se advierte que se llevó a cabo un nuevo modelamiento, lo cual se corrobora en la imagen siguiente:

La fecha de simulación corresponde al 22 de julio de 2022, posterior a la aceptación del informe de cierre de la Etapa 3 del RIBA (realizado el 12 de abril de 2022). Esto indica que se elaboró un nuevo modelamiento hidráulico con el objetivo de introducir optimizaciones al diseño.

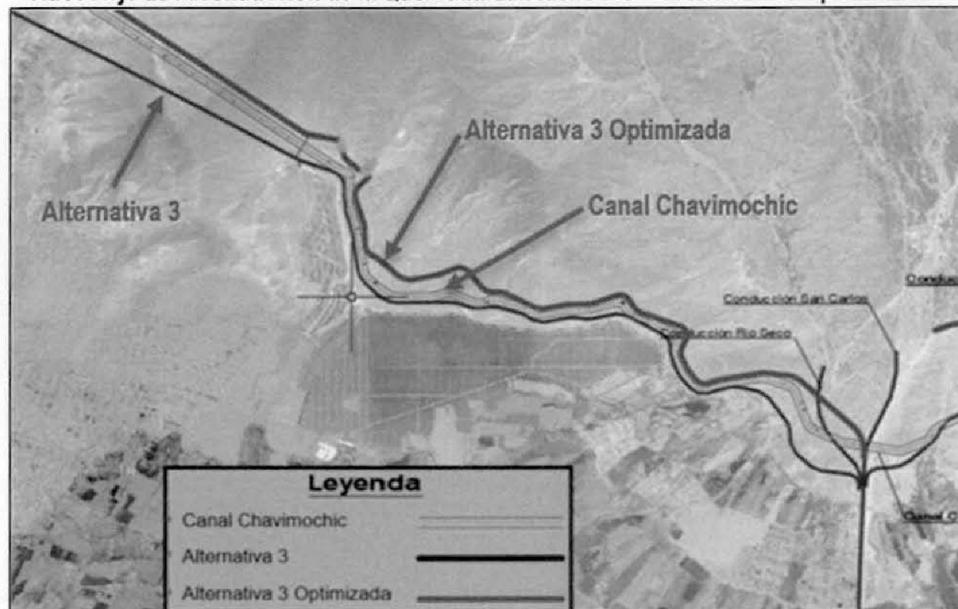
**Imagen n.º 19**  
**Nuevo eje de la conducción de la Quebrada San Idelfonso - "Alternativa 3 Optimizada"**

A continuación, se muestra la superposición gráfica del eje de la "Alternativa 3 Optimizada" (representado en color morado) frente al eje de la "Alternativa 3" (color negro). En esta representación se observa que el nuevo trazo del eje de la conducción de la Quebrada San Idelfonso se emplazó por encima del canal Chavimochic (color anaranjado):

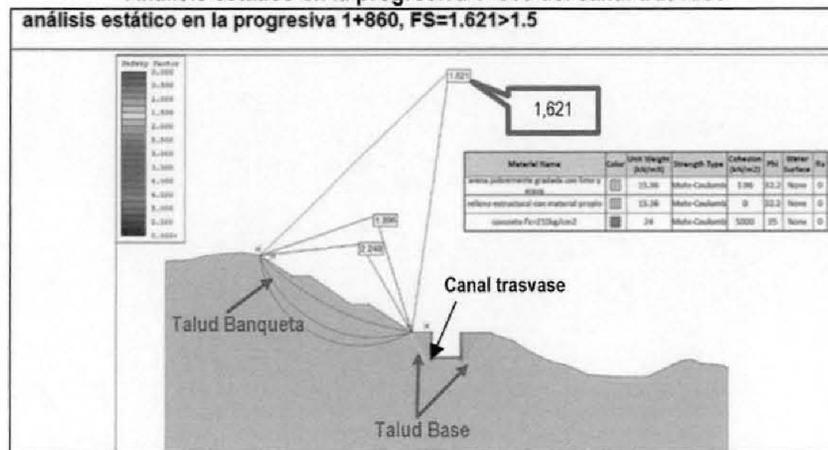
**Imagen n.º 21**  
**Análisis estático en la progresiva 1+860 del canal trasvase**  
**análisis estático en la progresiva 1+860, FS=1.621>1.5**

En ese contexto, el "Informe de Estabilidad" (**Apéndice n.º 138**) concluyó lo siguiente:

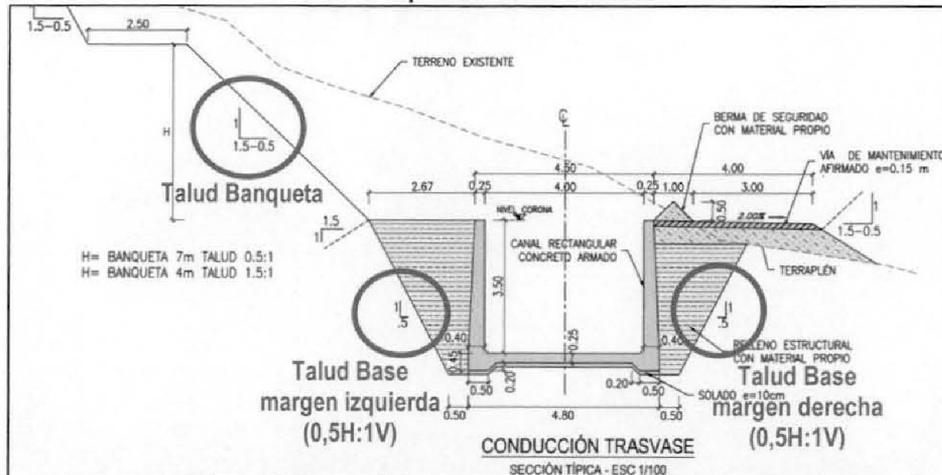
Imagen n.° 22  
Sección típica del Canal Trasvase

A partir de la imagen precedente, se concluye que el Contratista estableció como sección típica que el material a cortar en el talud base de todo el Canal Trasvase correspondía a roca suelta, al definir un talud de corte de 0,5H:1V, dicho diseño se sustentó en el "Perfil Geofísico" realizado en un eje distinto al realmente proyectado y en calicatas con una profundidad promedio de dos (2) metros (Apéndice n.° 136); incumpliendo la cláusula S305 "Responsabilidad del diseño", la cual señala que "Los estudios a realizar deberán considerar las metodologías que se adecúen **más a la realidad de la zona del proyecto** (...)" (énfasis agregado); generando así un diseño de talud base defectuoso<sup>93</sup> al no encontrarse conforme con la ley aplicable<sup>94</sup> (Contrato NEC3 Opción F).

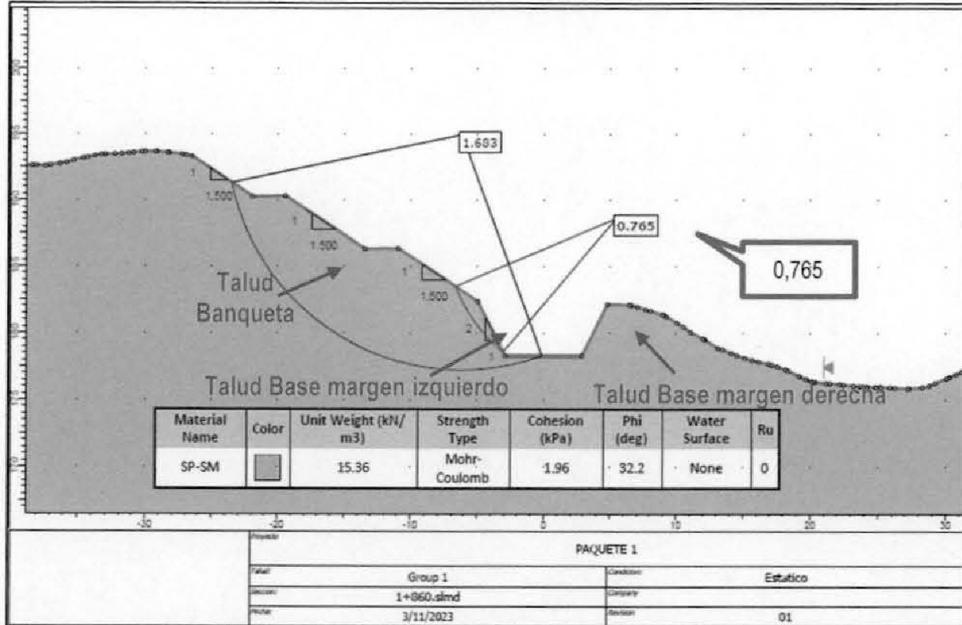
**Imagen n.º 23**  
**Análisis estático en la progresiva 1+860 del canal trasvase realizado por el Subcontratista**

De la imagen anterior, se aprecia que el factor de seguridad en el talud base de la progresiva 1+860 es 0,765 siendo menor a 1,5; por lo que, no cumple con el factor de seguridad mínimo en condiciones estáticas según el "Informe de Estabilidad"; y existe una inconsistencia con respecto al factor de seguridad calculado por el Contratista en dicho informe.
