INFORME DE HITO DE CONTROL
Nº 057-2025-OCI/0164-SCC

**“SERVICIO DE TERCERIZACIÓN DE LAS ACTIVIDADES DE
MANTENIMIENTO Y CONTROL Y REDUCCIÓN DE PÉRDIDAS
PARA ELECTROCENTRO S.A.”**

**HITO DE CONTROL N° 02 – EJECUCIÓN DEL SERVICIO DE
TERCERIZACIÓN DE LAS ACTIVIDADES DE MANTENIMIENTO
Y CONTROL Y REDUCCIÓN DE PÉRDIDAS PARA
ELECTROCENTRO CON EL CONTRATO N° GR-067-
2024/ELCTO (ÍTEM I).**

HUANCAYO, 17 DE NOVIEMBRE DE 2025

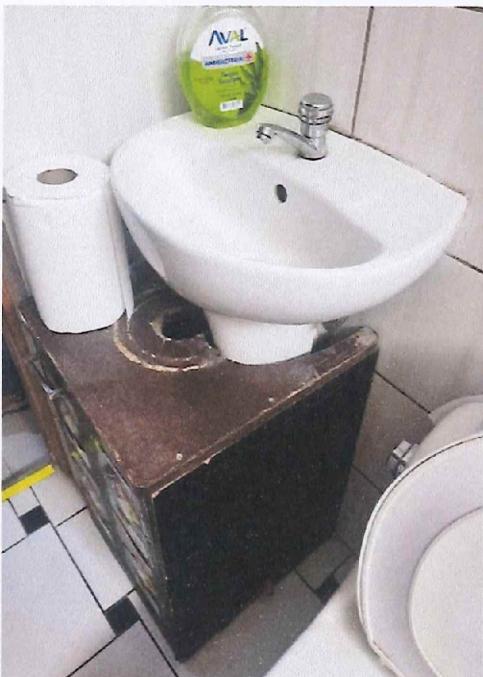
IMAGEN N° 1

Se aprecia mobiliario en mal estado, ademas presenta una fuga de agua.

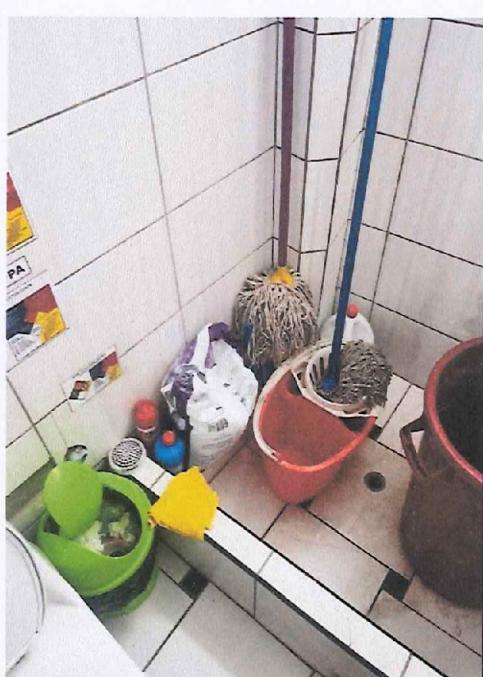
IMAGEN N° 2

Se aprecia falta de etiquetado en las sustancias químicas, desorden y falta de espacio para poder almacenar los materiales de limpieza.

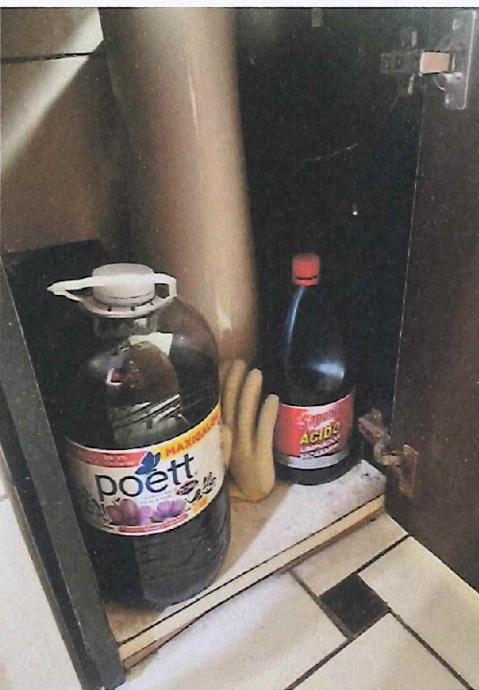
IMAGEN N° 3

Se aprecia desorden y falta de espacio para poder almacenar los materiales de limpieza, así como la falta de un recipiente de contención ante un posible derrame de las sustancias químicas, que puede llegar a contaminar.

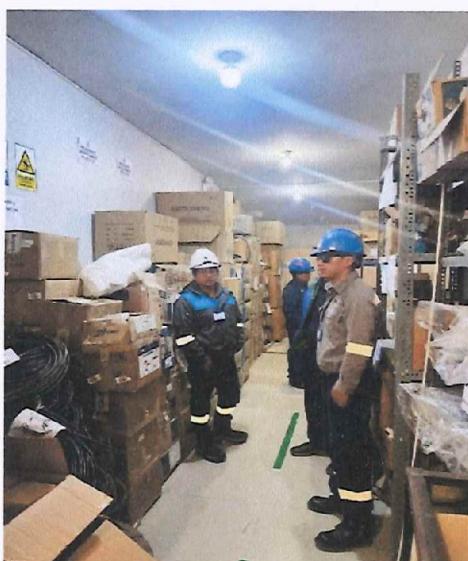
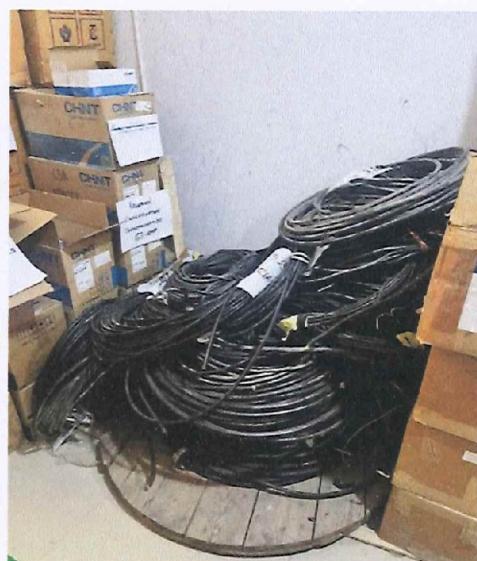
Durante la visita al almacén del contratista, se constató una disposición ineficiente del espacio y deficiente organización de los materiales, observándose cajas y cables ubicados de manera desordenada, limitado espacio para el desplazamiento del personal, así como falta de señalización interna y rotulación inadecuada en los insumos almacenados. Estas condiciones evidencian una gestión ineficaz del área de almacenamiento, que podría dificultar la identificación oportuna de materiales, incrementar riesgos de accidentes laborales y afectar la eficiencia en las labores operativas, situación que se evidencia en las siguientes fotografías.

El almacén de la contratista al contar con un espacio muy reducido, se aprecian los materiales almacenados desordenadamente y con falta de señalización o rotulación por la contratista, dificultando la oportuna identificación de suministros.

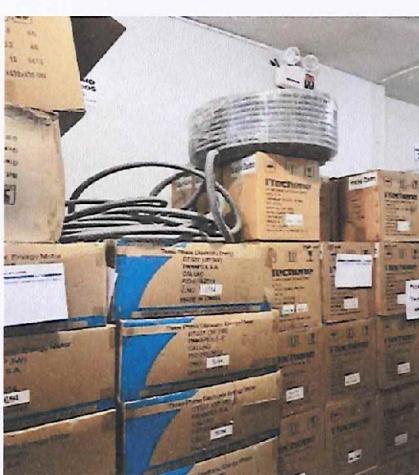
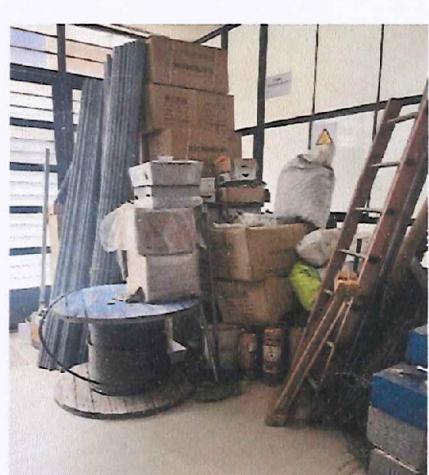
El almacén de la contratista al contar con un espacio muy reducido, se aprecian los materiales almacenados desordenadamente y con falta de señalización o rotulación por la contratista, dificultando la oportuna identificación de suministros.

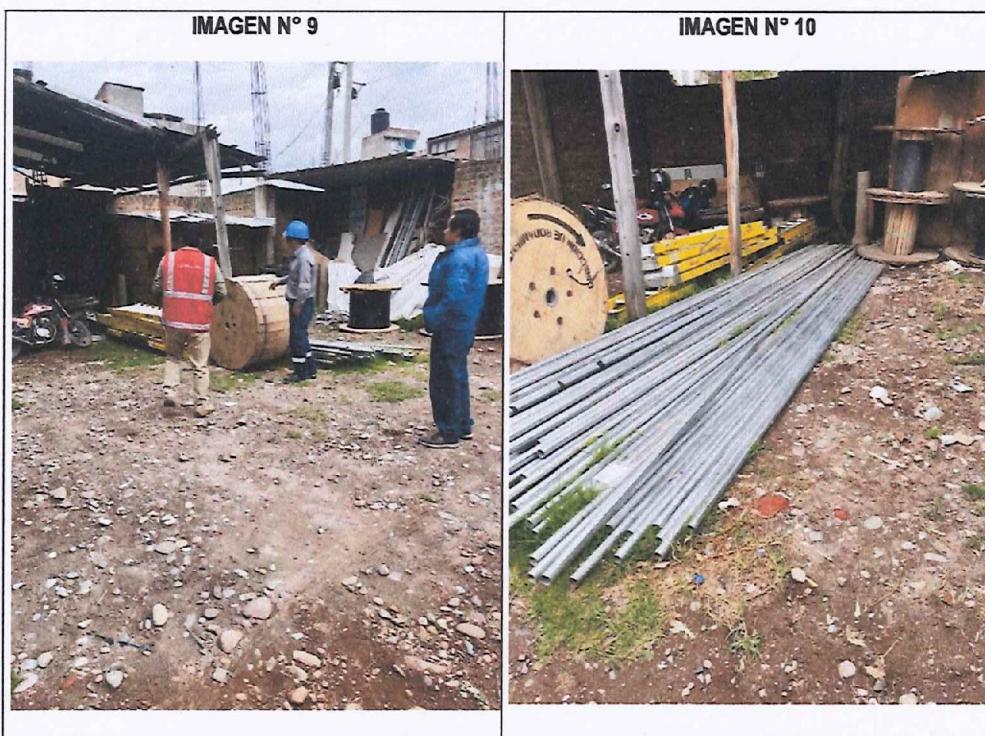
Se constata la existencia de un área operativa, identificada visualmente como una cochera, que presenta limitaciones en el espacio, y que a la vez es usada como otro almacenamiento de materiales. Donde pudimos constatar un mal almacenamiento de materiales entregados por Electrocentro como tubos galvanizados directamente sobre el suelo no pavimentado, constituyendo una práctica que exponen el material a la humedad y contaminantes, comprometiendo su estado y durabilidad. La concentración de carretes de cable y otros insumos refuerza la percepción de un manejo y organización de inventario que no cumple con los estándares mínimos requeridos para la preservación eficiente de los activos, tal como se puede visualizar en las siguientes fotografías.

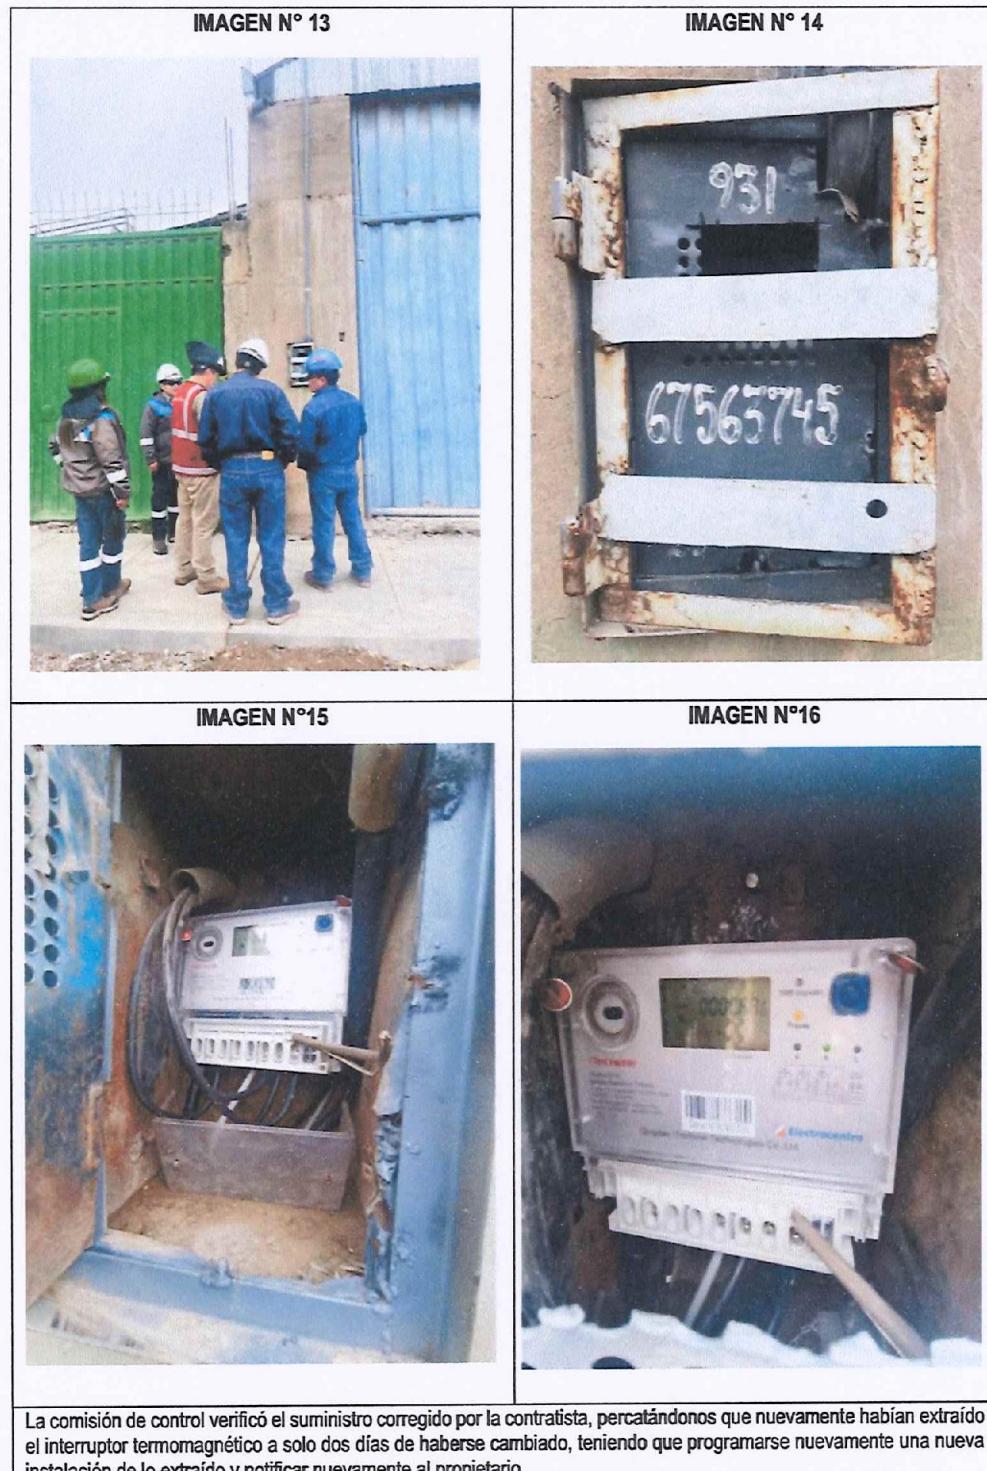
vulnerado nuevamente el sistema de medición, motivo por el cual el contratista CONSORCIO A&E programó la realización de la intervención reiterativa de manera inmediata conjuntamente con la comisión de control, en las siguientes imágenes se muestra la inspección realizada por la comisión de control:

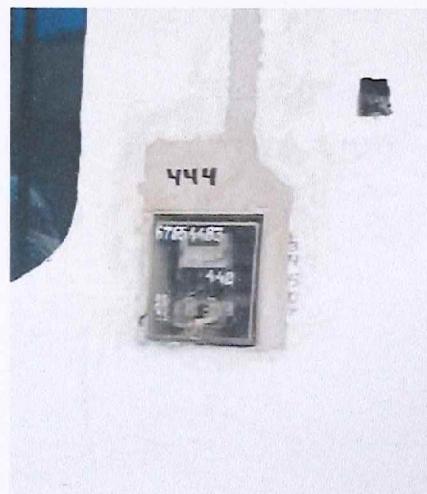
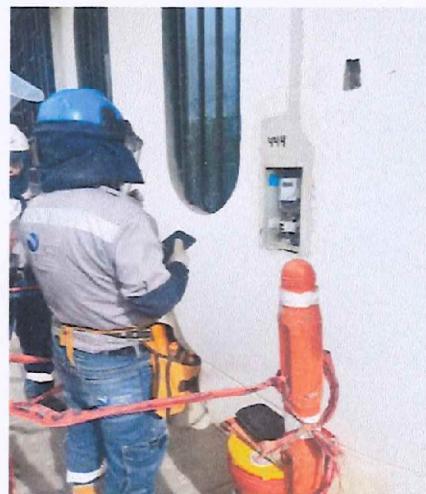
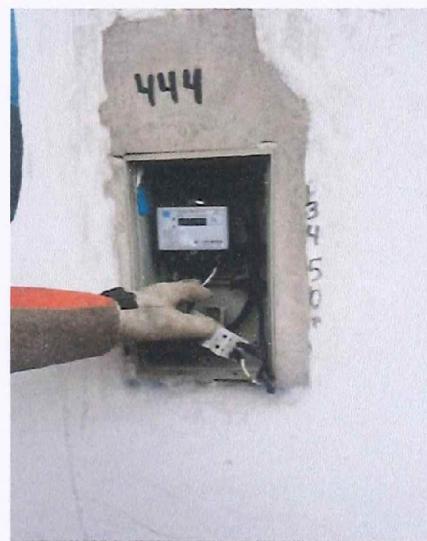
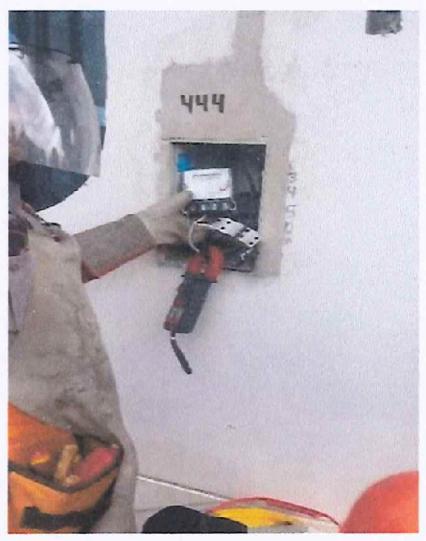
Así mismo, durante la inspección de campo realizada el 6 de noviembre, se constató la vulneración del suministro N.^o 67654483, en el cual se verificó la existencia de un puente instalado de manera indebida en el sistema de medición, permitiendo que parte de la energía consumida no sea registrada por el medidor. Esta manipulación constituye una alteración deliberada del circuito de entrada y salida del equipo de medición, mediante la derivación directa de conductores, lo que reduce artificialmente la lectura registrada y genera un consumo no facturado. La configuración encontrada evidencia una intervención no autorizada que afecta la integridad del sistema de medición, genera pérdidas no técnicas para la concesionaria y representa un riesgo eléctrico debido a la instalación improvisada fuera de los estándares de seguridad establecidos, tal como se muestra en las siguientes imágenes:
