INFORME DE HITO DE CONTROL
N° 010-2025-OCI/0202-SCC

**EJECUCIÓN DE OBRA: MEJORAMIENTO DEL SERVICIO
DE FORMACIÓN DE PREGRADO EN EDUCACIÓN
SUPERIOR UNIVERSITARIA EN LA ESCUELA
PROFESIONAL DE CIENCIAS DE LA COMUNICACIÓN
SOCIAL DE LA UNIVERSIDAD NACIONAL DEL
ALTIPLANO, DISTRITO DE PUNO DE LA PROVINCIA DE
PUNO DEL DEPARTAMENTO DE PUNO**

**HITO DE CONTROL N° 2 - EJECUCIÓN Y LIQUIDACIÓN
PARCIAL DE OBRA**

**PERIODO DE EVALUACIÓN DEL HITO DE CONTROL:
DEL 12 AL 16 DE MAYO DE 2025**

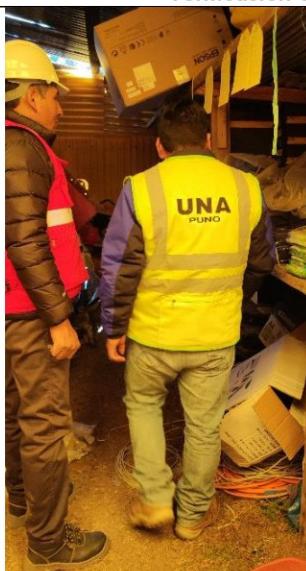
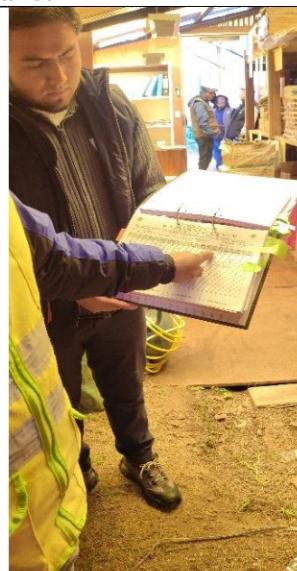
Imágenes n.ºs 2 y 3
Verificación del Almacén de obra n.º 01

Imágenes n.ºs 2 y 3: Verificación de EPPs, pantalón de denim con cinta reflectiva para caballero, que según conteo realizado por la comisión y el responsable de almacén de obra coinciden; sin embargo, no está actualizado el control visible de almacén.

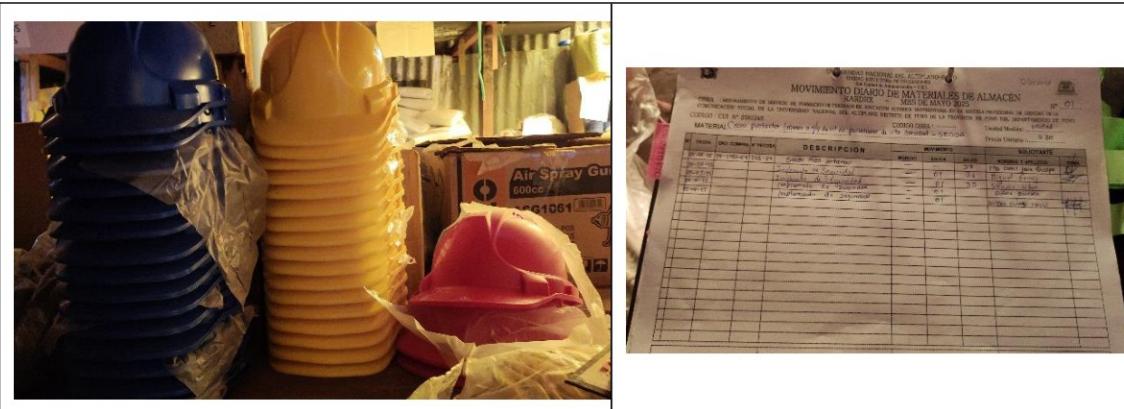
Imágenes n.ºs 4 y 5
Verificación del Almacén de obra n.º 01

Imágenes n.ºs 4 y 5: Verificación de EPPs, casco protector, que según conteo realizado por la comisión y el responsable de almacén de obra no coinciden, no tiene tarjeta de control visible de almacén y el Kardex no coincide al momento de la revisión.

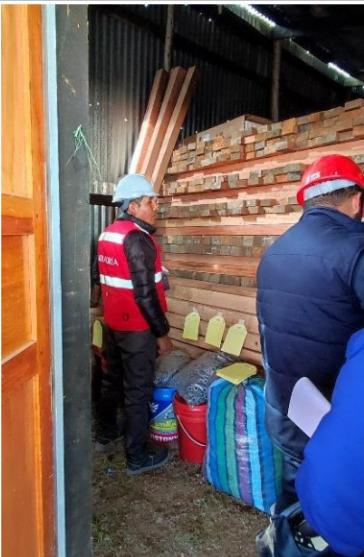
Imágenes n.º 6 y 7
Verificación del Almacén de obra n.º 02

Imagenes n.º 6: Verificación del material madera, los cuales están ubicados en diferentes almacenes, por lo cual no cuentan con el control visible de almacén junto a los materiales.

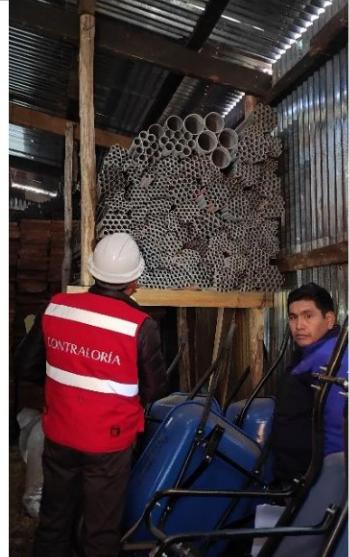
Imagenes n.º 7: Verificación del material tuberías PVC SAP, los cuales no están ordenados y están ubicados en diferentes almacenes, por lo cual no cuentan con el control visible de almacén junto a los materiales.

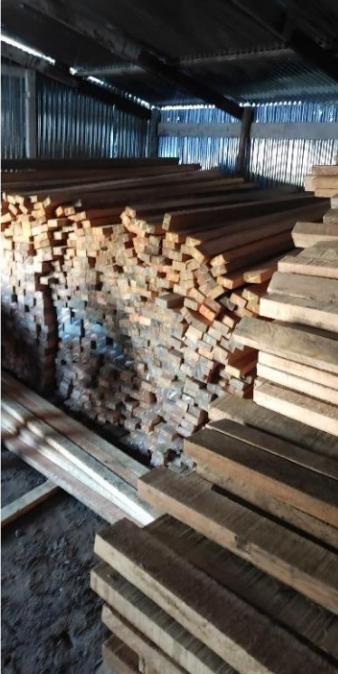
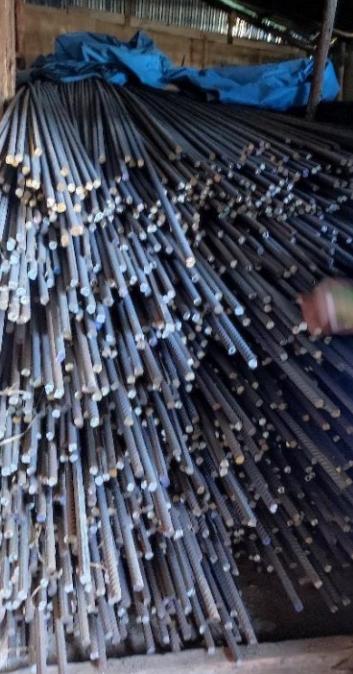
Firmado digitalmente por ALIAGA ARPASI Rubén FAU 20131378972 soft Motivo: Doy Visto Bueno Fecha: 26-05-2025 19:56:53 -05:00	Imagen n.º 8: Verificación del material madera que son parte del material que se encuentra en el almacén n.º 02, están ubicados en diferentes almacenes, por lo cual no cuentan con el control visible de almacén junto a los materiales.	Imagen n.º 9: Verificación del material fierro corrugado que son parte del material que se encuentra en el almacén n.º 05, están ubicados en diferentes almacenes, por lo cual no cuentan con el control visible de almacén junto a los materiales.

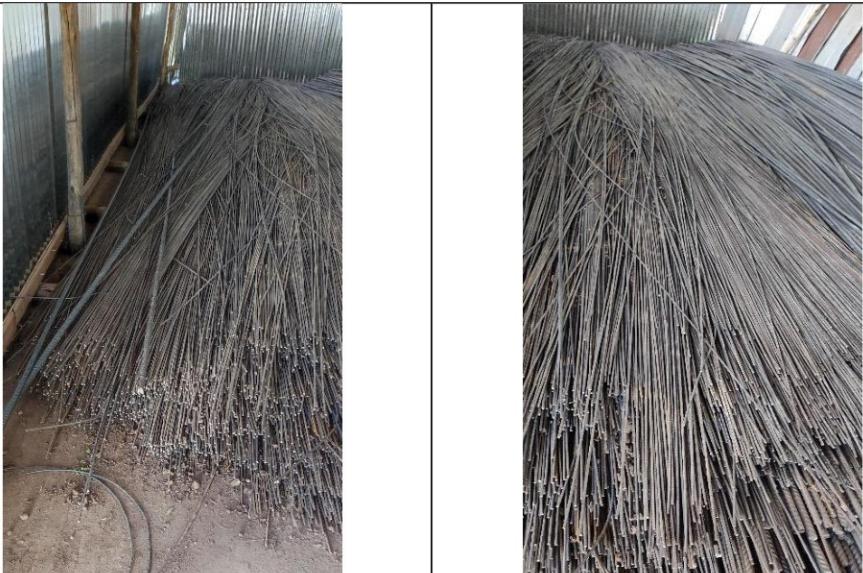
Imágenes n.^{os} 10 y 11
Verificación del Almacén de obra n.^o 05

Imágenes n.^{os} 10 y 11: Verificación del material fierro corrugado, se encuentra almacenado el material fierro corrugado, que es parte del material fierro corrugado que se tiene almacenado en el almacén n.^o 04, de lo cual el almacenero de obra presenta a la comisión de control los kardex y el control visible de almacén.

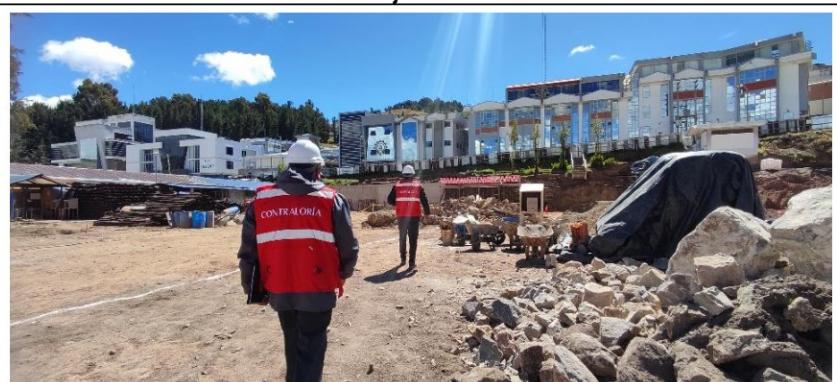
Imágenes n.º 13
Visita a la ejecución de obra

Área del bloque B y bloque C, en donde está proyectado la construcción del auditorio, taller de mantenimiento, cocina, cafetería y el centro de estudiantes, que a la fecha de la visita no se inició con la excavación para la cimentación.

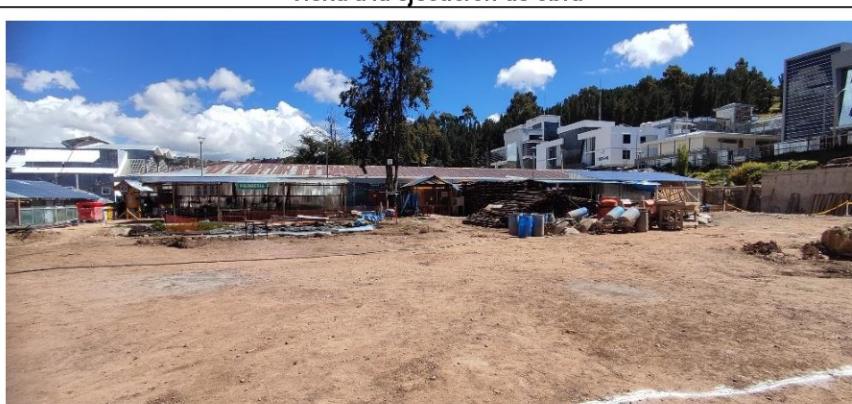
Imágenes n.º 14
Visita a la ejecución de obra

Área del bloque D y bloque F, en donde está proyectado la construcción de las aulas académicas y el Hall principal de circulación, que a la fecha de la visita no se inició con la excavación para la cimentación.

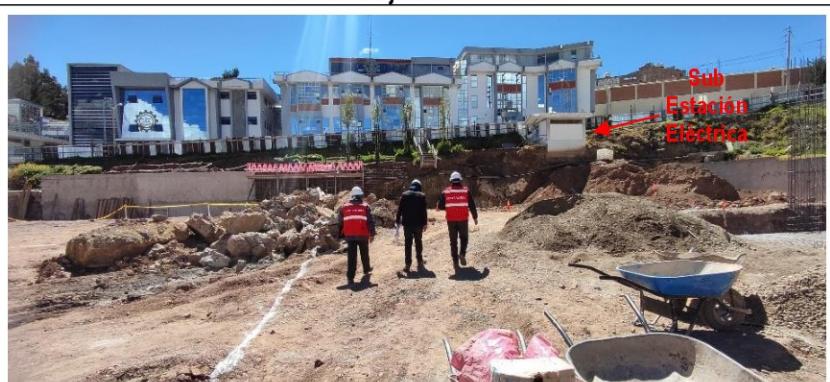
Imágenes n.º 15
Visita a la ejecución de obra

Situación que, durante la inspección de la obra se evidenció que la estructura de la Sub Estación Eléctrica presenta riesgo de colapso por el desmoronamiento del terreno; tal como, se evidencia en las siguientes imágenes:

Vista panorámica del lado norte de la obra, lugar donde se efectuó la excavación con maquinaria pesada para la construcción del muro de contención, el cual afectó la estabilidad de la sub estación eléctrica.

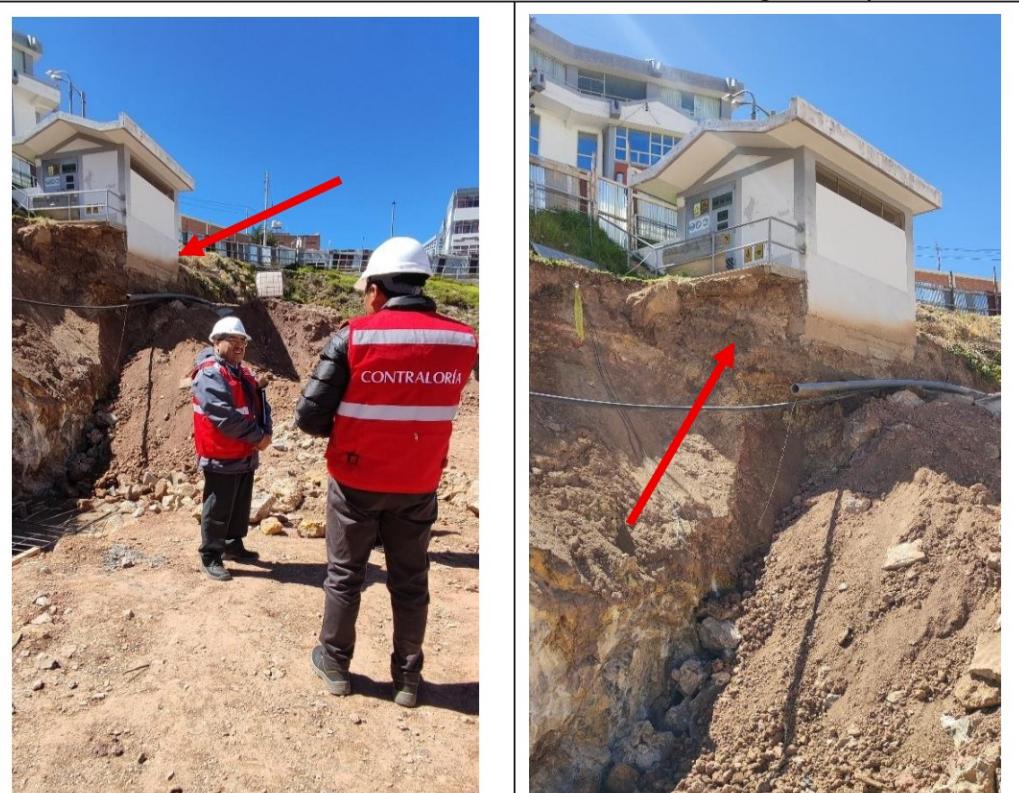
Imagen n.º 16: Visita de inspección a la zona de la estructura de la Sub estación eléctrica por la Comisión de Control y los responsables de la ejecución de obra.

Imagen n.º 17: Inspección de la infraestructura Sub estación eléctrica que presenta riesgo de colapso por el desmoronamiento del terreno de fundación a causa de la excavación con maquinaria pesada y las precipitaciones pluviales.
